COMMUNE DE MARNAZ

Diagnostic de la qualité environnementale des
milieux

Prestation globale INFOS

Secteur 2 - LOISIN – MARNAZ (74)

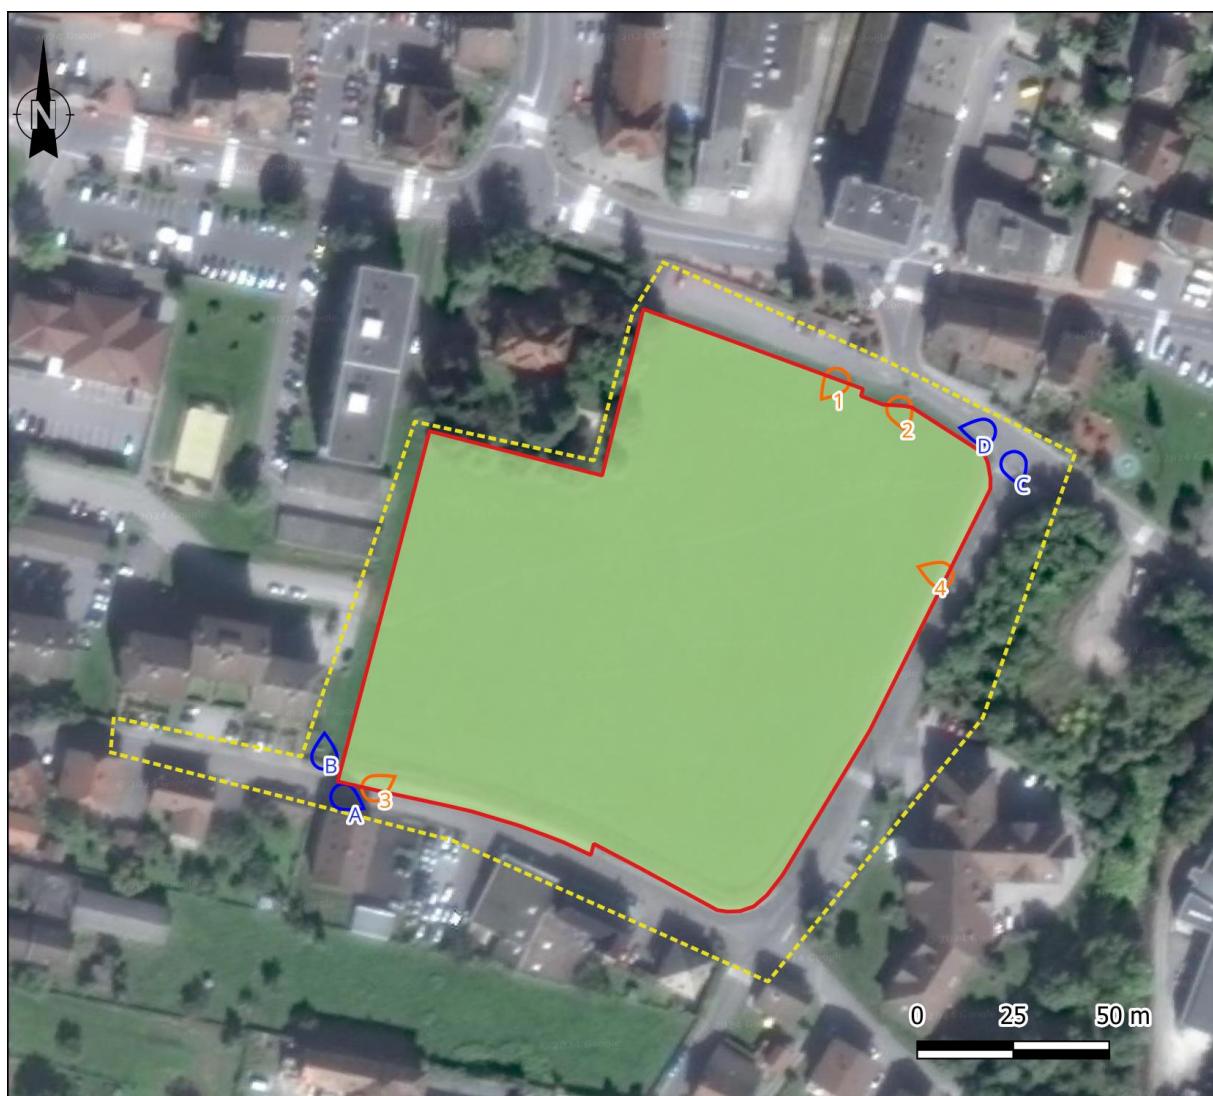
Figure 2 : Occupation des sols (Septembre 2024)

Le site est occupé par des parcelles enherbées.

Le reportage photographique de la visite du site et des avoisinants est présenté en Figure 3 et en Figure 4. La localisation des photographies apparaît sur la Figure 2

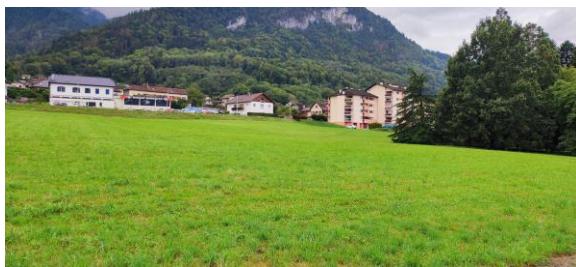
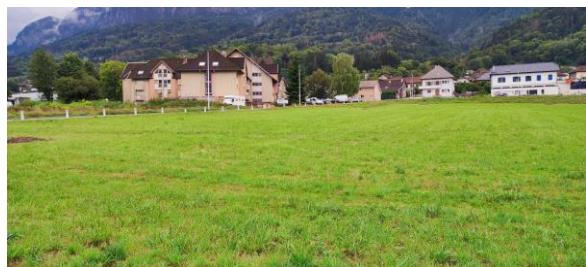
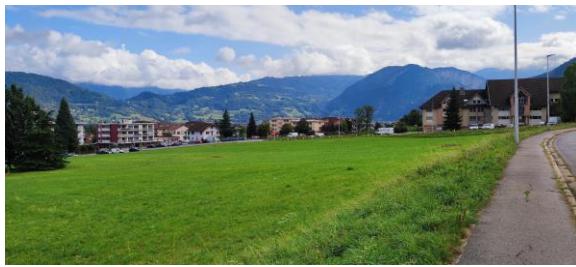
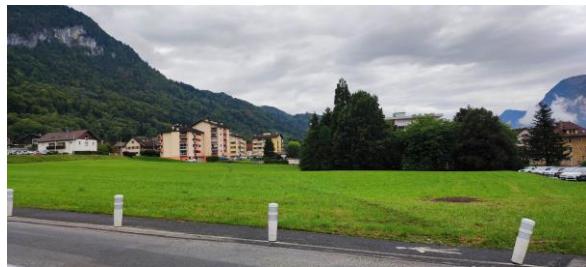
**Figure 3 : Photographies de l'état actuel du site (Septembre 2024)**

Photographie 1 : Vue en direction du Sud-Ouest

**Photographie 2 : Vue en direction du Sud-Est**

**Photographie 3 : Vue en direction du Nord-Est**

**Photographie 4 : Vue en direction de l'Ouest**

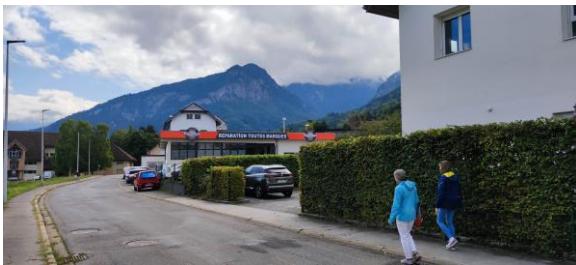
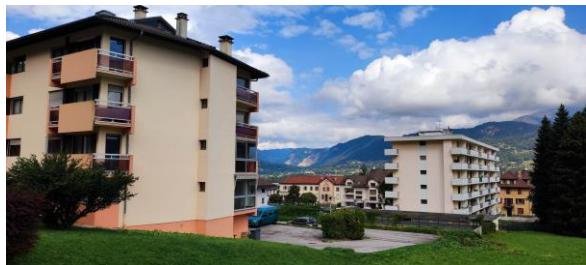
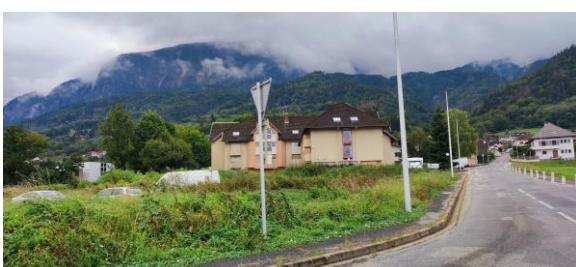
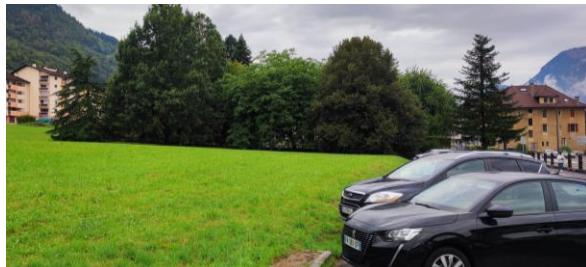
**Figure 4 : Photographies des avoisinants (Septembre 2024)**

- Au Nord : la rue du Vieux Pont donnant sur un parking ;
- A l'Ouest : des habitats collectifs ;
- Au Sud : la rue de Loisin donnant sur des habitats, une société de réparation automobile et une société de peinture en bâtiment ;
- A l'Est : la rue du battoir donnant sur une zone en friche (ancien EHPAD).

Photographie A : Habitats et sociétés au Nord

**Photographie B : Habitats collectifs à l'Ouest**

**Photographie C : Zone en friche de l'ancien EHPAD à l'Est**

**Photographie D : Parking au Nord**

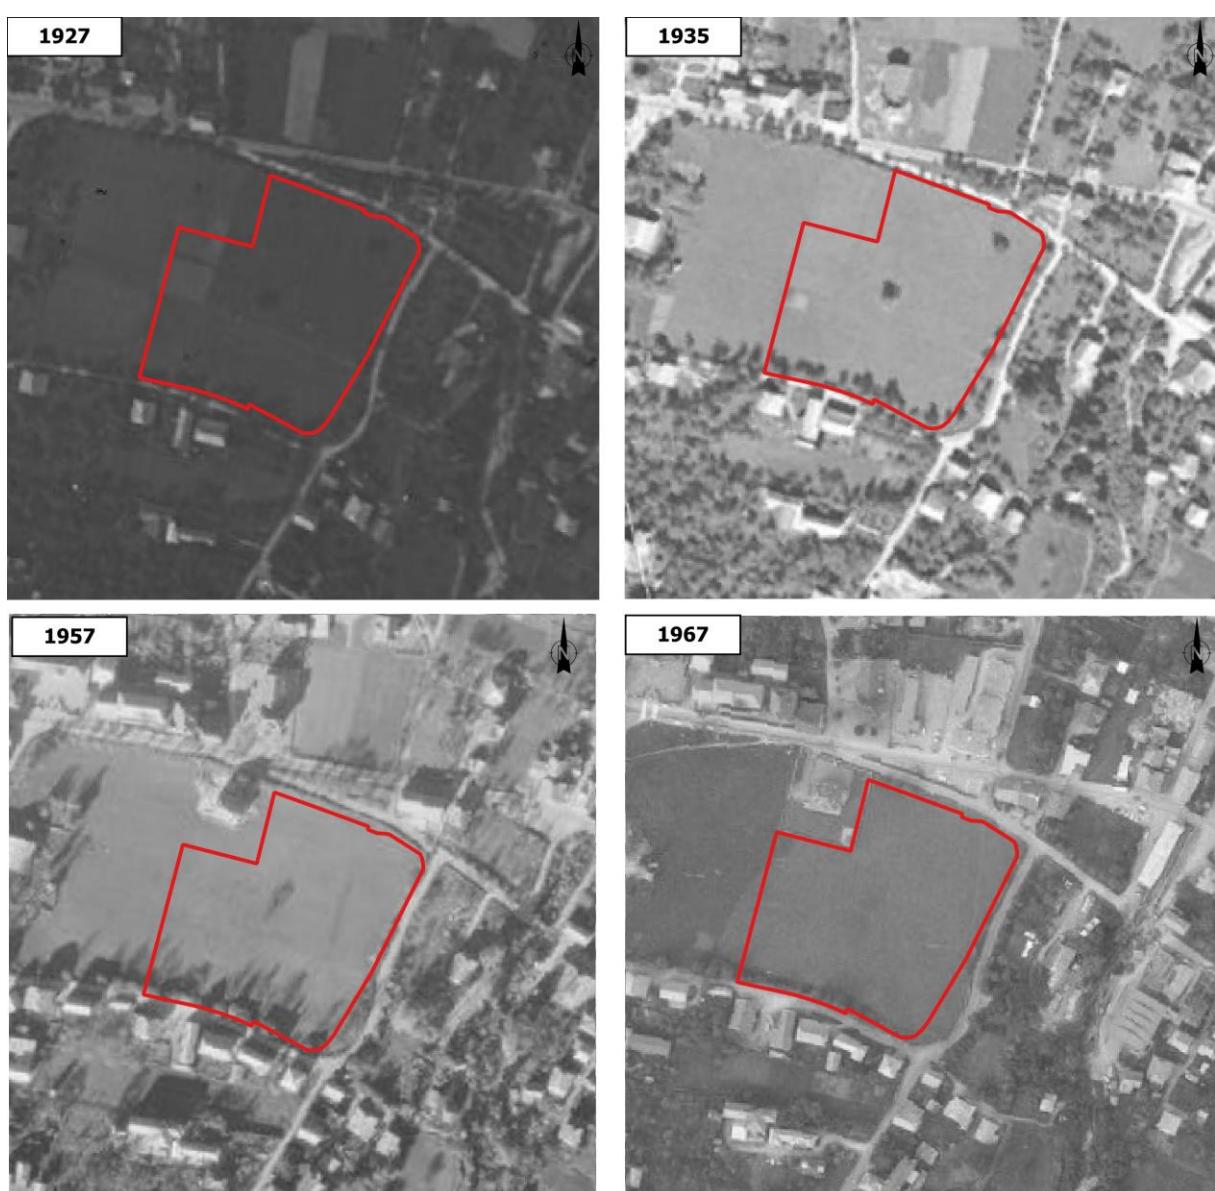
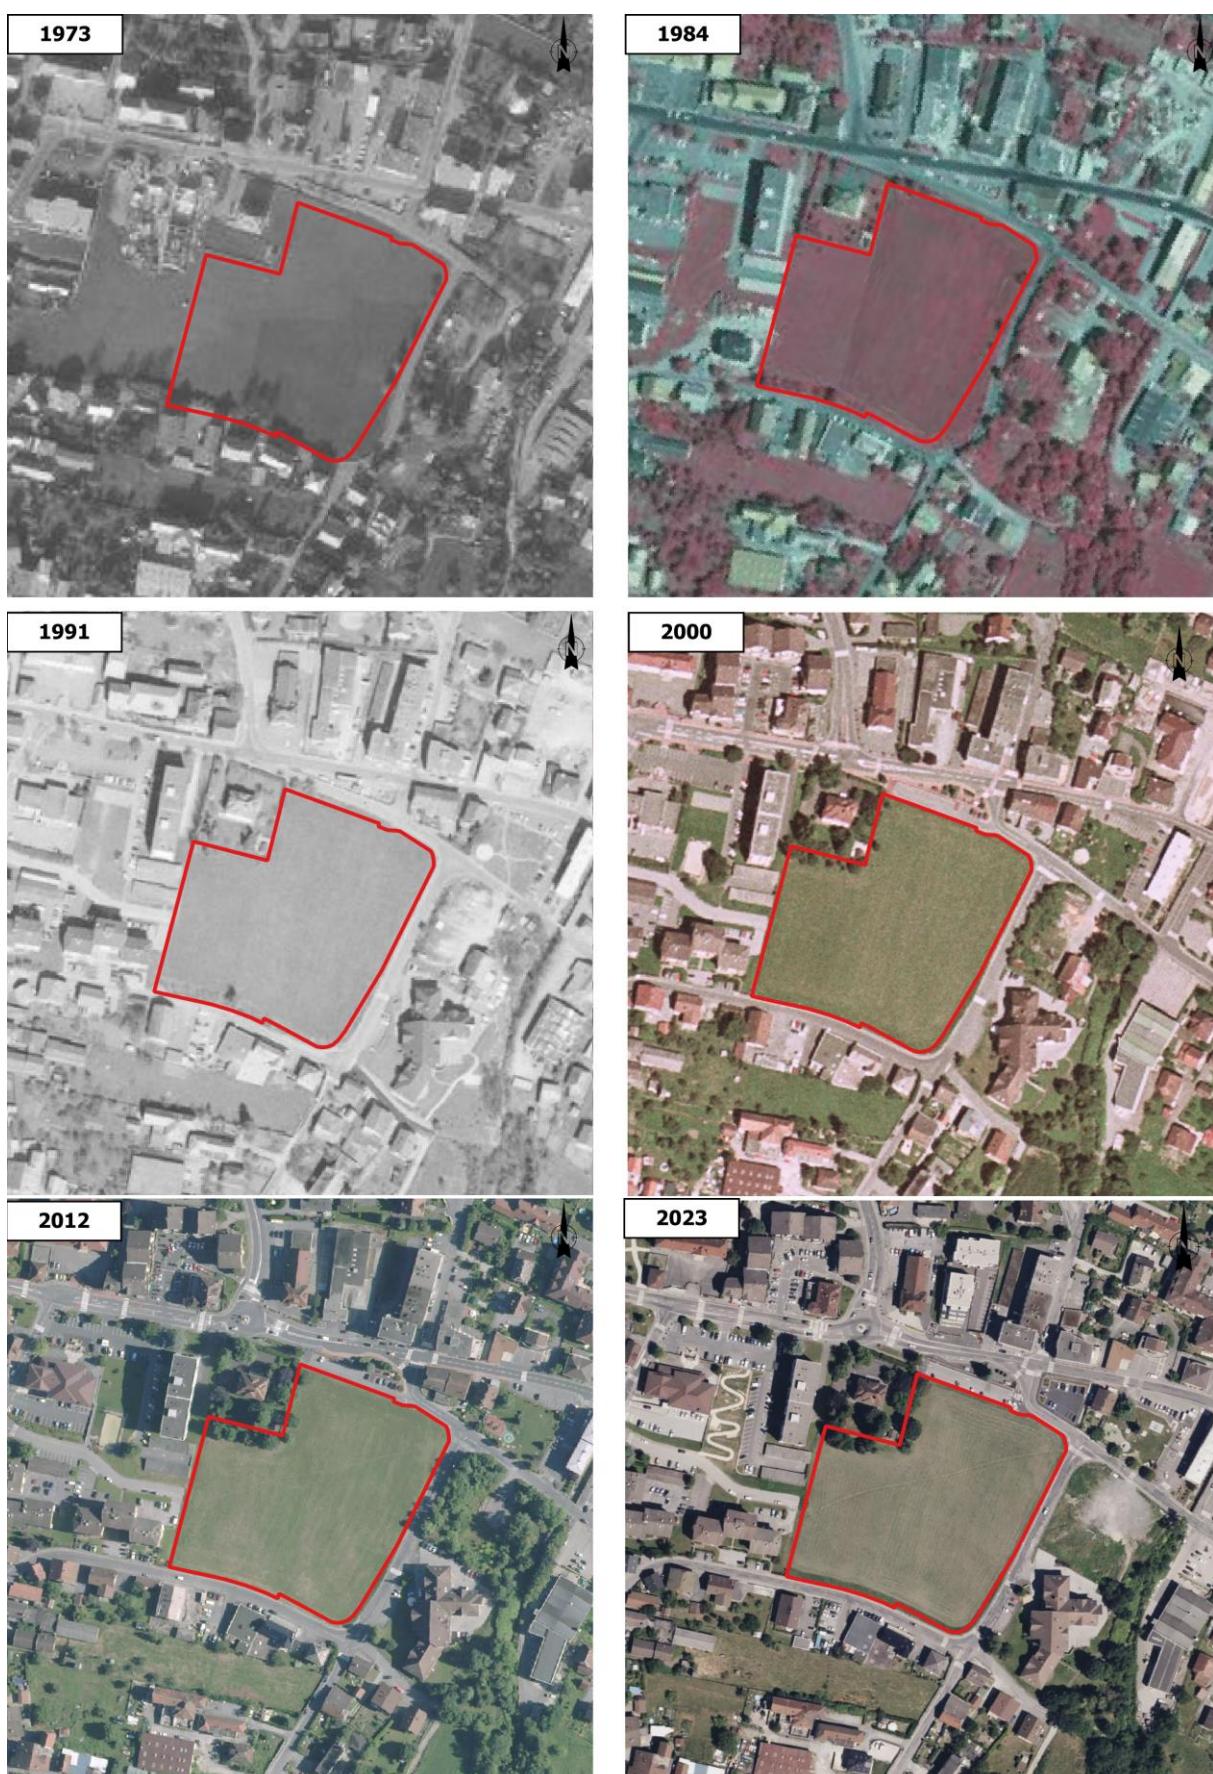
Figure 7 : Photographies historiques aériennes

- En 1927, le site est composé de champs.
- Aucune modification n'est observée jusqu'à aujourd'hui. Le site n'a jamais fait l'objet d'exploitation.

- En 1927, les alentours du site sont majoritairement composés de parcelles agricoles et quelques habitations / fermes éparses. Le centre de la commune, légèrement plus construit se trouve à l'Ouest.
- A partir des années 1950-1960, l'urbanisation commence à s'entendre aux alentours du site d'étude.
- A partir des années 1970, les alentours connaissent une urbanisation et industrialisation importante avec le développement de la vallée de l'Arve et la présence de nombreux ateliers, notamment de décolletage.

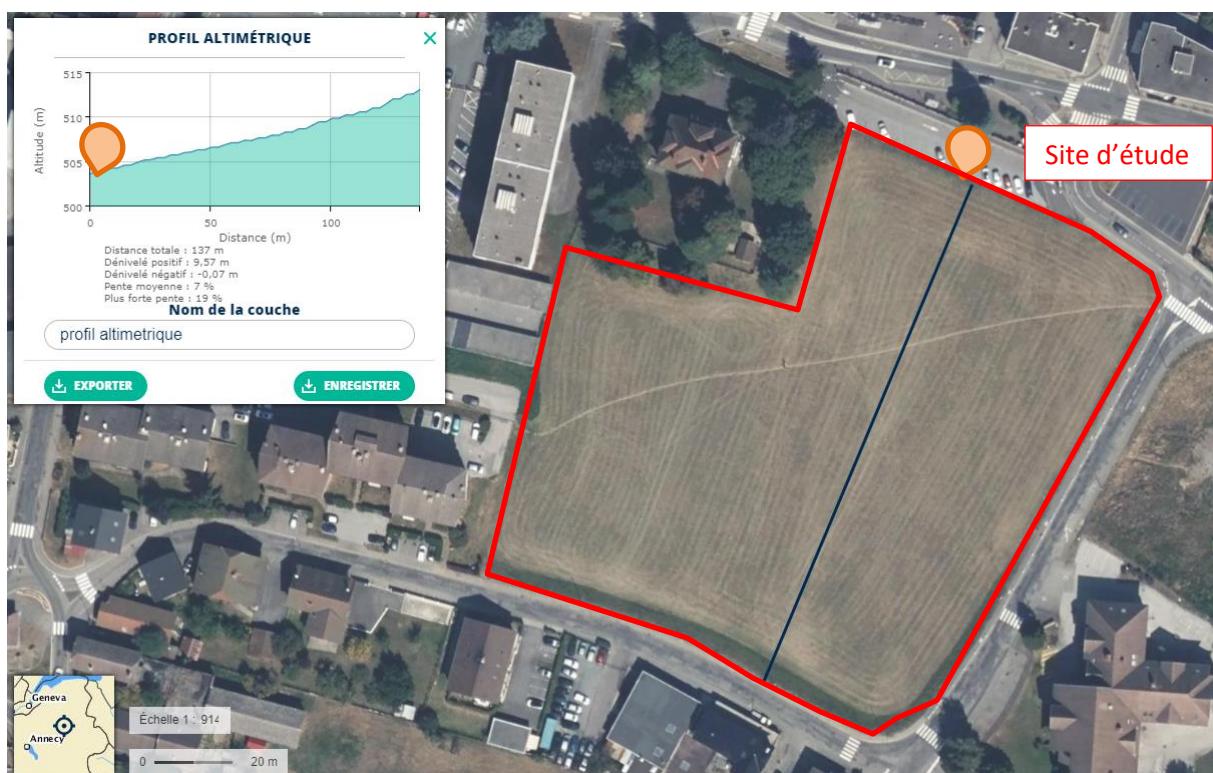
Figure 8 : Profil topographie du site d'étude (Source : Géoportail)

Le site présente une pente ascendante du Nord au Sud avec un dénivelé positif d'environ 10 m allant de 503 m NGF au Nord à 513 m NGF au Sud.

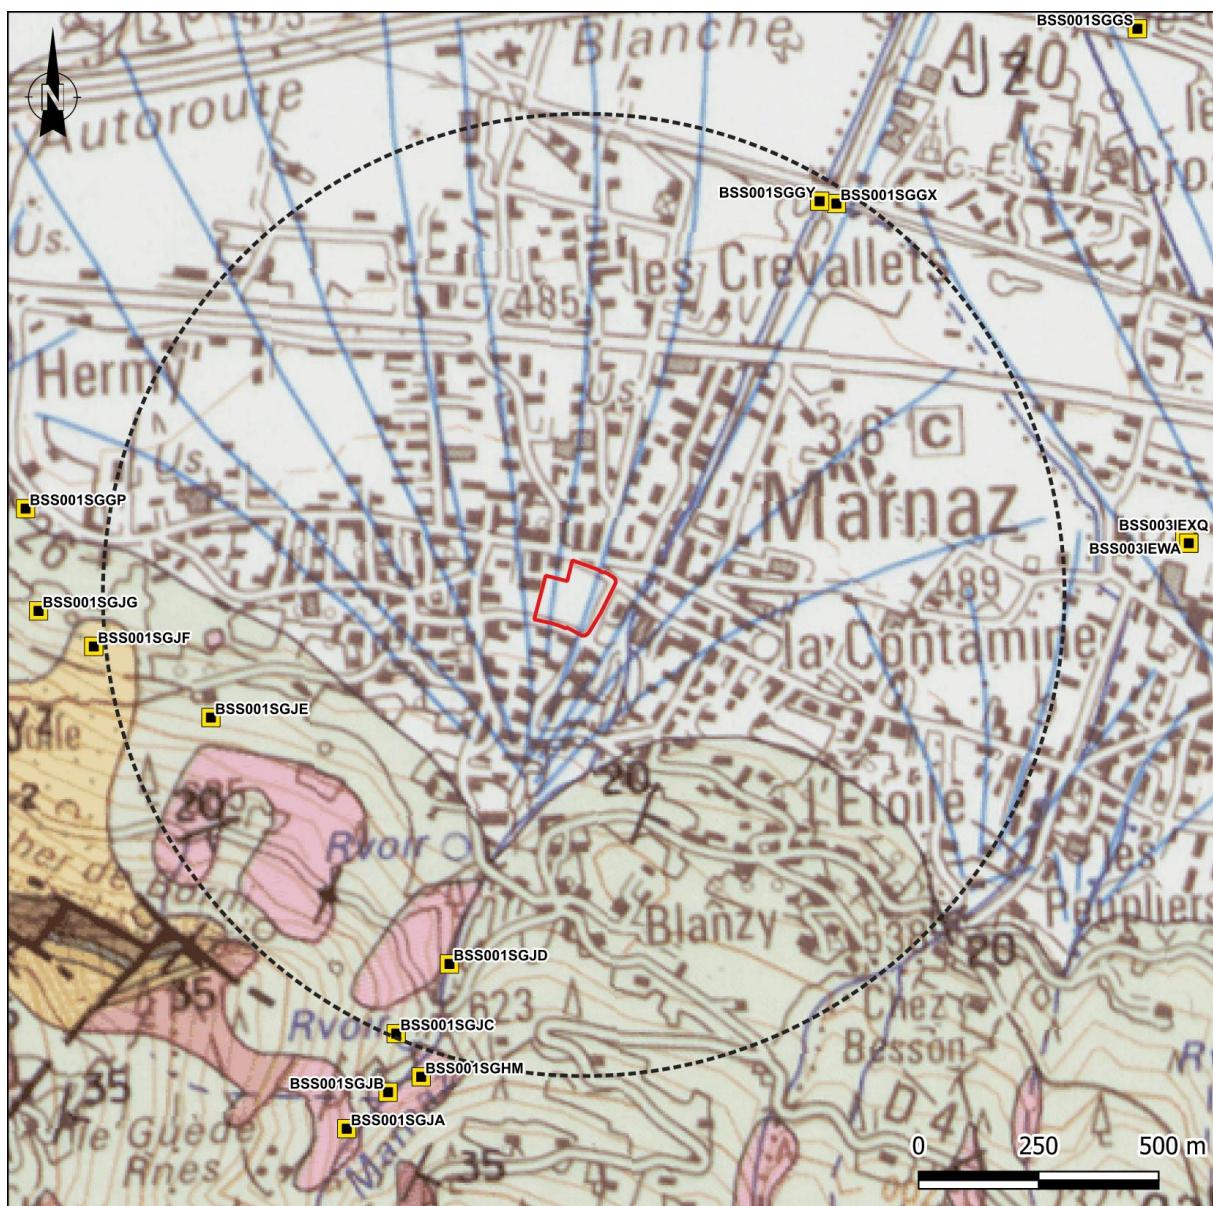
Figure 9 : Extrait de la carte géologique de CLUSES

Selon la carte géologique du secteur (Feuille N°679 – CLUSES), le site repose sur le cône de déjection du torrent de Marnaz (Jz).

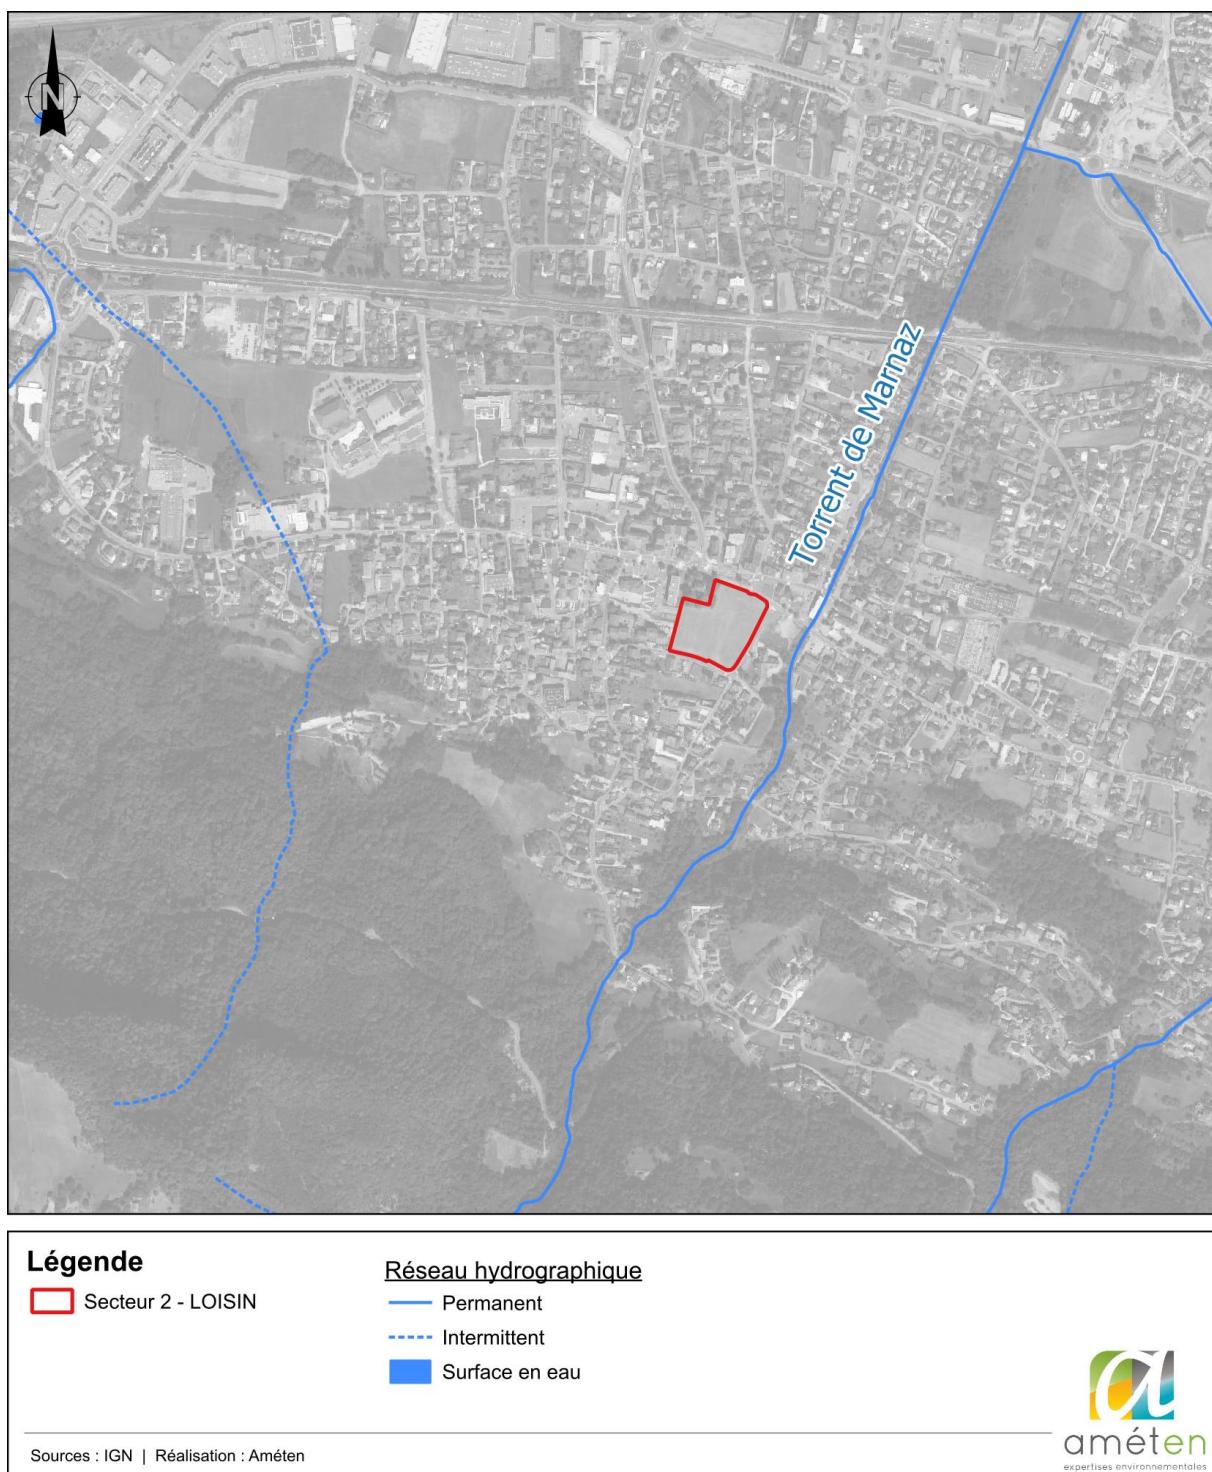
Figure 11 : Cours d'eau et surface en eau identifiés en périphérie du site

Le cours d'eau le plus proche du site étudié est le torrent de Marnaz, se trouvant à environ 60 m à l'Est. Aucun rejet direct vers ce cours d'eau n'a été identifié depuis le site d'étude.

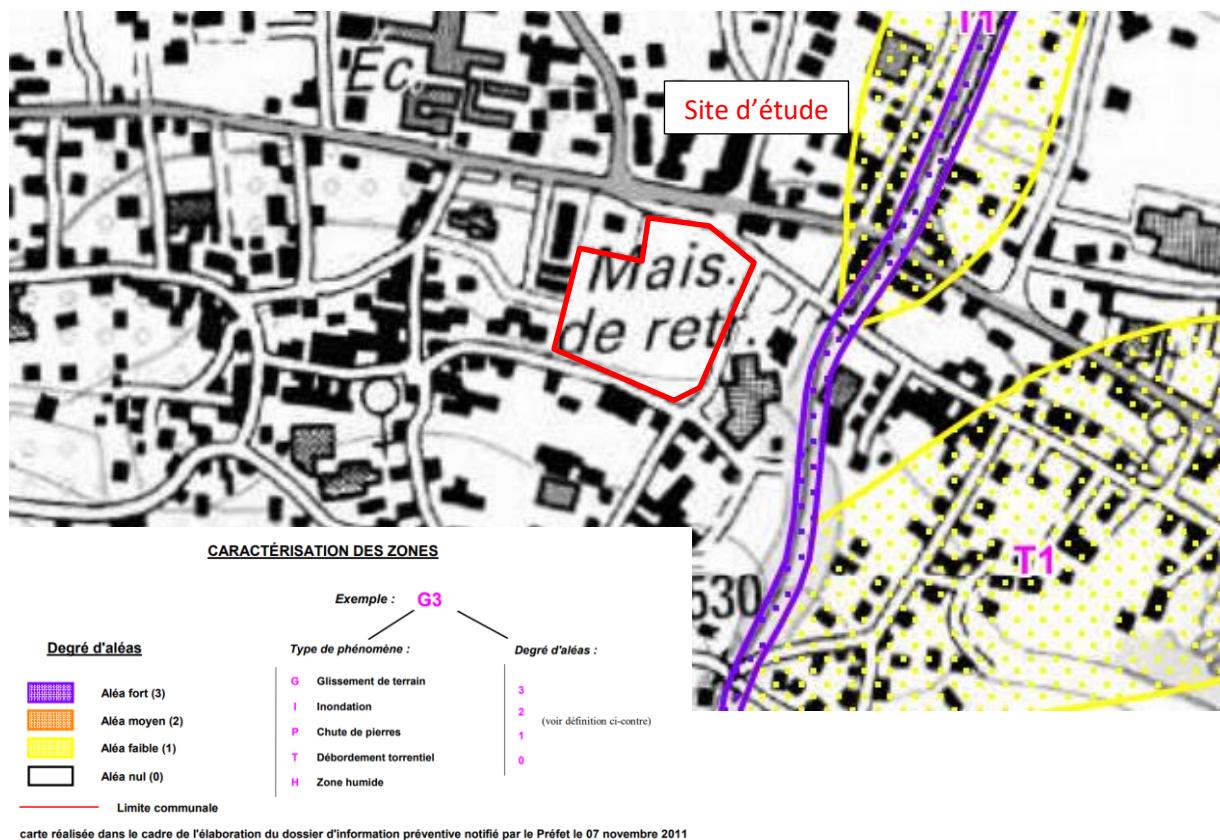
Figure 12 : Extrait de la carte des aléas naturels de la commune de MARNAZ

D'après la carte des aléas (cf Figure 12), le site d'étude est en zone d'aléa nul.
