Diagnostic de la qualité environnementale des
milieux sol et gaz du sol

Prestations A200, A230 et A270

Site DANCET-DOCQUIN – MARNAZ (74)

Dossier N°24-586-c

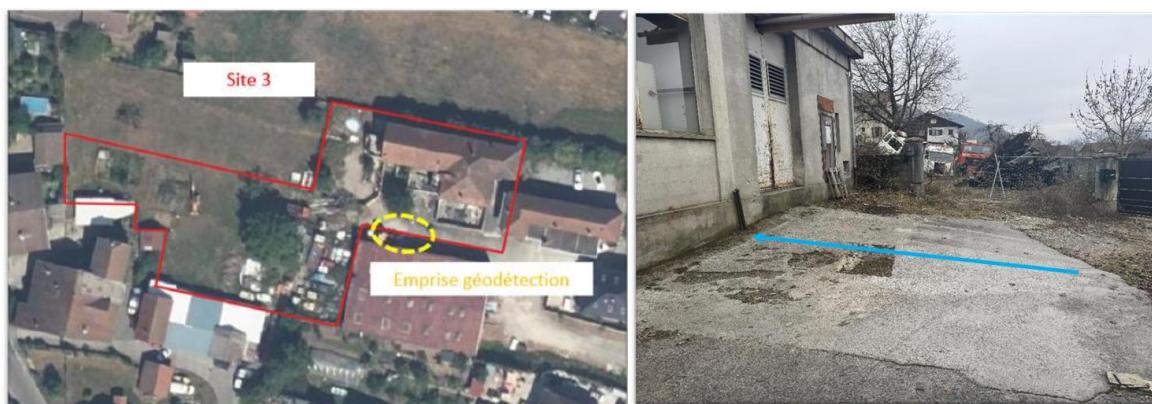
Figure 3 : Emplacement du réseau acier vraisemblablement en relation avec une cuve déposée

- Remblai poreux, aucune cuve
- Réseaux acier vraisemblablement en relation avec une cuve déposée

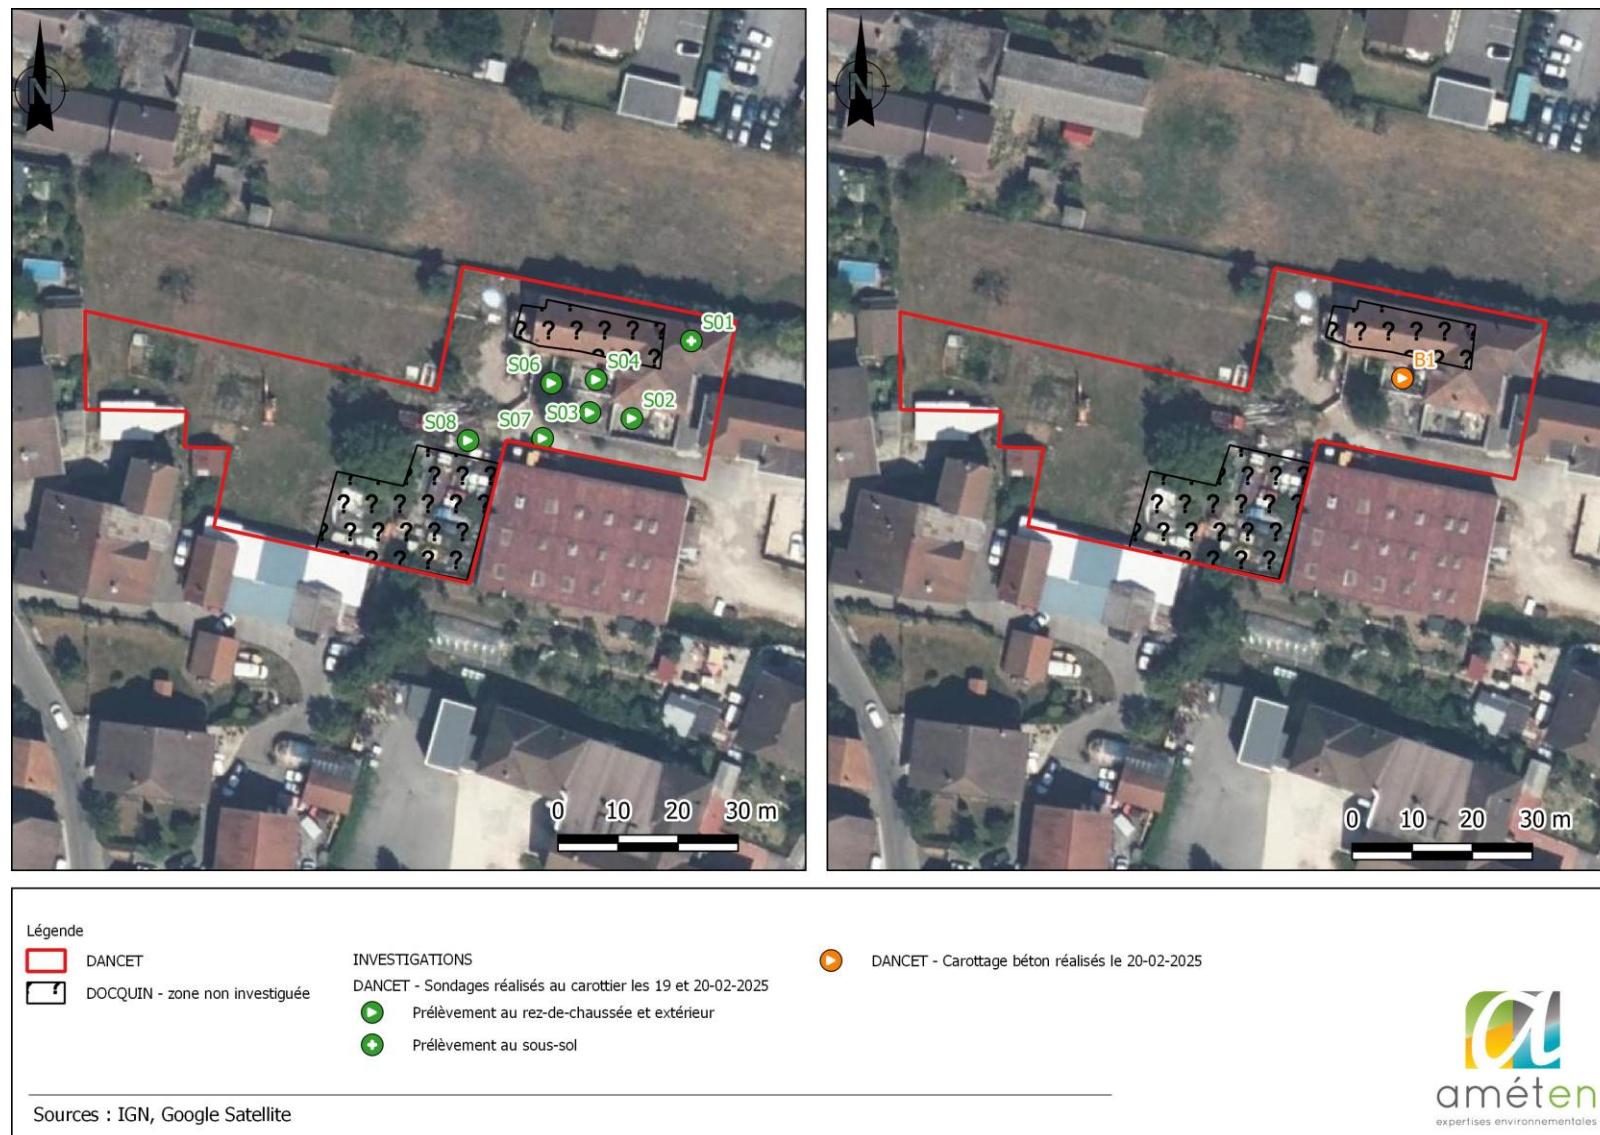
Figure 4 : Plan de localisation des sondages et des carottages béton réalisés en février 2025

Sondages	Technique	Profondeur (m)	Commentaire/source de pollution potentielle
Milieu : sol			
S01	Carottier portatif	0,6 m	Sous-sol – cuve aérienne + chaudière Refus sur bloc
S02	Carottier portatif	1,5 m	
S03	Carottier portatif	3 m	
S04	Carottier portatif	3 m	
S06	Carottier sur machine	1,5 m	Fût extérieur Refus sur bloc
S07	Carottier sur machine	4 m	Event (ancienne cuve enterrée) – remblais
S08	Carottier sur machine	2,2 m	Parcelle 672 – stockage de véhicules hors d'usage Refus sur bloc
Milieu : dalle béton			
B1	Carottier	-	Rez-de-chaussée – Atelier

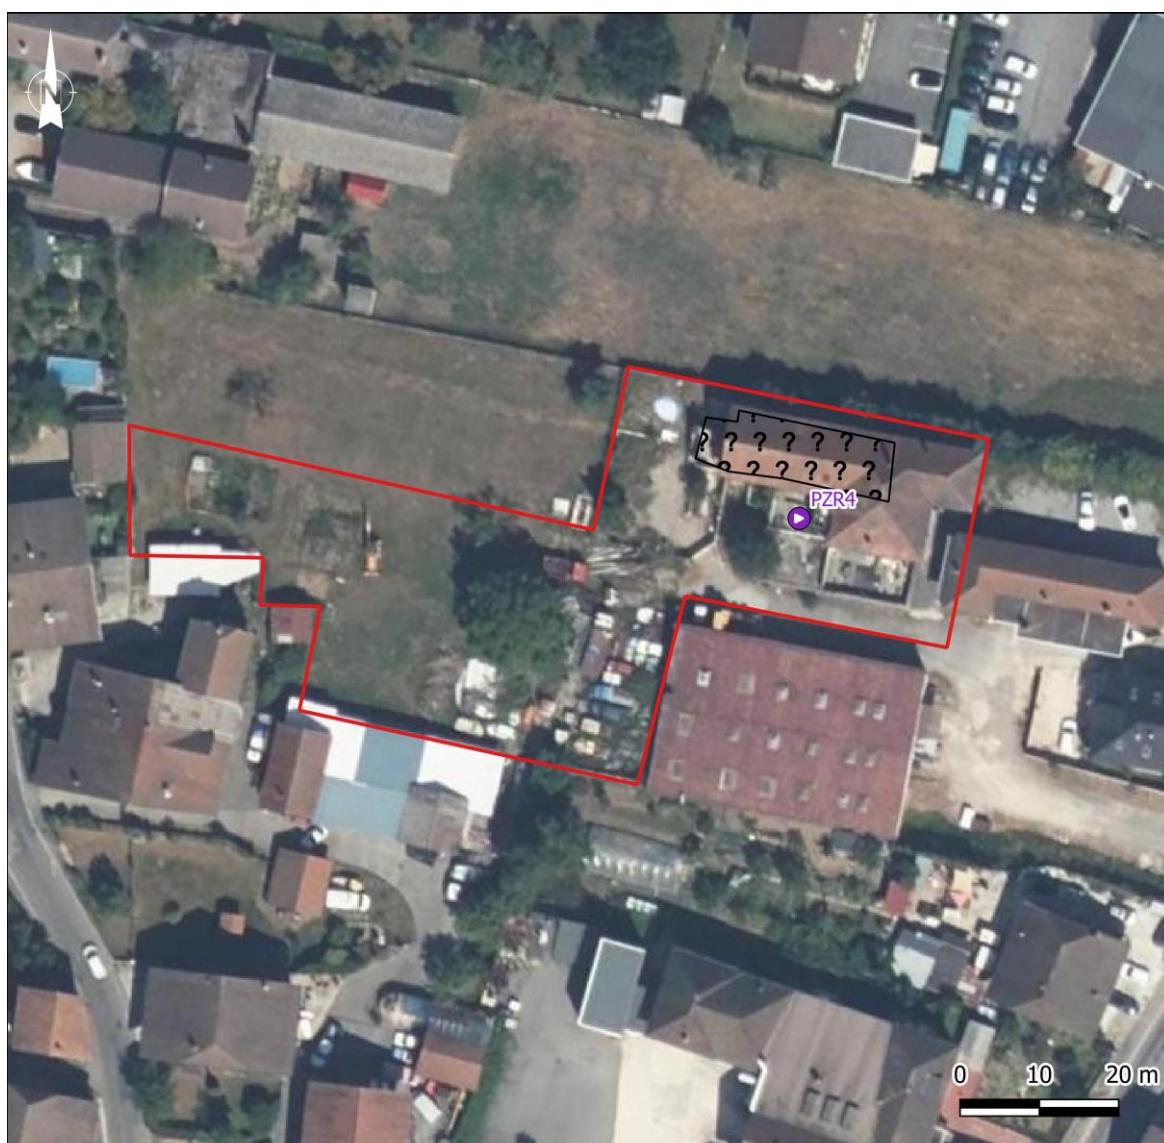
**Figure 5 : Cartographie du piézair mis en place le 20/02/2025**

Cet ouvrage a été équipé de bouche de protection raz-du-sol.

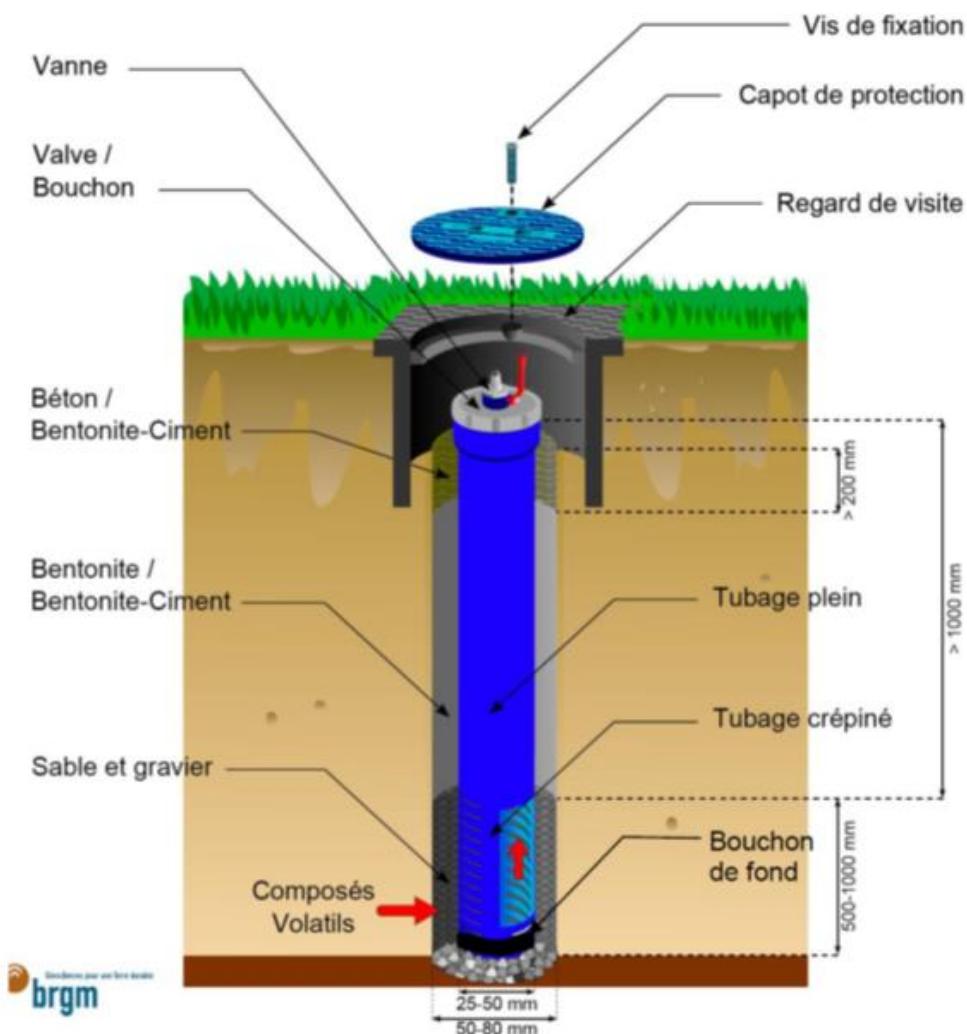
Figure 6 : Schéma de principe d'un piézair

En appliquant une dépression à l'extrémité supérieure de l'ouvrage, les gaz du sol à l'extrémité inférieure sont aspirés via la ou les ouvertures d'aspiration et transférés vers un équipement de collecte des gaz et un équipement de mesure en ligne ou vers un absorbant.

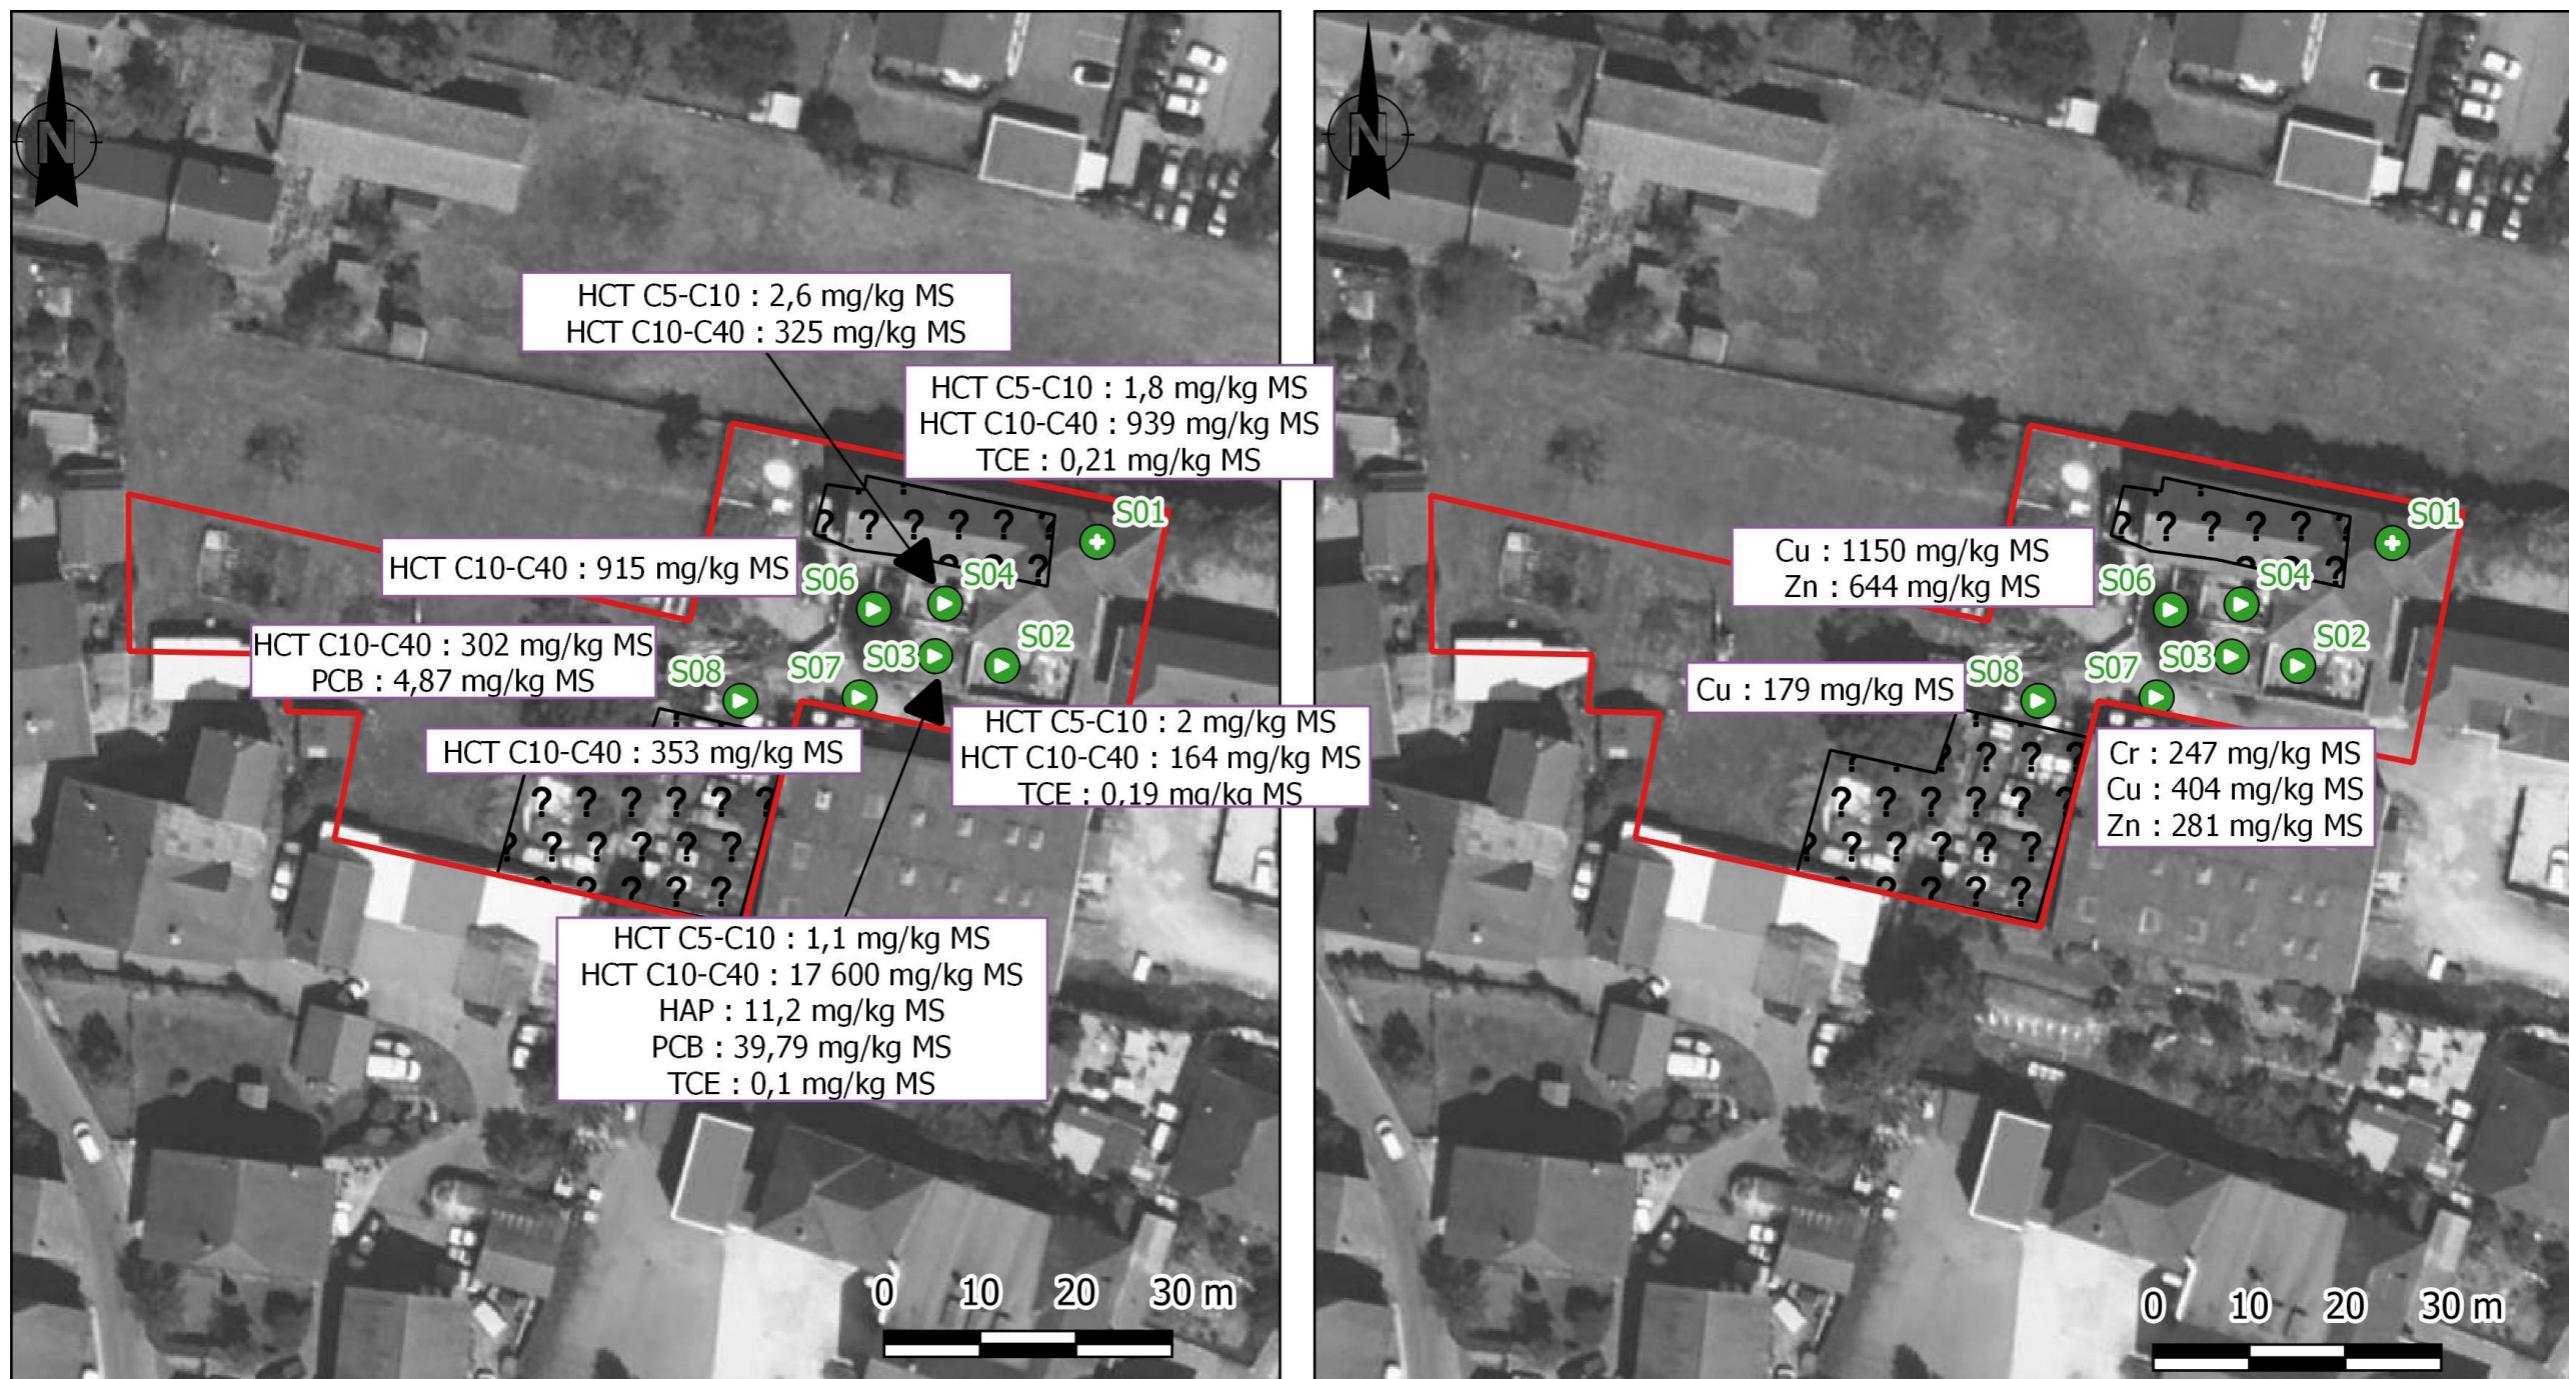
- Des anomalies en hydrocarbures C10-C40 sur les échantillons S02-2, S04-1, S04-2, S07-1, S07-2 et S08-1, avec des teneurs comprises entre 141 et 353 mg/kg MS. Ces teneurs sont inférieures au seuil ISDI de 500 mg/kg MS mais supérieures à la vibrisse du FGU de 69,5 mg/kg MS. Elles traduisent un impact modéré sur les sols et restent représentatives de matériaux inertes ;

- Une anomalie en HAP au droit de S03-1 avec une teneur de 11,2 mg/kg MS, teneur inférieure au seuil ISDI mais supérieure à la vibrisse du FGU de 8,15 mg/kg MS. Cette teneur traduit un impact modéré sur les sols et reste représentative de matériaux inertes ;

- La détection de trichloroéthylène au droit des échantillons S01-1, S02-1, S02-2 et S03-1 avec des teneurs comprises entre 0,09 et 0,21 mg/kg MS. Ces anomalies en solvants chlorés dans les sols entraînent un déclassement pour l'acceptation des terres en ISDI. Nous ne disposons pas suffisamment de données en profondeur pour statuer sur la qualité des matériaux plus en profondeur. Rappelons par ailleurs que le protocole d'investigations mis en œuvre (cf paragraphe 5.3.3) peut sous-estimer les concentrations en composés volatils dans les sols.

Les anomalies dans les sols, sont cartographiées sur la figure suivante.

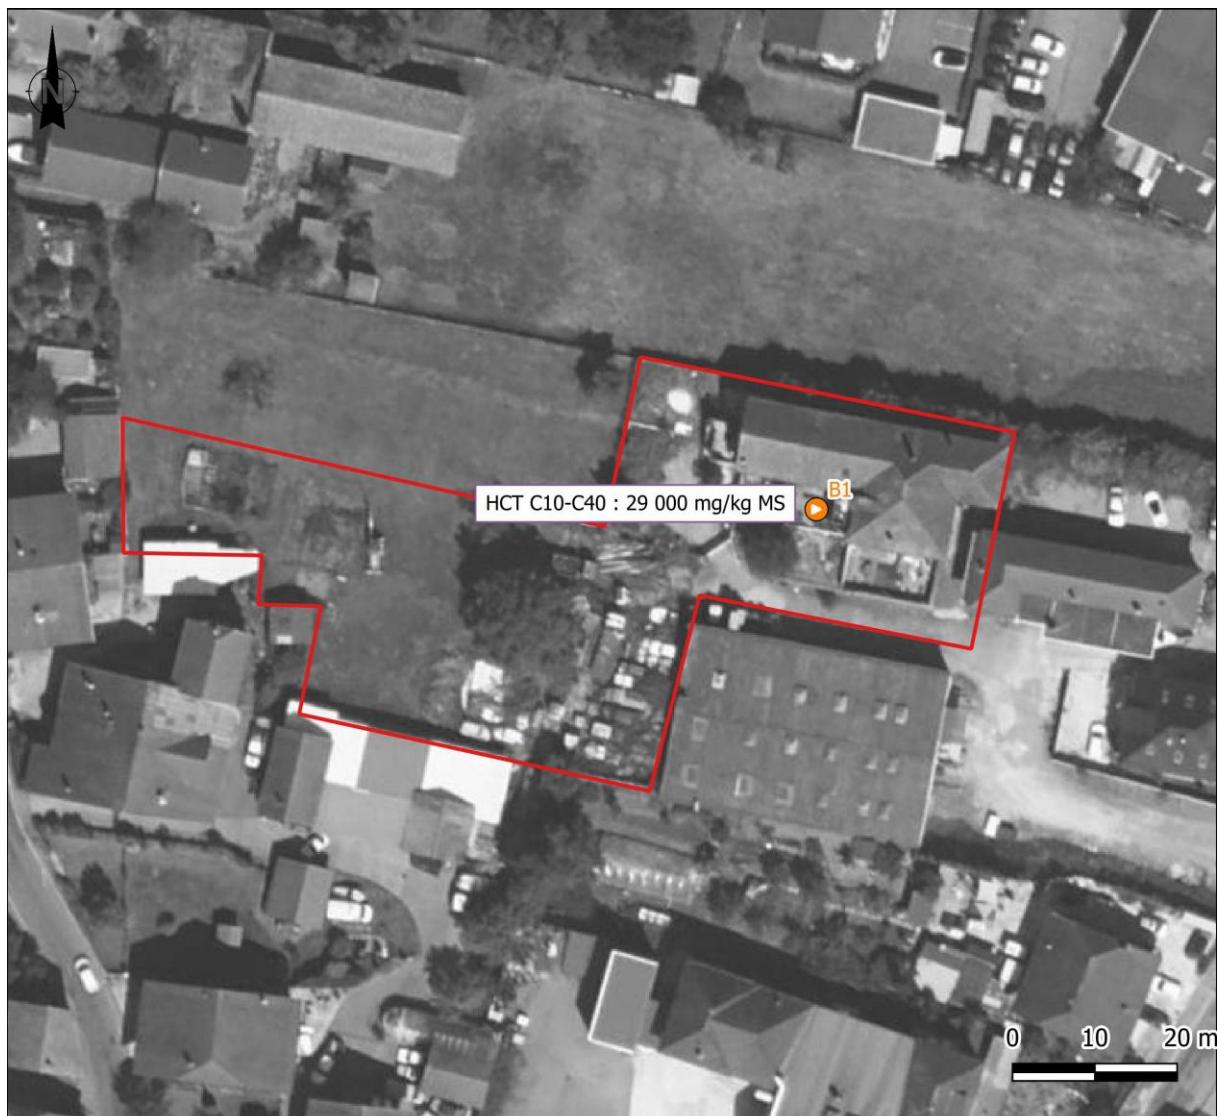
Précisons toutefois que le broyage nécessaire à la mise en analyse des bétons peut être à l'origine d'une sous-estimation des concentrations en composés volatils.

Les anomalies au droit des dalles bétons sont cartographiées sur la figure suivante.

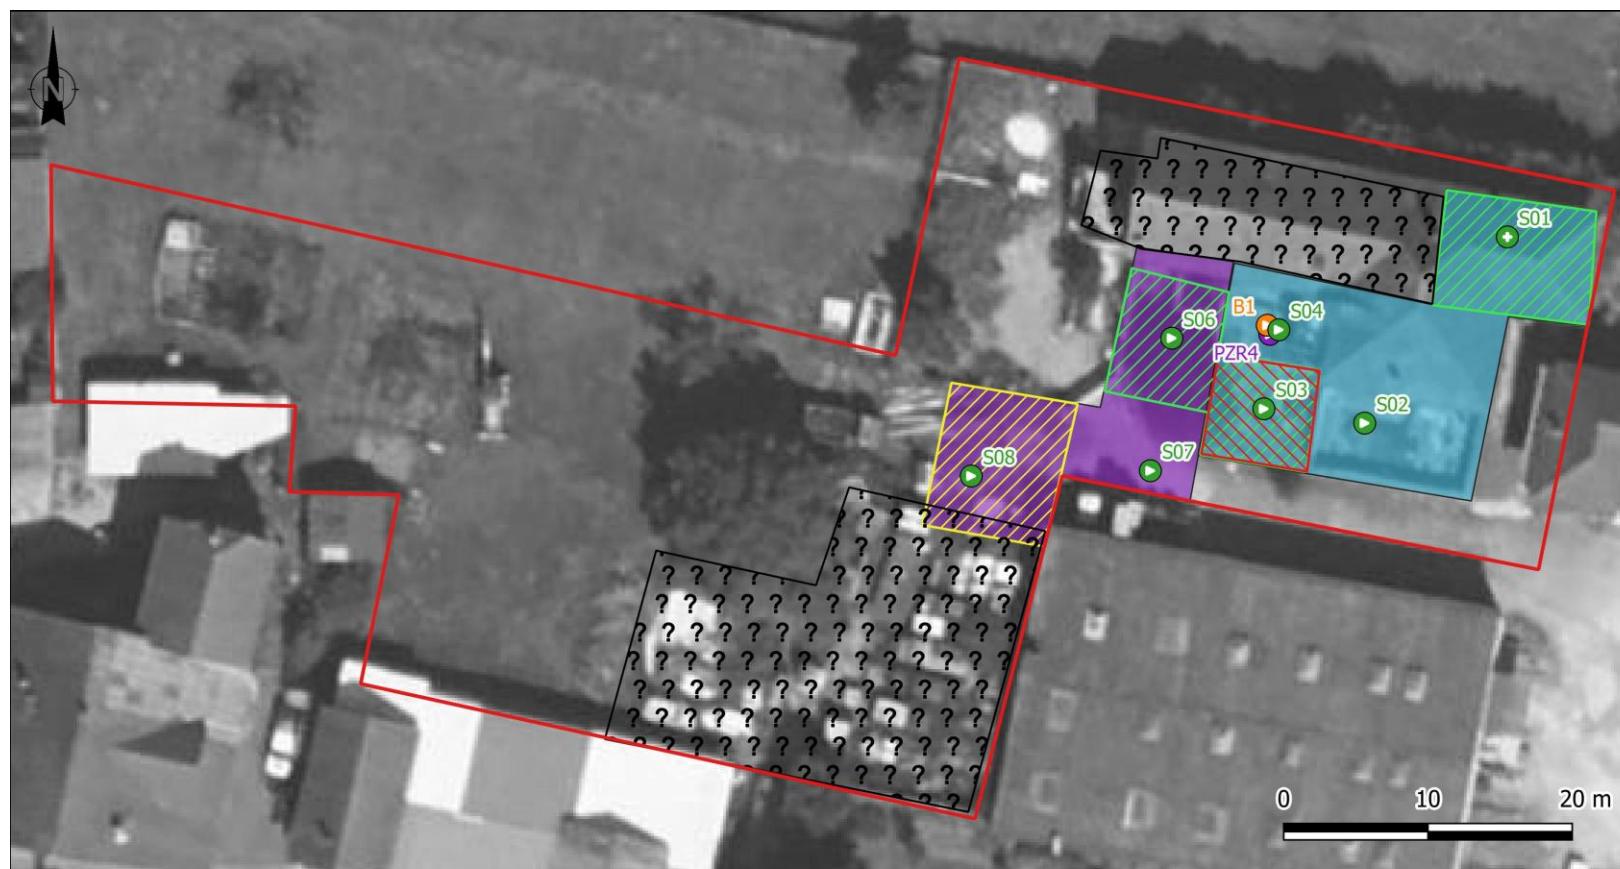
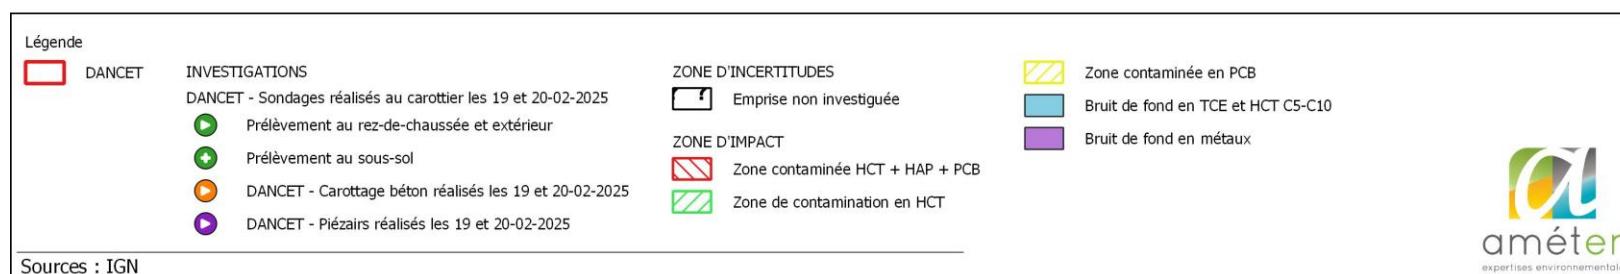
Figure 9 : Synthèse des contaminations et impacts connu

- **Une zone de contamination couplée HCT C10-C40, HAP et PCB sur l'horizon 0-1 m du sondage S03 réalisé à l'intérieur du bâtiment.** Les teneurs mesurées pour les HCT C10-C40 (17 600 mg/kg MS) et les PCB (39,79) sont supérieures aux seuils d'acceptation en ISDI (respectivement 500 mg/kg MS et 1 mg/kg MS pour les HCT C10-C40 et les PCB). La teneur mesurée en HAP (11,2 mg/kg MS) est inférieure au seuil d'acceptation en ISDI (50 mg/kg MS) mais supérieure à la vibrisse du FGU (8,15 mg/kg MS) et traduit un impact modéré en HAP. Cette contamination n'est pas délimitée en profondeur (pas d'échantillon sous-jacent analysé). Cependant, latéralement, les teneurs mesurées au droit des échantillons S02-1, S04-1, S06-1 et S07-1 sont toutes inférieures aux teneurs mesurées au droit de S03-1 et inférieures au seuil d'acceptation en ISDI, hormis la teneur en HCT C10-C40 au droit de S06-1 ;

- **Le bâtiment nord (DOCQUIN) n'a pas été caractérisé car nous n'y avons pas eu accès ;**
- **Les espaces verts en partie Ouest du site n'ont pas été suffisamment caractérisés (1 seul sondage réalisé) car l'accès n'était pas possible avec l'encombrement des stockages de véhicules hors d'usage.**

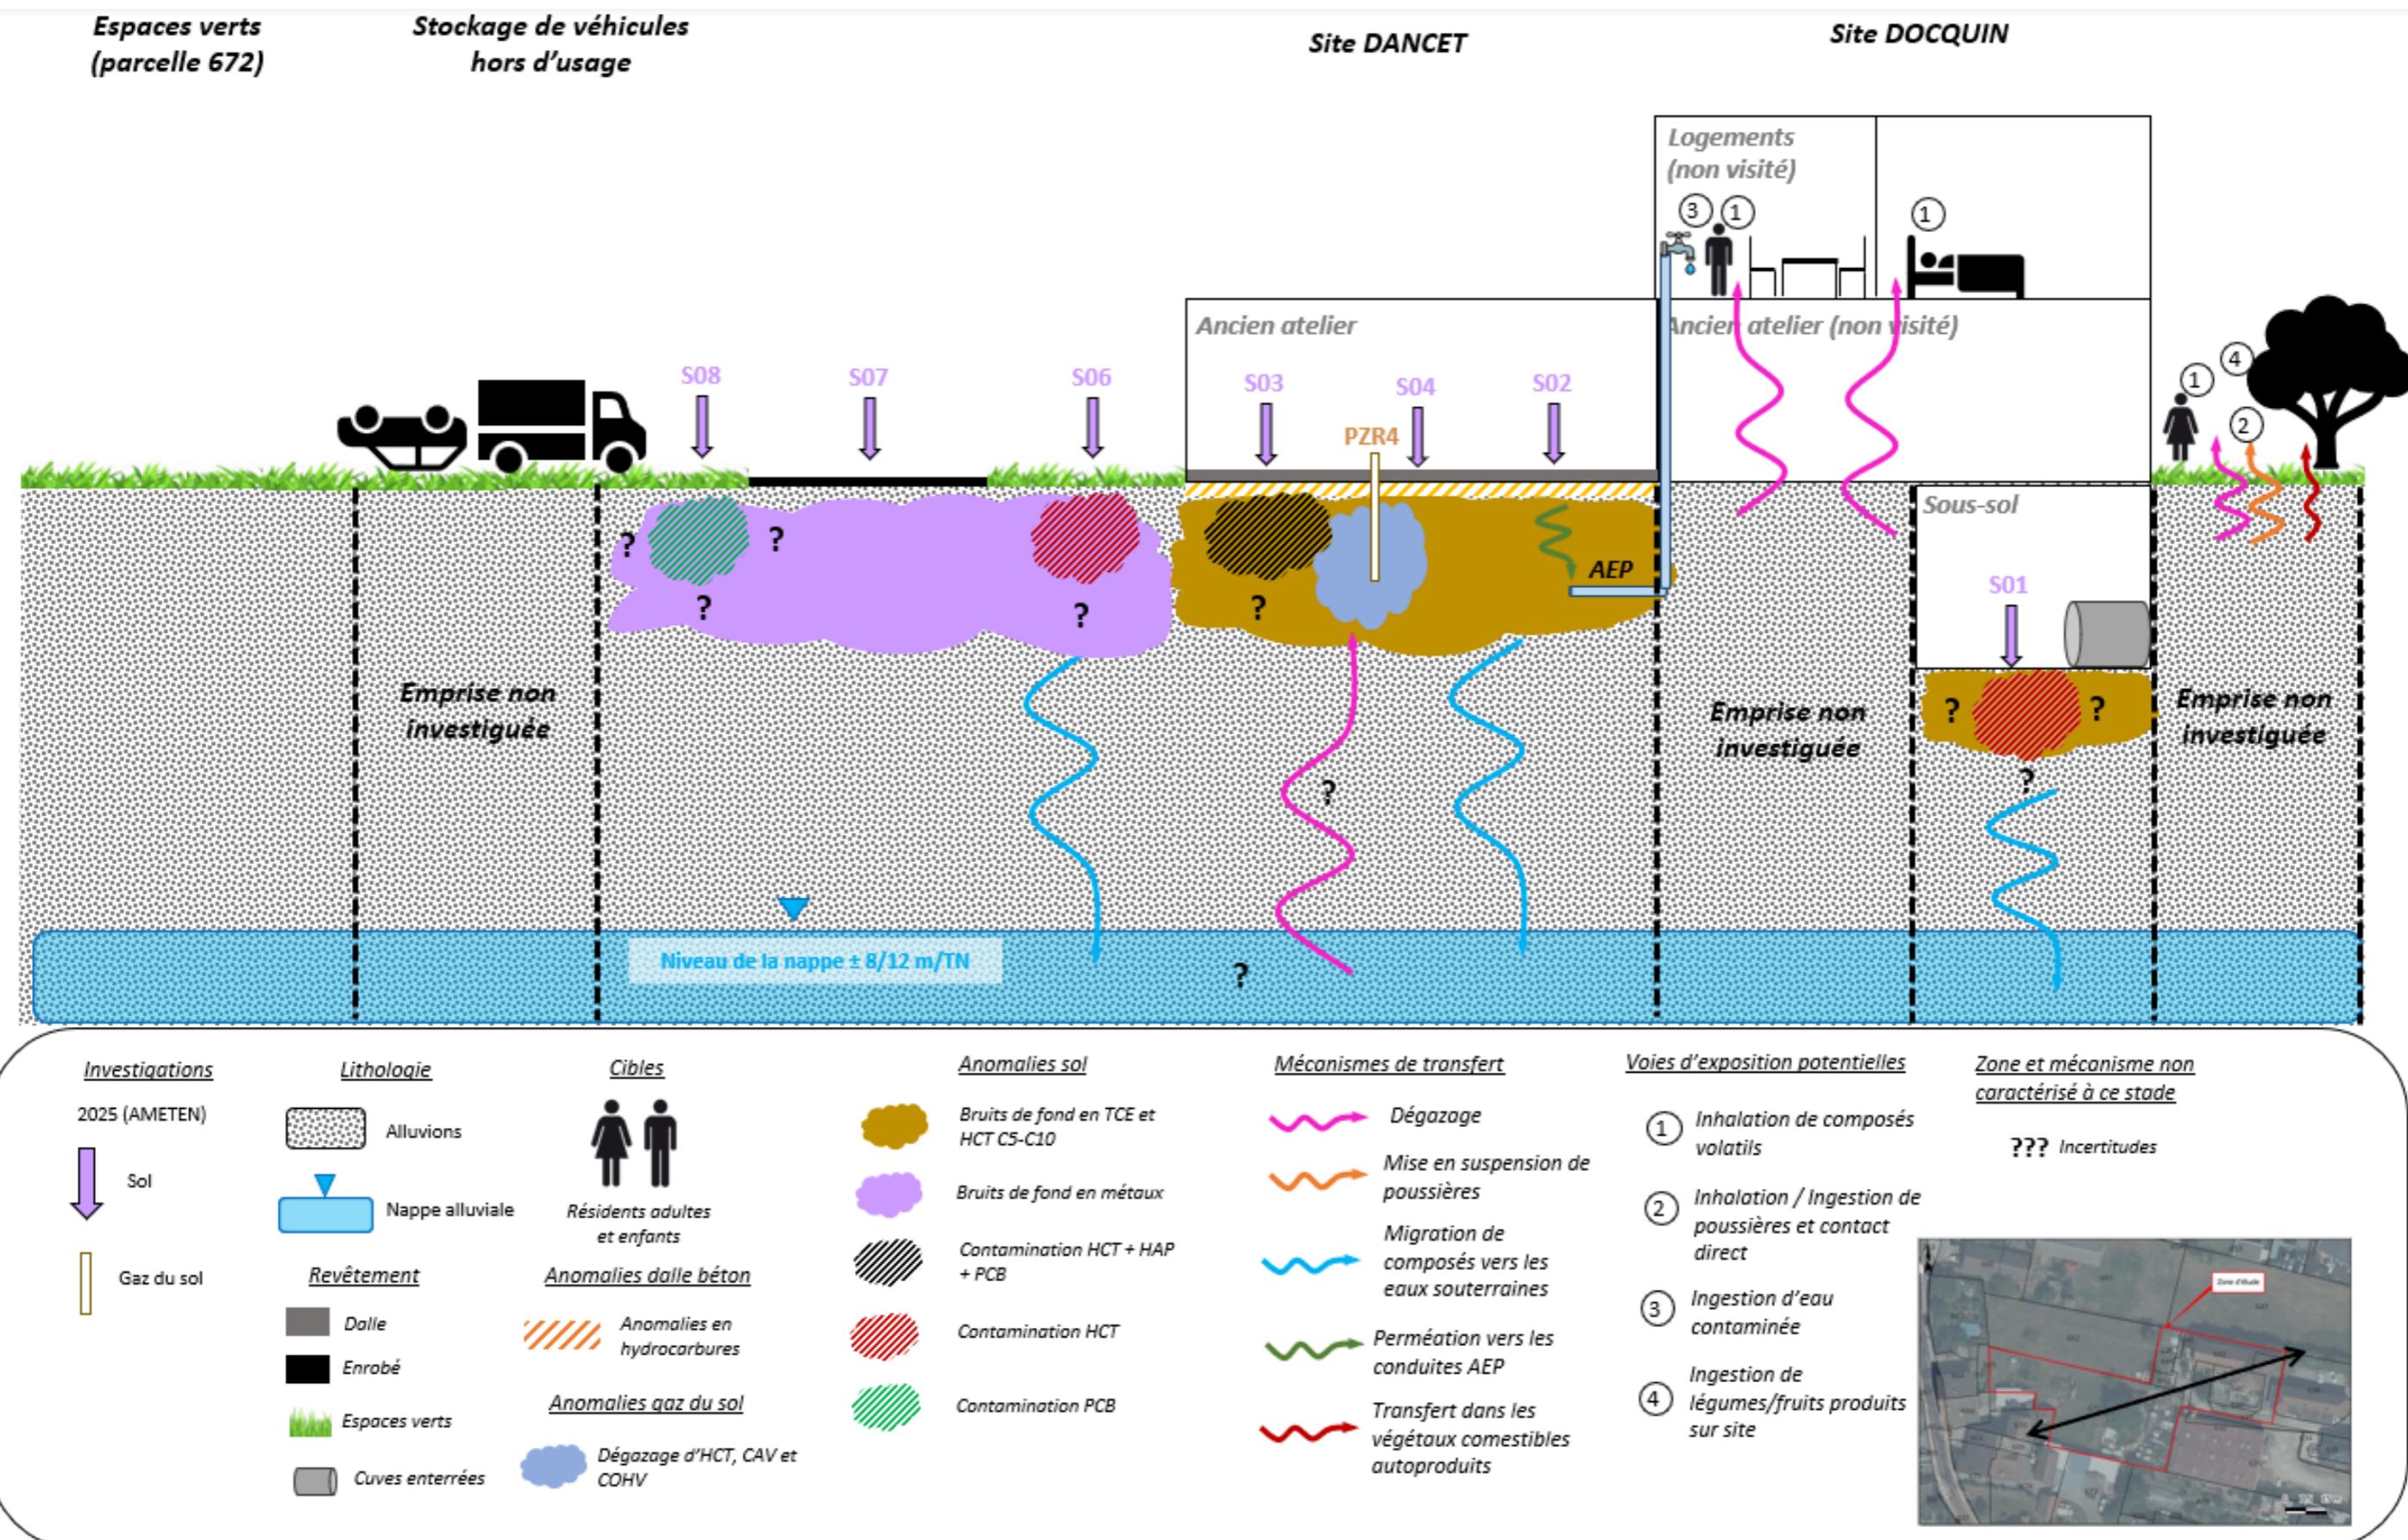
Figure 10 : Schéma conceptuel pour l'usage actuel

Milieu/substances potentiellement polluantes identifiées	Modalités d'exposition	Usage actuel : Cibles/usagers « sur site »	Voie (scénario) d'exposition potentielle retenue	Observations/hypothèses/conditions retenues selon tableau ci-avant
Sol Substances : HCT, PCB, métaux et COHV	Ingestion de sols par portage main bouche enfant	Résident (adultes/ enfant)	OUI	Si enfant sur site
	Inhalation de sols par mise en suspension poussières (envol)	Résident (adultes/ enfant)	OUI	Dans les zones non imperméabilisées uniquement
	Contact direct de sols (cutané)	Résident (adultes/ enfant)	OUI	Dans les zones non imperméabilisées uniquement
	Ingestion de légumes/fruits produits sur site	Résident (adultes/ enfant)	OUI	Si potager sur site
	Ingestion d'eau contaminée (perméation vers les conduites AEP)	Travailleurs (adultes)	OUI	Si canalisation non mise en place dans des sablons propres
Air Substances : HCT, CAV et COHV	Inhalation à l'intérieur des bâtiments de composés volatils provenant des sols (air intérieur via l'air du sol)	Résident (adultes/ enfant)	OUI	Oui dégazage d'HCT, CAV et COHV dans les gaz du sol

La figure suivante présente le schéma conceptuel pour l'usage actuel.

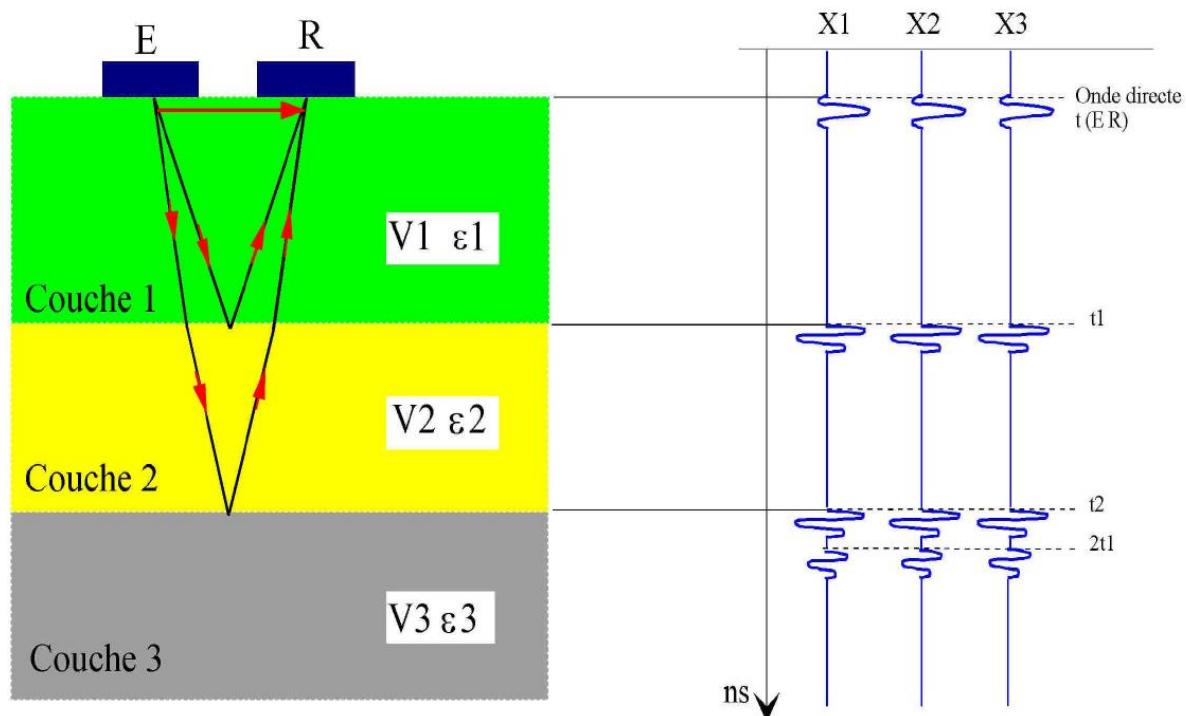
Figure 1 : Schéma de principe du géoradar

La profondeur d'investigation du géoradar dépend essentiellement de la fréquence de l'onde et de la résistivité et de la permittivité du sol. Plus la fréquence est faible, plus la profondeur est grande. En revanche, la taille minimale des objets détectés est également plus importante.

Si la résistivité diminue ou si la permittivité augmente, la profondeur d'investigation diminue. Cette profondeur dépend donc des caractéristiques du sol / de la structure.

Le géoradar est particulièrement indiqué pour détecter des cavités et les zones décomprimées. En effet, le contraste de résistivité entre l'air et le sol est très important (voir figure suivante) et la réflexion des ondes est importante à l'interface air-sol.

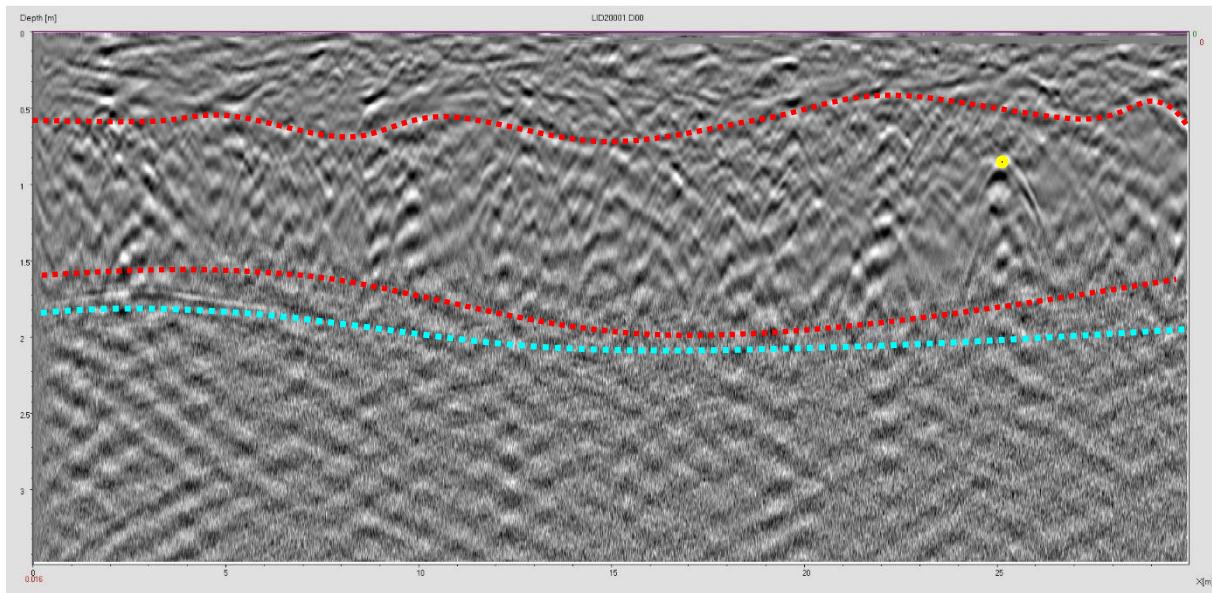
Figure 4 : Exemple de radargramme interprété

Sur les profils en 2D sont observées la structure interne de l'ouvrage.

Le marqueur horizontal en bleu clair marque la perte du signal. Cette atténuation peut être liée à la présence d'humidité.

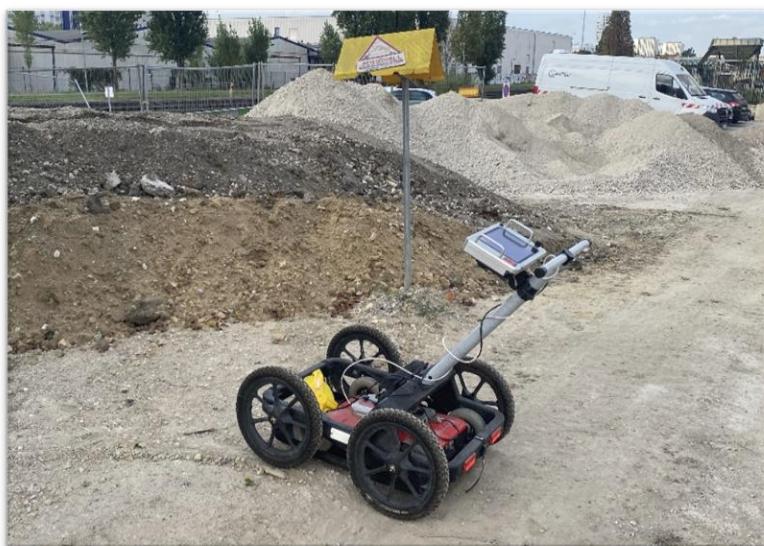
Figure 5 : Photographie du radar MALÅ

Les mesures sont réalisées à l'aide d'un géoradar MALÅ comportant :

- Un système d'enregistrement et visualisation,
- Une unité de contrôle compacte,
- Une antenne GPR 500 MHz,
- Un chariot tout terrain (optionnel).

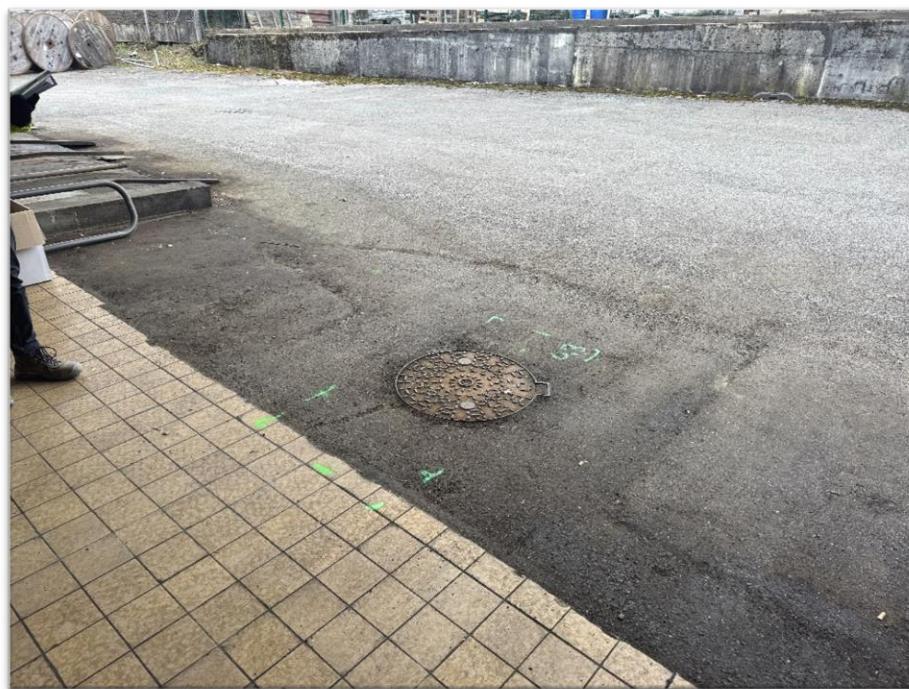
Figure 12 : Photographie Site 1 – Zone Nord-Est

- Zone dégagée et accessible.
- Observation d'une structure de petite dimension apparemment non métallique.

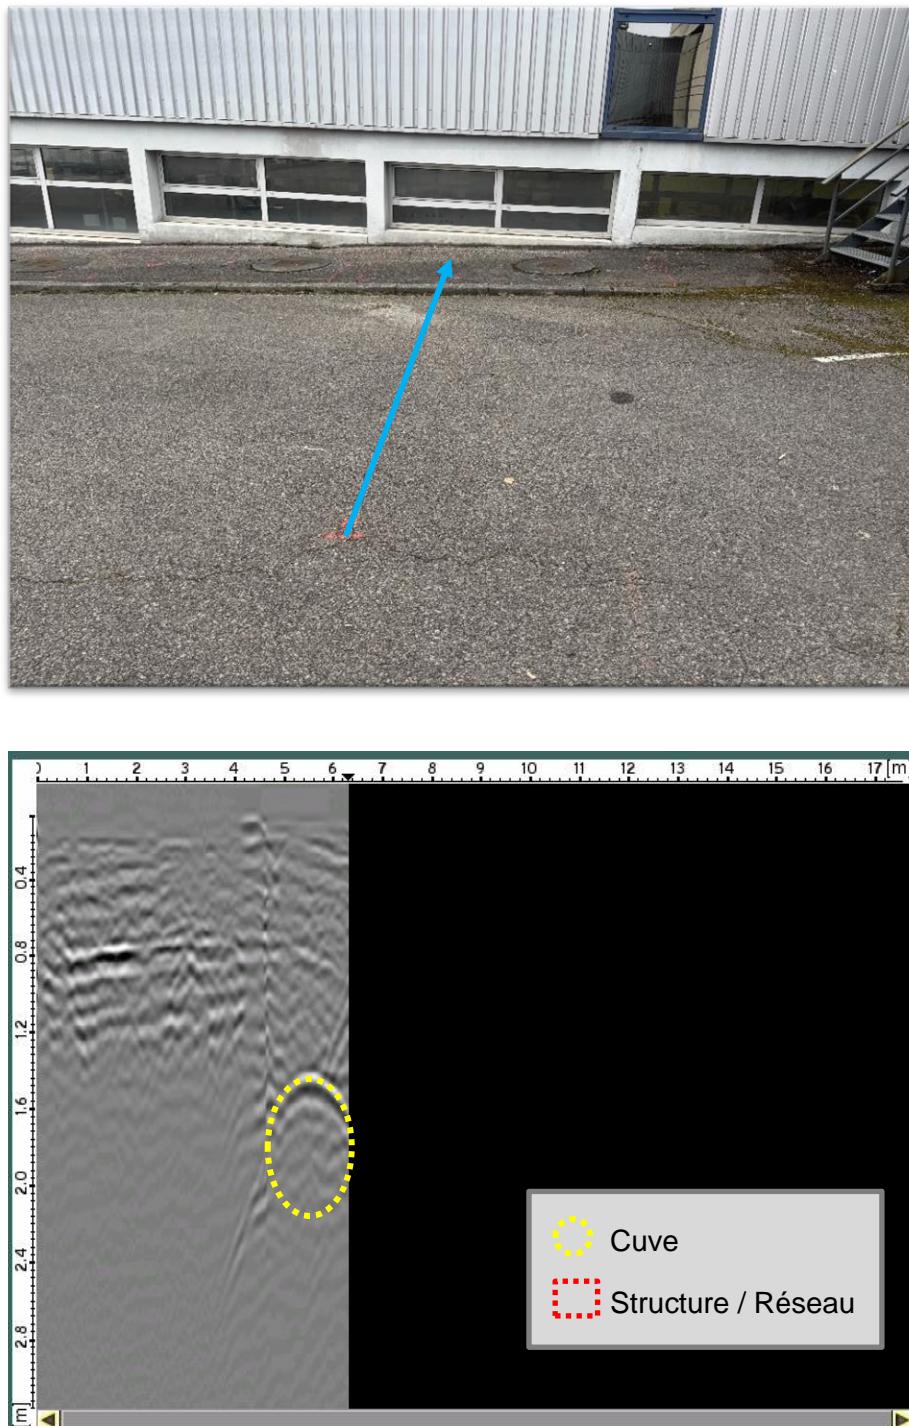
Figure 13 : Site 1 Nord-Ouest - Localisation et radargramme interprété

- 3 Cuves enterrées
 - Ø1.7 m x 3.0 m environ (estimation 7.0 m³)
 - Profondeurs 0.9 m, 1.2 m, 1.5 m
- Aucun dalle de répartition des charges

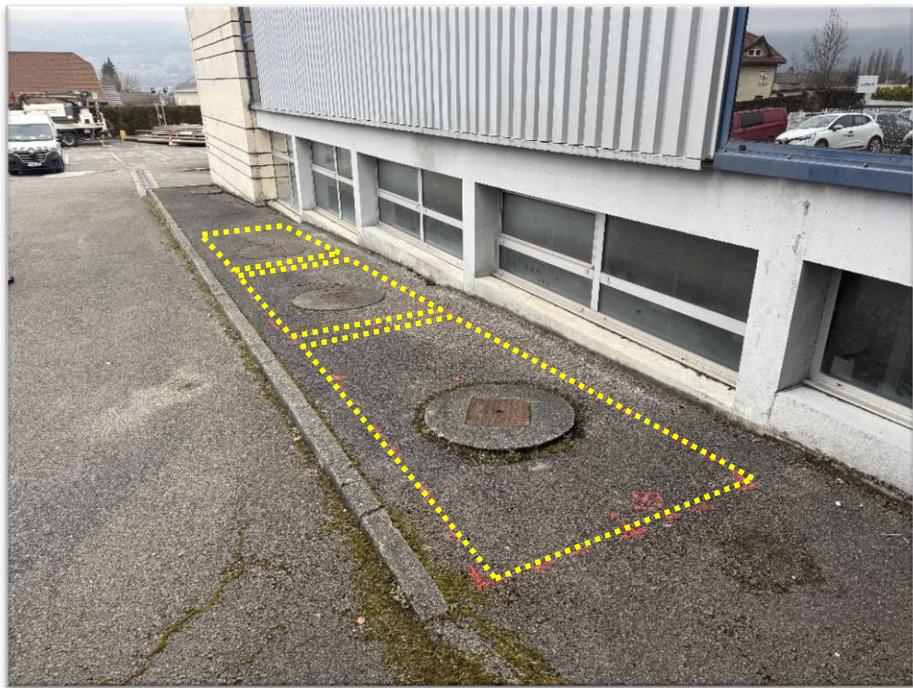
- Zone dégagée et accessible.
- Aucune cuve ou indice de cuve (dalle de répartition, évents, conduites de dépotage) observé.
