Diagnostic de la qualité environnementale des
milieux sol et gaz du sol

Prestations A200, A230 et A270

Site DANCET-DOCQUIN – MARNAZ (74)

Dossier N°24-586-c

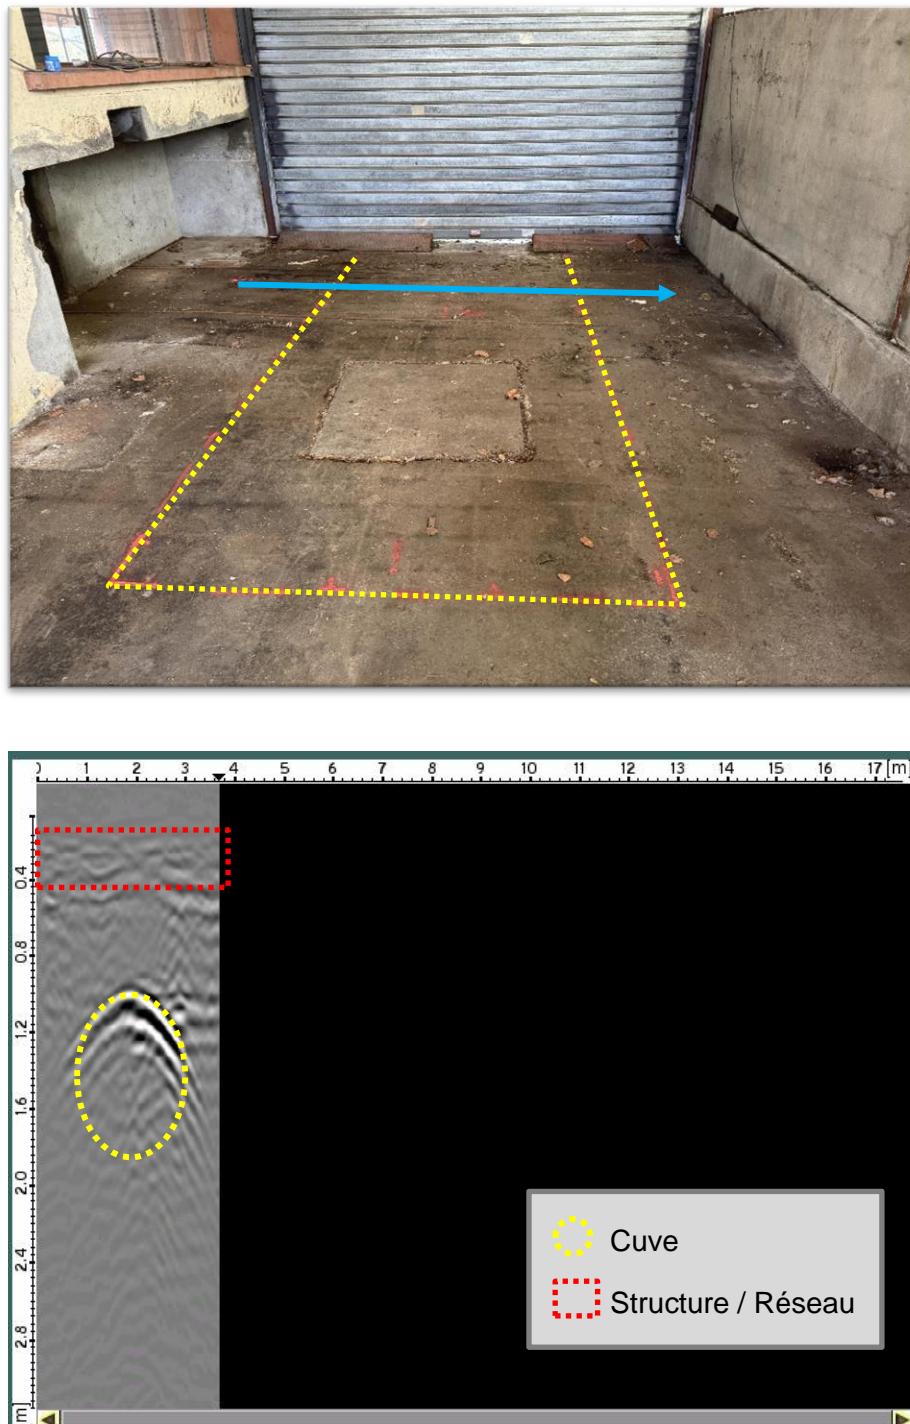
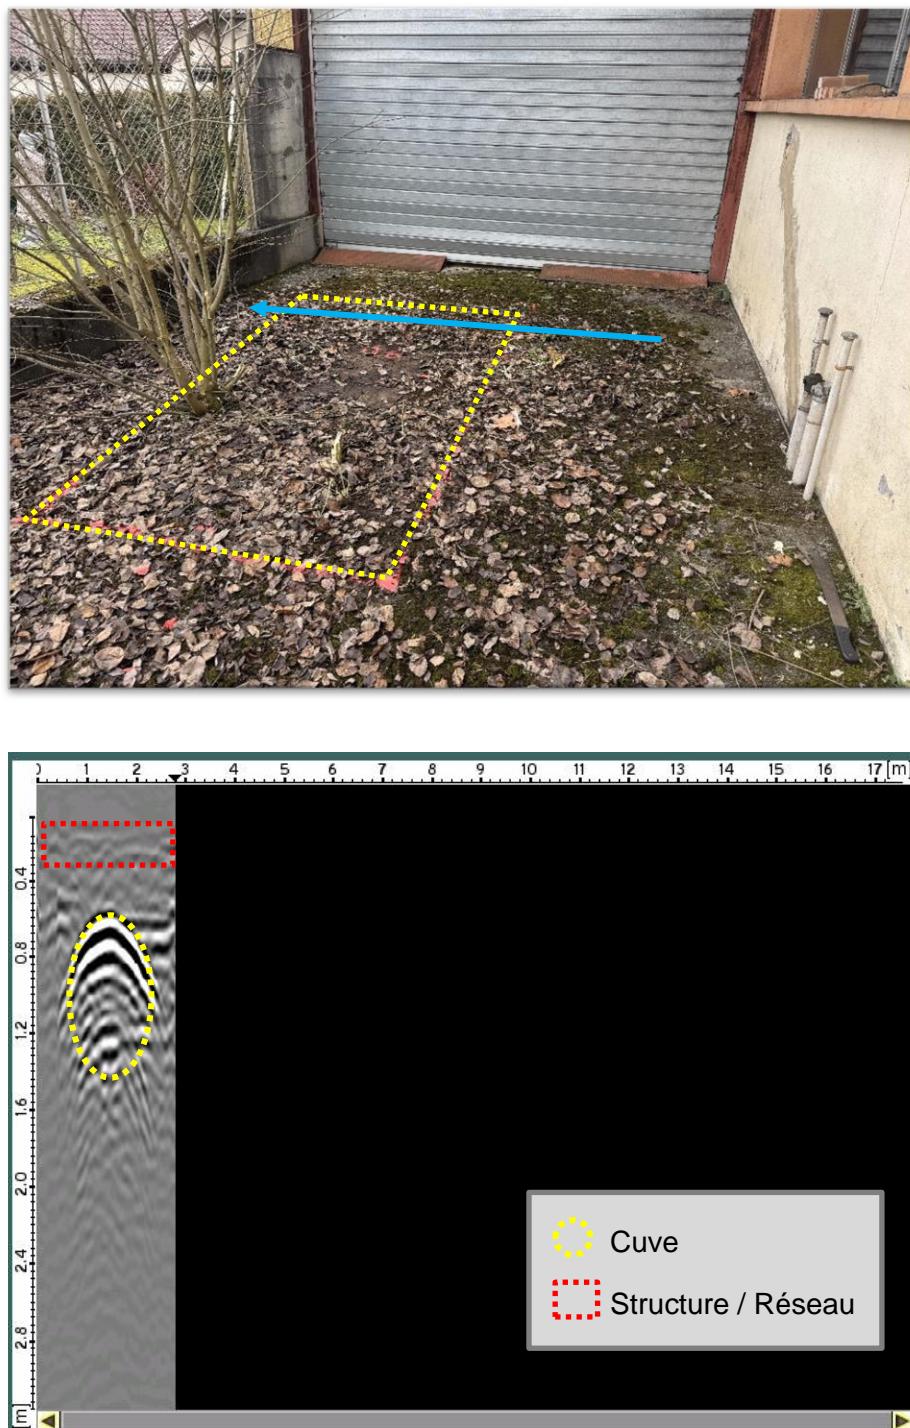
- 2 Cuves enterrées
 - Intérieur : Ø2.0 m x 3.0-3.5 m environ (estimation 10.0 m³) – profondeur 0.9 m
 - Extérieur : Ø1.7 m x 2.5 m environ (estimation 6.0 m³) – profondeur 0.6 m
- Dalle béton de 0.30 m d'épaisseur

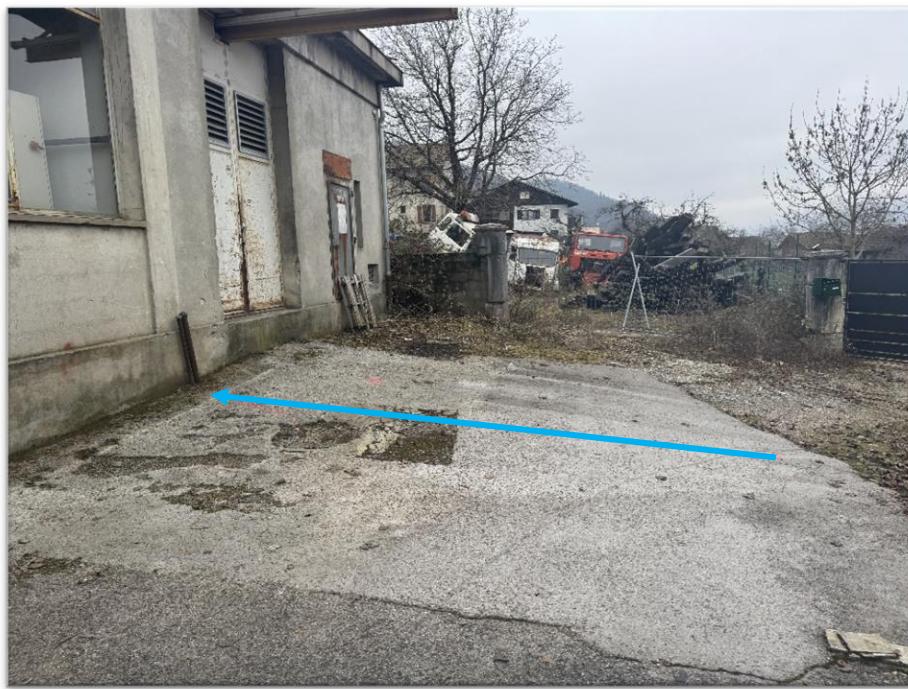
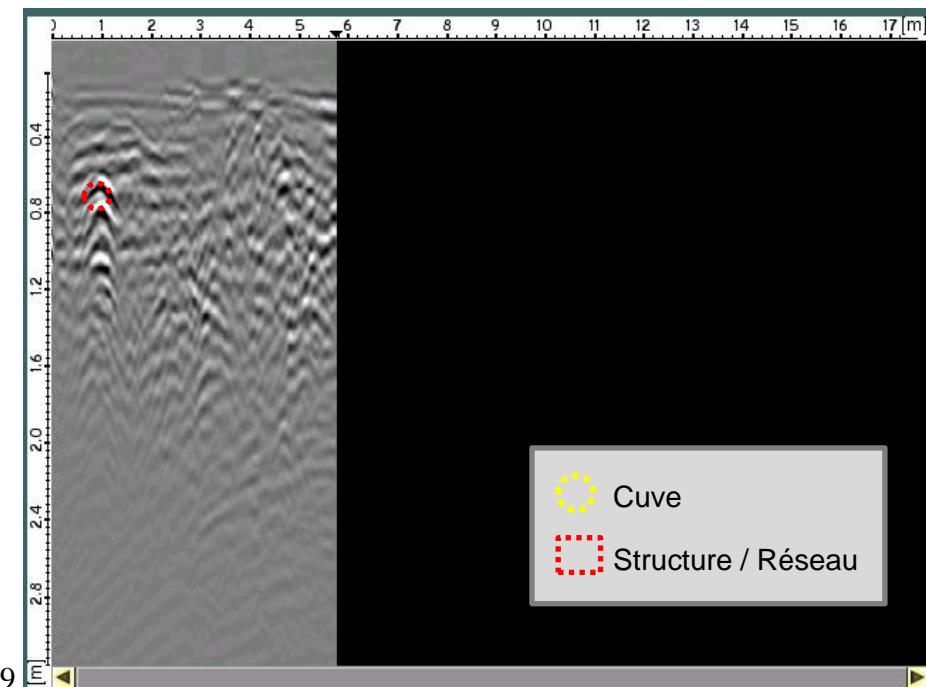
Figure 16 : Site 3- Localisation et radargramme interprété

- Remblai poreux, aucune cuve
- Réseaux acier vraisemblablement en relation avec une cuve déposée

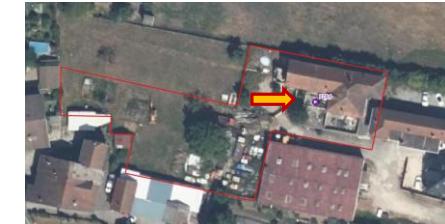
N° dossier : 24-586-c	Nom du point : PZR4	Date : 05/03/2025	
Site : DANCET - MARNAZ (74)	Opérateur : HSL	Heure : 9h50	
<i>Caractéristiques de l'ouvrage</i>			
Description de la localisation / plan d'implantation :

Date de mise en place :	20/02/2025	
	Diamètre de foration (mm) :	115	
	Profondeur de l'ouvrage (cm) :	150	
	Hauteur de la zone crépinée (cm) :	50	
Environnement proche du point de prélèvement :		Ancien atelier de décolletage	
<i>Conditions de prélèvements</i>			
Imperméabilisation de surface (Crépine piézair < à 1 m)		-	
Conditions climatiques des jours précédents le prélèvement :		Soleil/froid	
Conditions climatiques le jour du prélèvement (vent, température, pression atmosphérique) :	Référence du matériel utilisé	PID : AMETEN Annecy MiniRAE Lite Débitmètre : Location PLM	
	Météo (soleil, pluie...)	Soleil	
	Température air ambiant (°C)	4°C	
	Humidité de l'air ambiant (%)	54,0%	
	Pression atmosphérique (hPa)	1020 hPa

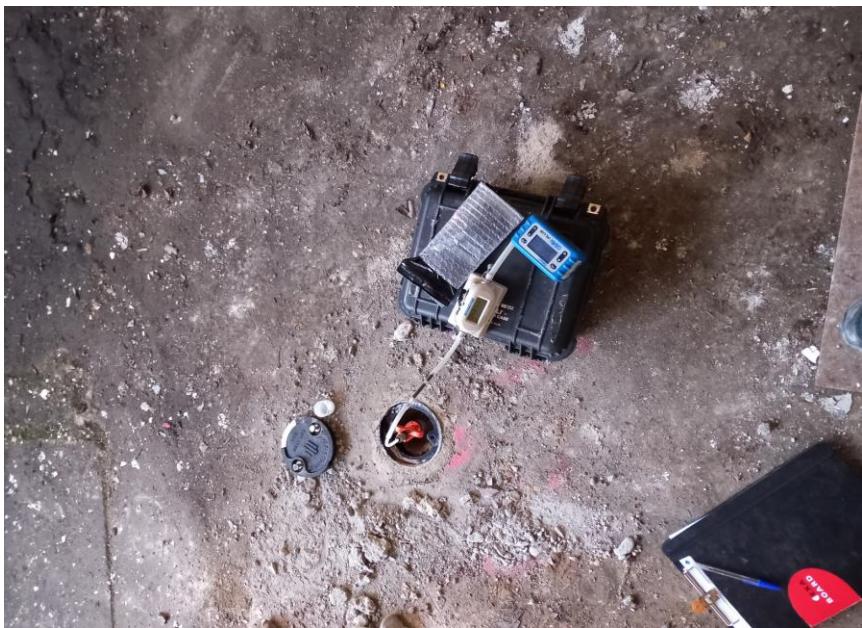
10h01	0	0,443	
10h32	31	0,436	
11h01	60	0,438	
11h31	90	0,430	
12h01	120	0,430	
	TOTAL	-2,95%	
<i>Conservation et transport</i>			
Laboratoire :	EUROFINS		
Condition de stockage de l'échantillon :	Sachet opaque		
Condition de stockage de transport :	<input checked="" type="checkbox"/> par transporteur	<input type="checkbox"/> dépôt au laboratoire	
Date d'envoi de l'échantillon :	05/03/2025		
<i>Analyses</i>			
Programme analytique :	BTEX + Naptalène + TPH C5-C16 + COHV		
<i>Observations particulières</i>			
PID fin de pompage : 0 ppm Température fin de pompage : 8,1 °C Humidité fin de pompage : 59,8% Volume pompé affiché sur pompe : 59,918 L			
<i>Photographies :</i>
