## Commune de MARNAZ

Diagnostic de la qualité environnementale des  
milieux sol et gaz du sol

Prestations A200, A230 et A270

Site EBEA – MARNAZ (74)

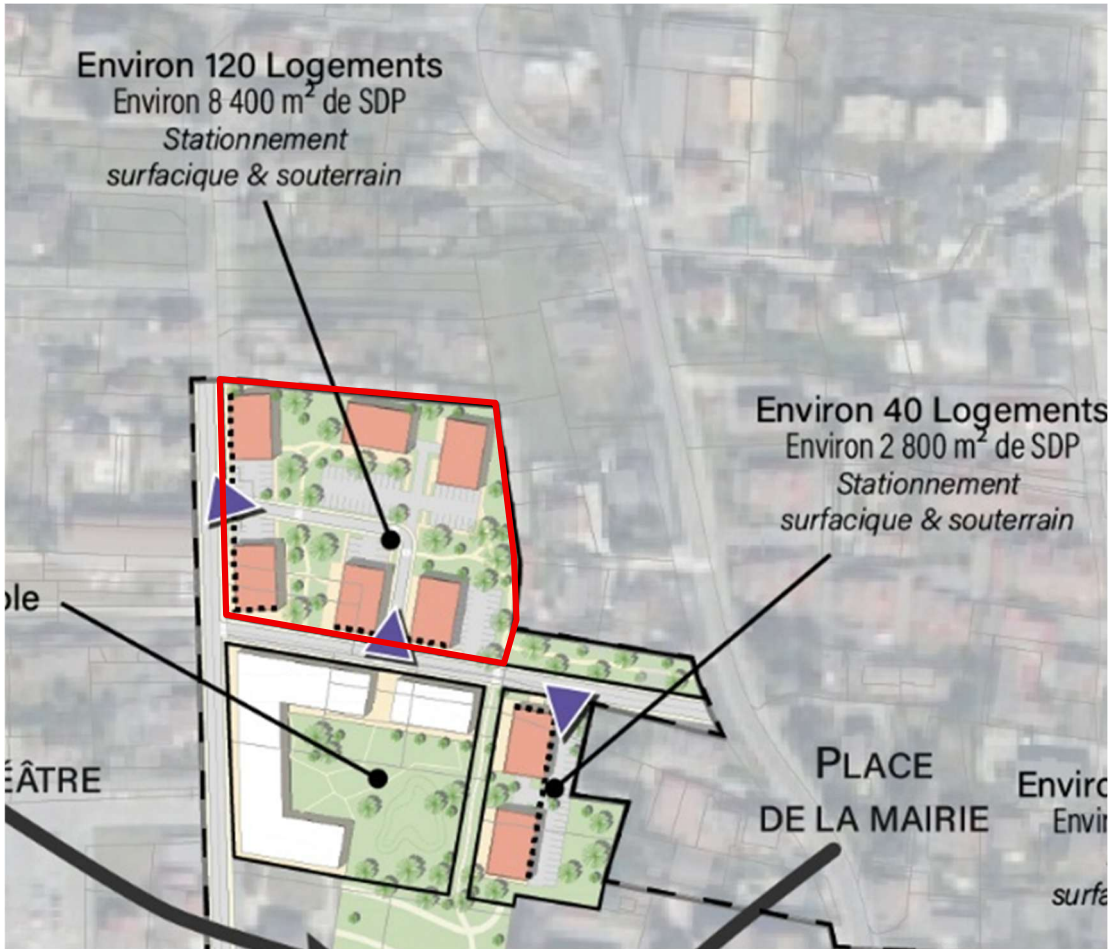
Figure 2 : Extrait du projet global d'aménagement – version décembre 2024 - secteur EBEA

Il est prévu la déconstruction des bâtiments existants et la reconversion du site vers un usage résidentiel. A ce stade, le projet prévoit la construction d'environ 120 logements répartis en six bâtiments en R+4 avec du stationnement en aérien et sur au moins un niveau de sous-sol. Le projet prévoit également l'aménagement de voiries et d'espaces verts.

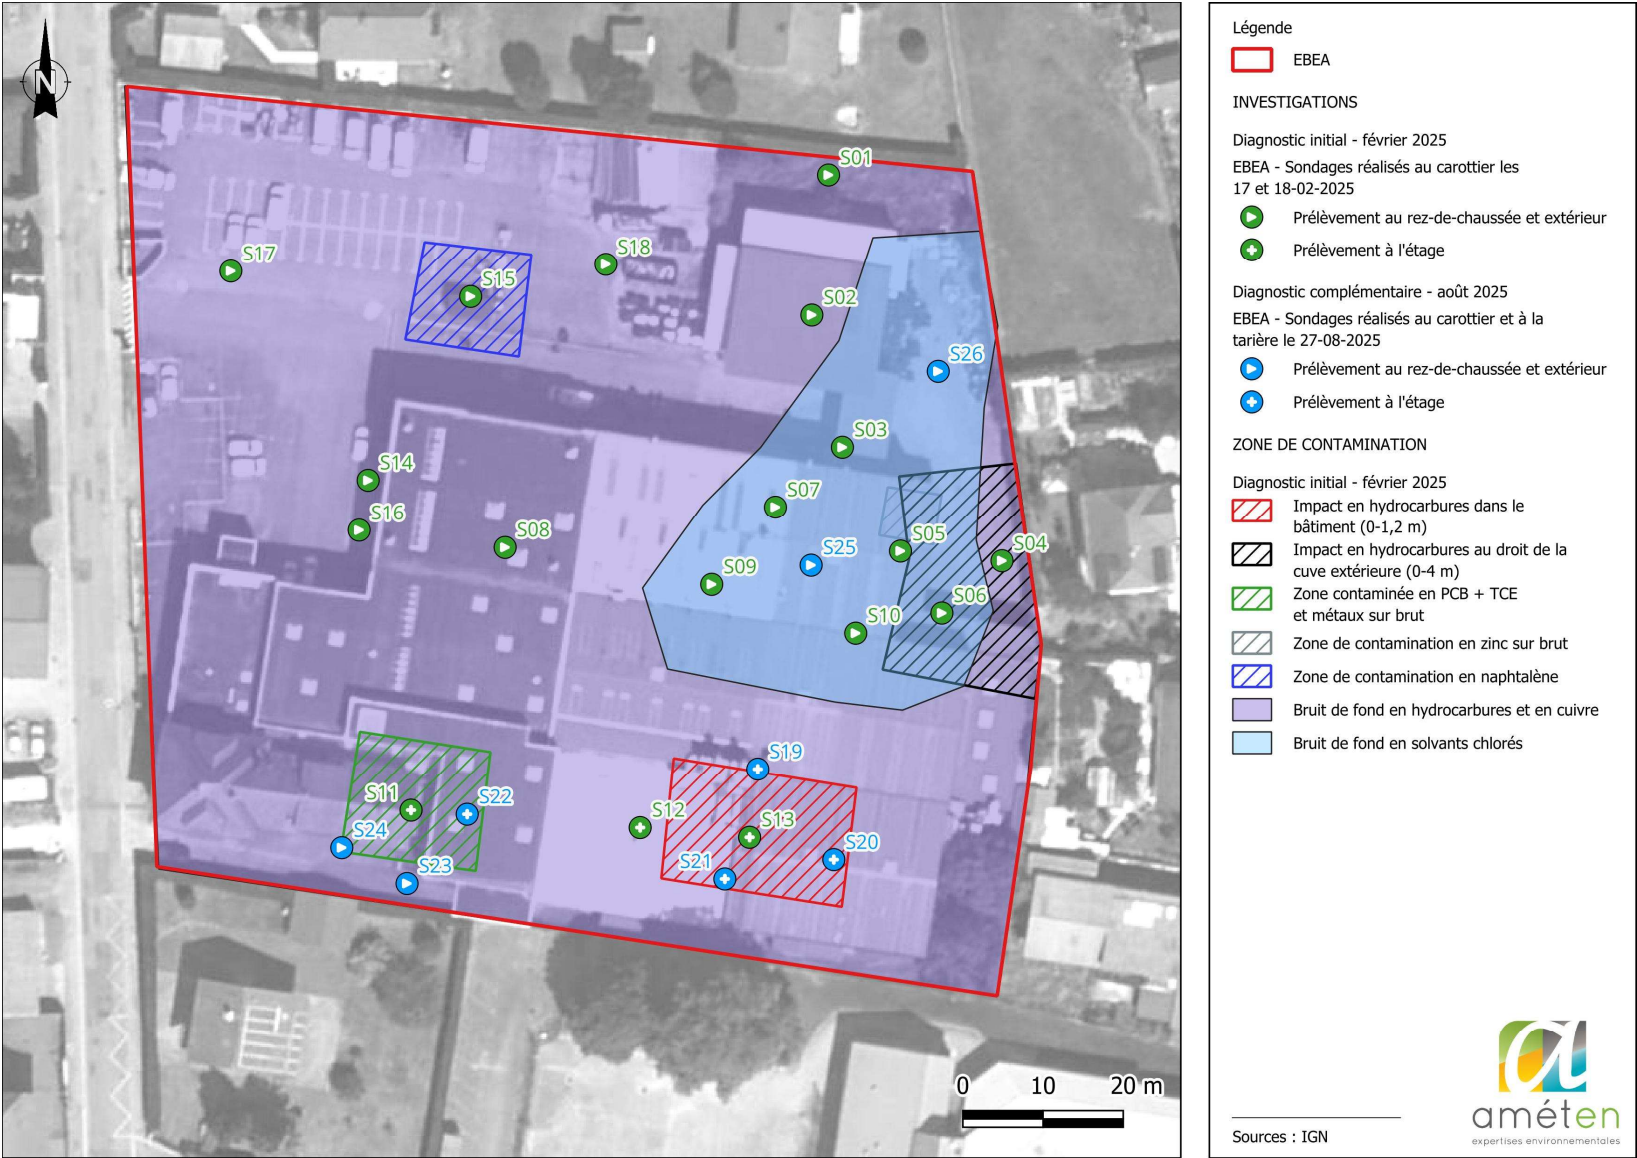
Figure 8 : Localisation des sondages complémentaires réalisés en août 2025

Sondages	Technique	Profondeur prévisionnelle (m)	Profondeur atteinte (m)	Commentaire/source de pollution potentielle
<b>S19</b>	Carottier battu fenêtre	1 m	1 m	Délimitation de la zone de contamination en HCT en S13
<b>S20</b>	Carottier battu fenêtre	1 m	1 m	Délimitation de la zone de contamination en HCT en S13
<b>S21</b>	Carottier battu fenêtre	1 m	1 m	Délimitation de la zone de contamination en HCT en S13
<b>S22</b>	Carottier battu fenêtre	3 m	1 m	Délimitation de la zone de contamination en PCB en S11 – Refus sur dalle à 1 m
<b>S23</b>	Carottier battu fenêtre	3 m	3 m	Délimitation de la zone de contamination en PCB en S11
<b>S24</b>	Carottier battu fenêtre	3 m	3 m	Délimitation de la zone de contamination en PCB en S11
<b>S25</b>	Carottier battu fenêtre (0-3 m) et tarière mécanique (3-6 m)	6 m	6 m	Caractérisation du bruit de fond en COHV
<b>S26</b>	Carottier battu fenêtre (0-3 m) et tarière mécanique (3-6 m)	6 m	6 m	Caractérisation du bruit de fond en COHV

Tableau 5 : Description des sondages complémentaires réalisés en août 2025

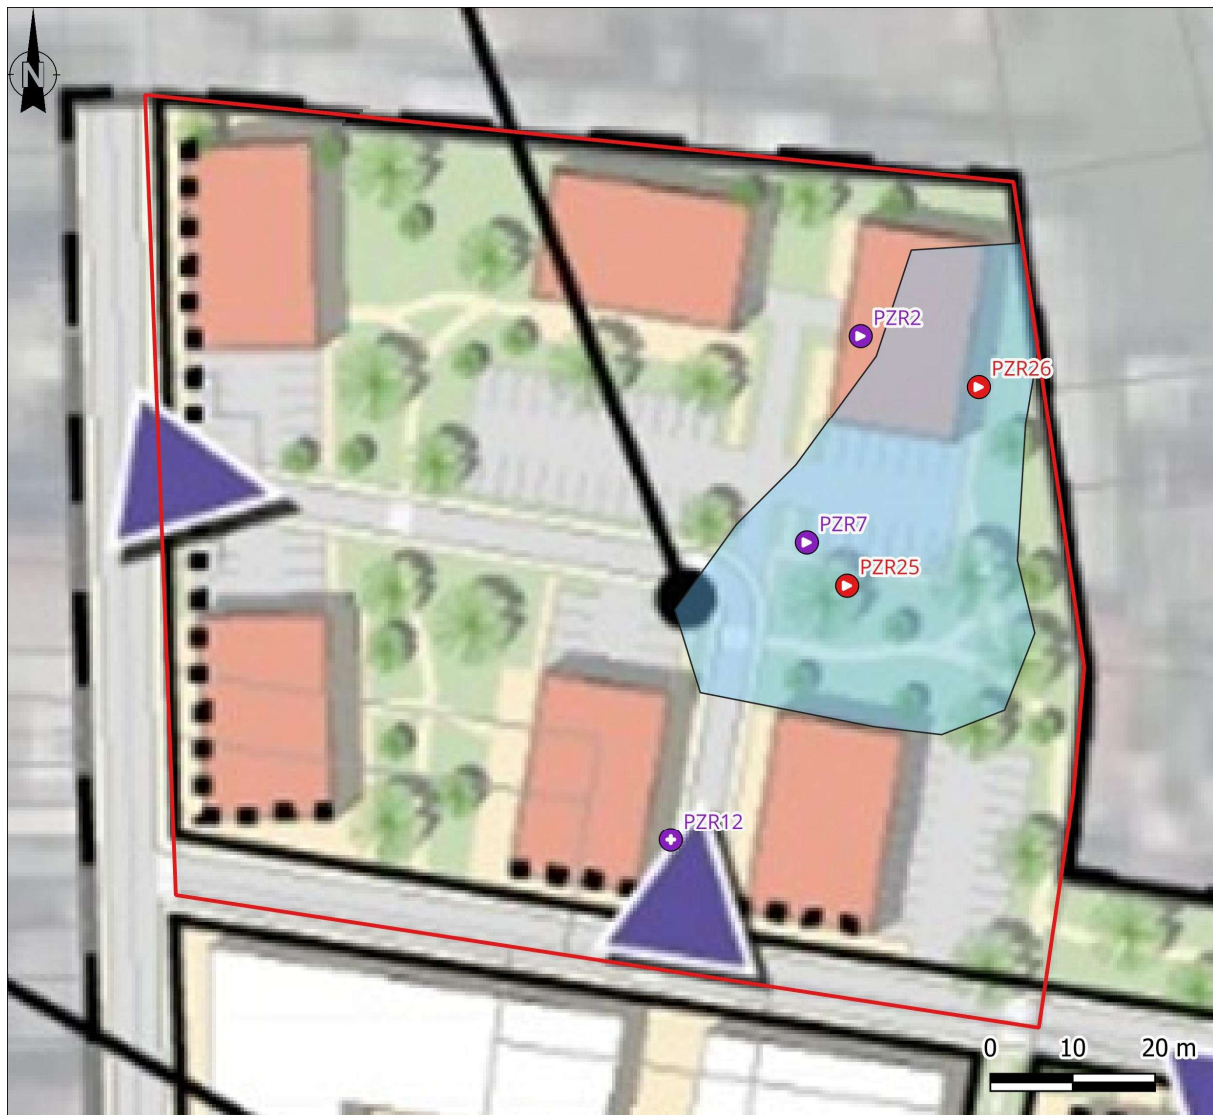
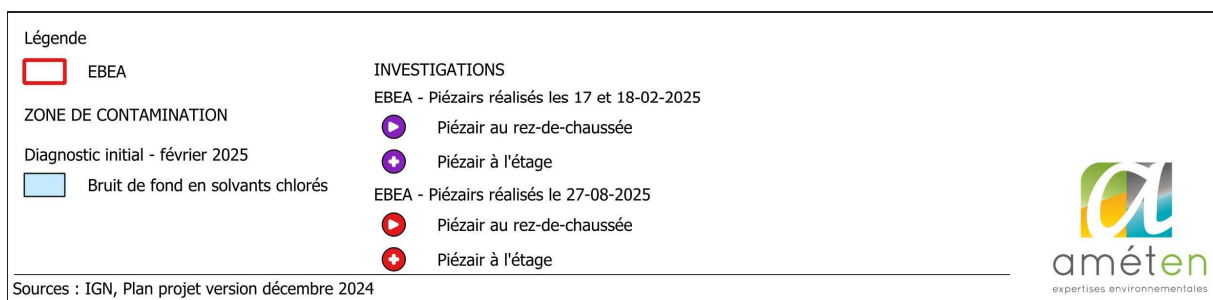
**Figure 9 : Cartographie des piézairs présents au droit du site**

Ces ouvrages recoupent une formation d'argile limoneuse marron.

La figure suivante cartographie l'ensemble des ouvrages présents sur site.

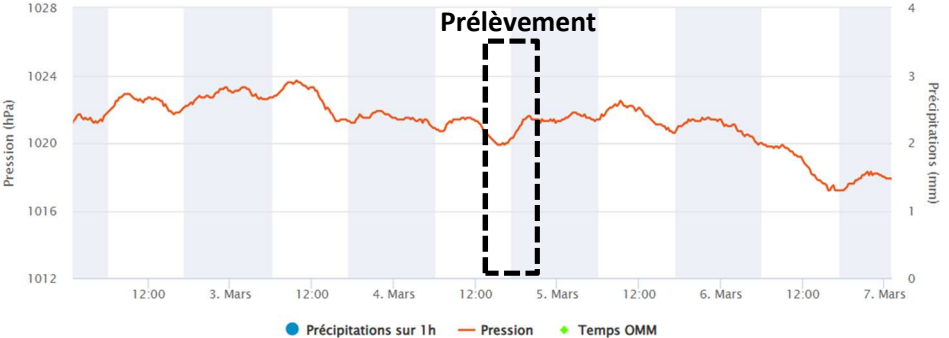
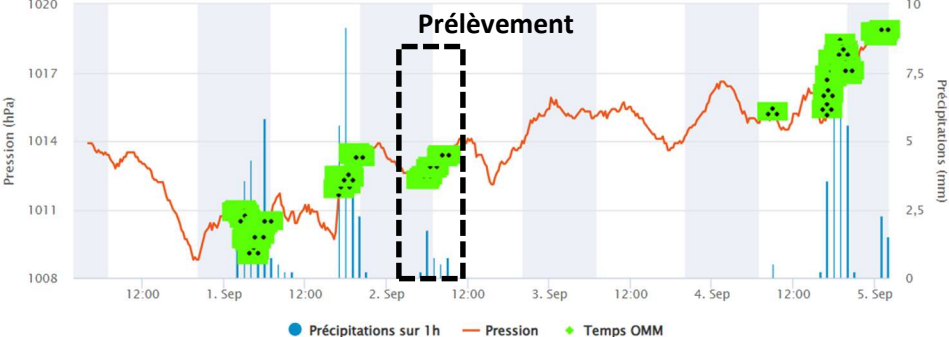
Paramètre	Informations
Pression atmosphérique	<p>La pression atmosphérique peut modifier la convection des gaz du sol vers l’atmosphère ou l’intérieur d’un bâtiment. L’arrivée d’une période anticyclonique (pression supérieure à 1013 hPa) génère par exemple une entrée d’air atmosphérique dans le sol de sub-surface tandis que l’arrivée d’une période dépressionnaire (inférieure à 1013 hPa) ou une diminution rapide de la pression atmosphérique impliquent un transfert plus important des gaz du sol vers l’air atmosphérique.</p> <p>➔ La pression atmosphérique lors de la première campagne (mars 2025) de prélèvement était de 1 020 hPa dans une période de faible évolution de la pression. Ces conditions sont <b>peu favorables</b> au transfert des gaz du sol vers l’air ambiant.</p> <div><div>Pression au niveau de la mer, précipitations, temps observé</div><div><div>Enregistrer</div><div>A Thyez (74)</div><div>

</div><div>● Précipitations sur 1h — Pression ● Temps OMM</div></div><p>➔ La pression atmosphérique lors de la campagne de septembre 2025 était de 1 013 hPa dans une période de légère hausse de la pression. Ces conditions sont <b>moyennement favorables</b> au transfert des gaz du sol vers l’air ambiant.</p><div><div>Pression au niveau de la mer, précipitations, temps observé</div><div><div>Enregistrer</div><div>A Thyez (74)</div><div>

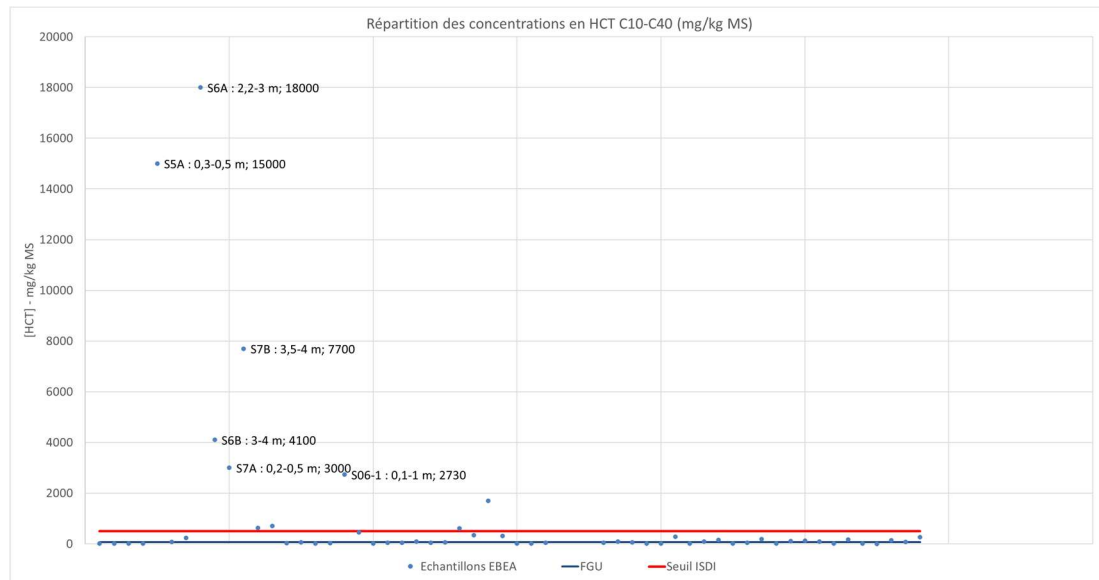
Figure 10 : Distribution des concentrations en HCT C10-C40

- la concentration en HCT C10-C40 identifiée en S13-1 traduit une pollution concentrée. Les anomalies identifiées sur les échantillons S13-2, S13B-1,2-2 et S13A-0,7-1,2 sont en lien avec la pollution concentrée. Il s'agit d'échantillons appartenant au même sondage ou à des sondages réalisés proximité direct géographiquement, qui présentent une charge polluante moins forte ;

- des anomalies sont identifiées en S18-1 (259 mg/kg MS) et S03-1 (283 mg/kg MS).

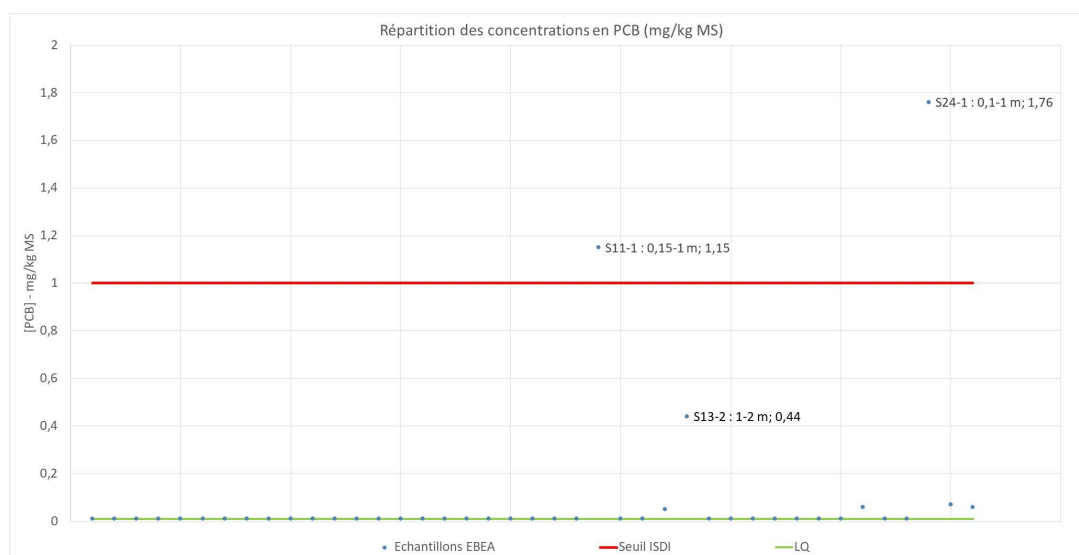
Figure 12 : Distribution des concentrations en PCB

- que les concentrations en PCB en S11-1 (1,15 mg/kg MS) et en S24-1 (1,76 mg/kg MS) répondent à la définition de pollution concentrée. Cette contamination est à mettre en lien avec la présence d'un poste de transformateur électrique dans ce secteur ;
- qu'une anomalie ressort en S13-2 sans qu'il soit possible d'expliquer son origine.

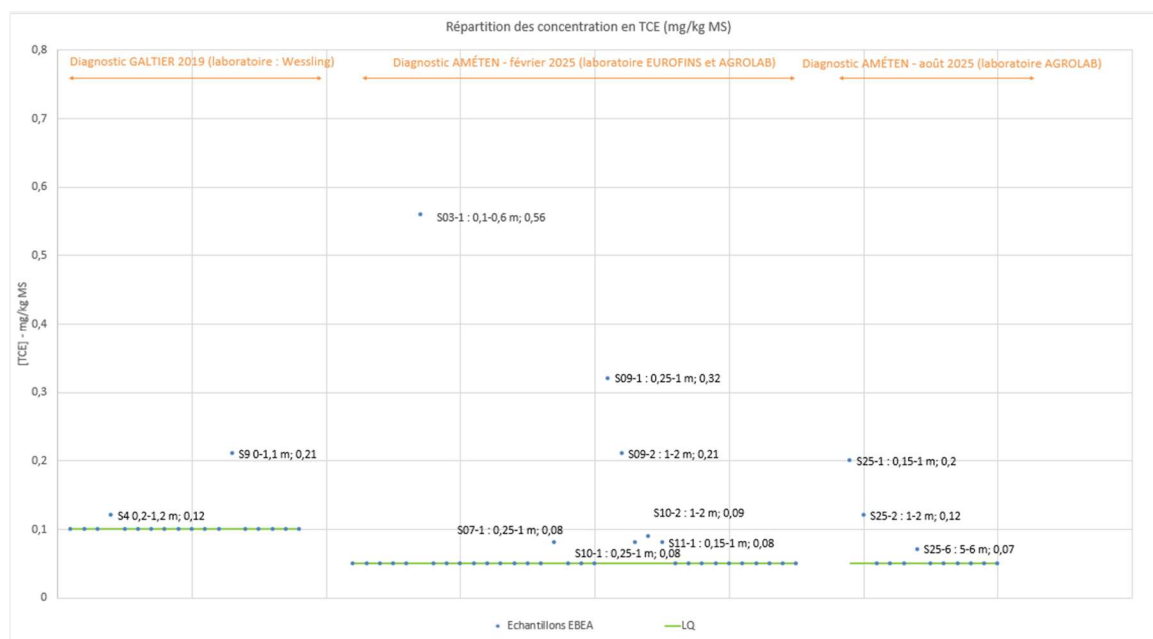
Figure 13 : Distribution des concentrations en TCE dans les sols

**Sur la base de l'analyse statistique, nous jugeons que la contamination en TCE, retrouvée sur les 8 sondages réalisés dans la partie Nord-Est du site constitue une zone de pollution diffuse.**

**On retrouve en plus une anomalie isolée au niveau du sondage S11.**

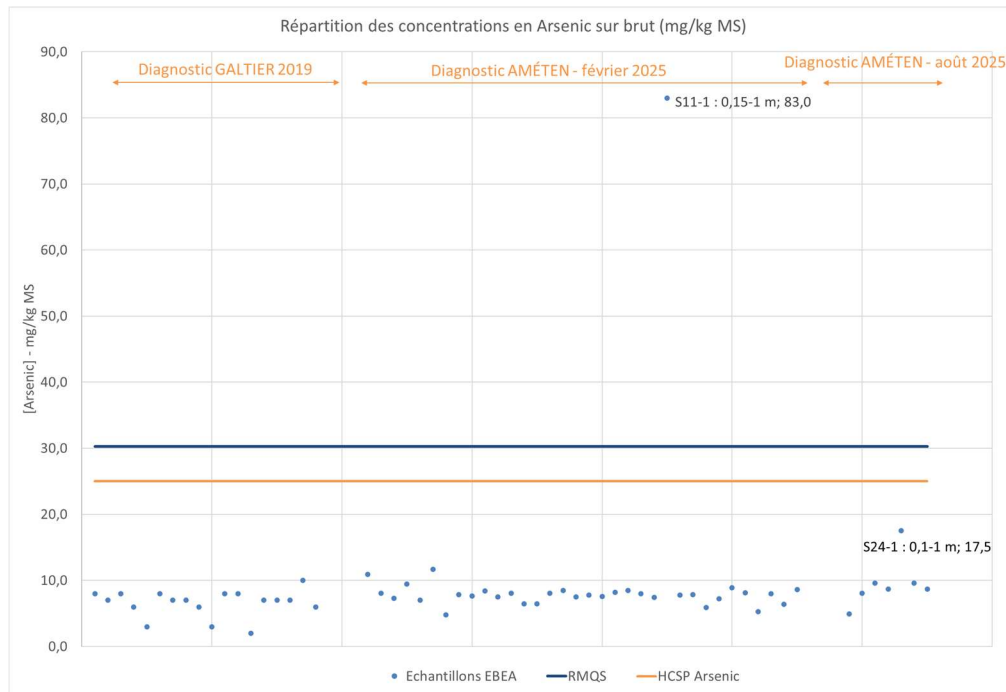
Figure 14 : Distribution des concentrations en Arsenic dans les sols

En mettant en perspective ces différents résultats, il ressort une zone de contamination en métaux (As, Cd, Cu, Pb et Zn) au niveau des sondages S11 et S24, qui répond à la définition de pollution concentrée. L'anomalie en Cuivre en S22-1 est rattachée à cette pollution concentrée. Il s'agit d'un échantillon prélevé sur le sondage réalisé à proximité direct géographiquement, qui présente une charge polluante moins forte. Nous retenons également une anomalie en Plomb en S15.

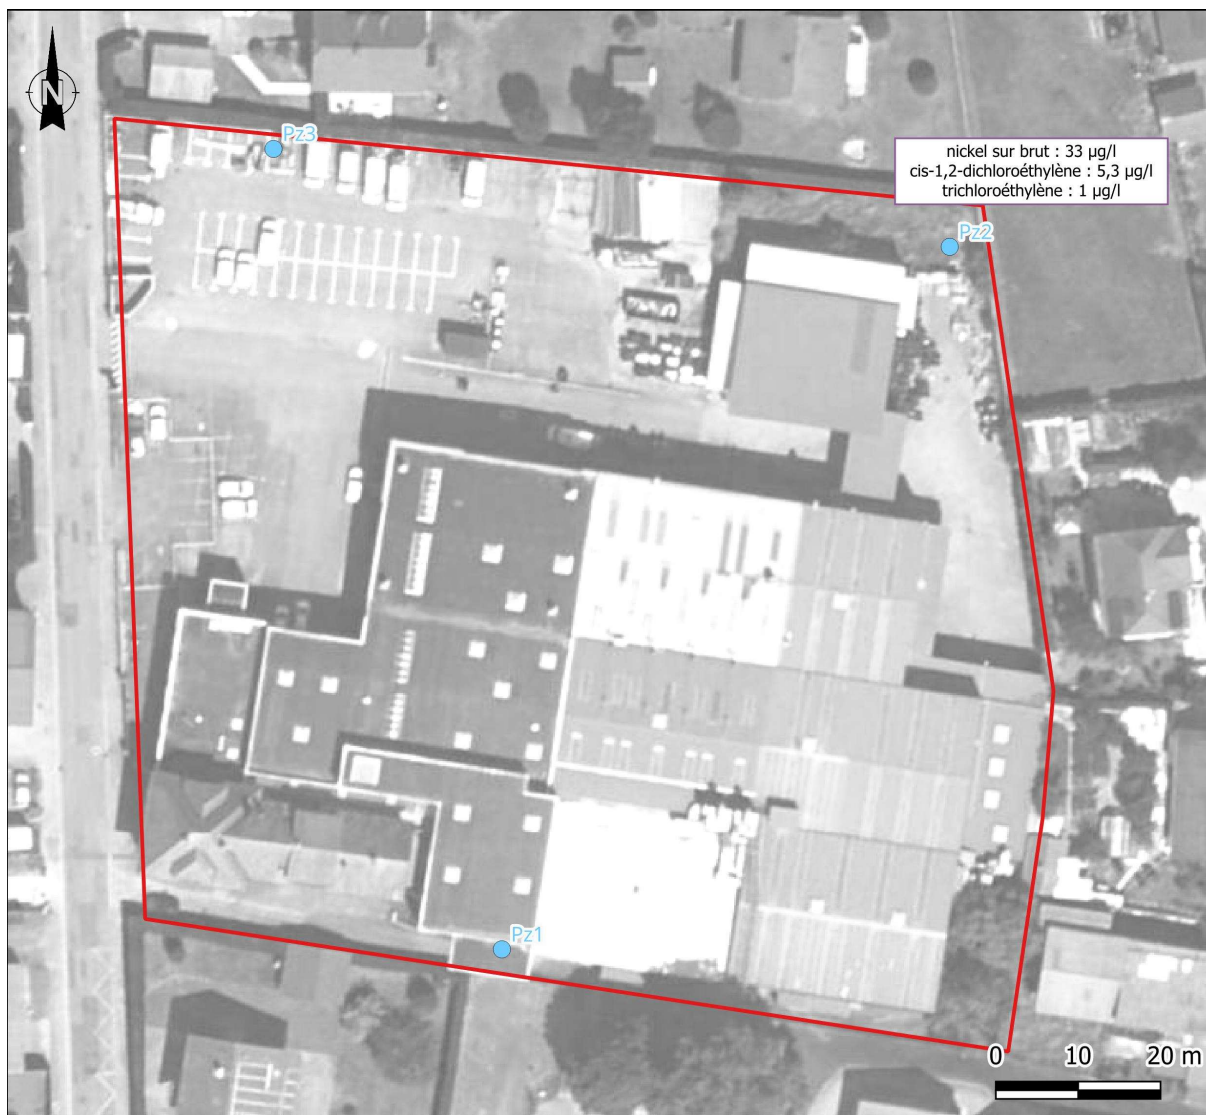
**Concernant la détection de cis-1,2-dichloroéthylène et de TCE en Pz2, il s'agit des 2 composés qui ont été détectés dans la partie Nord-Est du site, c'est-à-dire à proximité de Pz2 et en amont topographique. On constate donc une migration en profondeur de ces composés, qui ont atteint les venues d'eaux vers 10 m de profondeur. Les niveaux de contamination sont toutefois faibles.**

Ces éléments sont cartographiés sur la figure suivante.

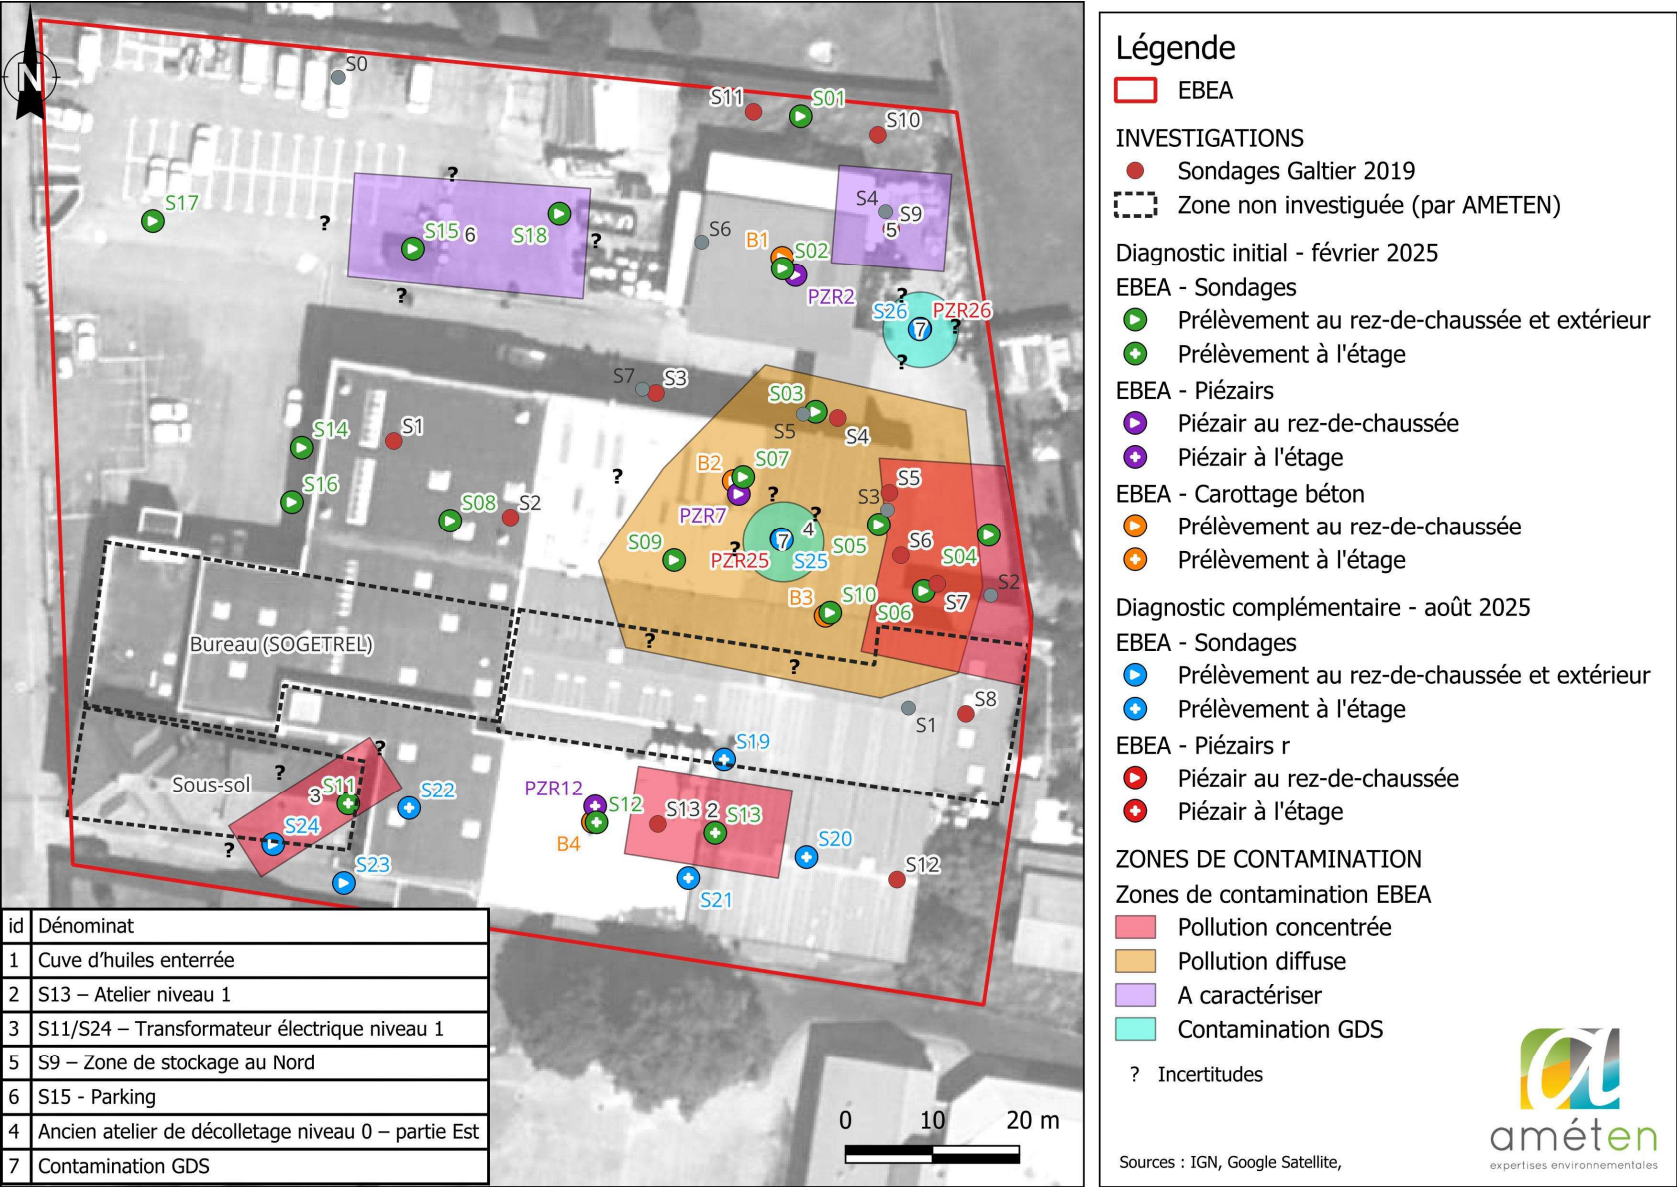
Figure 20 : Localisation des zones de contamination – Fond photographie aérienne

6	ZONE 5 – S15/S18-Parking	Sol	A préciser	Plomb (max. 97 mg/kg MS) Naphtalène (max. 0,25 mg/kg MS) HCT (259 mg/kg MS)	Volatilité : volatil Lixiviation : aucune donnée	Non définie à ce stade	Non défini à ce stade
/	PZR25/PZR26	La campagne de prélèvement réalisée en septembre 2025 a mis en évidence des phénomènes de dégazage en hydrocarbures et BTEX (principalement en benzène) sur les ouvrages profonds mis en place. A ce stade, nous ne pouvons rattacher ces teneurs à aucune source de contamination.

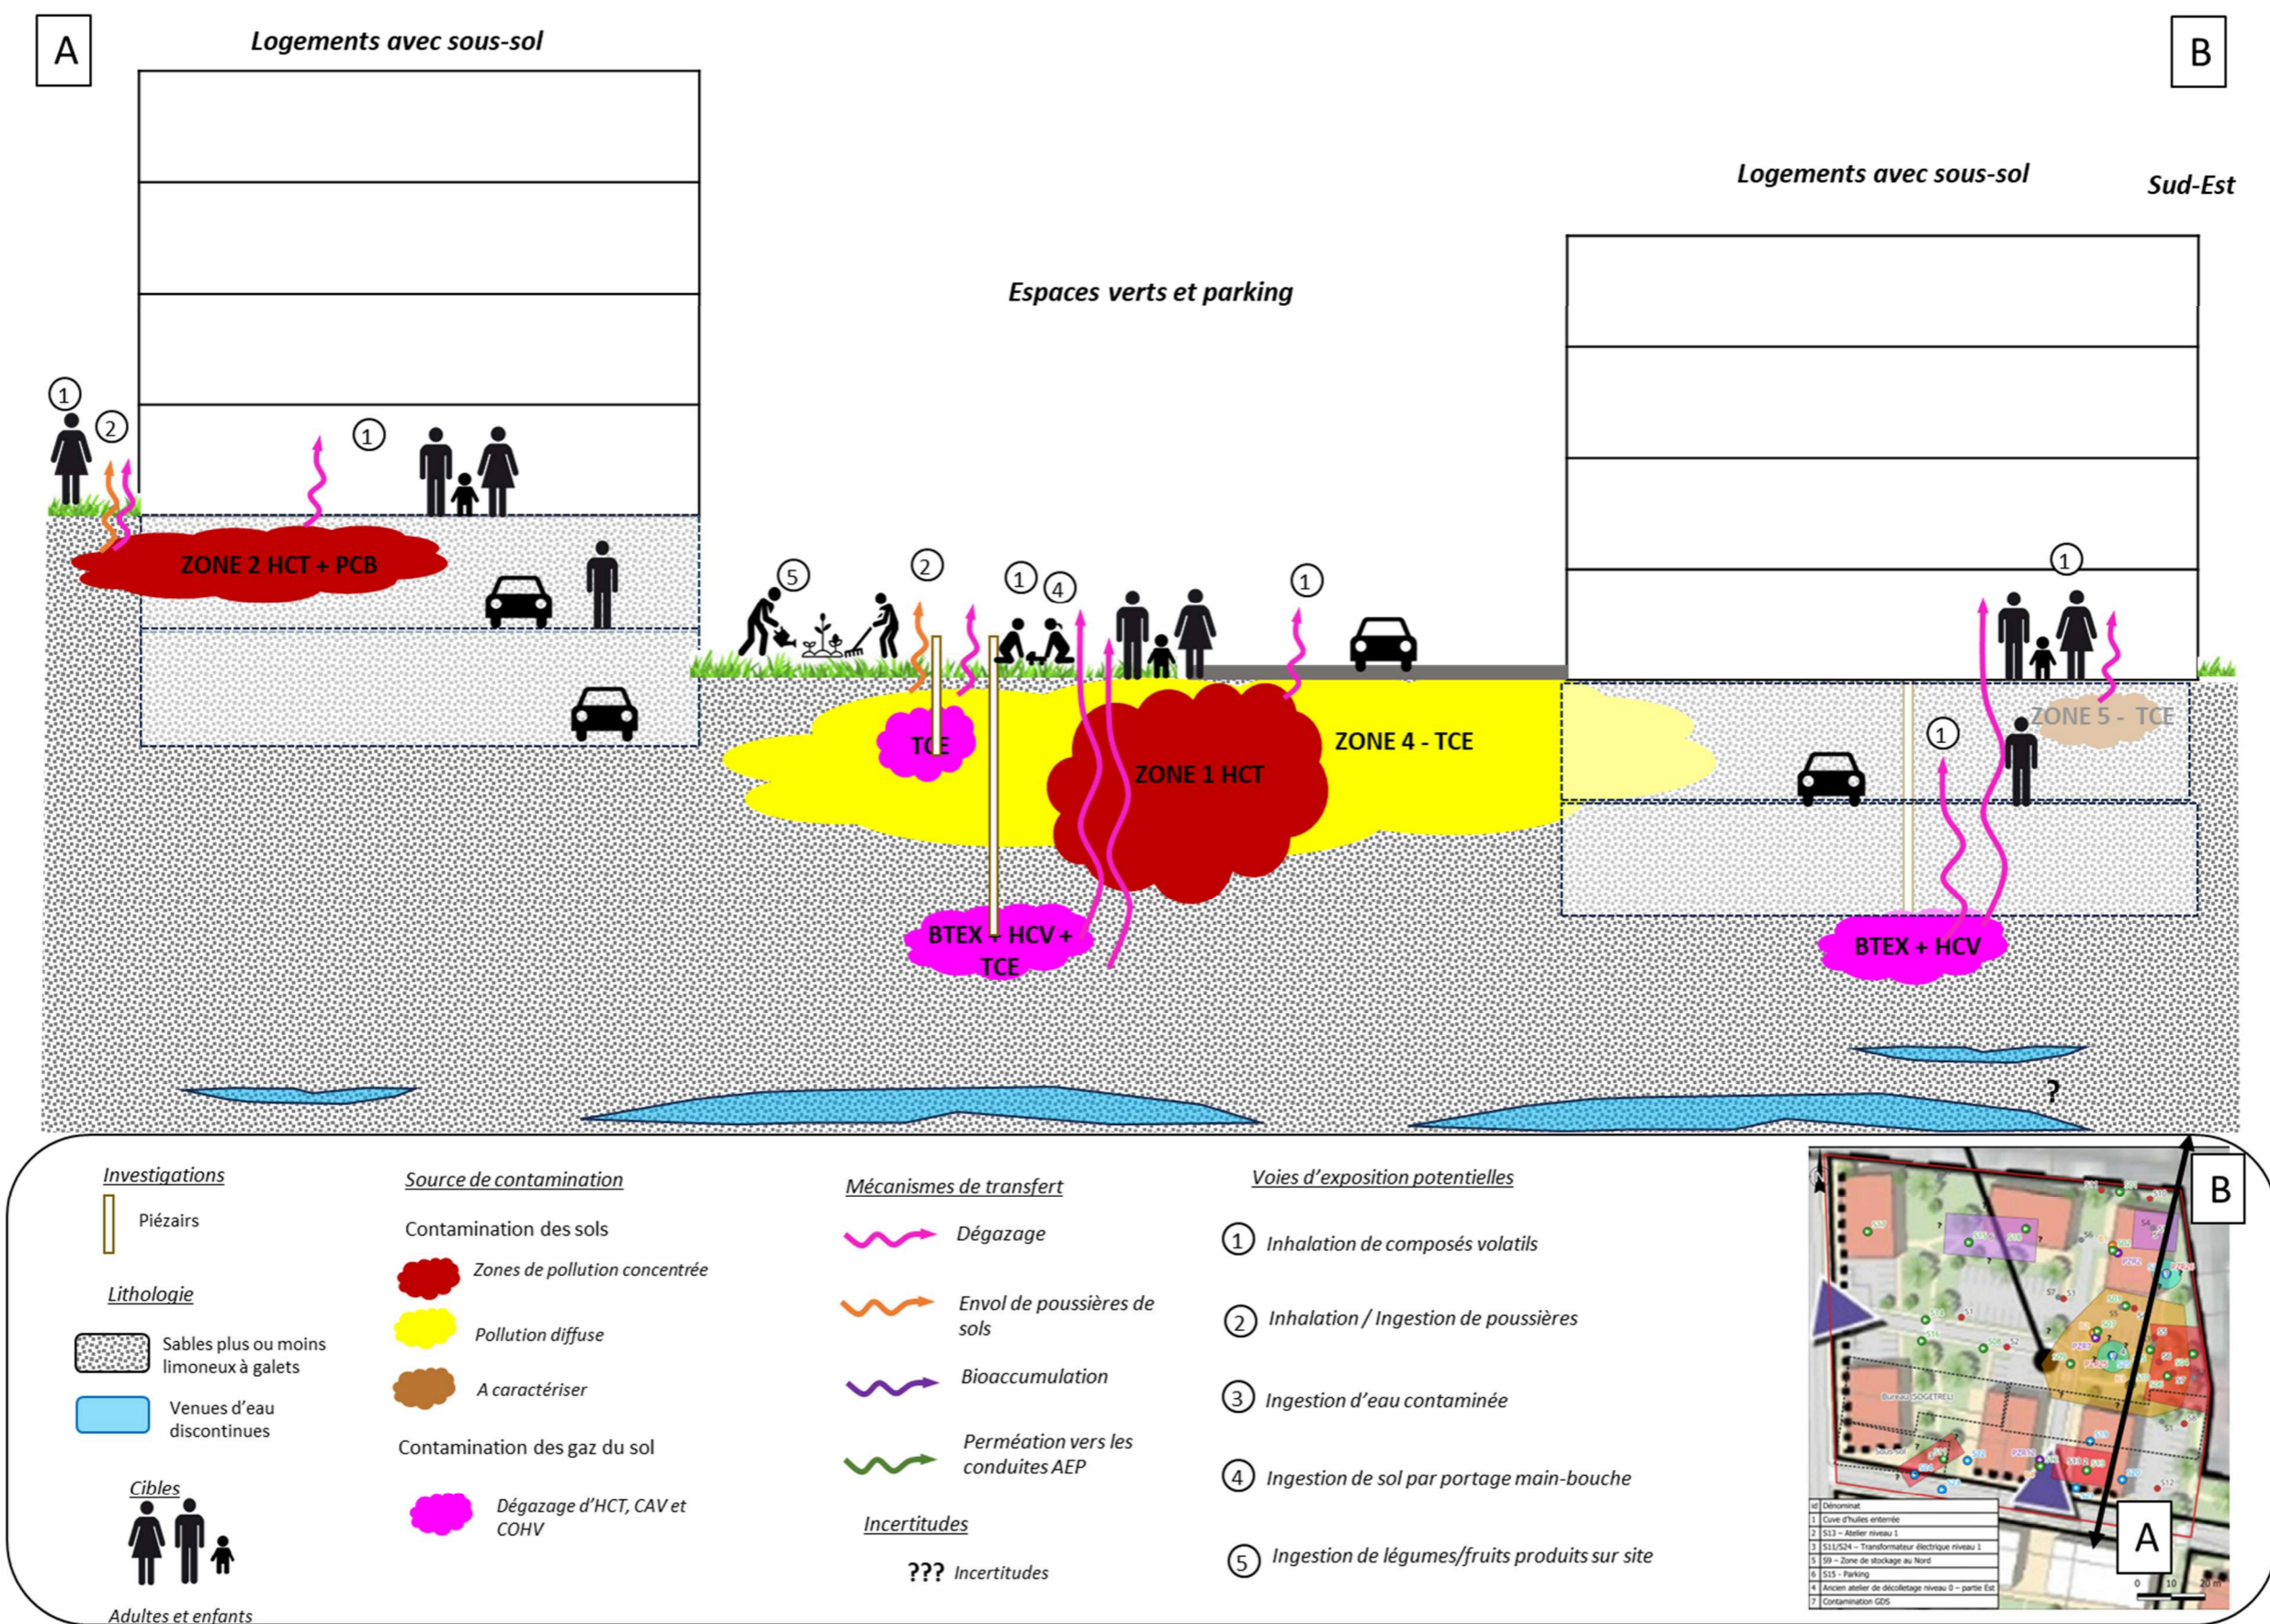
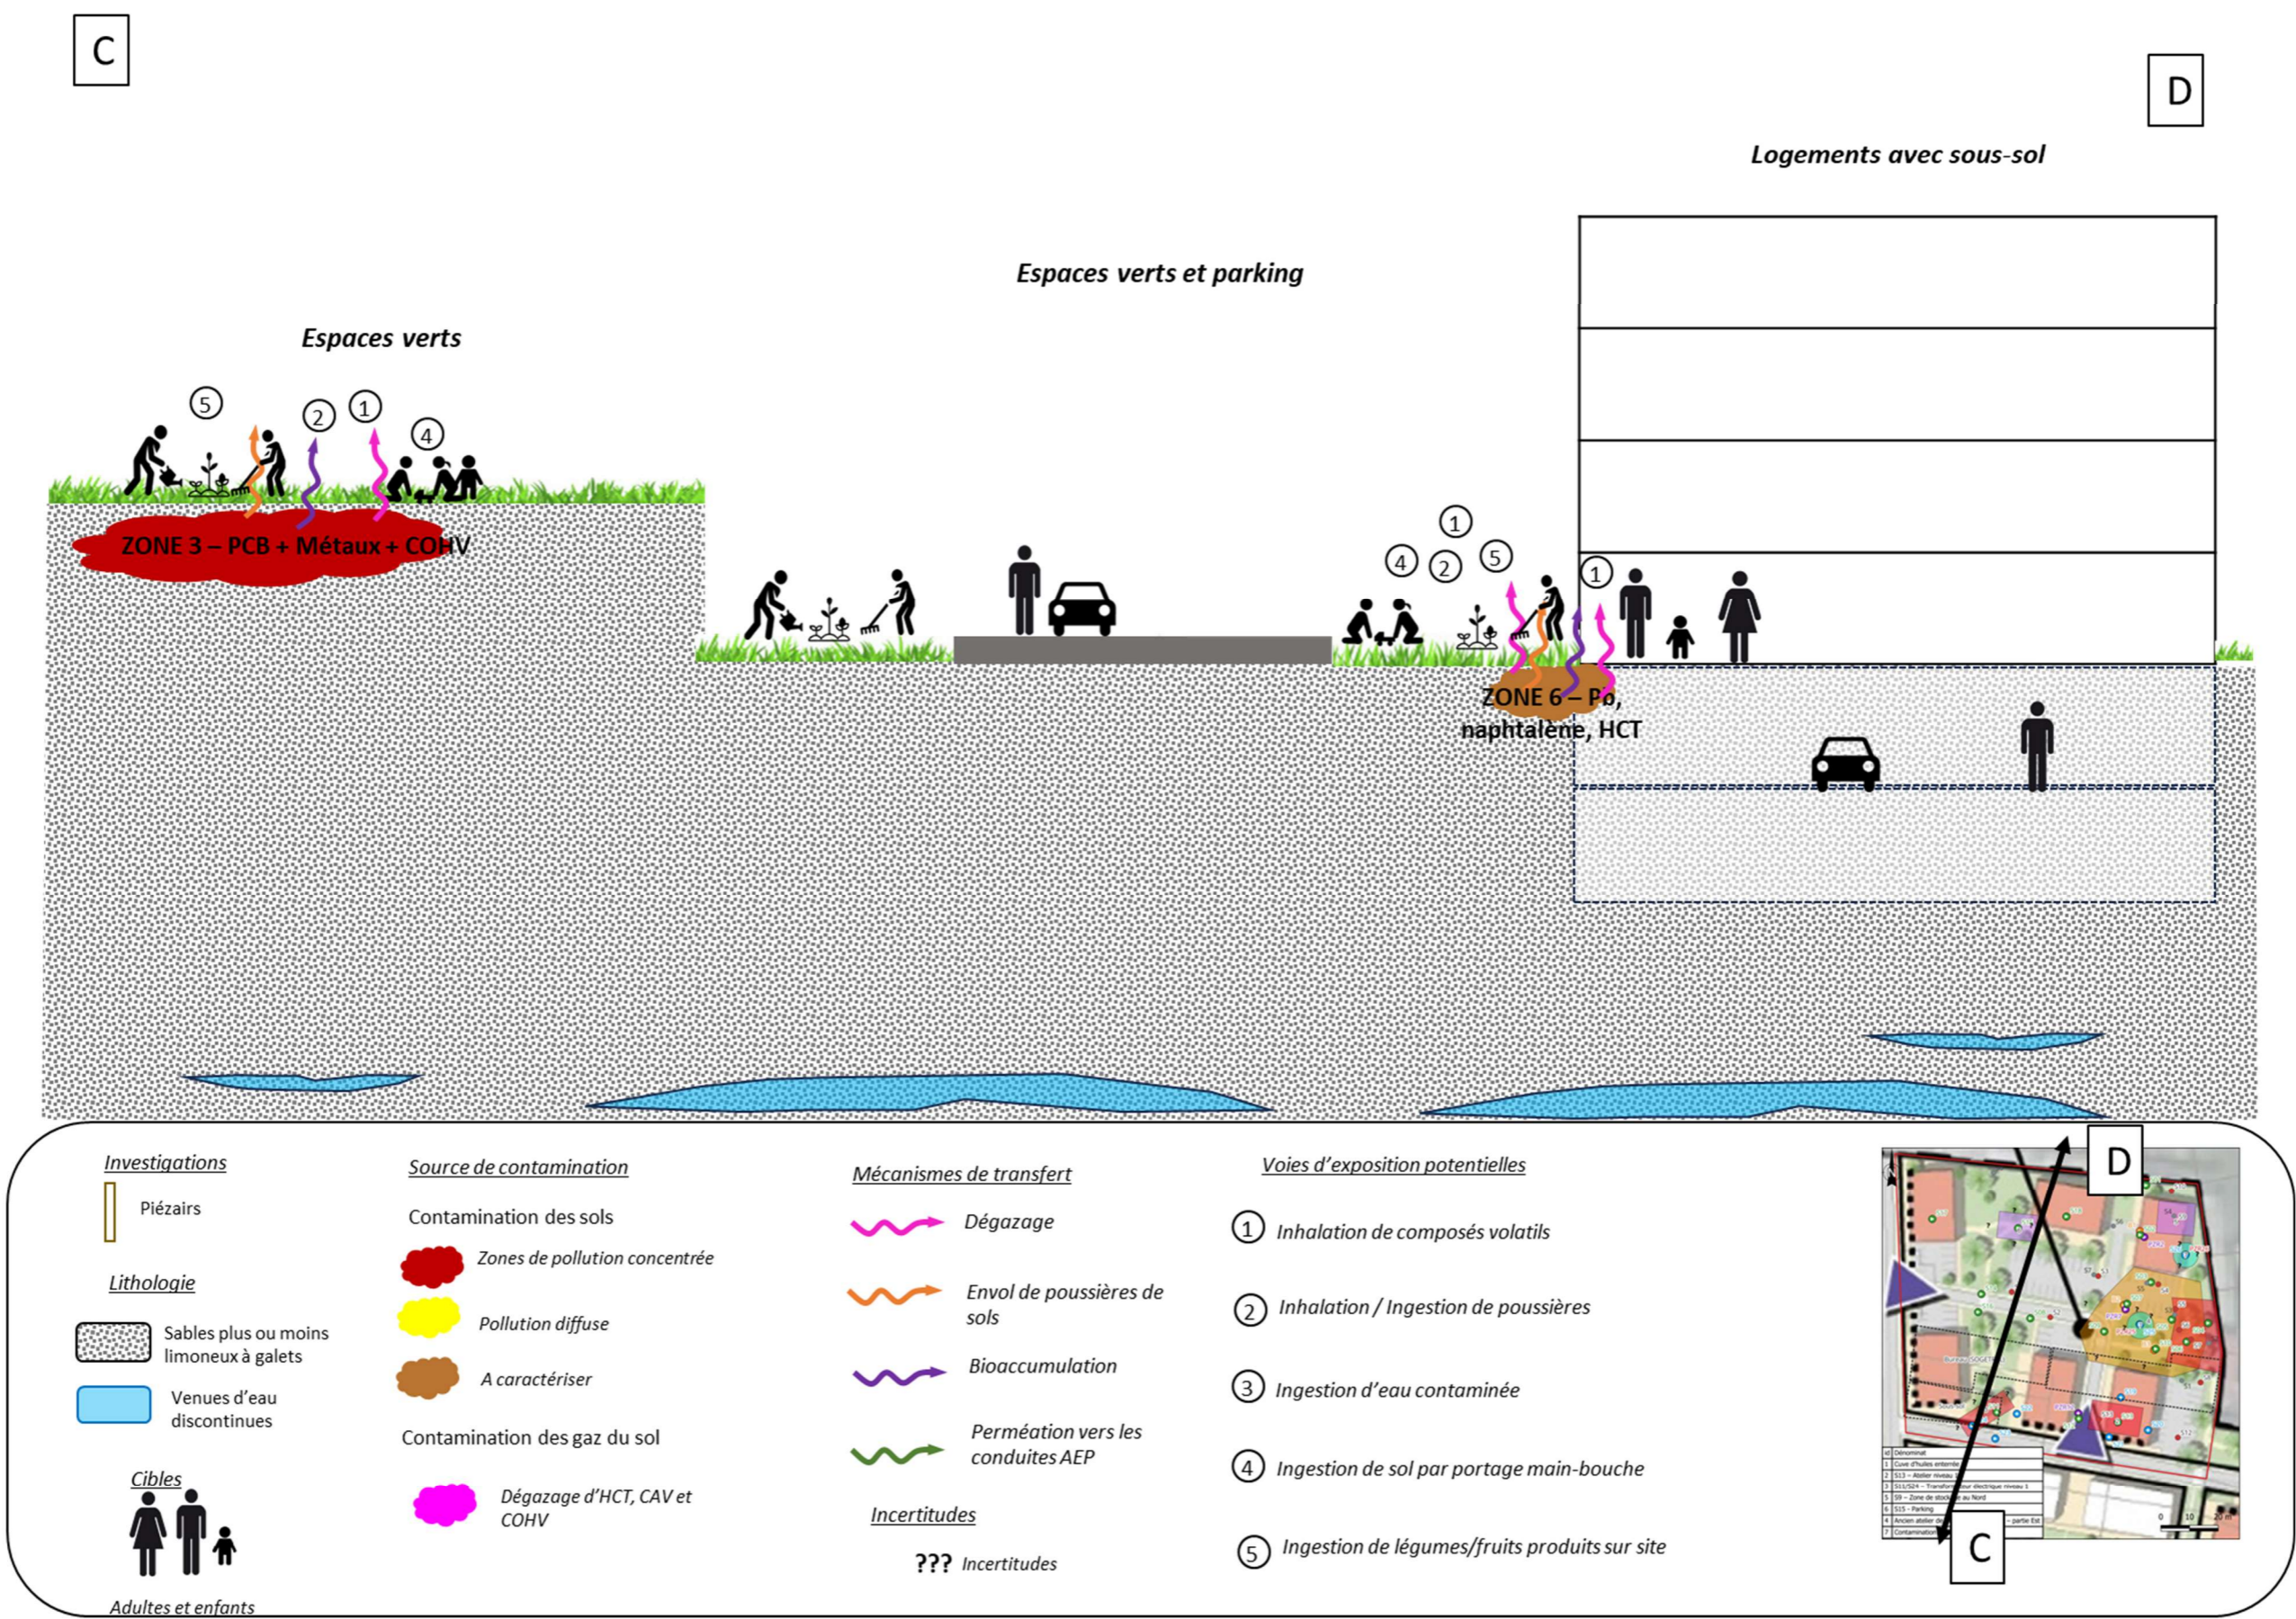
Les figures suivantes présentent le schéma conceptuel pour l'usage futur.

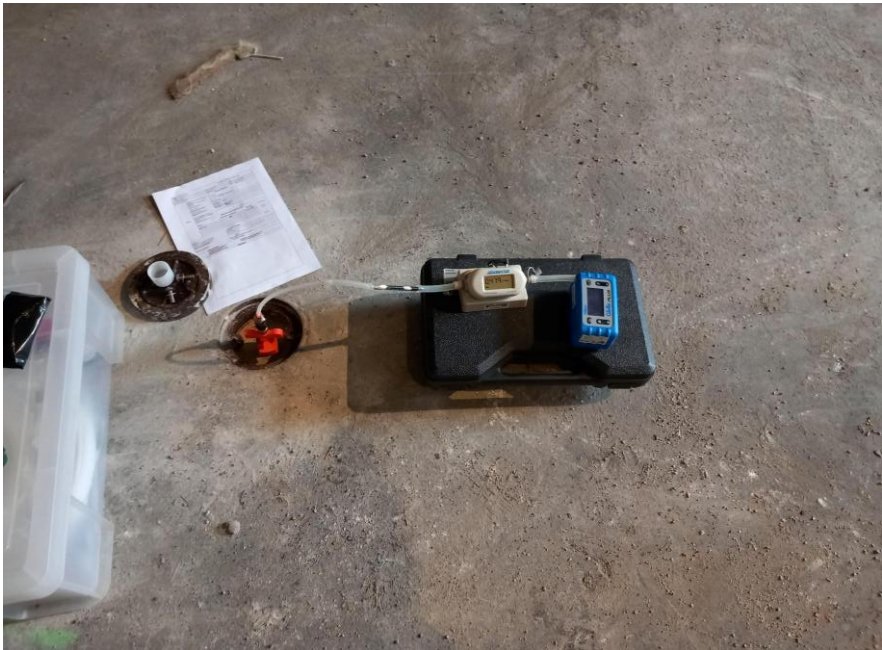
ECHANTILLONNAGE GAZ DU SOL		
N° dossier : 25-439-e		Nom du point : PZR2	Date : 02/09/2025	
Site : EBEA - MARNAZ (74)		Opérateur : ECA	Heure : 10h20	
Ligne 1 :	<u>Moyens de prélèvement</u>			
	Réalisation d'un blanc de transport et référence :	<input checked="" type="checkbox"/> Oui / n° : 2626019700	<input type="checkbox"/> Non	
	Réalisation d'un blanc de terrain et référence :	<input checked="" type="checkbox"/> Oui / n° : 2626019456	<input type="checkbox"/> Non	
	Type de prélèvement :	<input checked="" type="checkbox"/> Actif	<input type="checkbox"/> Passif	
	Type de pompe :	Pompe bas débit		
	Référence de la de pompe :	Gilair_135		
	Type de cartouche :	Charbon actif		
	Référence de la cartouche :	2626019697		
	<u>Prélèvement</u>			
	Durée de prélèvement (min) :	120		
	Débit de la pompe de prélèvement (L/min) :	0,480		
	Volume d'air prelevé (L) :	57,62		
	<u>Modalité de contrôle du débit de la pompe</u>

Horaire	Durée totale de pompage (mn)	Débit (l/min)	Ecart débit (%)
	10h40	0	0,477	
	10h50	10	0,479	0,42%
	11h27	47	0,477	-0,42%
	12h22	102	0,486	1,89%
12h40	120	0,482	-0,82%	
TOTAL			1,07%	
<u>Conservation et transport</u>				
Laboratoire :		EUROFINS		
Condition de stockage de l'échantillon :		Sachet opaque		
Condition de stockage de transport :		<input checked="" type="checkbox"/> par transporteur	<input type="checkbox"/> dépôt au laboratoire	
Date d'envoi de l'échantillon :		03/09/2025		
<u>Analyses</u>				
Programme analytique :		BTEx + Naphtalène + TPH C5-C16 + COHV		
<u>Observations particulières</u>				
PID fin de pompage : 0 Température fin de pompage (air) : 21,3 °C Humidité fin de pompage (air) : 55,8 % Volume pompé affiché sur pompe : 59,691 L				
<u>Photographies :</u>

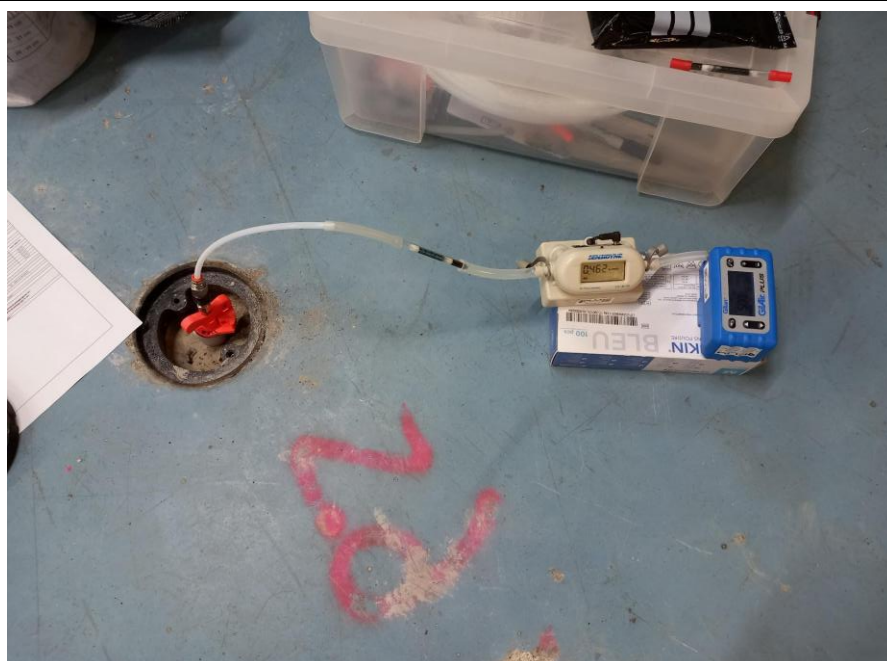
<b>Observations particulières</b>	
PID fin de pompage : 0	Température fin de pompage (gaz du sol) : 20,3 °C
Température fin de pompage (air) : 19,9 °C	Humidité fin de pompage (gaz du sol) : 86 %
Humidité fin de pompage (air) : 64,6 %	
Volume pompé affiché sur pompe : 62,071 L

<b>Photographies :</b>
------------------------
