## Commune de MARNAZ

Diagnostic de la qualité environnementale des  
milieux sol et gaz du sol

Prestations A200, A230 et A270

Site EBEA – MARNAZ (74)

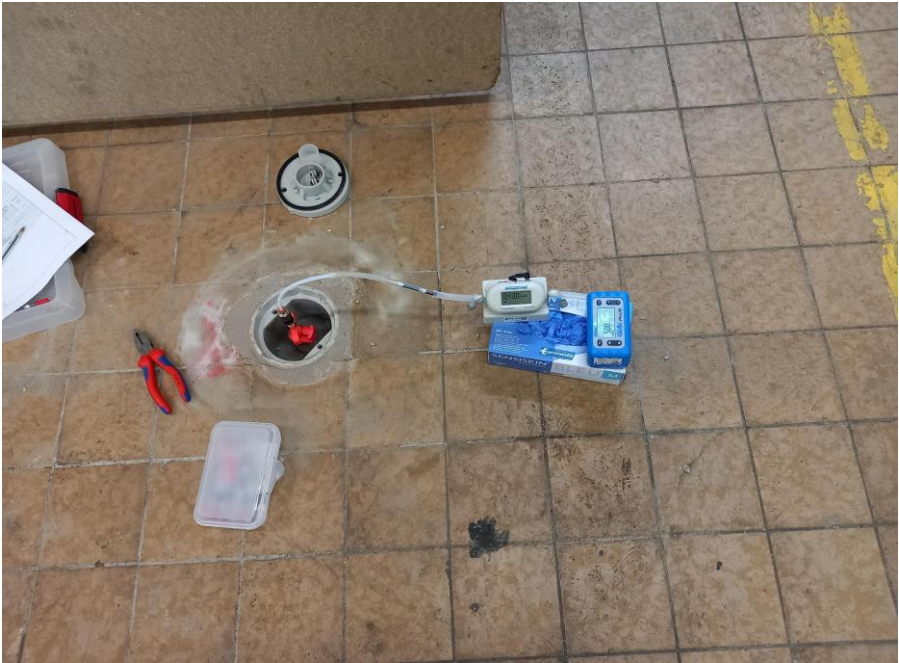
ECHANTILLONNAGE GAZ DU SOL		
N° dossier : 25-439-e		Nom du point : PZR25	Date : 02/09/2025	
Site : EBEA - MARNAZ (74)		Opérateur : ECA	Heure : 9h00	
<b>Ligne 1 :</b>	<b>Moyens de prélèvement</b>			
	Réalisation d'un blanc de transport et référence :	<input checked="" type="checkbox"/> Oui / n° : 2626019700	<input type="checkbox"/> Non	
	Réalisation d'un blanc de terrain et référence :	<input checked="" type="checkbox"/> Oui / n° : 2626019456	<input type="checkbox"/> Non	
	Type de prélèvement :	<input checked="" type="checkbox"/> Actif	<input type="checkbox"/> Passif	
	Type de pompe :	Pompe bas débit		
	Référence de la de pompe :	Gilair_133		
	Type de cartouche :	Charbon actif		
	Référence de la cartouche :	2626019451		
	<b>Prélèvement</b>			
	Durée de prélèvement (min) :	130		
	Débit de la pompe de prélèvement (L/min) :	0,434		
	Volume d'air prelevé (L) :	56,47		
	<b>Modalité de contrôle du débit de la pompe</b>

Horaire	Durée totale de pompage (mn)	Débit (l/min)	Ecart débit (%)
	9h50	0	0,434	
	10h17	27	0,437	0,69%
	10h42	52	0,432	-1,14%
	11h25	95	0,433	0,23%
12h00	130	0,436	0,69%	
TOTAL			0,47%	
<b>Conservation et transport</b>				
Laboratoire :		EUROFINS		
Condition de stockage de l'échantillon :		Sachet opaque		
Condition de stockage de transport :		<input checked="" type="checkbox"/> par transporteur	<input type="checkbox"/> dépôt au laboratoire	
Date d'envoi de l'échantillon :		03/09/2025		
<b>Analyses</b>				
Programme analytique :		BTEX + Naphtalène + TPH C5-C16 + COHV		
<b>Observations particulières</b>				
PID fin de pompage : 0 Température fin de pompage (air) : 20,1 °C Humidité fin de pompage (air) : 60,1 % Volume pompé affiché sur pompe : 64,599 L				
<b>Photographies :</b>

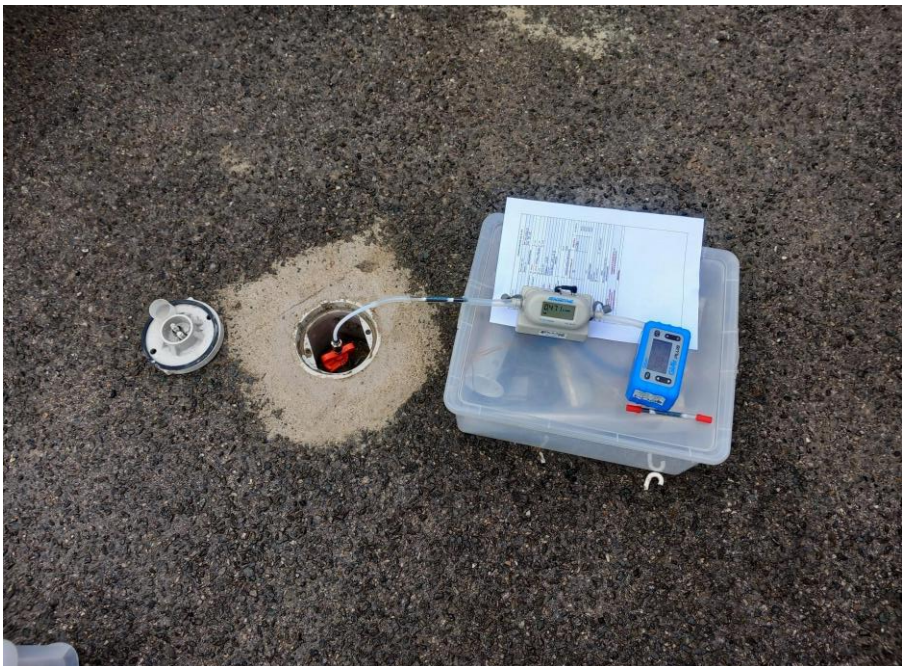
N° dossier : 25-439-e		Nom du point : PZR26		Date : 02/09/2025	
Site : EBEA - MARNAZ (74)		Opérateur : ECA		Heure : 9h15	
<b>Ligne 1 :</b>	<b>Moyens de prélèvement</b>				
	Réalisation d'un blanc de transport et référence :	<input checked="" type="checkbox"/> Oui / n° : 2626019700	<input type="checkbox"/> Non		
	Réalisation d'un blanc de terrain et référence :	<input checked="" type="checkbox"/> Oui / n° : 2626019456	<input type="checkbox"/> Non		
	Type de prélèvement :	<input checked="" type="checkbox"/> Actif	<input type="checkbox"/> Passif		
	Type de pompe :	Pompe bas débit			
	Référence de la de pompe :	Gilair_136			
	Type de cartouche :	Charbon actif			
	Référence de la cartouche :	2626019458			
	<b>Prélèvement</b>				
	Durée de prélèvement (min) :	125			
	Débit de la pompe de prélèvement (L/min) :	0,477			
	Volume d'air prélevé (L) :	59,63			
	<b>Modalité de contrôle du débit de la pompe</b>				
	Horaire	Durée totale de pompage (mn)	Débit (l/min)	Ecart débit (%)

10h11	0	0,470		
	10h21	10	0,473	0,64%	
	10h54	43	0,478	1,06%	
	11h21	70	0,487	1,88%	
12h16	125	0,477	-2,05%		
TOTAL			1,52%		
<b>Conservation et transport</b>					
Laboratoire :	EUROFINS				
Condition de stockage de l'échantillon :	Sachet opaque				
Condition de stockage de transport :	<input checked="" type="checkbox"/> par transporteur		<input type="checkbox"/> dépôt au laboratoire		
Date d'envoi de l'échantillon :	03/09/2025				
<b>Analyses</b>					
Programme analytique :	BTEX + Naphtalène + TPH C5-C16 + COHV				
<b>Observations particulières</b>					
PID fin de pompage : 0 Température fin de pompage (air) : 20,4 °C Humidité fin de pompage (air) : 56 % Volume pompé affiché sur pompe : 61,706 L					
<b>Photographies :</b>
