## Commune de MARNAZ

Diagnostic de la qualité environnementale du  
milieu sol

Prestations A200 et A270

Site Maurice SOLLIET – MARNAZ (74)

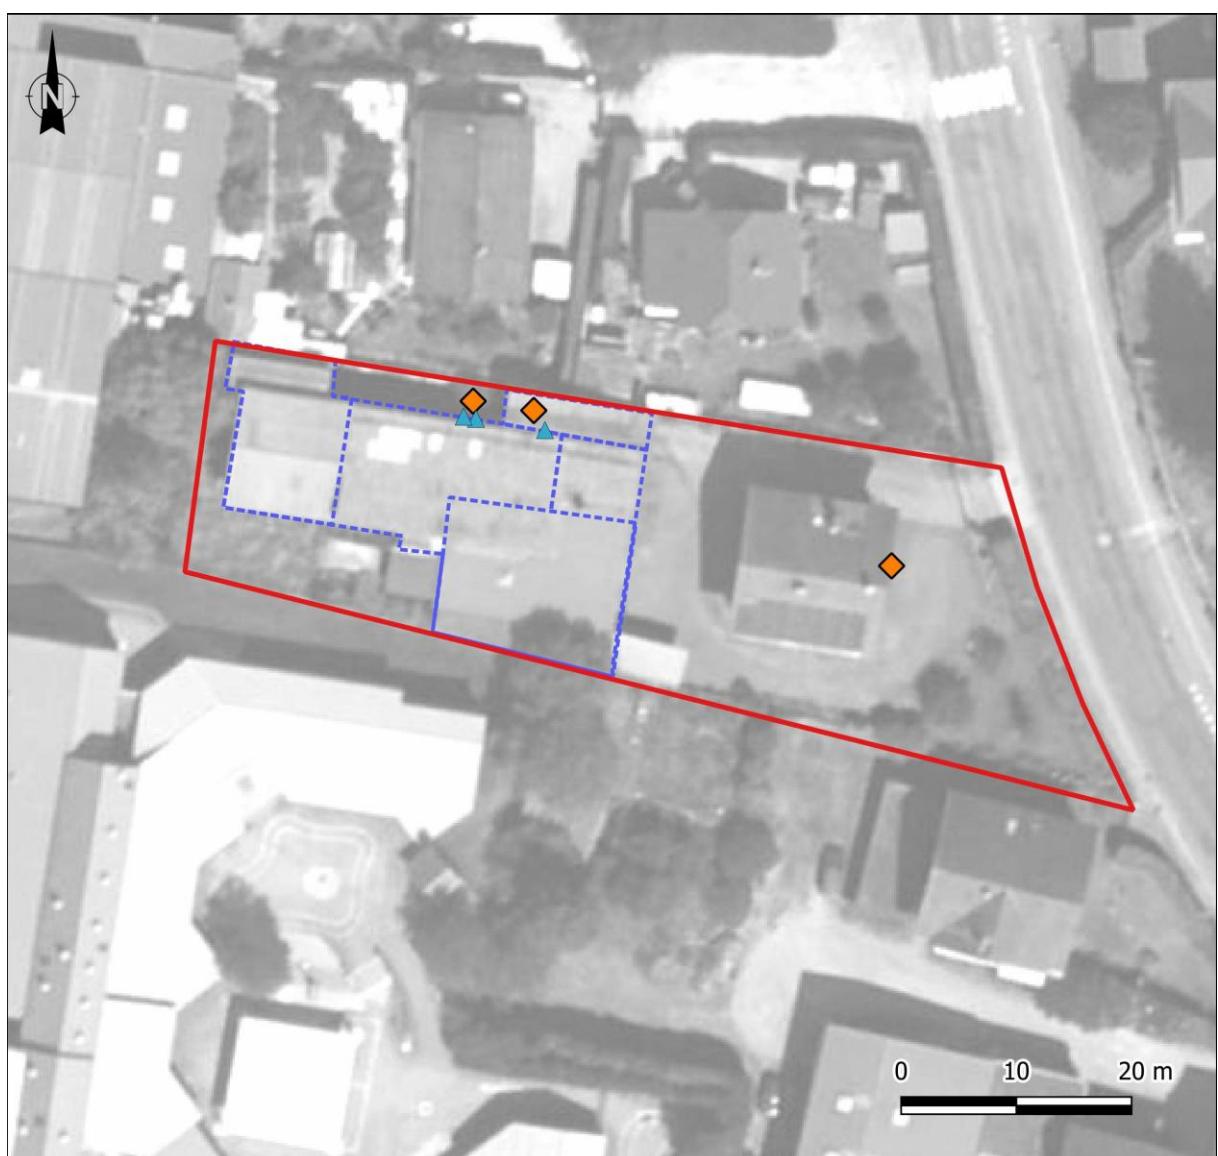
Le site est référencé dans la base données **CASIAS** sous le n° **SSP4080577- SOLLIET Maurice**. Aucune trace de la cessation d'activité n'a été retrouvée et l'ancien exploitant n'existe plus. Les sources potentielles de pollution identifiées en lien avec les activités du site sont les suivantes :

- L'ancienne activité de décolletage comprenant :
  - o Un fût extérieur de 600 L de pétrole pour le dégraissage ;
  - o 200 L de liquides halogénés pour le lavage ;
  - o La zone d'atelier :
- La présence de deux cuves enterrées en extérieur adjacentes au bâtiment de décolletage, reliées à des événements ;
- La présence d'une cuve enterrée bétonnée de FOD pour le chauffage de la maison d'habitation.
