AMENAGEMENT D'UNE ZONE A SAINT- JULIEN-LES-ROSIERS / ZONE COMMERCIALE, LOTISSEMENT ET AMENAGEMENTS ROUTIERS

4-4-1 Compléments AVP Compensation zone humide - Annexes 1ère partie

Annexe n°2 : Résultats des tests d'infiltration

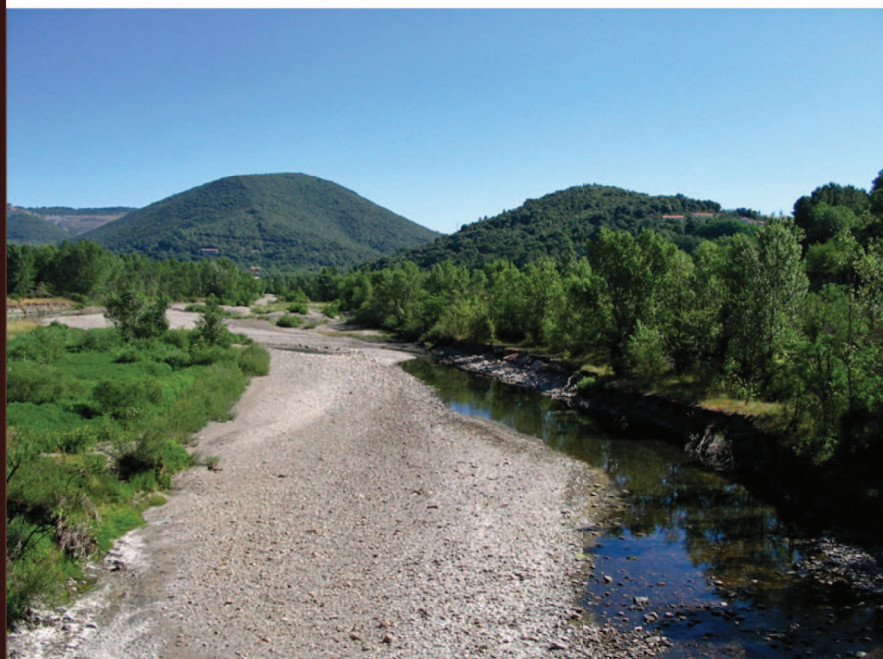
Numéro du site : 103

Surface totale du site (ha) : 1600,75

Surface dans le Gard (ha) : 1316,85

Critères de délimitation du site : lit majeur - espace de fonctionnalité
Agglomération voisine : Alès, 5 km
Géologie : schistes et calcaires du Jurassique inférieur
Autre département concerné par ce périmètre : Lozère

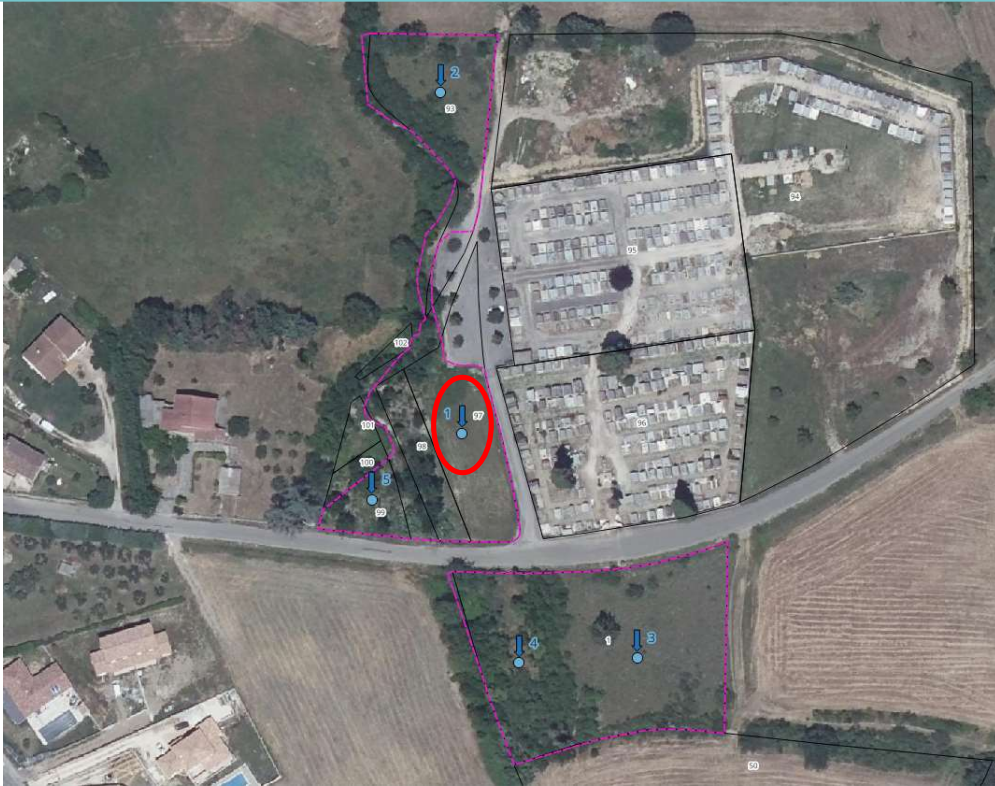
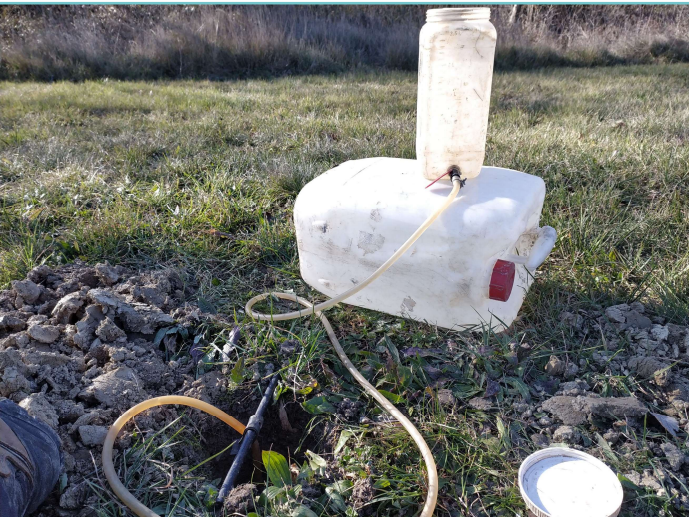
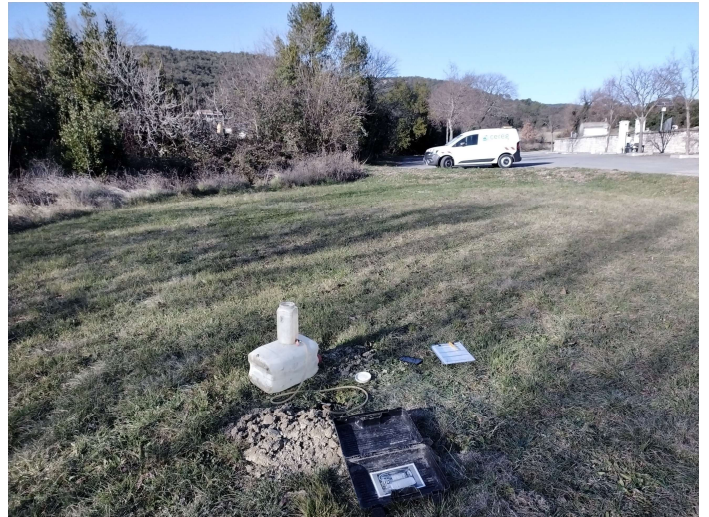
LOCALISATION DU FORAGE

COMMUNE :	Saint-Julien-Les-Rosiers
SITE :	Site compensatoire ZH - Chemin du Baradas - Parcelle 97
N° ETUDE :	
INTERVENANT :	RDA
DATE DE REALISATION :	13/01/2024

TEST DE PERMEABILITE						
N° DU TEST :	TEST PERMEA. N°1					
N° SONDAGE ASSOCIE:	SONDAGE N°1					
PROFONDEUR DU TEST (m)	0,6					
ANNEAU D'INFILTRATION	Diamètre (mm) :	150				
	Surface (mm²) :	201 455				
DEBUT SATURATION :	10:15:00					
DEBUT TEST :	14:50:00					
HEURE (HH:MM)	14:50:00	14:52:00	14:54:00	14:56:00	14:58:00	15:00:00
Delta de Temps (s.)		120	120	120	120	120
VOLUME LUE (litres)	2,00	2,00	2,00	1,99	1,99	1,99
Variation de Volume (ml.)		0,00	0,00	10,00	0,00	0,0
PERMEABILITE (mm/h)		0	0	1	0	0
VALEUR DE PERMEABILITE RETENUE :					0	mm/h

TEST DE PERMEABILITE						
N° DU TEST :	TEST PERMEA. N°2					
N° SONDAGE ASSOCIE:	SONDAGE N°1					
PROFONDEUR DU TEST (m)	0,6					
ANNEAU D'INFILTRATION	Diamètre (mm) :	150				
	Surface (mm²) :	201 455				
DEBUT SATURATION :	10:15:00					
DEBUT TEST :	15:00:00					
HEURE (HH:MM)	15:00:00	15:02:00	15:04:00	15:06:00	15:08:00	15:10:00
Delta de Temps (s.)		120	120	120	120	120
VOLUME LUE (litres)	1,99	1,98	1,97	1,96	1,95	1,94
Variation de Volume (ml.)		10,00	10,00	10,00	10,00	10,0
PERMEABILITE (mm/h)		1	1	1	1	1
VALEUR DE PERMEABILITE RETENUE :					1	mm/h

TEST DE PERMEABILITE						
N° DU TEST :	TEST PERMEA. N°3					
N° SONDAGE ASSOCIE:	SONDAGE N°1					
PROFONDEUR DU TEST (m)	0,6					
ANNEAU D'INFILTRATION	Diamètre (mm) :	150				
	Surface (mm²) :	201 455				
DEBUT SATURATION :	10:15:00					
DEBUT TEST :	15:11:00					
HEURE (HH:MM)	15:11:00	15:13:00	15:15:00	15:17:00	15:19:00	15:21:00
Delta de Temps (s.)		120	120	120	120	120
VOLUME LUE (litres)	1,90	1,89	1,87	1,85	1,84	1,83
Variation de Volume (ml.)		10,00	20,00	20,00	10,00	10,0
PERMEABILITE (mm/h)		1	3	3	1	1
VALEUR DE PERMEABILITE RETENUE :					2	mm/h

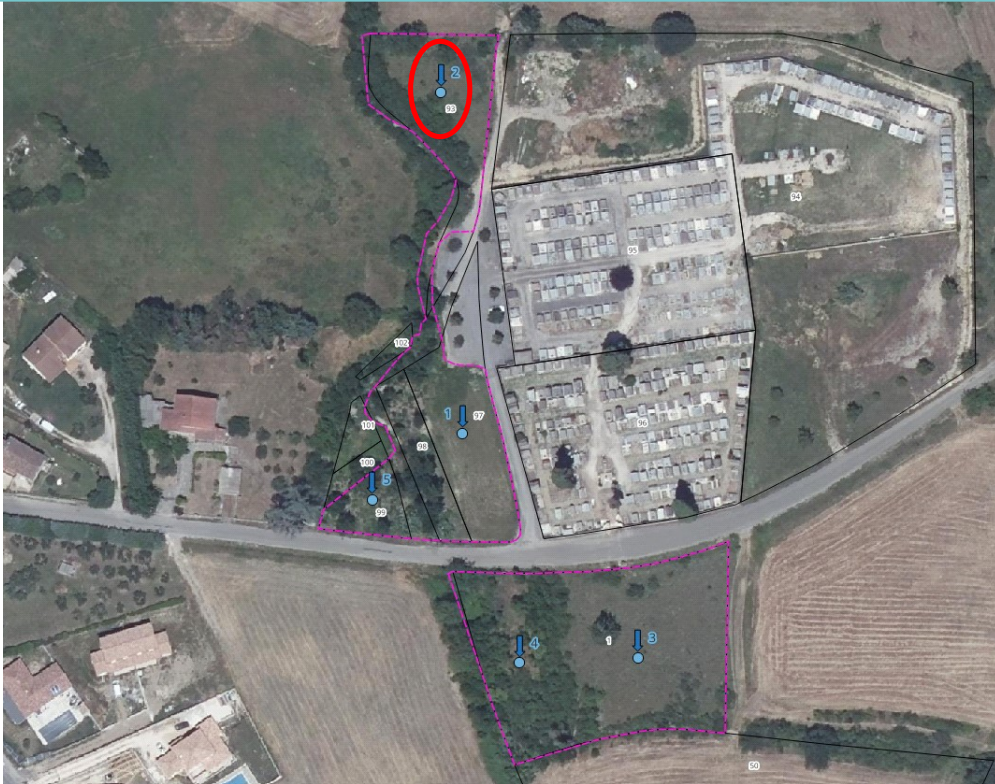
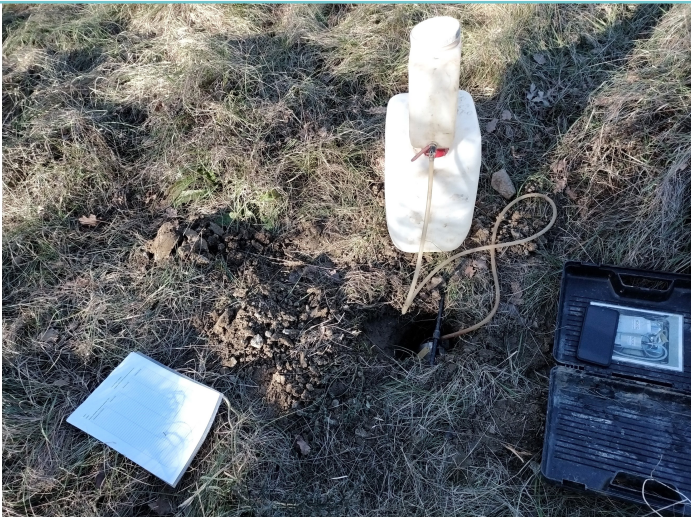
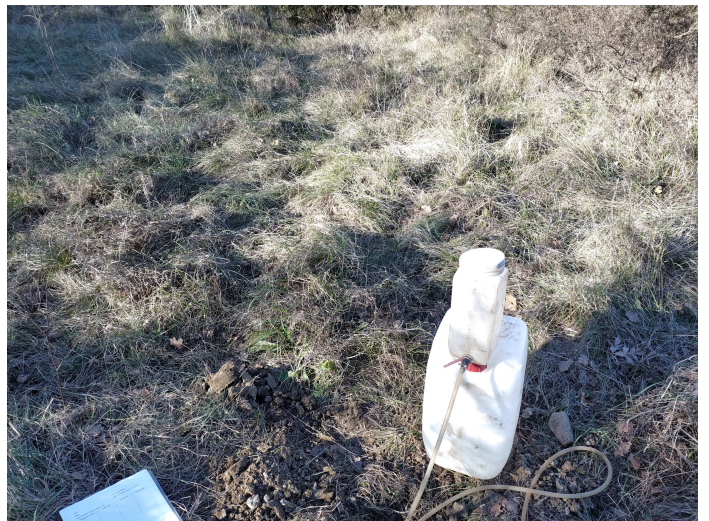
LOCALISATION DU FORAGE

COMMUNE :	Saint-Julien-Les-Rosiers
SITE :	Site compensatoire ZH - Chemin du Baradas - Parcelle 93
N° ETUDE :	
INTERVENANT :	RDA
DATE DE REALISATION :	13/01/2024

TEST DE PERMEABILITE						
N° DU TEST :	TEST PERMEA. N°1					
N° SONDAGE ASSOCIE:	SONDAGE N°2					
PROFONDEUR DU TEST (m)	0,6					
ANNEAU D'INFILTRATION	Diamètre (mm) :	150				
	Surface (mm²) :	154 331				
DEBUT SATURATION :	10:30:00					
DEBUT TEST :	15:28:00					
HEURE (HH:MM)	15:28:00	15:30:00	15:32:00	15:34:00	15:36:00	15:38:00
Delta de Temps (s.)		120	120	120	120	120
VOLUME LUE (litres)	1,80	1,78	1,77	1,75	1,74	1,72
Variation de Volume (ml.)		20,00	10,00	20,00	10,00	20,0
PERMEABILITE (mm/h)		4	2	4	2	4
VALEUR DE PERMEABILITE RETENUE :					3	mm/h

TEST DE PERMEABILITE						
N° DU TEST :	TEST PERMEA. N°2					
N° SONDAGE ASSOCIE:	SONDAGE N°2					
PROFONDEUR DU TEST (m)	0,6					
ANNEAU D'INFILTRATION	Diamètre (mm) :	150				
	Surface (mm²) :	154 331				
DEBUT SATURATION :	10:30:00					
DEBUT TEST :	15:38:00					
HEURE (HH:MM)	15:38:00	15:40:00	15:42:00	15:44:00	15:46:00	15:48:00
Delta de Temps (s.)		120	120	120	120	120
VOLUME LUE (litres)	1,72	1,71	1,70	1,70	1,69	1,69
Variation de Volume (ml.)		10,00	10,00	0,00	10,00	0,0
PERMEABILITE (mm/h)		2	2	0	2	0
VALEUR DE PERMEABILITE RETENUE :					1	mm/h

TEST DE PERMEABILITE						
N° DU TEST :	TEST PERMEA. N°3					
N° SONDAGE ASSOCIE:	SONDAGE N°2					
PROFONDEUR DU TEST (m)	0,6					
ANNEAU D'INFILTRATION	Diamètre (mm) :	150				
	Surface (mm²) :	154 331				
DEBUT SATURATION :	10:30:00					
DEBUT TEST :	15:48:00					
HEURE (HH:MM)	15:48:00	15:50:00	15:52:00	15:54:00	15:56:00	15:58:00
Delta de Temps (s.)		120	120	120	120	120
VOLUME LUE (litres)	1,69	1,68	1,68	1,66	1,64	1,64
Variation de Volume (ml.)		10,00	0,00	20,00	20,00	0,0

PERMEABILITE (mm/h)		2	0	4	4	0
VALEUR DE PERMEABILITE RETENUE :					2	mm/h

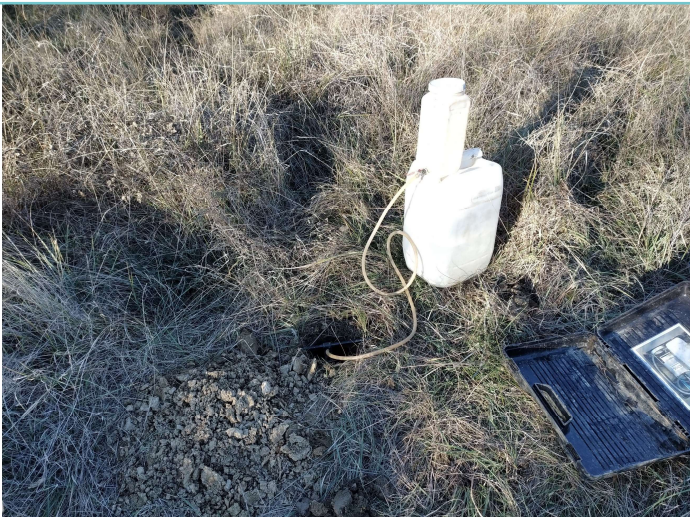
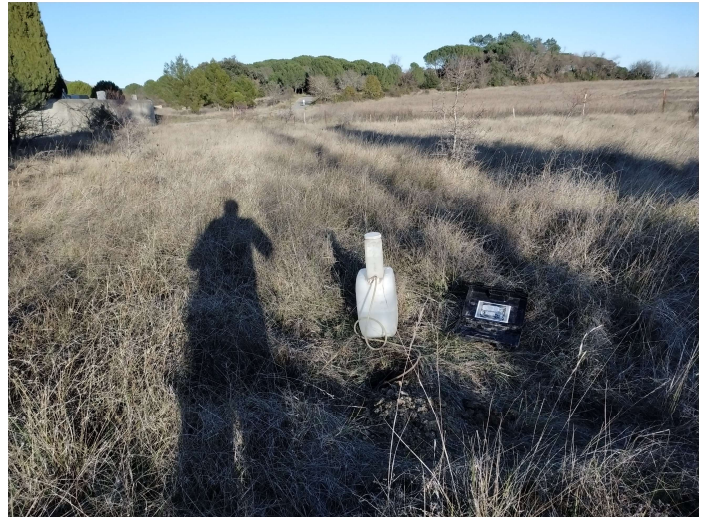
LOCALISATION DU FORAGE

COMMUNE :	Saint-Julien-Les-Rosiers
SITE :	Site compensatoire ZH - Chemin du Baradas - Parcelle 01 - Prairie
N° ETUDE :	
INTERVENANT :	RDA
DATE DE REALISATION :	13/01/2024

TEST DE PERMEABILITE						
N° DU TEST :	TEST PERMEA. N°1					
N° SONDAGE ASSOCIE:	SONDAGE N°3					
PROFONDEUR DU TEST (m)	0,6					
ANNEAU D'INFILTRATION	Diamètre (mm) :	150				
	Surface (mm²) :	154 331				
DEBUT SATURATION :	10:50:00					
DEBUT TEST :	16:03:00					
HEURE (HH:MM)	16:03:00	16:05:00	16:07:00	16:09:00	16:11:00	16:13:00
Delta de Temps (s.)		120	120	120	120	120
VOLUME LUE (litres)	1,50	1,50	1,50	1,50	1,50	1,50
Variation de Volume (ml.)		0,00	0,00	0,00	0,00	0,0
PERMEABILITE (mm/h)		0	0	0	0	0
VALEUR DE PERMEABILITE RETENUE :					0	mm/h

TEST DE PERMEABILITE						
N° DU TEST :	TEST PERMEA. N°2					
N° SONDAGE ASSOCIE:	SONDAGE N°3					
PROFONDEUR DU TEST (m)	0,6					
ANNEAU D'INFILTRATION	Diamètre (mm) :	150				
	Surface (mm²) :	104 851				
DEBUT SATURATION :	10:50:00					
DEBUT TEST :	16:14:00					
HEURE (HH:MM)	16:14:00	16:16:00	16:18:00	16:20:00	16:22:00	16:24:00
Delta de Temps (s.)		120	120	120	120	120
VOLUME LUE (litres)	1,50	1,50	1,49	1,49	1,49	1,49
Variation de Volume (ml.)		0,00	10,00	0,00	0,00	0,0
PERMEABILITE (mm/h)		0	3	0	0	0
VALEUR DE PERMEABILITE RETENUE :					3	mm/h

TEST DE PERMEABILITE						
N° DU TEST :	TEST PERMEA. N°3					
N° SONDAGE ASSOCIE:	SONDAGE N°3					
PROFONDEUR DU TEST (m)	0,6					
ANNEAU D'INFILTRATION	Diamètre (mm) :	150				
	Surface (mm²) :	107 207				
DEBUT SATURATION :	10:50:00					
DEBUT TEST :						
HEURE (HH:MM)	00:00:00	00:02:00	00:04:00	00:06:00	00:08:00	00:10:00
Delta de Temps (s.)		120	120	120	120	120
VOLUME LUE (litres)	1,49	1,49	1,49	1,48	1,48	1,48
Variation de Volume (ml.)		0,00	0,00	10,00	0,00	0,0
PERMEABILITE (mm/h)		0	0	3	0	0
VALEUR DE PERMEABILITE RETENUE :					3	mm/h

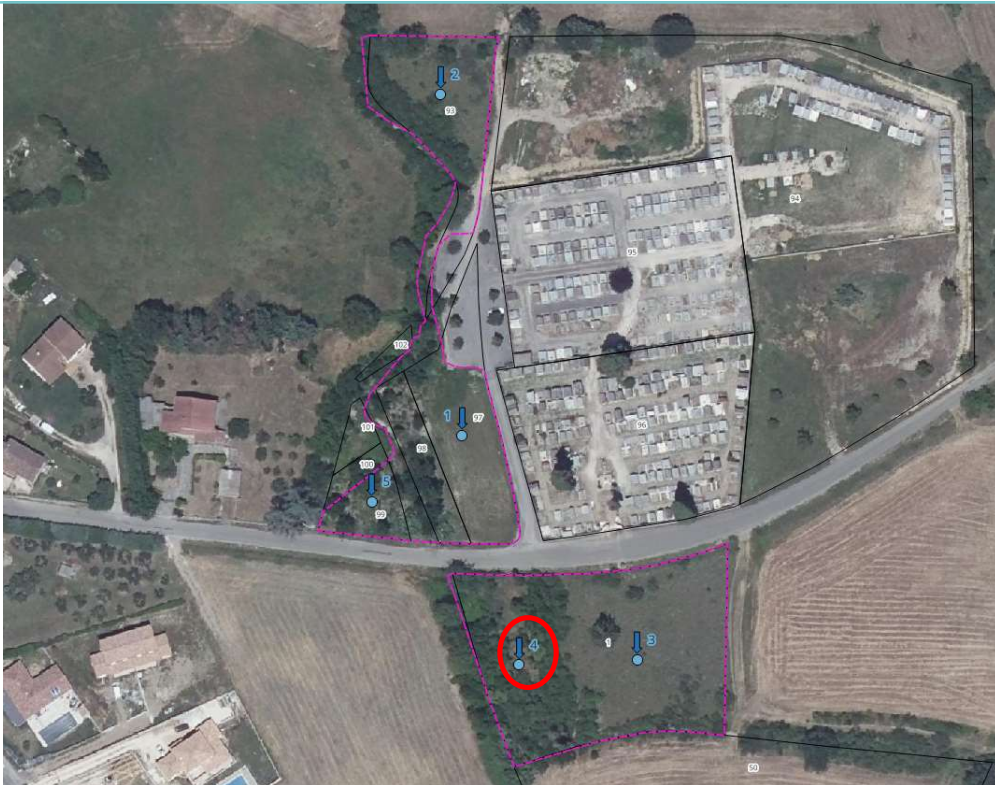
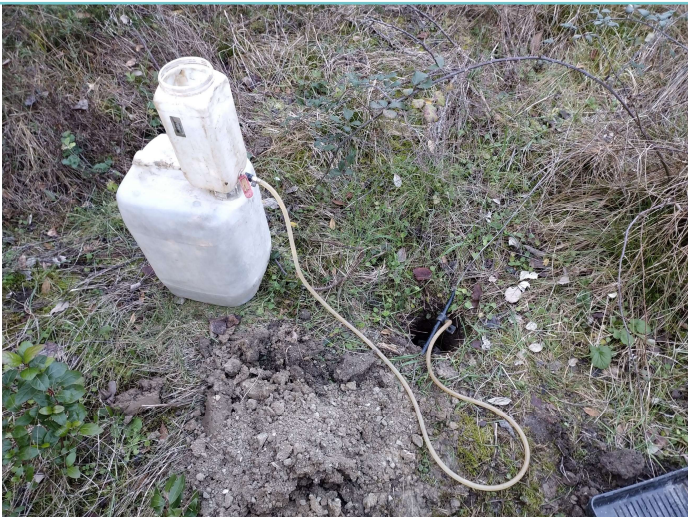
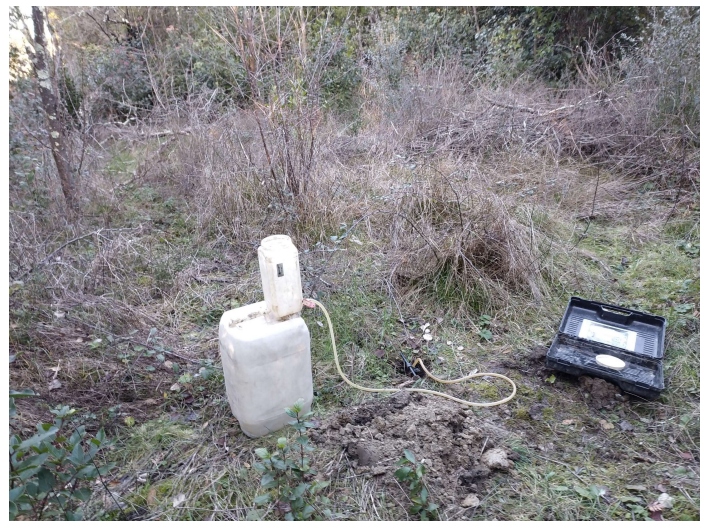
LOCALISATION DU FORAGE

COMMUNE :	Saint-Julien-Les-Rosiers
SITE :	Site compensatoire ZH - Chemin du Baradas - Parcelle 01 - Jardin
N° ETUDE :	
INTERVENANT :	RDA
DATE DE REALISATION :	13/01/2024

TEST DE PERMEABILITE						
N° DU TEST :	TEST PERMEA. N° 1					
N° SONDAGE ASSOCIE:	SONDAGE N°4					
PROFONDEUR DU TEST (m)	0,6					
ANNEAU D'INFILTRATION	Diamètre (mm) :	150				
	Surface (mm²) :	107 207				
DEBUT SATURATION :	11:00:00					
DEBUT TEST :	16:39:00					
HEURE (HH:MM)	16:39:00	16:41:00	16:43:00	16:45:00	16:47:00	16:49:00
Delta de Temps (s.)		120	120	120	120	120
VOLUME LUE (litres)	1,80	1,80	1,80	1,80	1,80	1,80
Variation de Volume (ml.)		1,80	0,00	0,00	0,00	0,0
PERMEABILITE (mm/h)		1	0	0	0	0
VALEUR DE PERMEABILITE RETENUE :					0	mm/h

TEST DE PERMEABILITE						
N° DU TEST :	TEST PERMEA. N°2					
N° SONDAGE ASSOCIE:	SONDAGE N°4					
PROFONDEUR DU TEST (m)	0,6					
ANNEAU D'INFILTRATION	Diamètre (mm) :	150				
	Surface (mm²) :	107 207				
DEBUT SATURATION :	11:00:00					
DEBUT TEST :						
HEURE (HH:MM)	00:00:00	00:02:00	00:04:00	00:06:00	00:08:00	00:10:00
Delta de Temps (s.)		120	120	120	120	120
VOLUME LUE (litres)	1,80	1,80	1,80	1,80	1,80	1,80
Variation de Volume (ml.)		0,00	0,00	0,00	0,00	0,0
PERMEABILITE (mm/h)		0	0	0	0	0
VALEUR DE PERMEABILITE RETENUE :					0	mm/h

TEST DE PERMEABILITE						
N° DU TEST :	TEST PERMEA. N°3					
N° SONDAGE ASSOCIE:	SONDAGE N°4					
PROFONDEUR DU TEST (m)	0,6					
ANNEAU D'INFILTRATION	Diamètre (mm) :	150				
	Surface (mm²) :	107 207				
DEBUT SATURATION :	11:00:00					
DEBUT TEST :						
HEURE (HH:MM)	00:00:00	00:02:00	00:04:00	00:06:00	00:08:00	00:10:00
Delta de Temps (s.)		120	120	120	120	120
VOLUME LUE (litres)	1,80	1,80	1,80	1,80	1,80	1,80
Variation de Volume (ml.)		0,00	0,00	0,00	0,00	0,0
PERMEABILITE (mm/h)		0	0	0	0	0
VALEUR DE PERMEABILITE RETENUE :					0	mm/h

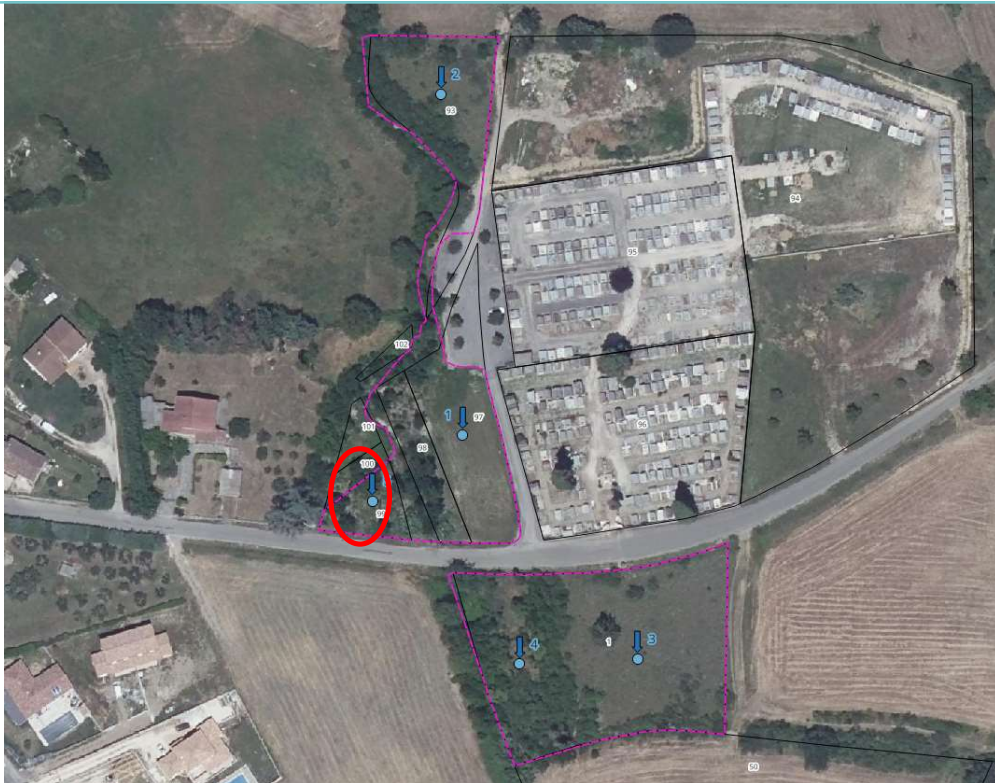
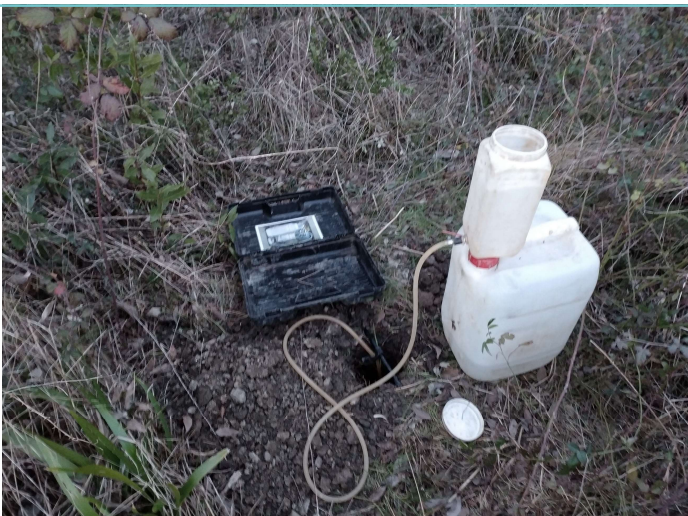
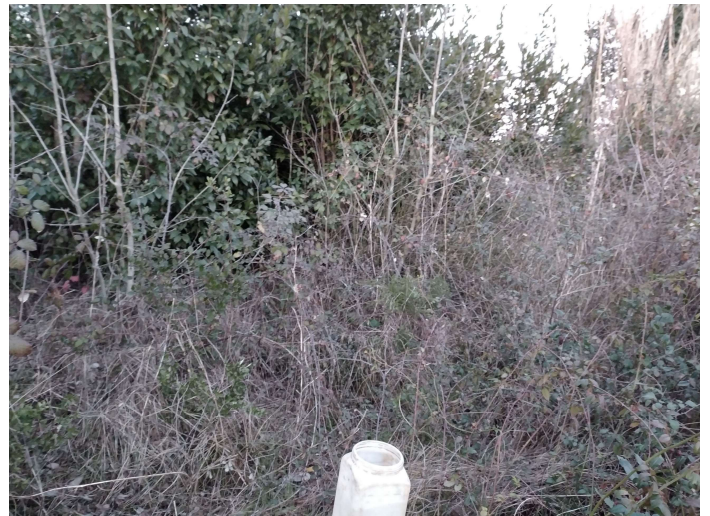
LOCALISATION DU FORAGE

COMMUNE :	Saint-Julien-Les-Rosiers
SITE :	Site compensatoire ZH - Chemin du Baradas - Parcelle 99
N° ETUDE :	
INTERVENANT :	RDA
DATE DE REALISATION :	13/01/2024

TEST DE PERMEABILITE						
N° DU TEST :	TEST PERMEA. N° 1					
N° SONDAGE ASSOCIE:	SONDAGE N°5					
PROFONDEUR DU TEST (m)	0,6					
ANNEAU D'INFILTRATION	Diamètre (mm) :	150				
	Surface (mm²) :	88 357				
DEBUT SATURATION :	11:30:00					
DEBUT TEST :	17:17:00					
HEURE (HH:MM)	17:17:00	17:19:00	17:21:00	17:23:00	17:25:00	17:27:00
Delta de Temps (s.)		120	120	120	120	120
VOLUME LUE (litres)	2,05	2,04	2,02	2,00	1,99	1,99
Variation de Volume (ml.)		10,00	20,00	20,00	10,00	0,0
PERMEABILITE (mm/h)		3	7	7	3	0
VALEUR DE PERMEABILITE RETENUE :					4	mm/h

TEST DE PERMEABILITE						
N° DU TEST :	TEST PERMEA. N°2					
N° SONDAGE ASSOCIE:	SONDAGE N°5					
PROFONDEUR DU TEST (m)	0,6					
ANNEAU D'INFILTRATION	Diamètre (mm) :	150				
	Surface (mm²) :	88 357				
DEBUT SATURATION :	11:30:00					
DEBUT TEST :	11:27:00					
HEURE (HH:MM)	11:27:00	11:29:00	11:31:00	11:33:00	11:35:00	11:37:00
Delta de Temps (s.)		120	120	120	120	120
VOLUME LUE (litres)	1,99	1,95	1,95	1,94	1,94	1,90
Variation de Volume (ml.)		40,00	0,00	10,00	0,00	40,0
PERMEABILITE (mm/h)		14	0	3	0	14
VALEUR DE PERMEABILITE RETENUE :					6	mm/h

TEST DE PERMEABILITE						
N° DU TEST :	TEST PERMEA. N°3					
N° SONDAGE ASSOCIE:	SONDAGE N°5					
PROFONDEUR DU TEST (m)	0,6					
ANNEAU D'INFILTRATION	Diamètre (mm) :	150				
	Surface (mm²) :	88 357				
DEBUT SATURATION :	11:30:00					
DEBUT TEST :	11:37:00					
HEURE (HH:MM)	11:37:00	11:39:00	11:41:00	11:43:00	11:45:00	11:47:00
Delta de Temps (s.)		120	120	120	120	120
VOLUME LUE (litres)	1,90	1,89	1,86	1,85	1,83	1,81
Variation de Volume (ml.)		10,00	30,00	10,00	20,00	20,0
PERMEABILITE (mm/h)		3	10	3	7	7
VALEUR DE PERMEABILITE RETENUE :					6	mm/h
