NORSILK 14 - Honfleur

PIECES N°57-58-59

MEILLEURES TECHNIQUES DISPONIBLES

**Dossier de demande d'autorisation
environnementale**

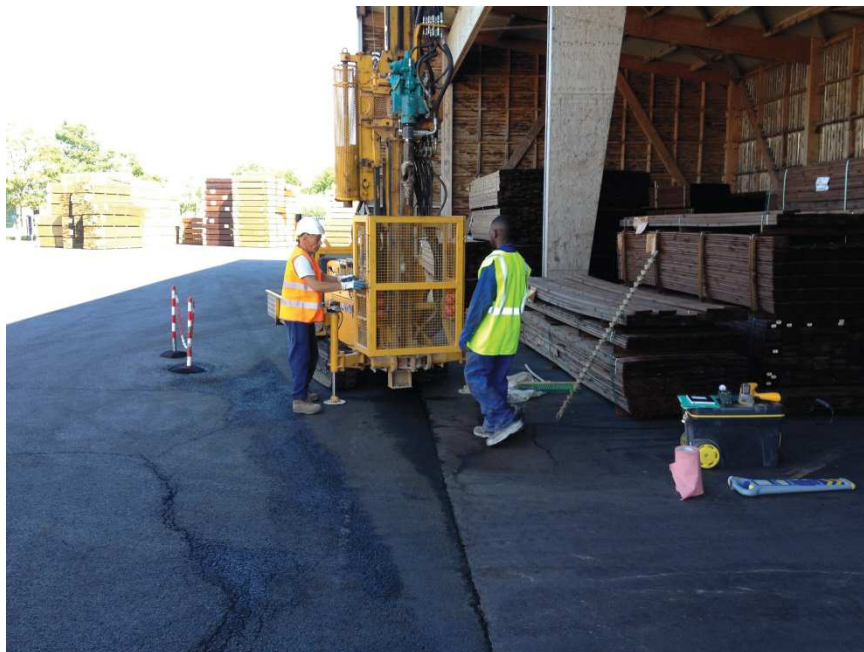
Photo 4. BH3 location at a stain on the asphalt

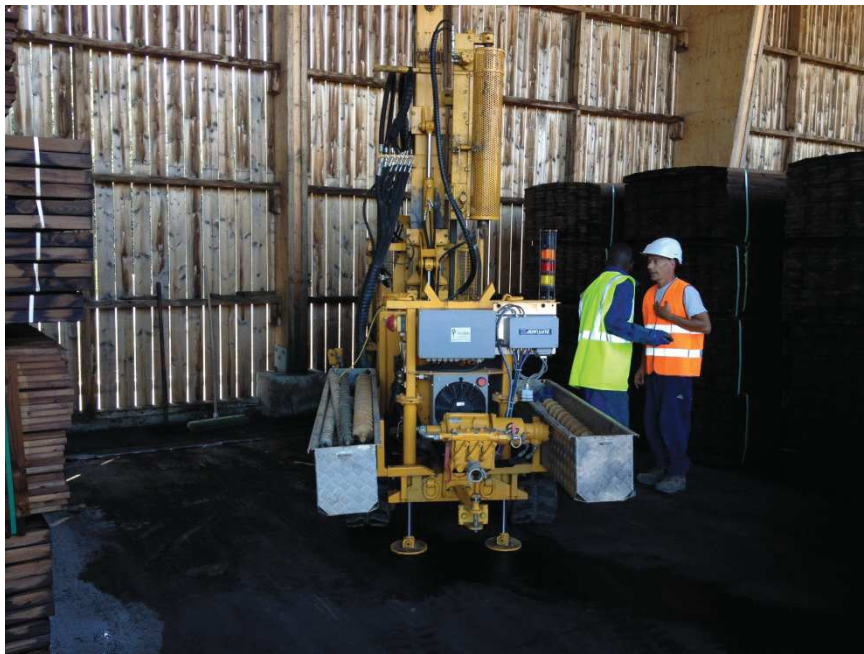
Photo 6. BH5 location at the impregnated wood storage area

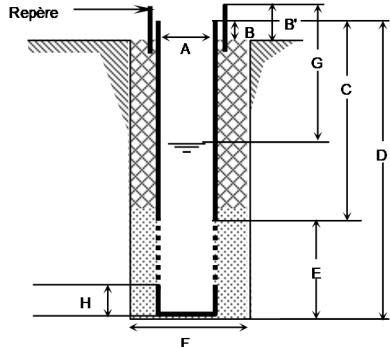
A :	32	mm																																								
B :	-	m																																								
B' :	-	m																																								
C :	1,7	m																																								
D :	9,60	m																																								
E :	8	m																																								
F :	-	mm																																								
G :	4,380	m																																								
H :	-																																									
V total :	4,20	L																																								
Volume / m :	0,80	L/m

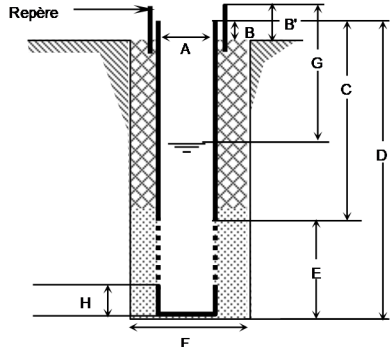
A :	32	mm																																																				
B :	-	m																																																				
B' :	-	m																																																				
C :	2	m																																																				
D :	7,21	m																																																				
E :	8	m																																																				
F :	-	mm																																																				
G :	4,270	m																																																				
H :	-																																																					
V total :	2,36	L																																																				
Volume / m :	0,80	L/m
