Je suis opposé à ce projet éolien de Cernay en raison de son impact acoustique inacceptable, et dont l'étude est irrégulière.

### 1 - Fiche Point de mesure n°1 : SOUDUN

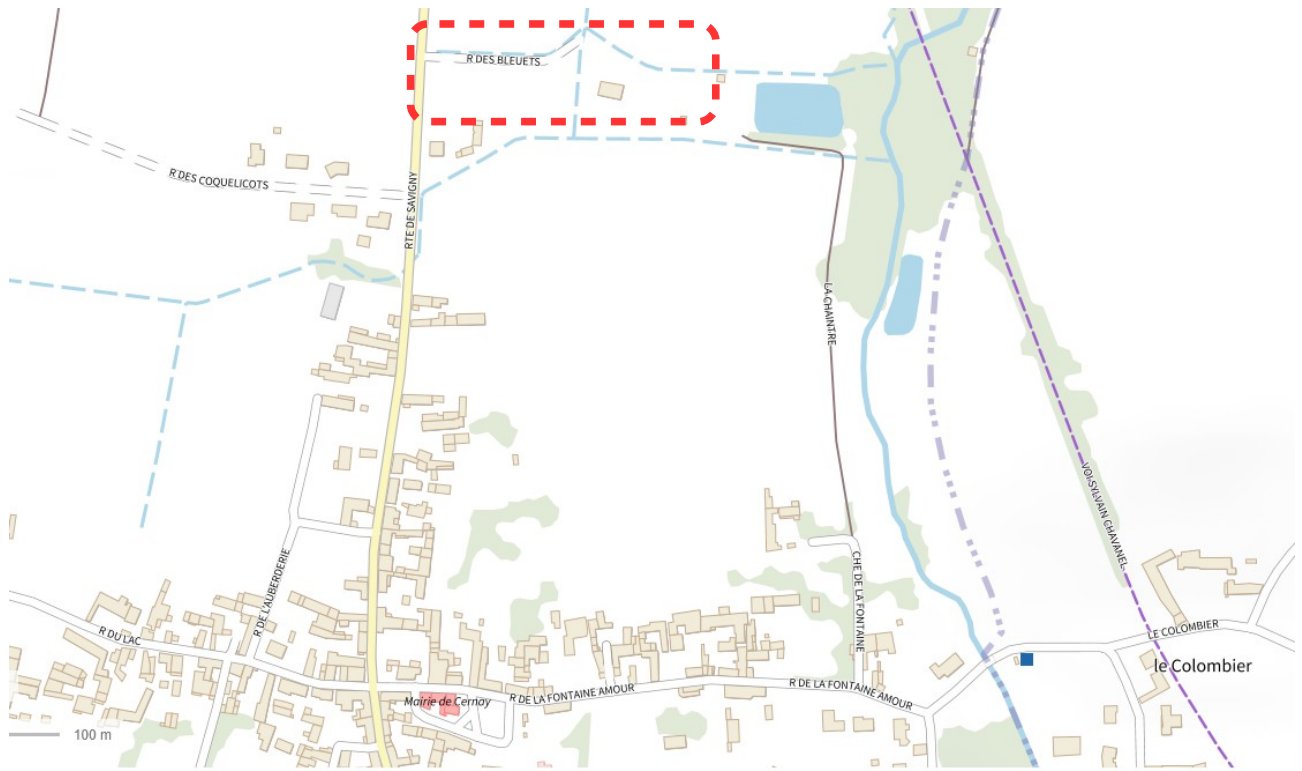
Adresse du point de mesure n°1 = FAUX : SOUDUN appartient à la commune de Savigny-sous-faye et non à CERNAY.

D'autre part, AUCUNE Route des Bleuets n'existe à Savigny-sous-faye et en conséquence ni à Soudun.

La rue des Bleuets existe, oui, mais à Cernay comme le démontre le plan ci-dessous. Et ce n'est pas le lieu du point de mesure !!!

En conséquence, l'adresse étant fautive, « les sources sonores environnantes », « le type d'habitat » et « Représentativité des sources sonores au point de mesure par rapport à la zone d'habitations » sont erronés.

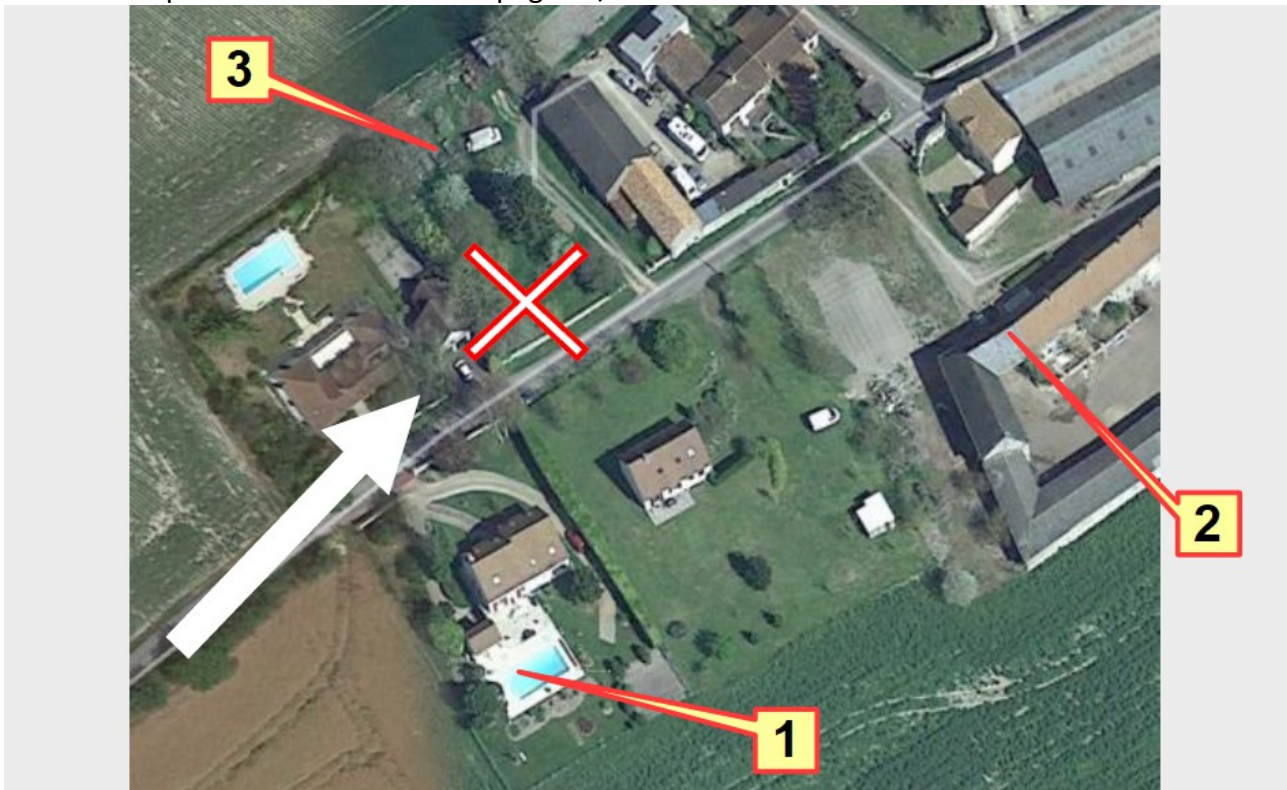
Extrait de la photo satellite de l'étude page 18/87 :

*Le sens de la flèche matérialise le sens de propagation des bruits éoliens (sens éoliennes vers habitation)*

On observe que sur la parcelle avec la croix rouge (pose du micro) seule 1 voiture est présente (repère 3).

On constate au milieu à droite que la ferme est en bon état (repère 2).

**Or cette ferme a brûlé en 2015 (repère 2bis photo suivante).**

Donc cette étude acoustique de 2022 affiche un « état initial » antérieur à 2015.

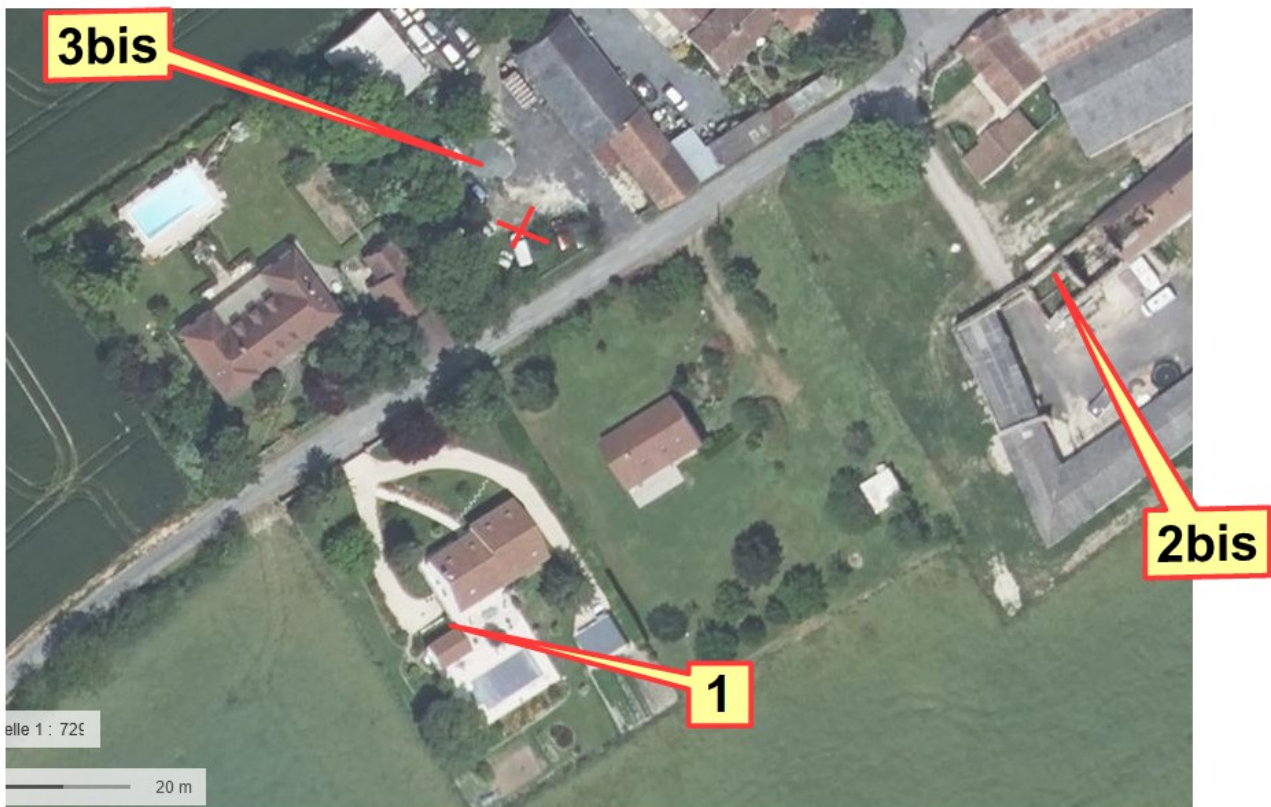
Ci-après, une photo google-map actuelle qui permet de visualiser la ferme brûlée (repère 2 bis), et l'état réel du lieu de pose du micro, dans le parking d'un atelier de mécanique automobiles où l'on distingue 9 véhicules sur le parking extérieur seul (repère 3bis), qui est parfaitement représentatif de la situation en 2022 lors de l'étude acoustique.

Est également identifiée sur cette carte, la maison la plus proche des éoliennes, le n°7, qui n'avait pas refusé la pose de micro lorsque la société Venathec acoustique l'avait proposé, maison la plus impactée et permettant une mesure de bruit la plus représentative du hameau (repère 1).

*type d'habitat* : parking d'atelier de mécanique Auto (googlemap2023 ci-dessus)

à RAJOUTER : Bruits atelier mécanique automobile

Est mentionné « *élevage de chien* » : FAUX, aucun élevage de chien à plusieurs kilomètres à la ronde.

Est mentionné « *trafic routier* » : 10 véhicules par jour ! Cette mention de trafic routier est à affiner.

« *Représentativité des sources sonores au point de mesure par rapport à la zone d'habitations* » : MAUVAISE – **Forte surestimation du bruit ambiant réel.**

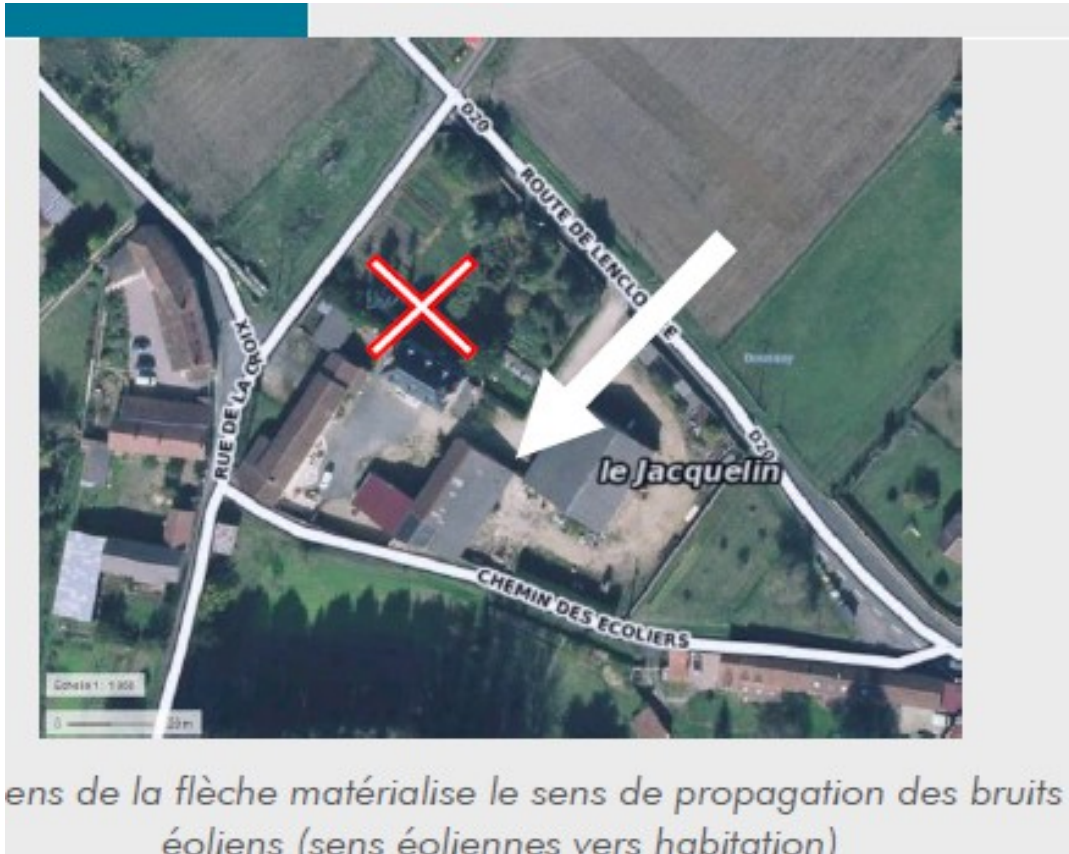
Ci-dessous un extrait de la page 26/87. Il est à noter que Venathec acoustique a omis de préciser que le micro d'écoute a été positionné à 30m d'une exploitation agricole, repérée en bleu sur cet

extrait de l'étude :

L'état initial des « sources sonores environnantes » est donc erroné et a été volontairement sous-évalué, ou par incompétence incontestable (puisqu'il aurait dû mentionner « exploitation agricole » dans ces sources sonores environnantes).

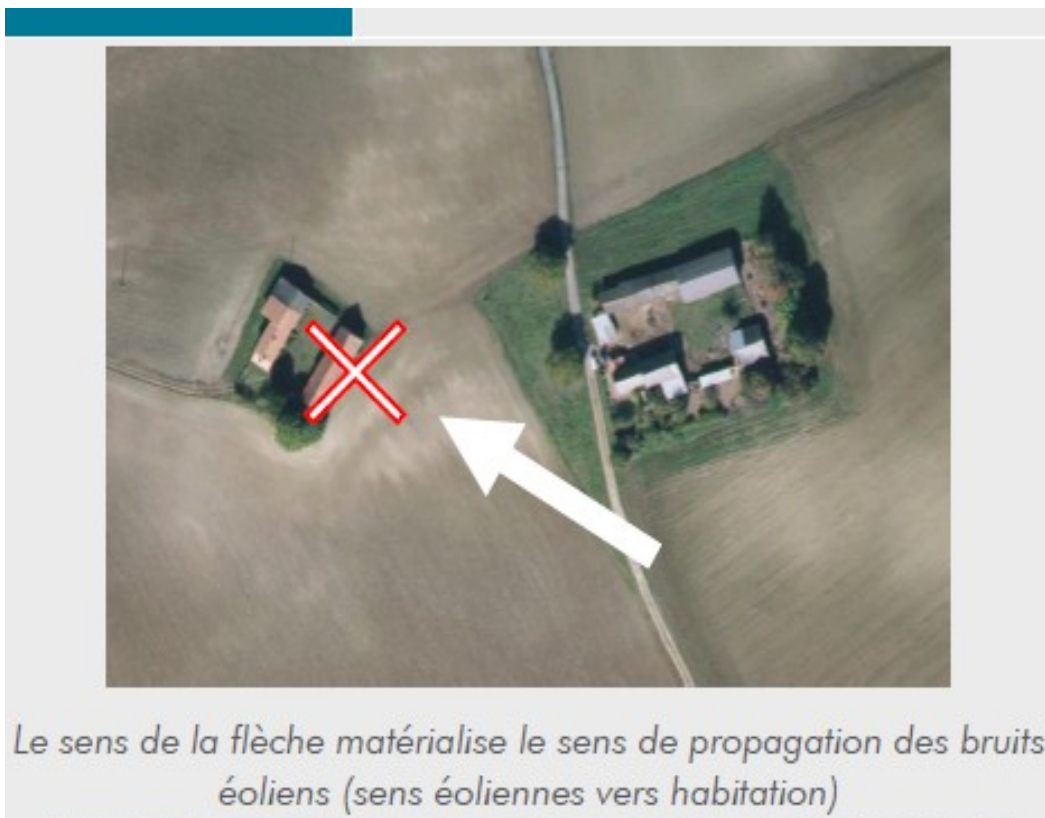
La croix rouge posée par le promoteur est en effet le lieu du point de mesure.

Toutefois, ce lieu n'a pas pour adresse « La Prinche » à Savigny-sous-Faye.

Comme présenté sur la photo satellite suivante, la flèche blanche matérialisant le sens de propagation du bruit éolien (sens éoliennes vers habitation) démontre que la maison lieu de prise de mesure du bruit n'est pas la plus proche des éoliennes puisque la ferme voisine (réellement n°44 « la Prinche » à Doussay) est sans ambiguïté la plus proche.

**Concernant les « sources sonores environnantes », l'état présenté est incomplet et très largement sous-évalué. En effet, sont présentes au sein de la ferme voisine plusieurs oies que l'on peut entendre à plusieurs centaines de mètre. Le technicien en charge de la pose et retrait du micro ne pouvait sincèrement pas ignorer la présence de ces oies.**

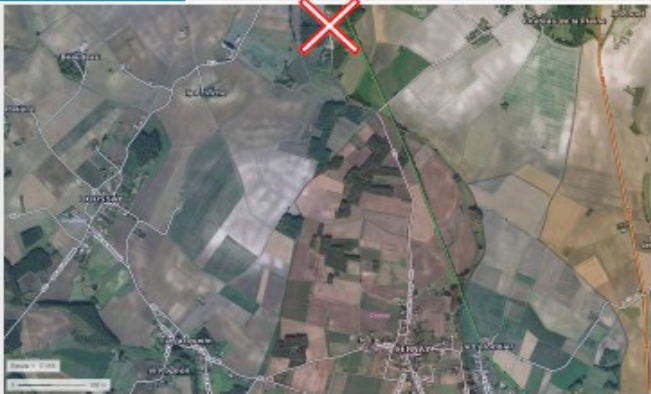
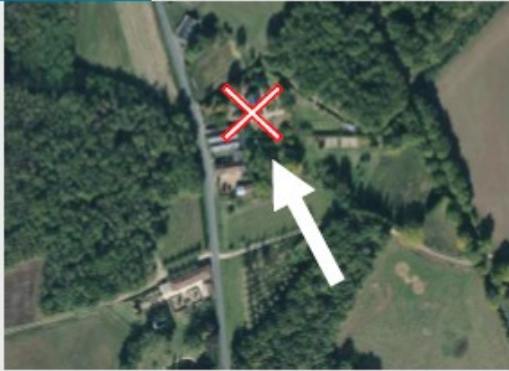
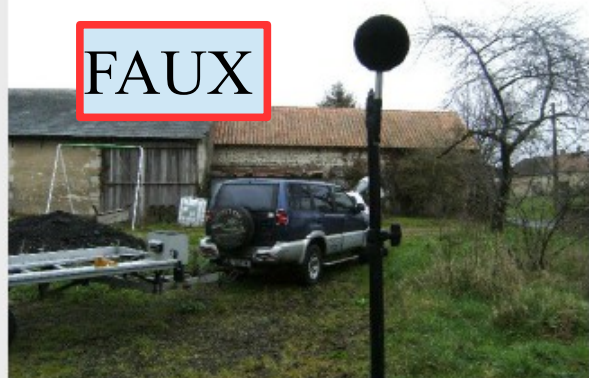
Pour ce point de mesure, **seules les 2 photos satellite sont vraies.**

**Adresse fausse :** L'adresse mentionnée se situe sur la commune de Cernay à environs 2 Km.  
La « vraie » adresse de ce point de mesure est semble-t-il le n°8, Lieu-dit La Brosse  
 86140 Savigny-sous-Faye

Sources sonores environnantes **fausses** : AUCUN élevage de chien à moins de 3Km

Végétation proche **fausse** : « Abondance » à Forte au lieu de Moyenne

Représentativité des sources sonores **fausse** : densité de la végétation proche et sources sonores environnantes mal identifiées.

**Photographie** présentant l'environnement de la pose du micro **FAUSSE** :cette maison représentée sur la photo est située au n°3 Lieu-dit Soudun à Savigny-sous-faye et non au lieu-dit La Brosse comme le laisseraient supposer les 2 photos satellite, ni à Cernay rue des bleuets comme mentionné.
