**Parcelles ZD 368 et
ZD 320 en partie**

ÉVALUATION ENVIRONNEMENTALE DU MILIEU SOL

Construction d'une plateforme logistique

1432-27-INFOS&DIAG-2210D

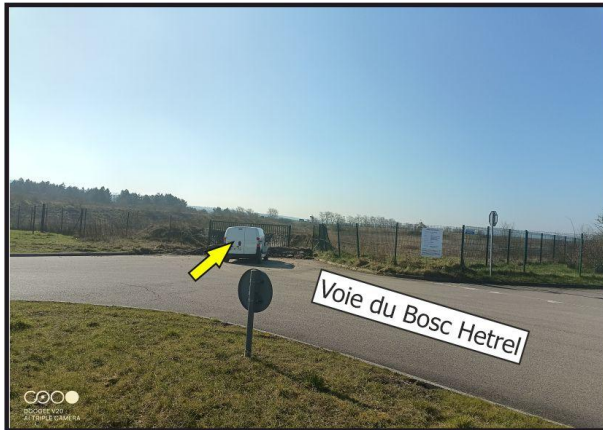
L'accès à la parcelle ZD 368 se fait par un portail à double vantaux bordant la Voie du Bosc Hetrel, elle-même accessible depuis la route de la brèche aux Loups.

Photographie 1 : Vue sur l'accès à la parcelle ZD 368

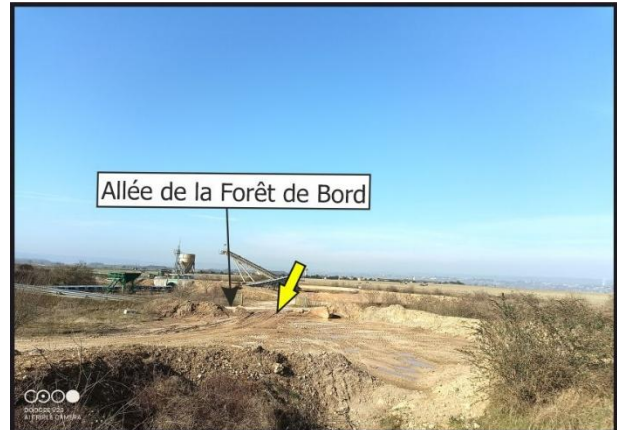
La parcelle ZD 320 est accessible depuis la route de la Brèche aux Loups coté est et par l'allée de la Forêt de Bord de Bord côté ouest.

Photographie 2 : Vue sur l'accès à la parcelle ZD 320p

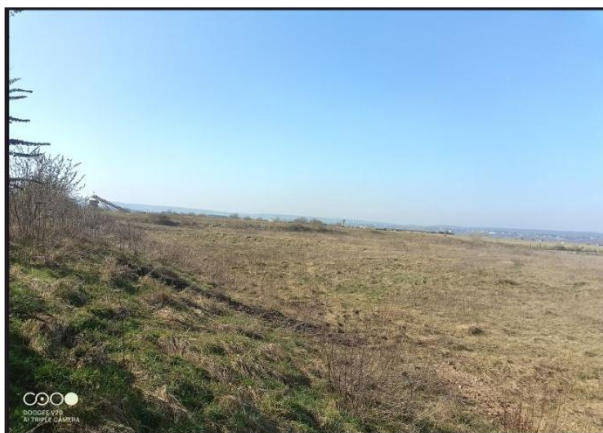
La parcelle n'abrite aucun élément bâti. Elle correspond à un terrain en friche comportant quelques hautes herbes. Quelques rares déchets sont posés au sol (débris d'un pare-choc, bouteille en plastique, etc.).

Photographie 3 : Vue sur la partie ouest du site

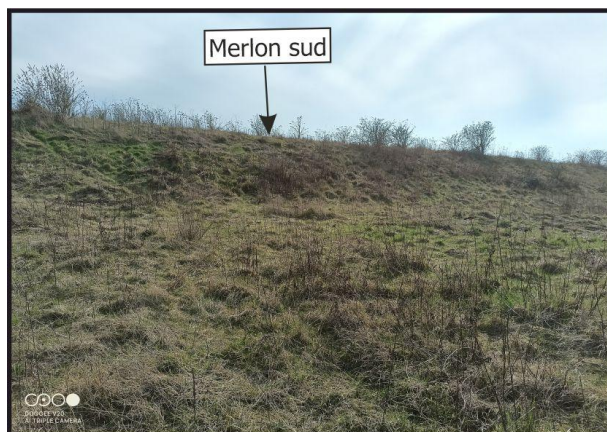
- Le premier merlon est long de 100 m pour une largeur d'environ 35 m et une hauteur de 4 m. Le merlon s'étend selon un axe est-ouest en limite méridionale de la parcelle ZD 368 ;
- Le deuxième merlon est long d'environ 140 m pour une largeur de 35 m et une hauteur de 4 m. Le merlon s'étend selon un axe nord-sud en limite occidentale du site.

Photographie 5 : Vue sur le merlon au sud

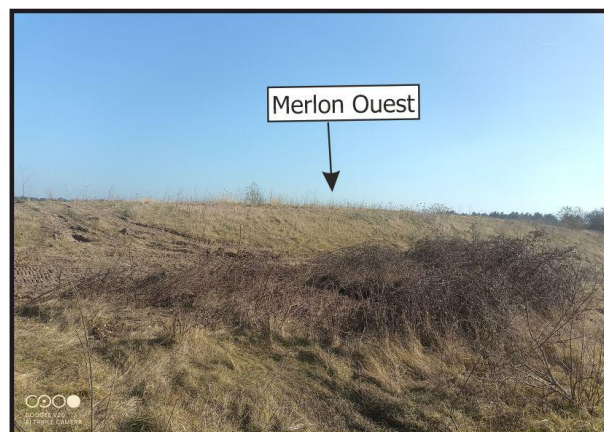
Photographie 6 : Vue sur le merlon à l'ouest

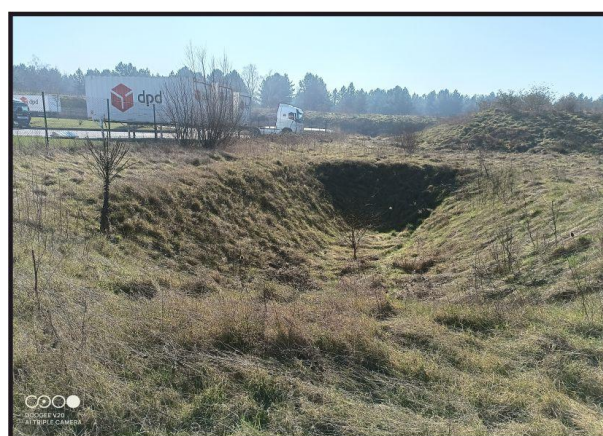
En bordure est de la parcelle, En bordure est de la parcelle, se trouve une dépression d'environ 3 mètres de profondeur, 16 mètres de long et 10 mètres de large, avec une pente d'environ 60 %. Sa surface est recouverte d'herbe.

Photographie 7 : Vue sur le bassin

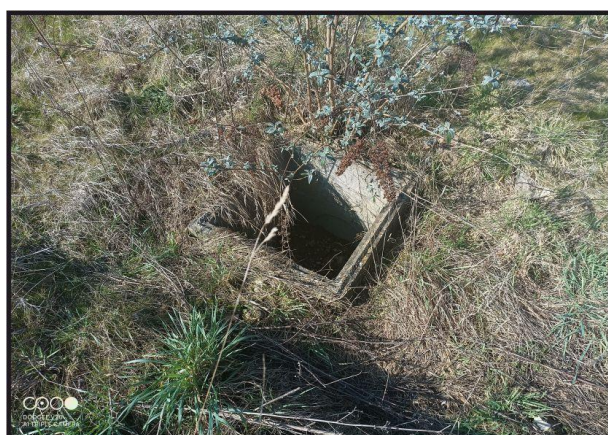
Trois regards, dont l'usage n'a pas été déterminé, étaient présents sur le site : un au centre et deux à l'est de la parcelle. L'un des regards situés à l'est est relié à un tuyau. Les deux regards étaient solidement fermés, et nous n'avons pas réussi à les soulever.

Photographie 8 : Vue sur le regard au centre du site

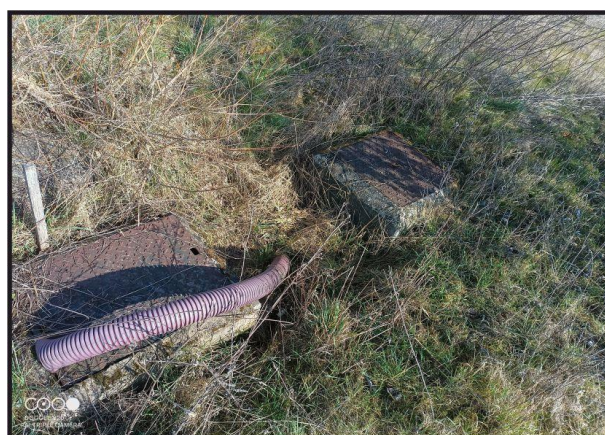
Photographie 9 : Vue sur les deux regards à l'est du site

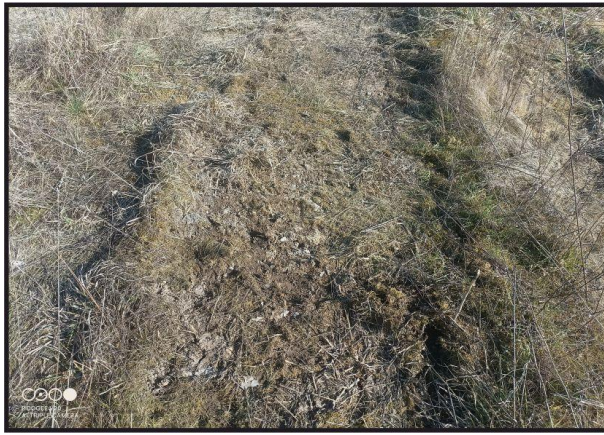
Le terrain est principalement recouvert d'herbes, avec une zone d'environ 15 m² à l'est où se trouvent des blocs de craie de dimensions variées, allant d'environ 0,1 cm à 50 cm.

Photographie 10 : Vue sur le sol à nu

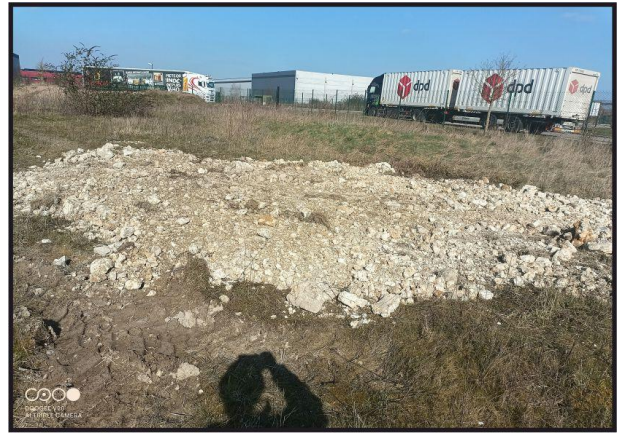
Photographie 11 : Vue sur les blocs de craie

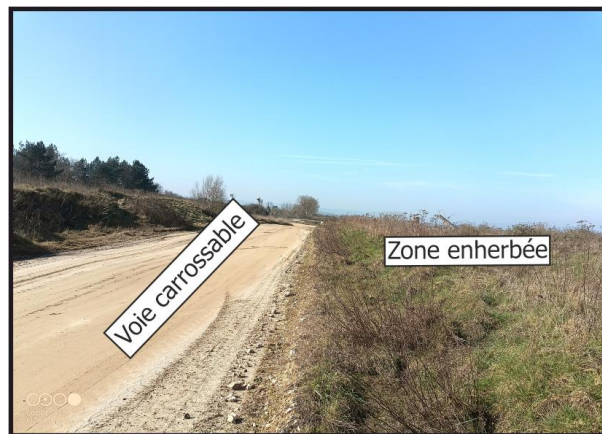
La partie de cette parcelle concernée par cette étude comprend une voie carrossable empruntée par les camions de la carrière, ainsi qu'une zone en friche.

Photographie 12 : Vue sur la route et la zone enherbée

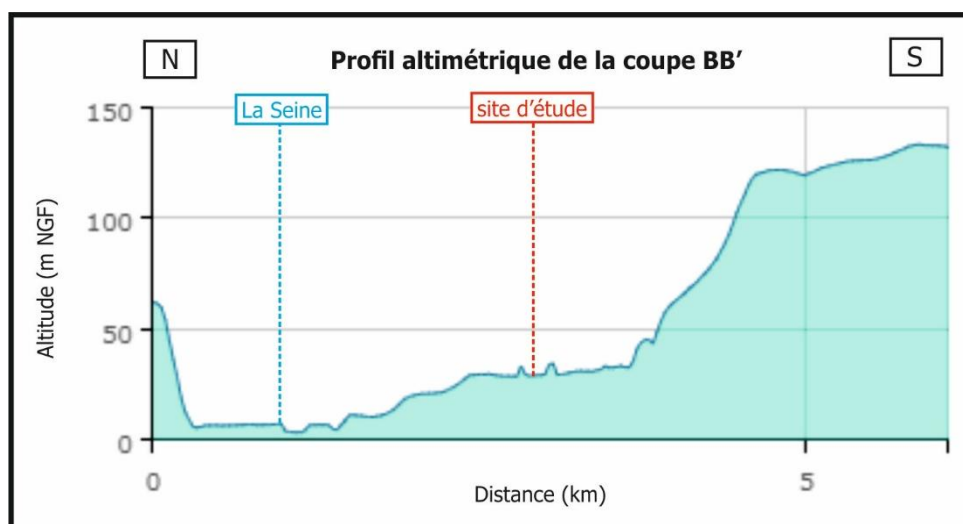
La coupe ci-après est un profil altimétrique orienté nord-sud, traversant le site d'étude sur une zone élargie (cf. carte ci-dessus).

Figure 10 : Profil altimétrique d'une zone élargie autour du site d'étude
Source fond de carte : site Internet Géoportail

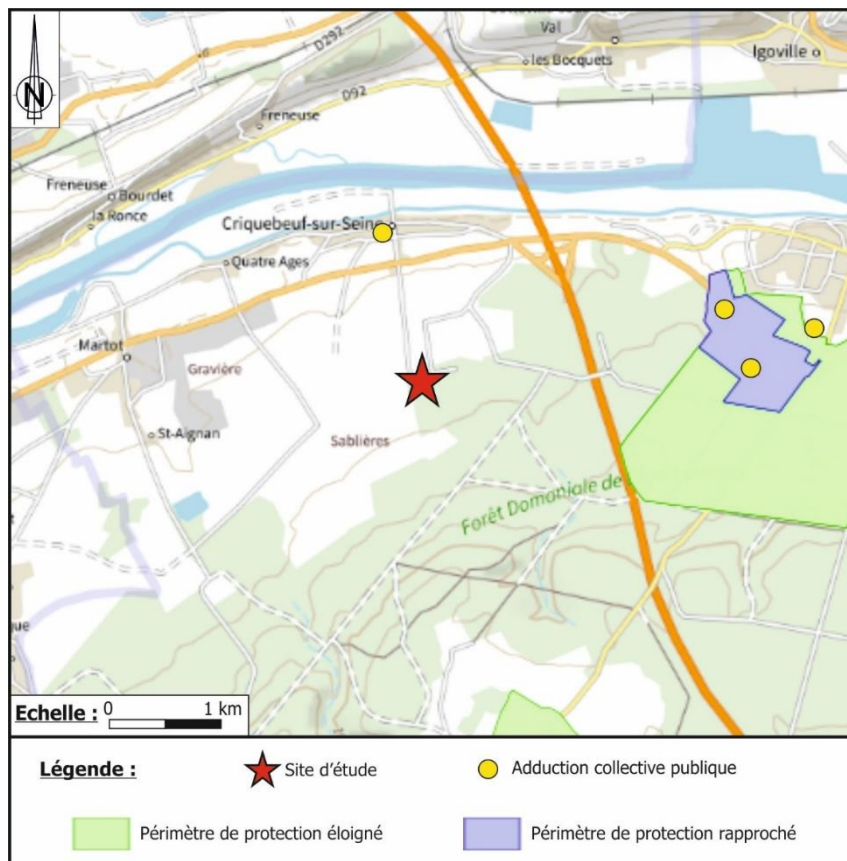
Selon l'Agence Régionale de la Santé – unité de l'Eure, plusieurs captages AEP sont répertoriés sur la commune de Criquebeuf-sur-Seine. D'après les documents mis à disposition par l'ARS, ces captages captent la nappe de la craie. Ils sont localisés à proximité de la vallée de la Seine et de l'Eure. La figure ci-dessous localise les captages AEP localisés à proximité du site d'étude.

Figure 19 : Localisation des captages AEP
Source fond de carte : atlasante.fr

Le site d'étude ne fait pas partie d'un périmètre de protection de captage AEP.
