Objet : Porter à connaissance pour la prise en compte
du risque de chute de blocs depuis la corniche

Mont Robert sur la commune de Moirans-en-Montagne

**Porter à connaissance
pour la prise en compte du risque de chute de blocs depuis la
corniche du Mont Robert sur la commune de Moirans-en-Montagne**

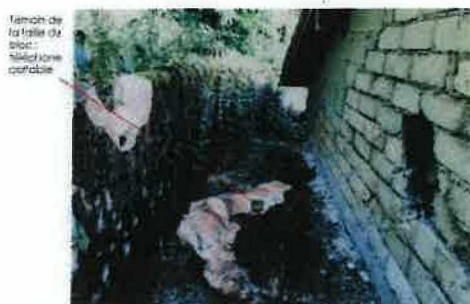
Figure 4 : photo du bloc tombé le 13/09/25

Chute d'un bloc (figure 4) d'un volume estimé à environ 0,6 m³ au pied du muret longeant l'arrière de la propriété, située sur les parcelles cadastrées AE n°9 et 10. Le bloc s'est détaché de la corniche située en amont, à une altitude d'environ 37 mètres au-dessus du muret, avant de se propager le long du versant. Sa trajectoire s'est terminée par l'impact contre le muret de la propriété ainsi que contre le double mur du bâtiment non habité, provoquant des dommages structurels.

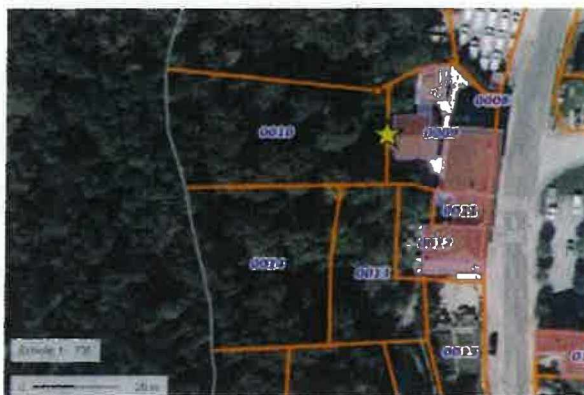
Figure 6 : Localisation du bloc tombé sur le parcellaire – Source : rapport BRGM/RP-74985-FR

La chute de bloc s'est produite entre les parcelles cadastrées AE n°9 et 10, situées sur le versant Est du Mont Robert le long de la rue Voltaire.

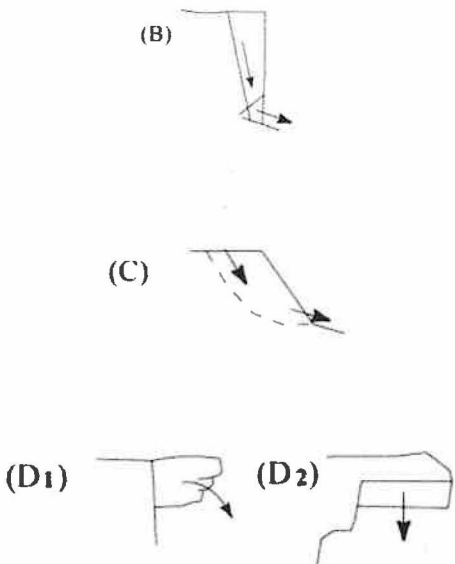
<p>Le glissement composé (B) dans lequel plusieurs blocs glissent dans des directions différentes.</p> <p>Le glissement rotationnel (C) se produit en terrain meuble ou dans des milieux rocheux très fracturés.</p> <p>Les ruptures de surplombs ou de dalles en toit (D) sont un détachement des masses rocheuses surplombantes dans le vide.</p>

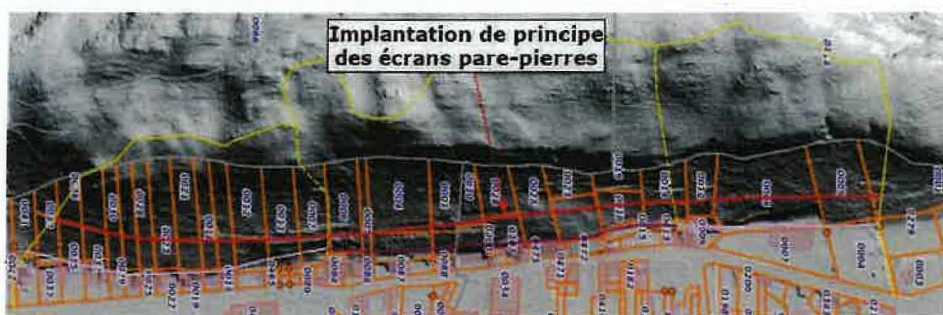
Figure 11 : principe d'implantation des parades – source : rapport BE Géolithe 25-0937

Plusieurs variantes de mise en œuvre sont évoquées :

- **Solution 1** : réalisation d'une ligne unique d'écran pare-blocs, dimensionnée selon un rapport coût-bénéfice optimisé ;
- **Solution 2** : réalisation d'une ligne d'écran pare-blocs surdimensionnée, visant à limiter les besoins d'entretien et à réduire le risque d'endommagement en cas de sollicitations importantes ;
- **Solution 3** : mise en place d'un doublement des lignes d'écrans pare-blocs, permettant de renforcer le niveau de sécurisation, notamment en cas d'événements successifs ou durant les phases d'entretien ou de réparation.

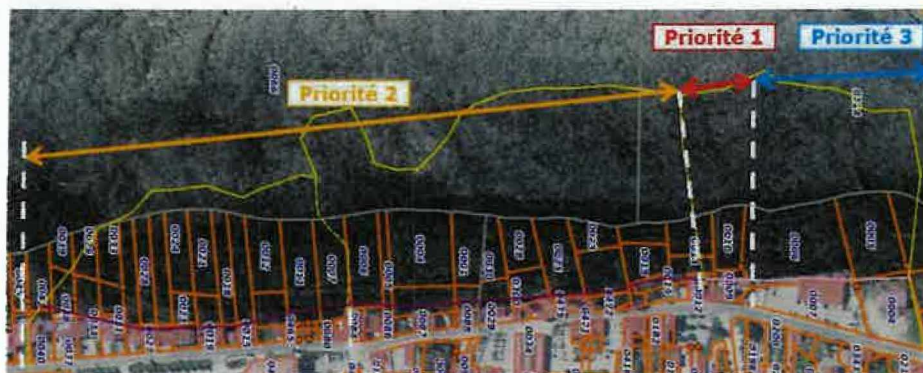
Figure 12 : proposition de priorisation des travaux – source rapport BE Géolithe 25-0937

Au vu de l'ampleur des travaux, de l'aléa de référence et des enjeux, Géolithe préconise la priorisation suivante :
