# PROJET D'APPROFONDISSEMENT DE LA CARRIERE DE STINKAL

Commune de Ferques (62)

Etude de caractérisation de zone humide et  
application de la démarche ERC

Rapport final

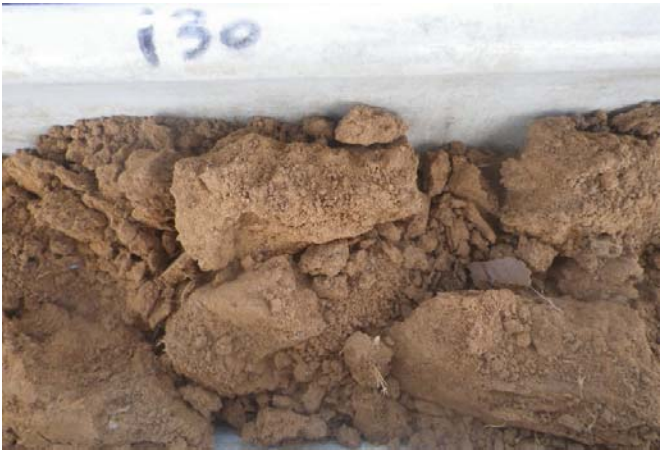
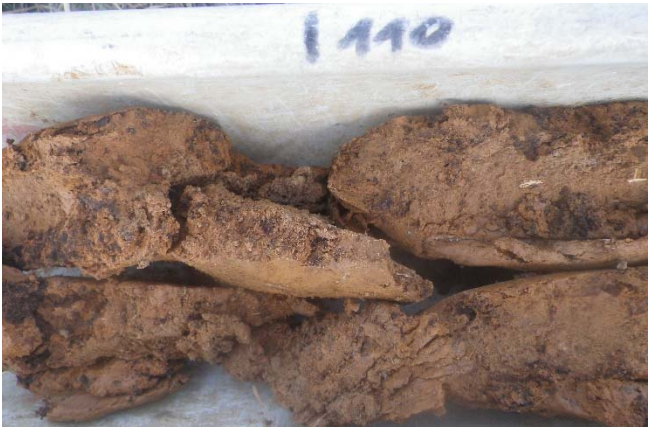
Profils n°1, 9	
Profondeur	Caractéristiques
0 – 40 cm	<p>Horizon limoneux. Absence d'horizons rédoxique ou réductique.</p>

40 – 50/60 cm	<p>Horizon limoneux. Horizon rédoxique peu marqué. Absence d'horizon réductique.</p>
50/60 – 60/70 cm	<p>Horizon limoneux. Horizon rédoxique assez marqué. Absence d'horizon réductique.</p>
60/70 – 120 cm	<p>Horizon argileux. Horizon rédoxique marqué. Absence d'horizon réductique.</p>

<p><b>Conclusion</b> : Sol avec horizon rédoxique débutant à 40 cm de la surface du sol et qui s'intensifie en profondeur sans apparition d'un horizon réductique jusque 1,2 m.</p> <p style="text-align: center;"><b>Classe de sol IVc (voir figure 1)</b></p> <p style="text-align: center;"><b>Sol non caractéristique de zones humides</b></p>

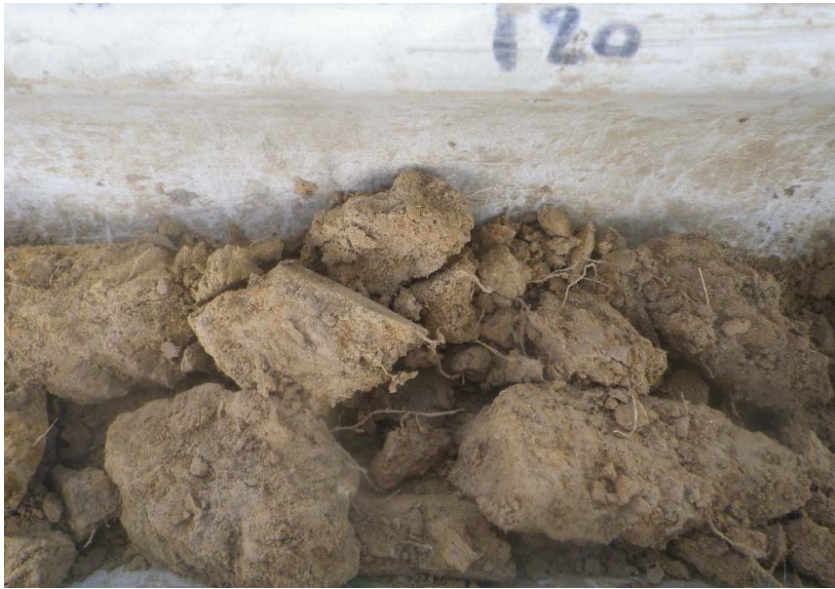
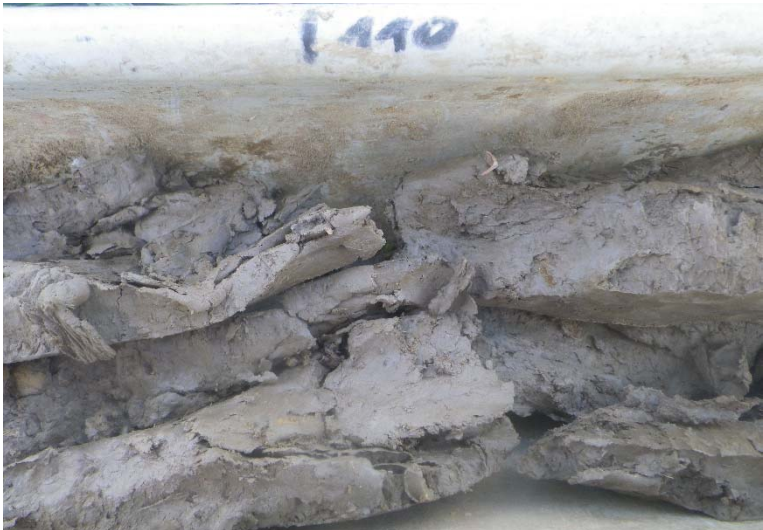
15/30 – 40 cm	<p>Horizon limoneux. Horizon rédoxique assez marqué. Absence d'horizon réductique.</p>
40 – 120 cm	<p>Horizon argileux. Horizon rédoxique marqué. Absence d'horizon réductique.</p>

<p><b>Conclusion</b> : Sol avec horizon rédoxique débutant dès la surface du sol et qui s'intensifie en profondeur sans apparition d'un horizon réductique jusque 1,2 m.</p> <p><b>Classe de sol Vb (voir figure 1)</b></p> <p><b>Sol caractéristique de zones humides</b></p>

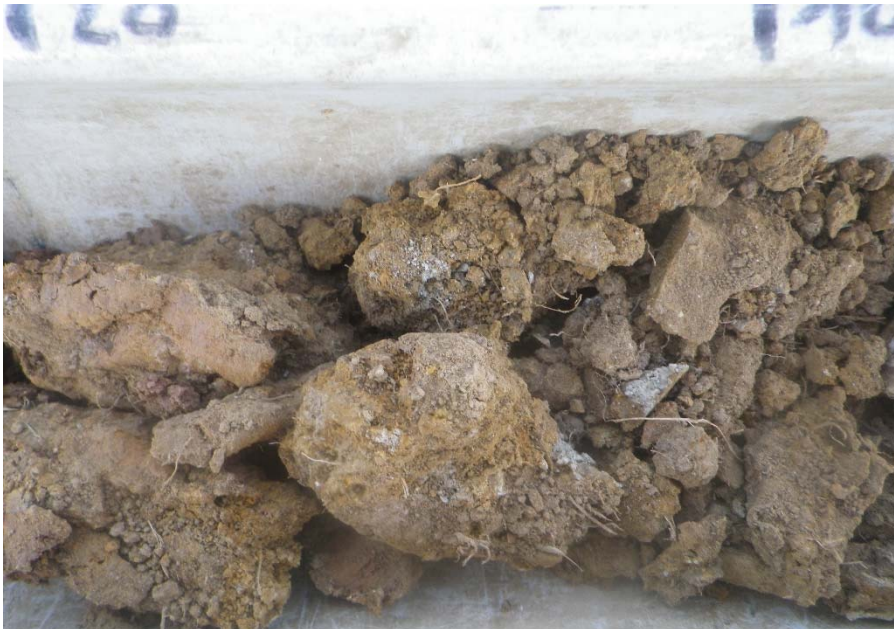
25/30 cm	Refus de sondage (calcaire).
<p><b>Conclusion</b> : Sol avec horizon rédoxique peu marqué à assez marqué de 0 à 25/30 cm de profondeur puis refus de sondage (et absence d'horizon réductique en profondeur).</p> <p style="text-align: center;"><b>Classe de sol Va ou Vb (voir figure 1)</b></p> <p style="text-align: center;"><b>Sol caractéristique de zones humides</b></p>

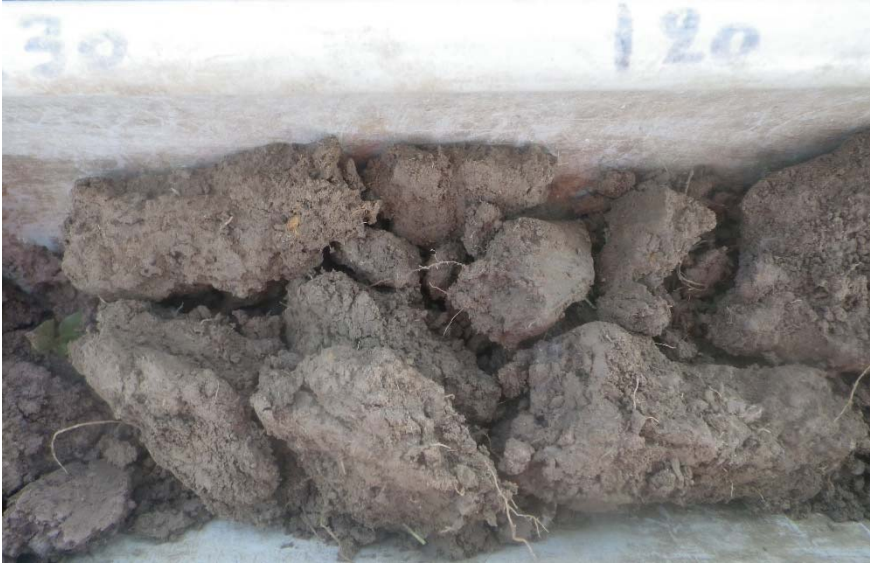
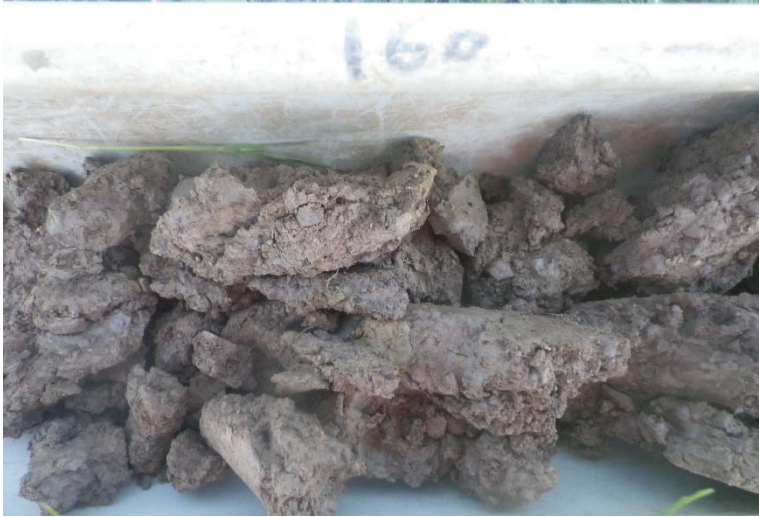
Profil n°4	
Profondeur	Caractéristiques
0 – 30 cm	<p>Horizon limoneux. Absence d'horizons rédoxique ou réductique.</p>

30 – 40 cm	<p>Horizon limoneux. Horizon rédoxique peu marqué. Absence d'horizon réductique.</p>
40 – 70 cm	<p>Horizon limoneux + calcaire grisâtre. Horizon rédoxique assez marqué. Absence d'horizon réductique.</p>

70 cm	Refus de sondage.
<p><b>Conclusion</b> : Sol avec horizon rédoxique débutant à 40 cm de la surface du sol et qui s'intensifie en profondeur sans apparition d'un horizon réductique jusque 70 cm puis refus de sondage. Vu le contexte et les autres sondages, absence d'horizon réductique jusque 1,2 m.</p> <p style="text-align: center;"><b>Classe de sol IVc (voir figure 1)</b></p> <p style="text-align: center;"><b>Sol non caractéristique de zones humides</b></p>

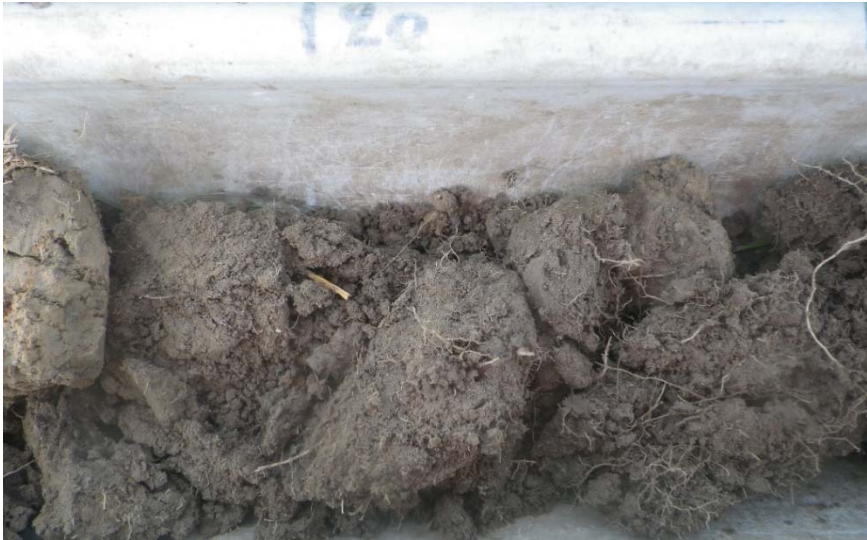
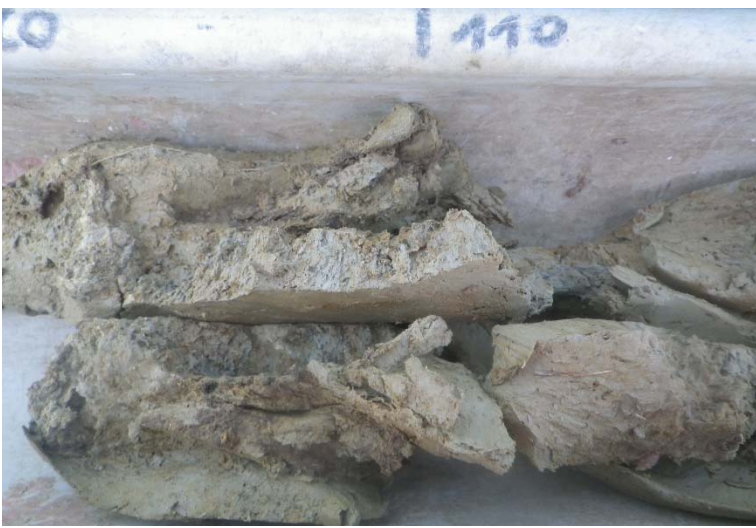
25 – 30/35 cm	<p>Horizon limoneux. Horizon rédoxique peu marqué. Absence d'horizon réductique.</p>
30/35 – 40 cm	<p>Horizon limoneux. Horizon rédoxique assez marqué. Absence d'horizon réductique.</p>
40 – 120 cm	<p>Horizon argileux. Horizon rédoxique marqué. Absence d'horizon réductique.</p>

<p><b>Conclusion</b> : Sol avec horizon rédoxique débutant à 25 cm de la surface du sol et qui s'intensifie en profondeur sans apparition d'un horizon réductique jusque 1,2 m.</p> <p style="text-align: center;"><b>Classe de sol IVc (voir figure 1)</b></p> <p style="text-align: center;"><b>Sol non caractéristique de zones humides</b></p>

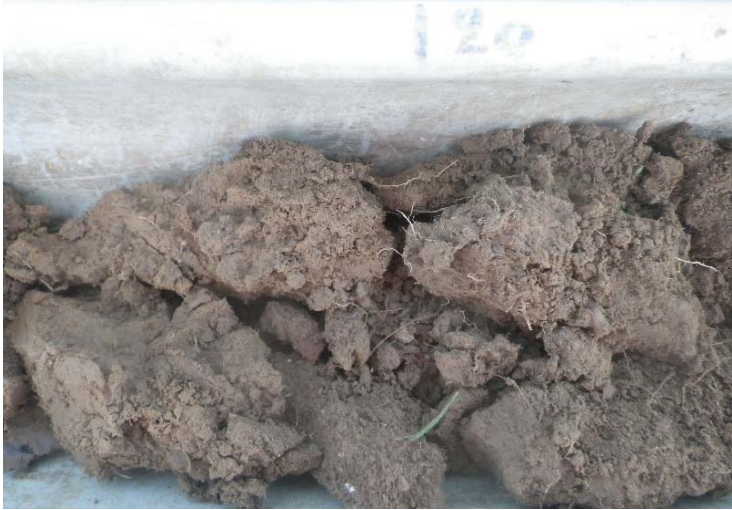
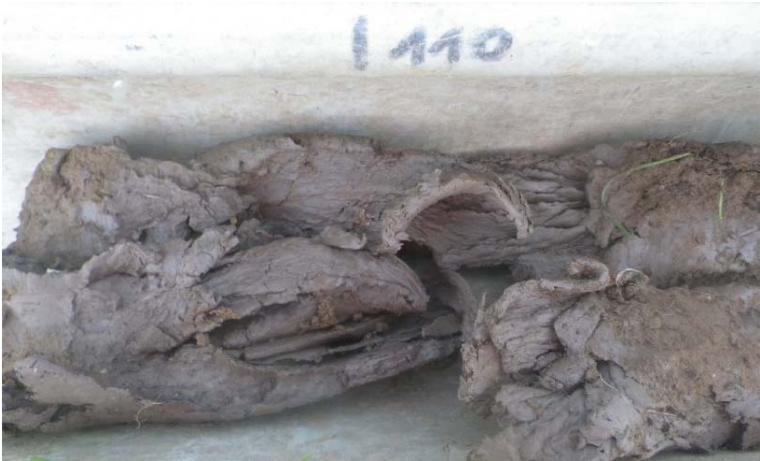
35 – 45 cm	<p>Horizon limoneux. Horizon rédoxique peu marqué. Absence d'horizon réductique.</p>
45 – 50 cm	<p>Horizon limoneux. Horizon rédoxique assez marqué. Absence d'horizon réductique.</p>
50 – 120 cm	<p>Horizon argileux. Horizon rédoxique marqué. Absence d'horizon réductique.</p>

<p><b>Conclusion</b> : Sol avec horizon rédoxique débutant à 35 cm de la surface du sol et qui s'intensifie en profondeur sans apparition d'un horizon réductique jusque 1,2 m.</p> <p style="text-align: center;"><b>Classe de sol IVc (voir figure 1)</b></p> <p style="text-align: center;"><b>Sol non caractéristique de zones humides</b></p>

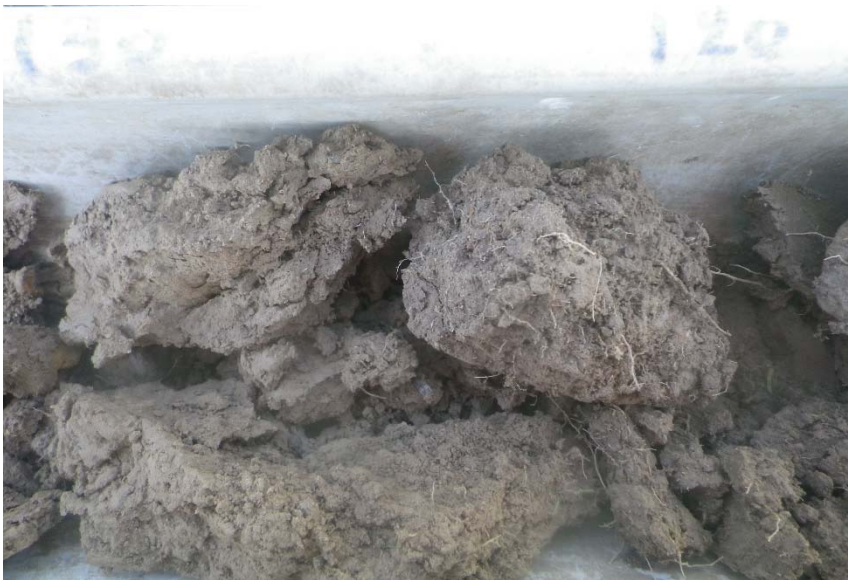
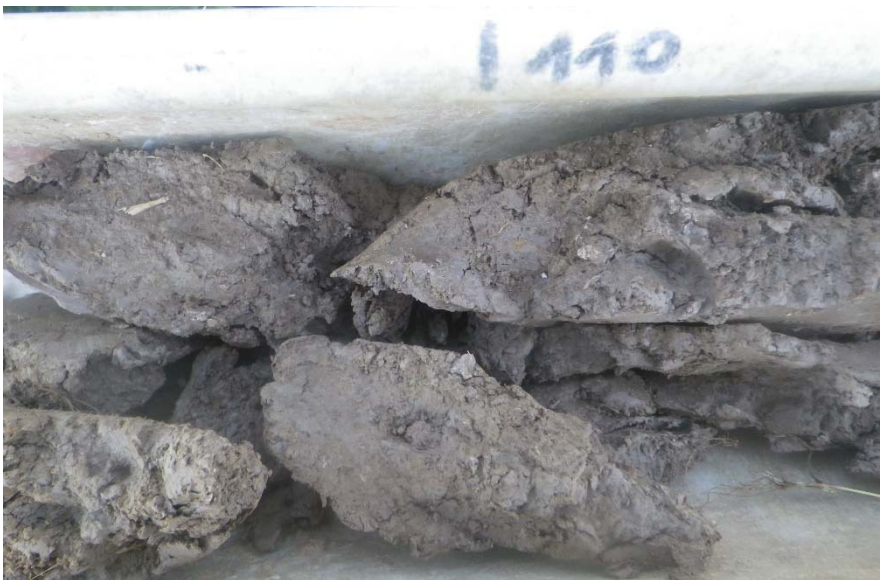
40 – 120 cm	<p>Horizon limono-argileux + grès / calcaire grisâtre. Horizon rédoxique assez marqué. Absence d'horizon réductique.</p>

<p><b>Conclusion</b> : Sol avec horizon rédoxique débutant à 40 cm de la surface du sol et qui s'intensifie en profondeur sans apparition d'un horizon réductique jusque 70 cm puis refus de sondage.</p> <p><b>Classe de sol IVc (voir figure 1)</b></p> <p><b>Sol non caractéristique de zones humides</b></p>

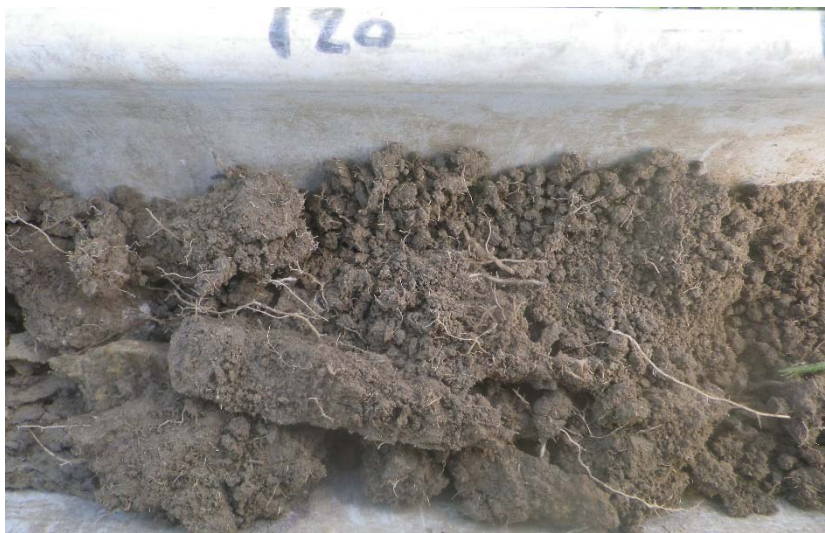
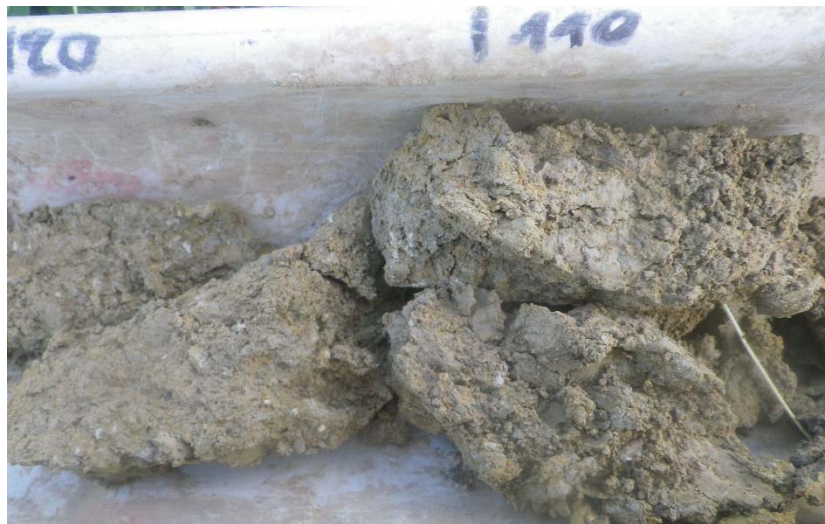
30 – 40 cm	<p>Horizon limoneux. Horizon rédoxique peu marqué. Absence d'horizon réductique.</p>
40 – 60 cm	<p>Horizon limoneux. Horizon rédoxique assez marqué. Absence d'horizon réductique.</p>
60 – 120 cm	<p>Horizon limoneux + calcaire grisâtre. Horizon rédoxique marqué. Absence d'horizon réductique.</p>

<p><b>Conclusion</b> : Sol avec horizon rédoxique débutant à 30 cm de la surface du sol et qui s'intensifie en profondeur sans apparition d'un horizon réductique jusque 1,2 m.</p> <p style="text-align: center;"><b>Classe de sol IVc (voir figure 1)</b></p> <p style="text-align: center;"><b>Sol non caractéristique de zones humides</b></p>

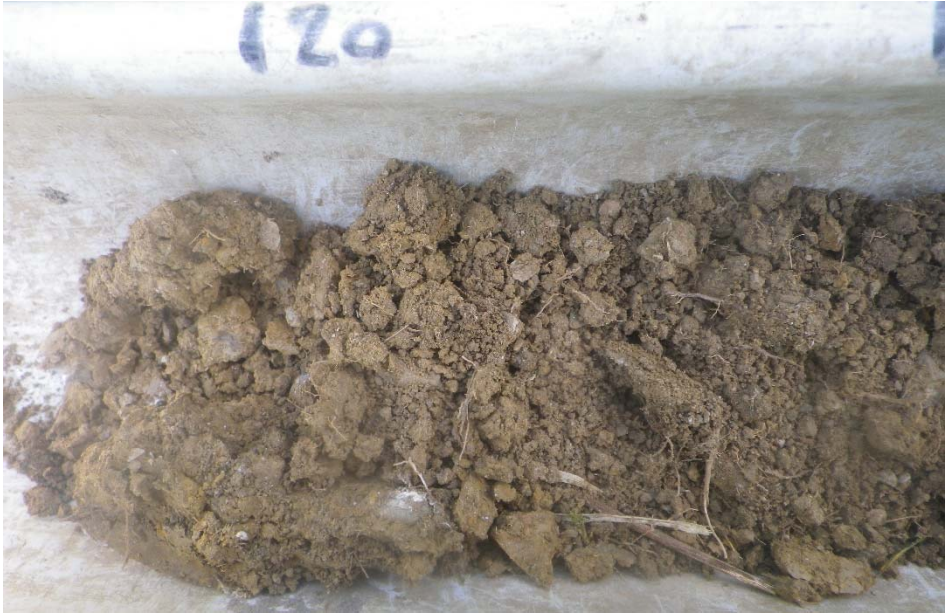
25 cm	Refus de sondage
<p><b>Conclusion</b> : Sol sans horizon rédoxique jusque 25 cm de profondeur puis refus de sondage. Vu le contexte, absence d'horizon réductique jusque 1,2 m.</p> <p><b>Classe de sol IVc ou &lt; à IVc (voir figure 1)</b></p> <p><b>Sol non caractéristique de zones humides</b></p>

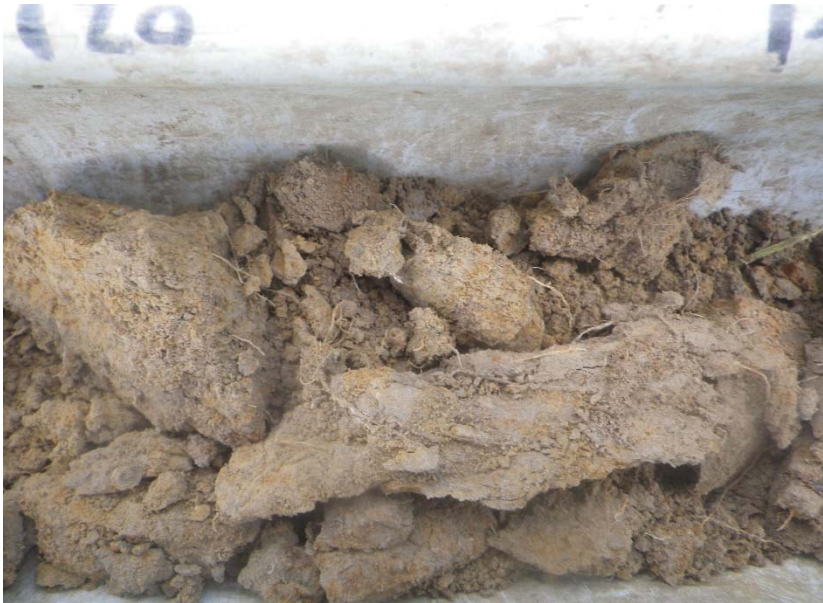
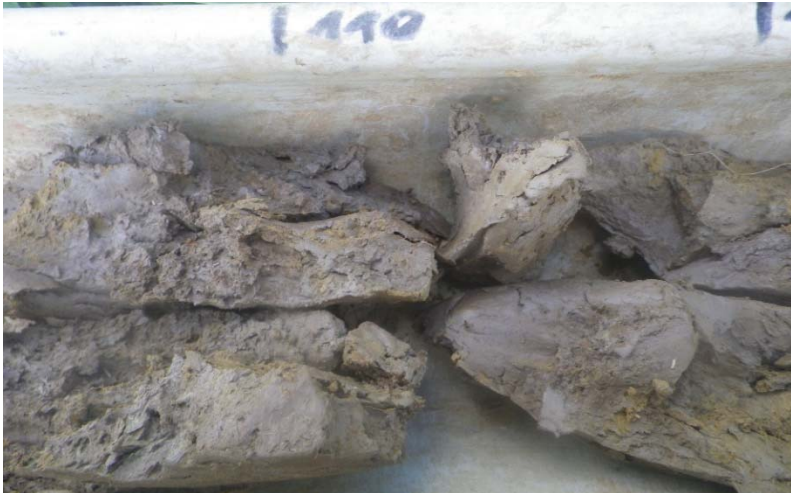
30 – 40/50 cm	<p>Horizon limoneux. Horizon rédoxique marqué. Absence d'horizon réductique.</p>
40/50 – 120 cm	<p>Horizon argileux. Horizon rédoxique marqué. Absence d'horizon réductique.</p>

<p><b>Conclusion</b> : Sol avec horizon rédoxique débutant dès la surface du sol et qui s'intensifie en profondeur sans apparition d'un horizon réductique jusque 1,2 m.</p> <p style="text-align: center;"><b>Classe de sol Vb (voir figure 1)</b></p> <p style="text-align: center;"><b>Sol caractéristique de zones humides</b></p>

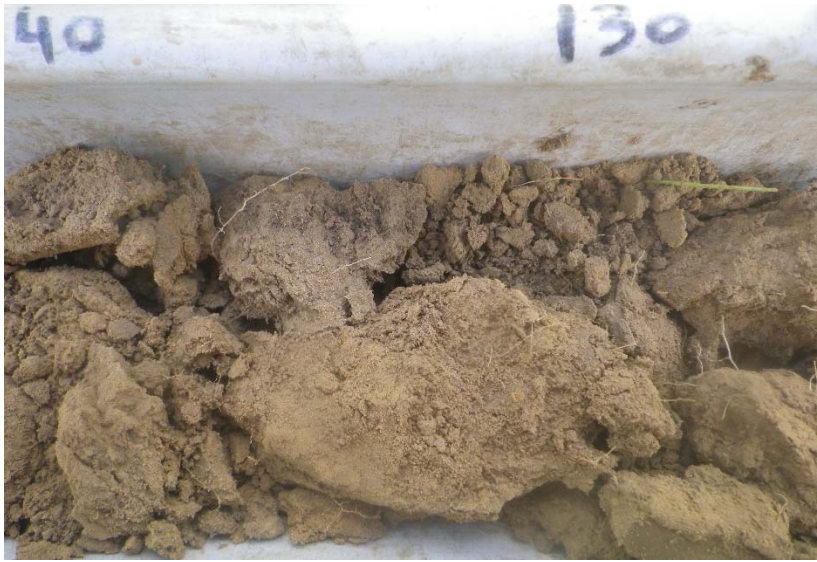
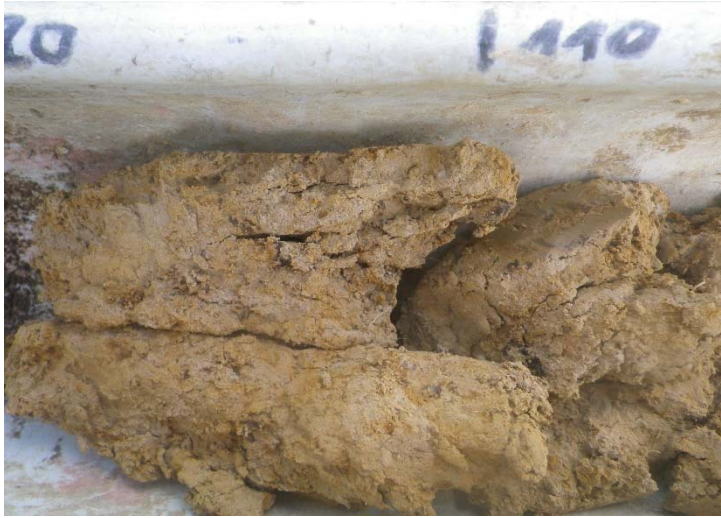
40 – 50 cm	<p>Horizon limoneux. Horizon rédoxique peu marqué. Absence d'horizon réductique.</p>
50 – 70 cm	<p>Horizon limoneux. Horizon rédoxique assez marqué. Absence d'horizon réductique.</p>
70 – 120 cm	<p>Horizon limoneux. Horizon rédoxique marqué. Absence d'horizon réductique.</p>

<p><b>Conclusion</b> : Sol avec horizon rédoxique débutant à 40 cm la surface du sol et qui s'intensifie en profondeur sans apparition d'un horizon réductique jusque 1,2 m.</p> <p style="text-align: center;"><b>Classe de sol IVc (voir figure 1)</b></p> <p style="text-align: center;"><b>Sol non caractéristique de zones humides</b></p>

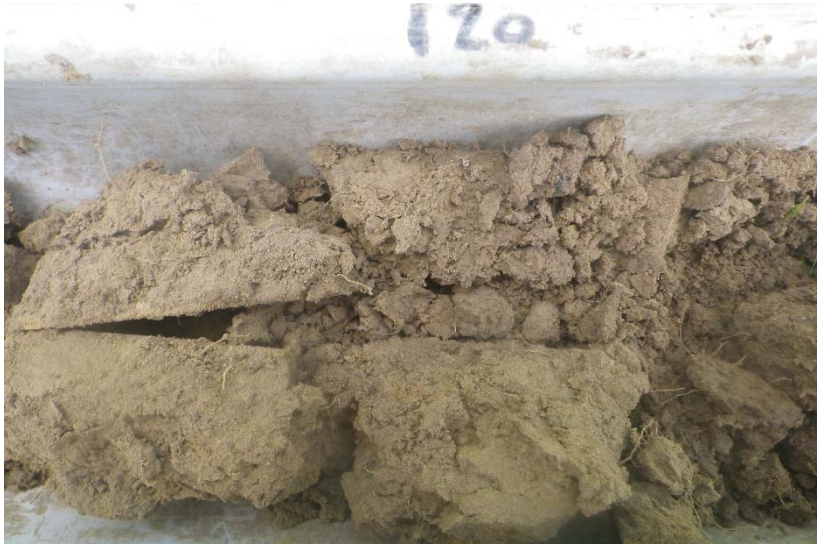
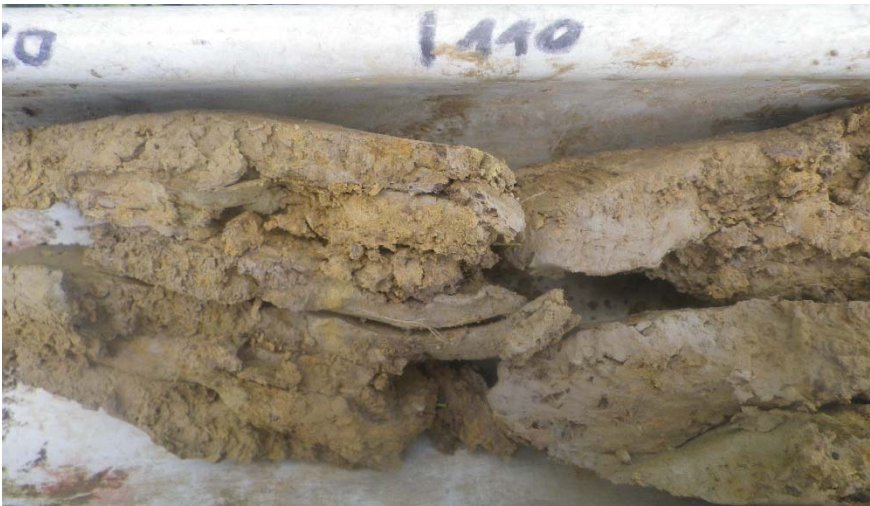
30/40 – 50/60 cm	<p>Horizon limoneux. Horizon rédoxique peu marqué. Absence d'horizon réductique.</p>
50/60 – 80 cm	<p>Horizon limoneux. Horizon rédoxique assez marqué. Absence d'horizon réductique.</p>
80 – 120 cm	<p>Horizon argileux. Horizon rédoxique marqué. Absence d'horizon réductique.</p>

<p><b>Conclusion</b> : Sol avec horizon rédoxique débutant à 30/40 cm la surface du sol et qui s'intensifie en profondeur sans apparition d'un horizon réductique jusque 1,2 m.</p> <p style="text-align: center;"><b>Classe de sol IVc (voir figure 1)</b></p> <p style="text-align: center;"><b>Sol non caractéristique de zones humides</b></p>

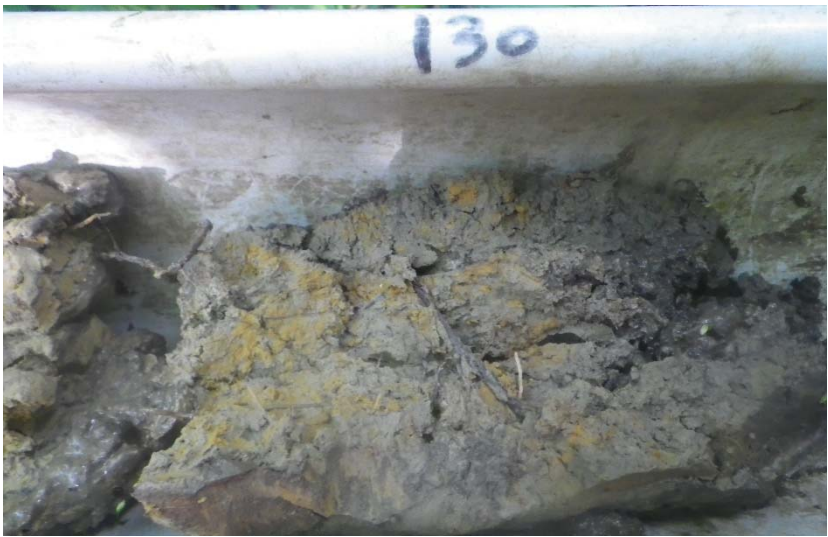
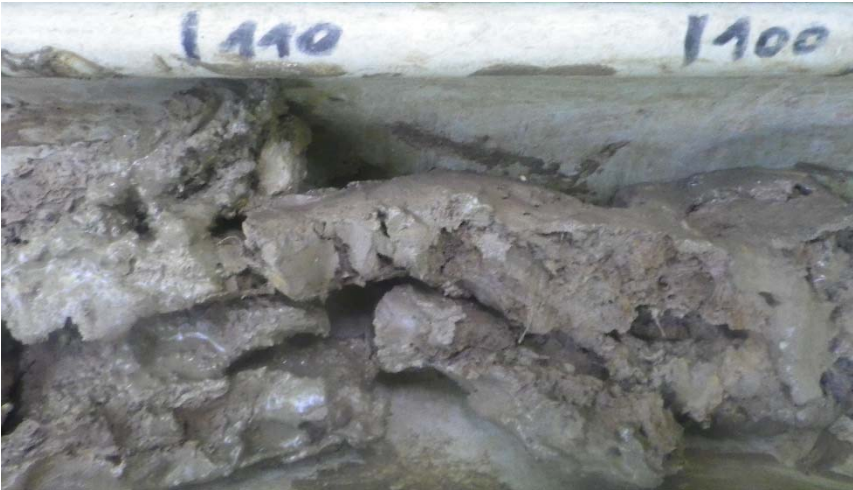
40 – 120 cm	<p style="text-align: center;">Horizon argileux. Horizon rédoxique marqué. Absence d'horizon réductique.</p>

<p><b>Conclusion</b> : Sol avec horizon rédoxique débutant dès la surface du sol et qui s'intensifie en profondeur sans apparition d'un horizon réductique jusque 1,2 m.</p> <p style="text-align: center;"><b>Classe de sol Vb (voir figure 1)</b></p> <p style="text-align: center;"><b>Sol caractéristique de zones humides</b></p>

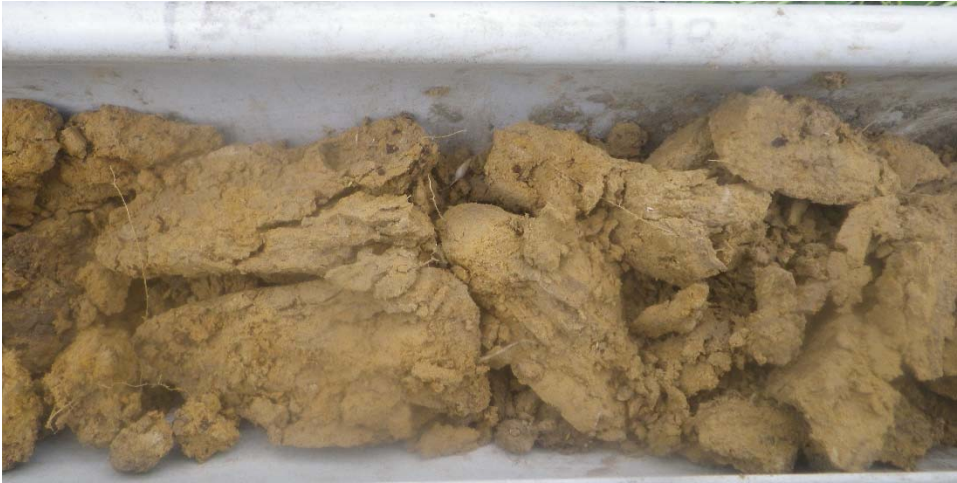
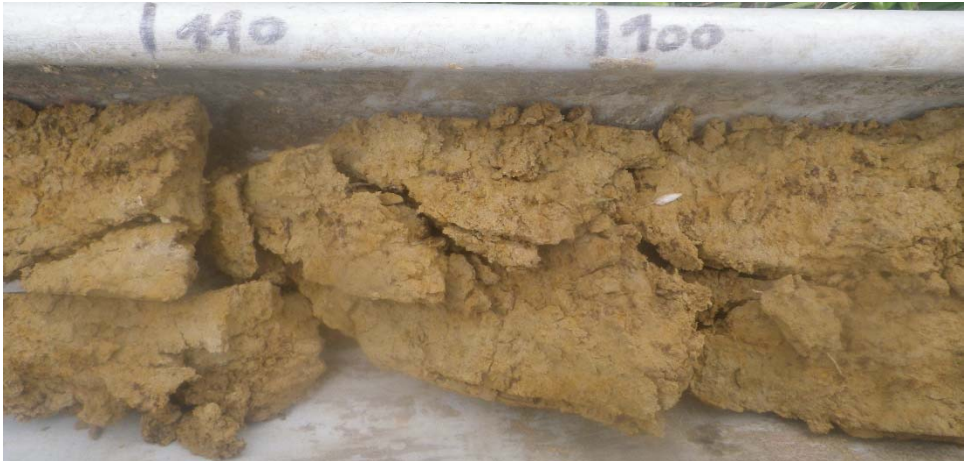
50 – 120 cm	Horizon limono-sableux. Horizon rédoxique marqué. Absence d'horizon réductique.

<p><b>Conclusion</b> : Sol avec horizon rédoxique débutant à 15 cm de la surface du sol et qui s'intensifie en profondeur sans apparition d'un horizon réductique jusque 1,2 m de profondeur.</p> <p style="text-align: center;"><b>Classe de sol Vb (voir figure 1)</b></p> <p style="text-align: center;"><b>Sol caractéristique de zone humide</b></p>

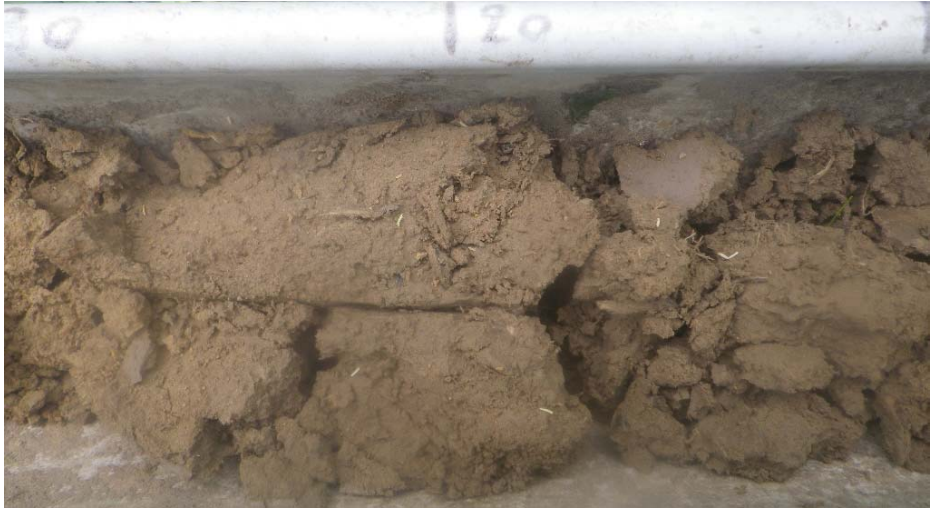
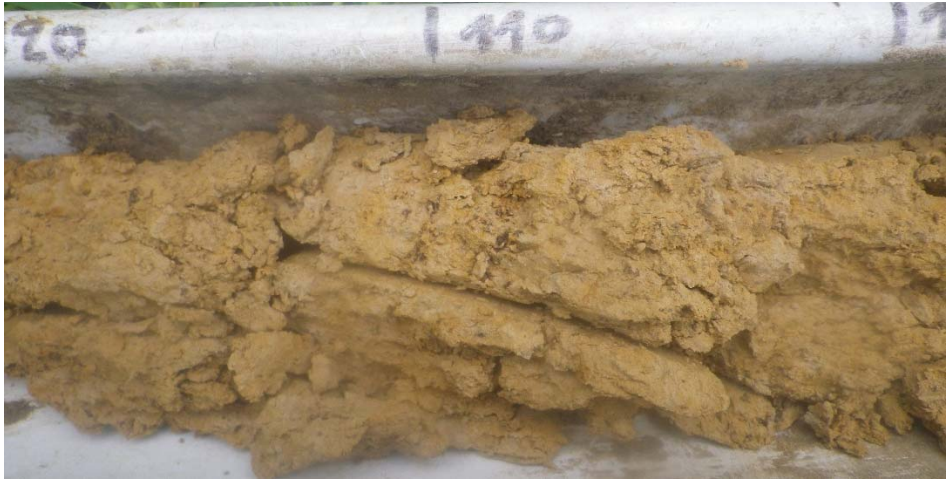
25/30 – 35/40 cm	<p>Horizon limono-sableux. Horizon rédoxique peu marqué. Absence d'horizon réductique.</p>
35/40 – 50/60 cm	<p>Horizon limono-sableux. Horizon rédoxique assez marqué. Absence d'horizon réductique.</p>
50/60 – 120 cm	<p>Horizon limono-sableux. Horizon rédoxique marqué. Absence d'horizon réductique.</p>

<p><b>Conclusion</b> : Sol avec horizon rédoxique débutant à 25/30 cm de la surface du sol et qui s'intensifie en profondeur sans apparition d'un horizon réductique jusque 1,2 m de profondeur.</p> <p style="text-align: center;"><b>Classe de sol IVc (voir figure 1)</b></p> <p style="text-align: center;"><b>Sol non caractéristique de zone humide</b></p>

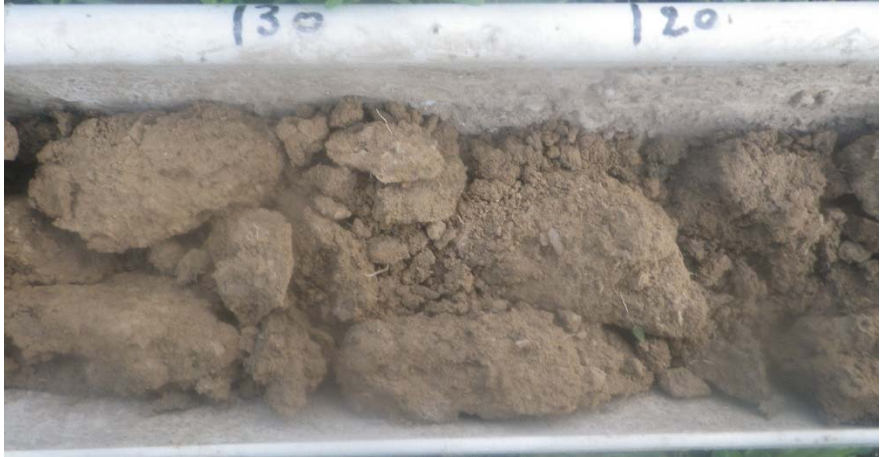
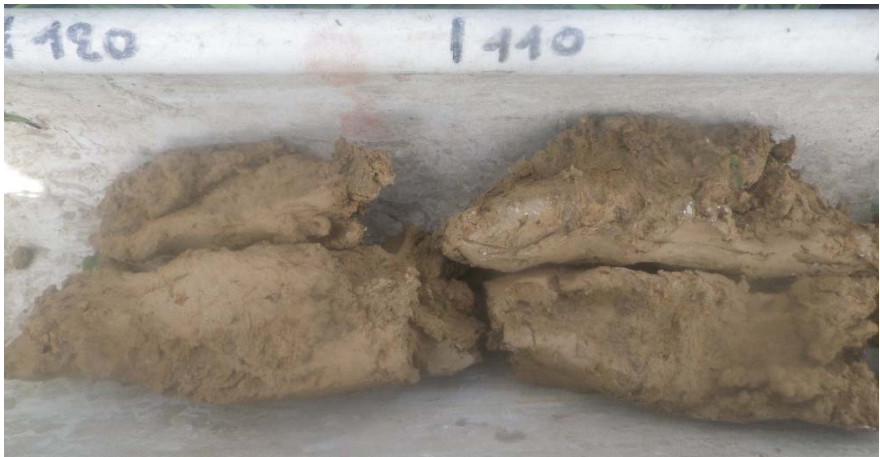
Profils n°1, 2, 3	
Profondeur	Caractéristiques
0 – 40 cm	<p>Horizon limoneux. Absence d'horizons rédoxique ou réductique.</p>

40 – 45/50 cm	<p>Horizon limoneux. Horizon rédoxique peu marqué. Absence d'horizon réductique.</p>
45/50 – 70/80 cm	<p>Horizon limono-argileux. Horizon rédoxique assez marqué. Absence d'horizon réductique.</p>
70/80 – 100 cm	<p>Horizon limono-argileux. Horizon rédoxique marqué. Absence d'horizon réductique.</p>
100 – 120 cm	<p>Horizon argileux. Horizon rédoxique marqué. Absence d'horizon réductique.</p>

<p><b>Conclusion</b> : Sol avec horizon rédoxique débutant à 40 cm de la surface du sol et qui s'intensifie en profondeur sans apparition d'un horizon réductique jusque 1,2 m.</p> <p style="text-align: center;"><b>Classe de sol IVc</b></p> <p style="text-align: center;"><b>Sol non caractéristique de zone humide</b></p>

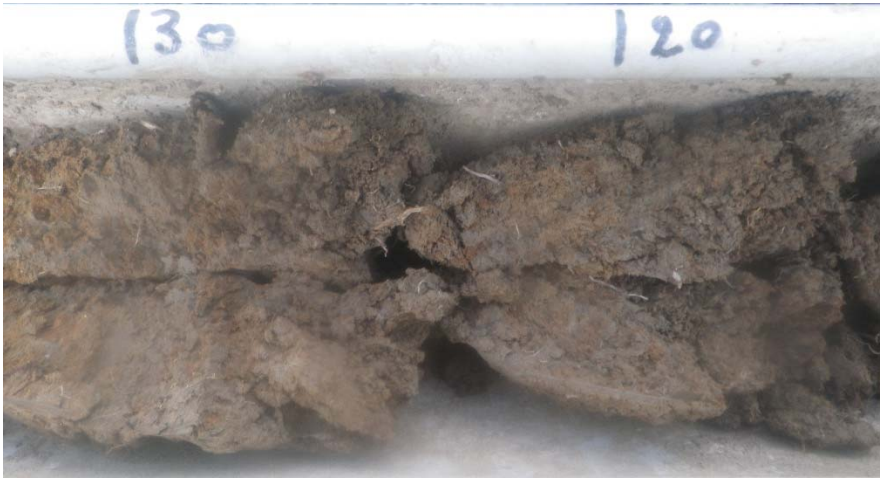
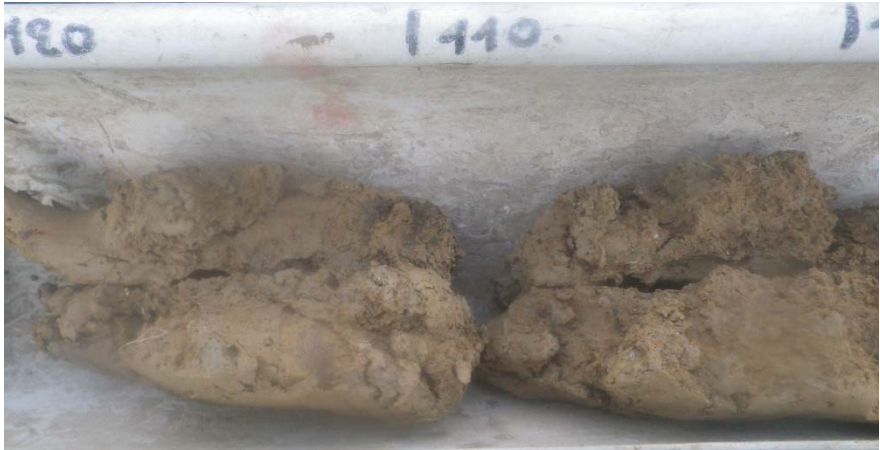
30 – 40 cm	Horizon limoneux à limono-argileux. Horizon rédoxique marqué. Absence d'horizon réductique.
40 – 80 cm	Horizon limono-argileux. Horizon rédoxique marqué. Absence d'horizon réductique.
80 – 120 cm	Horizon argileux. Horizon rédoxique marqué. Absence d'horizon réductique.

<p><b>Conclusion</b> : Sol avec horizon rédoxique débutant dès la surface du sol et qui s'intensifie en profondeur sans apparition d'un horizon réductique jusque 1,2 m.</p> <p style="text-align: center;"><b>Classe de sol Vb</b></p> <p style="text-align: center;"><b>Sol caractéristique de zone humide</b></p>

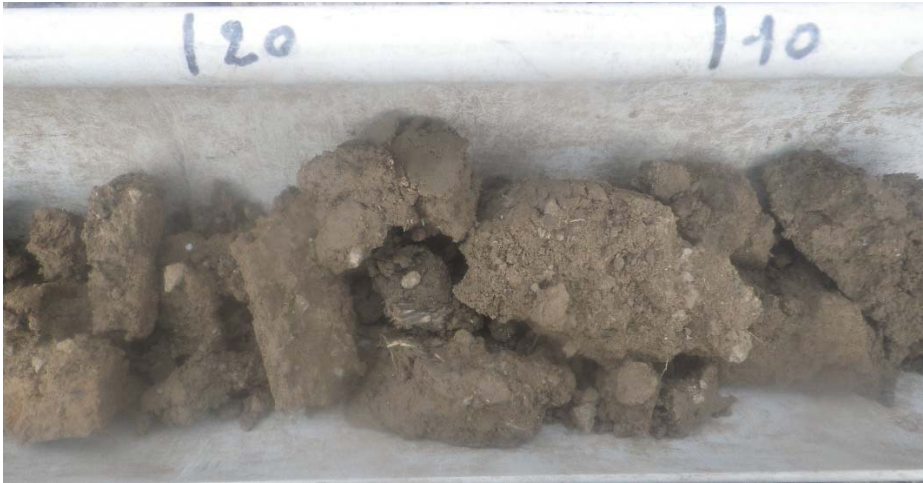
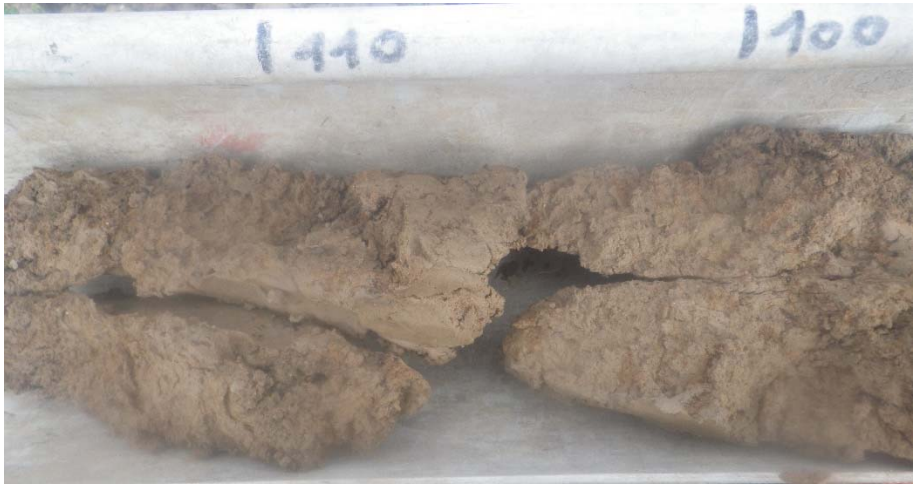
25 – 40 cm	<p>Horizon limoneux. Horizon rédoxique peu marqué. Absence d'horizon réductique.</p>
40 – 50 cm	<p>Horizon limoneux. Horizon rédoxique assez marqué. Absence d'horizon réductique.</p>
50 – 100 cm	<p>Horizon limono-argileux. Horizon rédoxique marqué. Absence d'horizon réductique.</p>
100 – 120 cm	<p>Horizon argileux. Horizon rédoxique marqué. Absence d'horizon réductique.</p>

<p><b>Conclusion</b> : Sol avec horizon rédoxique débutant à 25 cm de la surface du sol et qui s'intensifie en profondeur sans apparition d'un horizon réductique jusque 1,2 m.</p> <p style="text-align: center;"><b>Classe de sol IVc</b></p> <p style="text-align: center;"><b>Sol non caractéristique de zone humide</b></p>

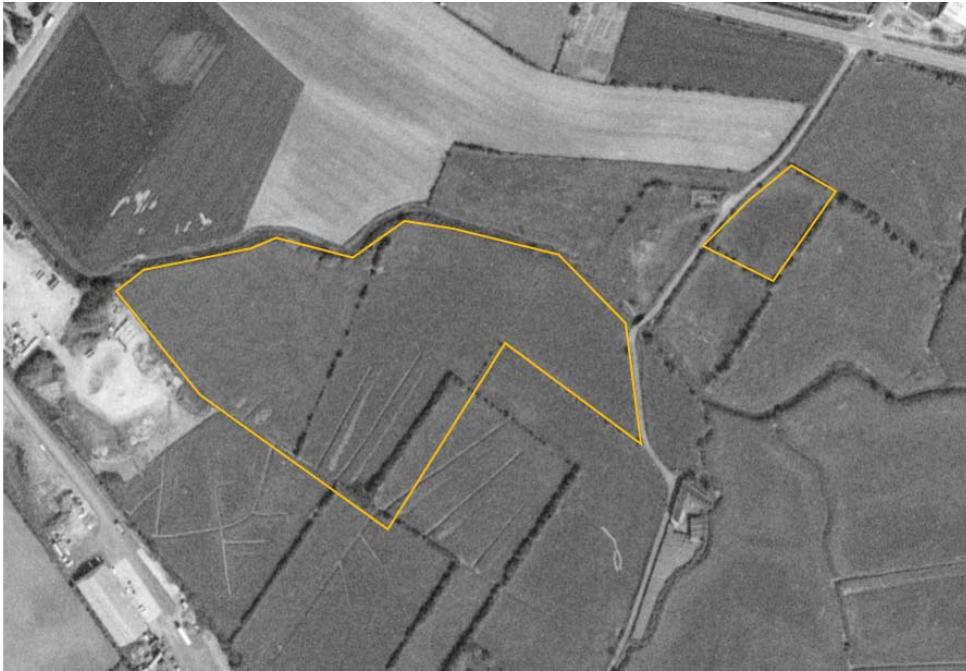
### > Photo aérienne de 1992

Le site était autrefois occupé par des prairies avec des haies.

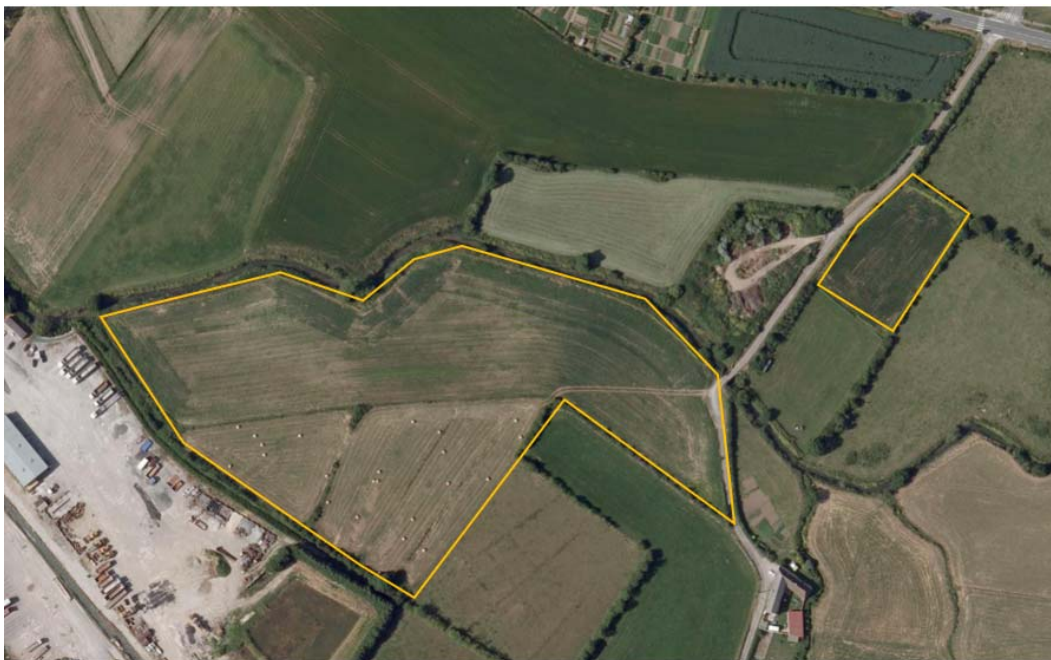
### > Photo aérienne de 2009

Les haies ont été supprimées entre 1993 et 1995 et les prairies ont été mises en culture sur une partie du site.

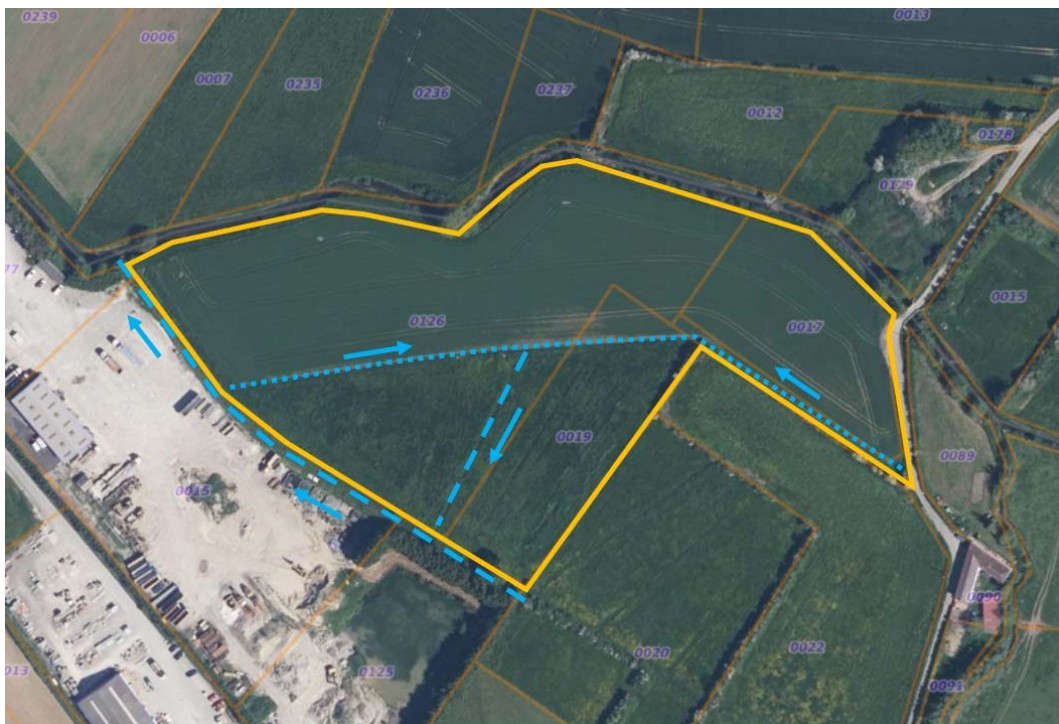
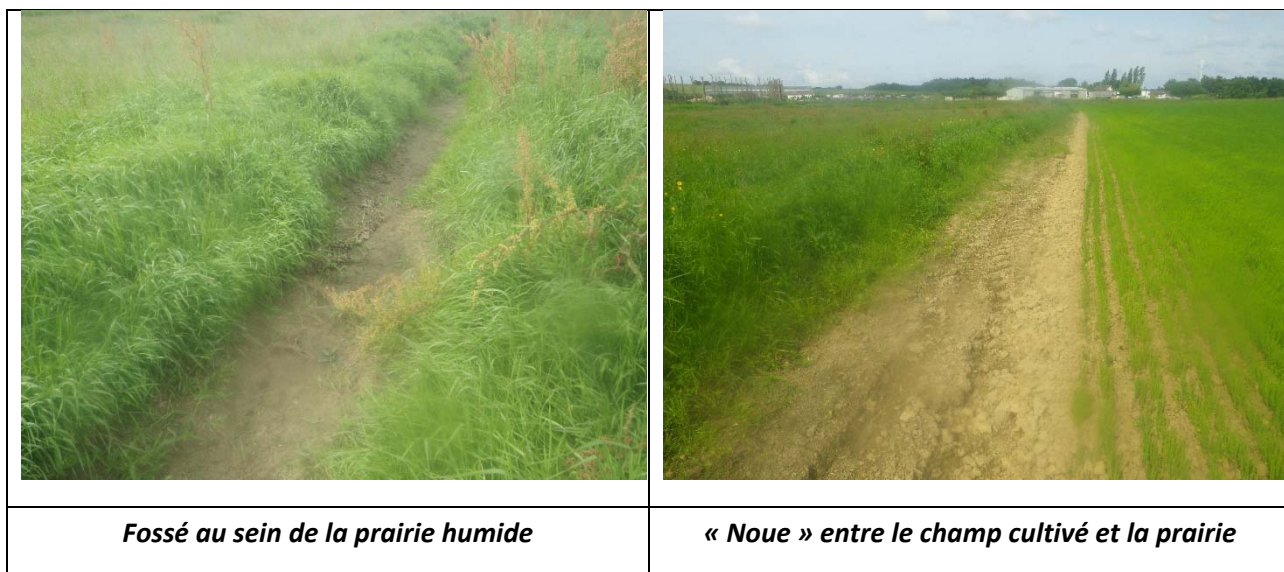
Un fossé a été creusé au sein de la prairie humide pour drainer les eaux du champ cultivé.

Entre le champ cultivé et la prairie, des noues sont présentes pour récupérer les eaux du champ cultivé et les envoyer vers le fossé.

Un fossé profond est présent au sud-ouest du site d'étude et rejoint la Slack.

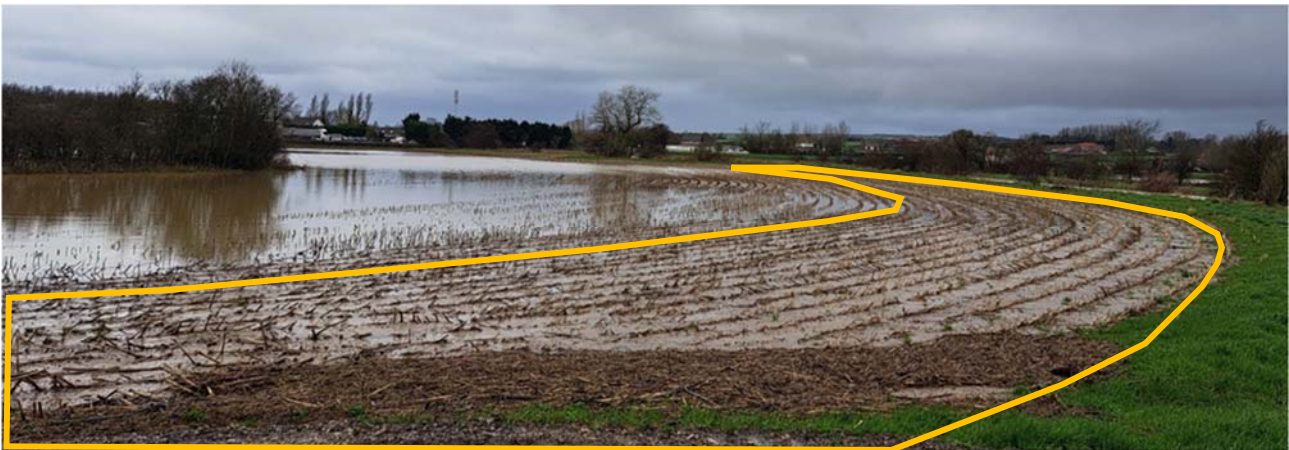
Le champ cultivé bordant la Slack présente un secteur plus haut d'un point de vue topographique. Ce secteur de champ cultivé sera étrépage sur 30 cm. **La surface totale étrépage sera de 7000 m<sup>2</sup>.**

*Vue sur le secteur de champ cultivé concerné par l'étrépage (et se poursuivant le long de la Slack)*

Cette action écologique permet de faire remonter l'horizon limono-argileux en surface et d'augmenter l'hydromorphie de ce secteur.

Cette opération sera réalisée en période de basses eaux (septembre / octobre) de manière à limiter les impacts liés à la présence d'engins (tassement du sol...).

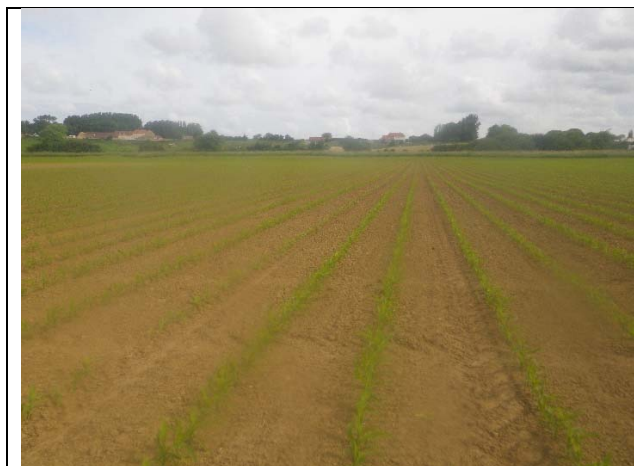
Champ cultivé : Habitat de code Corine Biotope 82.1. Habitat non caractéristique de zone humide.

**Champ cultivé**

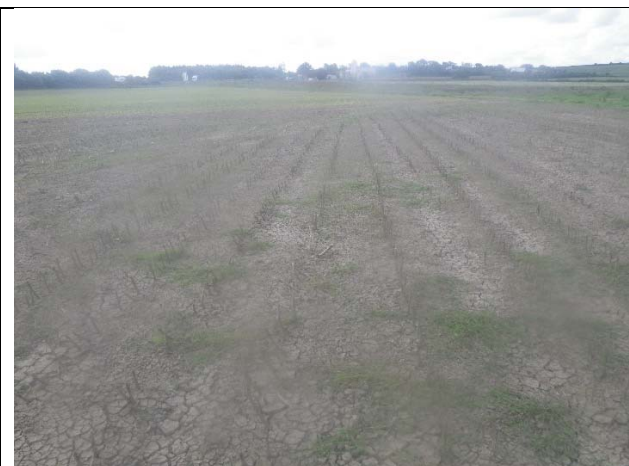
Une partie du champ cultivé n'a pu être semé car trop humide.

Ce secteur accueille quelques espèces indicatrices de zone humide comme l'Agrostide stolonifère (*Agrostis stolonifera*) et la Consoude officinale (*Symphytum officinale*).

**Secteur non semé du champ car trop humide**
