# PROJET D'APPROFONDISSEMENT DE LA CARRIERE DE STINKAL

Commune de Ferques (62)

Etude de caractérisation de zone humide et  
application de la démarche ERC

Rapport final

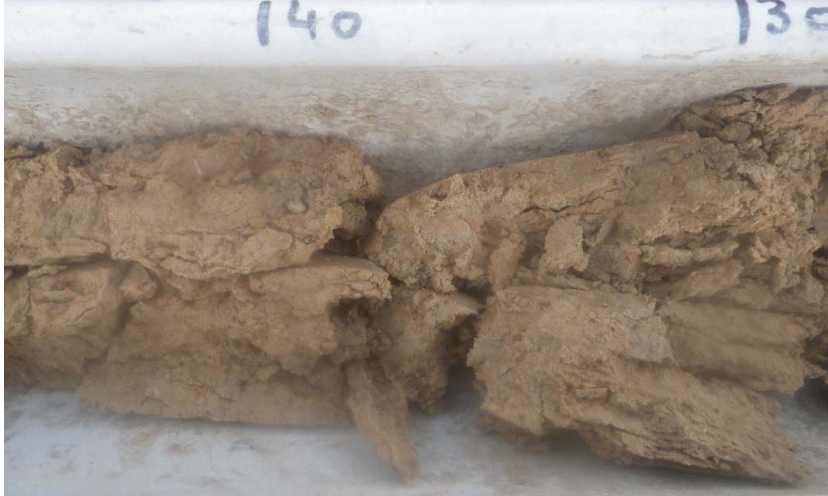
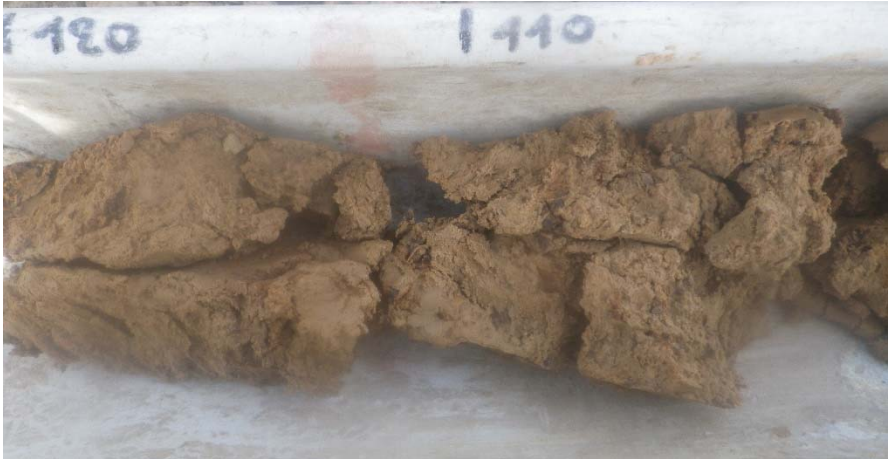
<b>Profil n°1</b>	
<b>Profondeur</b>	<b>Caractéristiques</b>
0 – 25 cm	Horizon limoneux. Absence d'horizons rédoxique ou réductique.
25 – 35 cm	Horizon limoneux. Horizon rédoxique peu marqué. Absence d'horizon réductique.
35 – 80 cm	Horizon limoneux. Horizon rédoxique assez marqué. Absence d'horizon réductique.

80 – 120 cm	Horizon limono-argileux. Horizon rédoxique marqué. Absence d'horizon réductique.

<p><b>Conclusion</b> : Sol avec horizon rédoxique débutant à 25 cm de la surface du sol et qui s'intensifie en profondeur sans apparition d'un horizon réductique jusque 1,2 m.</p> <p style="text-align: center;"><b>Classe de sol IVc</b></p> <p style="text-align: center;"><b>Sol non caractéristique de zone humide</b></p>

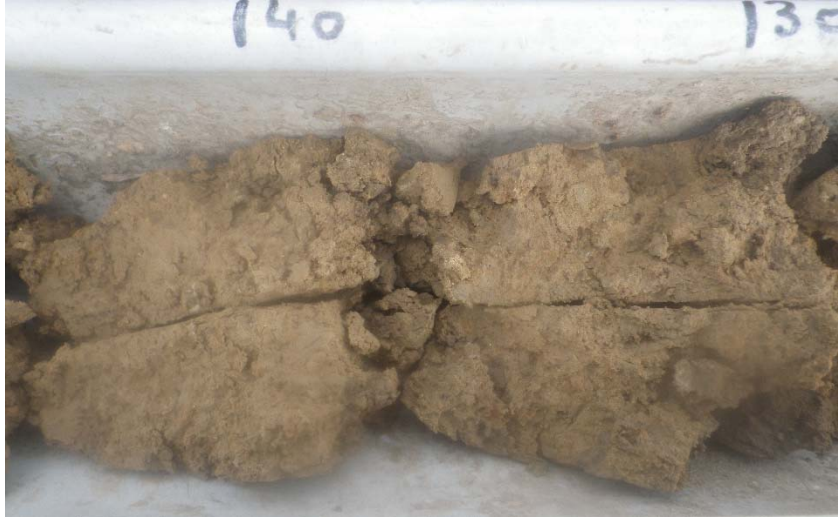
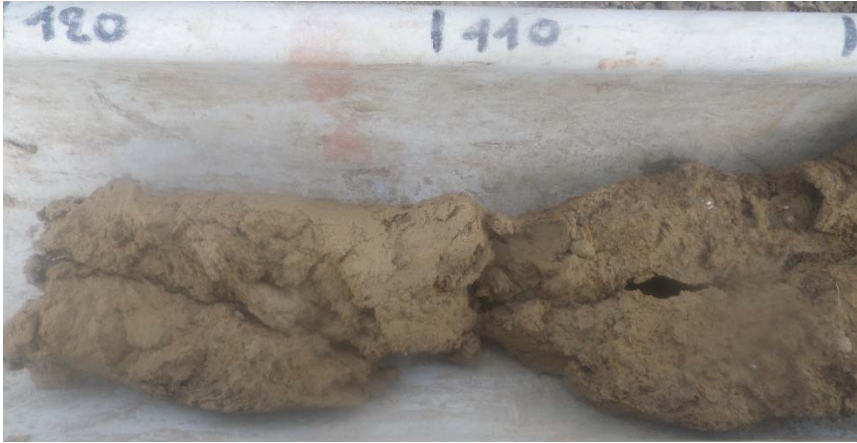
40 – 90 cm	Horizon limono-argileux. Horizon rédoxique assez marqué. Absence d'horizon réductique.
90 – 120 cm	Horizon argileux. Horizon rédoxique marqué. Absence d'horizon réductique.

<p><b>Conclusion</b> : Sol avec horizon rédoxique débutant à 25 cm de la surface du sol et qui s'intensifie en profondeur sans apparition d'un horizon réductique jusque 1,2 m.</p> <p style="text-align: center;"><b>Classe de sol IVC</b></p> <p style="text-align: center;"><b>Sol non caractéristique de zone humide</b></p>

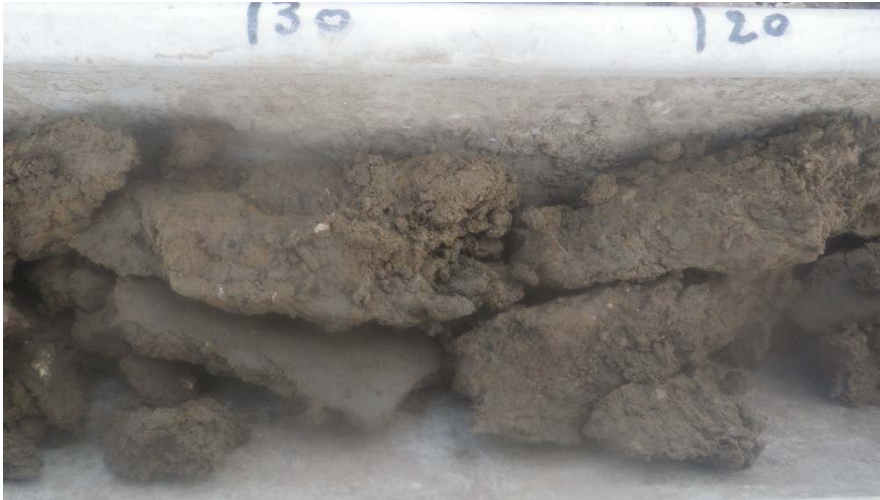
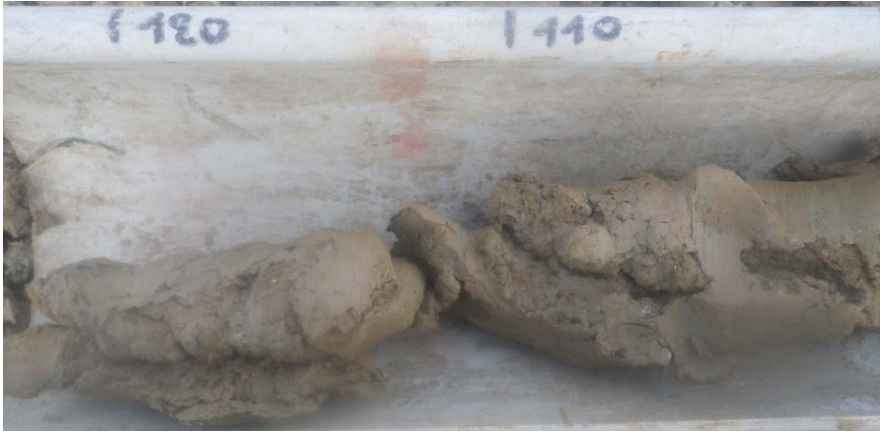
40 – 70 cm	Horizon limono-argileux. Horizon rédoxique marqué. Absence d'horizon réductique.
70 – 120 cm	Horizon argileux. Horizon rédoxique marqué. Absence d'horizon réductique.

<p><b>Conclusion</b> : Sol avec horizon rédoxique débutant dès la surface du sol et qui s'intensifie en profondeur sans apparition d'un horizon réductique jusque 1,2 m.</p> <p style="text-align: center;"><b>Classe de sol Vb</b></p> <p style="text-align: center;"><b>Sol caractéristique de zone humide</b></p>

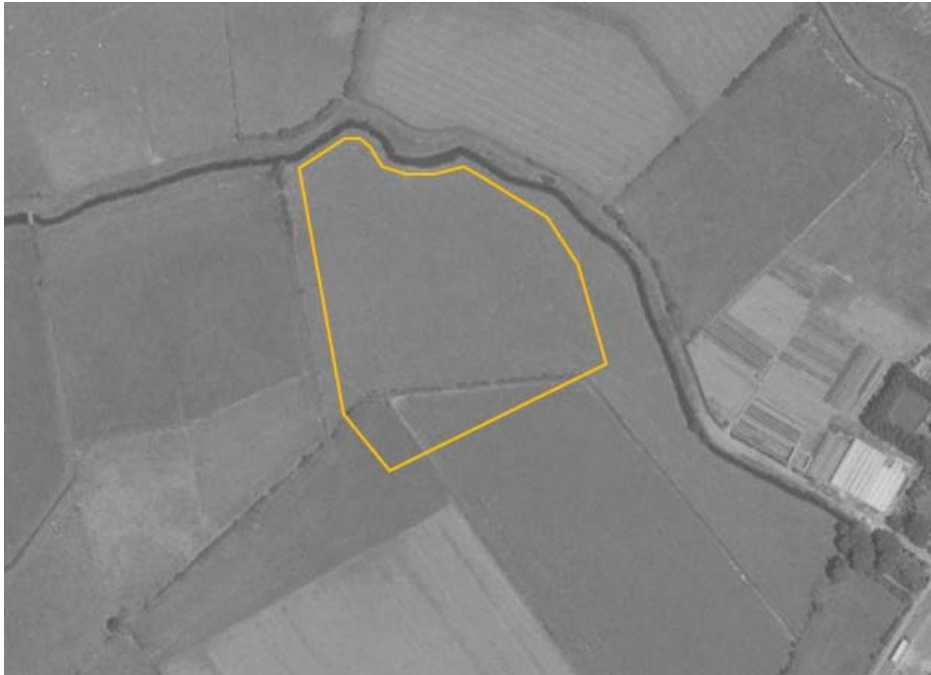
> Photo aérienne de 1983

Le site était autrefois occupé par des prairies avec des haies limitrophes.

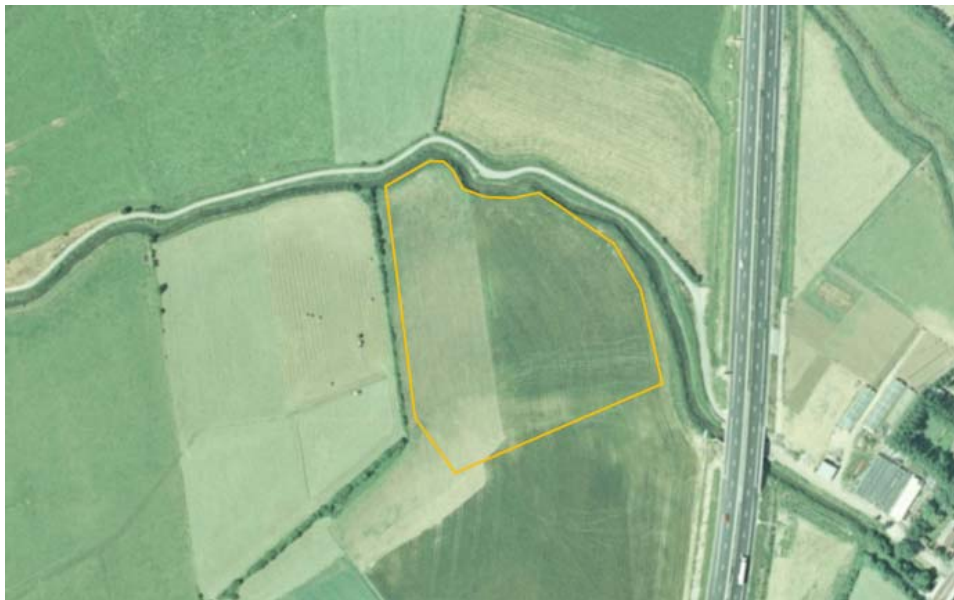
> Photo aérienne de 1995

Le site a été drainé et mis en culture au début des années 1990. Les haies ont été supprimées.

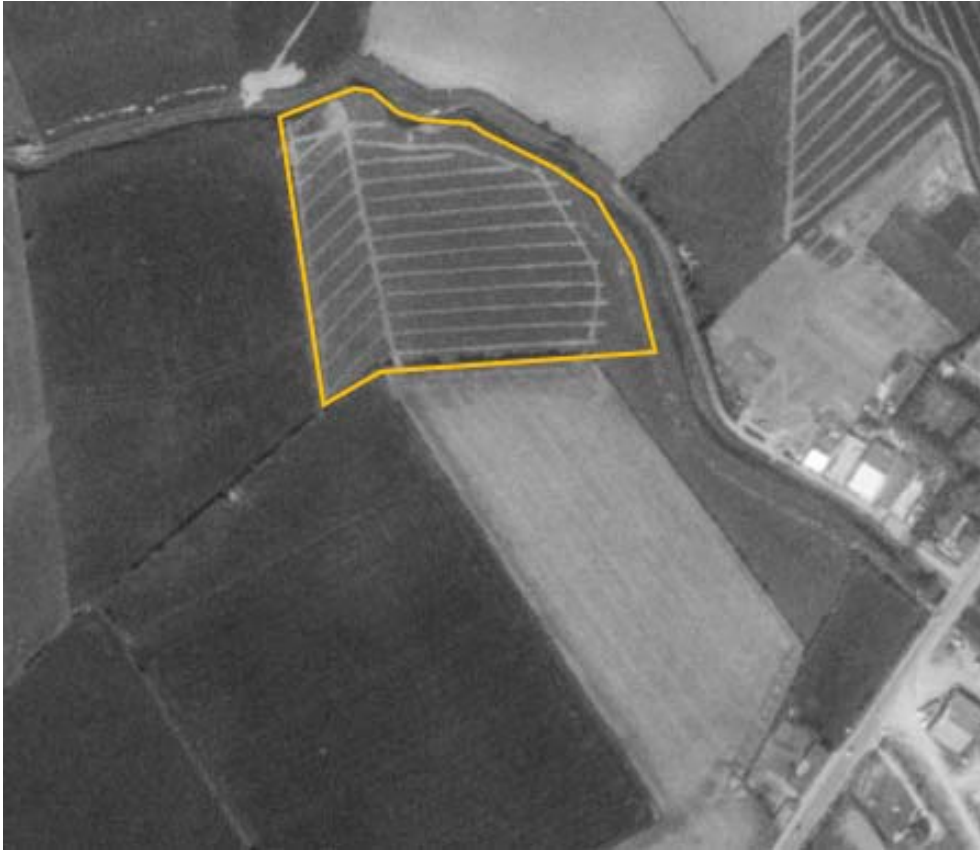
Le site ou ses abords n'accueillent pas de fossés.

La quasi-totalité du site a été drainée au début des années 90 comme l'atteste la photographie aérienne ci-dessous :

Le plan du drainage mis en place est bien visible sur la photographie aérienne avec deux systèmes collecteurs. Ces systèmes collecteurs seront supprimés (retrait des systèmes mis en place sur plusieurs mètres) sur trois secteurs localisés ci-dessous.

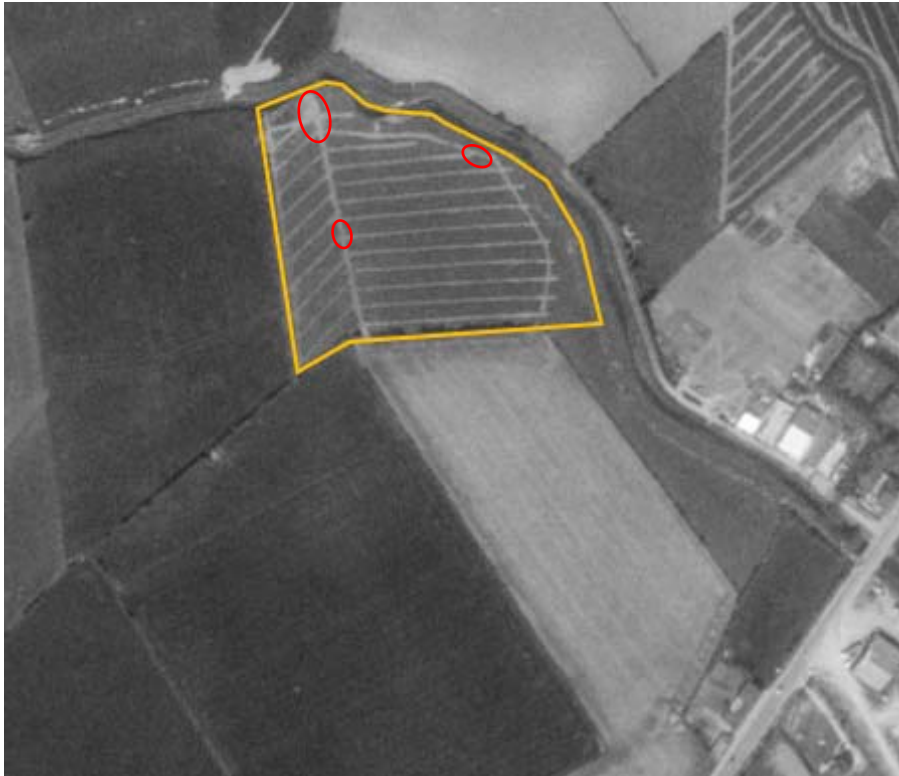
*Vue sur les secteurs où les systèmes collecteurs seront supprimés*

Cette opération sera réalisée en période de basses eaux (septembre / octobre) en même temps que l'étrépage (action écologique n°1).

**Aucune équivalence fonctionnelle mais une équivalence proche pour l'indicateur « Rareté des drains souterrains »** (gain estimé à 1,2 fois la perte) associé à des sous-fonctions importantes : « Atténuation du débit des crues », « Soutien au débit d'étiage » et à la quasi-totalité des sous-fonctions biogéochimiques (en dehors de la séquestration du carbone).
