Project: EIFFAGE- AVIS DEXPERTISE-VALIDATION RAP

Subject: Stabilité des fronts Sud- carrière du Stinkal

Sujet : Stabilité des fronts Sud- carrière du Stinkal.

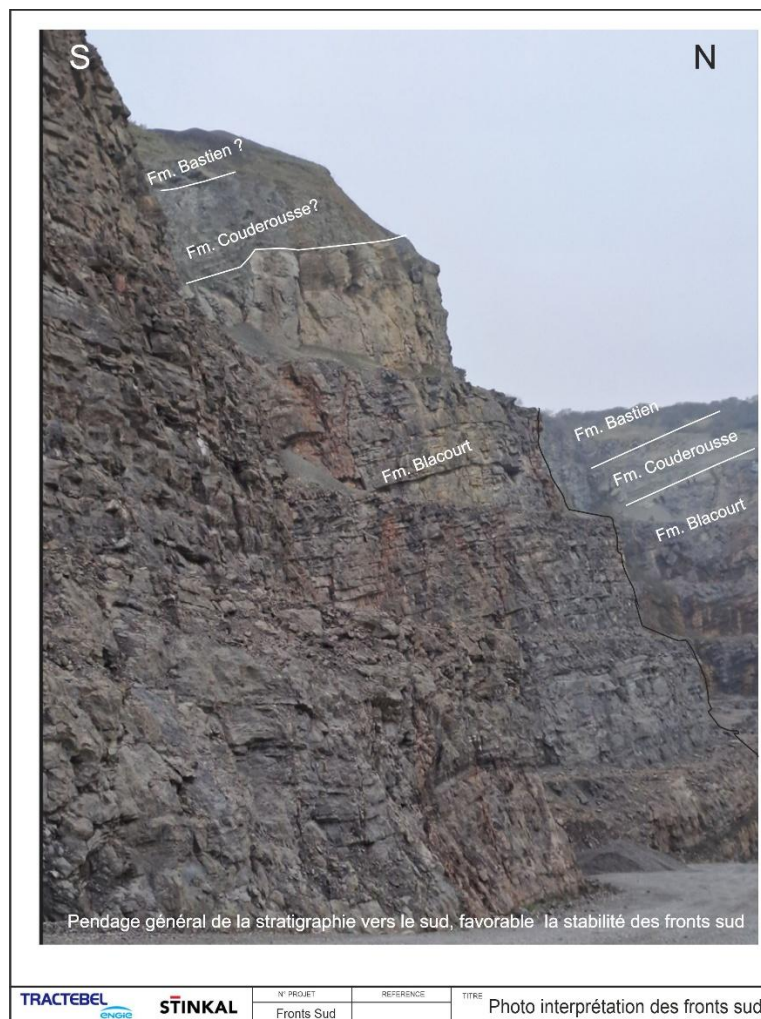
Figure 4 : Lithostratigraphie et structures des fronts sud. Orientation favorable à la stabilité. Ressource calcaire significative

Les couches stratigraphiques sont globalement orientées de manière identique sur l'ensemble du site. Elles penchent vers le Sud-Ouest. **Pour les fronts sud, à l'opposé des fronts nord, ces plans sont donc bien orientés, empiétés et favorables à la stabilité du front (Figure 4).**

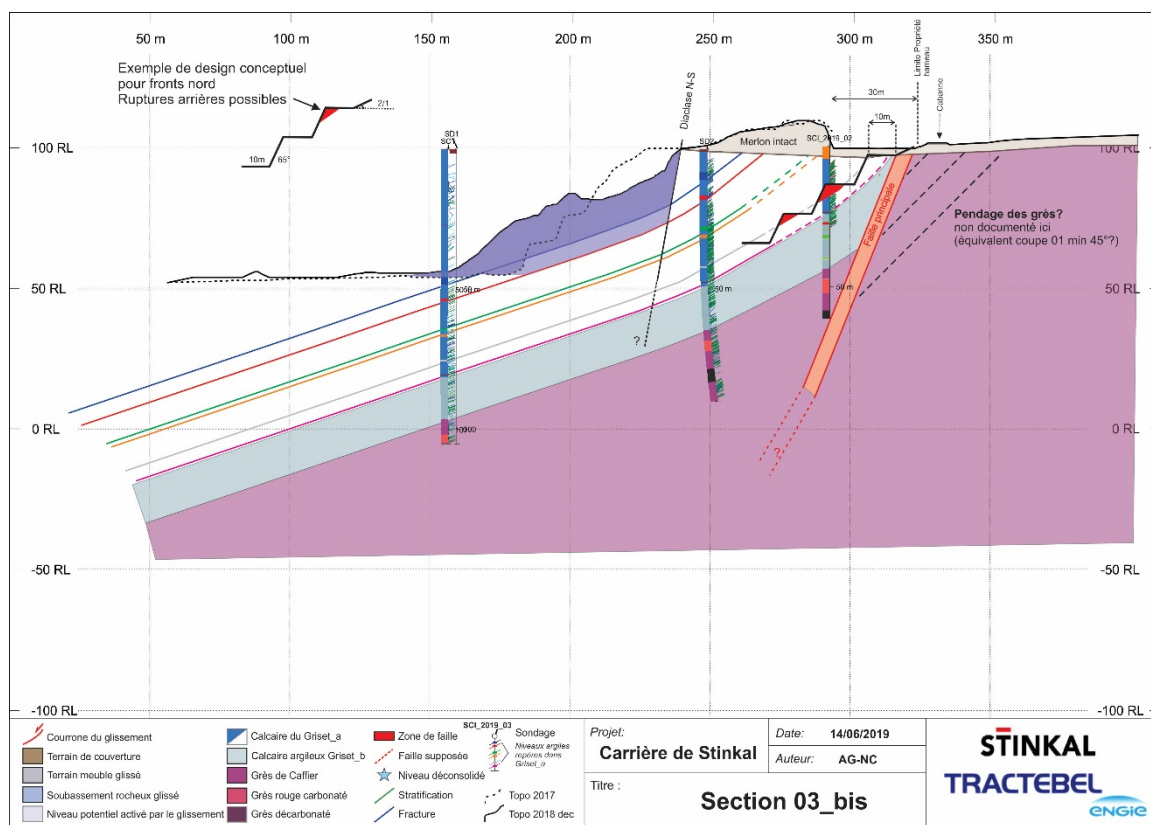
Figure 18 : Exemple d'excavation conceptuelle. Coupe 3bis où le hameau est le plus proche du gisement. La faible distance entre les niveaux gris et rose induite des ruptures arrières possibles.

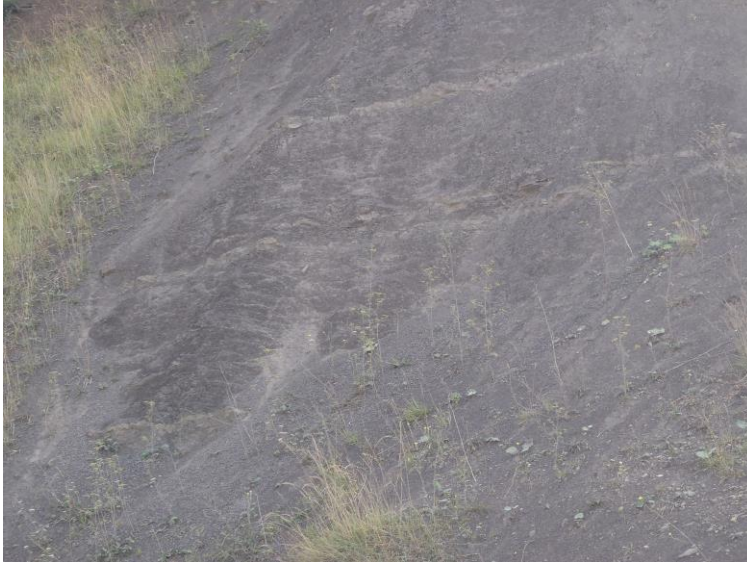
Photo 1 : Aspect des schistes de Beaulieu

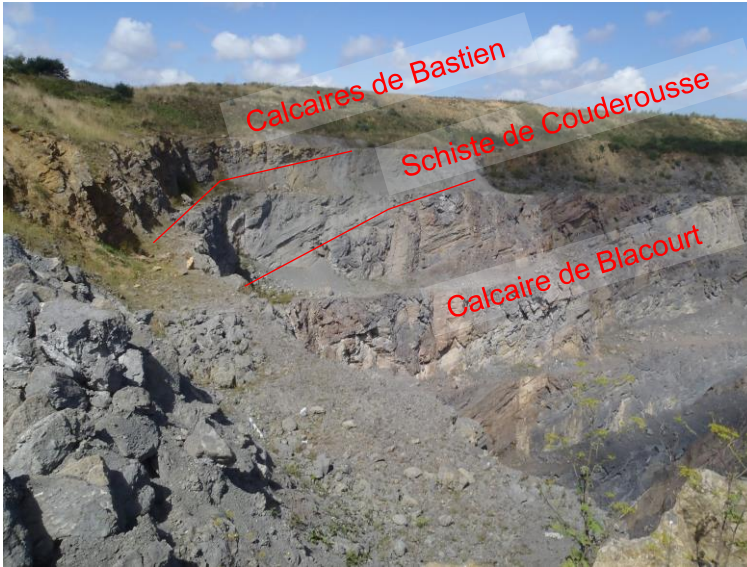
Photo 2 : Aspect des 3 formations visible dans la fosse

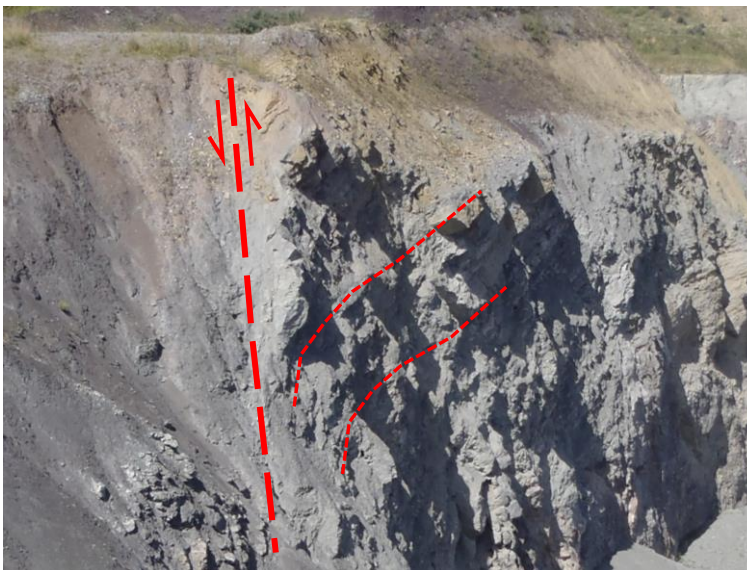
Photo 3 : Faille (N100°) mettant en contact les calcaires (droite) et schiste (gauche)

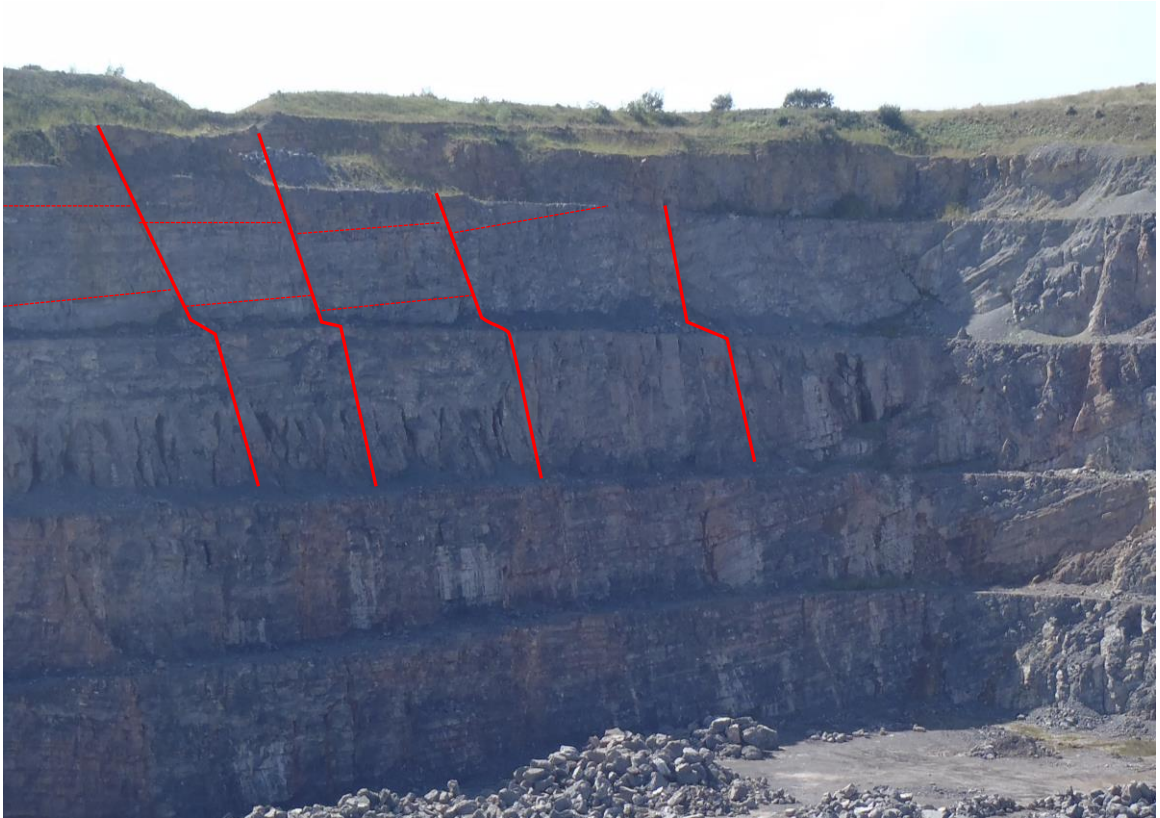
Photo 4 front Sud-Ouest affecté d'une série de failles avec faible re-jeux de la stratigraphie.

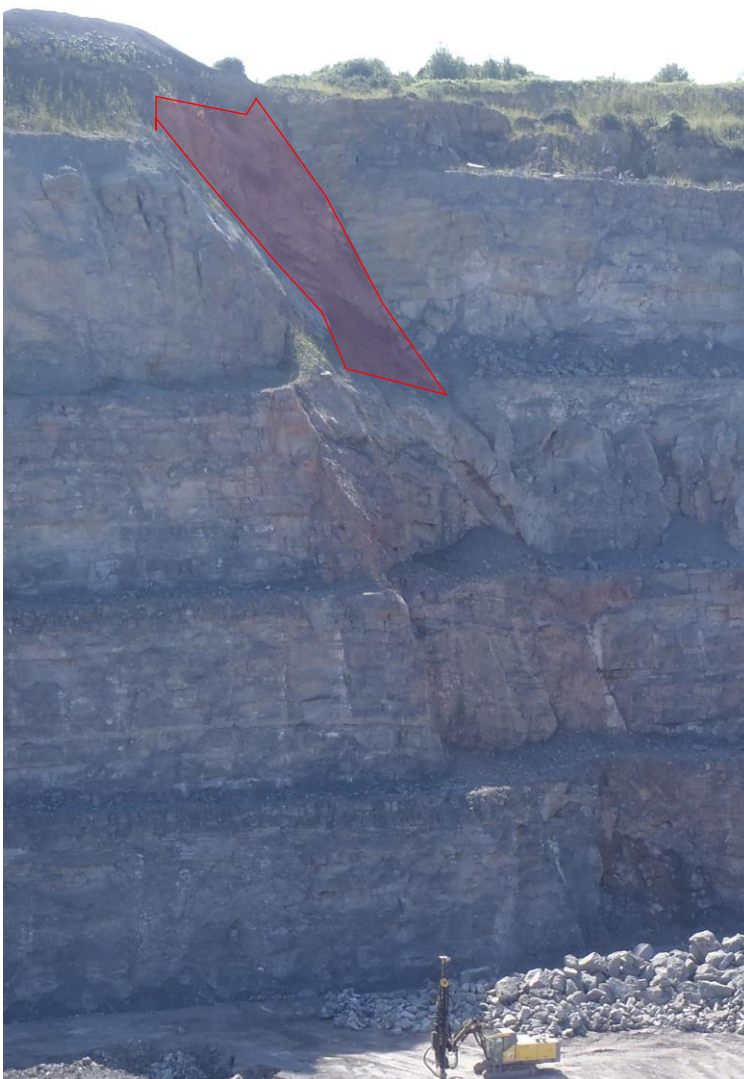
Photo 5 : plan de faille à pendage nord, guidant la stabilité locale du front
