# Etude de dangers

## Système d'endiguement de Lamothe (43)

Rapport n° 134070/ version A – Octobre 2025

Communauté de Communes Brioude Sud Auvergne

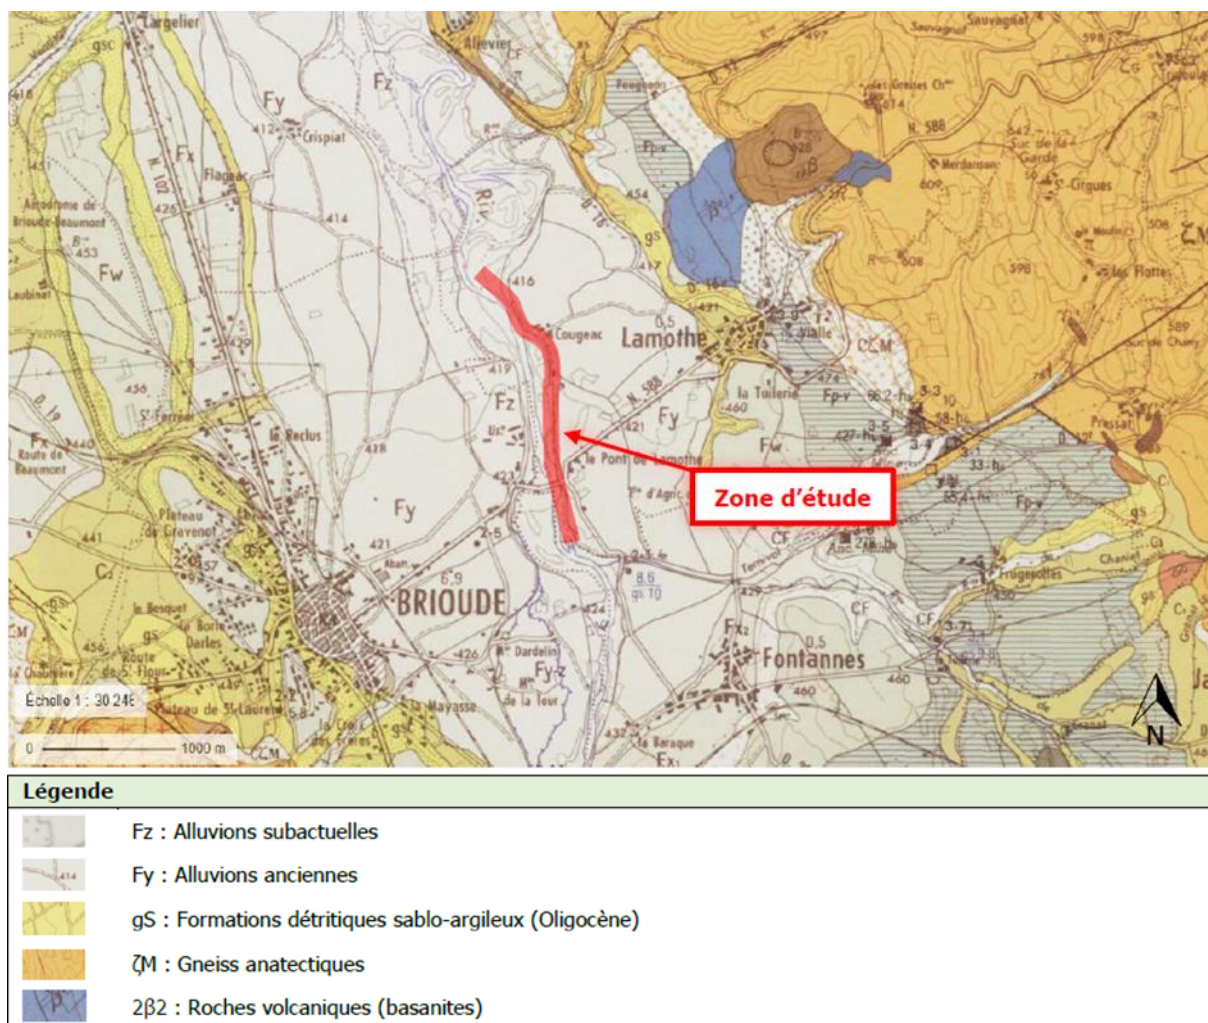
- est localisé en zone d'aléa sismique considéré comme faible,
- est situé en zone d'aléa moyen pour le retrait-gonflement des argiles,
- n'est concerné par aucun périmètre de sécurité associé à un indice de cavité souterraine.

Figure 16 : Extrait de la carte géologique au 1/50 000 du secteur

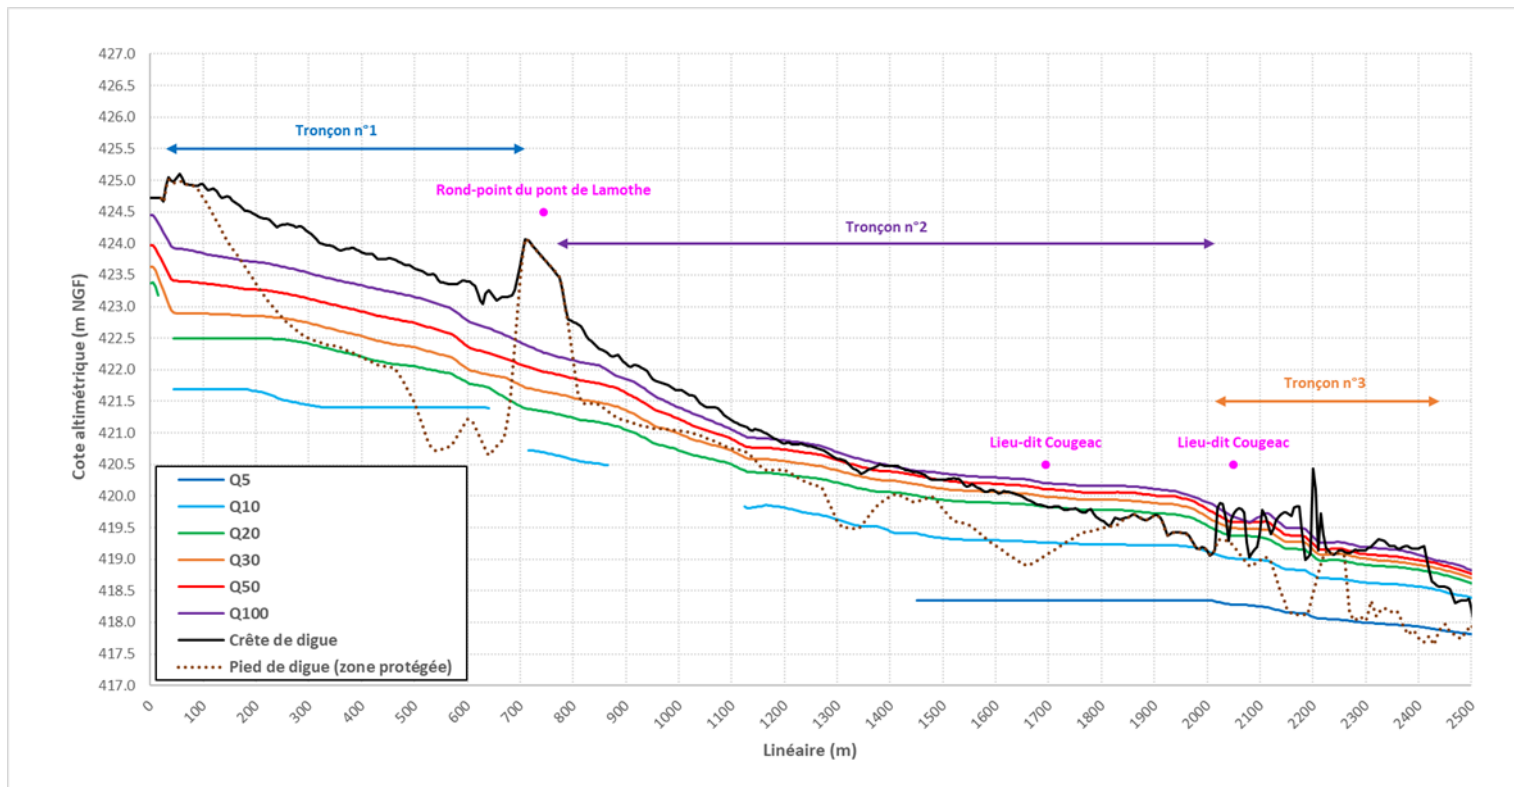
Les niveaux de protection tels qu'ils sont définis intègrent une incertitude de 30 cm vis-à-vis des niveaux de l'Allier au droit l'échelle de référence (NP = NQ<sub>x</sub> - 30 cm).

Figure 22 : Profil en long du système d'endiguement de Lamothe et sollicitations hydrauliques

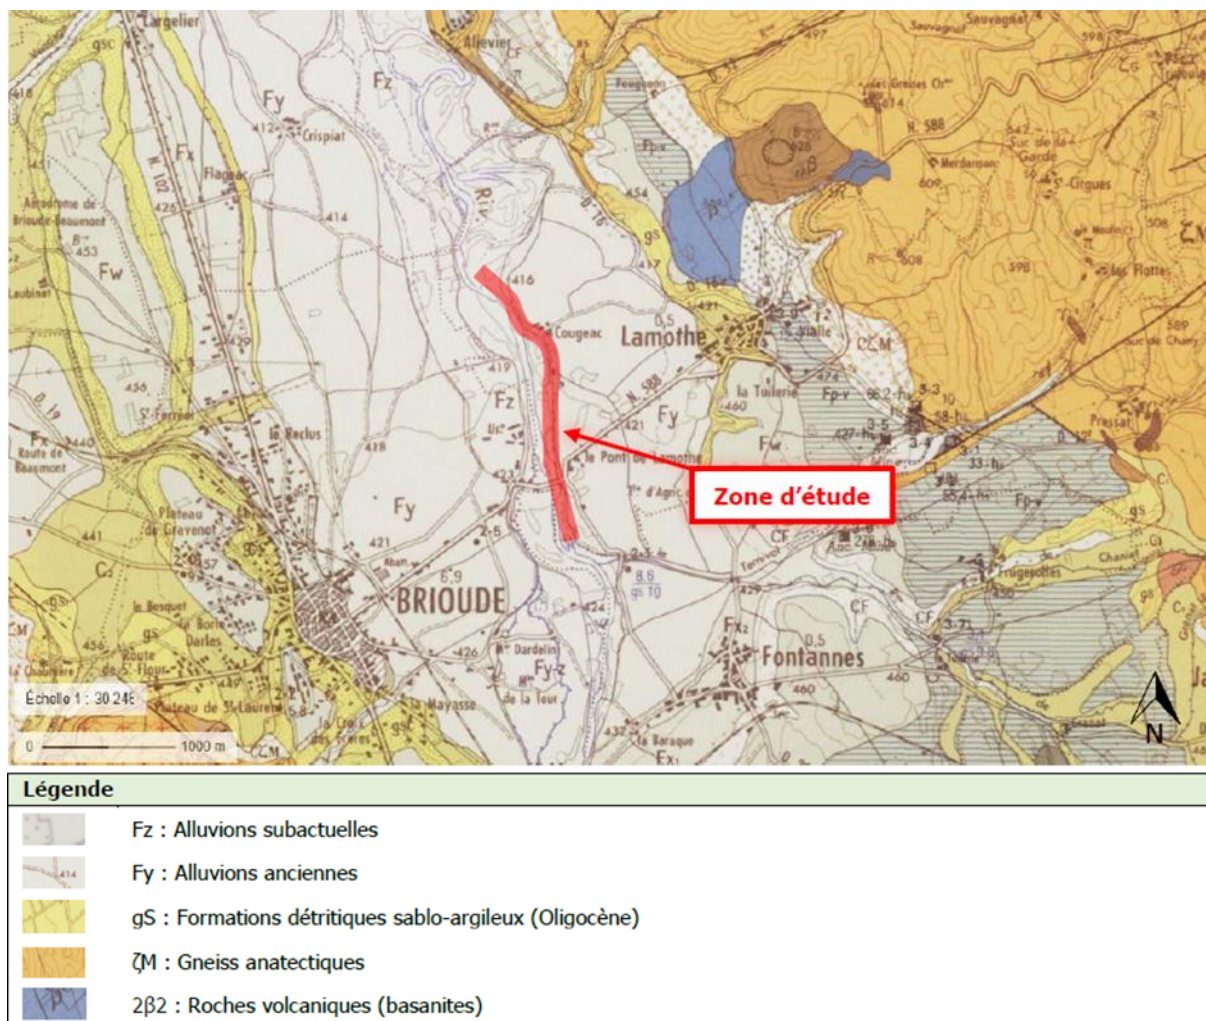
- de 0 à 2 m ; des sables limoneux,
- de 2 à 10 m ; des graviers sableux,
- vers 10 m ; le substratum imperméable constitue soit de marnes sannoisiennes soit d'argiles de décomposition du granite.

Figure 55 : Extrait de la carte géologique au 1/50 000 du secteur

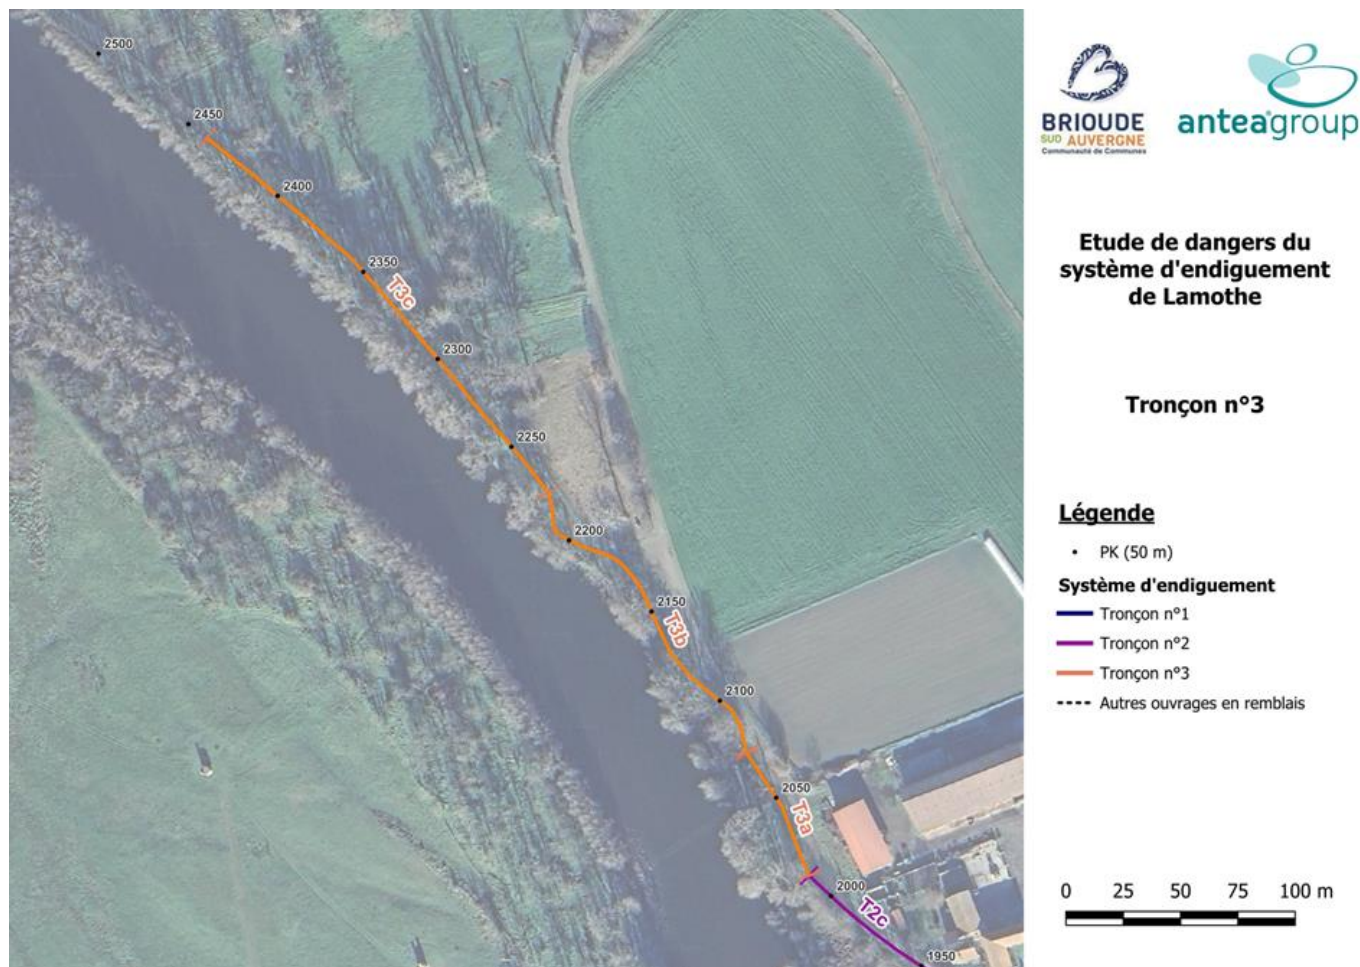
Le tronçon n°3 du système d'endiguement de Lamothe s'étend sur un linéaire de l'ordre de 425 m (PM 2015 à 2440) depuis le hameau de Cougeac jusqu'à la fin du linéaire de protection en gabions.

Figure 74 : Tronçon n°3 du système d'endiguement de Lamothe

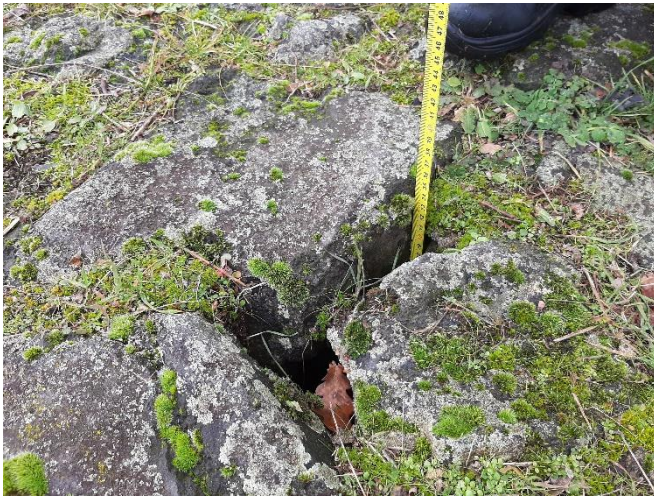
*Cavité en crête de digue (Observation 24)*

**Figure 96 : Principaux désordres observés au droit du système d'endiguement de Lamothe**

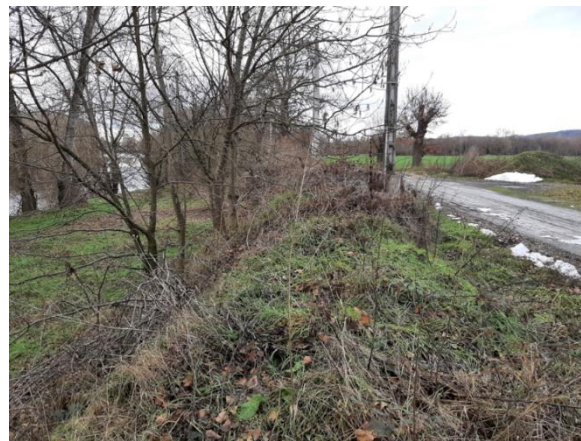
*Végétation présente sur l'ouvrage (Observation N)*

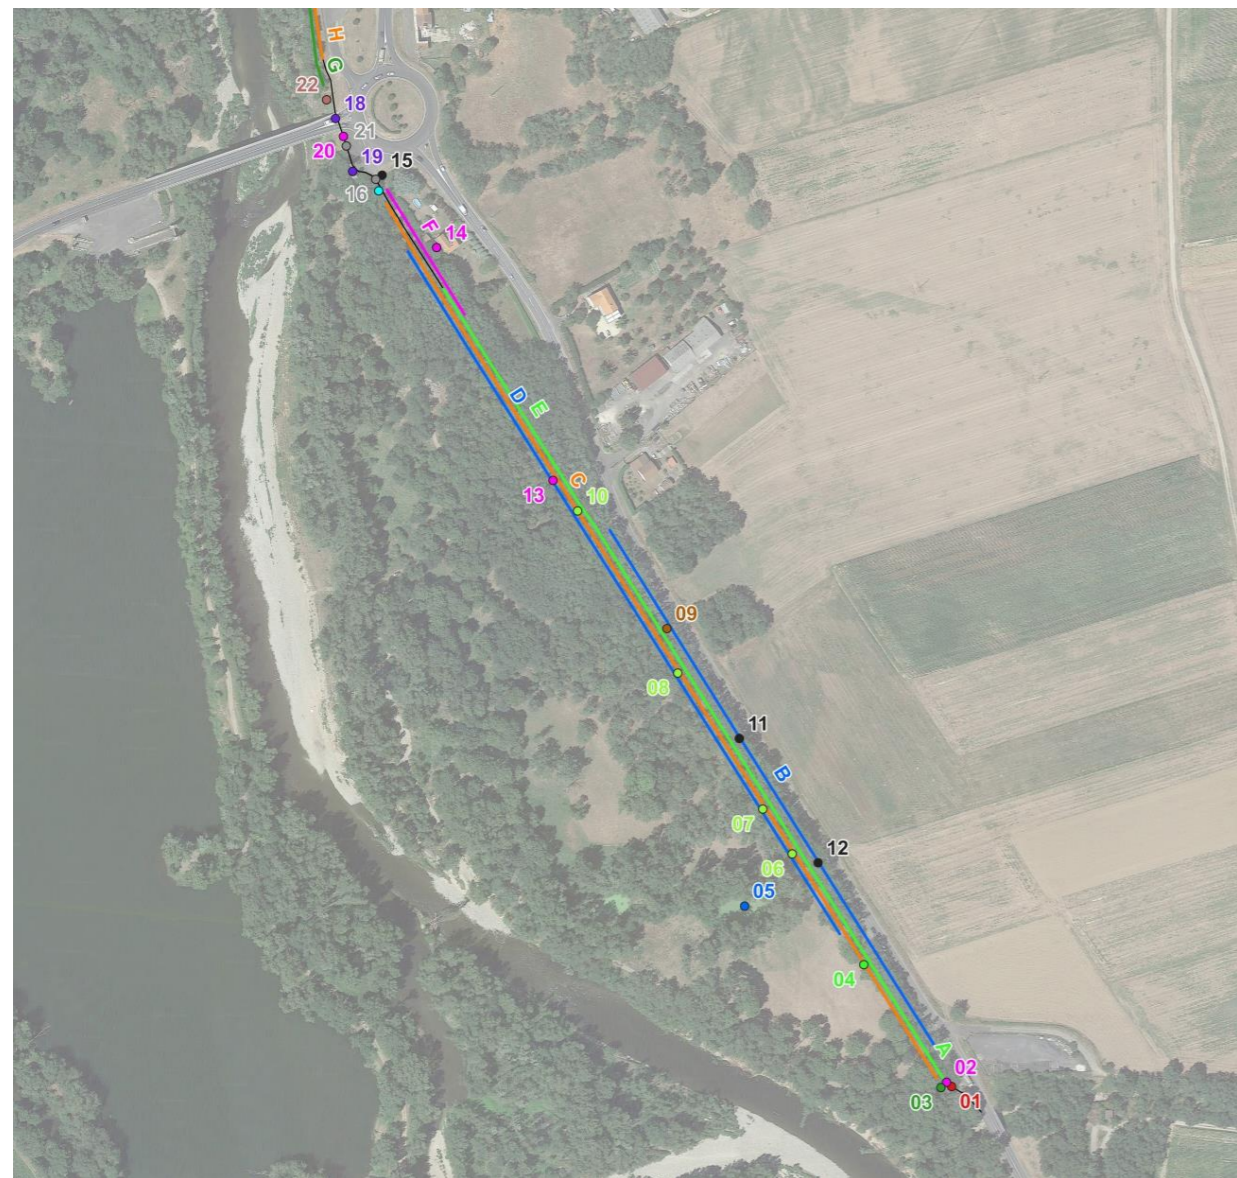
Figure 97 : Cartographie des observations par type (à gauche) et par degré de gravité (à droite) - partie 1 (source : VTA 2024, Antea Group)

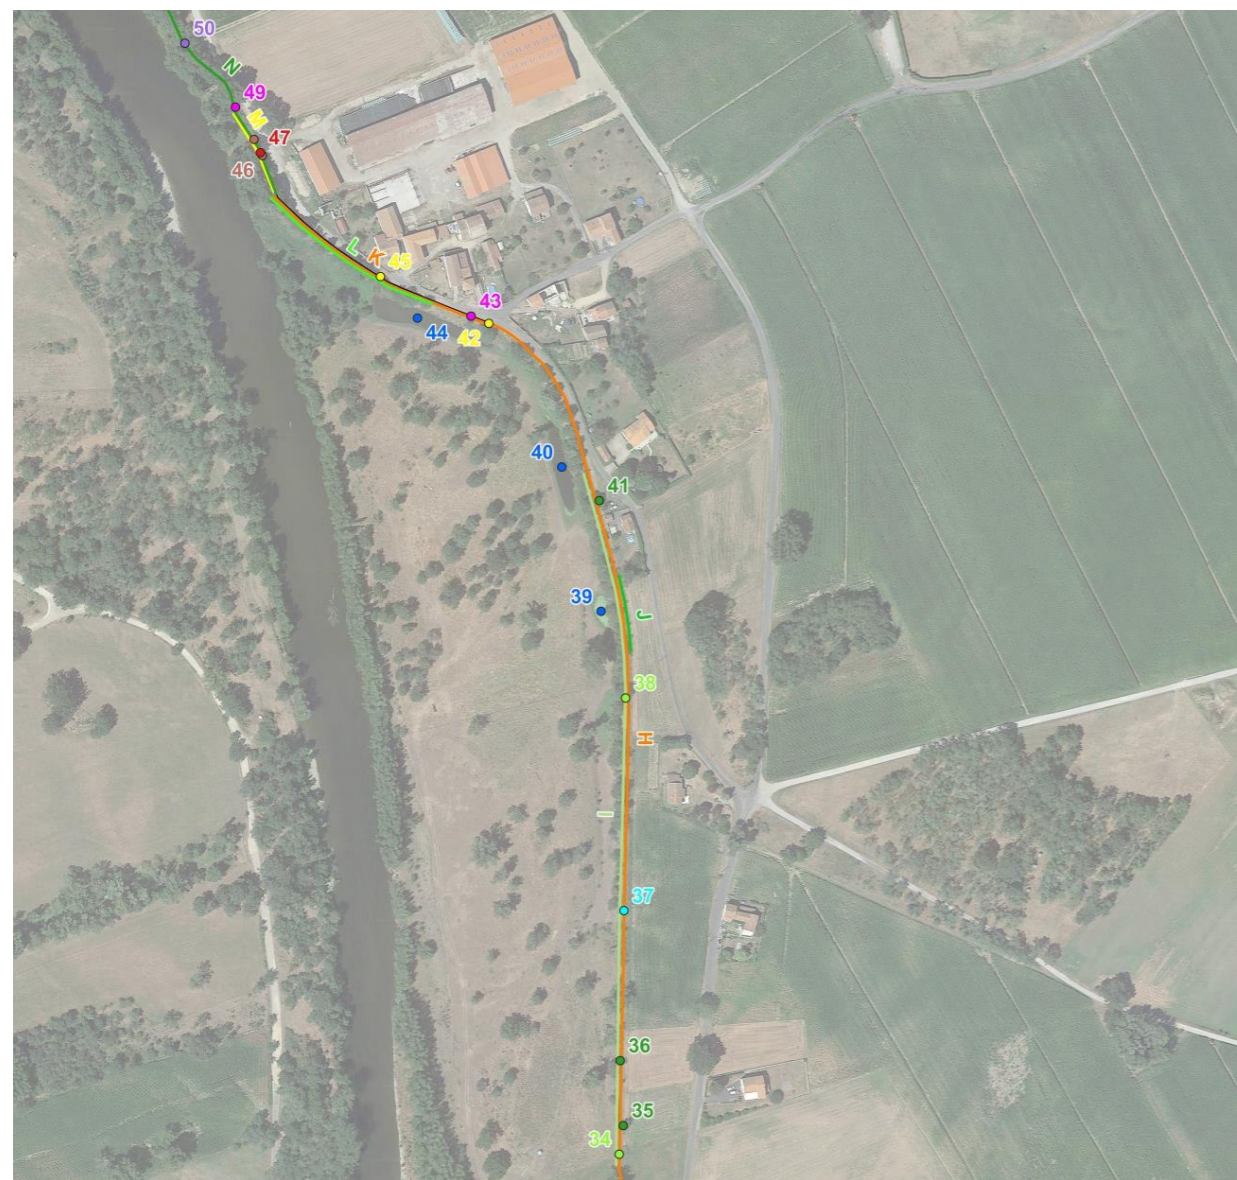
Figure 99 : Cartographie des observations par type (à gauche) et par degré de gravité (à droite) - partie 3 (source : VTA 2024, Antea Group)

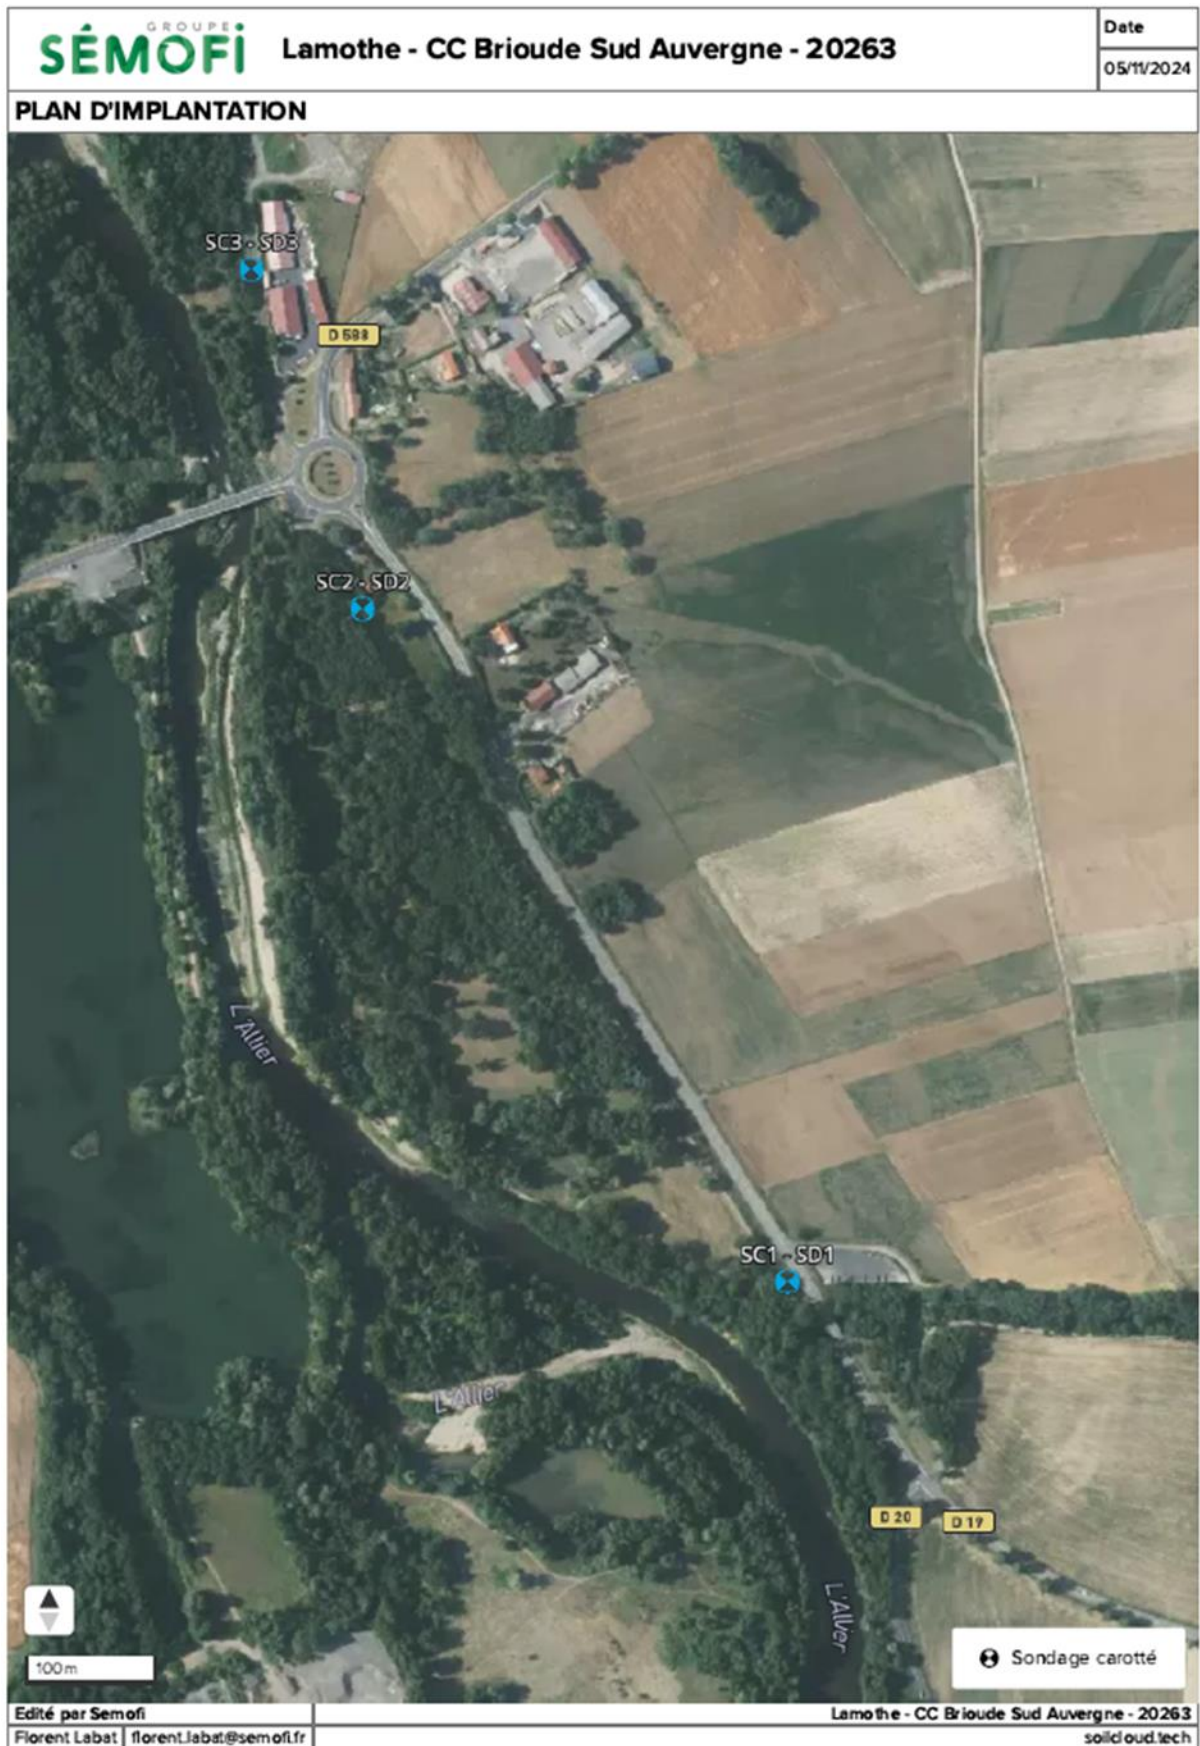
Figure 101 : Plan d'implantation des investigations géotechniques 1/4 (source : SEMOPHI)
