Régularisation administrative du système d'endiguement de LAMOTHE

LAMOTHE (43)

Diagnostic géotechnique

Mission G5

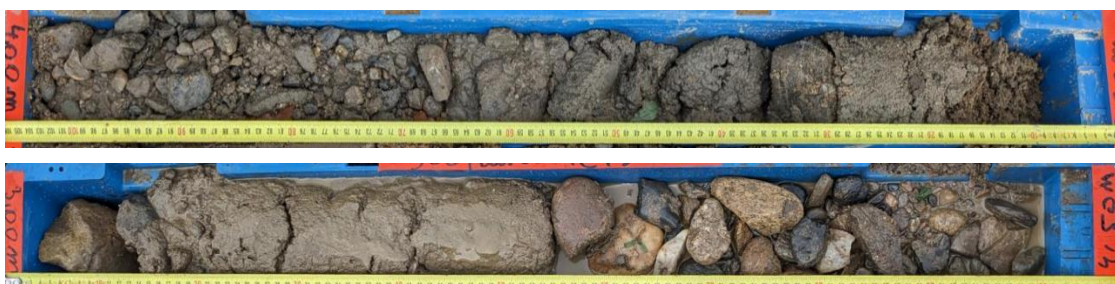
Figure 11 : Alluvions, SC6 et 7, Tronçon 2

Certains sondages (SC3, SC6, SC7) ont révélé la présence d'horizon très graveleux et riches en blocs dont la perméabilité est attendue relativement élevée.

Cette formation présente un comportement boulant du fait d'une fraction fine parfois peu représentée.

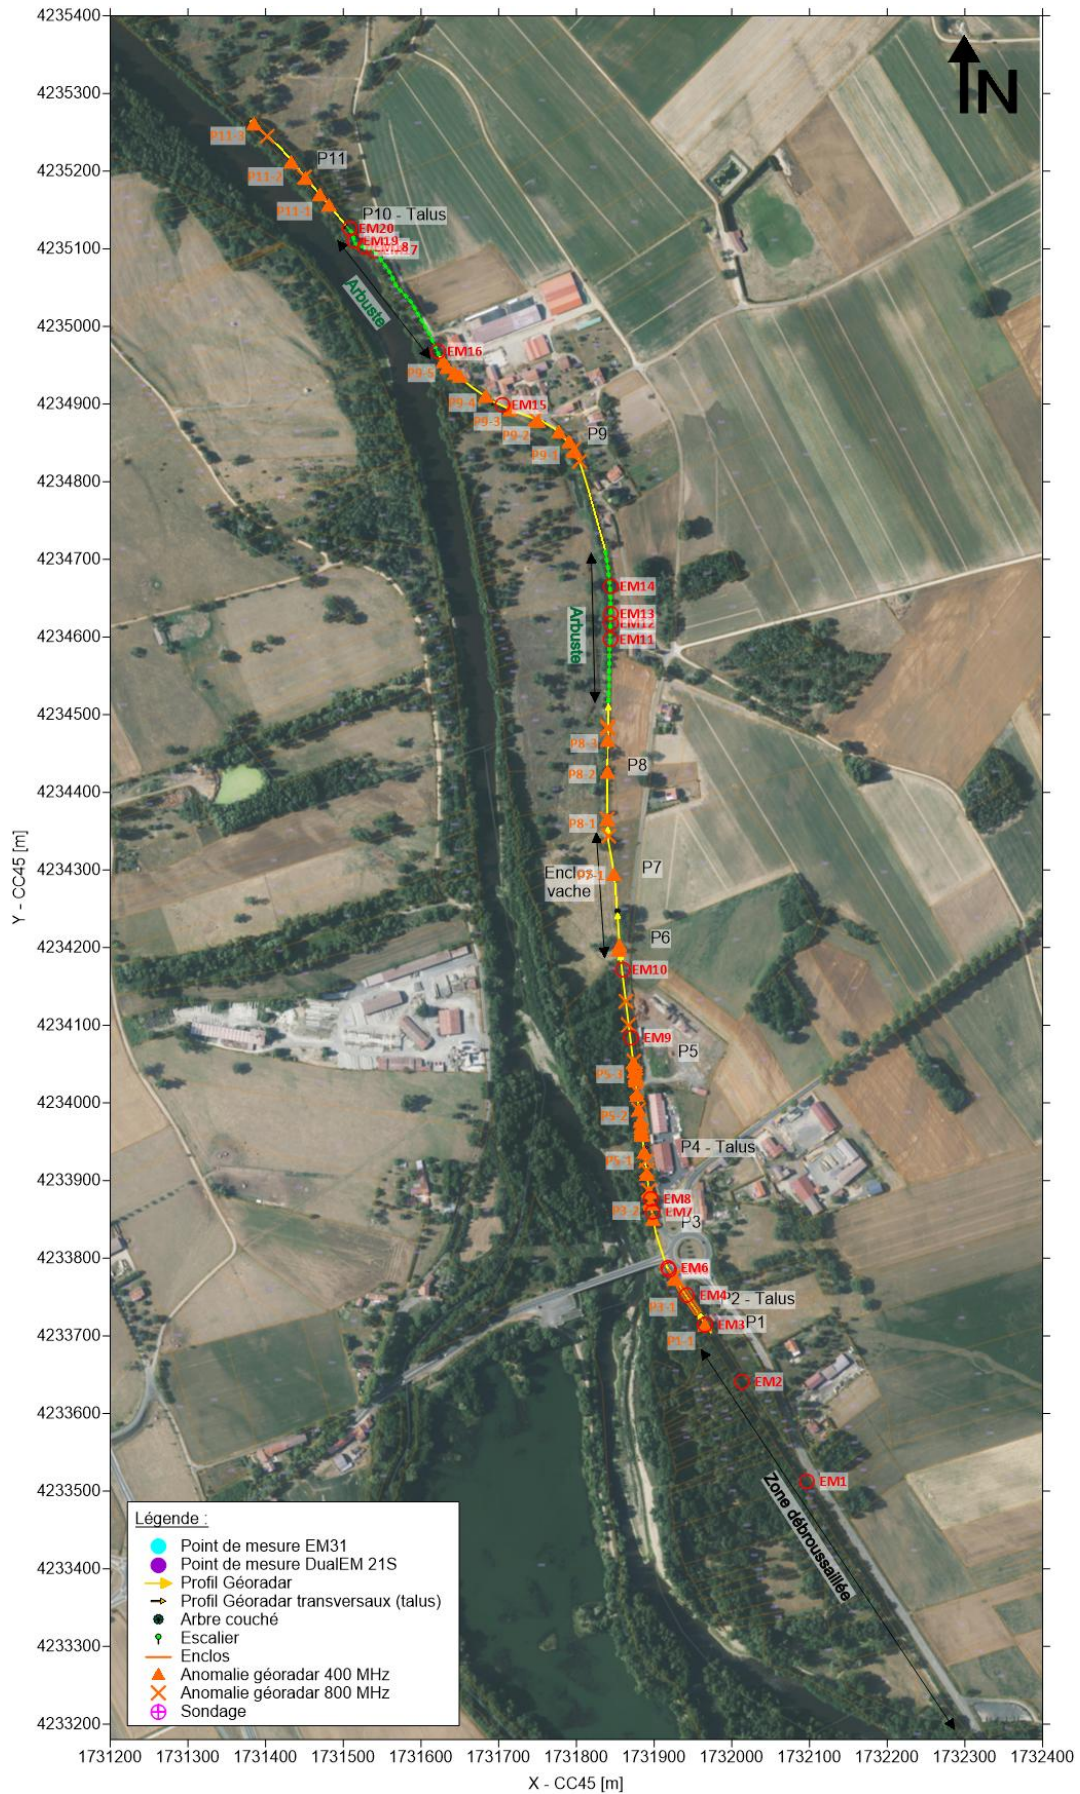
Figure 12 : Localisation des anomalies géophysiques

- o **Les anomalies P9-3 et P9-4, situées au niveau de l'anomalie EM15, semblent caractériser des désordres significatifs.**

Dans l'ensemble, bien qu'un total de 20 anomalies électromagnétiques et 19 géoradar ont été identifiées sur le linéaire investigué, seules 4 d'entre-elles sont significatives ce qui témoigne d'un état général correct de la digue et des couches sous-jacentes jusqu'à 6.5 m de profondeur.

La localisation des anomalies observées est présentée sur la figure suivante :

Annexe 1.13 : Localisation des anomalies électromagnétiques et géoradar

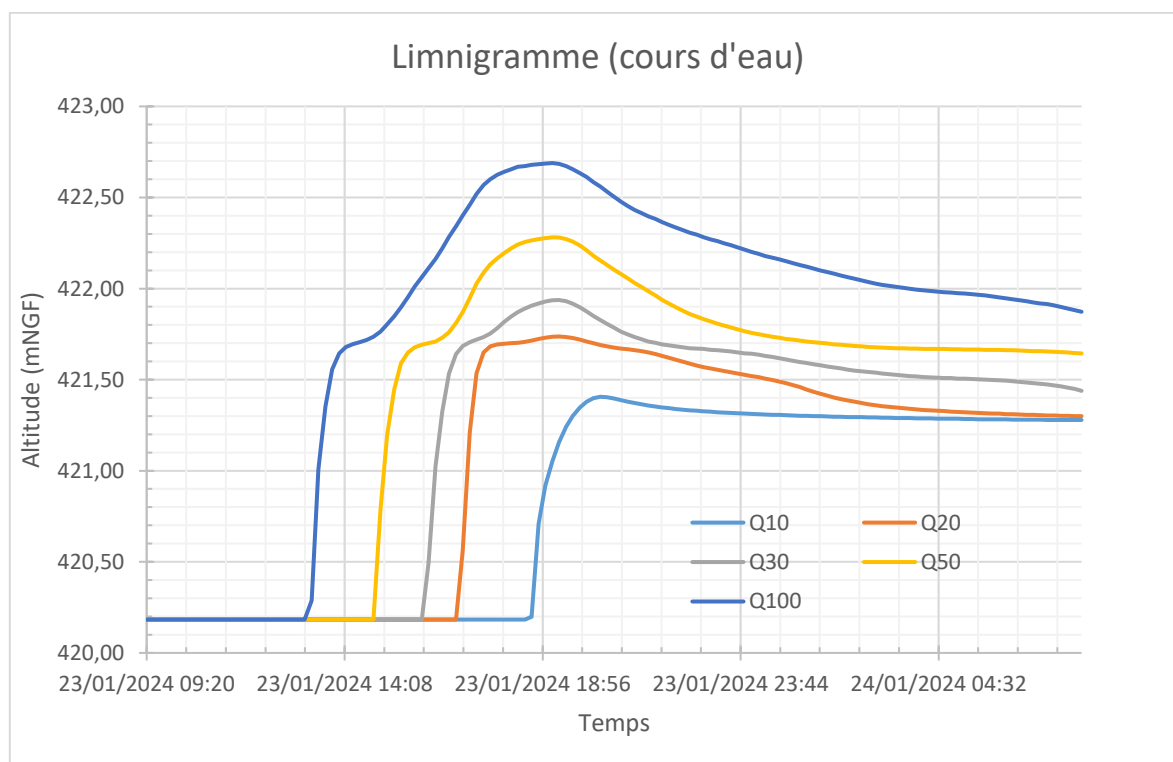
Figure 16 : Limnigrammes de crue du profil P1

Les niveaux de crue retenus au droit du profil P1 sont présentés dans le graphique suivant (source ANTEA) :
