Commune de *Taglio-Isolaccio*

Plan Local d'Urbanisme

7C Annexes sanitaires

Réseaux d'eaux usées
du village de Taglio Isolaccio

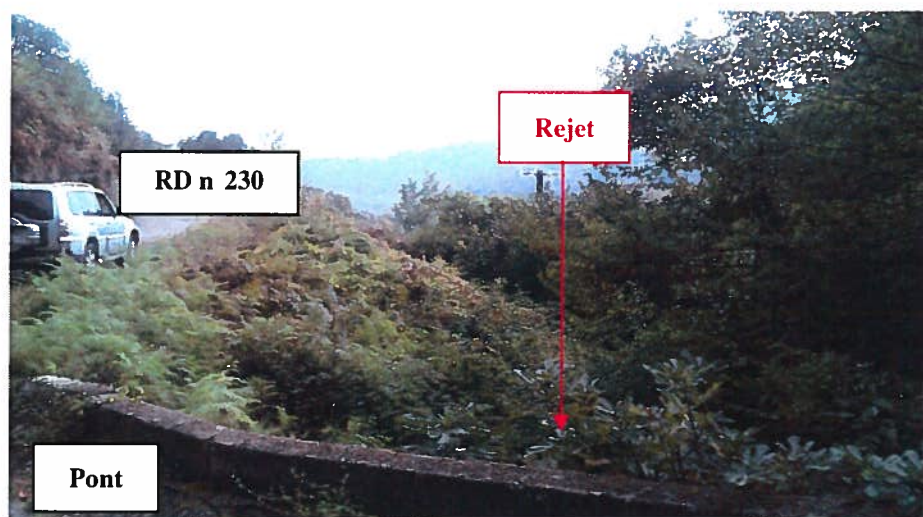
Rejet à supprimer.

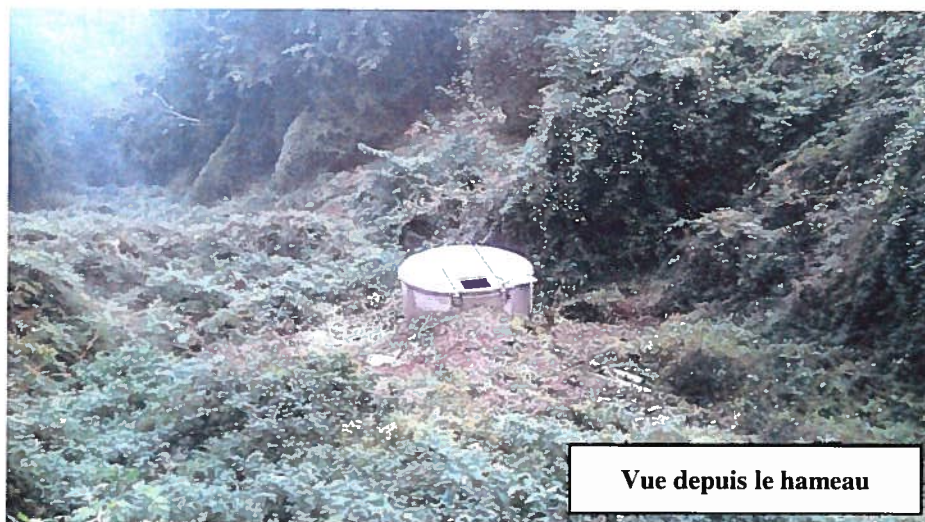
Type de station :	Décanteur digesteur	
Année de construction :	Vers 1960	Implantation cadastrale :
Capacité :	??	Parcelle n°98
Population raccordée :	Hameau d'Isolaccio	
Effluents raccordés :	300 EH (Bilan 24 h du mois d'août 2014)	
Accès :	Piste communale carrossable puis sentier.	
Altitude :	230 mètres NGF	
Clôture / Protection :	Non	
Canalisation d'arrivée :	PVC de diamètre 200 mm	Etat : Moyen
Type d'ouvrage :	Béton armé préfabriqué	Etat : Moyen
Dimensions intérieures :	3,00 m (diamètre) x 4,00 m (hauteur)	
Cône de décantation :	Non	Etat : Mauvais
Rampe d'aspiration des boues :	Non	Etat : Mauvais
Trop plein :	Oui	Etat : Mauvais
Vidange :	Oui - Vanne à volant	Etat : Mauvais
Trappes de visite :	Oui - Préfabriqué en béton armé	Etat : Moyen
Rejet dans :	Cours d'eau Piciontro, affluent de la rivière Fium'Alto	
Arrivée d'eau potable :	Oui - PEHD de diamètre 32 mm	
Arrêté préfectoral d'autorisation de rejet :	Aucun

Vue depuis le hameau

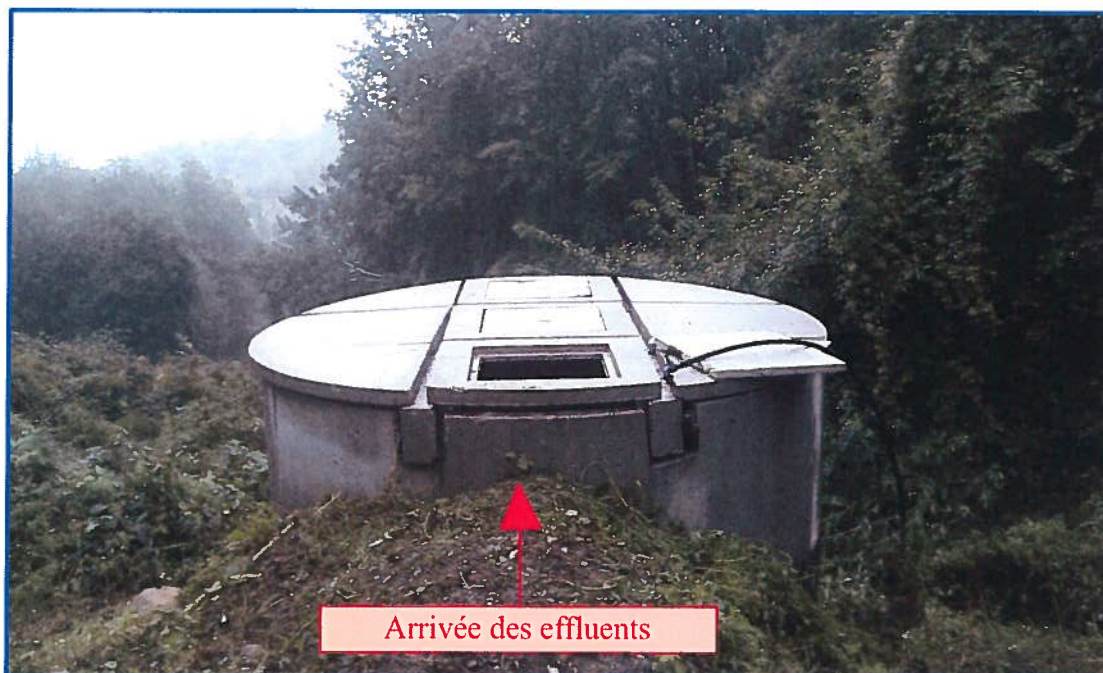
Station d'épuration du hameau d'Isolaccio

*Photographies de l'ouvrage réalisées
lors de la visite du 19 septembre 2014*

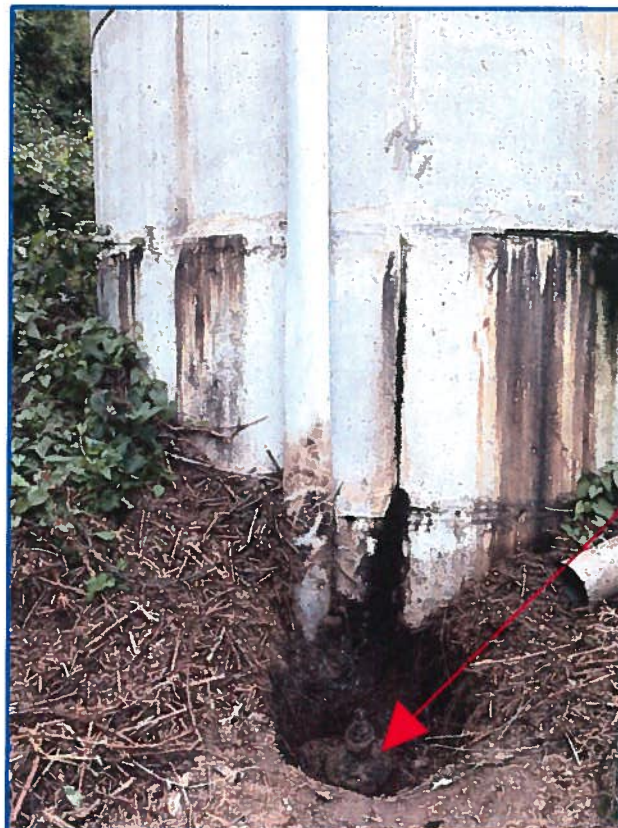
Cône de décantation cassé

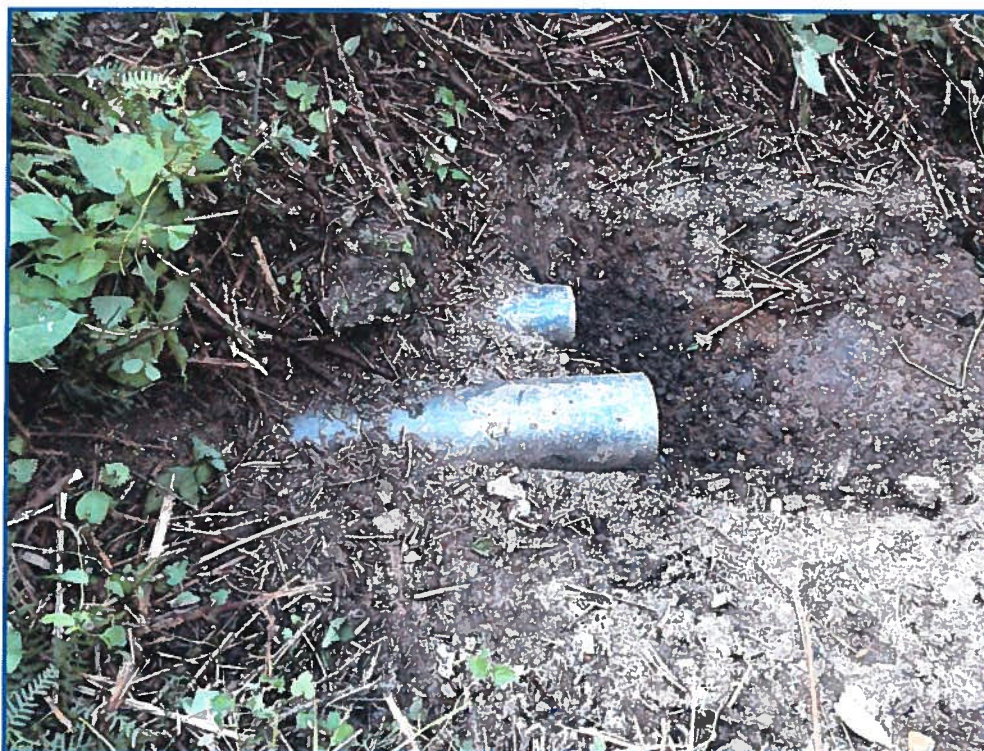
Station d'épuration du hameau d'Isolaccio
Photographies réalisées par les Services Techniques
de la Communauté de Communes de la Costa Verde en Juillet 2014
Exutoires des canalisations de surverse et de vidange

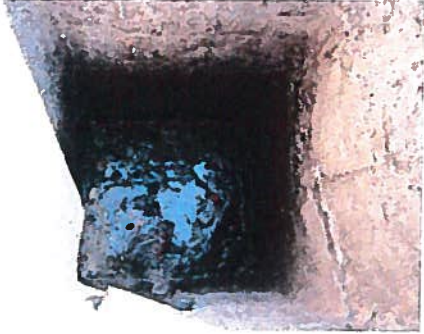
Numéro de regard :	R14	Date de visite :	4 septembre 2014
--------------------	-----	------------------	------------------

<p style="text-align: center;"> B D = 110 mm Amiante ciment f.e : 0,60 m </p>

Implantation :	Ruelle	Type regard :	Carré
Revêtement sol :	Béton de ciment	Dim. reg (mm):	600 x 600
Nature regard :	Béton de ciment	Type tampon :	Carré
Nature tampon :	Fonte	Dim. tamp. (mm) :	680 x 680

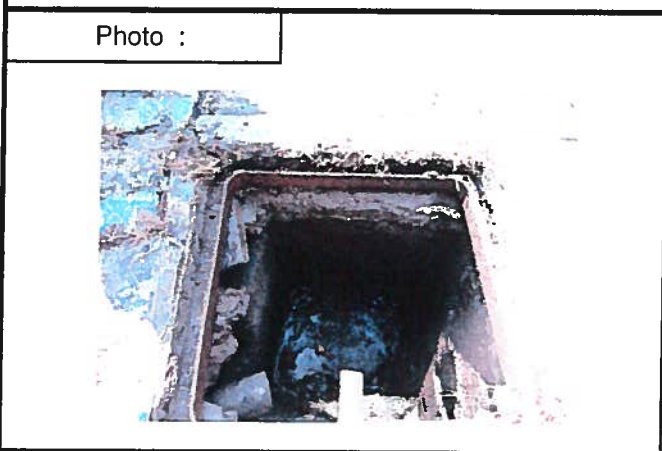
Numéro de regard : R21 Date de visite : 4 septembre 2014

Implantation :	Ruelle en escaliers	Type regard :	Carré
Revêtement sol :	Pavage en pierres	Dim. reg (mm):	600 x 600
Nature regard :	Béton de ciment	Type tampon :	Carré
Nature tampon :	Fonte	Dim. tamp. (mm) :	680 x 680

Canalisation :	A	B	C	D
Diamètre (mm) :	150	150	180	50
Matériau :	Amiante Ciment	Amiante Ciment	Amiante Ciment	PEHD
Côte / tampon (m) :	0,77	0,79	0,52	0,31

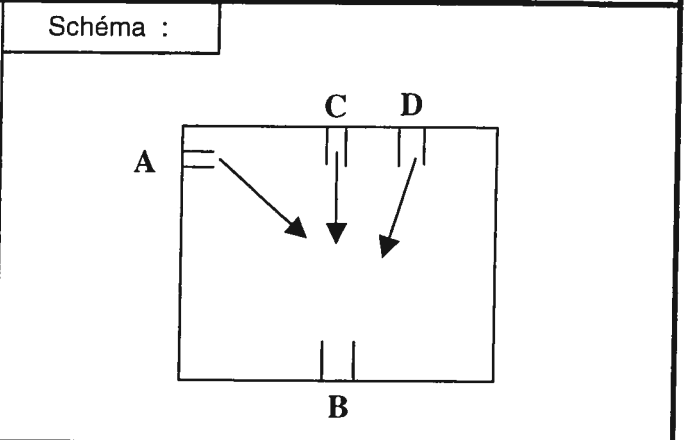
Numéro de regard :	R30	Date de visite :	4 septembre 2014
--------------------	-----	------------------	------------------

Implantation :	Ruelle	Type regard :	Carré
Revêtement sol :	Dallage en pierres	Dim. reg (mm):	600 x 600
Nature regard :	Béton de ciment	Type tampon :	Carré
Nature tampon :	Fonte	Dim. tamp. (mm) :	680 x 680

Canalisation :	A	B	C	D
Diamètre (mm) :	150	150	40	100
Matériau :	Amiante Ciment	Amiante Ciment	PVC	PVC
Côte / tampon (m) :	1,08	1,13	0,12	0,17

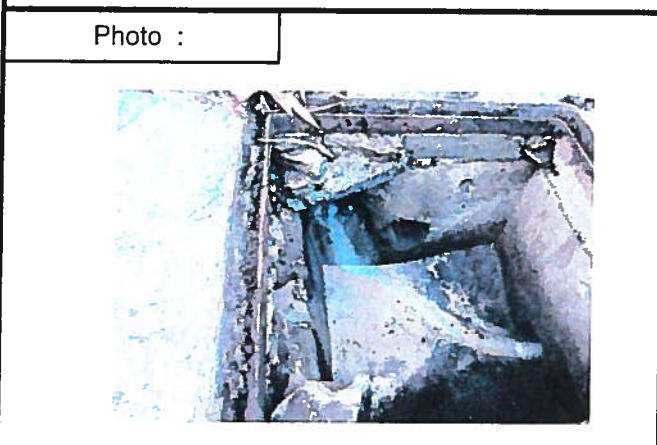
Numéro de regard :	R90	Date de visite :	4 septembre 2014
--------------------	-----	------------------	------------------

Implantation :	Ruelle	Type regard :	Carré
Revêtement sol :	Dallage en pierres	Dim. reg (mm):	600 x 600
Nature regard :	Béton de ciment	Type tampon :	Carré
Nature tampon :	Fonte	Dim. tamp. (mm) :	680 x 680

Canalisation :	A	B	C	D
Diamètre (mm) :	100	150	150	80
Matériau :	PVC	Amiante Ciment	Amiante Ciment	Amiante Ciment
Côte / tampon (m) :	0,30	0,65	0,52	0,30

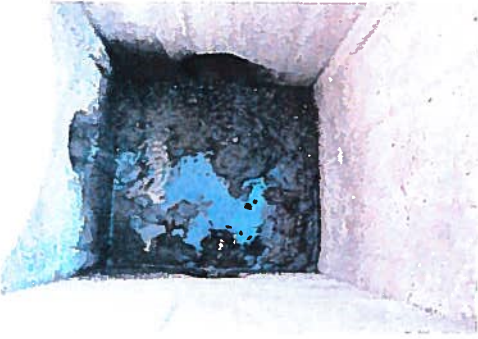
Numéro de regard :	R08	Date de visite :	5 septembre 2014
--------------------	-----	------------------	------------------

<u>Spécificités ou anomalies :</u>	
Absence de cunette	X
Présence de racines	
Génie civil endommagé	
Arrivée d'eaux pluviales	
Défaut d'étanchéité	X
Accumulation de matières	X
Dimensions étroites	
Raccordement privé non conforme	
Autres	Tampon difficilement manipulable.

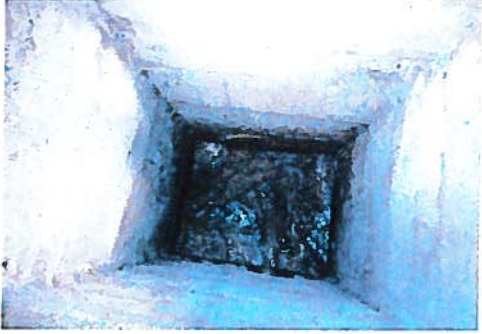
Numéro de regard :	R13	Date de visite :	5 septembre 2014
--------------------	-----	------------------	------------------

<u>Spécificités ou anomalies :</u>	
Absence de cunette	X
Présence de racines	
Génie civil endommagé	
Arrivée d'eaux pluviales	
Défaut d'étanchéité	X
Accumulation de matières	X
Dimensions étroites	
Raccordement privé non conforme	
Autres

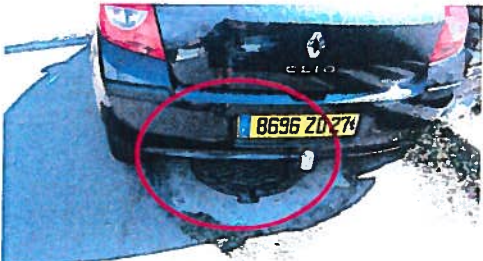
Numéro de regard :	R21	Date de visite :	5 septembre 2014
--------------------	-----	------------------	------------------

Implantation :	Route Départementale n°230	Type regard :	Carré
Revêtement sol :	Béton bitumineux	Dim. reg (mm):	
Nature regard :		Type tampon :	Circulaire
Nature tampon :	Fonte	Dim. tamp. (mm) :	Φ650

<u>Spécificités ou anomalies :</u>	
Absence de cunette	
Présence de racines	
Génie civil endommagé	
Arrivée d'eaux pluviales	
Défaut d'étanchéité	
Accumulation de matières	
Dimensions étroites	
Raccordement privé non conforme	
Autres

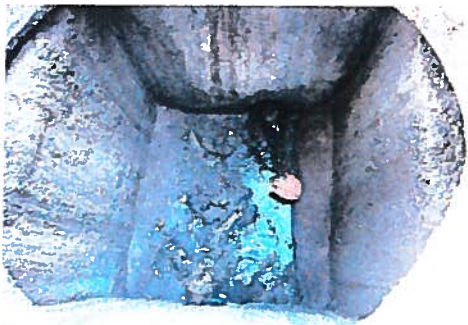
Numéro de regard :	R22	Date de visite :	5 septembre 2014
--------------------	-----	------------------	------------------

<u>Spécificités ou anomalies :</u>	
Absence de cunette	X
Présence de racines	
Génie civil endommagé	
Arrivée d'eaux pluviales	
Défaut d'étanchéité	X
Accumulation de matières	X
Dimensions étroites	
Raccordement privé non conforme	
Autres

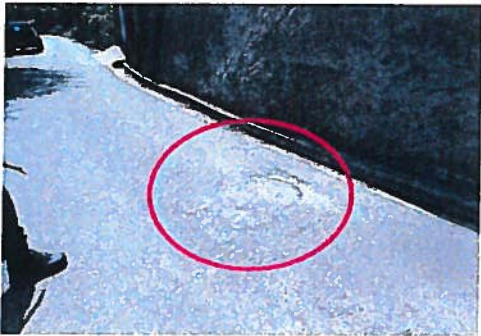
Numéro de regard :	R24	Date de visite :	5 septembre 2014
--------------------	-----	------------------	------------------

<u>Spécificités ou anomalies :</u>	
Absence de cunette	
Présence de racines	
Génie civil endommagé	
Arrivée d'eaux pluviales	
Défaut d'étanchéité	
Accumulation de matières	
Dimensions étroites	
Raccordement privé non conforme	
Autres	Tampon sous chaussée.

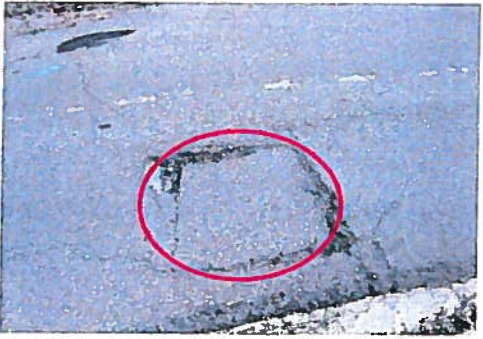
Numéro de regard :	R25	Date de visite :	5 septembre 2014
--------------------	-----	------------------	------------------

<u>Spécificités ou anomalies :</u>	
Absence de cunette	
Présence de racines	
Génie civil endommagé	
Arrivée d'eaux pluviales	
Défaut d'étanchéité	
Accumulation de matières	
Dimensions étroites	
Raccordement privé non conforme	
Autres	Tampon sous chaussée.

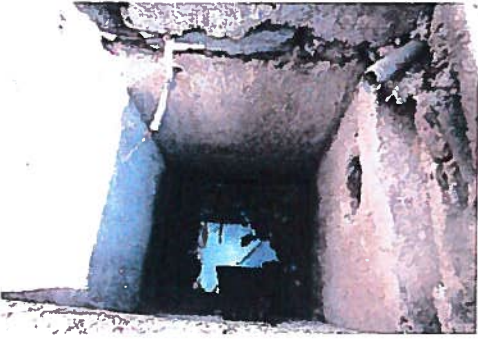
Numéro de regard :	R31	Date de visite :	5 septembre 2014
--------------------	-----	------------------	------------------

Implantation :	Ruelle	Type regard :	Carré
Revêtement sol :	Dallage en pierres	Dim. reg (mm):	600 x 600
Nature regard :	Béton de ciment	Type tampon :	Carré
Nature tampon :	Fonte	Dim. tamp. (mm) :	680 x 680

<u>Spécificités ou anomalies :</u>	
Absence de cunette	X
Présence de racines	
Génie civil endommagé	X
Arrivée d'eaux pluviales	
Défaut d'étanchéité	X
Accumulation de matières	X
Dimensions étroites	
Raccordement privé non conforme	X
Autres	Présence de tiges de ferrailage et de planche de bois. Réhausse tampon non conforme.

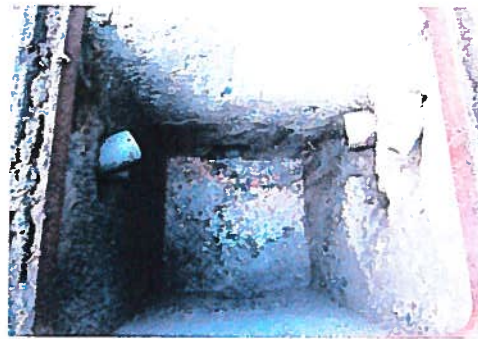
Numéro de regard :	R50	Date de visite :	5 septembre 2014
--------------------	-----	------------------	------------------

<u>Spécificités ou anomalies :</u>	
Absence de cunette	X
Présence de racines	
Génie civil endommagé	X
Arrivée d'eaux pluviales	
Défaut d'étanchéité	X
Accumulation de matières	X
Dimensions étroites	
Raccordement privé non conforme	
Autres	Sortie G pénétrante.

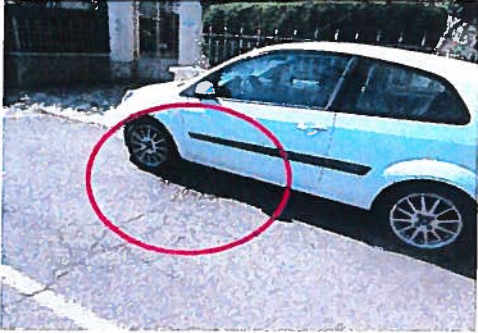
Numéro de regard :	R61	Date de visite :	5 septembre 2014
--------------------	-----	------------------	------------------

<u>Spécificités ou anomalies :</u>	
Absence de cunette	
Présence de racines	
Génie civil endommagé	
Arrivée d'eaux pluviales	
Défaut d'étanchéité	
Accumulation de matières	
Dimensions étroites	
Raccordement privé non conforme	
Autres

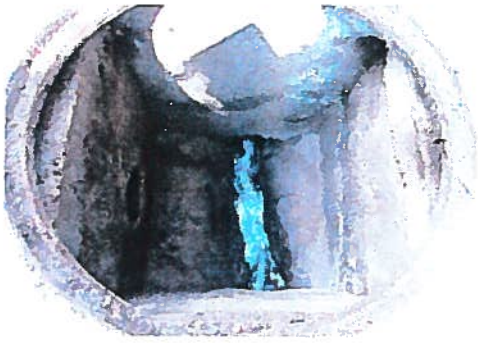
Numéro de regard :	R63	Date de visite :	5 septembre 2014
--------------------	-----	------------------	------------------

<u>Spécificités ou anomalies :</u>	
Absence de cunette	<input type="checkbox"/>
Présence de racines	<input type="checkbox"/>
Génie civil endommagé	<input type="checkbox"/>
Arrivée d'eaux pluviales	<input type="checkbox"/>
Défaut d'étanchéité	<input type="checkbox"/>
Accumulation de matières	<input type="checkbox"/>
Dimensions étroites	<input type="checkbox"/>
Raccordement privé non conforme	<input type="checkbox"/>
Autres

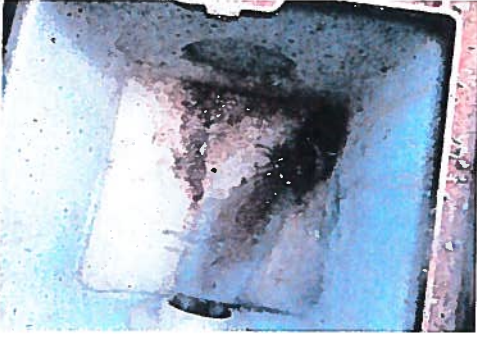
Numéro de regard :	R80	Date de visite :	5 septembre 2014
--------------------	-----	------------------	------------------

<u>Spécificités ou anomalies :</u>	
Absence de cunette	X
Présence de racines	
Génie civil endommagé	
Arrivée d'eaux pluviales	
Défaut d'étanchéité	
Accumulation de matières	
Dimensions étroites	
Raccordement privé non conforme	
Autres

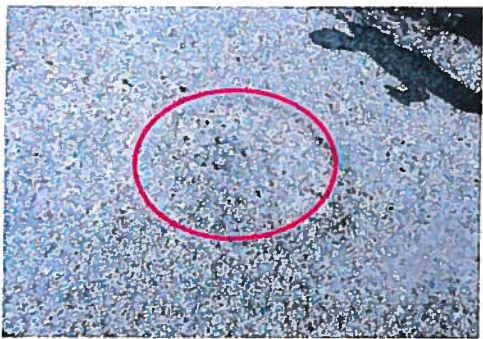
Numéro de regard :	R83	Date de visite :	5 septembre 2014
--------------------	-----	------------------	------------------

<u>Spécificités ou anomalies :</u>	
Absence de cunette	<input type="checkbox"/>
Présence de racines	<input type="checkbox"/>
Génie civil endommagé	<input type="checkbox"/>
Arrivée d'eaux pluviales	<input type="checkbox"/>
Défaut d'étanchéité	<input type="checkbox"/>
Accumulation de matières	<input type="checkbox"/>
Dimensions étroites	<input type="checkbox"/>
Raccordement privé non conforme	<input type="checkbox"/>
Autres	Tampon sous chaussée.

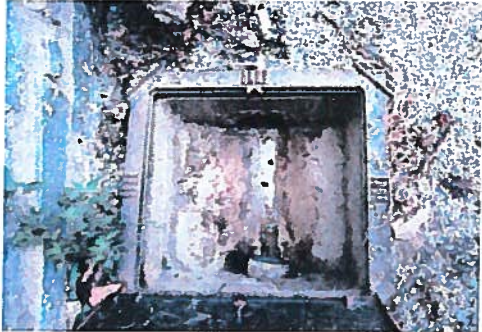
Numéro de regard :	R86	Date de visite :	5 septembre 2014
--------------------	-----	------------------	------------------

<u>Spécificités ou anomalies :</u>	
Absence de cunette	X
Présence de racines	
Génie civil endommagé	
Arrivée d'eaux pluviales	
Défaut d'étanchéité	
Accumulation de matières	
Dimensions étroites	
Raccordement privé non conforme	
Autres

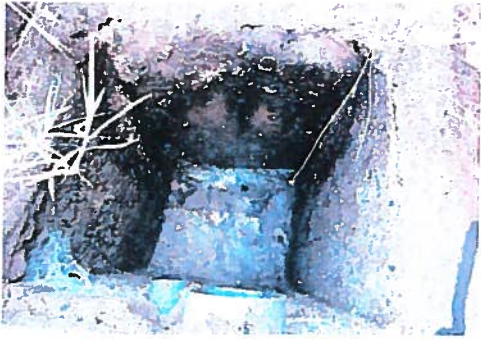
Numéro de regard :	R90	Date de visite :	5 septembre 2014
--------------------	-----	------------------	------------------

<u>Spécificités ou anomalies :</u>	
Absence de cunette	X
Présence de racines	
Génie civil endommagé	
Arrivée d'eaux pluviales	
Défaut d'étanchéité	X
Accumulation de matières	X
Dimensions étroites	
Raccordement privé non conforme	
Autres

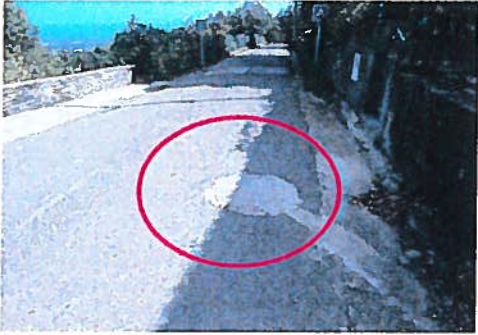
Numéro de regard :	R100	Date de visite :	5 septembre 2014
--------------------	------	------------------	------------------

<u>Spécificités ou anomalies :</u>	
Absence de cunette	
Présence de racines	
Génie civil endommagé	
Arrivée d'eaux pluviales	
Défaut d'étanchéité	
Accumulation de matières	
Dimensions étroites	
Raccordement privé non conforme	
Autres	Tampon sous chaussée.

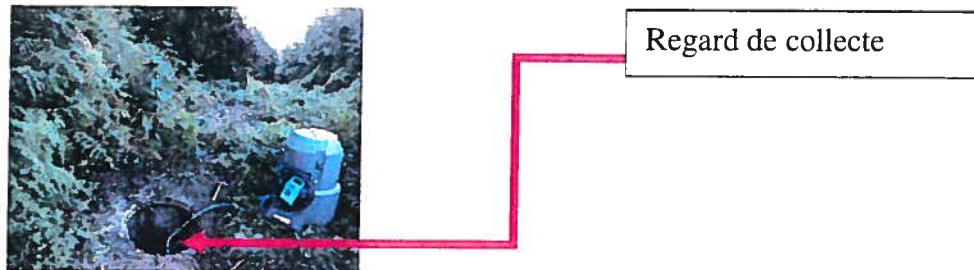
Regard de collecte

Pour réaliser les mesures de débits et le bilan de pollution nous disposons du regard de collecte situé dans le maquis en amont de la station d'épuration et qui reprend l'ensemble des eaux usées du village.

L'état du regard rendait la pose du seuil assez délicate sur une cunette percée très irrégulière et avec des canalisations fuyardes et dégradées, nous avons pu l'incorporer et le rendre étanche à l'aide de ciment prompt.

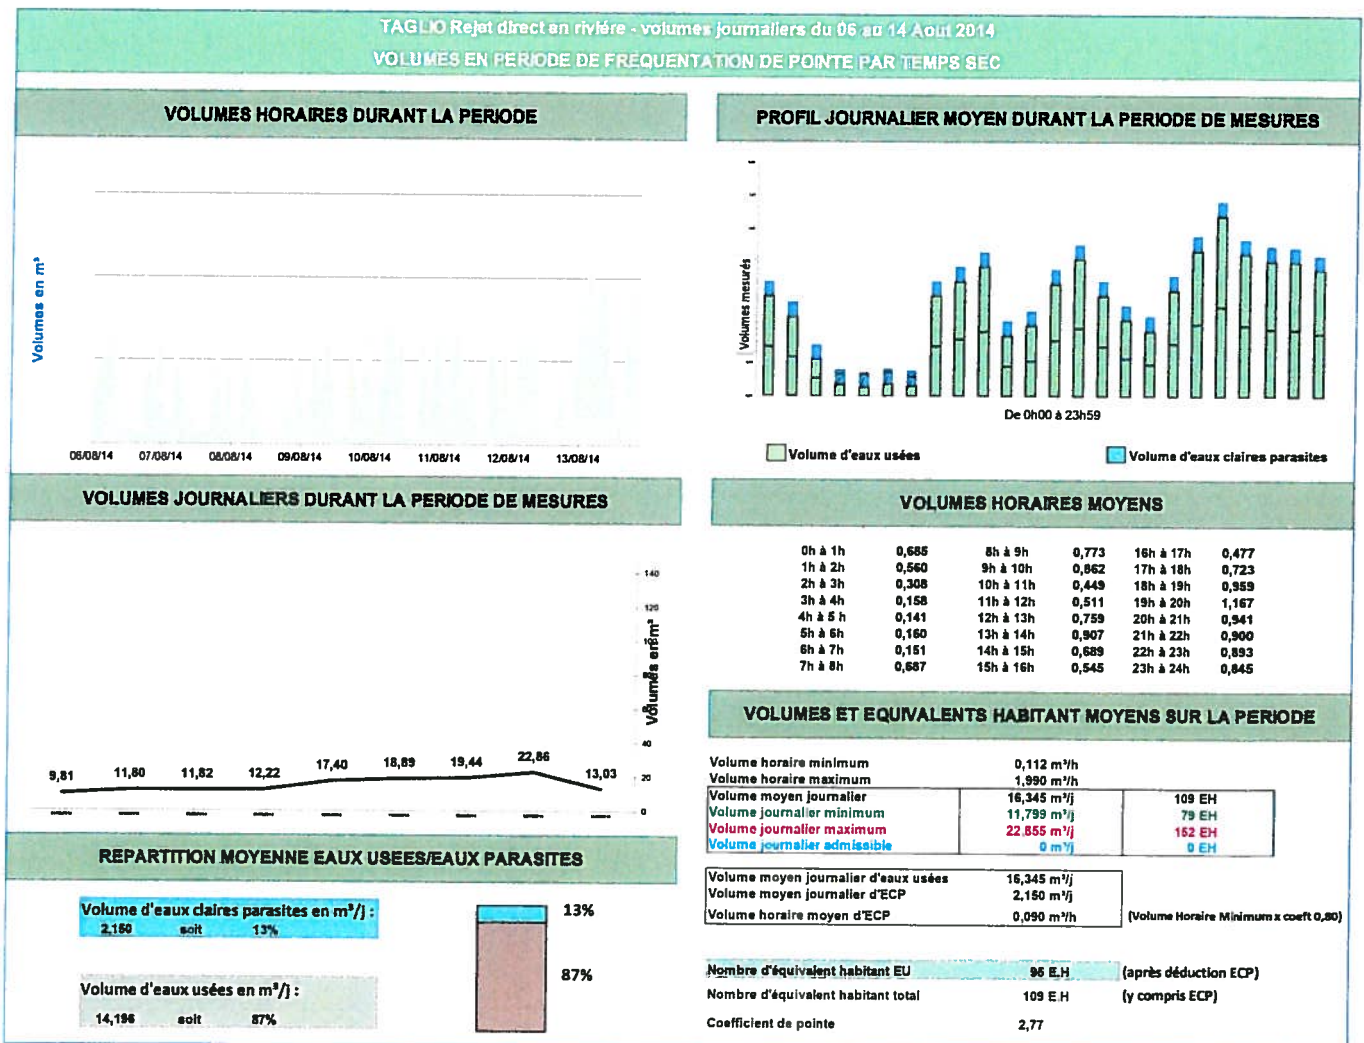
Comme le montre le tableau :

- Le volume d'eaux claires parasites (ECP) constantes par temps sec genre fuites depuis le réseau d'eau potable ou d'arrosage est estimé à 13% du volume collecté.
- Le volume moyen journalier enregistré durant cette période est de 16,345m³/j que nous estimons à partir du débit horaire minimum enregistré (application coefficient

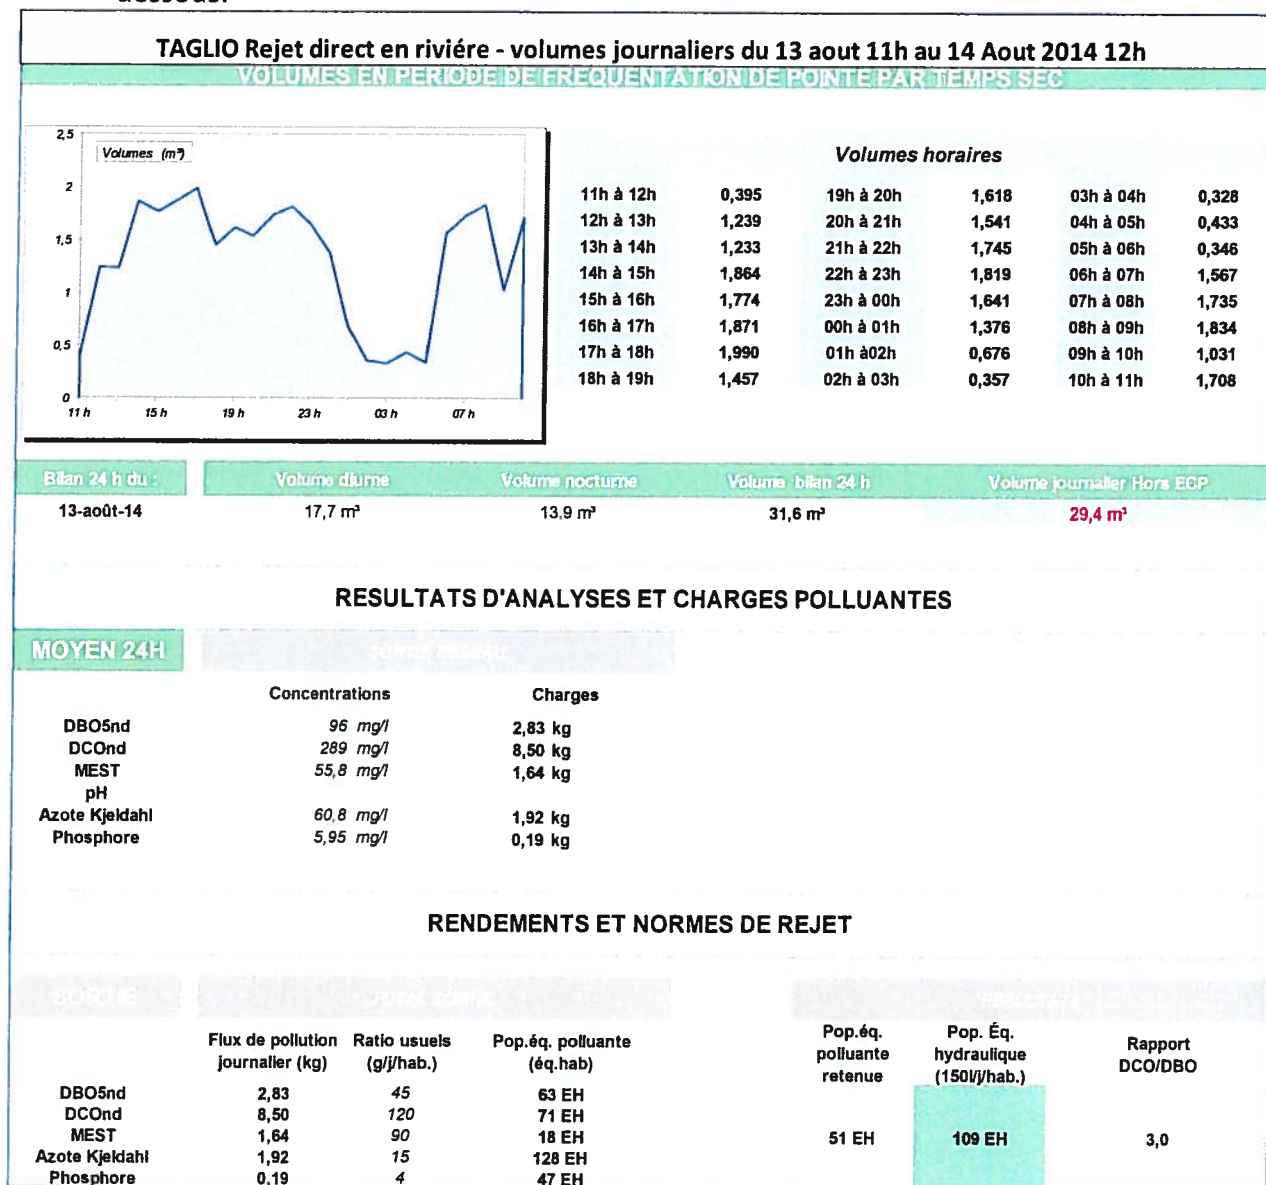
- Nous constatons un écart assez important entre la mesure hydraulique (109 eq/H) et la mesure organique moyenne entre les paramètres DBO5/DCO/MEST (51 eq/H).
- Le rapport de 3 entre DCO et DBO5 indique néanmoins un rejet de type domestique moyennement septique, mais nous n'avons pas d'explications précises sur l'écart entre ces deux mesures.
- La charge de pollution au niveau de la DBO5 généralement la plus significative nous donne malgré tout 63 eq/H.
- Nous proposons pour absorber la charge hydraulique de prendre en compte un dimensionnement plus proche du résultat hydraulique de **100 eq/H** que ce soit dans le cas d'un projet de création d'une unité spécifique au hameau ou dans le cas du regroupement des réseaux vers une unité de dépollution commune (sans tenir compte

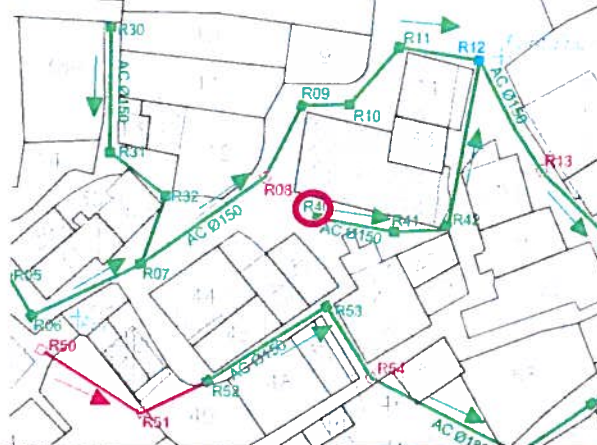
FICHE DE SUIVI TESTS A LA FUMEE N° 5

DATE :	COMMUNE	POINT D'INJECTION :
15 Octobre 2014	Taglio Isolaccio	1. Taglio centre village
Observations :		
Etanchéité canalisation et raccordement privé contre le mur		
Débit de collecte estimé durant la période de pluie		
0,100	M3

RECAPITULATION EAUX CLAIRES PARASITES PAR TEMPS DE PLUIE (ECP)				
Fiches	Types de défauts	Volumes collectés par le réseau EU estimés en M3	Préconisations suppression	Niveau de Priorité
Hameau de Taglio				
1	Trou dans le dallage près du regard compteur	0.100	Réparer canalisation et dallage	2
2	Gouttière maison (partielle)	1.000	Déconnecter du réseau EU	1
3	Étanchéité regard	0.100	Réparer étanchéité regard	2
4	Étanchéité canalisation derrière le mur raccordement privé	0.100	Réparer étanchéité regard et canalisation	3
5	Étanchéité canalisation et raccordement privé contre le mur	0.100	Réparer canalisation	3
6	Étanchéité canalisation et raccordement privé dans le muret	0,500	Réparer canalisation	3
7	Connexion grille avaloir pluvial	2.000	Déconnecter du réseau EU	1
8	Étanchéité canalisation dans le mur raccordement privé	0,100	Réparer canalisation	3
9	Étanchéité raccordement avec trou dans le sol	0.500	Réparer canalisation	1

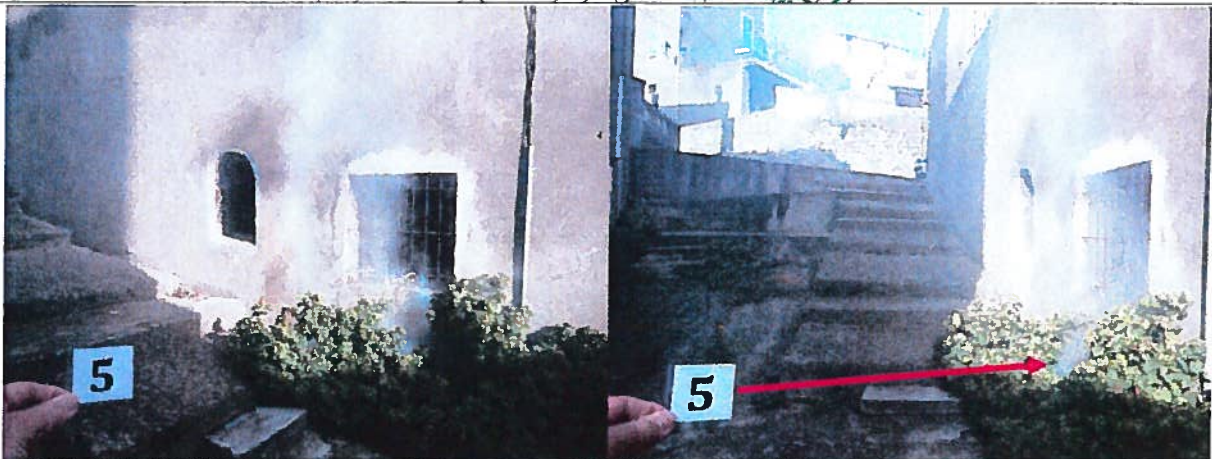
FICHE DE SUIVI TESTS A LA FUMEE N° 6

DATE :	COMMUNE	POINT D'INJECTION :
15 Octobre 2014	Taglio Isolaccio	1. Taglio centre village
Observations :		
Etanchéité canalisation et raccordement privé dans le muret		
Débit de collecte estimé durant la période de pluie		
0,500	M3

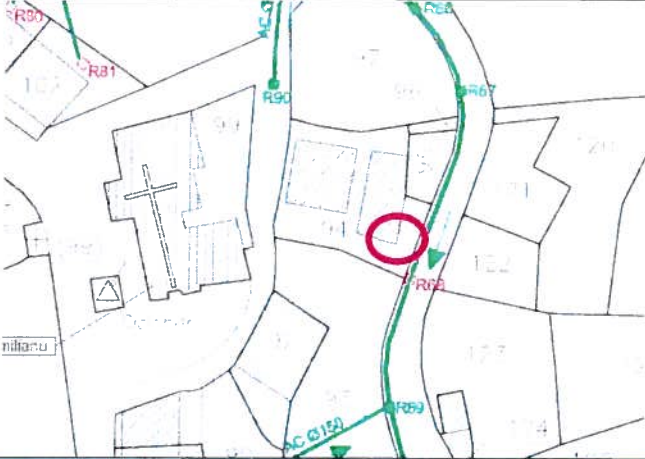
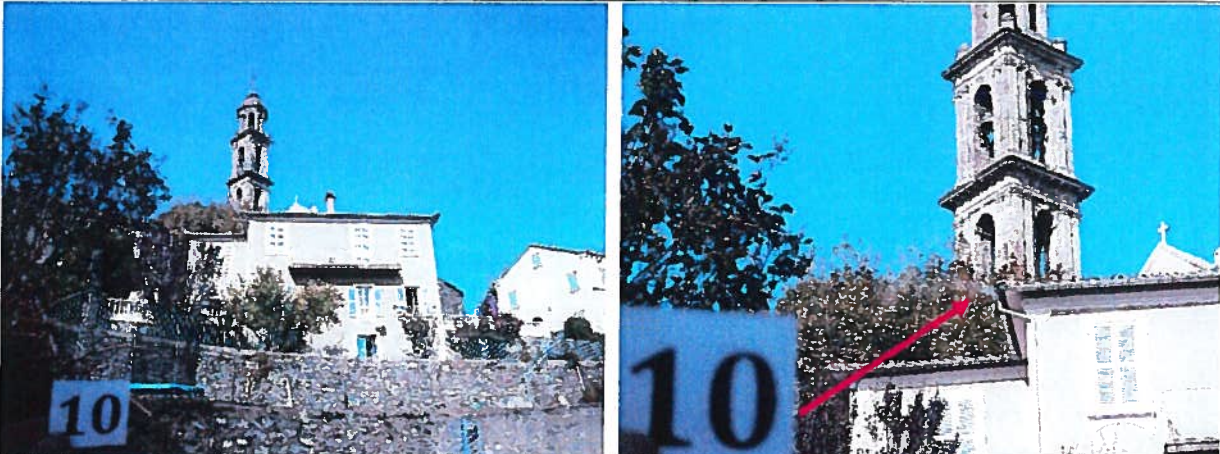
FICHE DE SUIVI TESTS A LA FUMEE N° 10		
DATE :	COMMUNE	POINT D'INJECTION :
15 Octobre 2014	Taglio Isolaccio	2. Taglio sortie du village
Observations :		
Gouttière maison (partielle)		
Débit de collecte estimé durant la période de pluie		
1,000		M3

FICHE DE SUIVI TESTS A LA FUMEE N° 11		
DATE :	COMMUNE	POINT D'INJECTION :
15 Octobre 2014	Taglio Isolaccio	3. Taglio entrée du village
Observations :		
Etanchéité raccordement privé dans mur		
Débit de collecte estimé durant la période de pluie		
0,100		M3

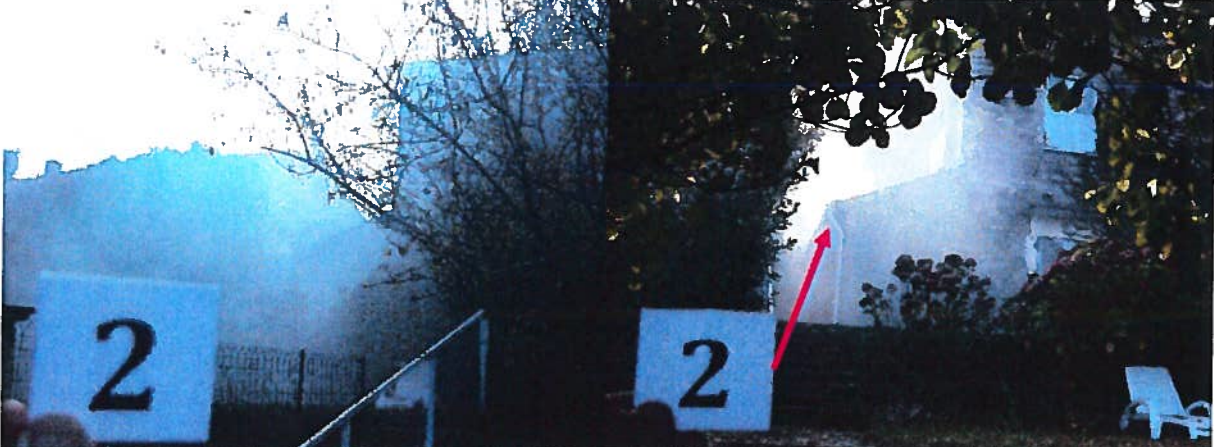
FICHE DE SUIVI TESTS A LA FUMEE N° 2		
DATE :	COMMUNE	POINT D'INJECTION :
15 Octobre 2014	Taglio Isolaccio	1. Isolaccio sortie du village R65
Observations :		
Gouttière petit apprenti		
Débit de collecte estimé durant la période de pluie		
1,000		M3

FICHE DE SUIVI TESTS A LA FUMEE N° 3		
DATE :	COMMUNE	POINT D'INJECTION :
15 Octobre 2014	Taglio Isolaccio	1. Isolaccio sortie du village R65
Observations :		
Connexion avec évacuation dans le mur en dessous piscine		
Débit de collecte estimé durant la période de pluie		
0,100		M3

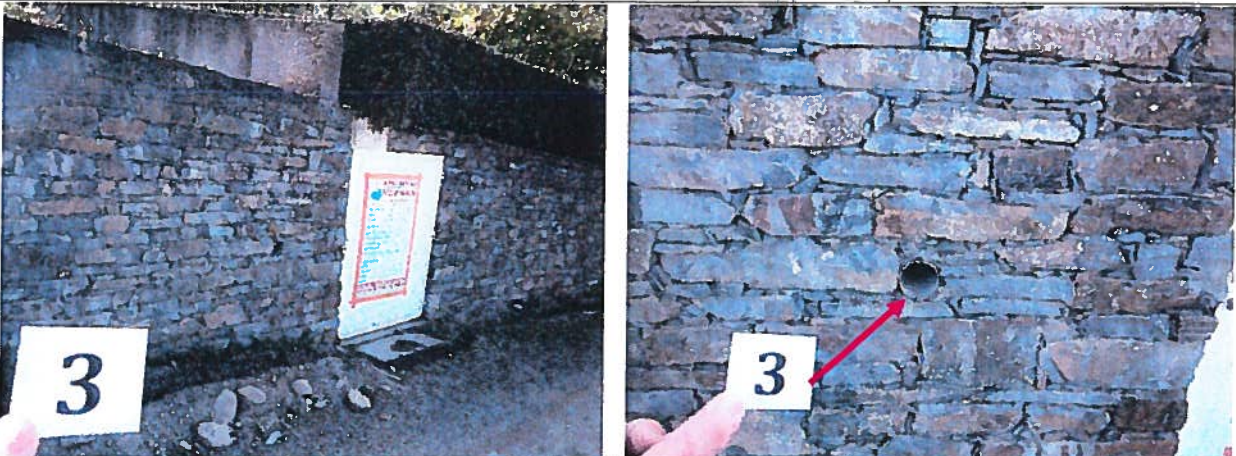
FICHE DE SUIVI TESTS A LA FUMEE N° 4		
DATE :	COMMUNE	POINT D'INJECTION :
15 Octobre 2014	Taglio Isolaccio	1. Isolaccio sortie du village R65
Observations :		
Gouttière maison		
Débit de collecte estimé durant la période de pluie		
1,000		M3

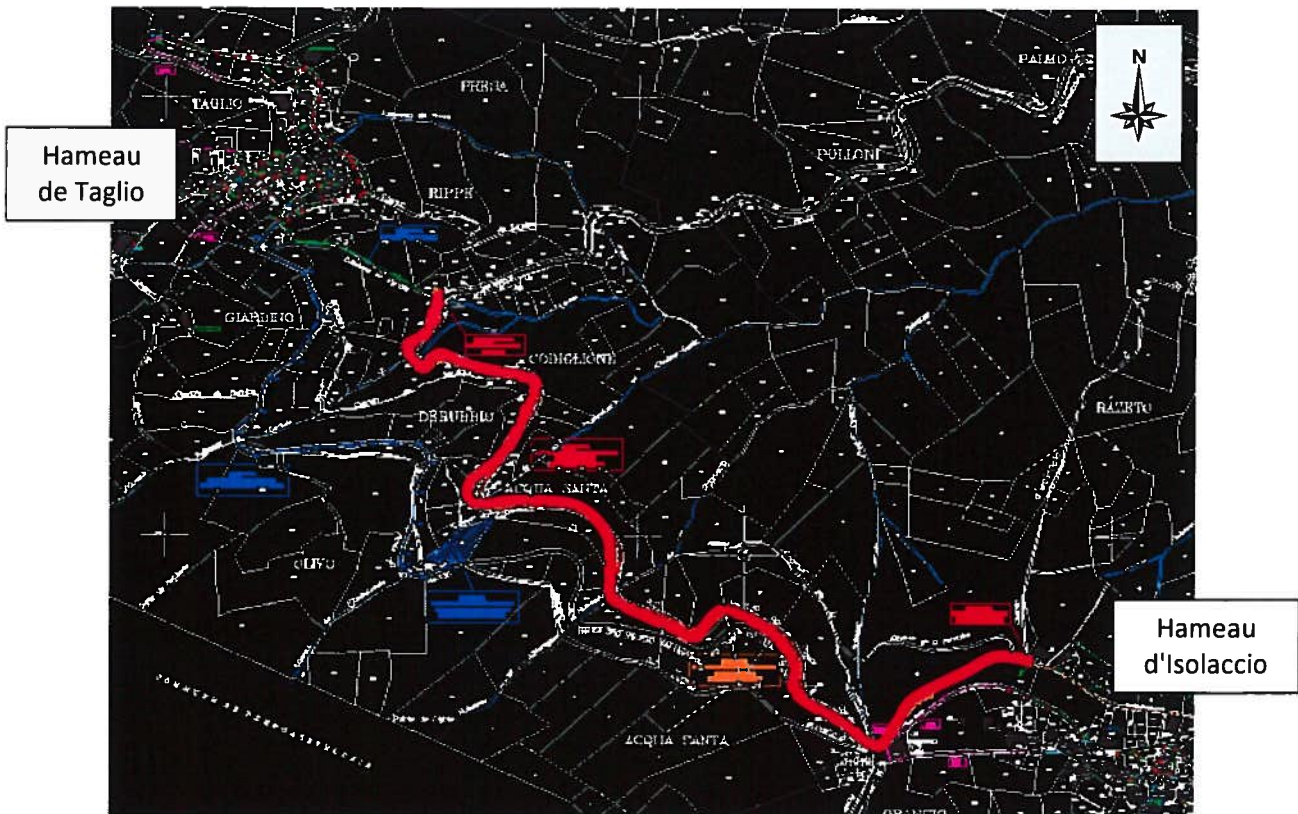
Implantation du réseau de refoulement sur cadastre

Projet: **Taglio scénario 2 - Cas1**

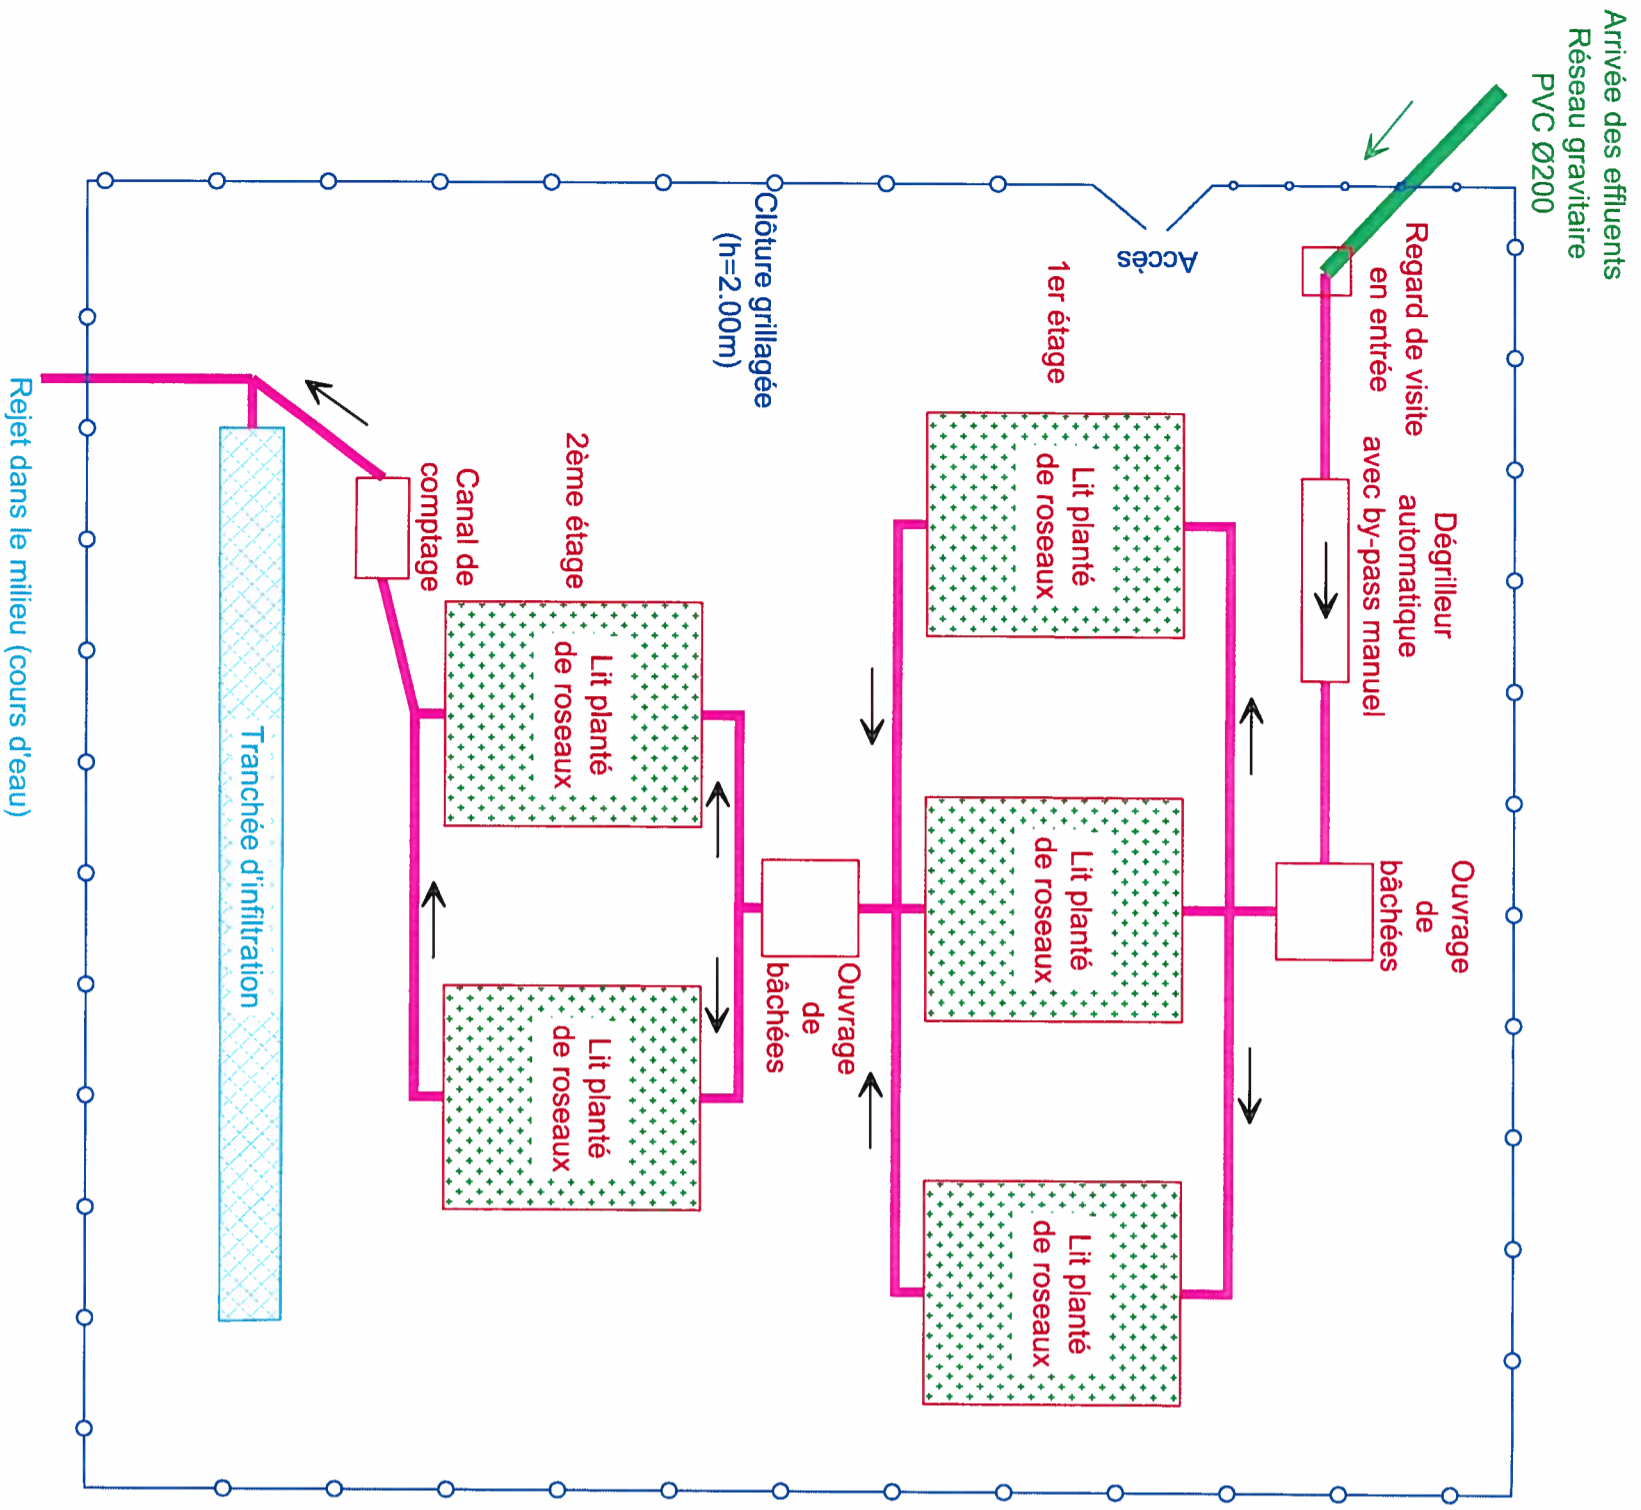
Implantation de principe

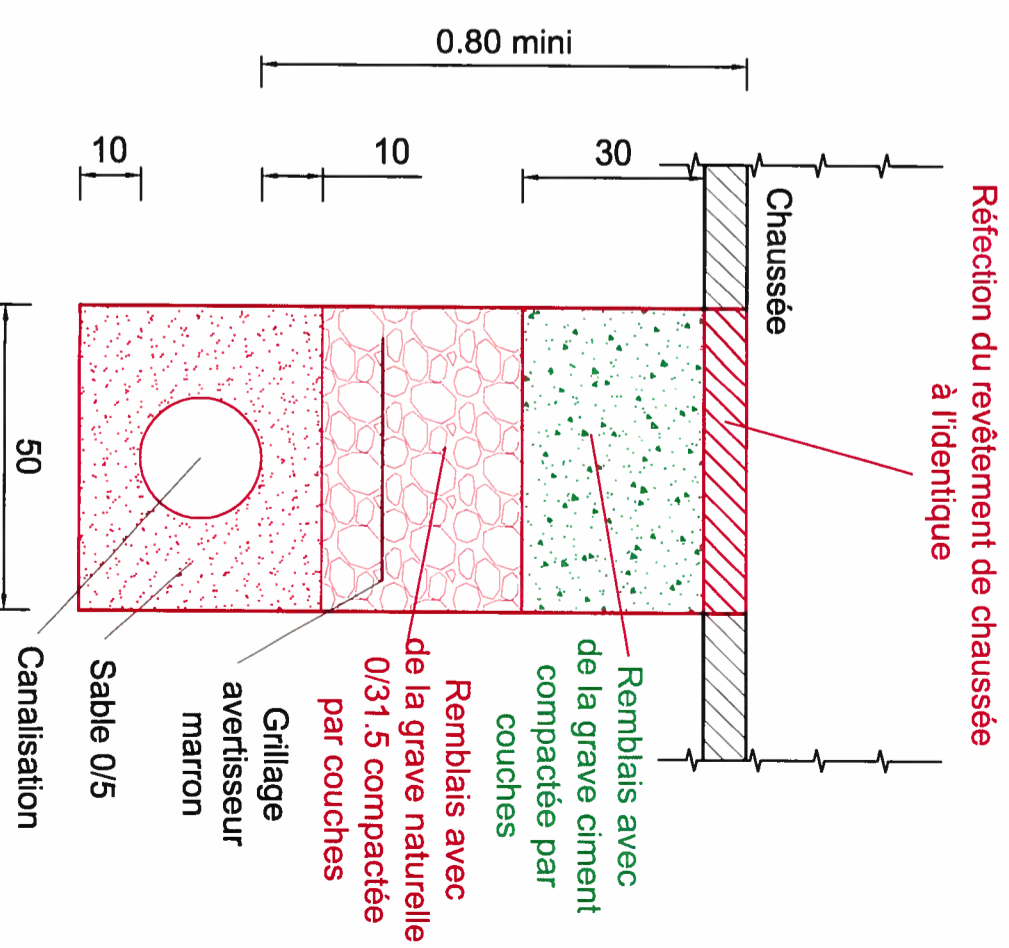
**Tranchée sur route
départementale**
