## CASERNE RANCONVAL A METZ (57)

Missions INFOS et DIAG selon la norme NF X 31-620

Rapport d'EODD Ingénieurs Conseils

# Caserne Ranconval à Metz (57) Missions INFOS et DIAG selon la norme NF X 31-620

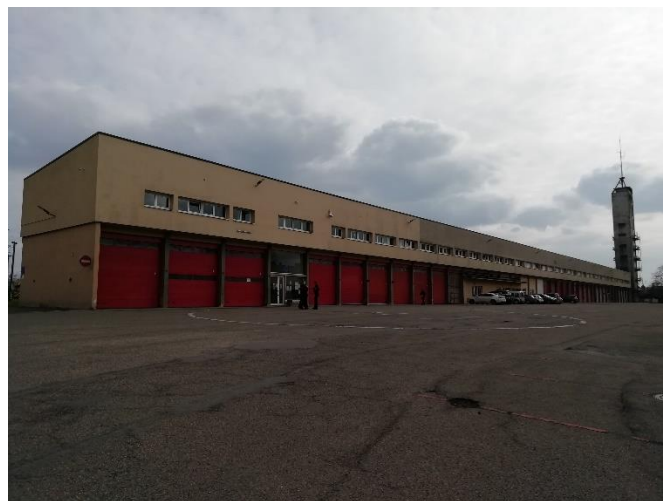
Vue direction sud-est du bâtiment technique 1 et de la tour de séchage

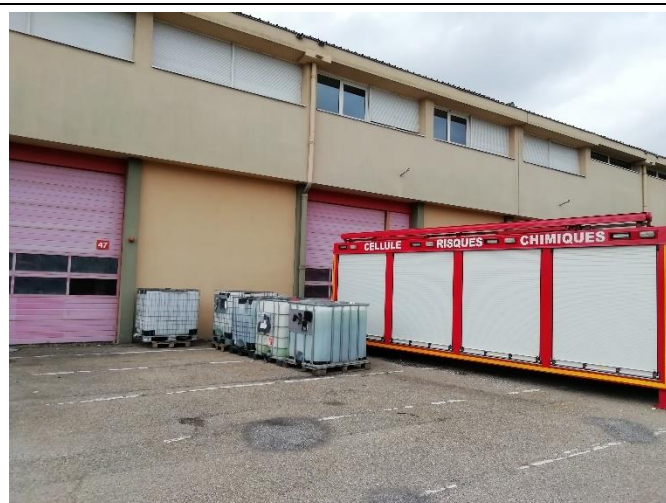
Vue des cubitainers à l'arrière du bâtiment technique 1

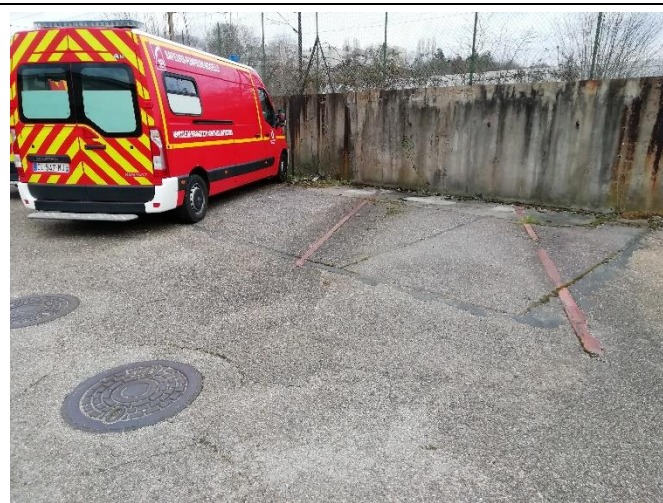
Vue de l'emplacement de l'ancienne station carburant à l'Ouest du site

| Localisation sur la figure 13 | Activités à risque | Risques | Polluants associés | Traceurs chimiques associés | Prof. potentielle |
|---|---|---|---|---|---|
| ⑧ | Ancienne station de distribution de carburant (nombre de cuves enterrées inconnu) | Fuites, égouttures ; Infiltration vers le sous-sol | Carburants (avec additifs ?) | HC C5-C10 et C10-C40, BTEX, HAP, MTBE/ETBE, plomb | Sub surface |

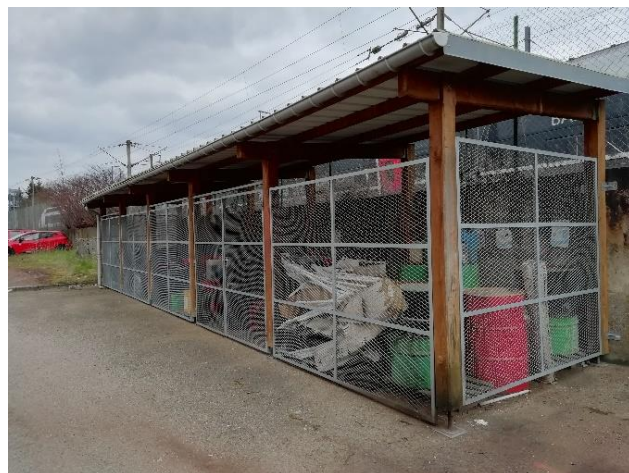
Vue du local de stockage de bidons et fûts de produits dangereux, à l'arrière de l'atelier

| Localisation sur la figure 13 | Activités à risque | Risques | Polluants associés | Traceurs chimiques associés | Prof. potentielle |
|---|---|---|---|---|---|
| | Local fermé de stockage sous abris (dont des fûts, bidons de déchets dangereux et de carburants) | Fuites, égouttures ; Infiltration vers le sous-sol | Huiles, carburants (solvants ?) | HC C5-C10 et C10-C40, BTEX, HAP, COHV | Sub surface et profond |

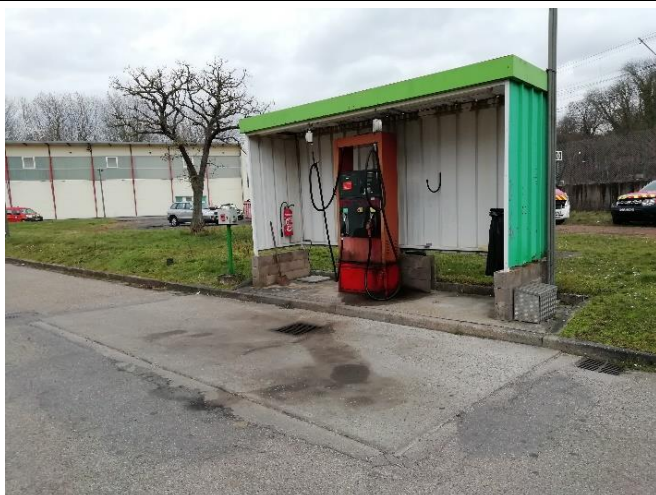
Vue de l'actuelle station de distribution de carburant  
(gasoil et essence)

| Localisation sur la figure 13 | Activités à risque | Risques | Polluants associés | Traceurs chimiques associés | Prof. potentielle |
|---|---|---|---|---|---|
| | Volucompteur de la station de distribution de carburants (gasoil et essence) | Fuites, égouttures ; Infiltration vers le sous-sol | Carburants | HC C5-C10 et C10-C40, BTEX, HAP | Sub surface |
| | 3 cuves enterrées de gasoil et d'essence | Fuites ; Infiltration vers le sous-sol | Carburants | HC C5-C10 et C10-C40, BTEX, HAP | Profond |

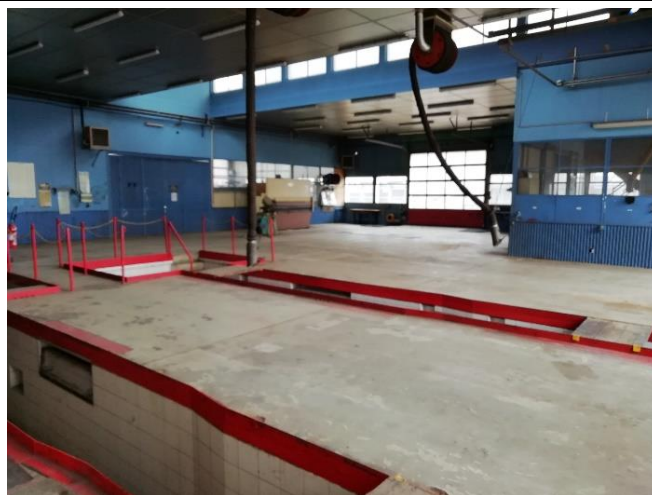
Vue de l'intérieur de l'atelier mécanique et des fosses de visite

| Localisation sur la figure 13 | Activités à risque | Risques | Polluants associés | Traceurs chimiques associés | Prof. potentielle |
|---|---|---|---|---|---|
| | Atelier (atelier mécanique avec fosses de visite, presses, local de peinture, soudure, forge, menuiserie, huilerie) | Fuites, égouttures ; Infiltration vers le sous-sol | Huiles, carburants, métaux, solvants | HC C5-C10 et C10-C40, BTEX, HAP, 8 ETM, COHV | Sub surface et profond |

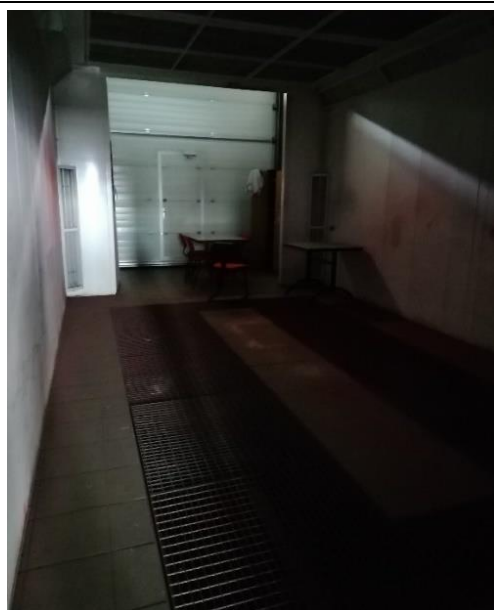
Vue de l'intérieur de l'ancien atelier de peinture

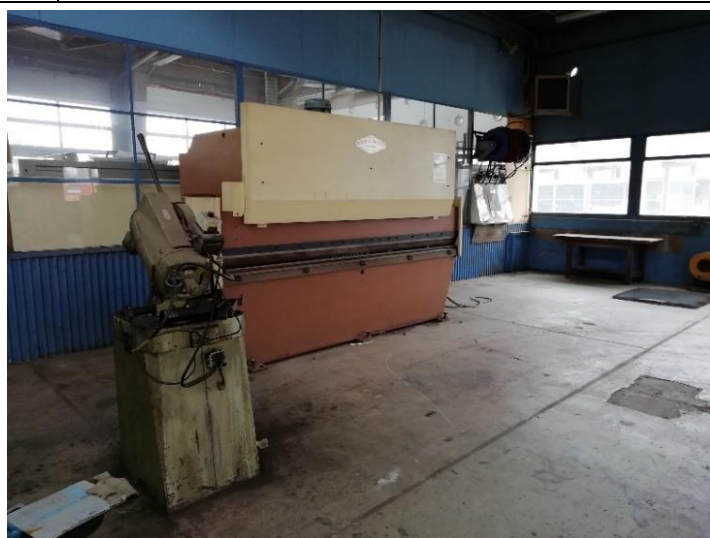
Vue de l'intérieur de l'atelier : presse plieuse

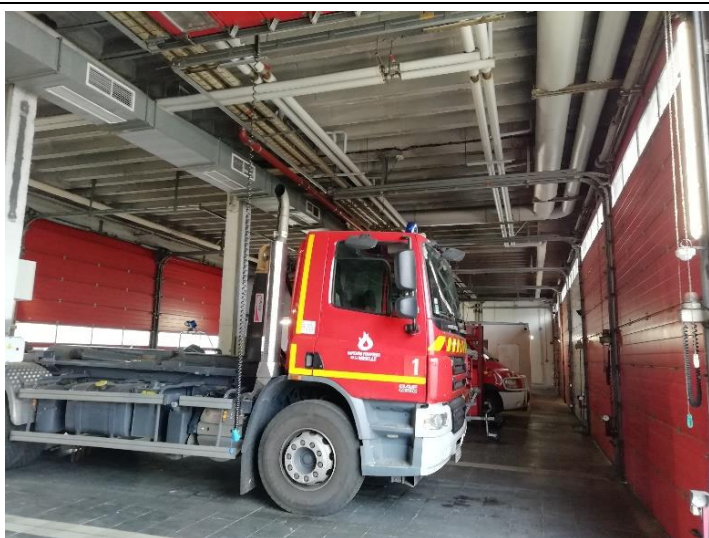
Vue de l'intérieur du bâtiment technique 1 (zone de garages)

| Localisation sur la figure 13 | Activités à risque | Risques | Polluants associés | Traceurs chimiques associés | Prof. potentielle |
|---|---|---|---|---|---|
| | Bât. Technique 1 : Local de lavage des tuyaux avec une motopompe et des véhicules | Fuites, égouttures ; Infiltration vers le sous-sol | Huiles, carburants | HC C5-C10 et C10-C40, BTEX, HAP, COHV, 8 ETM | Sub surface et profond |

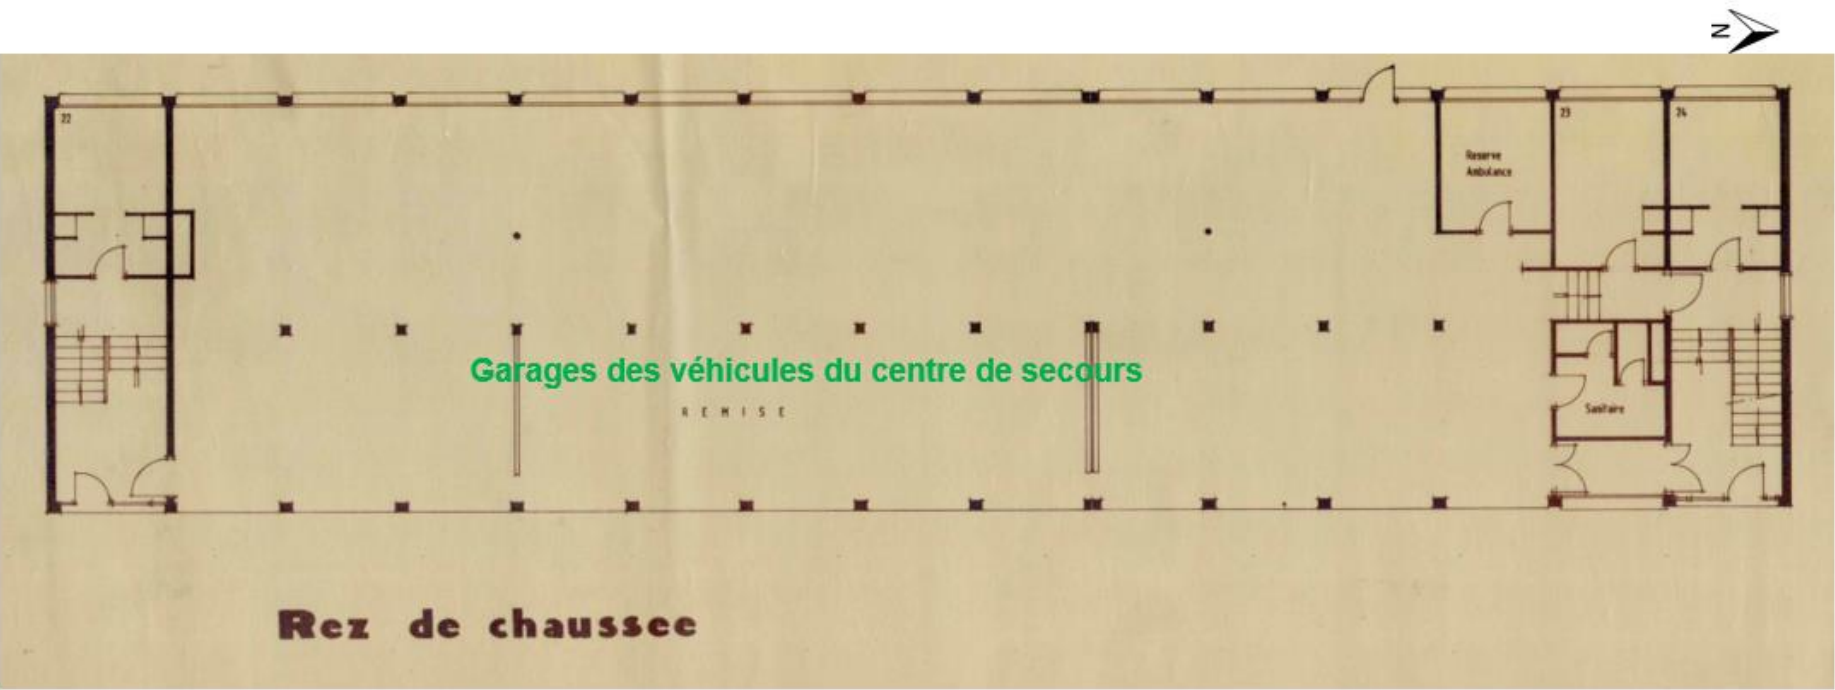
Bâtiment technique 2 (plan du rdc)

(Absence de plan du sous-sol disponible)
