**ETUDE GEOTECHNIQUE PREALABLE**  
**Phase Etude de Site (ES)**

**Requalification caserne Ranconval**

**20/05988/NANCY**

**57 000 - METZ**

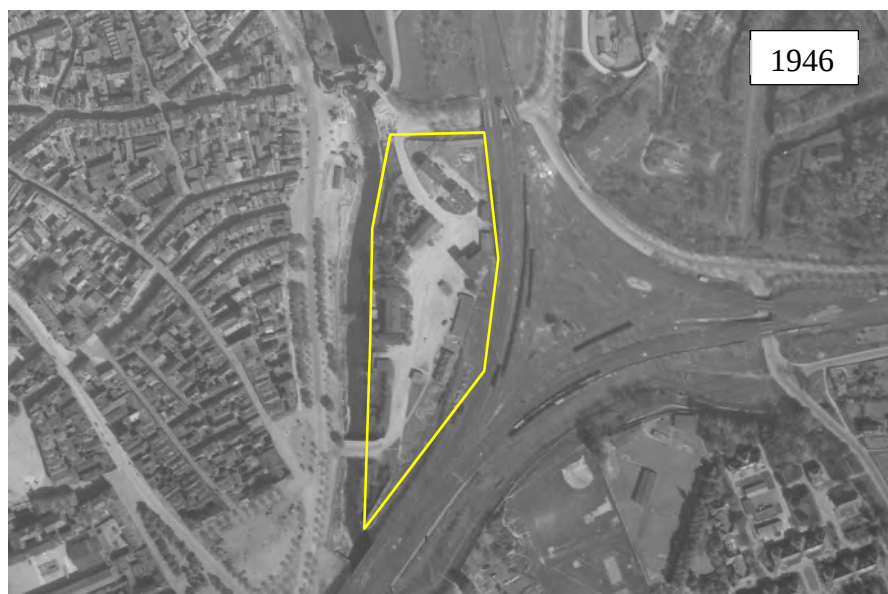
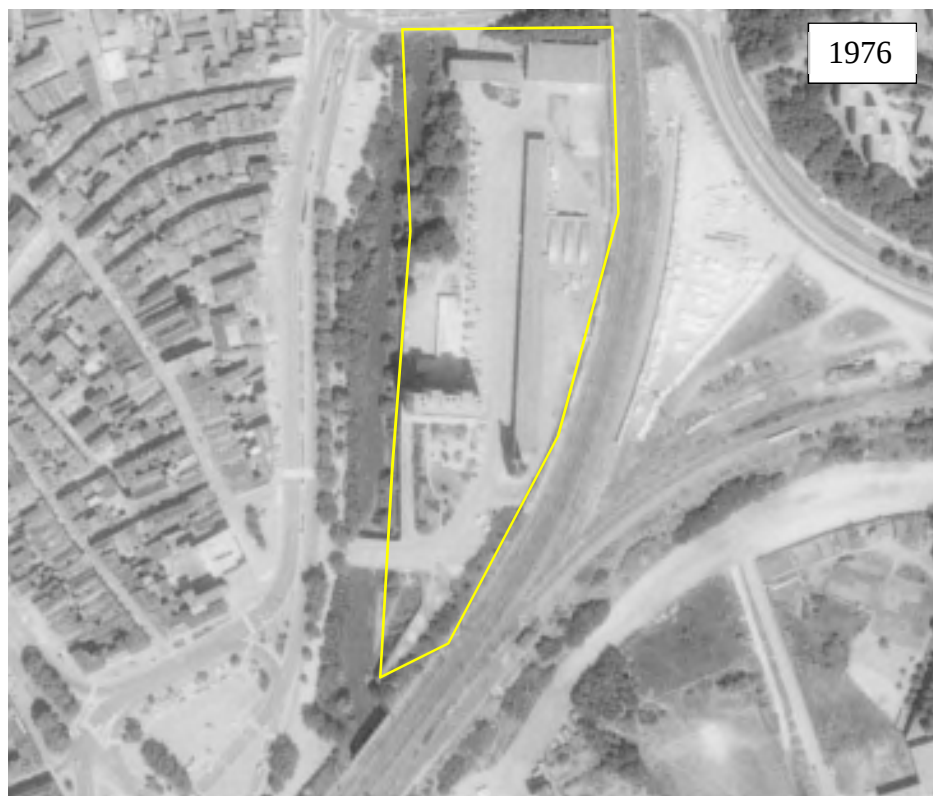
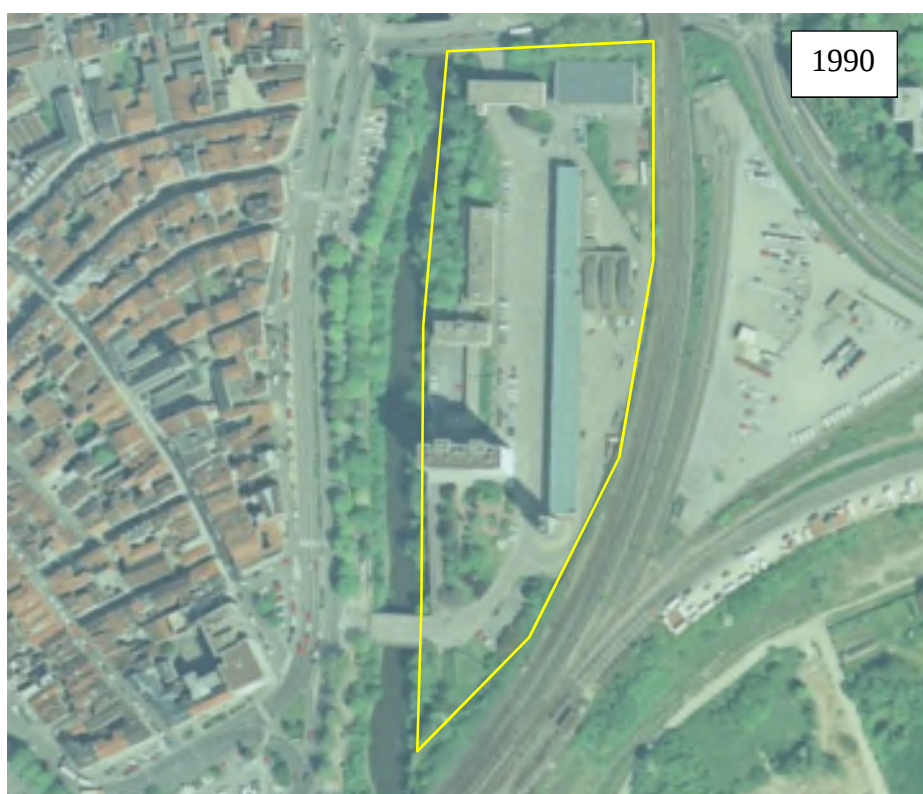
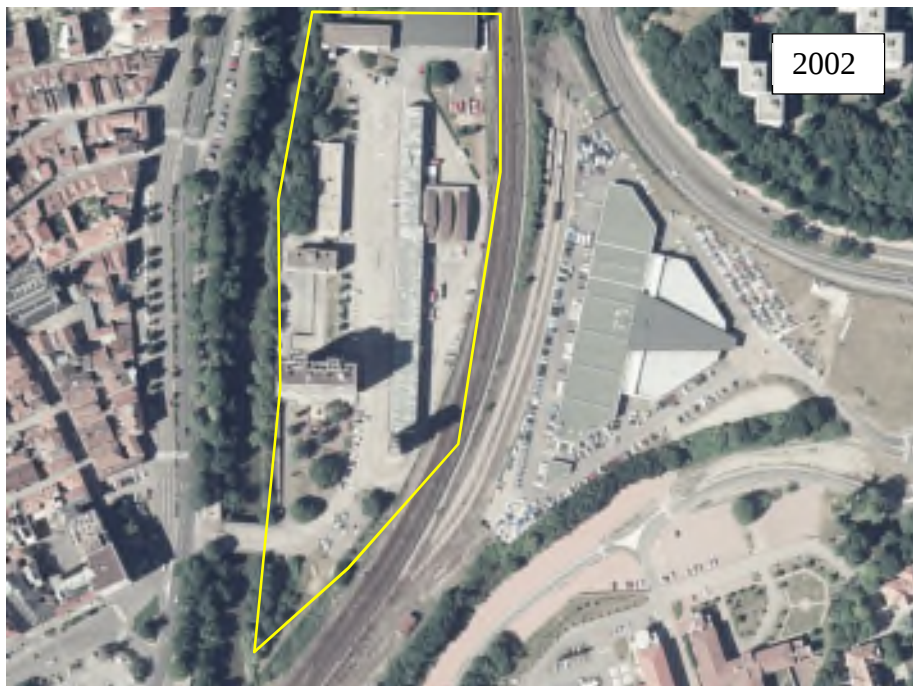
D'après les anciennes photographies aériennes exploitables depuis le site « Remonter le temps » de l'IGN (Cf. photographies ci-dessous), il semble que la zone d'étude ait toujours été occupée par plusieurs bâtiments (photographie la plus ancienne datant de 1946), ce qui explique la présence de remblais en partie superficielle sur l'ensemble du site.

Nous n'avons aucune information sur leurs structures (notamment sur la présence de sous-sol), sur leur mode de fondation, sur leur vocation et sur leur démantèlement.

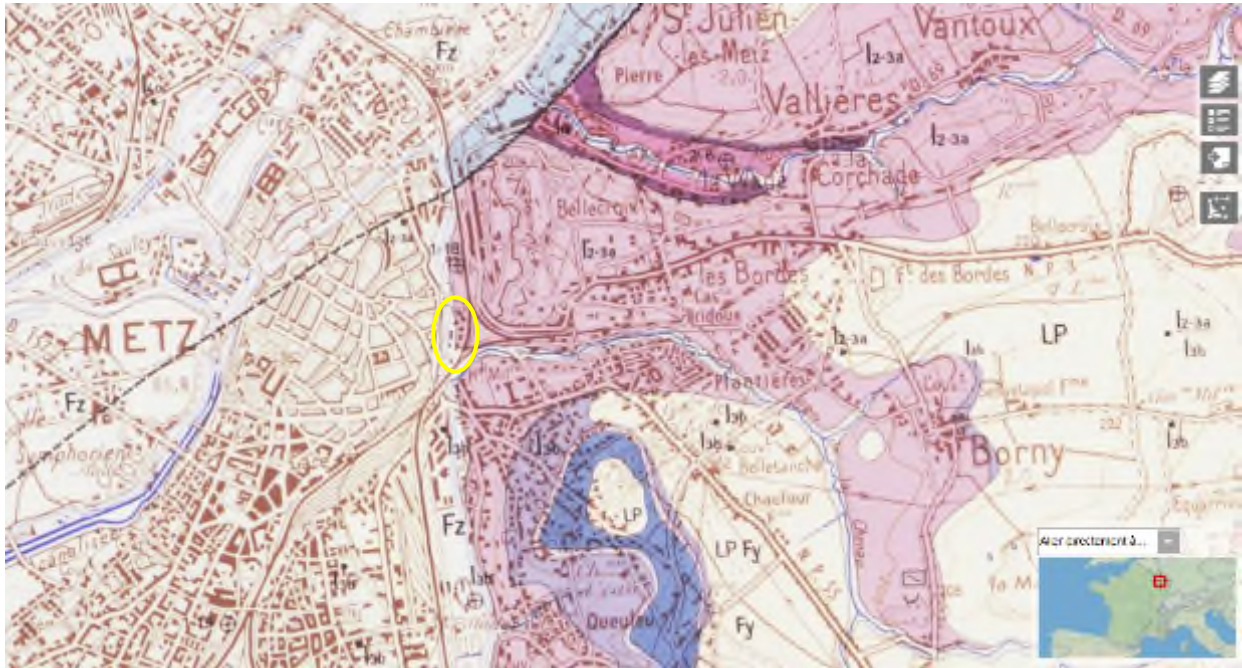
**Photo 2 : Extrait de la carte géologique au 1/50 000ème (BRGM)**

D'après la carte géologique et notre connaissance de ce secteur, la géologie attendue est la suivante, sous les remblais d'aménagements, liés à la nature remaniée/construite de la zone d'étude :

- Une couverture alluvionnaire fine à grossières ;
- Reposant sur un substratum marneux à marno-calcaire local.
