Dossier n° IC 21/621  
Novembre 2021

**SAREMM**

Essais d'infiltration  
Rue des Messageries  
à Metz (57)

***Note de synthèse***

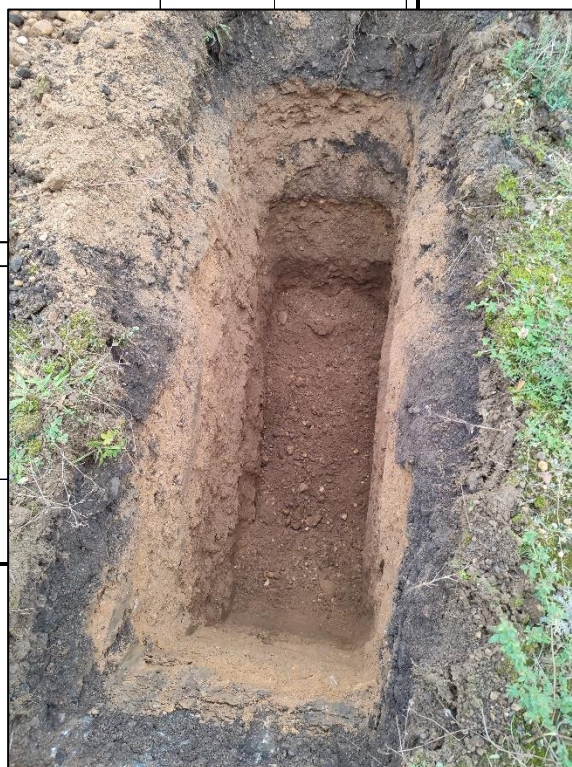
| <b>CIRSE</b><br><b>ENVIRONNEMENT</b><br>10, rue de la Croisette - 54210 Saint-Nicolas-de-Port<br>Tél: 03.83.47.03.12 - Fax: 03.83.47.32.81<br><a href="mailto:Cirse-environnement@wanadoo.fr">Cirse-environnement@wanadoo.fr</a><br>Siret: 421 009 481 00035 - RCS: Nancy B 421 009 481<br>Code APE 7112 B - TVA INTRA FR 88 421 009 481 | | <h3 style="text-align: center;">Essai d'infiltration</h3> | | |
|---|---|---|---|---|
| 0.00 | Pelle mécanique 8T | Remblais limono-sableux noirs à graviers | Remblais | |
| 1.00 | | Sables et graviers limoneux<br>K = 9,90E-5 m/s<br>K = 355,17 mm/h | Alluvions | |

| Sondage | Nature du sol | Perméabilité K |
|---|---|---|
| <b>PM1</b> | Sables et graviers limoneux | 9,90.10 <sup>-5</sup> m/s<br>355,17 mm/h |

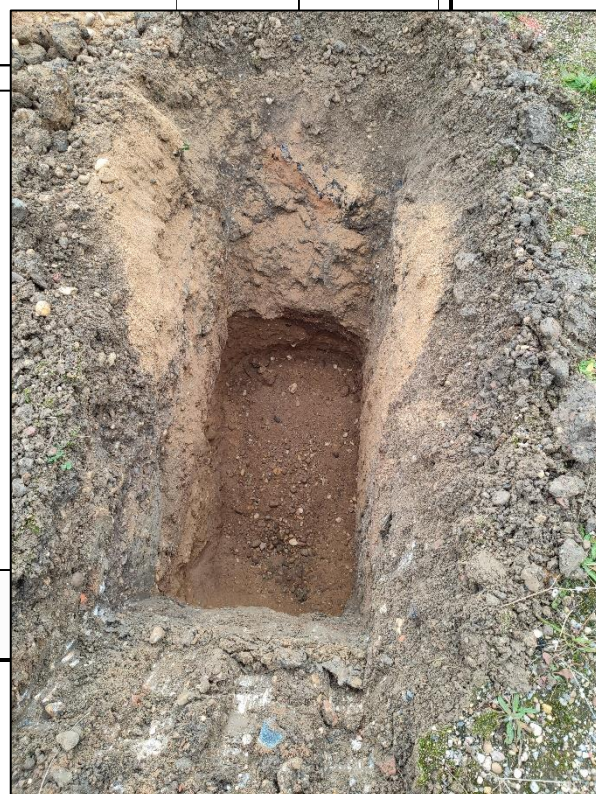
<table><tr> <td style="width: 20%;"><b>N° Dossier :</b></td> <td>IC 21/621</td> </tr><tr> <td><b>N° Sondage :</b></td> <td>PM4</td> </tr></table>

| Prof (m) | Outil | Lithologie | Faciès | Niveau d'eau |
|---|---|---|---|---|
| 0.00 | Pelle mécanique 8T | Remblais limono-sableux noirs à graviers, laitiers et blocs | Remblais | |
| 0.50 | | Sables et graviers limoneux<br><br>K = 4,40E-4 m/s<br>K = 1578,10 mm/h | Alluvions | |

| Sondage | Nature du sol | Perméabilité K |
|---|---|---|
| <b>PM4</b> | Sables et graviers limoneux | 4,40.10 <sup>-4</sup> m/s<br>1578,10 mm/h |

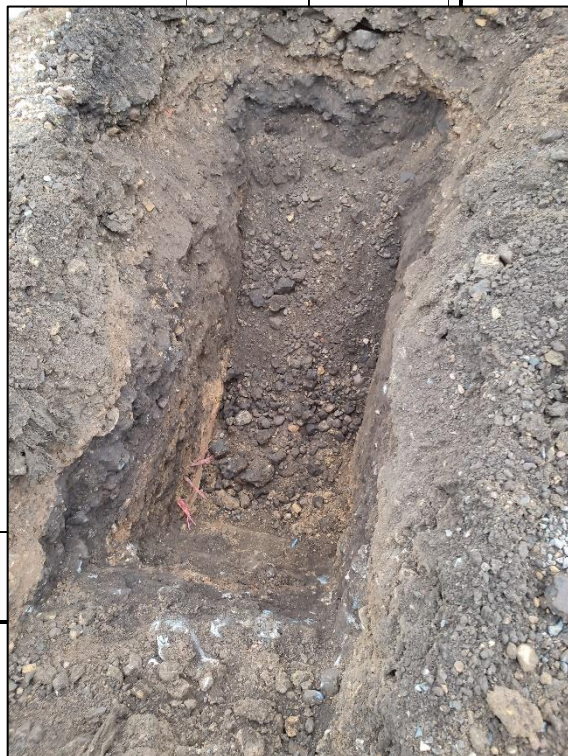
<table><tr> <td style="width: 30%;"><b>N° Dossier :</b></td> <td>IC 21/621</td> </tr><tr> <td><b>N° Sondage :</b></td> <td>PM8</td> </tr></table>

| Prof (m) | Outil | Lithologie | Faciès | Niveau d'eau |
|---|---|---|---|---|
| 0.00 | Pelle mécanique 8T | <div style="display: flex; align-items: center;"> <div style="width: 150px; height: 100px; border: 1px solid black; background: repeating-linear-gradient(45deg, transparent, transparent 2px, black 2px, black 4px);"></div> <div style="margin-left: 10px;">Remblais limono-sableux noires à blocs et laitiers</div> </div> | Remblais | |
| 1.00 | | <div style="display: flex; align-items: center;"> <div style="width: 150px; height: 100px; border: 1px solid black; background: radial-gradient(circle, black 1px, transparent 1px); background-size: 10px 10px;"></div> <div style="margin-left: 10px;">Sables et graviers limoneux<br/><br/>K = 1,40E-4 m/s<br/>K = 487,04 mm/h</div> </div> | Alluvions | |

| Sondage | Nature du sol | Perméabilité K |
|---|---|---|
| <b>PM8</b> | Sables et graviers limoneux | 1,40.10 <sup>-4</sup> m/s<br>487,04 mm/h |
