**EXPERTISE DE RECONNAISSANCE DE DRAINS**

**ETUDE COMPLEMENTAIRE A L'AVIS DE  
L'HYDROGEOLOGUE AGREE**

| PROJET | Etudes complémentaires à l'avis de l'hydrogéologue agréé pour une construction d'usine d'eau potable avec prise d'eau dans le Gers (32) | | |
| ETUDE | Expertise de reconnaissance de drains | | |

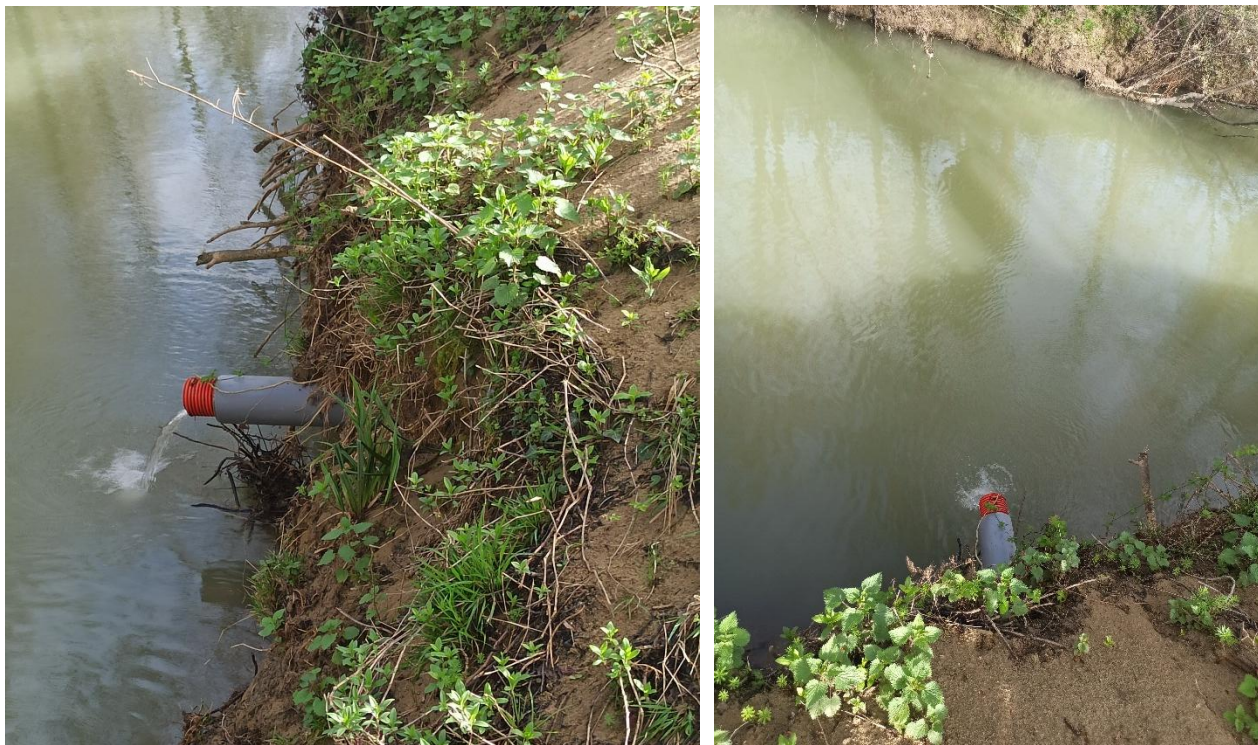
**Figure 13 : Photographies du drain n°1**

Un seul drain a été identifié lors de la visite, il est visible sur les photographies 1 et 2, en Zone 1 de la rive droite. Il s'agit du drain qui avait été repéré par l'hydrogéologue agréé lors de sa visite. Il a été géolocalisé et ses informations sont renseignées dans le tableau ci-dessous.

| Nom du drain | Drain n°1 |
|---|---|
| Profondeur du drain / rapport haut de berge | 2,5 m |
| Couleur / aspect | Tube PVC rouge annelé dans un tube PVC gris lisse |
| Diamètre | PVC rouge : 15,5 cm<br>PVC gris : 20 cm |

La conductivité du Gers a été mesurée en amont et en aval du drain, elle est sensiblement la même sur les deux mesures :  $290 \mu\text{S}/\text{cm}$ . Le différentiel entre la conductivité du drainage et celle du Gers est de plus de  $400 \mu\text{S}/\text{cm}$ . Il est prévu dans le projet de prise d'eau que ce drain soit dévié.

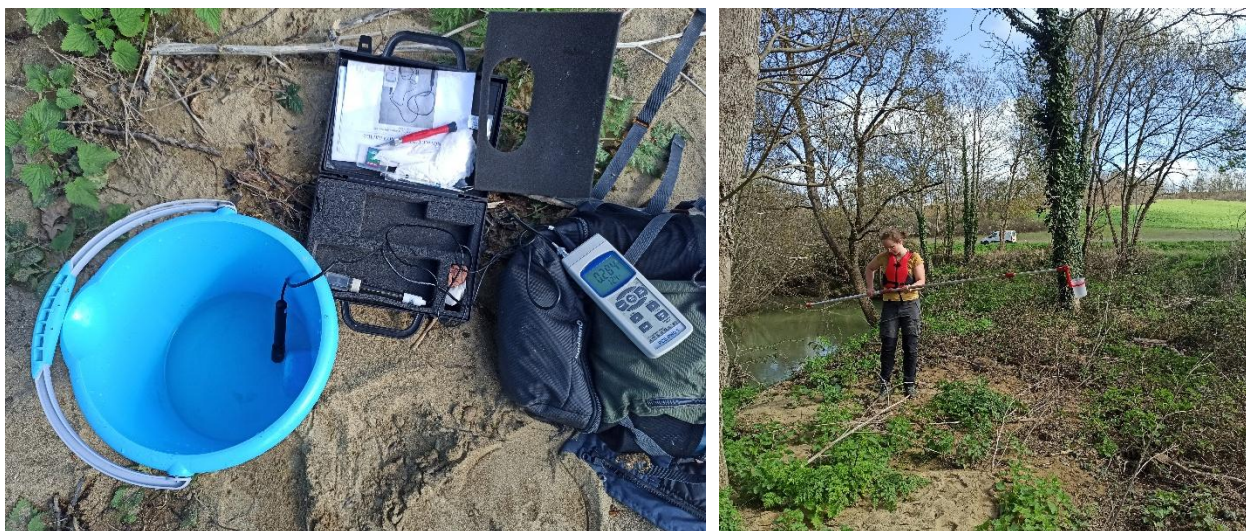
**Figure 14 : Photographies des prises de mesure sur le drain et le Gers**

| Nom du drain | Drain n°1 |
|---|---|
| Conductivité / T (°C) | 705 µS/cm, 13,2 °C |

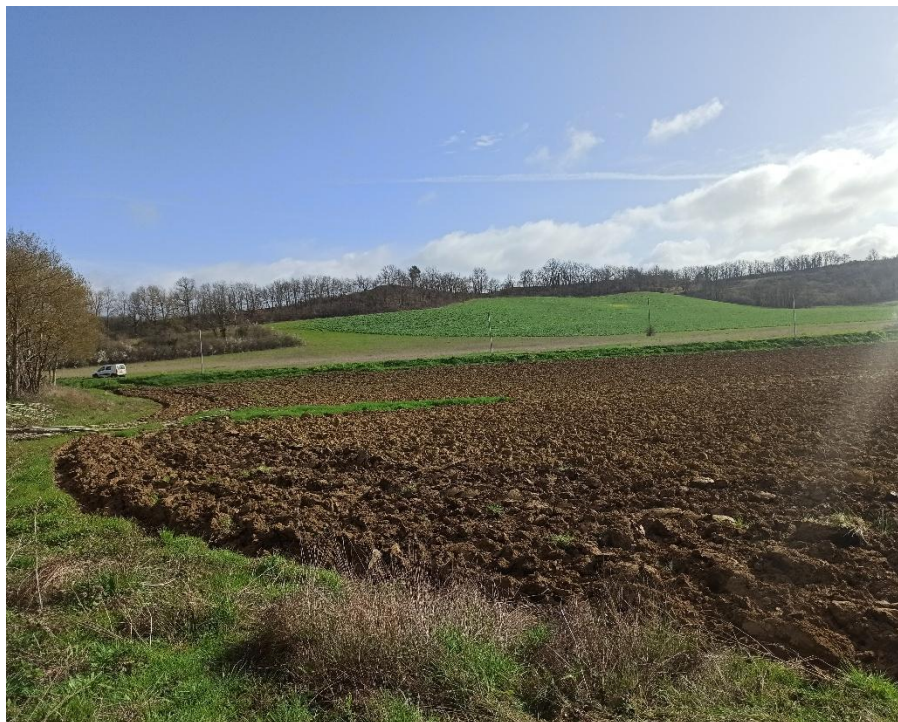
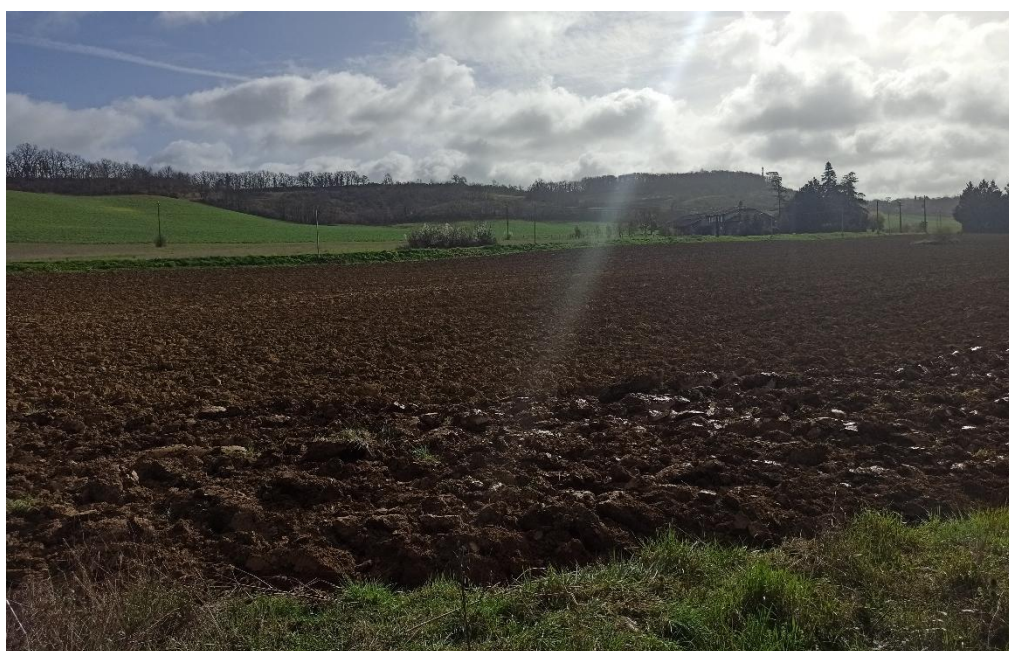
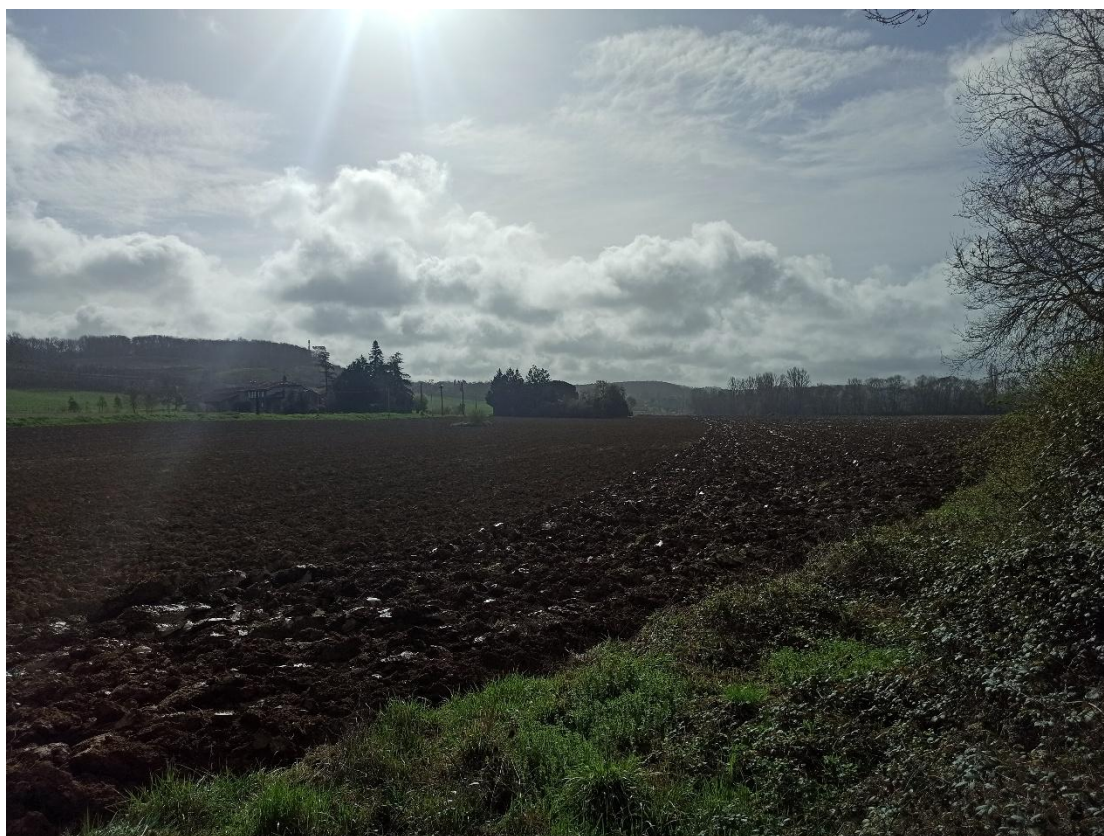
Les photographies du champ cultivé par un mélange multi-espèces sur la portion drainée par le drain sont présentées ci-dessous.

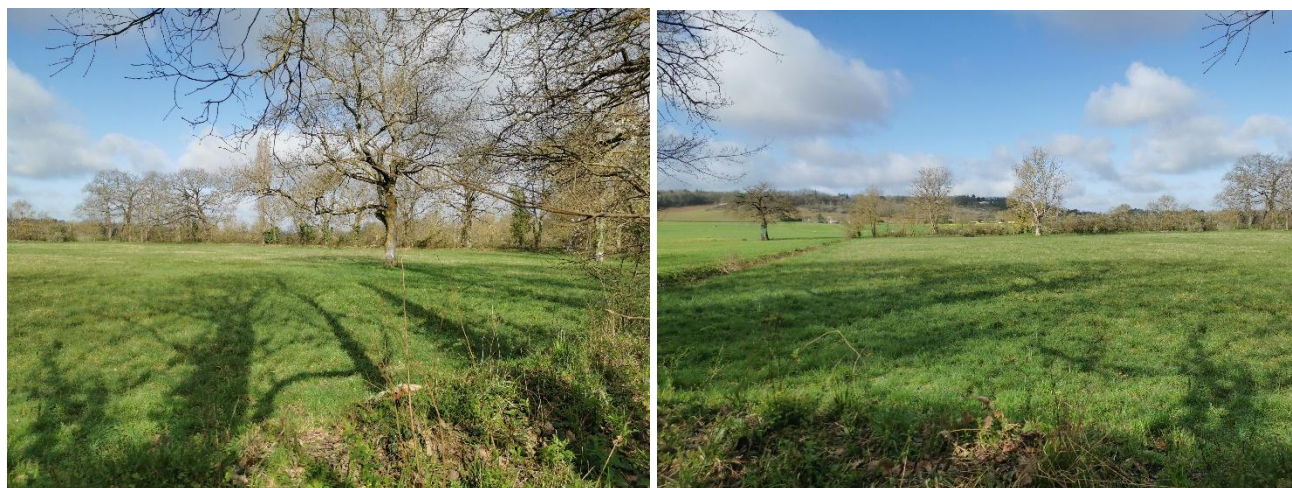
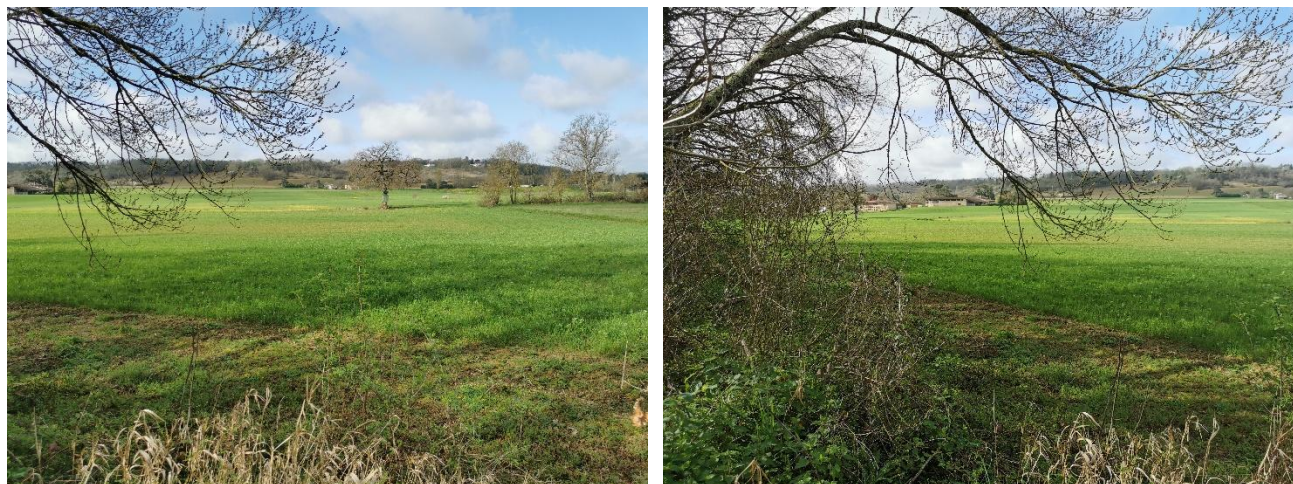
Les vues sur les prairies depuis la rive gauche sont également présentées ci-dessous. Elle ne font pas l'objet d'un drainage mais sont le lieu de ruissellements rejoignant le Gers.
