Carte de GMVA utilisées pour la plannification du SCoT-Localisation de la parcelle AE0160 - Arzon

Anomalie: classification erronée de la géomorphologie du terrain

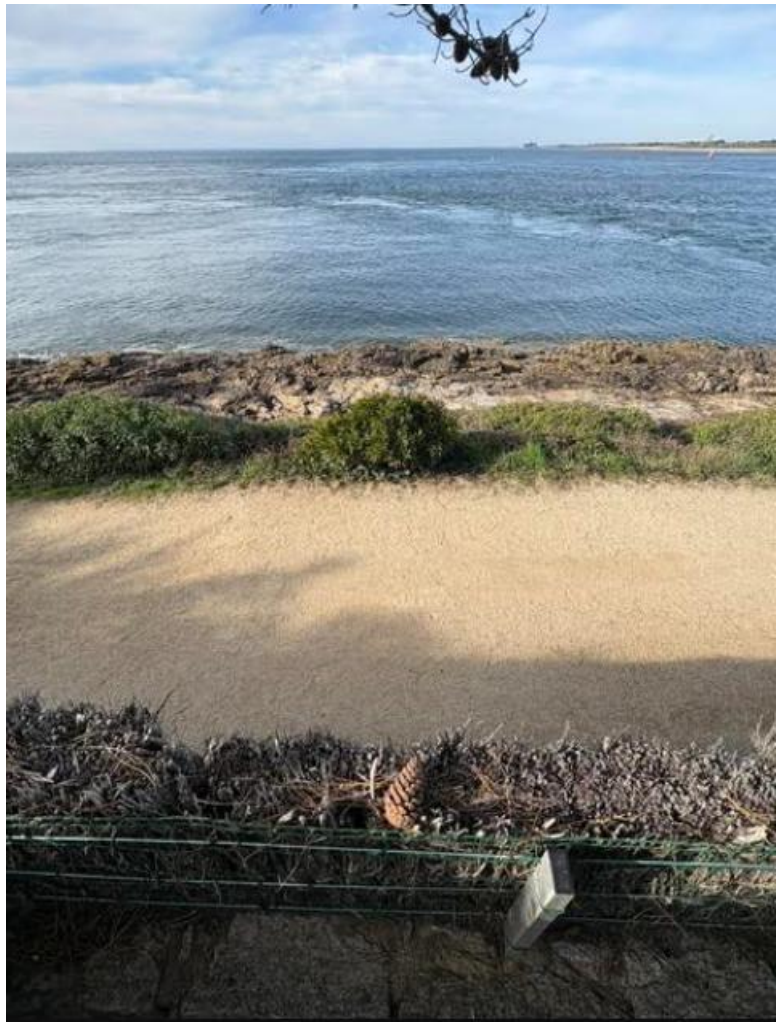
Roche dure: Migmatite, à très faible érosion

Infrastructure existante: une falaise d'environ 6m de haut bordant le sentier côtier
Mur de pierre délimitant la propriété.
Maison positionnée à 8m de haut

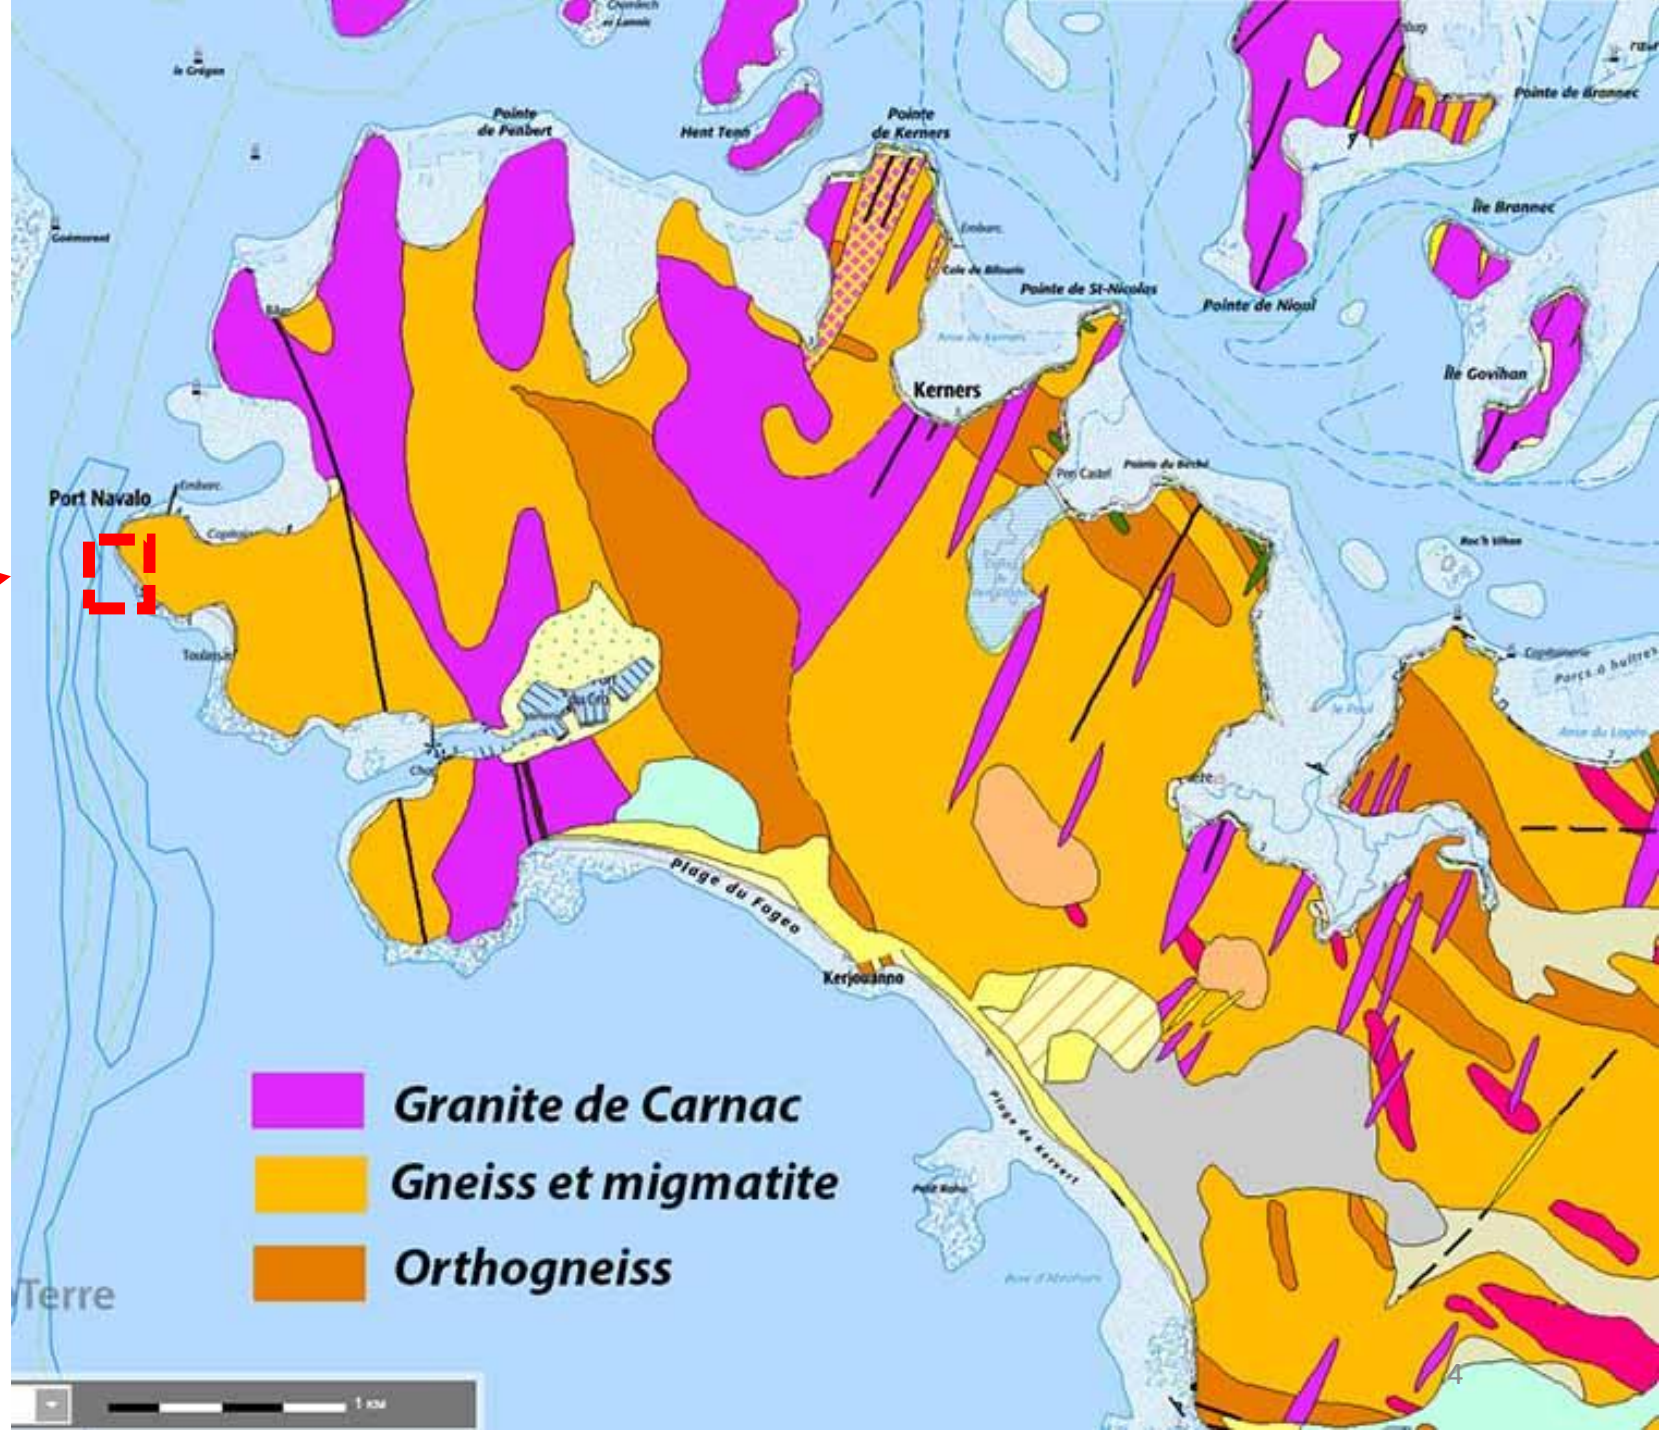
Le recul du trait de côte calculé par GMVA (10m à 30 ans et 25m à 100 ans) est basé sur une moyenne du taux d'érosion départemental qui ne tient pas compte de la spécificité de la roche à savoir de la roche dure migmatite.
La projection de GMVA devant la parcelle AE0160 laisse à penser qu'elle a été faite sur une base de terrain à base de roche friable ce qui est une erreur de classification majeure.

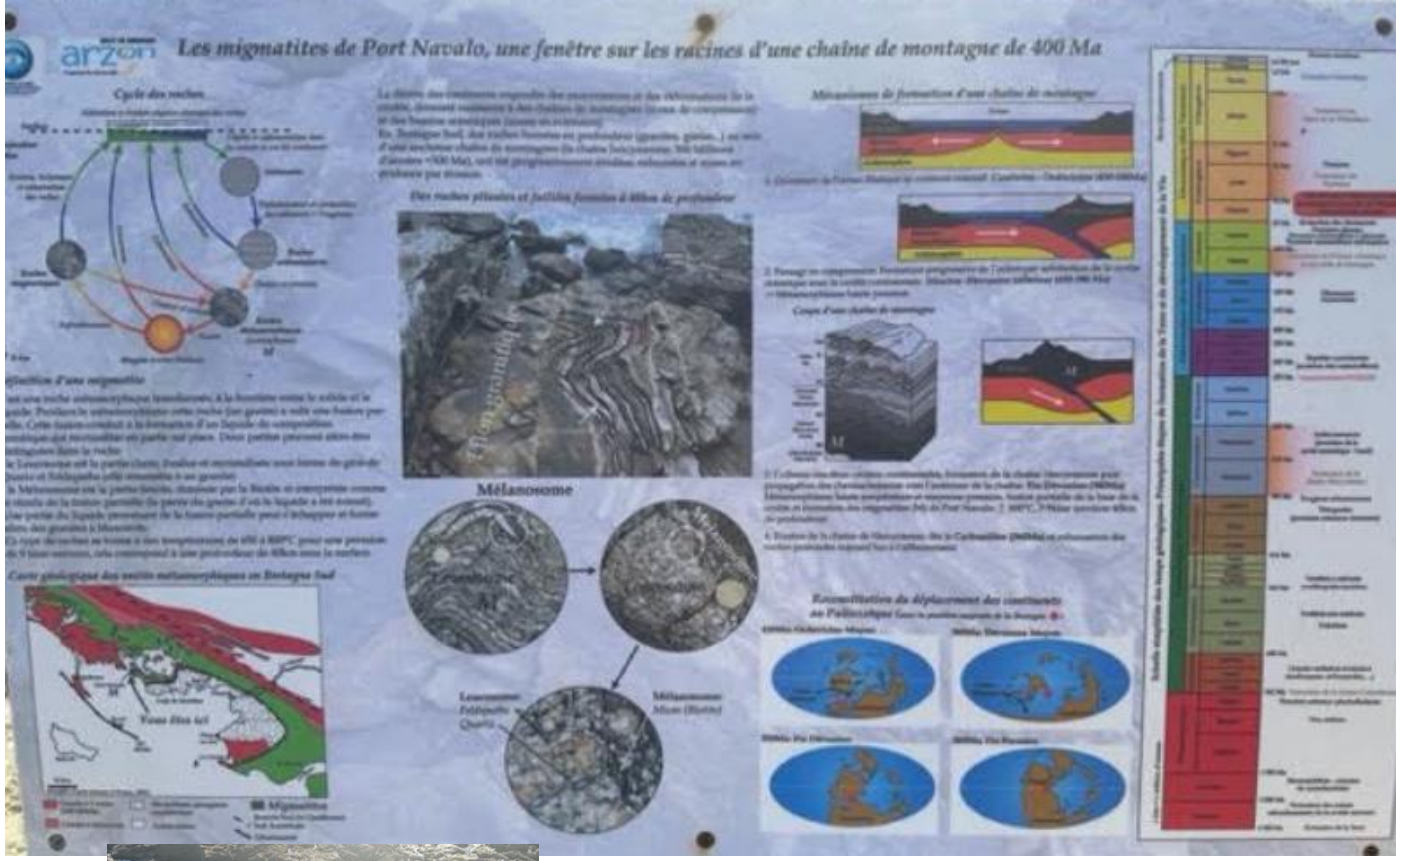
Anomalie: classification erronée de la géomorphologie du terrain

Comme l’indiquent ces photos et information communiquées par ‘Golfe du Morbihan’ la zone de la pointe du phare / entrée du port se trouvent sur de la roche dure migmatite.

La projection de GMVA avec 10m de recul du trait de côte en 30 ans laisse à penser qu’elle a été faite sur une base de terrain à base de roche friable ce qui est une erreur de classification majeure.

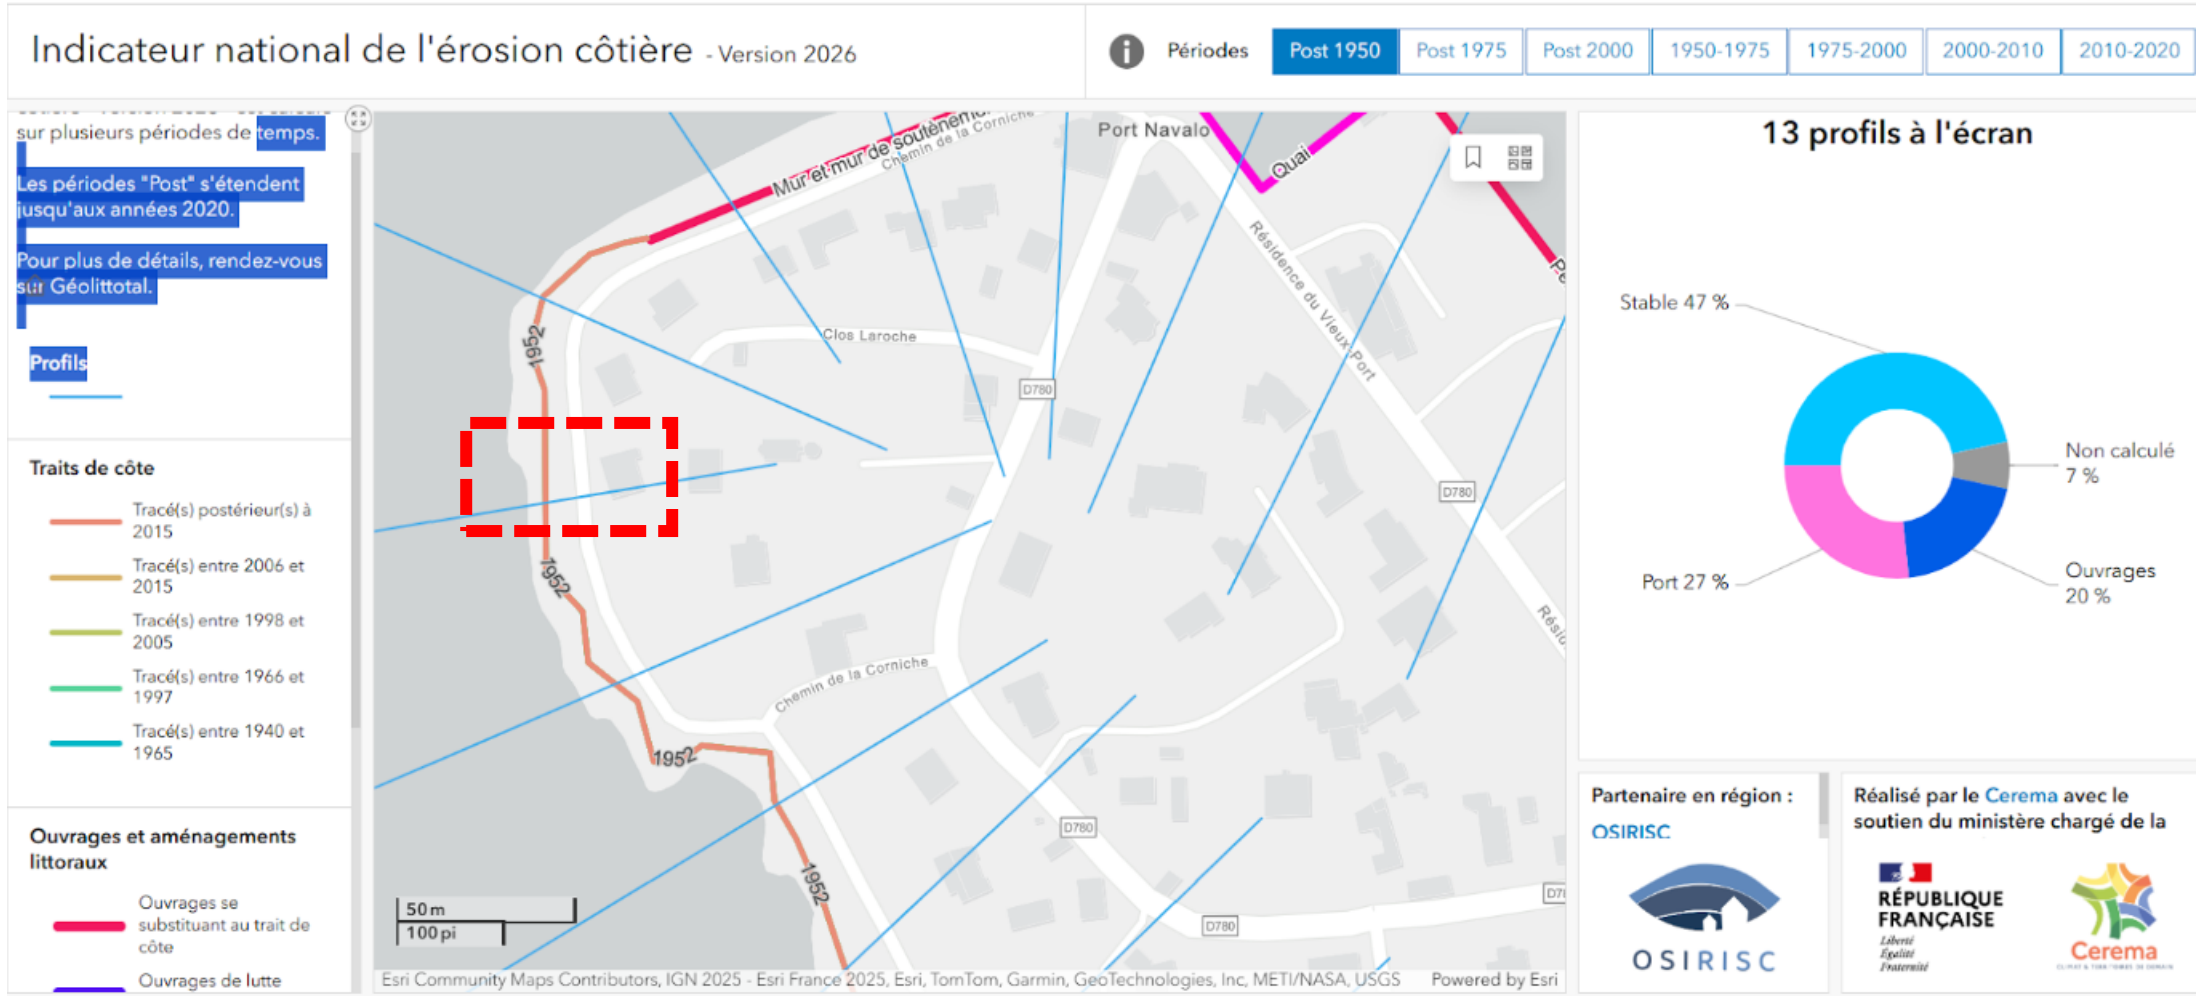
Positionnement de la projection de GMVA Vs l'indicateur national de l'érosion publié en 2026 par le Céréma

L'érosion côtière sur cette zone est extrêmement faible, le trait de côté n'a pas évolué depuis 1950.

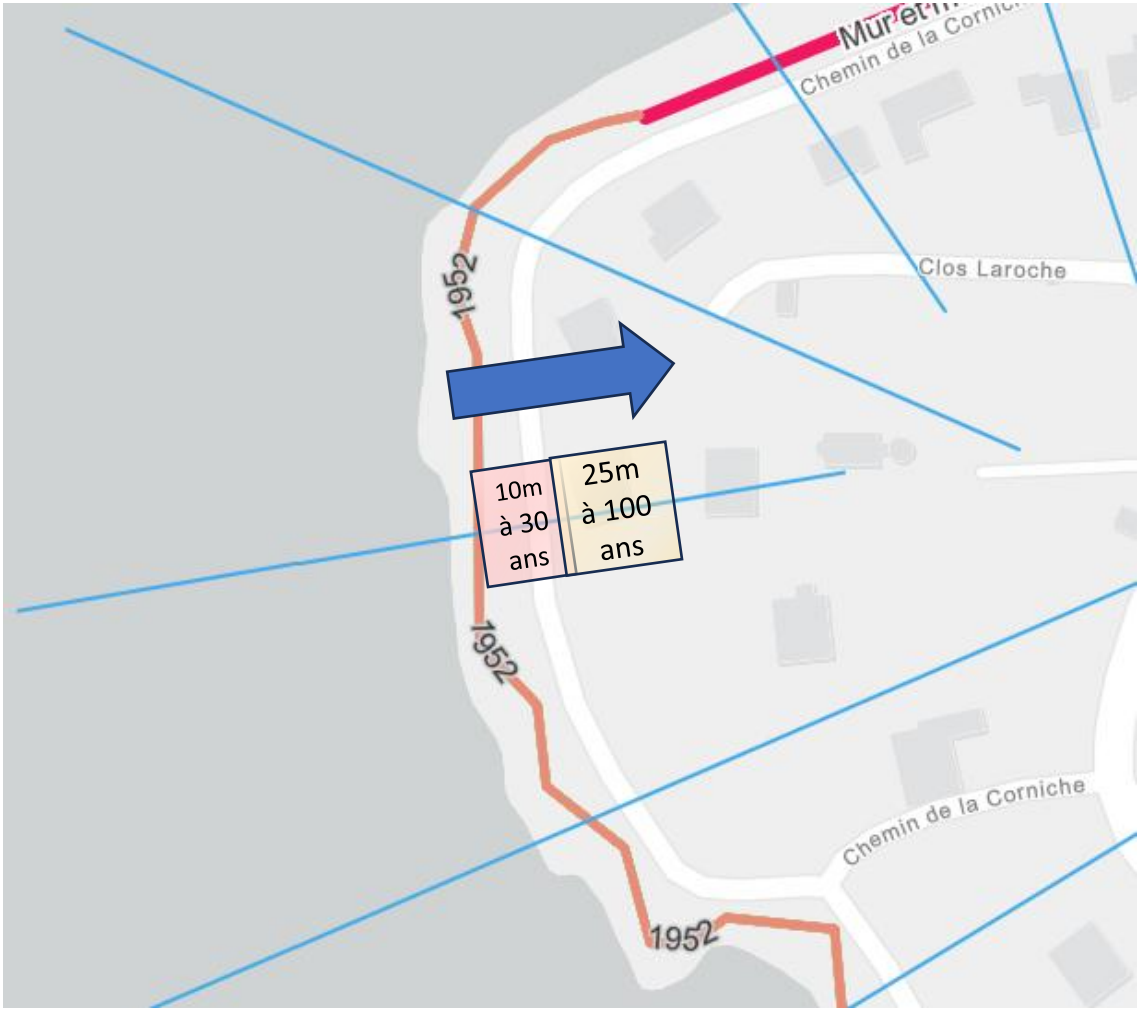
Positionnement de la projection de GMVA Vs l'indicateur national de l'érosion publié en 2026 par le Céréma

Outre la visualisation très détaillée de l'évolution du trait de côte depuis 1950, le site web propose de la visualiser par périodes : 1950/1975, 1975/2000, 2000/2010, 2010/2020. Depuis 1952 le trait de côte sur le secteur indiqué n'a pas évolué. Les informations du Cerema n'ont pas été prises en compte. L'examen d'un expert sur le terrain aurait permis de confronter les projections à la réalité.

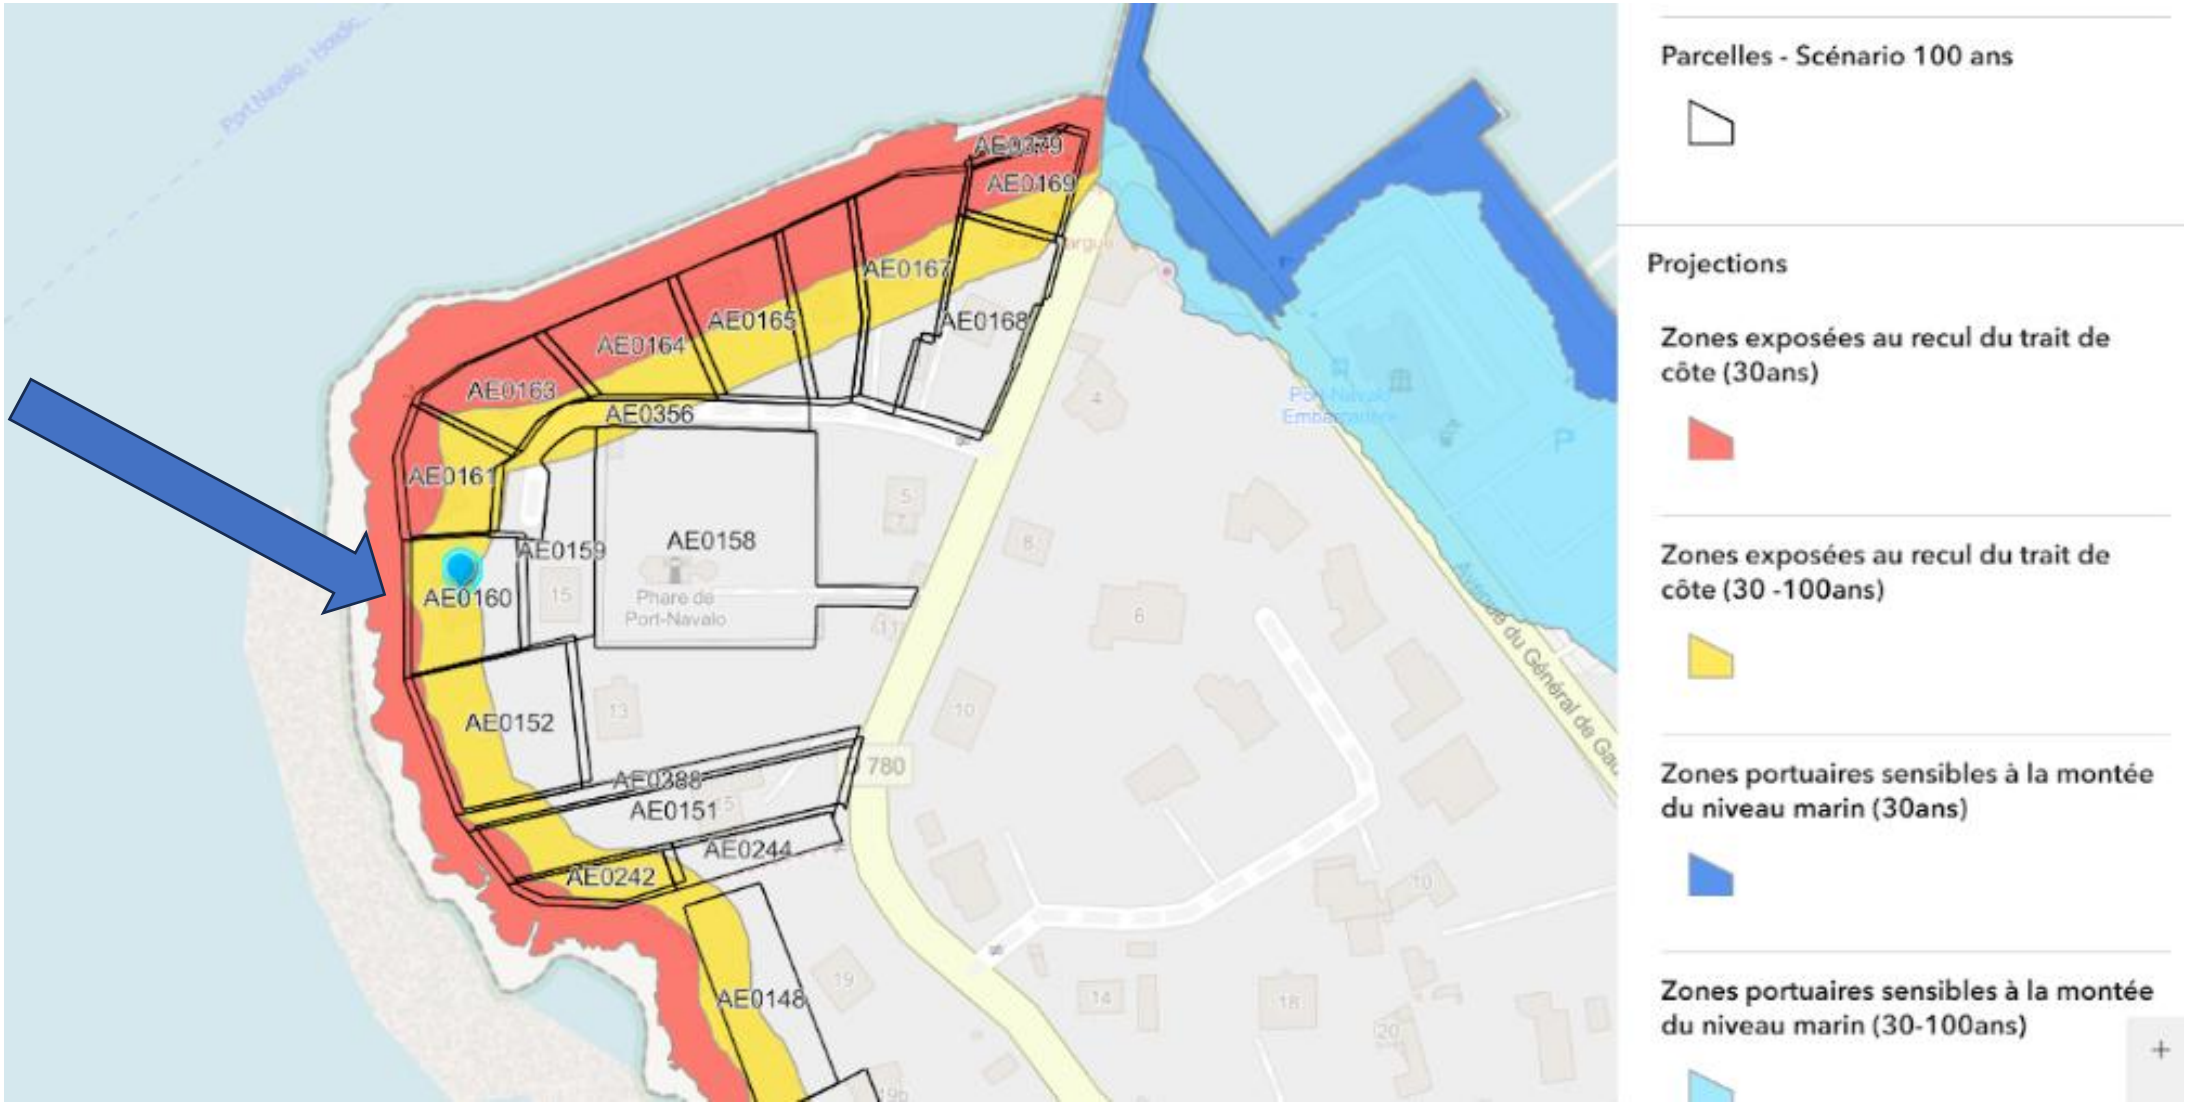
Carte GMVA –SCoT, recul moyen par de près de 10m à horizon 30 ans alors qu'historiquement aucun recul n'a été constaté depuis 1950. Malgré les nombreuses demandes nous n'avons reçu aucune réponse circonstanciée expliquant le détail des hypothèses et du calcul d'un tel recul.

Recul du trait de 10m en 30 ans et 25m à horizon 100 ans

La maison d’habitation se situe à près de 8m d’altitude par rapport au trait de côté actuel et à une distance de 20m.
La falaise représente une hauteur d’environ 6m et l’érosion n’a pas évolué.
