Carte de GMVA utilisées pour la plannification du SCoT-Localisation de la parcelle AE0021 - Arzon

Localisation de la parcelle - Zoom de la pointe de Port-Navalo/parcelle AE0021

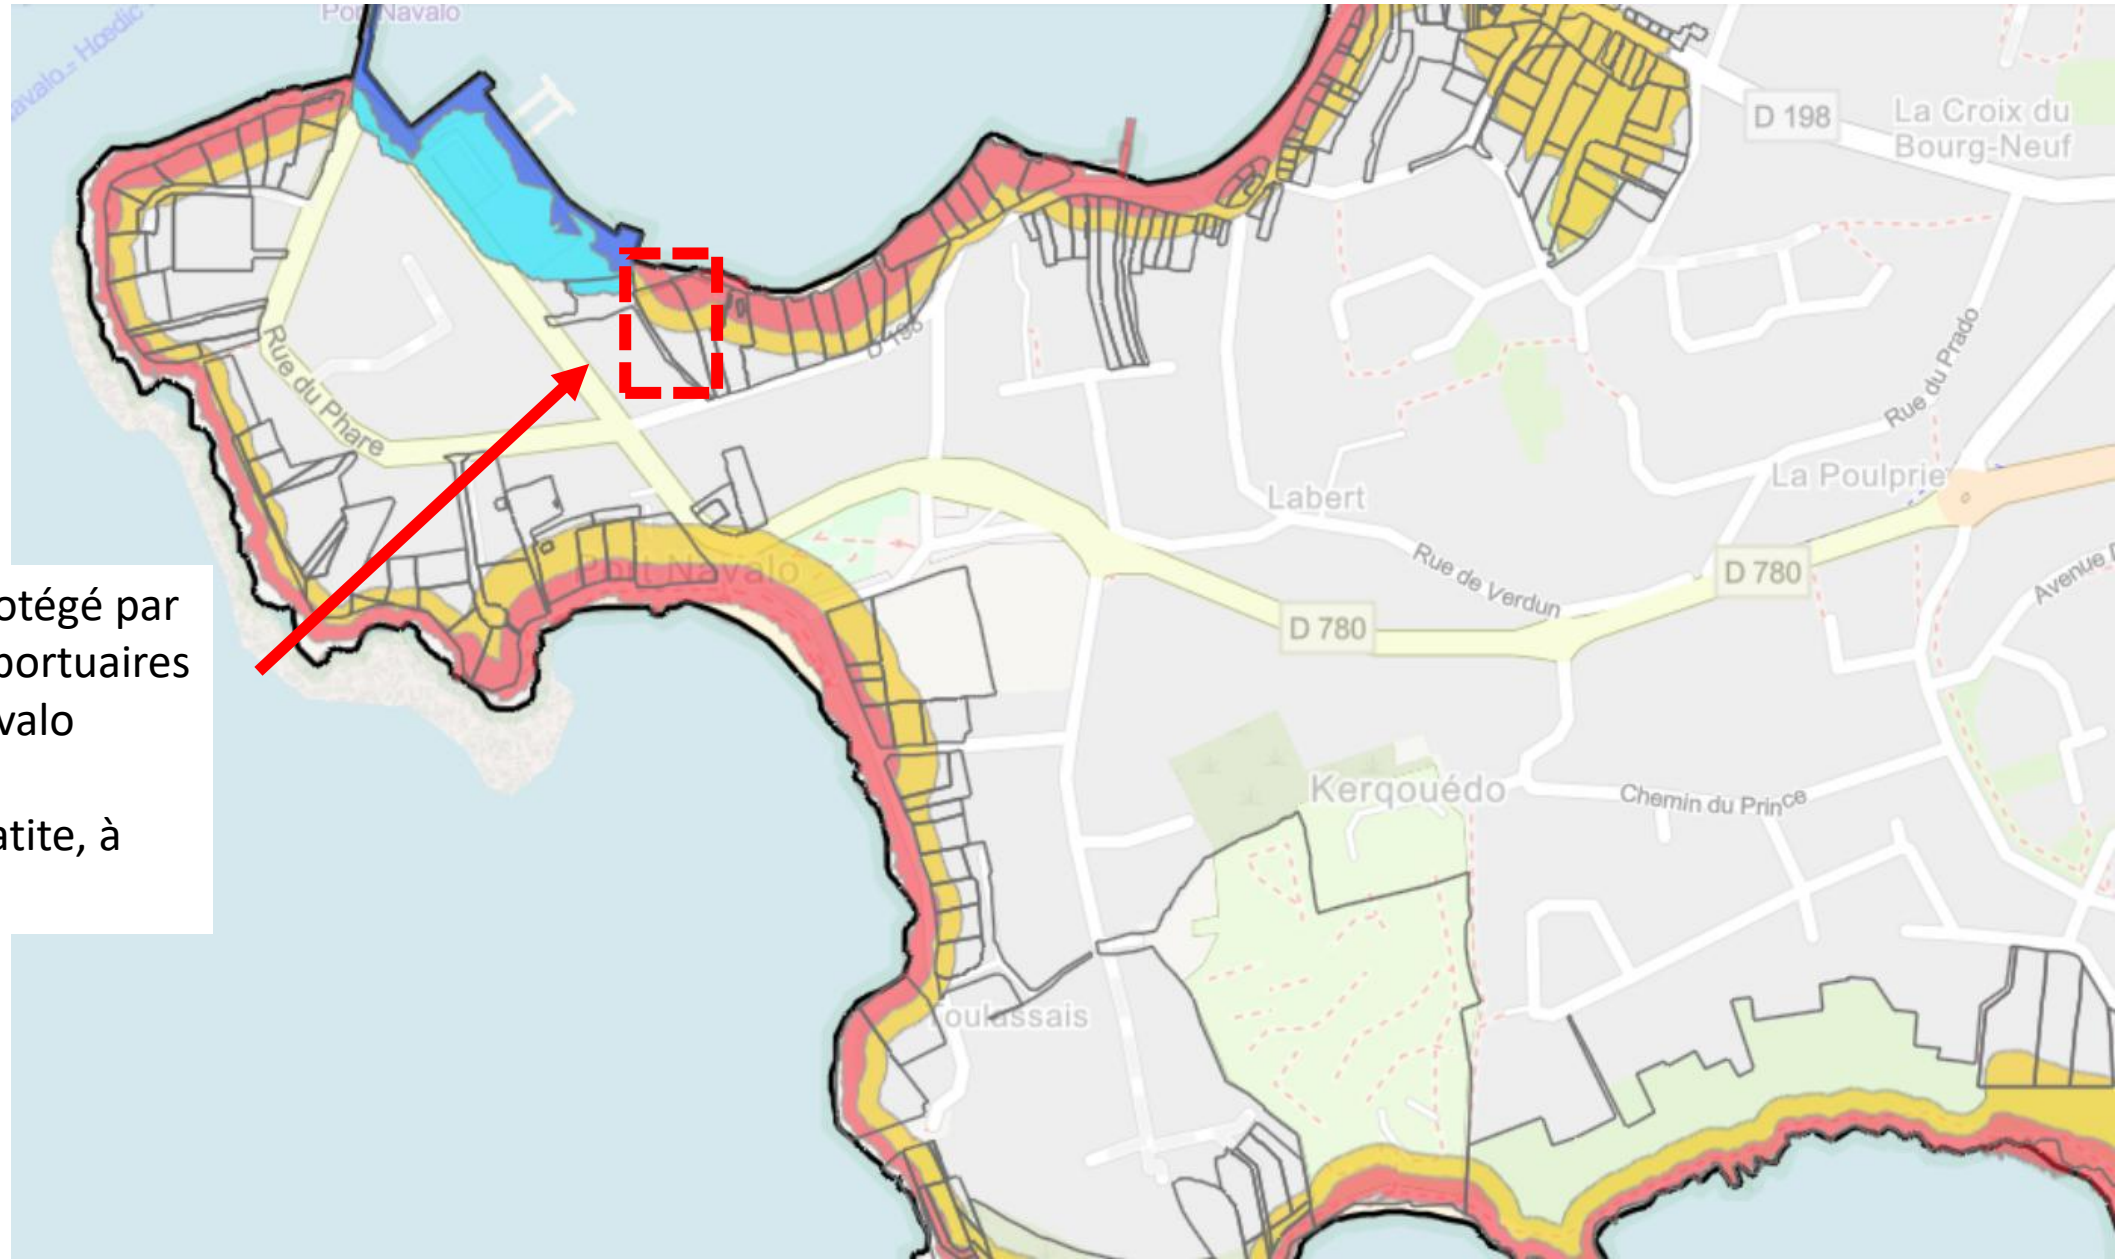
Cartographie du trait de cote à 30 et 100 ans – extrait de https://carto.gmvagglo.bzh/
16 septembre 2026
Rouge : projection à 30 ans
Jaune : projection à 100 ans

Parcelles donnant sur la pointe du phare à l'entrée du port
Roche dure: type migmatite, à très faible érosion

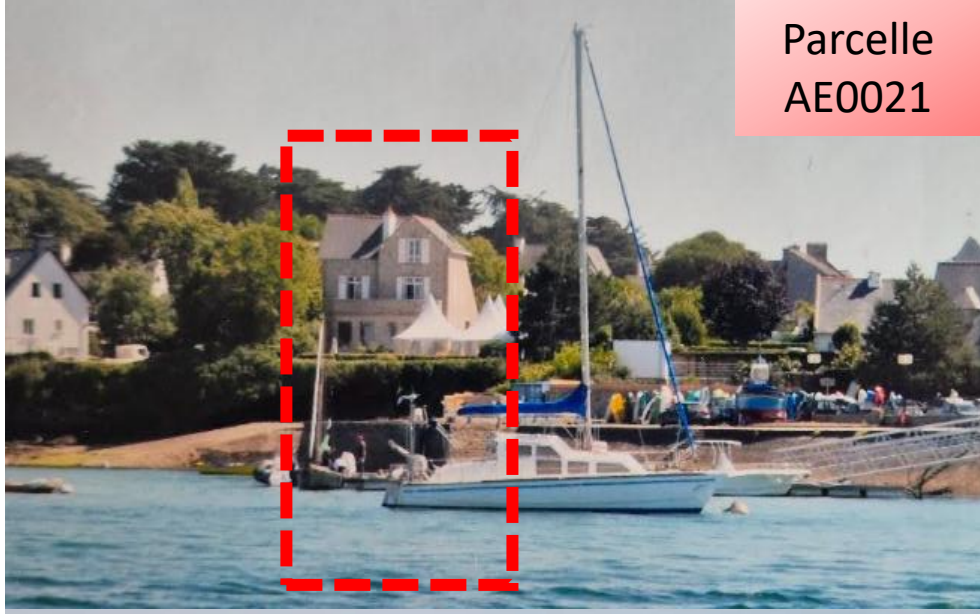
La zone du port, le perré, et la cale de mise à l'eau devant la parcelle protègent ce secteur qui n'a subi aucune érosion notable depuis 1950.
ISL pour sa projection a oublié le terre-plein et la cale de mise à l'eau devant la parcelle AE0021 et l'a laissé comme zone érodable et non comme zone submersible

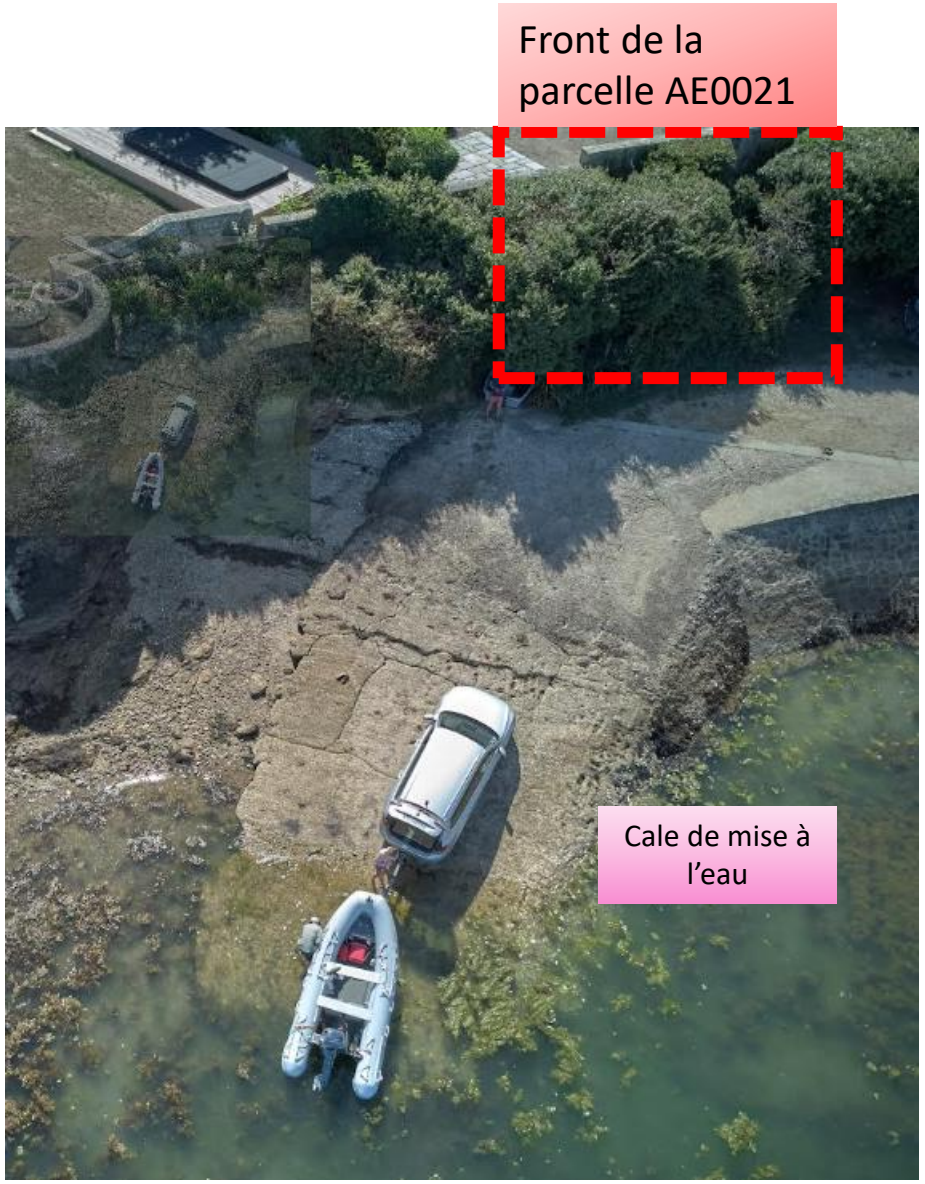
La parcelle AE0021 est positionée sur de la roche dure et est protégée par les infrastructures portuaires, notamment le perré et la petite cale de mise à l'eau

Anomalie: classification erronée de la géomorphologie du terrain

Le recul du trait de côte calculé par GMVA au niveau de la parcelle AE0021 (22m à 30 ans et 36m à 100 ans) est basé sur une moyenne du taux d'érosion départemental qui ne tient pas compte de la spécificité de la roche sur laquelle la zone de la pointe du phare et entrée du port se trouvent à savoir de la roche dure migmatite.

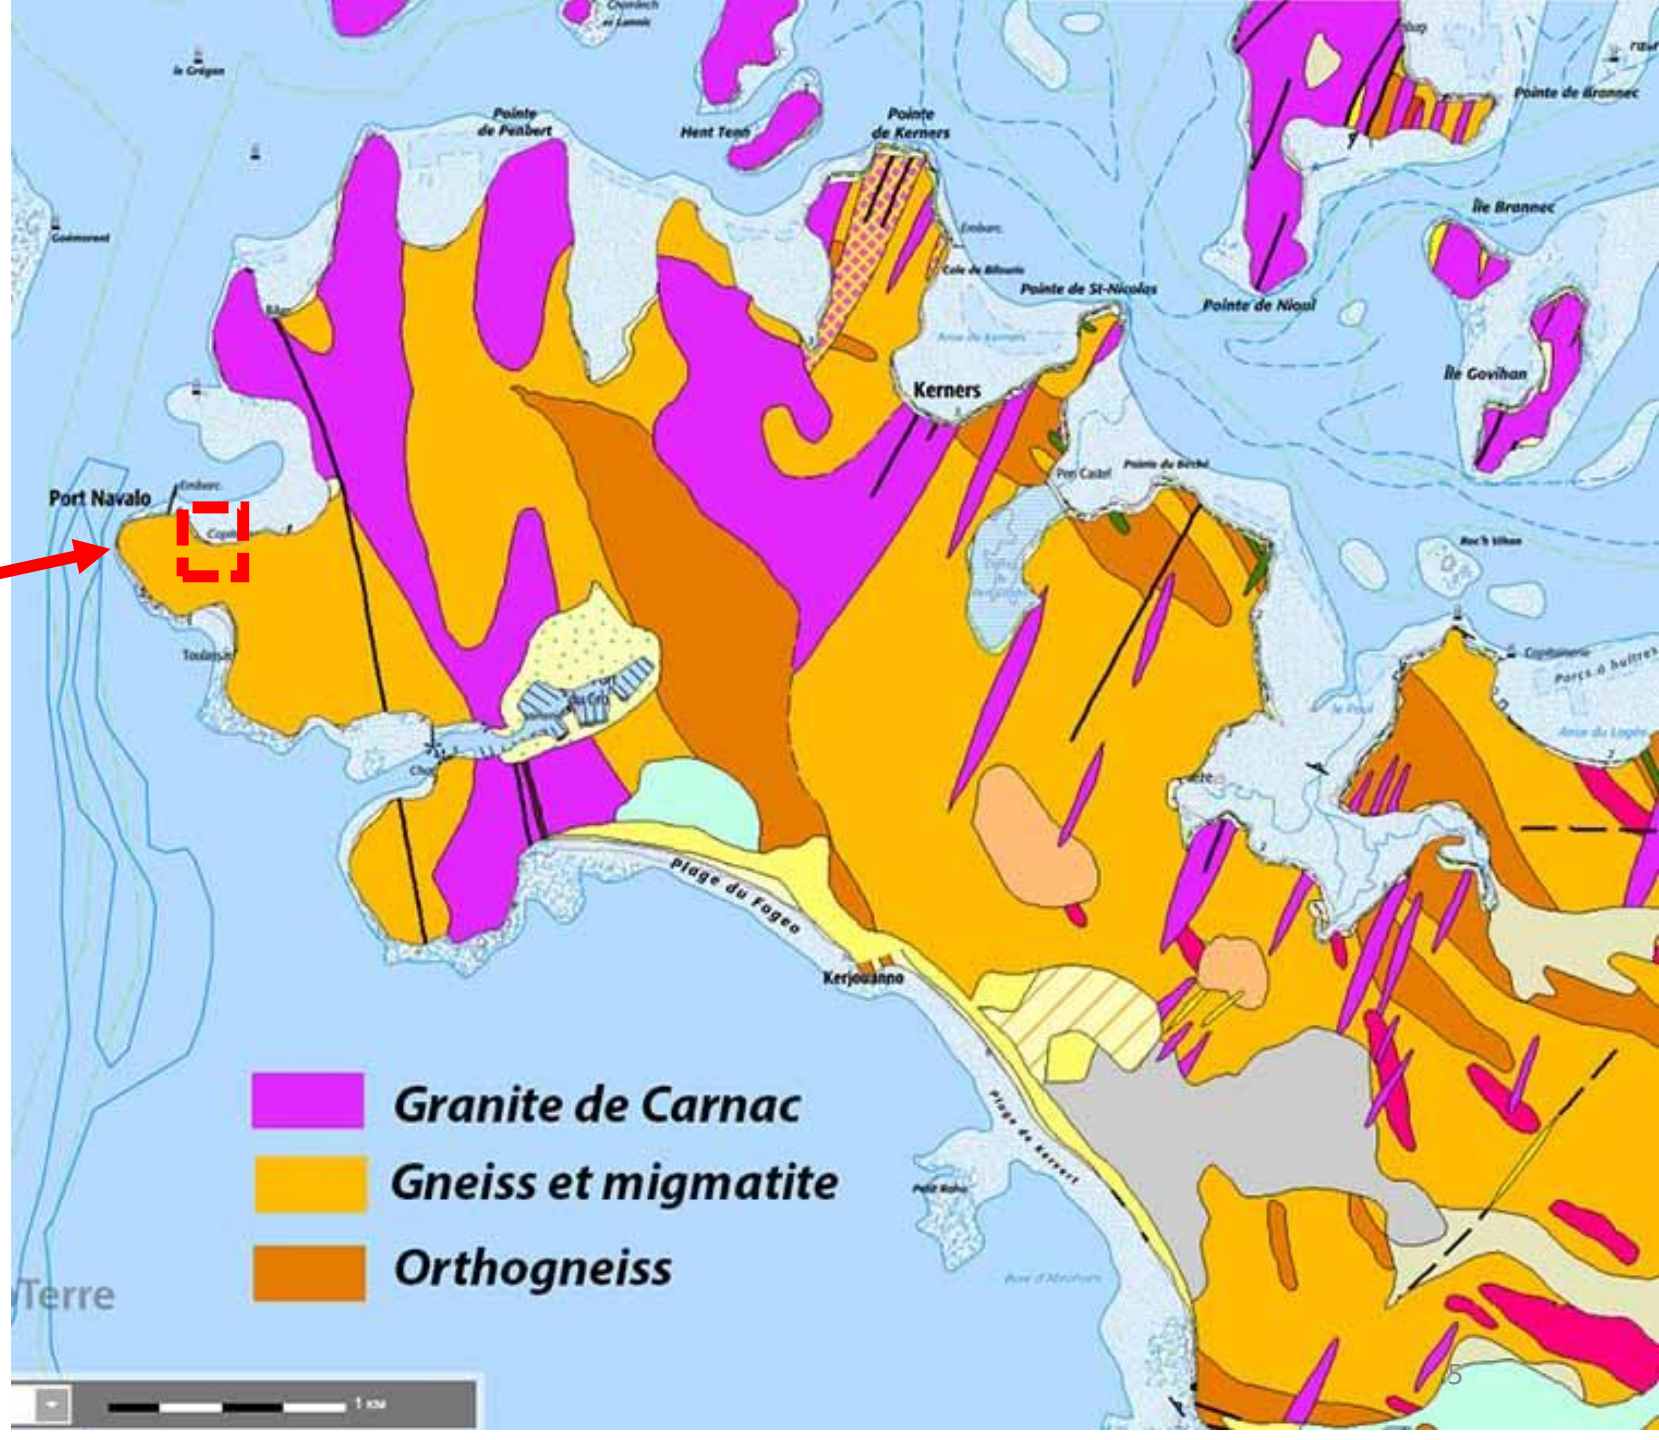
La projection de GMVA devant la parcelle AE0021 laisse à penser qu'elle a été faite sur une base de terrain à base de roche friable ce qui est une erreur de classification majeure.

Anomalie: classification erronée de la géomorphologie du terrain

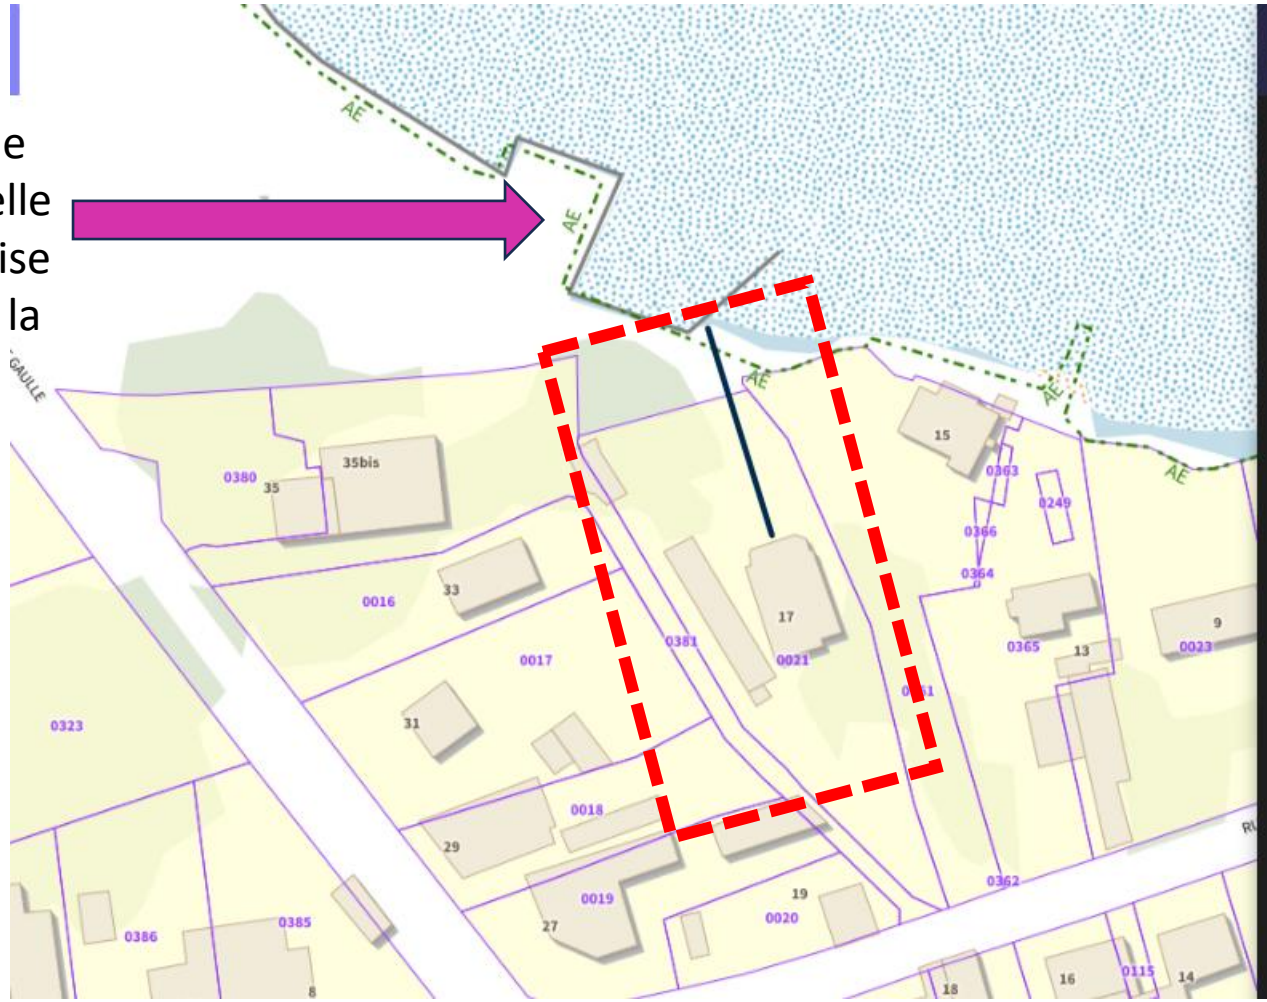
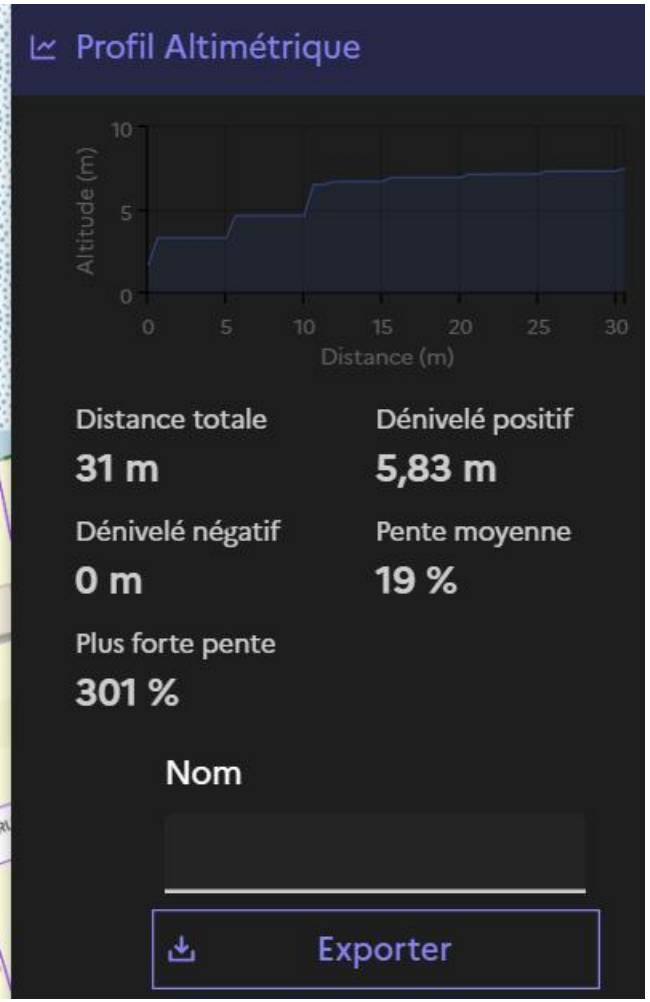
La cale protège le front de la parcelle et n’a pas été prise en compte dans la projection!

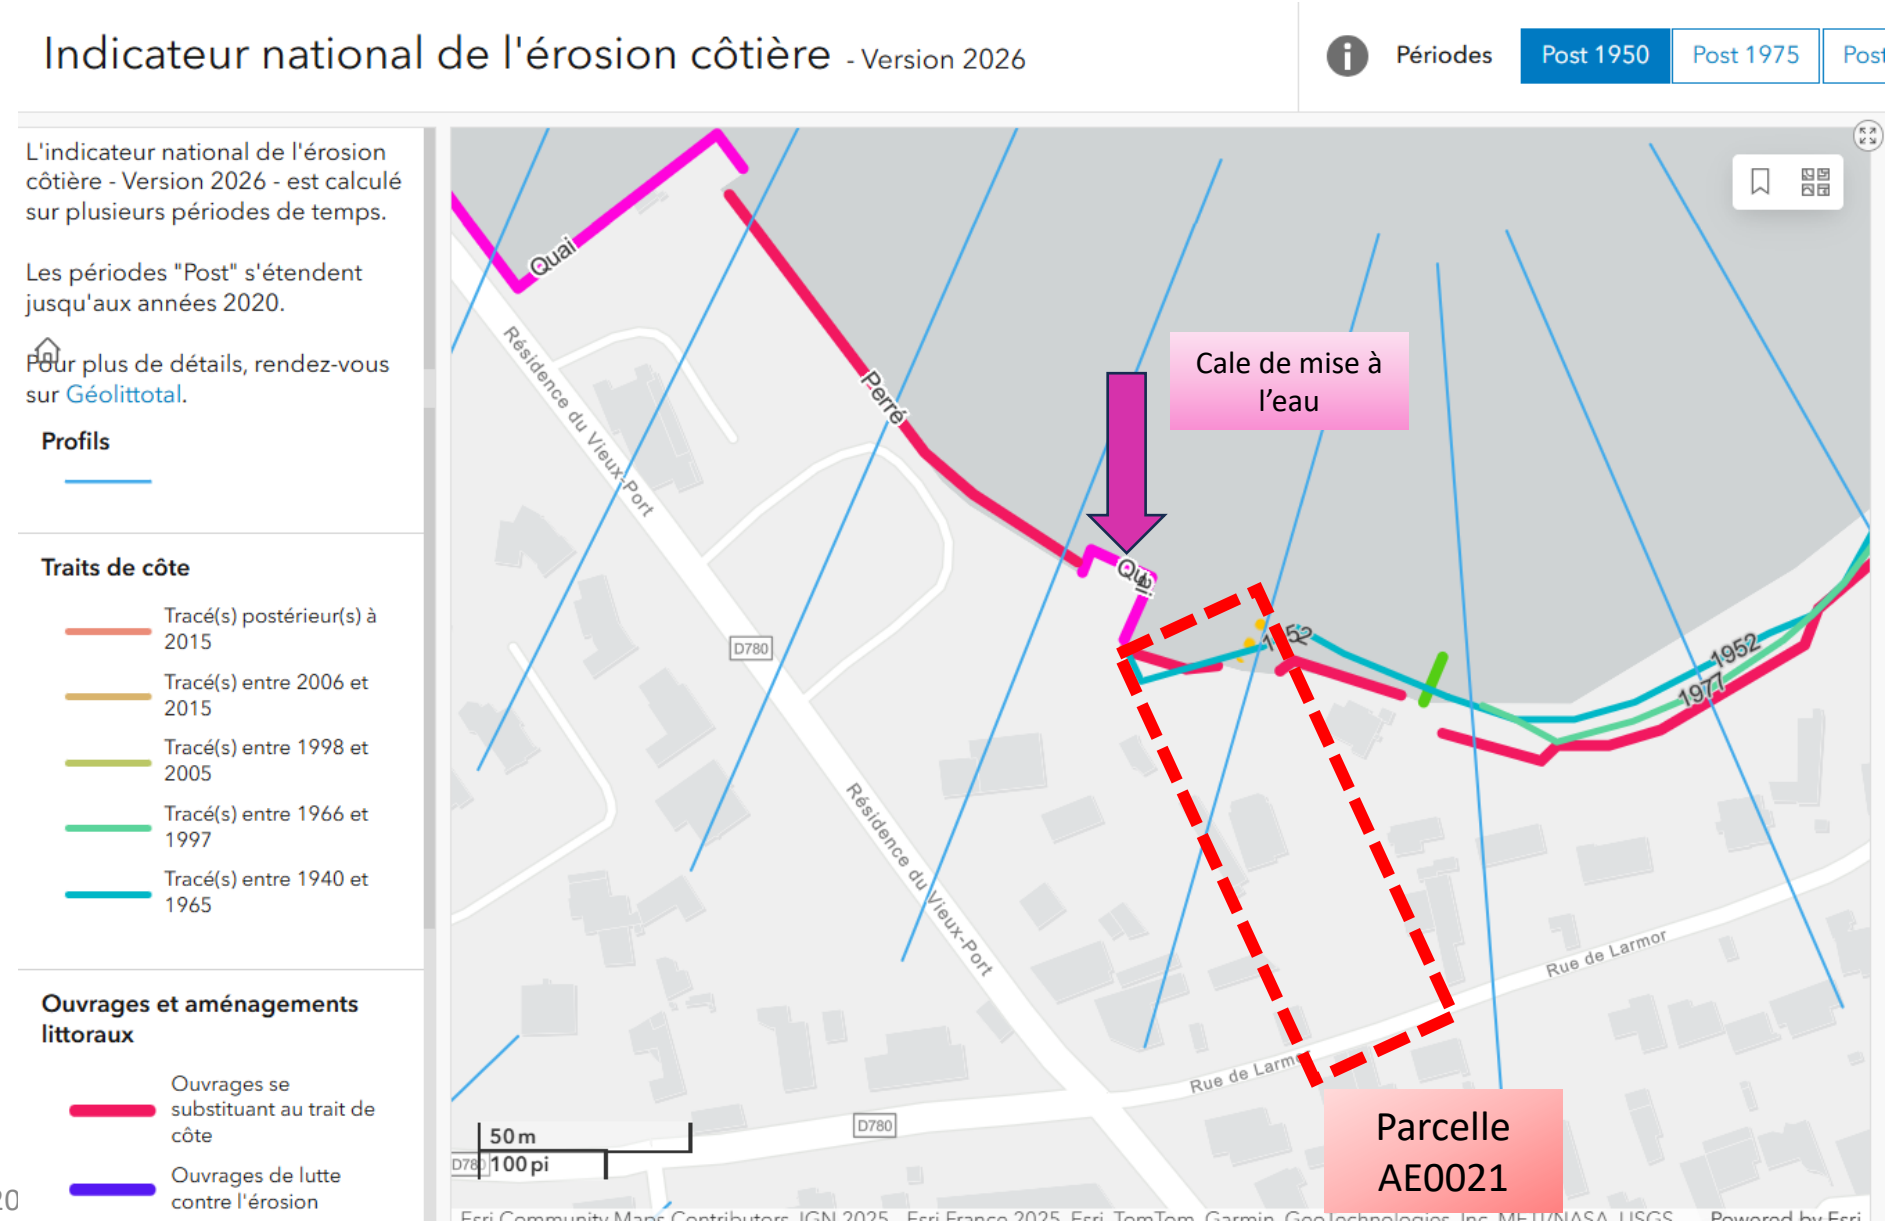
Positionnement de la projection de GMVA Vs l'indicateur national de l'érosion publié en 2026 par le Céréma

Le front de mer de la parcelle AE0021 est protégé par une infrastructure portuaire et notamment une cale de mise à l'eau qui n'a subi aucune érosion.

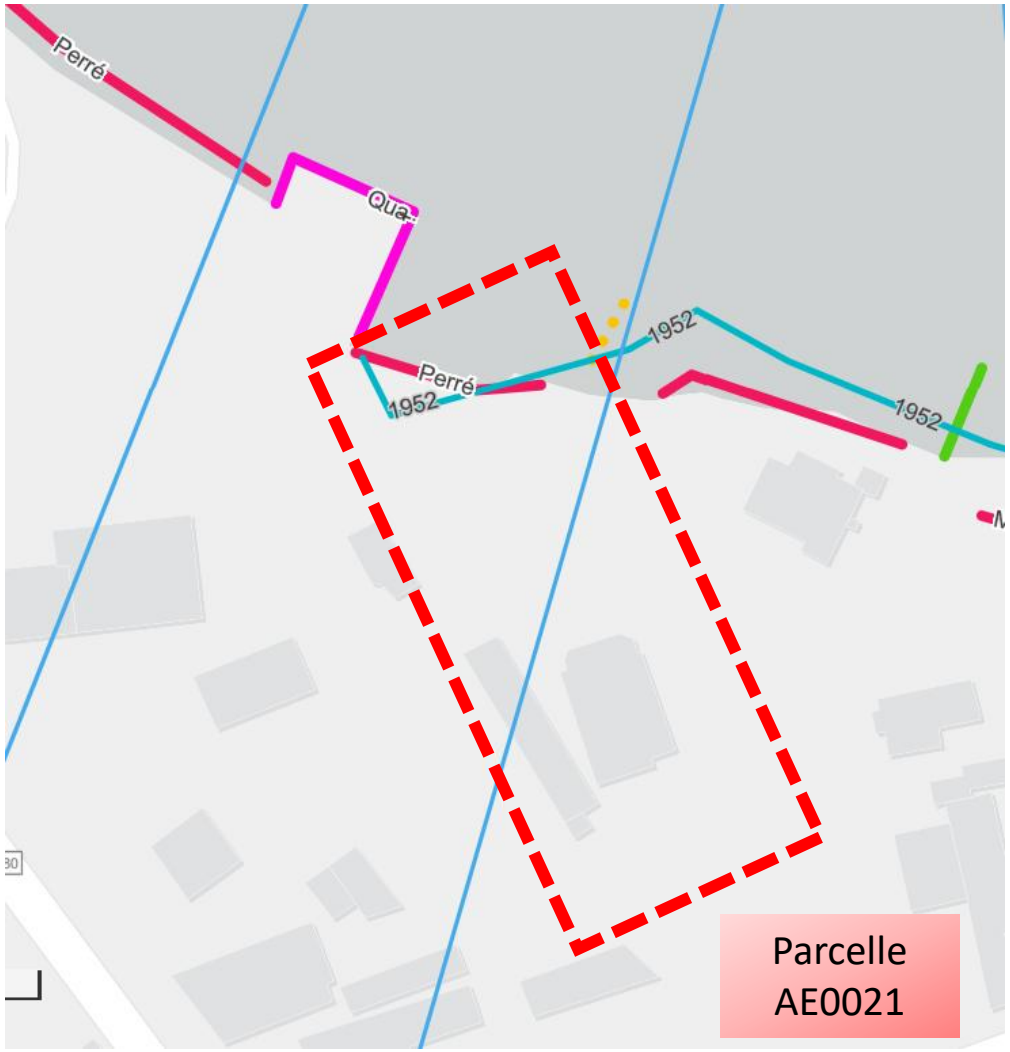
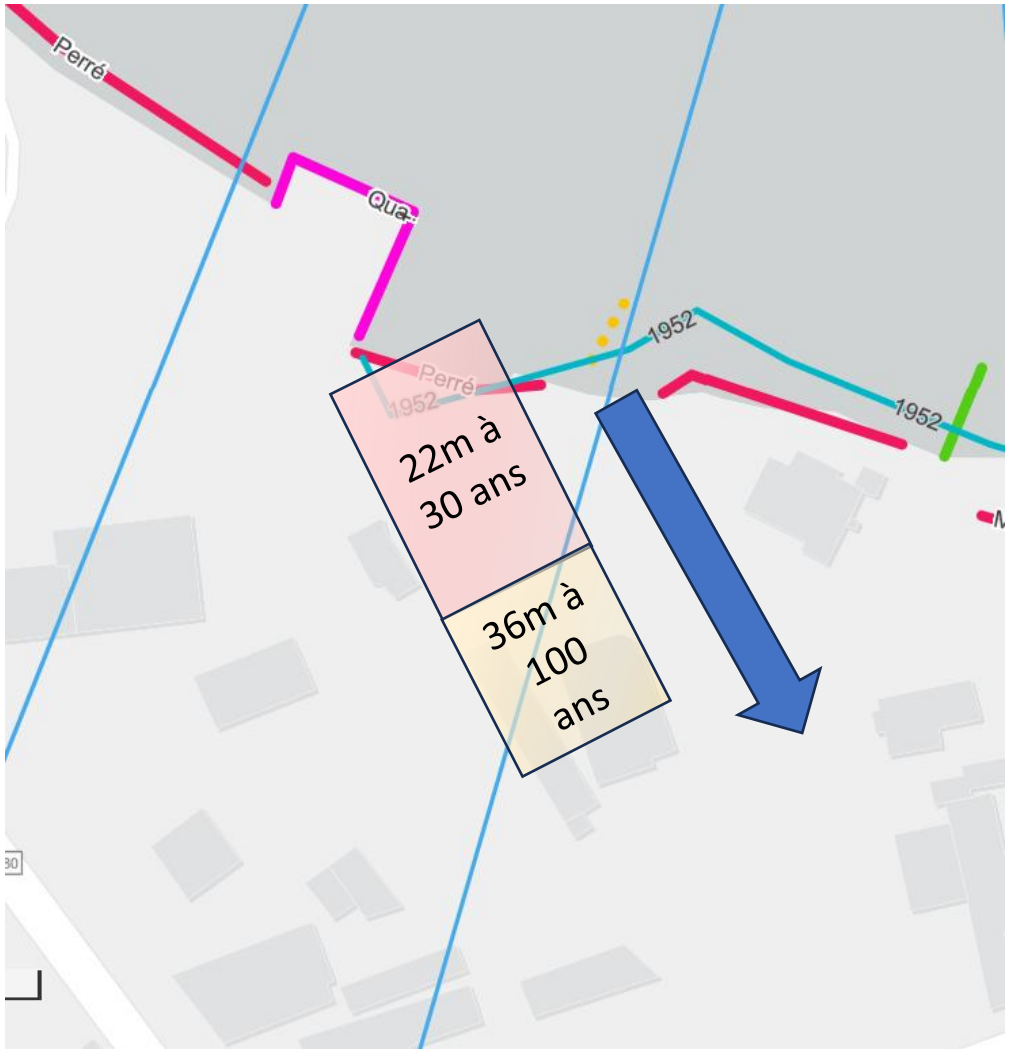
Positionnement de la projection de GMVA Vs l'indicateur national de l'érosion publié en 2026 par le Céréma

Outre la visualisation très détaillée de l'évolution du trait de côte depuis 1950, le site web propose de la visualiser par périodes : 1950/1975, 1975/2000, 2000/2010, 2010/2020. Depuis 1952 le trait de côte sur le secteur indiqué n'a pas évolué. Les informations du Cerema n'ont pas été prises en compte. L'examen d'un expert sur le terrain aurait permis de confronter les projections à la réalité.

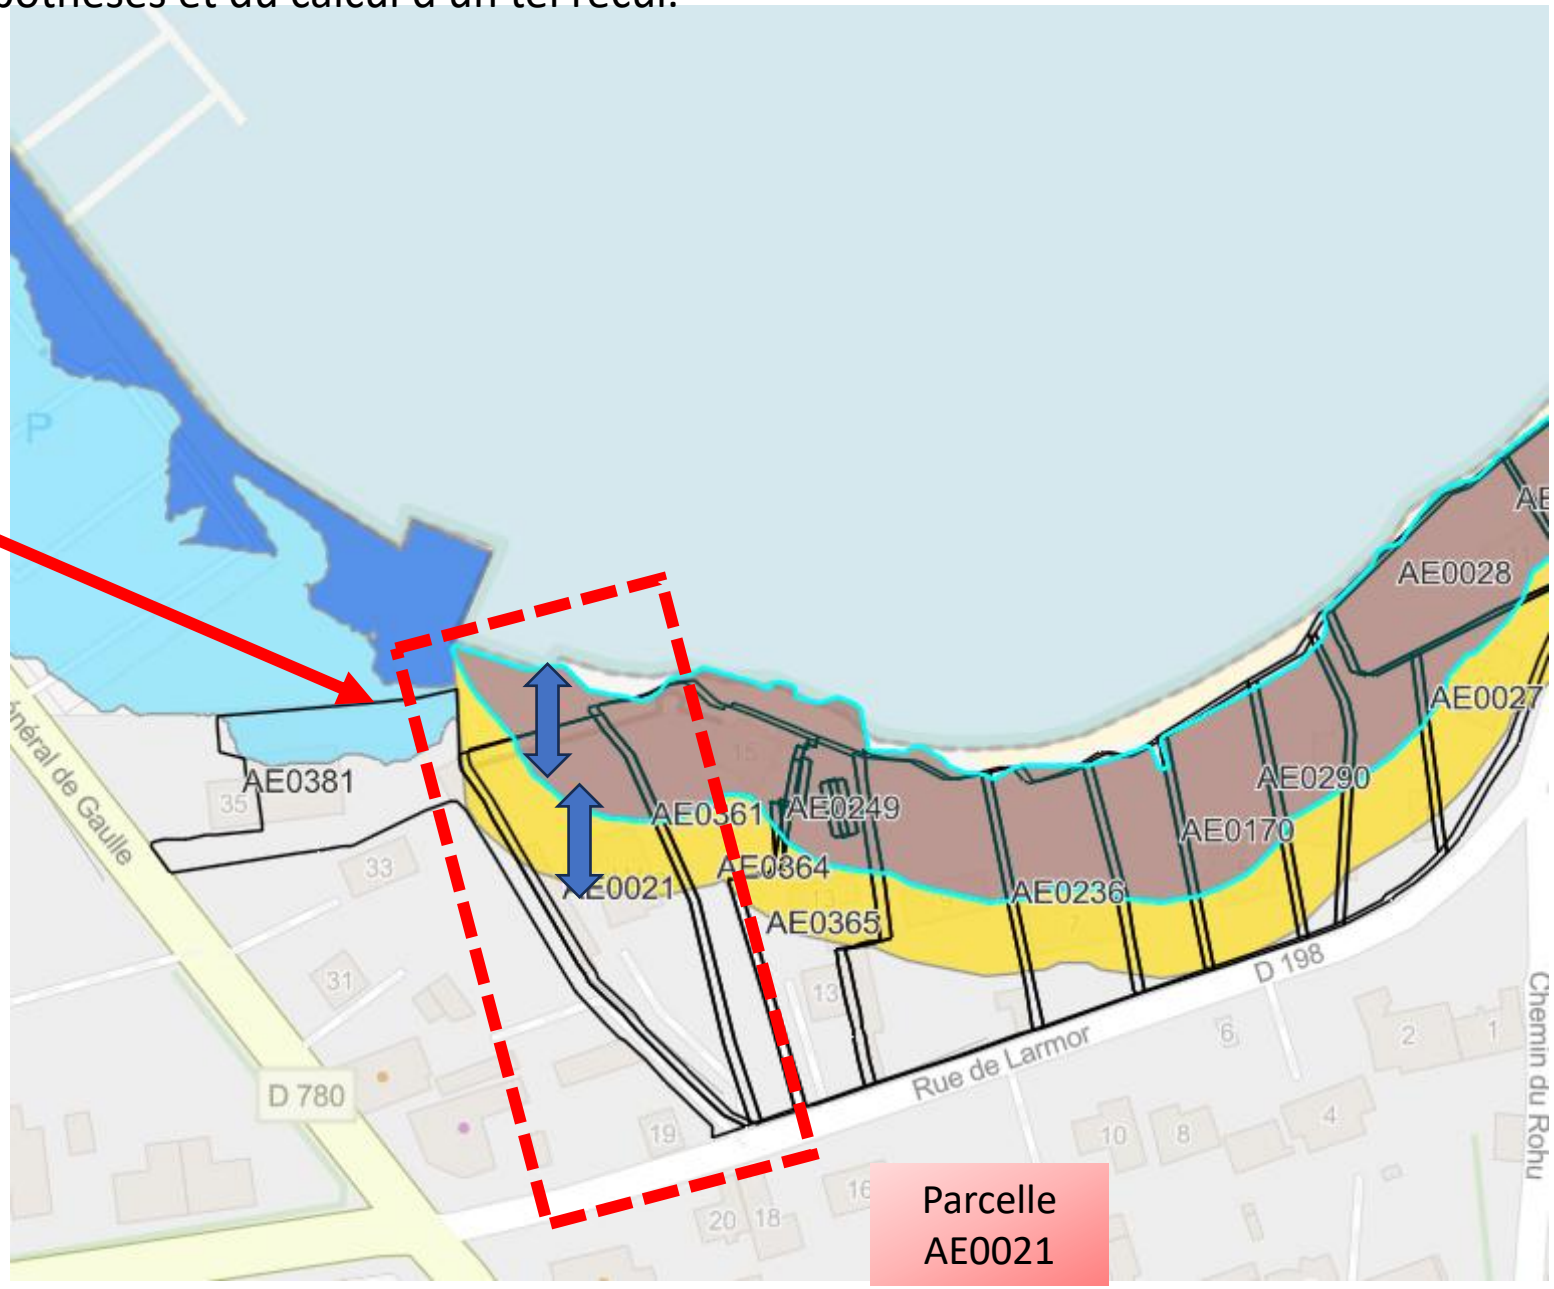
Carte GMVA –SCoT, recul moyen par de près de 22m à horizon 30 ans alors qu'historiquement aucun recul n'a été constaté depuis 1950. Malgré les nombreuses demandes nous n'avons reçu aucune réponse circonstanciée expliquant le détail des hypothèses et du calcul d'un tel recul.

Recul du trait de 22m en 30 ans et 36m à horizon 100 ans

La parcelle AE0021 est positionée sur de la roche dure et est protégée par les infrastructures portuaires, notamment le perré et la petite cale de mise à l'eau
