*Syndicat Mixte d'Aménagement de la Vallée de la Durance*

## SYSTÈME D'ENDIGUEMENT CHEVAL-BLANC - CAVAILLON

**Phase 1 : Diagnostic et propositions de travaux**

ÉTUDES - MESURES - MAÎTRISE D'ŒUVRE  
Juillet 2022

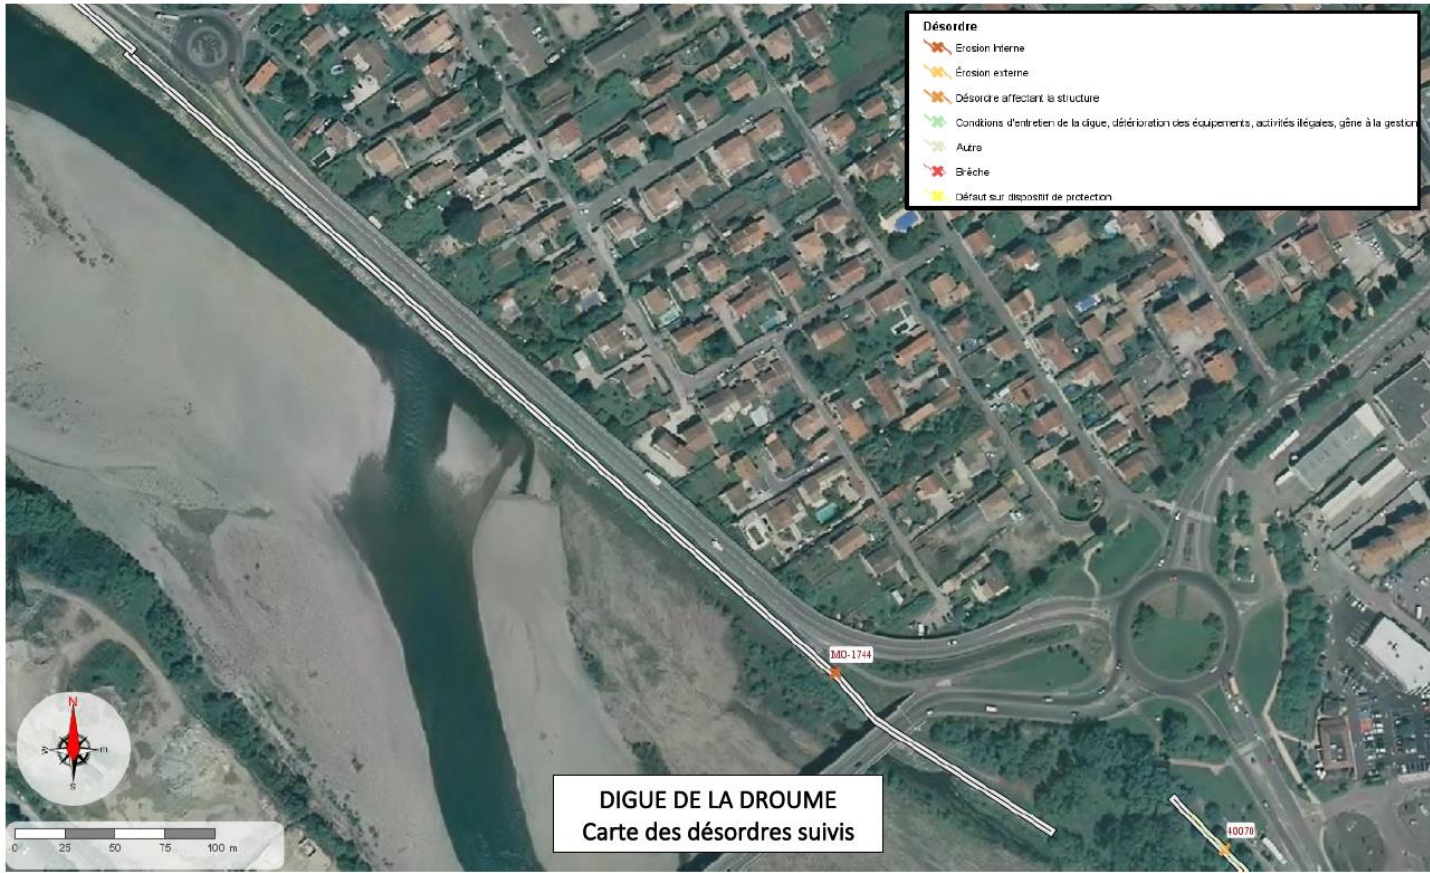
Illustration 11 : Identification des désordres suivis, digue de Sébastiani – Rapport de visite technique approfondie, SMAVD, 2020

| N° Désordre | Date d'observation | PR de début | Catégorie du désordre | Type de désordre | Suite à apporter | Urgence | Clos |
|---|---|---|---|---|---|---|---|
| MO-1744 | 10/02/2014 | 3067 | Erosion interne | Canalisation hors service | Dans l'attente du diagnostic global du SE | 0 | |
| MO-1673 | 17/12/2012 | 3342 | Défaut sur dispositif de protection | Anomalie sur couvert végétal | Aucune | - | 13/02/2020 |

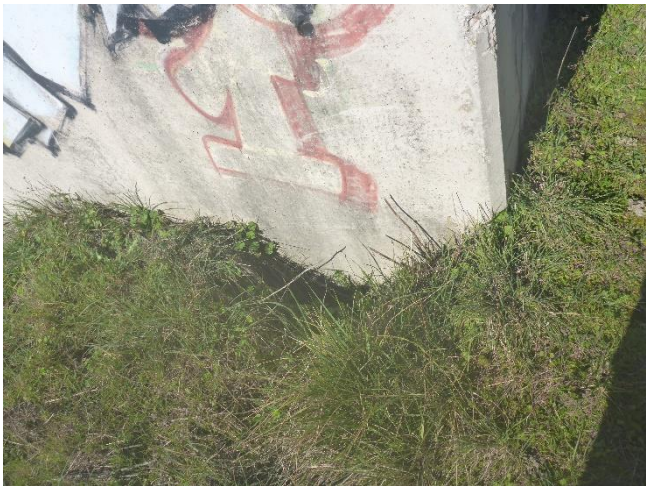
Ouvrage 9/10 – Affaissement en pied de l'ouvrage coté Durance

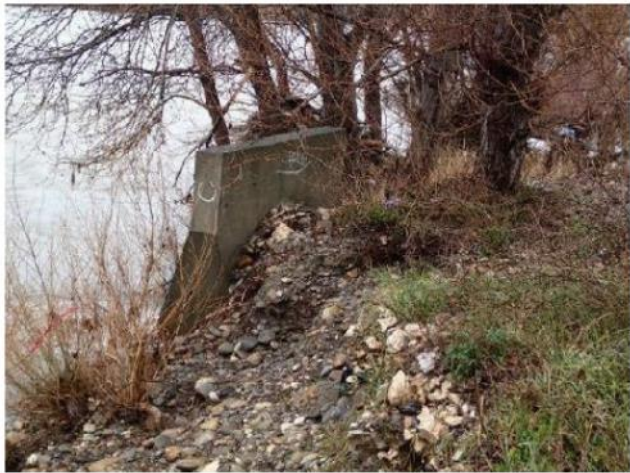
Ouvrage 12 – Érosion des terrains au niveau de la tête de l'ouvrage coté Durance

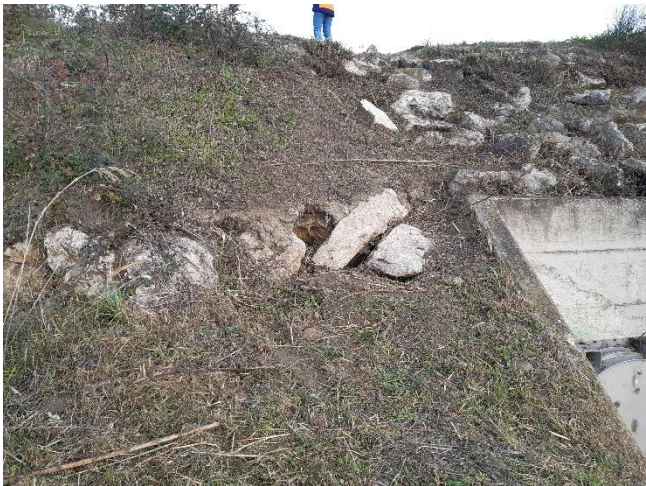
Ouvrage 15 – Érosion entre les blocs en tête d'ouvrage coté Durance

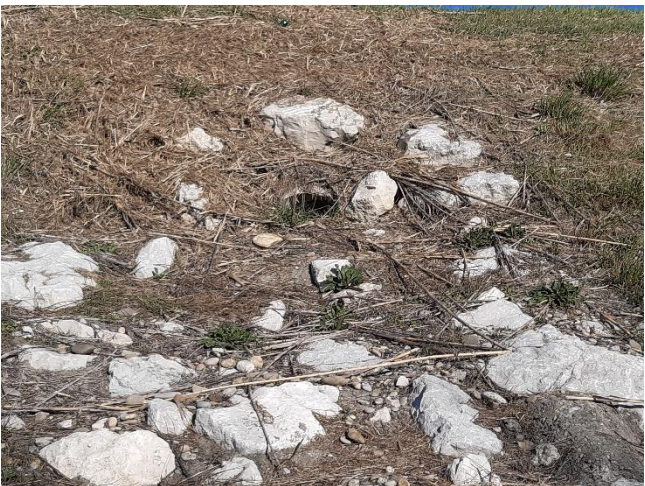
Ouvrage 19 – rejet non identifié, en partie colmaté

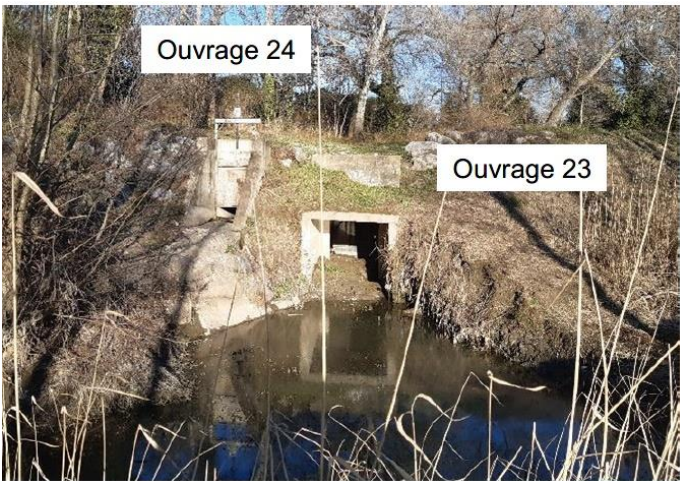
Ouvrage 23/24 – ouvrage 23 en partie colmaté

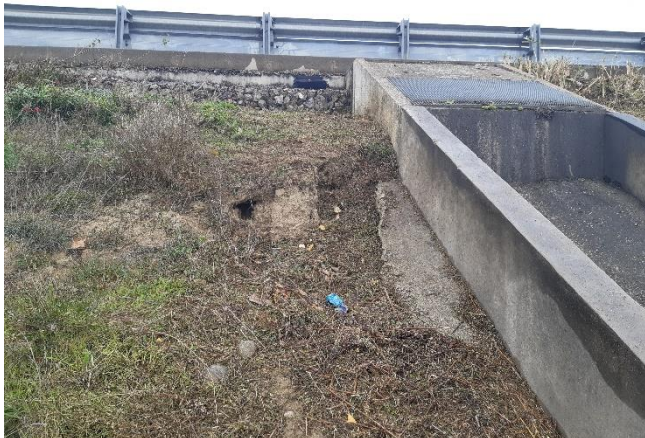
Ouvrage 26 – érosion en bordure de l'ouvrage

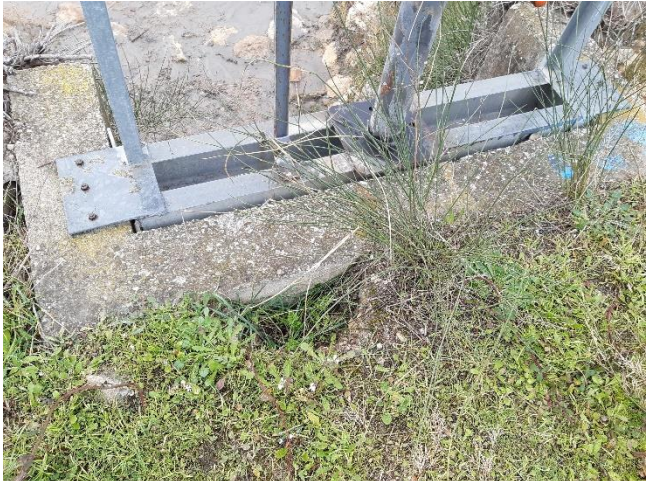
Ouvrage 27 – traces d'érosion en bordure de l'ouvrage

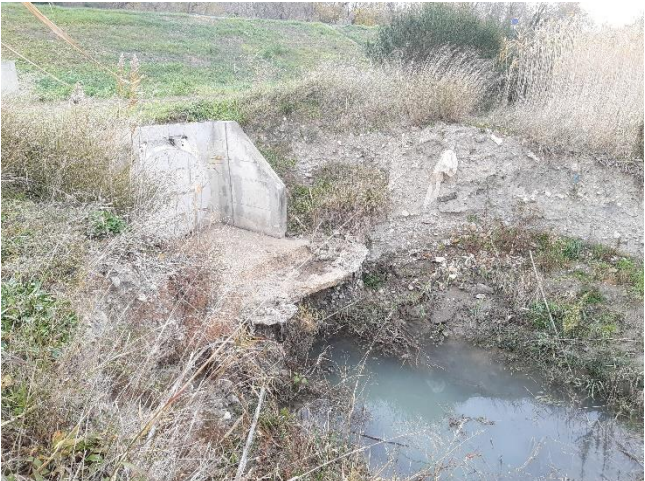
Ouvrage 32 – Affouillement en aval de l'ouvrage
