Etude pour la restauration des systèmes d'endiguement du bassin Chambérien

Etude de Dangers Système d'Endiguement SE2

Mars 2019

DI-ECS 2016-184-02 Mars 2019

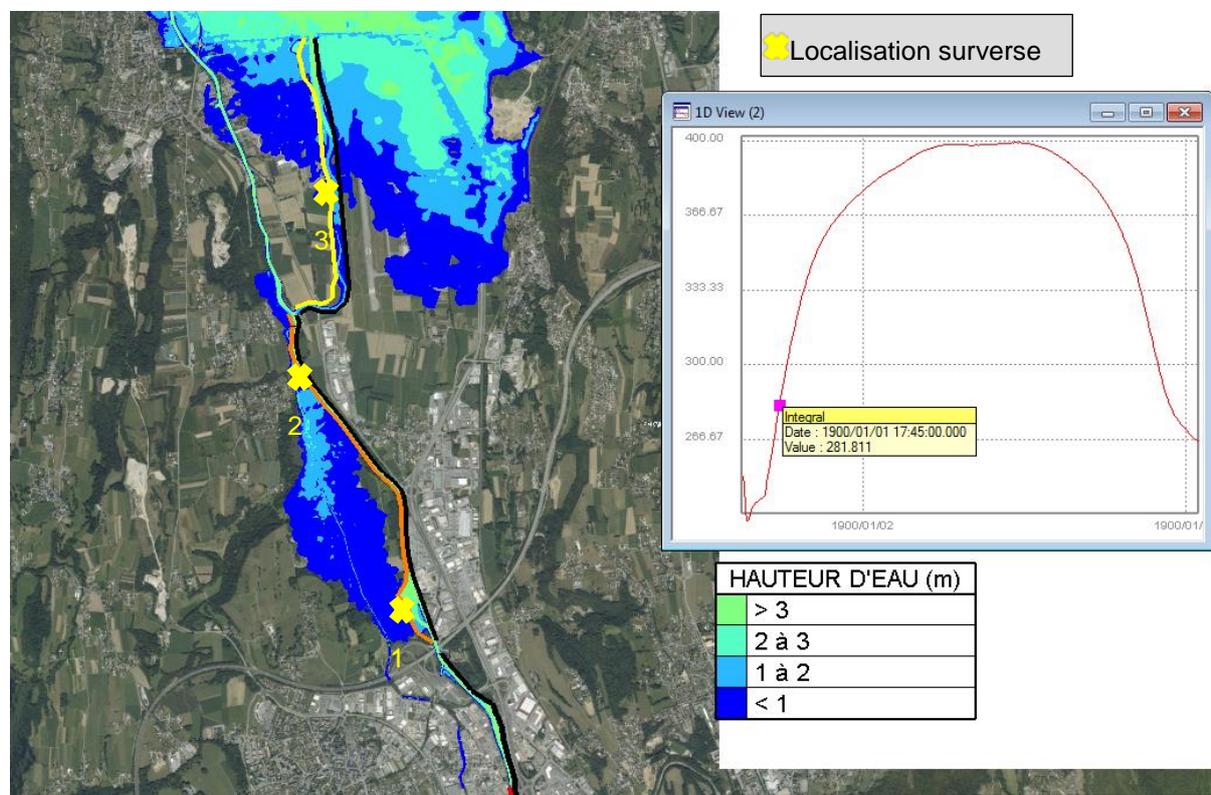
Figure 83 : Leysse aval– SE2 et SE5 – Cartographie des hauteurs d'eau Q1000 – Jour 1 17h45

- 1) Jour 1, 17h45 PKL 5.9 RG – SE5(cf. Figure 83);
- 2) Jour 1, 17h45 PKL 3.8 RG – SE5 (cf. Figure 83);
- 3) Jour 1, 17h45 PKBD 1.2 RG – Bras de décharge (cf. Figure 83);
- 4) Jour 1, 19h30 PKL 3 RD – Leysse aval bras de décharge (cf. Figure 84) ;
- 5) Jour 1, 20h30 PKL3.8 RD – SE 2.2 aval (cf. Figure 85) ;
- 6) Jour 1, 20h30 PKL2.5RD – SE 2.2 aval (cf. Figure 85) ;
- 7) Jour 2, 2h00 PKL 6.3 RG – SE 5 (cf. Figure 86) ;
- 8) Jour 2, 2h00 PKL 6.2 RG – SE 5 (cf. Figure 86) ;
- 9) Jour 2, 5h00 PKL 6.3 RD – SE2.2 aval (cf. Figure 87) ;

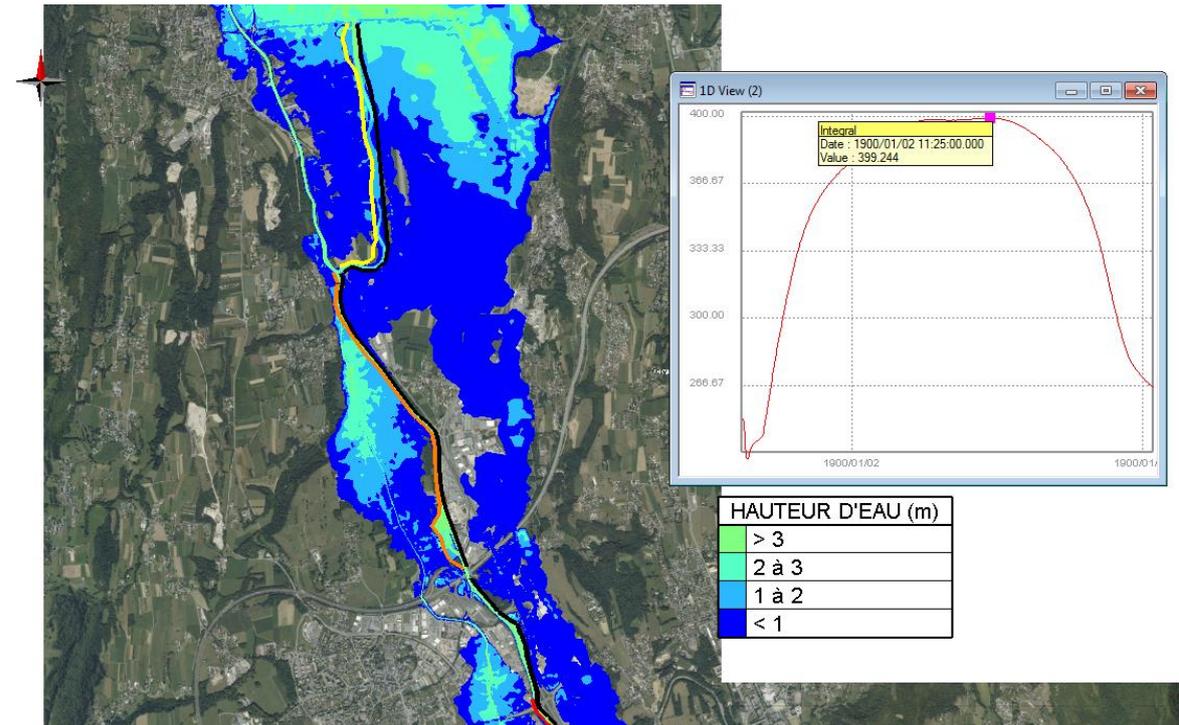
Figure 89 : Leysse amont – SE2 aval et SE5 - Cartographie des hauteurs d'eau Q1000 – Jour 2, 11h25

La cartographie Figure 89 présente l'enveloppe maximale de l'inondation en Q1000.

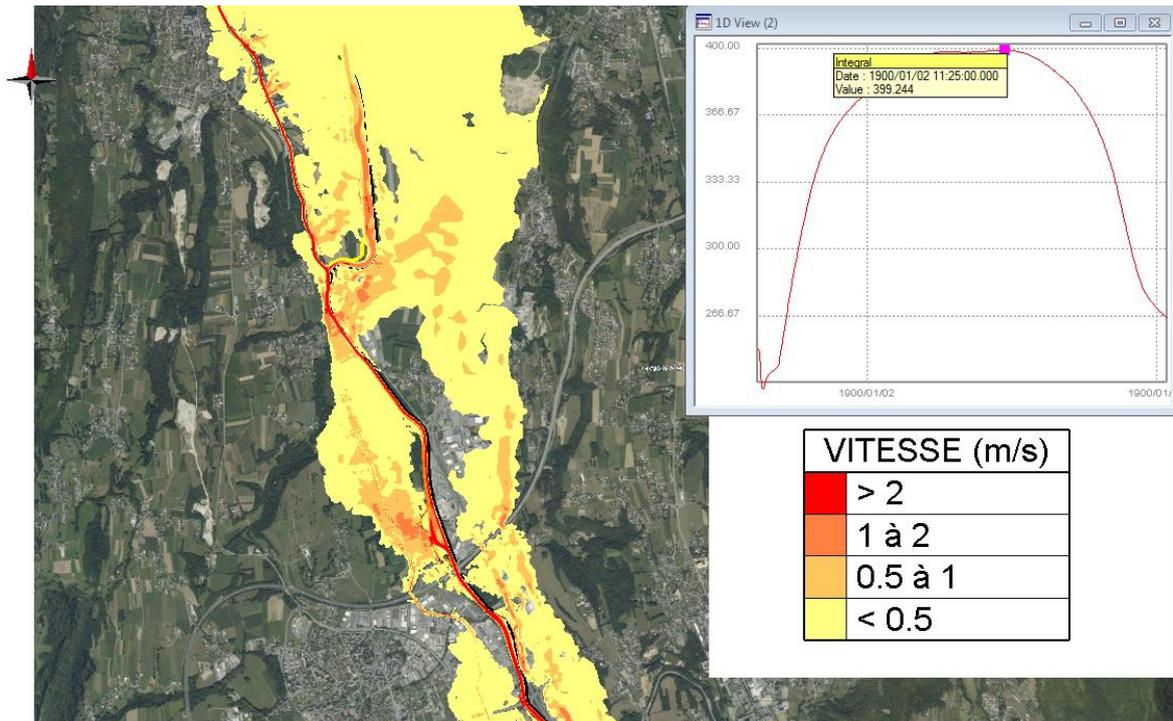
Figure 90 : Leysse amont – SE2 aval et SE5 - Cartographie des vitesses Q1000 – Jour 2, 11h25

Les vitesses maximales en Q1000 restent en moyennes inférieures à 0.5 m/s dans la plaine. Au droit des surverses identifiées et de certains points de resserrement, les vitesses peuvent atteindre localement 1.5 m/s voire dépasser 2 m/s (cf. Figure 90).

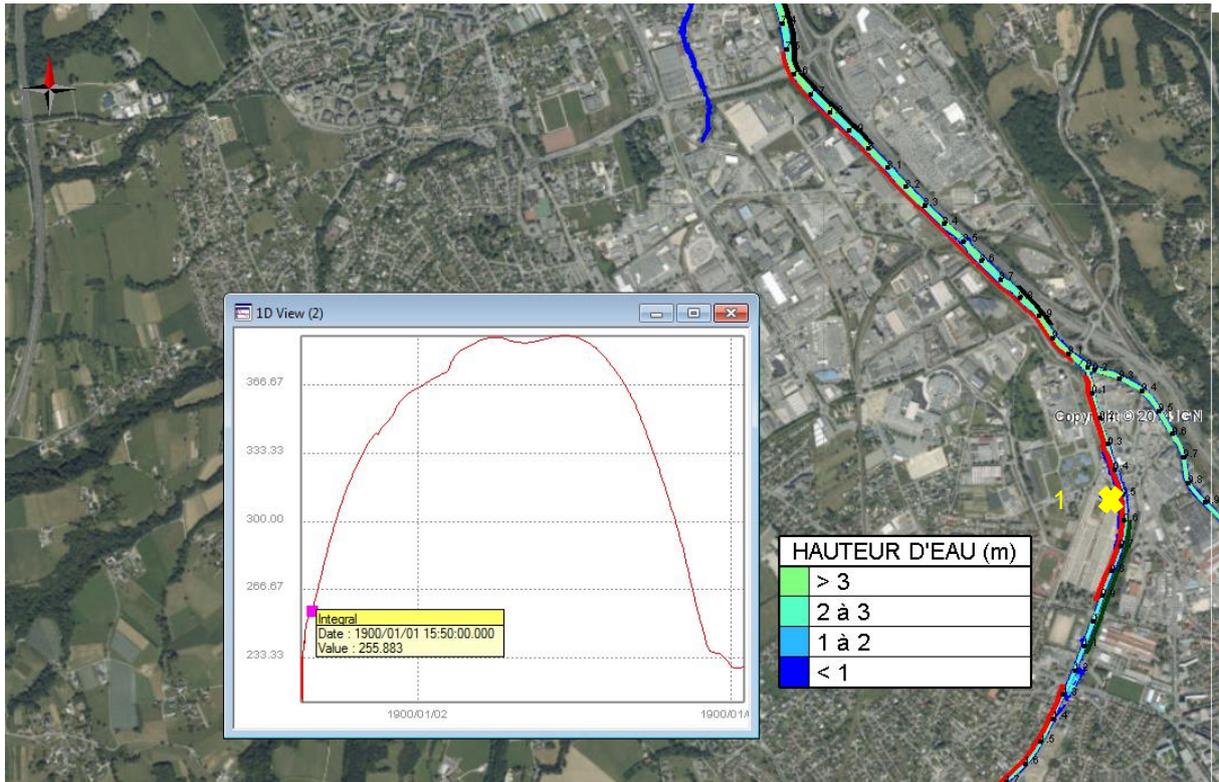
Figure 91 : Hyères et Leysse médiane – SE2.1, SE2.2, SE3.3, SE4.1, SE4.2, SE4.3– Jour 1 15h50 - Q1000

- 1) Jour 1 15h50 PKH0.5 RG – SE4.2 (cf. Figure 91) ;
- 2) Jour 1 16h15 PKH 0.4 RG – SE 4.2 (cf. Figure 92) ;
- 3) Jour 1 16h15 PKH 1.4 RD – amont SE3.3 (cf. Figure 92);
- 4) Jour 1 17h40 PKH 0.5 RD – aval SE3.3 (cf. Figure 93) ;
- 5) Jour 1 17h40 PKH 1.2RD – amont SE3.3 (cf. Figure 93);
- 6) Jour 1, 19h30 PKL 9.3 RD – amont confluence Leysse Hyères (cf. Figure 94) ;
- 7) Jour 1, 19h30 PKH 1.2 RG – amont SE 4.2 (cf. Figure 94) ;
- 8) Jour 1, 22h00 PKL 8.0 RD – amont SE2.1 (cf. Figure 95) ;

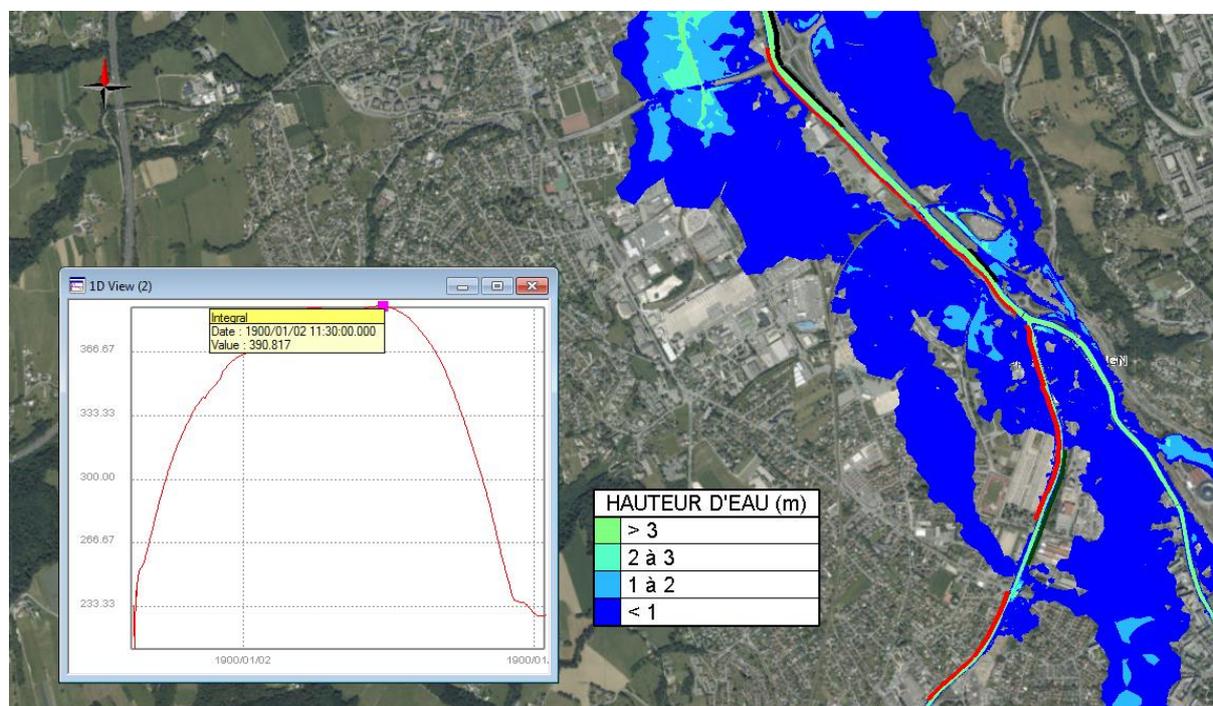
Figure 98 : Hyères et Leysse médiane – SE2.1, SE2.2, SE3.3, SE4.1, SE4.2, SE4.3– Enveloppe maximale des hauteurs d'eau - Q1000

La cartographie Figure 98 présente l'enveloppe maximale de l'inondation en Q1000.

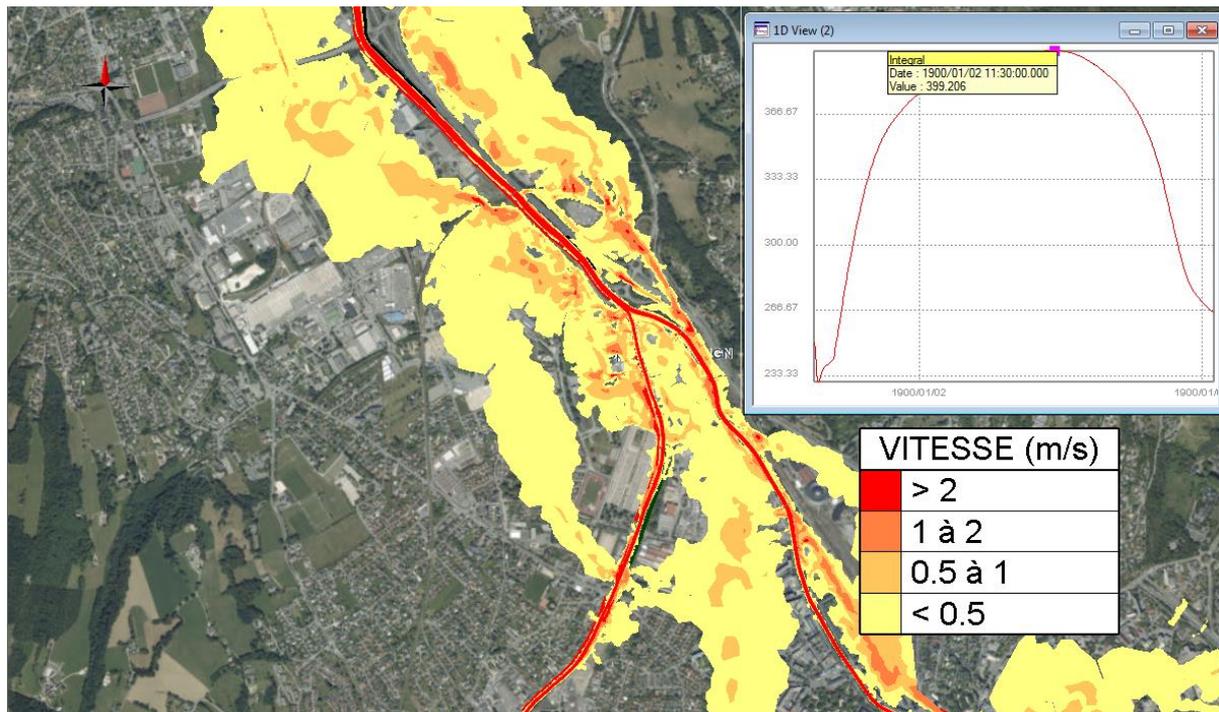
Figure 99 : Hyère et Leysse médiane – SE2.1, SE2.2, SE3.3, SE4.1, SE4.2, SE4.3 – Vitesses maximales Q1000

Les vitesses maximales en Q1000 restent en moyennes inférieures à 0.5 m/s dans la plaine. Au droit des surverses identifiées et de certains points de resserrement, les vitesses peuvent atteindre localement 1.5 m/s voire dépasser 2 m/s (cf. Figure 99).

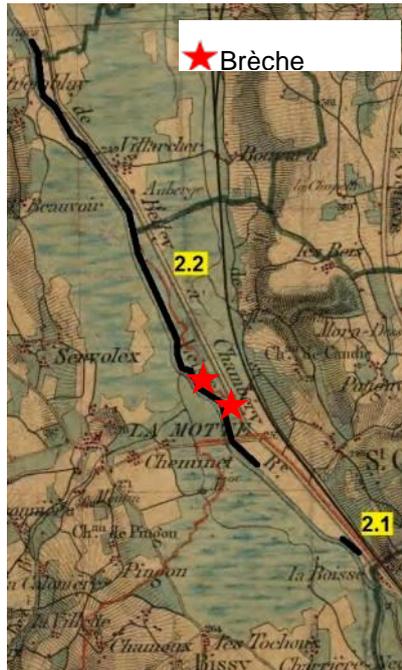
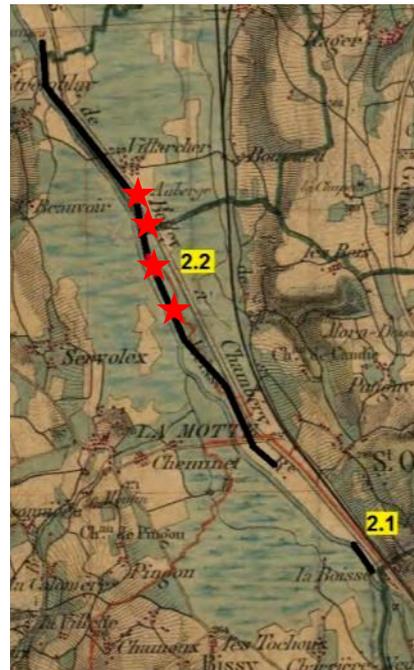
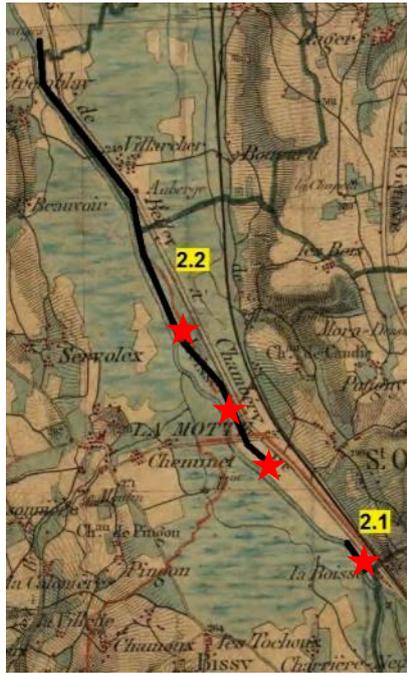
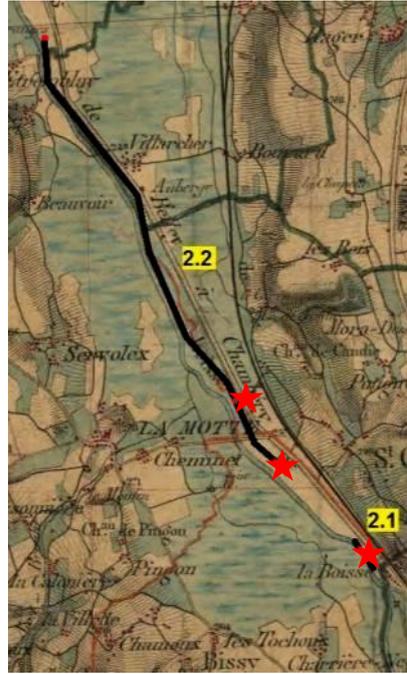
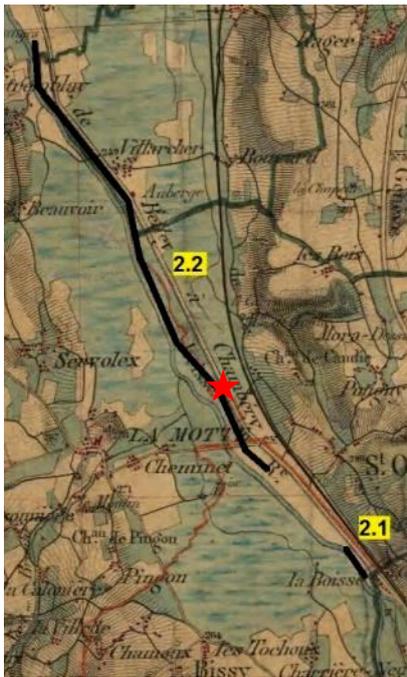
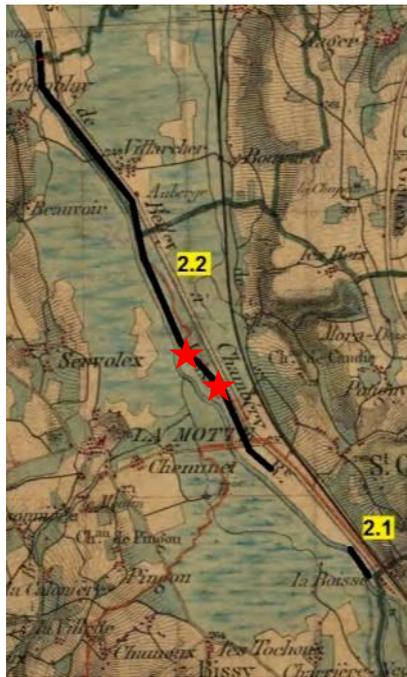
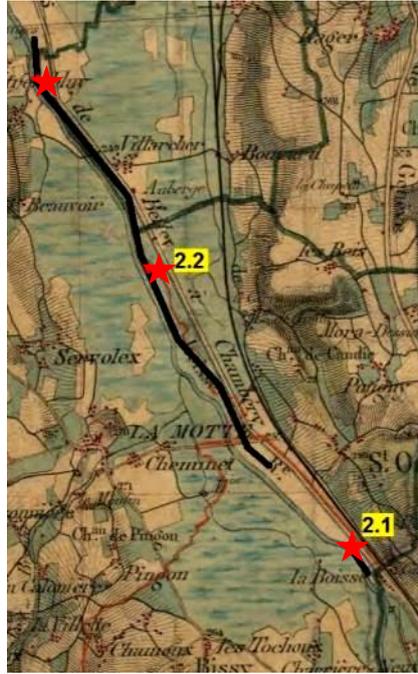
Figure 102 : Brèches aux digues 2.1 et 2.2 lors des crues de 1864, 1870, 1896, 1899, 1909, 1910 et 1918 (Geoportail.gouv.fr. & ACTHYS)

Les brèches représentent environ 71% des incidents survenus sur les digues chambériennes soit 76 défaillances sur les 100 défaillances relatives aux digues. Les autres défaillances survenues sur les digues sont des érosions ou des dégradations partielles n'entraînant pas de brèches. Les brèches observées sur la zone d'étude (42 brèches sur le SE2) représentent 55 % du nombre total de brèche recensé.

Cela démontre que, d'une part les ouvrages ont une mauvaise stabilité mécanique et qu'ils sont conçus pour contenir les écoulements des crues de période de retour moyenne (surverse dans 12% des ruptures), et d'autre part, que la surveillance et l'auscultation des digues ainsi que les actions de réparations entreprises n'étaient pas suffisantes pour éviter la ruine des ouvrages.

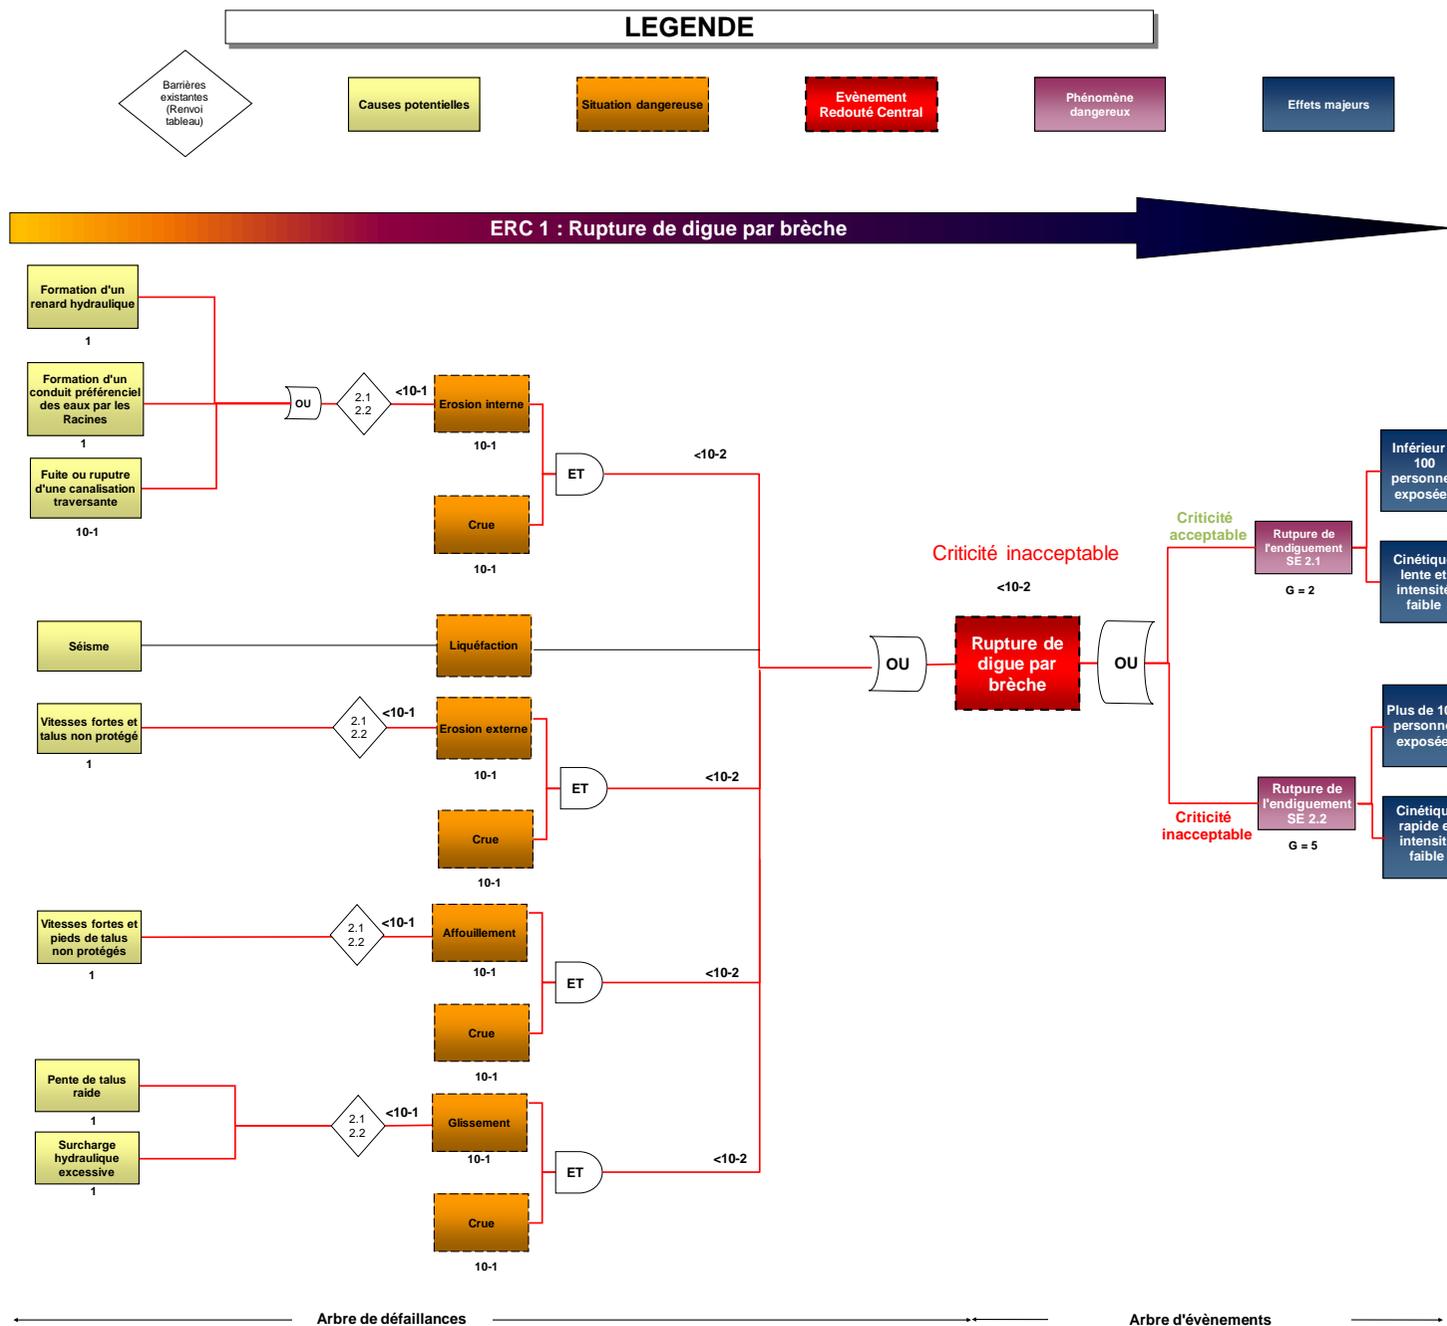
Figure 104 : Schématisation du scénario d'accident lié à la rupture par brèche

Une gravité de 5 combinée à une probabilité de 10^{-2} indique un Evènement Redouté Central de **criticité inacceptable**.

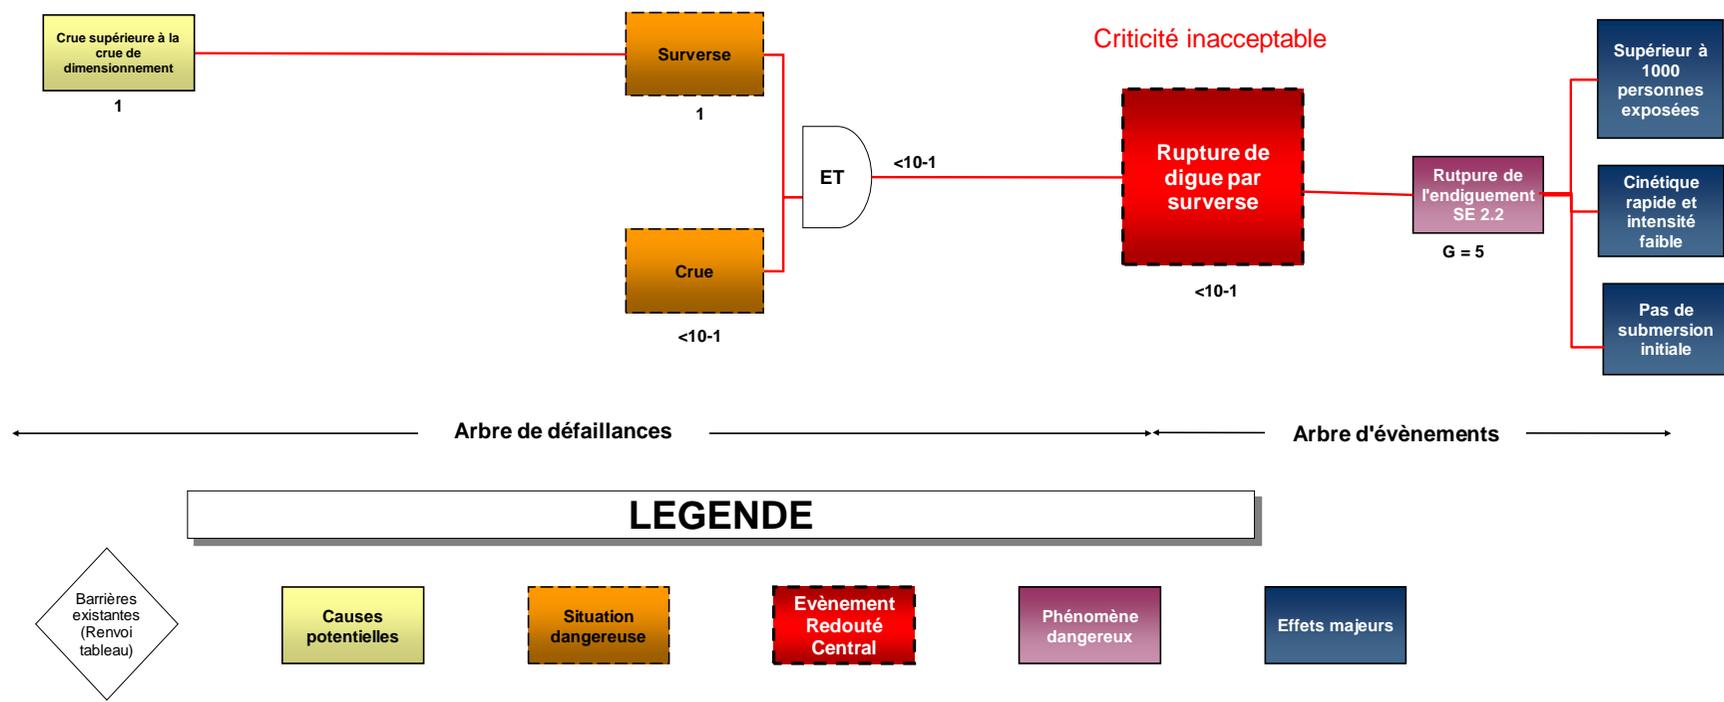
Figure 105 : Schématisation du scénario de rupture par surverse

Une gravité de 5 combinée à une probabilité de 10^{-1} indique un Evènement Redouté Central de **criticité inacceptable**.

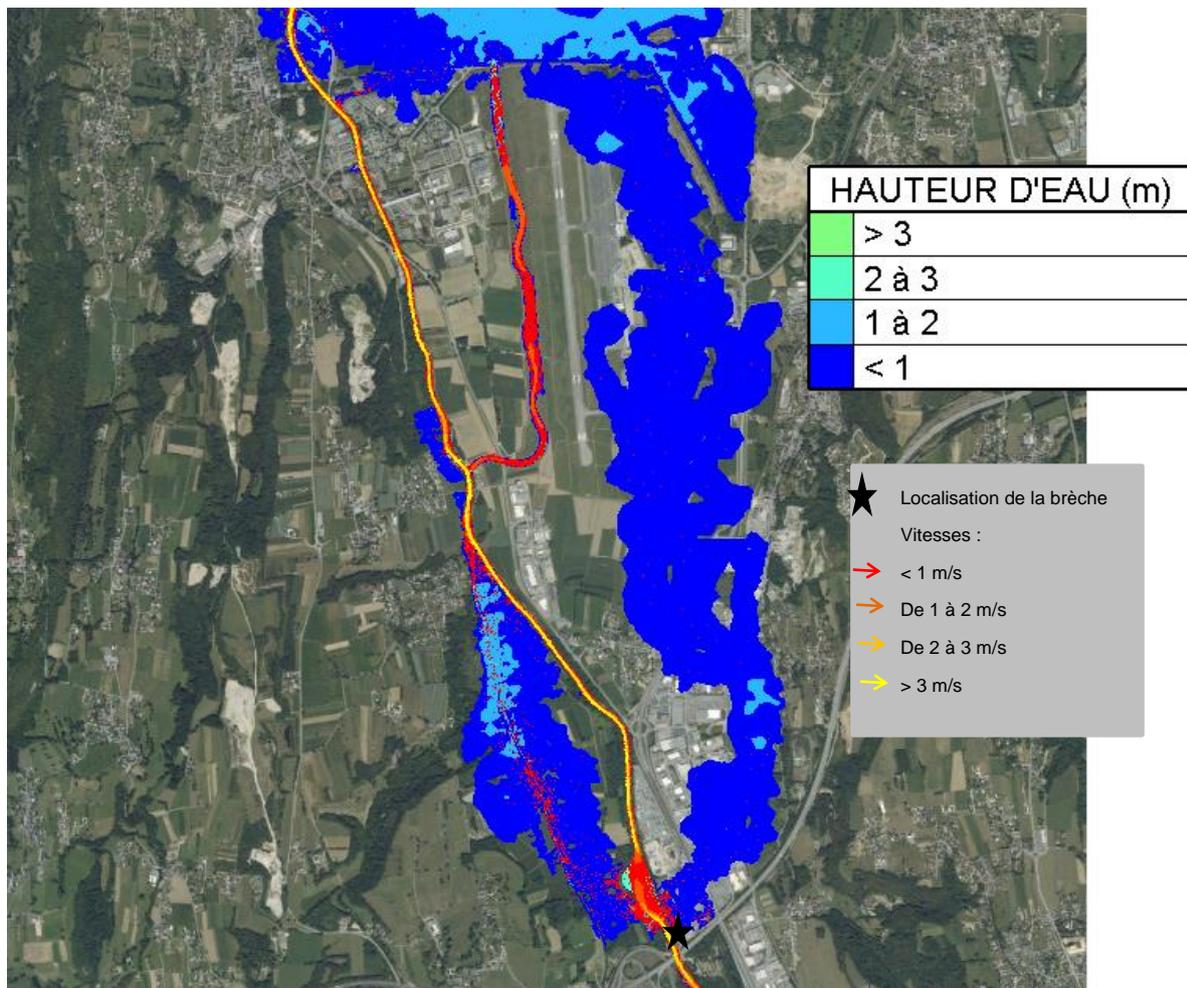
Figure 111 : Cartographie des écoulements – SE2.2 aval Jean Lain brèche – jour 2, 17h00 (enveloppe maximale)

Après 17h00, enveloppe de crue maximale, l'onde s'estompe.

En conclusion, la rupture par brèche au SE 2.2 aval – Secteur Jean Lain est **un phénomène de cinétique rapide et d'intensité faible** sachant que les hauteurs d'eau sont généralement inférieures à 1 m et la propagation initiale très rapide.
