Etude pour la restauration des systèmes d'endiguement du bassin chambérien

Etude Historique

RAPPORT PRINCIPAL

FICHES D'INFORMATION HISTORIQUE (FIH) PAR SYSTEME D'ENDIGUEMENT

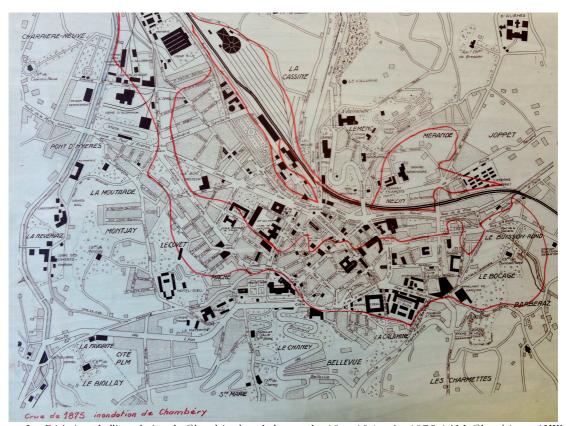
17-19/01/1875 – La Leysse déborde et inonde Chambéry (digues 1.2 et 1.3 concernées). En amont de la voie ferrée où le lit est comblé de matériaux, les eaux dépassent les berges sur une longueur de 600 m. Les quartiers Joppet, de la gare, la RD5 sont inondés.

Figure 2 - Périmètre de l'inondation de Chambéry lors de la crue des 18 et 19 janvier 1875 (AM Chambéry – 62W 19)

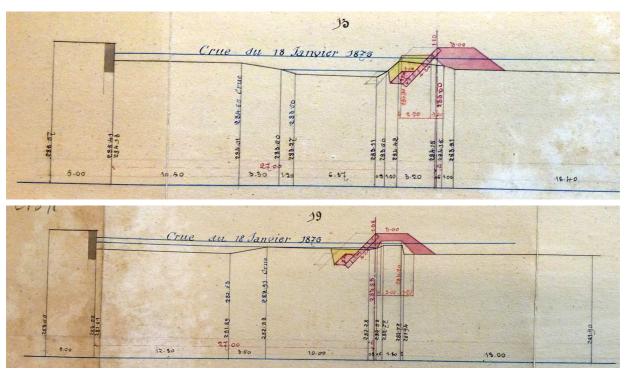
Figures 3a et 3b - *Profils en travers de la crue de la Leysse du 18 janvier 1875 (AD 73 – S1274)* NB - En rouge, projet d'aménagement au niveau de l'actuelle digue 1.3.

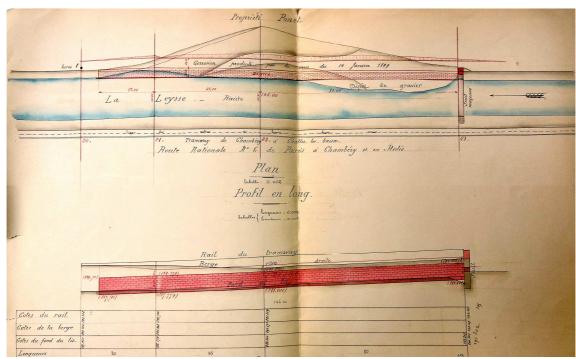
- Enrochements des 3 seuils avals, entre la Trousse et Chambéry, emportés (digue 1.1 probablement concernée).
- Corrosion dans la berge en rive droite, en aval du seuil maçonné, au niveau de la propriété Ponet (digue 1.2 probablement concernée).

Figure 4 – Plan et profil en long de la corrosion de la crue du 14 janvier 1899 en rive droite (AD 73 – 80S14) NB - En rouge, projet de digue

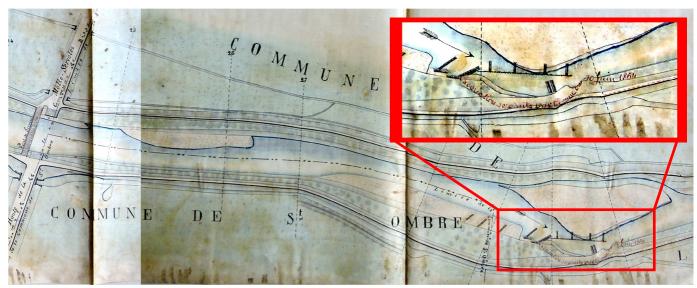
09-15/06/1864: Deux crues rapprochées, les 9-10 puis 15 juin. Trois brèches en rive droite, dont 2 dans la digue 2.2 (dont une de 40 m en aval du pont de la Motte). En aval du pont de la Motte, le pied du talus intérieur est attaqué. Plaine de Voglans inondée, circulation sur route départementale interrompue. Le ballast de la voie ferrée est emporté.

Figure 2 - Leysse - Excavation causée de la crue du 10 juin 1864, 1866 (AD73 - 40SPC 27)

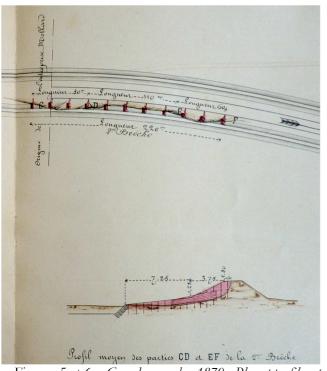
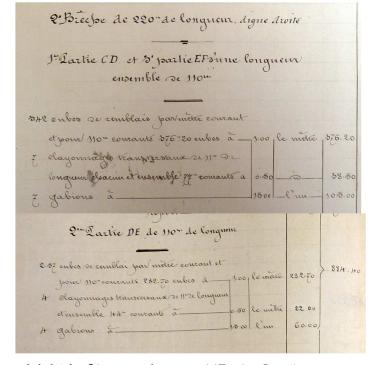
01/11/1870 - 4 brèches dans la digue **2.2** : longueurs de 90 m en aval de l'entreprise Sogno ; 220 m à l'origine de l'entreprise Mollard ; 50 m en aval de la précédente ; 120 m dans la courbe de Villarcher).

Figures 5 et 6 – Crue de novembre 1870 - Plan et profil en travers de la brèche n°2 et projet de travaux (AD 73 – S 776)

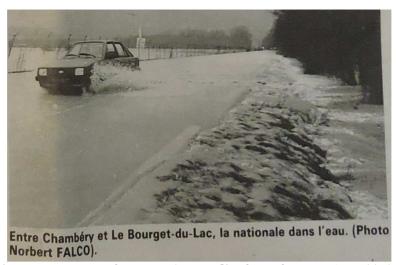
Figure 15 – Crue de février 1990 - Nationale 504 inondée entre Chambéry et le Bourget (Dauphiné Libéré, 15/02/1990)

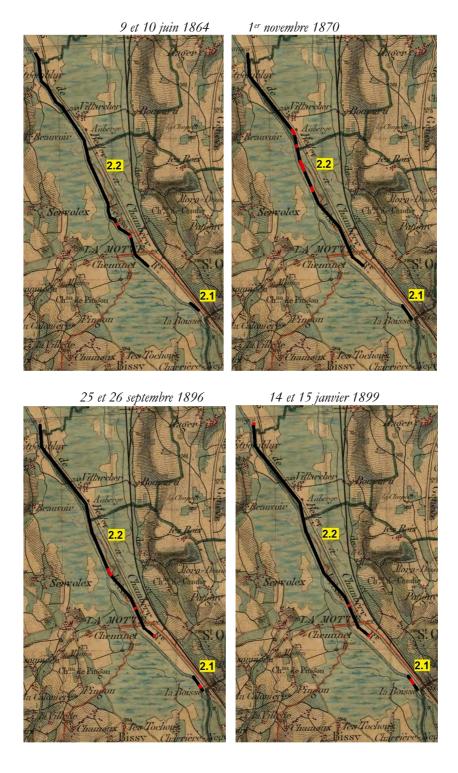
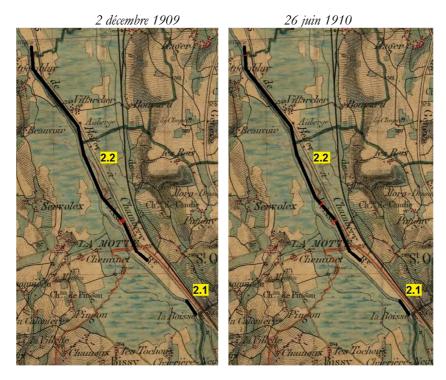
La documentation a permis de positionner les brèches pour sept événements de la seconde moitié du XIXe siècle et du début du XXe siècle. A travers eux, on perçoit l'état de crise fluviale à laquelle est confrontée la plaine aval au tournant du siècle. La rivière, installée au sommet de son toit d'alluvions déverse par dessus ou crève ses digues à la moindre crue. Les données concernent ici uniquement les digues 2.1 et 2.2.

Figures 16a, 16b, 16c, 16d, 16e, 16f, 16g - Brèches aux digues 2.1 et 2.2 lors des crues de 1864, 1870, 1896, 1899, 1909, 1910 et 1918 (Geoportail.gouv.fr. & ACTHYS)

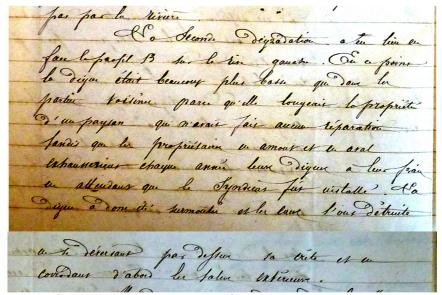
Figure 4 - Extrait de « l'étude des dégradations causées par la crue des 9 et 10 juin 1864 », 1866 (AD 73 – 91S 5)

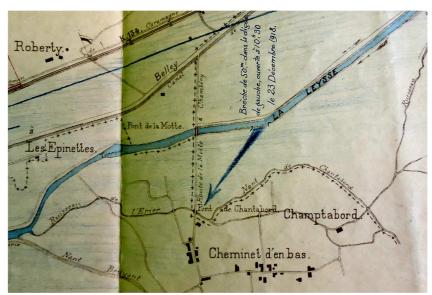
23/12/1918 - Pluie abondante et fonte des neiges. Crue de la Leysse. 1 brèche se forme sur la digue 4.3, en amont du pont de la Motte (50m linéaires). Nombreux dégâts : la plaine est inondée sur les 2 rives.

Figure 6 - Crue du 23 décembre 1918 - Brèches et périmètre inondé - Extrait, 1919 (P & Chaussées1)

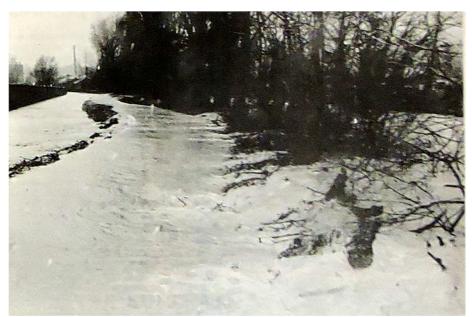
Figure 9 – Crue de février 1990 - Débordement de l'Hyères au niveau du cimetière de Charrière-Neuve (Dauphiné Libéré, 15/02/1990)

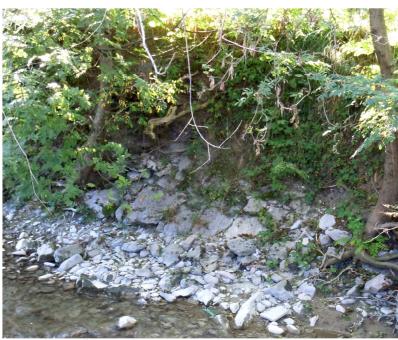
Le lit de l'Hyères est très contraint par l'alignement des routes, sur les 2 berges. En rive gauche, on perçoit visiblement par endroits, des restes de digues en perrés, malgré une importante ripisylve.

Figure 14 - Eléments du perré de la digue 4.1 (photo sept. 2014, ACTHYS)

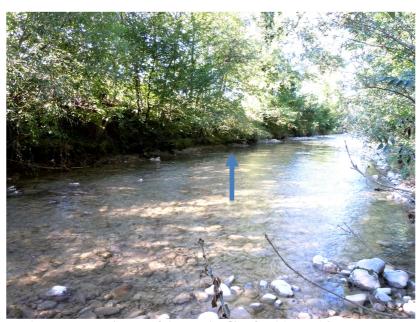
Il reste apparemment aujourd'hui des éléments de l'ancienne digue comme le montre la figure 21, photo prise en aval du pont des Chevaliers Tireurs. On distingue à travers la végétation des pierres de taille allongées en pied de digue avec perré au-dessus.

Figure 21 - L'Hyères rive gauche en aval du pont des Chevaliers Tireurs (photo sept. 2014, ACTHYS)
