**Etude pour la restauration des
systèmes d'endiguement du bassin chambérien**

Fiche d'Information Historique (FIH)

Système d'endiguement n°2

Leysse rive droite, aval confluence Hyères

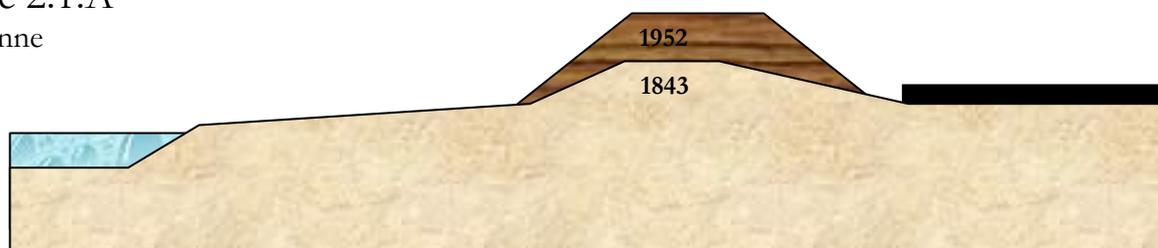
Profil type 2.1.A

Fiabilité : bonne

Figure 26 – Profil type 2.1.A. Représentation schématique de la dernière digue connue

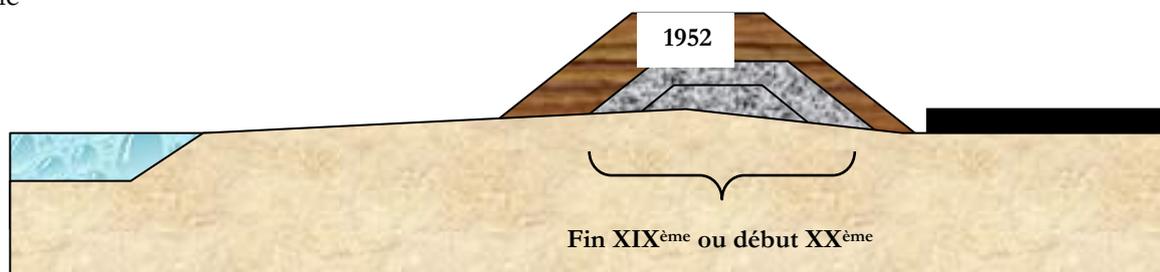
Profil type 2.1.B

Fiabilité : bonne

Figure 27 – Profil type 2.1.B. Représentation schématique de la dernière digue connue

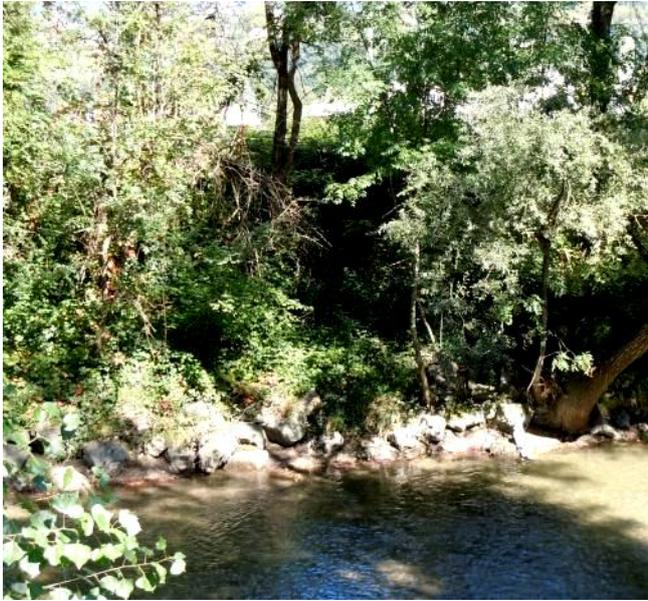
Le linéaire de la digue 2.2 présentent des berges très hétérogènes. Son profil varie régulièrement d'amont en aval avec alternance d'anciennes digues en lit mineur et remblais de 1952 maintenant végétalisés.

Figures 39, 40, 41, 42, 43 – Digue 2.2. (39) Quelques blocs en pied de berge ; (40) Aucune trace de blocs ou parements en pierre ; (41) à (43) Vestiges de parement en pierres de taille (photos sept. 2014, ACTHYS)

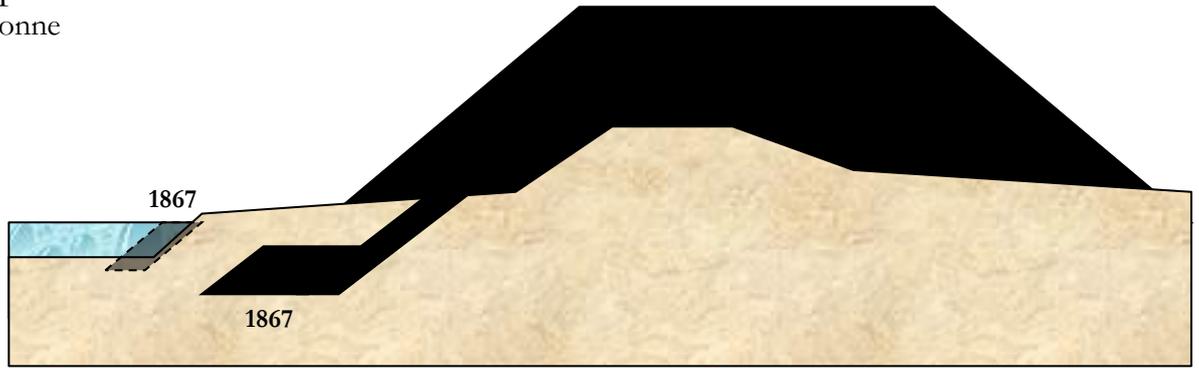
Profil type 2.2.A

- sections non redressées après les travaux d'endiguement général de 1867 - Vestiges des constructions post-syndicat (1866-1870). On peut par endroits trouver les perrés de la digue ou ceux délimitant l'ancien lit mineur, ou des résidus d'enrochements sur la risberme (Figure 44, profil type 2.2.A)
- portions redressées postérieurement (première moitié du XX^{ème} siècle ou 1952) – Ces sections sont localisées. Le lit de la Leysse a ici changé de tracé, et les digues sont principalement issues des matériaux de curage. Les anciennes digues ne contribuent alors plus au profil (Figure 45, profil type 2.2.B).

Figure 44 – Profil type 2.2.A. Représentation schématique de la dernière digue connue

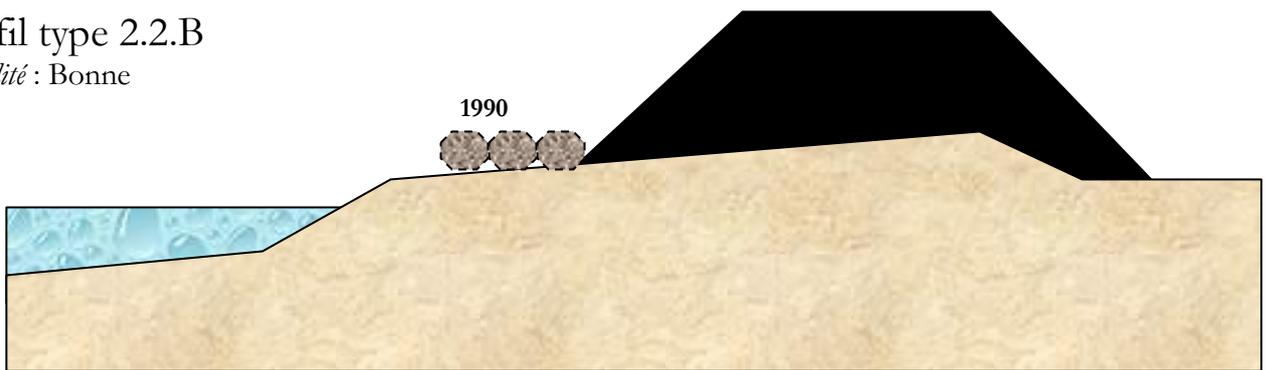
Profil type 2.2.B

Figure 45 – Profil type 2.2.B. Représentation schématique de la dernière digue connue
