SIVOM CINARCA LIAMONE

DIAGNOSTIC ET SCHÉMA DIRECTEUR DES RÉSEAUX D'ALIMENTATION EN EAU POTABLE

Rapport de phases 3 et 4
Diagnostic des infrastructures
et du fonctionnement du réseau
Recherche de fuites

CETA Environnement

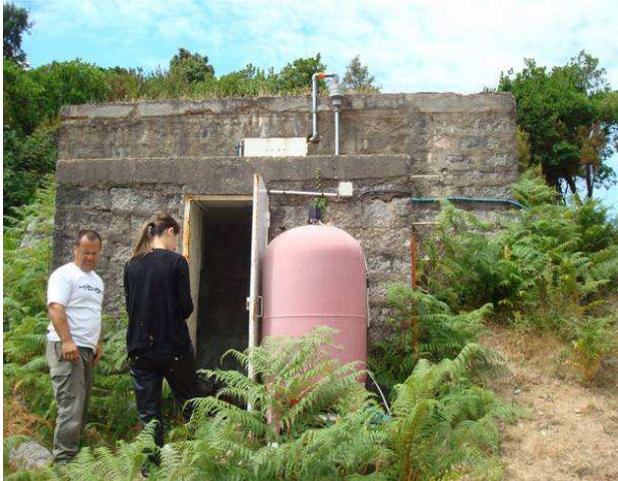
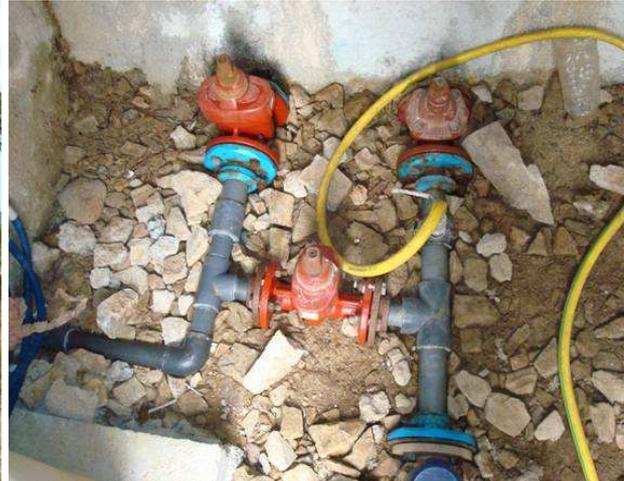
3.5.2 Réservoir haut

Le génie civil du réservoir est en état moyen mais ne nécessite pas de travaux.

Observations : l'ouvrage, en état général moyen, est bien entretenu par les agents du SIVOM.

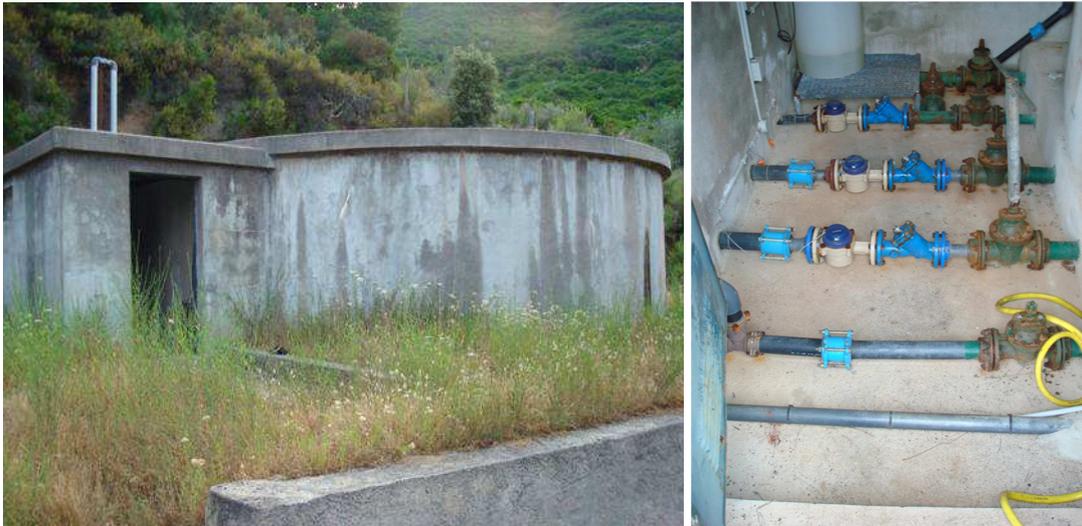
3.6.2 Réservoir « château d'eau »

Le génie civil du réservoir est en bon état.

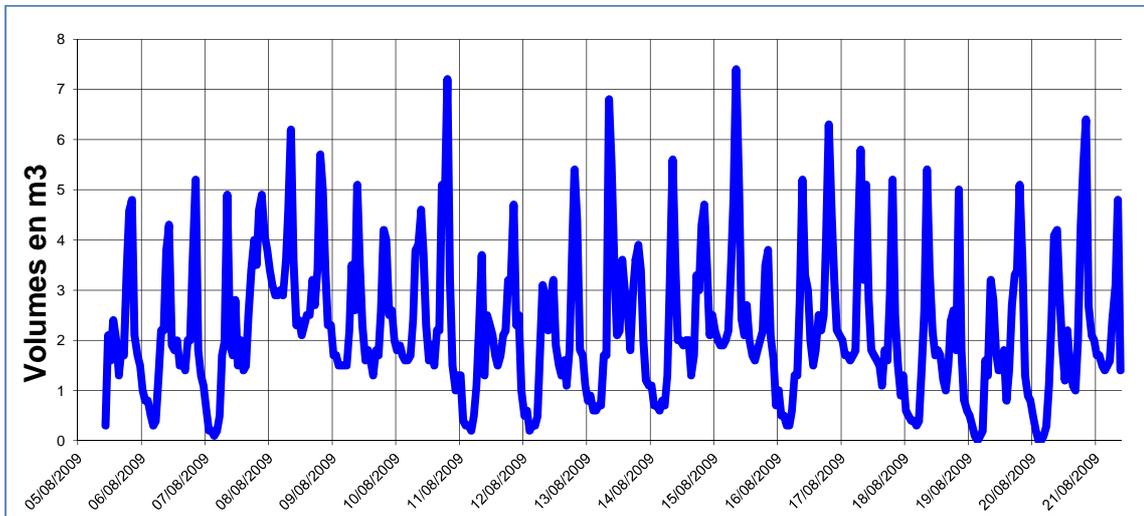
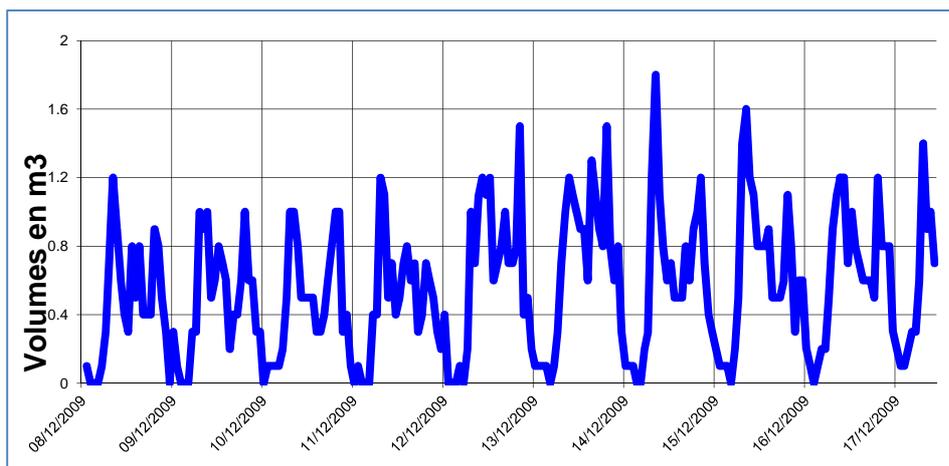
6.1.2 Commune d'Arro

- le réseau d'Arro ne présente peu ou pas de pertes ;
- en considérant ces données, **le rendement apparent du réseau est très bon, voisin de 100% en été et en hiver.**
- Aucune sectorisation nocturne n'est nécessaire, rendement retenu de 100%.

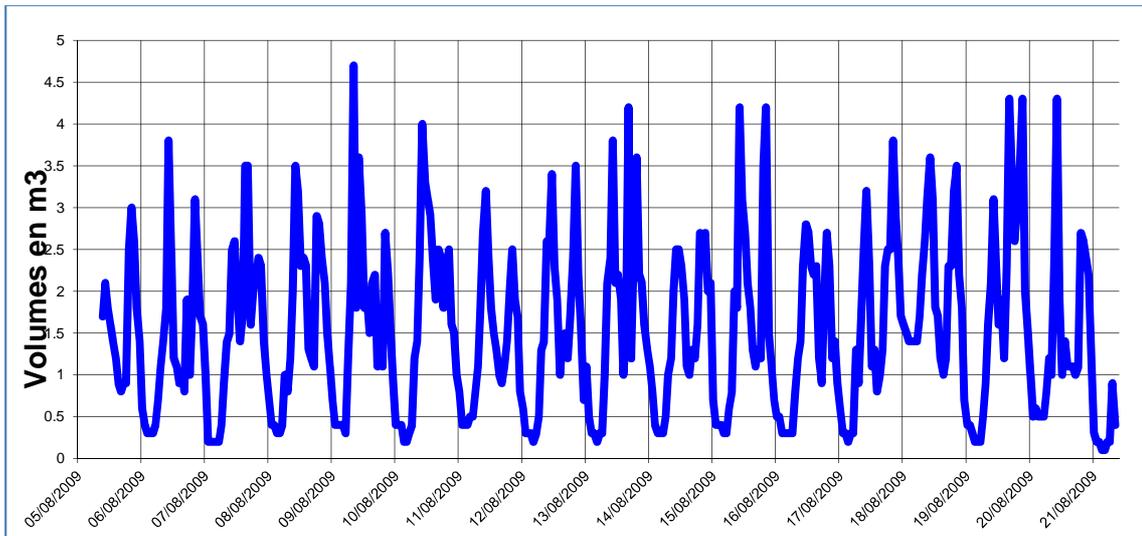
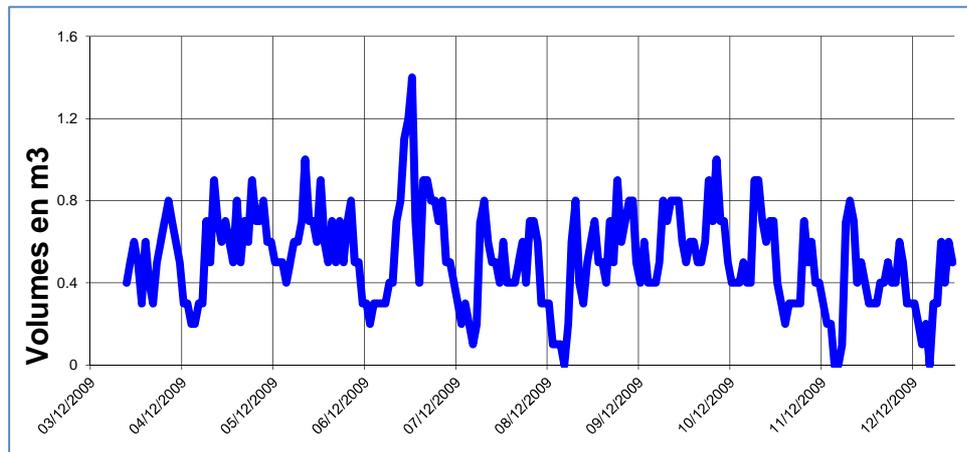
6.1.3 Commune de Cannelle

- le réseau de Cannelle présente peu ou pas de pertes ;
- en considérant ces données, **le rendement apparent du réseau est très bon, autour de 93% en été et voisin de 100% en hiver.**
- Aucune sectorisation nocturne n'est nécessaire, rendement retenu de 100%.

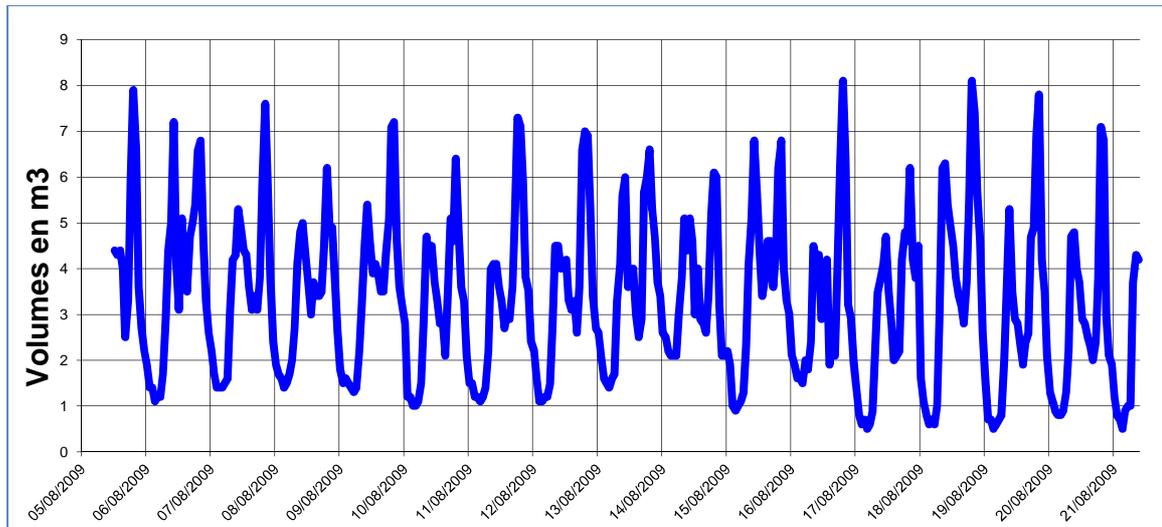
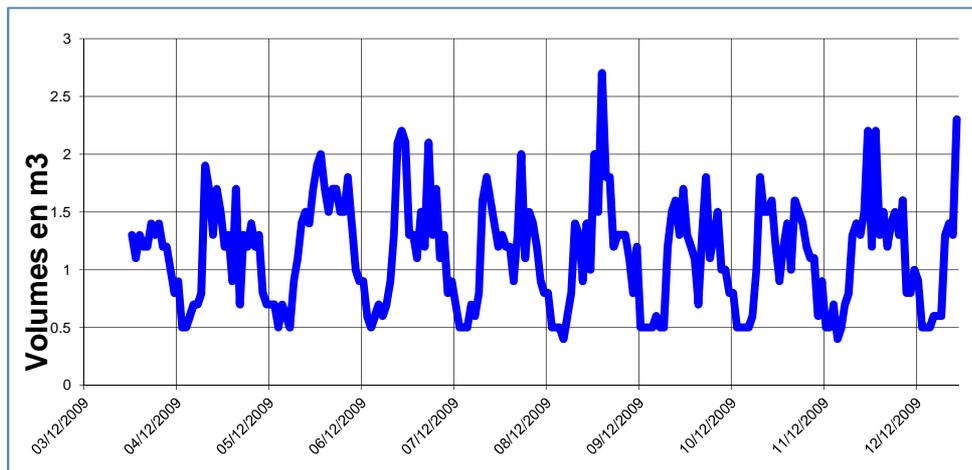
6.1.4 Commune de Casaglione

- le réseau de Casaglione présente quelques pertes en été et en hiver, respectivement de 0,5 et 0,4 m³/h ;
- en considérant ces données, **le rendement apparent du réseau est moyen, de 85% en été et de 65% en hiver.**
- Aucune sectorisation nocturne n'est nécessaire, rendement retenu de 85%.

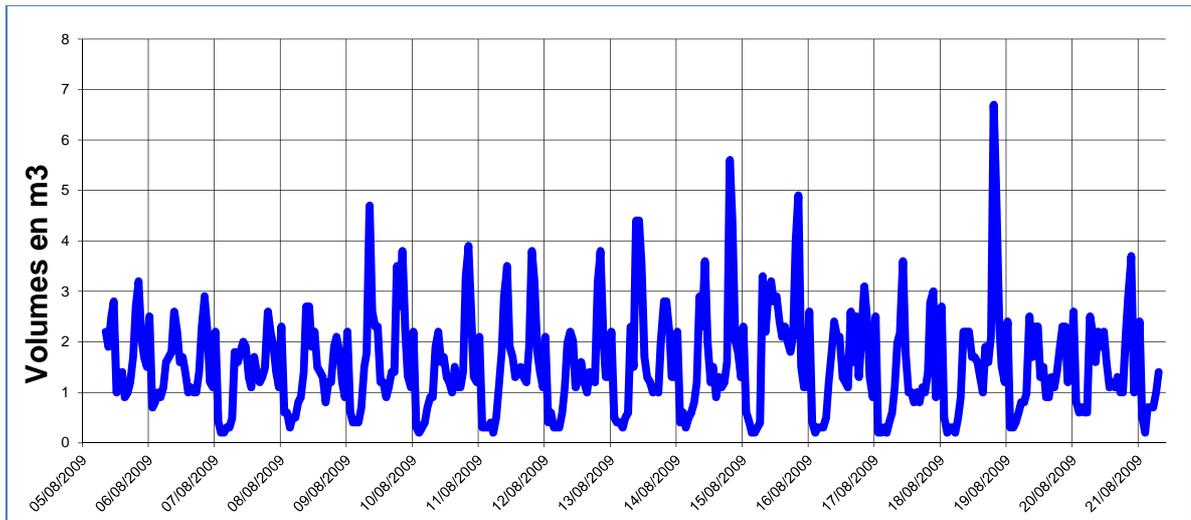
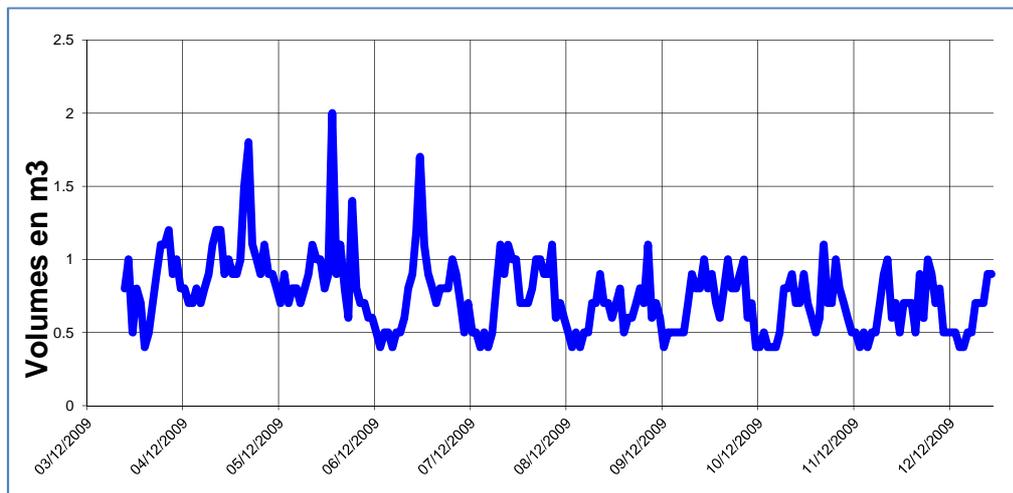
6.1.5 Commune de Saint André d'Orcino

- le réseau de Saint André d'Orcino présente quelques pertes en été et en hiver, respectivement de 0,2 et 0,4 m³/h ;
- en considérant ces données, **le rendement apparent du réseau est moyen à mauvais, de 87% en été et de 45% en hiver.**
- Aucune sectorisation nocturne n'est nécessaire, rendement retenu de 87%.

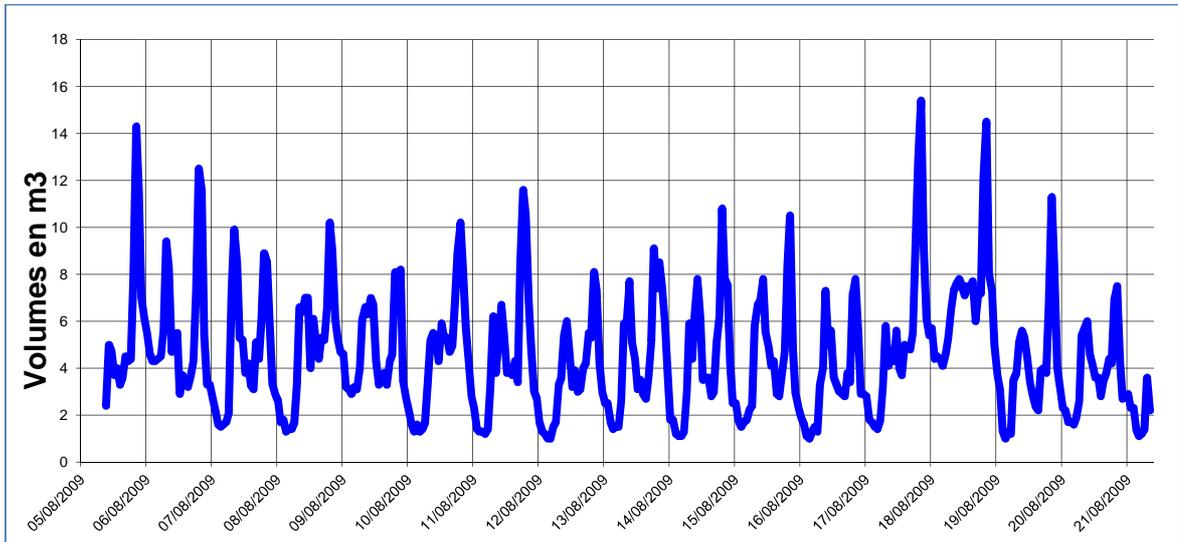
Courbe d'enregistrement des débits estivaux totaux

- le réseau de Sari d'Orcino présente d'importantes pertes au regard du volume moyen journalier consommé en été, à hauteur de 1 m³/h ;
- en considérant ces données, **le rendement apparent du réseau est bon, de 78% en été.**
- Une sectorisation nocturne est nécessaire malgré le rendement retenu de 78% (voir hiver).

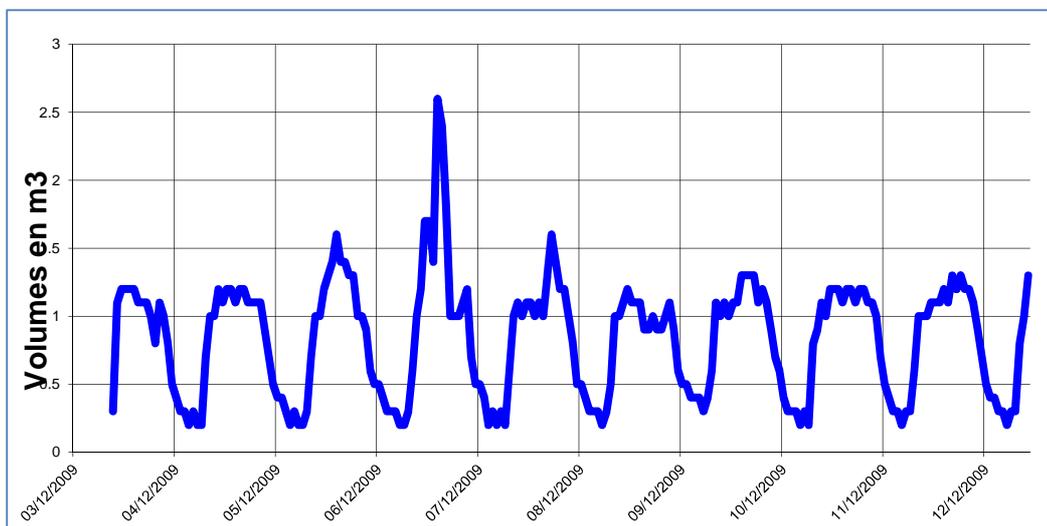
Compteur « Haut » - Courbe d'enregistrement des débits hivernaux

- le réseau de Sari d'Orcino « haut » présente quelques pertes en hiver (0,2 m³/h) ;
- en considérant ces données, **le rendement apparent du réseau est bon, de 76% en hiver.**
- Aucune sectorisation nocturne n'est nécessaire, rendement retenu de 76%.
