LA MANCHE
LE DÉPARTEMENT

Etude de sécurité
Itinéraire Granville - Avranches

Juin 2023

ATTESTATION DE CONTROLE

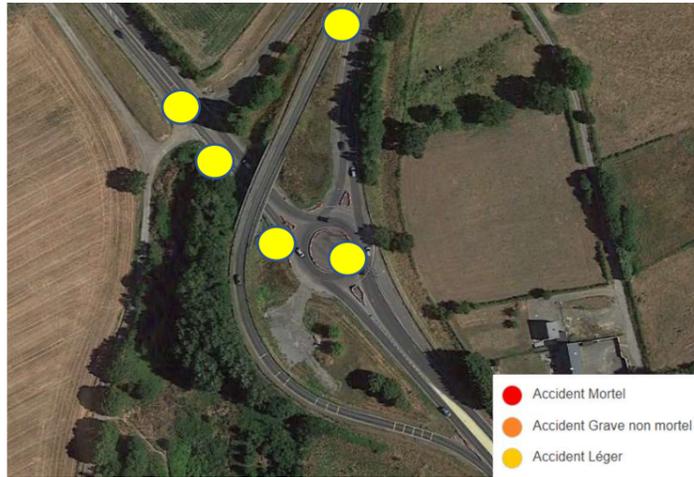
Photo 1 : vue du ciel du giratoire

- Carrefour RD971 x RD673
- ✓ Giratoire en travaux actuellement
- ✗ Accumulation d'accidents matériels à l'approche du giratoire (5 accidents) en collision par l'arrière notamment

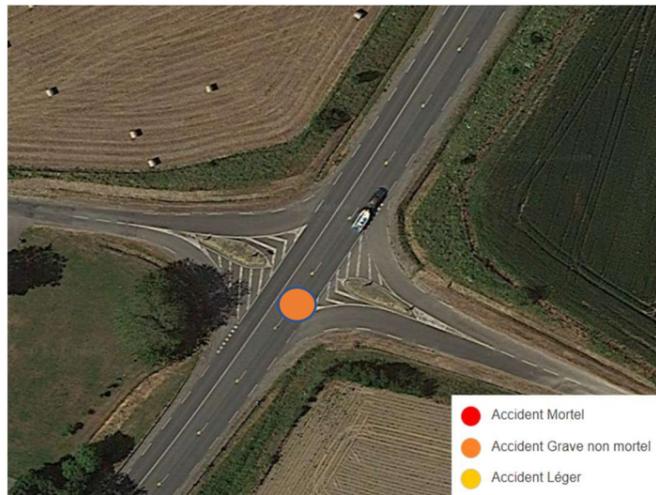
Photo 2 : vue du ciel de l'intersection

- Carrefour RD971 x Le Mallouet
- ✗ Analyse accidentologique mettant en évidence le caractère accidentogène de l'intersection (de nombreux accidents matériels en amont et sur l'intersection par collisions sur le côté et l'arrière).
- ✗ Absence de réduction de vitesse et / ou d'une annonce d'intersection : un accident sans collision en pleine nuit.
- ✓ La traversée de la RD971 par le Chemin du Pont Burey est interdite.

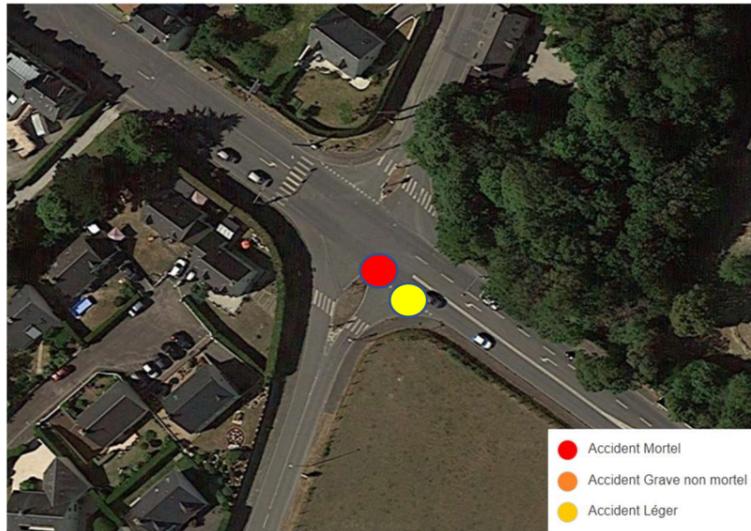
Photo 6 : vue du ciel du giratoire

- Giratoire de l'Hôpital (RD973 x Rue des Menneries)
- ✓ Giratoire en travaux.
- ✗ On note un accident matériel par collision sur le côté (en 2016 avec l'aménagement précédent) et un accident corporel mortel (collision entre un VL et un piéton, décédé).

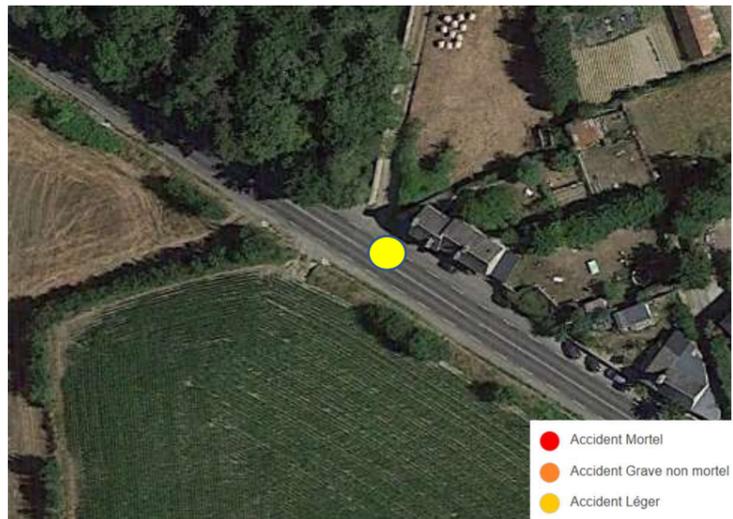
Photo 7 : vue du ciel de l'intersection

- Intersection RD673 x La Clémentière
- ✗ 1 accident matériel (collision entre 2 véhicules) au droit de l'intersection.

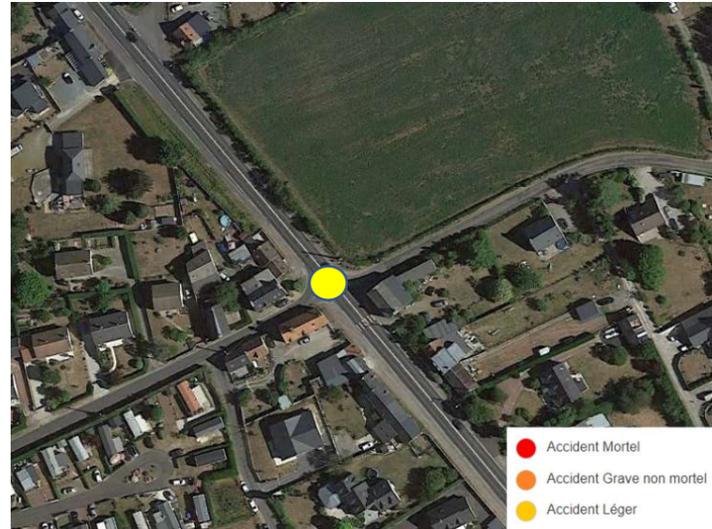
Photo 9 : vue du ciel de l'intersection

- Intersection RD673 x RD151
- ✘ On note également un accident corporel léger (2 blessés légers) par collision entre 3 véhicules utilitaires.

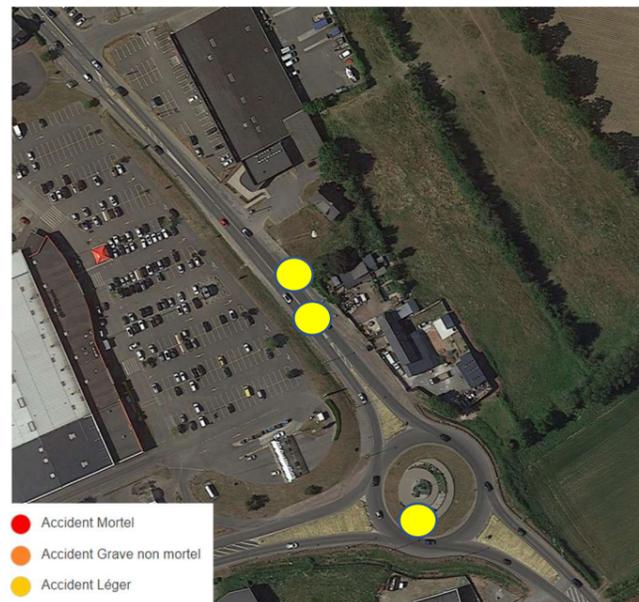
Photo 10 : vue du ciel du giratoire

- Giratoire RD673 x RD309
- ✘ Analyse accidentologique mettant en évidence une accumulation d'accidents corporels en amont du giratoire (2 accidents) sans collision avec une météo pluvieuse. La densité de trafic aux heures de pointe semble être un facteur accidentogène.

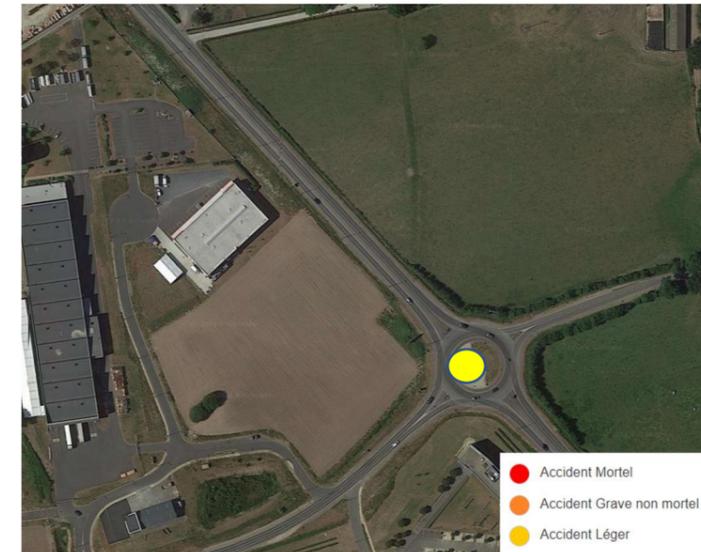
Photo 11 : vue du ciel du giratoire

- Giratoire RD673 x RD373
- ✘ On note également un accident corporel léger par collision (entre 1 VL et 1 cycliste) sur le côté dans le giratoire.

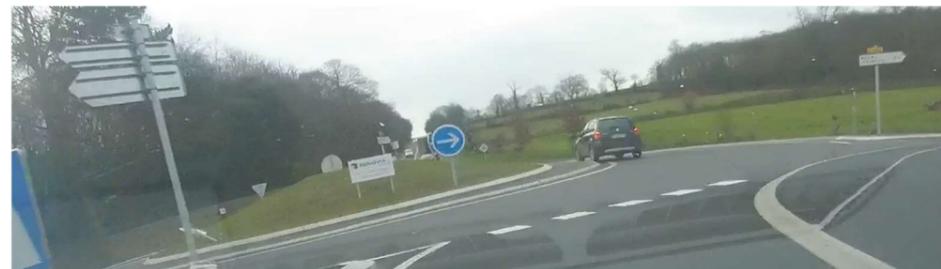
Photo 14 : photo issue de l'analyse terrain du giratoire aménagé

- Giratoire RD673 x RD109 : le giratoire ayant été aménagé récemment, les photos aériennes ne sont pas actualisées
- ✗ On observe deux accidents par collision frontale en aval (dans le sens des PR croissants) du giratoire. L'accident grave a eu lieu dans des conditions météorologiques dégradées.

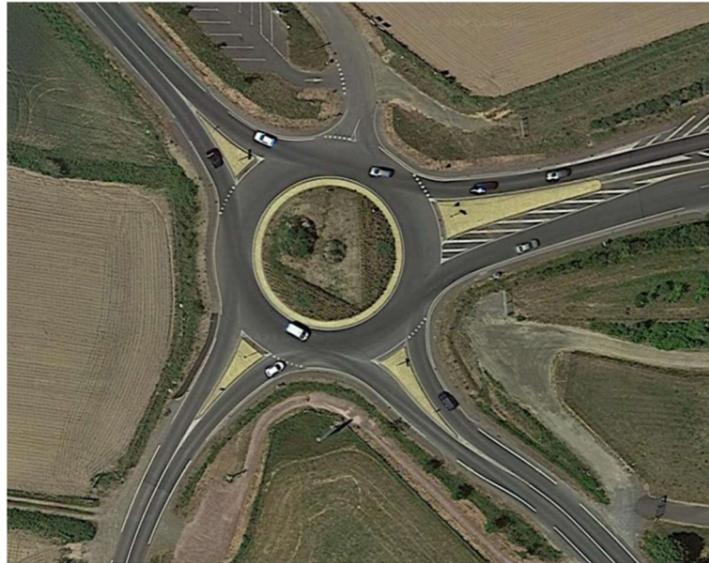
Photo 17 : vue du ciel du giratoire

- Giratoire RD973 x RD673
- ✓ Présence de barrettes sonores le long du giratoire.

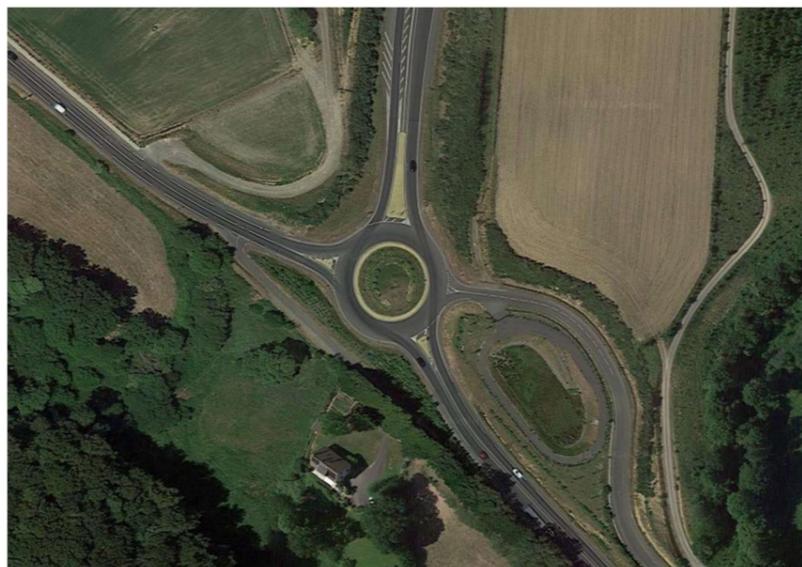
Photo 18 : vue du ciel du giratoire

- Giratoire RD973 x RD673
- ✓ Présence de barrettes sonores le long du giratoire.

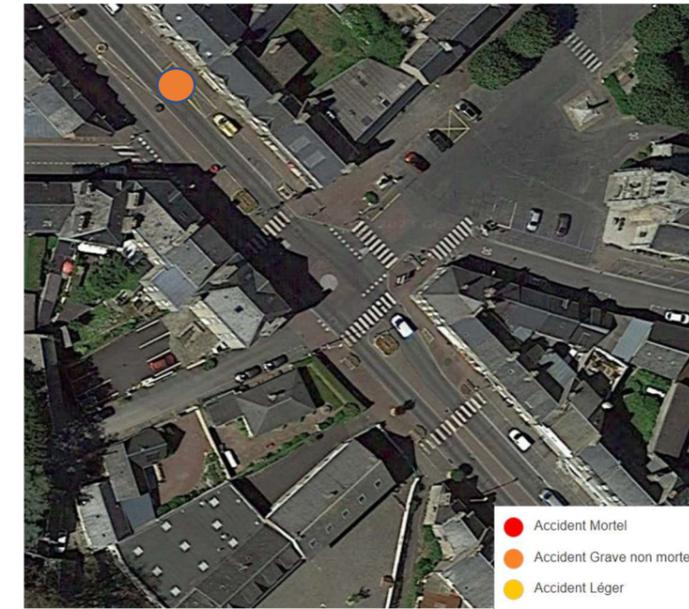
Photo 19 : vue du ciel de l'intersection

- Intersection RD673 x Rue de l'Eglise (Sartilly-Baie-Bocage)
- ✗ En plein centre de Sartilly-Baie-Bocage, on note la collision entre un VL et un piéton. Le caractère urbain et la présence de nombreux commerces (Carrefour Express, mais également de l'école élémentaire) engendrent des flux piétons importants, et donc un risque plus élevé d'accident.

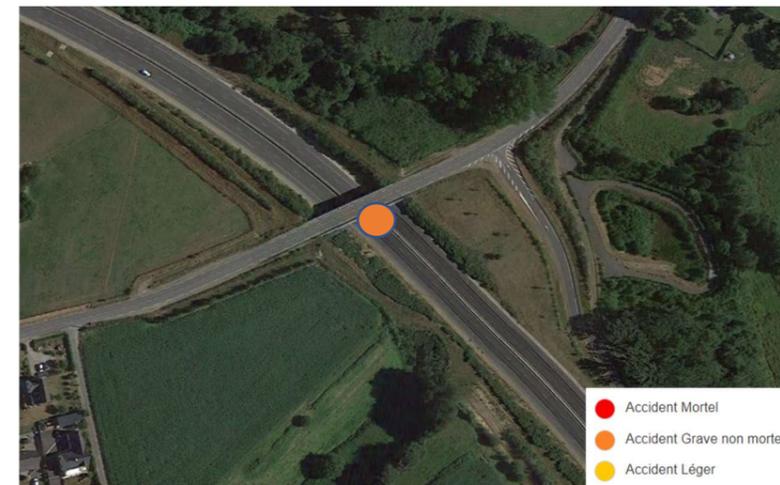
Photo 20 : vue du ciel de l'intersection

- RD973 (après la sortie vers la RD35)
- ✗ Un accident entre 2 véhicules légers ayant fait 2 victimes graves est à signaler.

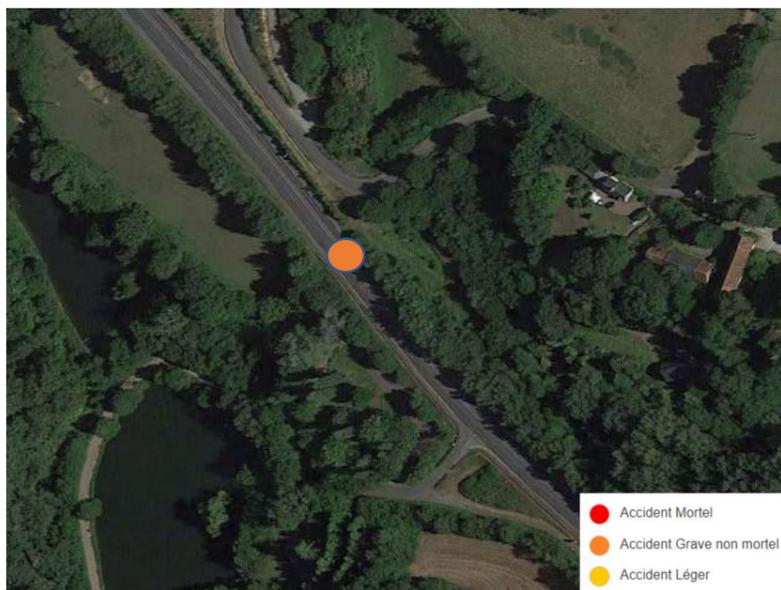
Photo 21 : vue du ciel de l'accident

- RD673 (PR15+100, sens croissant)
- ✘ On note un accident corporel grave (1 blessé hospitalisé), impliquant 1 cyclomoteur (< 50 cm³) et 1 VL.

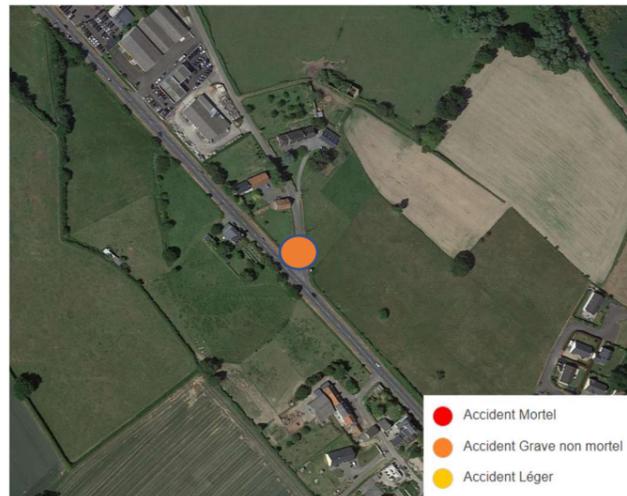
Photo 23 : vue du ciel de l'intersection

- Intersection RD673 x Rue du Pavé
- ✗ Analyse accidentologique met en évidence un accident corporel grave (1 blessé hospitalisé).
- ✗ La géométrie de la voie (angle inférieur à 40° de la rue du Pavé vers la RD973) associée à la présence de panneaux publicitaires et de végétation peuvent provoquer un masque visuel potentiel d'une voiture sur une autre, et ainsi entrainer des collisions sur le côté pour les véhicules entrants sur la RD673.

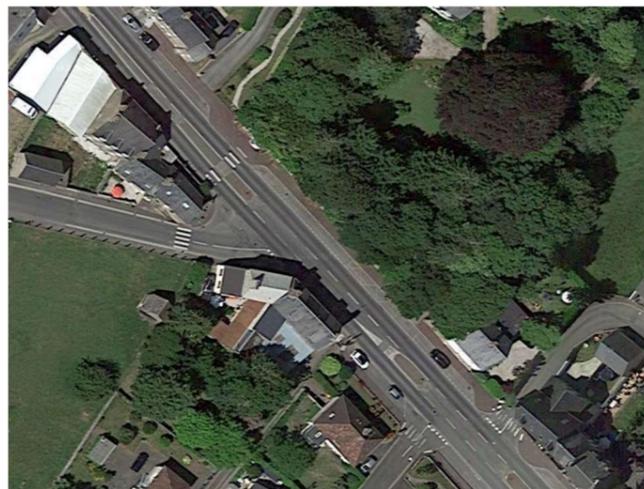
Photo 24 : vue du ciel de l'intersection

- Intersection RD673 x RD31
- ✓ Les ralentisseurs et le caractère urbain de l'intersection permettant de réduire les vitesses, on ne relève aucun accident à cette intersection malgré la rencontre entre deux départementales aux trafics importants.

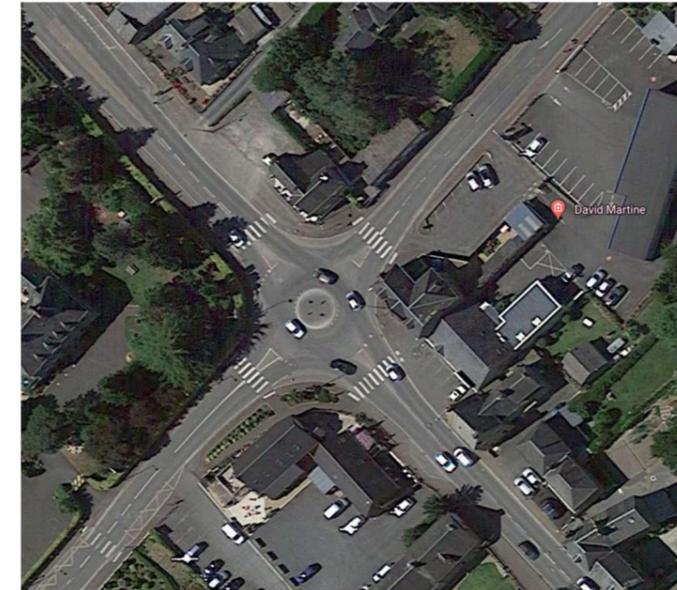
Photo 25 : vue du ciel du giratoire

- Giratoire RD673 x RD31 x RD911
- ✓ Le caractère urbain de l'intersection permettant de réduire les vitesses, on ne relève aucun accident à cette intersection malgré la rencontre entre deux départementales aux trafics importants.

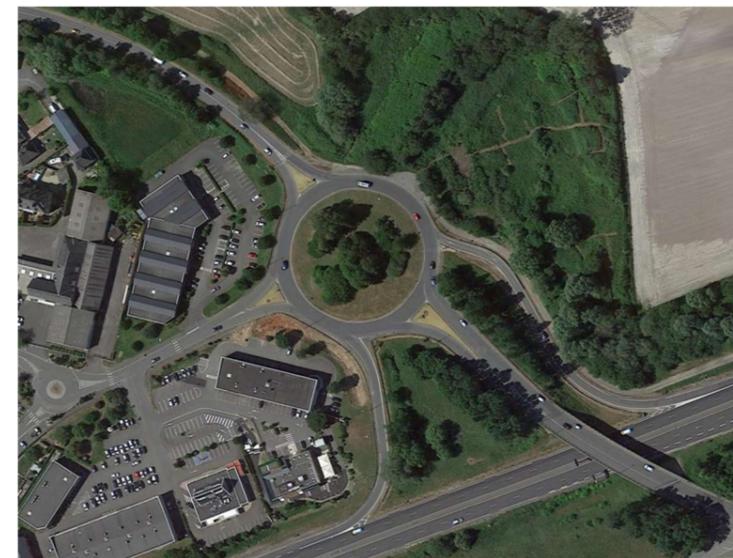
Photo 26 : vue du ciel du giratoire

- Giratoire de Montcréton (RD673 x voie d'accès à la RN175)
- ✗ Absence de marquage centrale afin de définir les deux voies de circulation sur le giratoire.

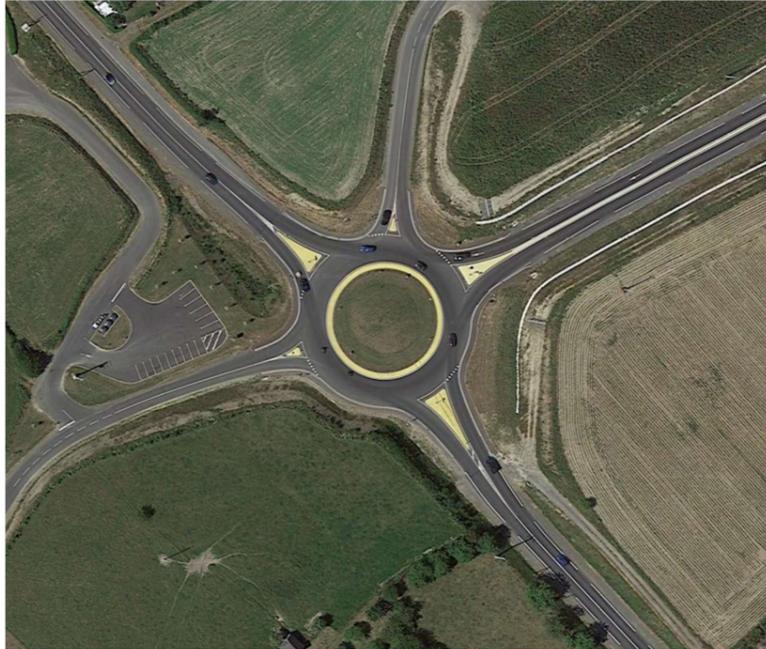
Photo 27 : vue du ciel du giratoire

- Giratoire RD673 x RD973 (déviation de Marcey-les-Grèves)
- ✘ Absence de panneau de signalisation du giratoire

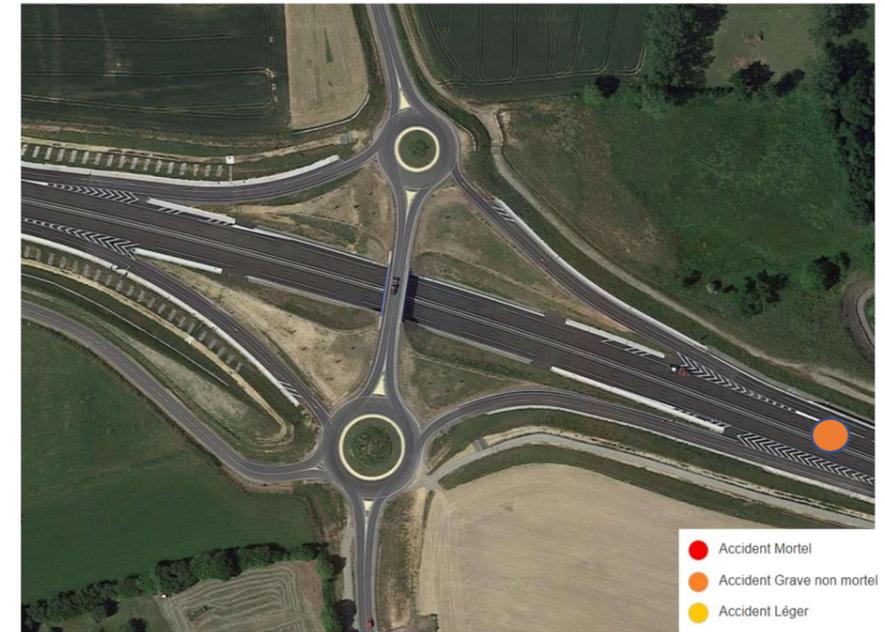
Photo 28 : vue du ciel du giratoire

- Echangeur de Ponts (RD7 x RD973 : déviation d'Avranches)
- ✓ Présence de barrettes sonores le long du giratoire.
- ✘ On note 1 accident grave (2 blessés hospitalisés) impliquant 1 seul véhicule (2RM).

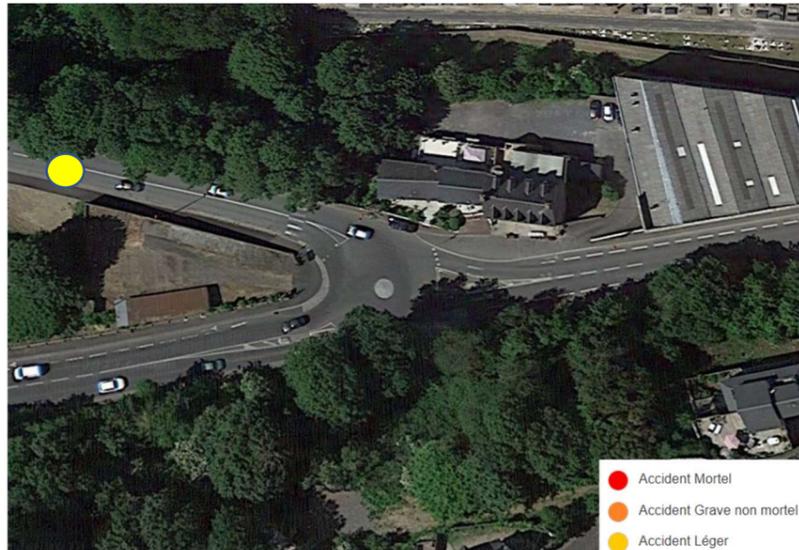
Photo 29 : vue du ciel du giratoire

- Giratoire RD973 x RD7
- ✗ La différence de niveau entre la RD973 et la RD7 réduit la visibilité.
- ✗ On note un accident léger (conducteur de trottinette électrique), heurtant un véhicule léger en amont de l'intersection.

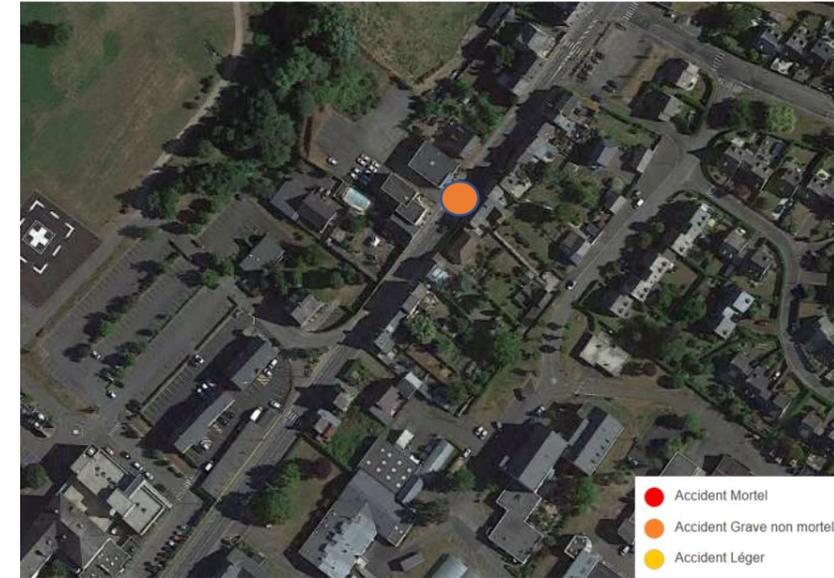
Photo 31 : vue du ciel du giratoire

- RD7 (PR45+200, sens croissant)
- ✗ On note la présence d'un accident corporel (1 blessé hospitalisé) impliquant un deux-roues motorisé, seul.

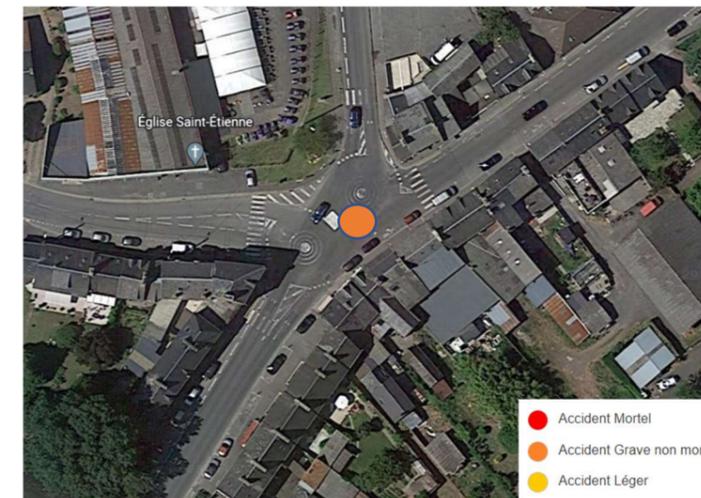
Photo 32 : vue du ciel du giratoire

- Giratoire RD7 x RD31
- ✓ Les ralentisseurs en entrée / sortie de la RD7 (Nord) au niveau du giratoire facilitent la réduction de vitesse.
- ✗ On note la présence d'un accident corporel par collision sur le côté sur le giratoire.

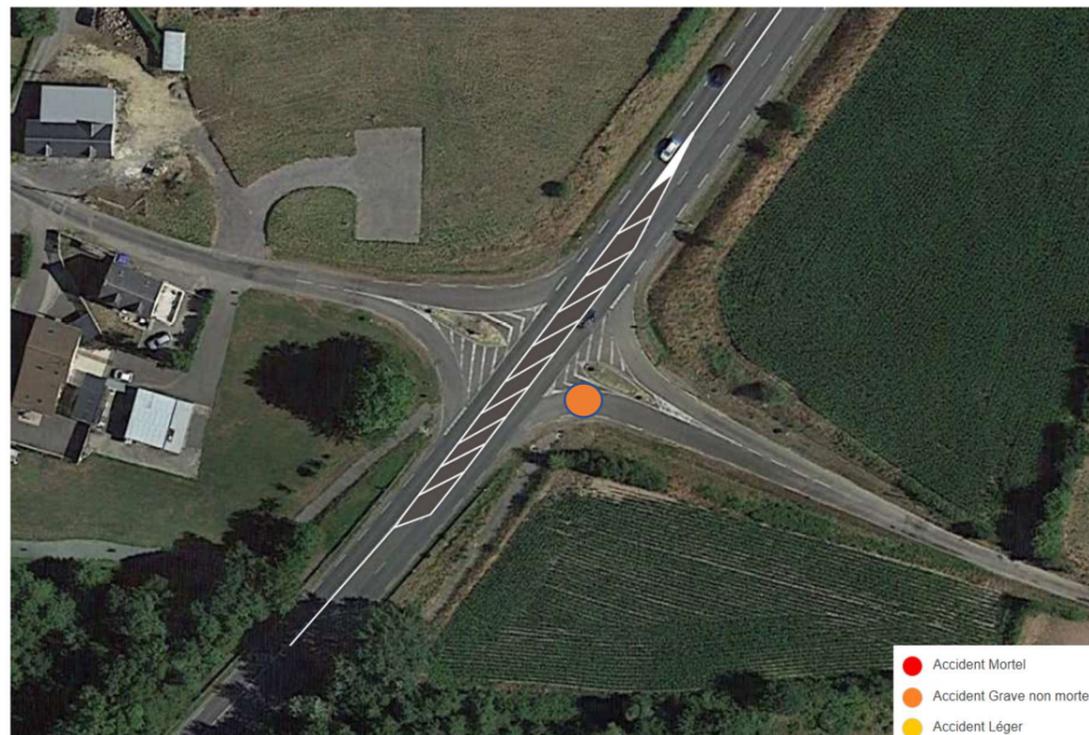
Photo 33 : intersection RD971 x VC du Mallouet

Rappel du diagnostic : on rappelle que le diagnostic met en exergue un seul accident (un véhicule utilitaire seul) perdant le contrôle de son véhicule sur la VC du Mallouet depuis la RD971 Sud. L'infrastructure semble ici être le facteur accidentogène. Il est donc recommandé d'aménager cette intersection.

Proposition : Afin de ralentir les vitesses de circulation au niveau de l'intersection, de séparer les sens de circulation et de minimiser les risques de collision frontale, il est préconisé l'implantation d'une signalisation horizontale de type zébra au niveau de l'intersection. Il pourrait également être possible de signaler davantage l'intersection depuis la RD971.

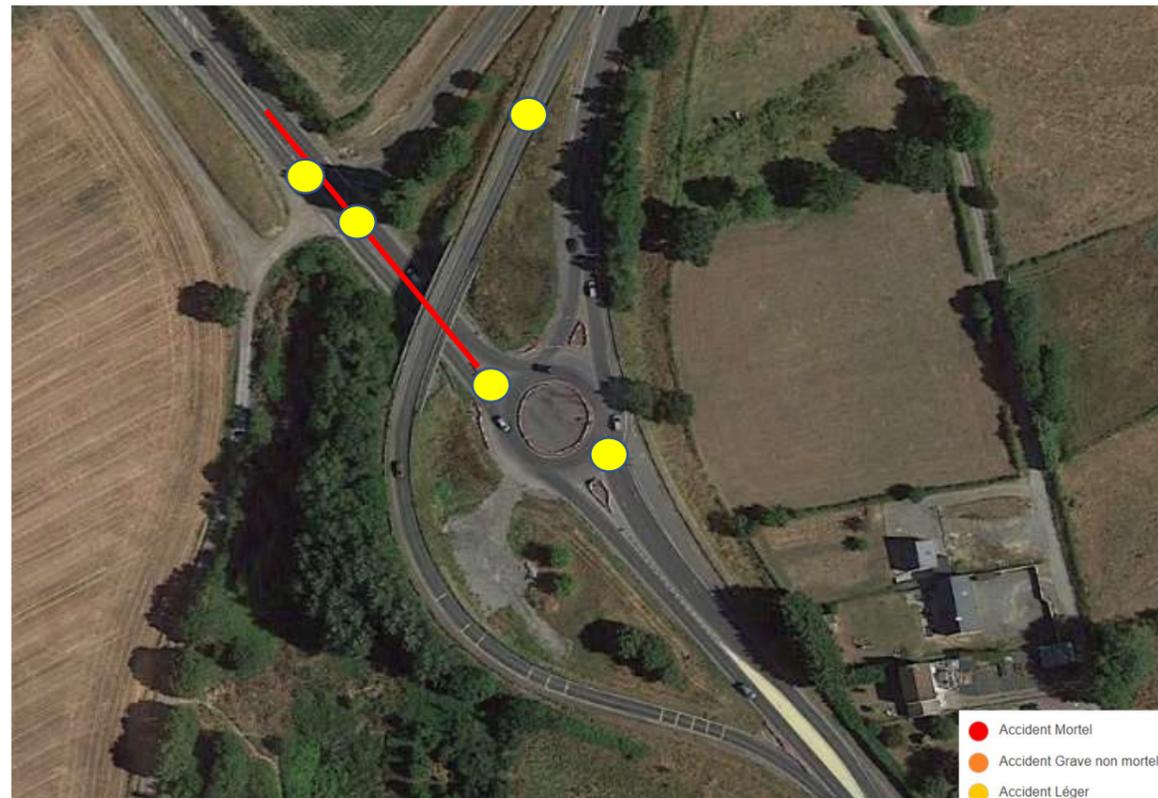
Photo 35 : vue du ciel du giratoire

Rappel du diagnostic : on rappelle que le diagnostic met en exergue un cumul d'accidents matériels à l'approche de l'intersection (5 accidents) en collision par l'arrière notamment. La réduction de la vitesse à l'approche de l'intersection semble être le facteur accidentogène. Cependant, on note que l'aménagement récent de l'intersection en giratoire semble avoir réduit les accidents sur ce tronçon.

Proposition : Afin de ralentir les vitesses à l'approche du giratoire, nous vous recommandons d'aménager des barrettes sonores au sol afin de marquer l'approche du giratoire. Cet aménagement pourrait être accompagné de l'aménagement de GBA ou glissière de sécurité, afin de sécuriser l'approche au giratoire et de créer un effet visuel de rétrécissement de voies. Cet aménagement pourrait être prolongé jusqu'à l'intersection avec la RD971 en direction de Granville (soit sur une distance d'environ 150 mètres).

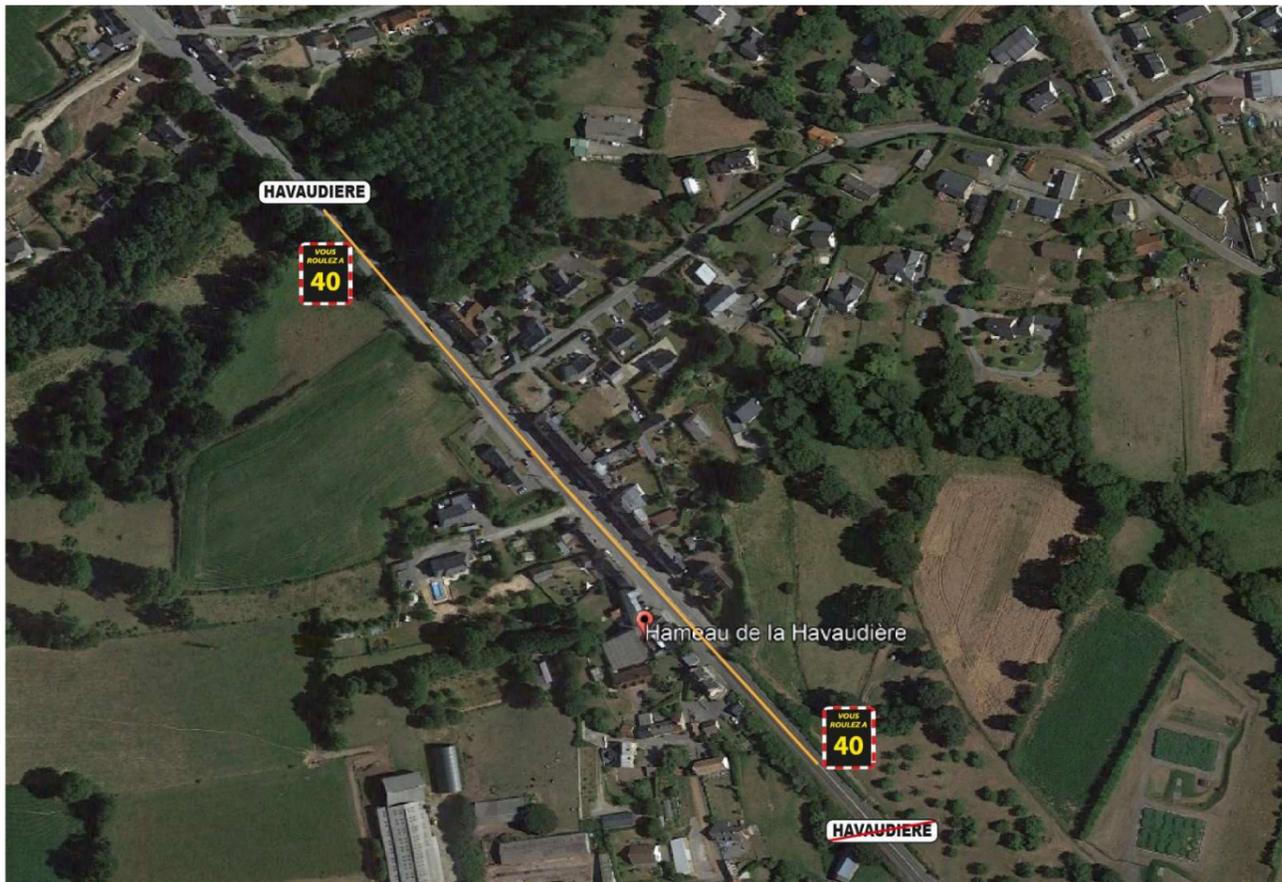
Photo 40 : vue du ciel de l'intersection

Rappel du diagnostic : on rappelle que le diagnostic ne met pas en exergue d'accident sur ce tronçon. Cependant, il a été identifié lors des entretiens réalisés pour l'étude de trafic subséquent et lors de la visite de terrain, le sentiment d'insécurité sur la traversée du hameau.

Proposition : Pour améliorer le sentiment de sécurité et le confort pour les usagers, l'aménagement d'un terre-plein franchissable (d'une largeur de 40 cm) séparant les 2 sens de circulation afin de créer un relief visuel est fortement recommandé. Cet aménagement pourrait être accompagné par l'implantation de radars pédagogiques pour réduire les vitesses.

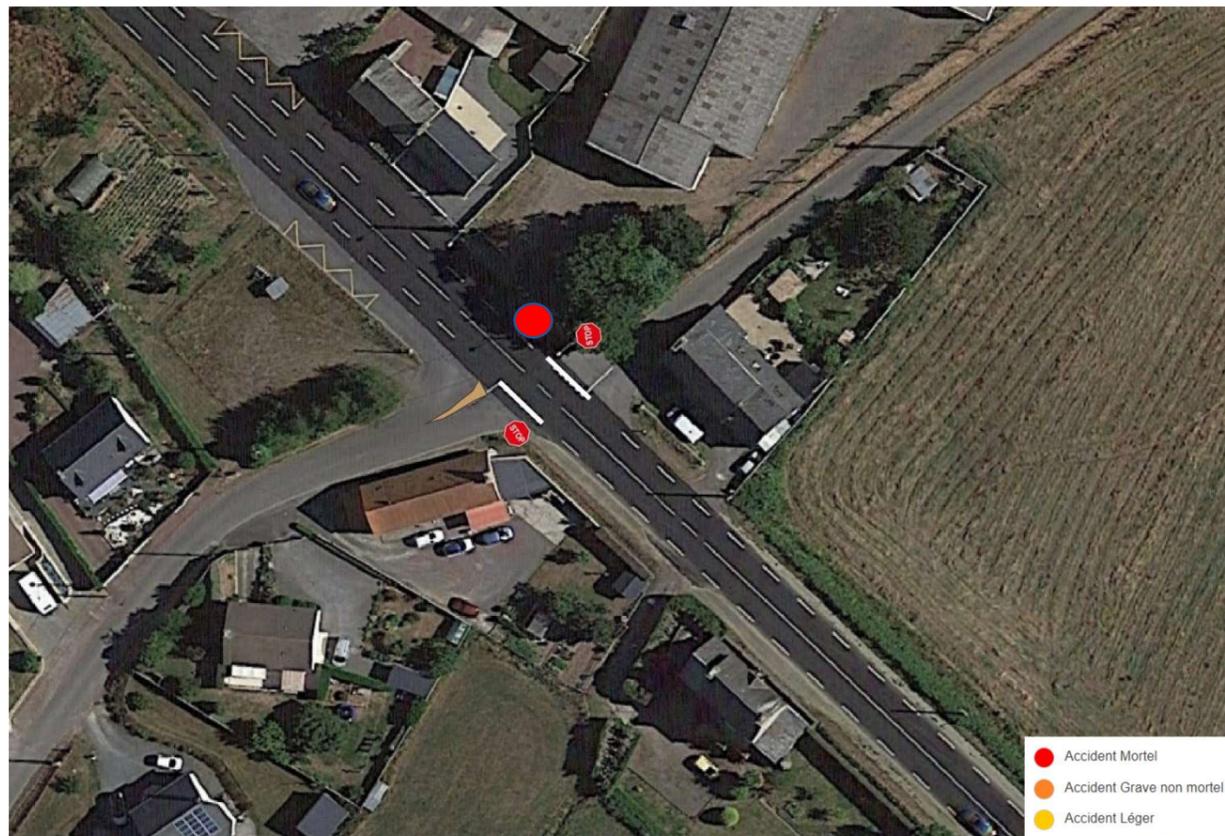
Photo 42 : vue du ciel de l'intersection

Rappel du diagnostic : on rappelle que le diagnostic met en exergue un accident corporel grave (1 mort) au niveau de l'intersection. L'absence de marquage visuel important au niveau de l'intersection semble être un facteur accidentogène.

Proposition : Afin de sécuriser les insertions depuis le Chemin de la Turcodière sur la RD673, il est recommandé d'aménager un îlot central qui viendra réduire la surface d'entrée et de sortie et donc diminuer la vitesse au niveau de l'intersection. Cet aménagement pourrait également être accompagné par un changement de système d'intersection d'un cédez-le-passage à un stop pour une meilleure sécurité des véhicules souhaitant s'insérer sur la RD673.

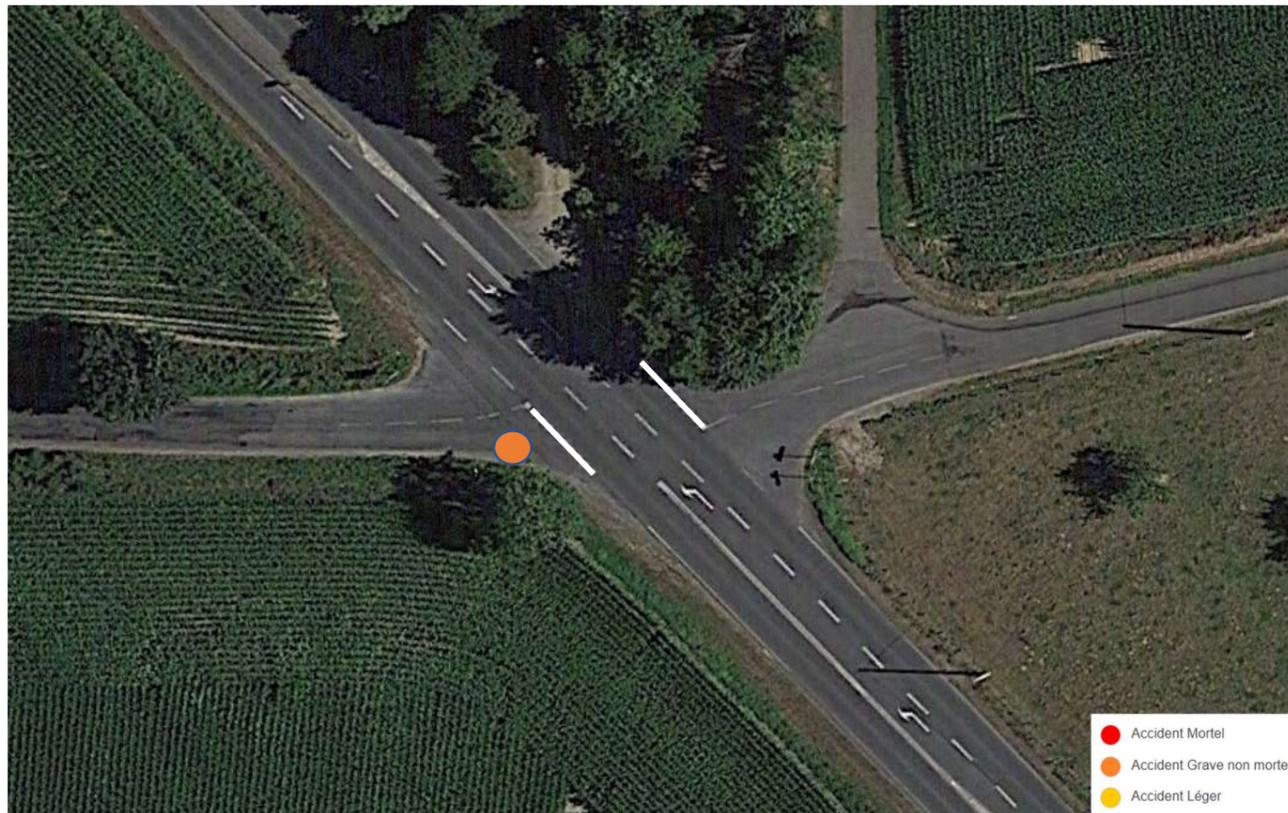
Photo 43 : vue du ciel de l'intersection

Rappel du diagnostic : l'analyse accidentologie met en évidence un accident corporel (1 blessé hospitalisé, conducteur d'un véhicule léger, heurtant un autocar) au niveau de l'intersection.

Proposition : Au vu de la géométrie des voies, l'aménagement d'un terre-plein central semble être peu propice. En effet, le mouvement de tourne-à-gauche depuis le Sud de la RD673, notamment pour les véhicules lourds (poids-lourds, caravane, etc) pourrait être gêné. Le changement de régime de priorité semble alors la solution la moins impactante pour les usagers, et obligerait les usagers de la RD241 à marquer un arrêt avant de s'engager sur la RD673.

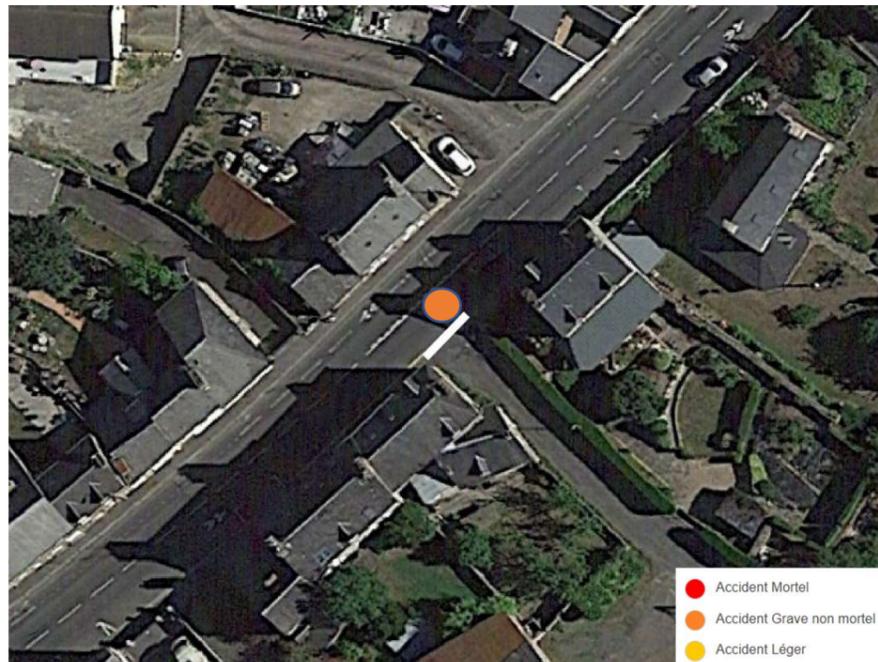
Photo 44 : vue du ciel de l'intersection

Rappel du diagnostic : on rappelle que le diagnostic met en exergue un accident corporel grave (1 blessé hospitalisé, conducteur de deux-roues motorisé) au niveau de l'intersection. Il a également été observé l'absence de signalisation sur la RD7 indiquant l'intersection (signalisation horizontale).

Proposition : Il est donc recommandé de réaliser la réfection du marquage au sol de la ligne de stop au niveau de l'intersection.

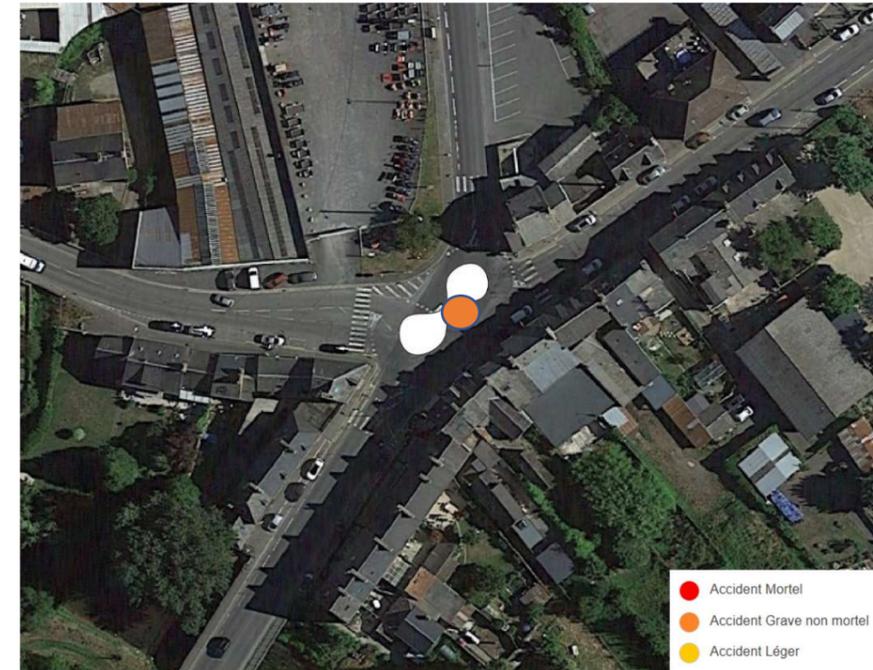
Photo 45 : vue du ciel du giratoire

Rappel du diagnostic : on rappelle que le diagnostic met en exergue un accident corporel au niveau du double giratoire. De plus, nos visites de terrain ont mis en évidence le caractère accidentogène de l'aménagement actuel : sentiment d'incompréhension face au double-giratoire.

Proposition : Nous vous recommandons donc d'aménager cette intersection en giratoire oblong (ou cacahuète) franchissable pour permettre la giration des poids-lourds. Cet aménagement pourra ainsi franchir la double ligne de priorité et rendre prioritaire les véhicules insérés dans le giratoire et de marquer une intersection sans priorité de passage aux différentes branches de celui-ci. Au vu des variantes étudiées sur ce secteur, la suppression de la bretelle d'insertion à la RN175 au niveau de Pont Gilbert permettrait de réduire le trafic sur cette intersection et donc faciliter les mouvements sur le nouveau giratoire oblong.
