Projet de correction torrentielle et confortement du système d'endiguement du Piésan en aval de la RD182

Etude de dangers du système d'endiguement du Piésan

Numéro du Projet : 23CRA122

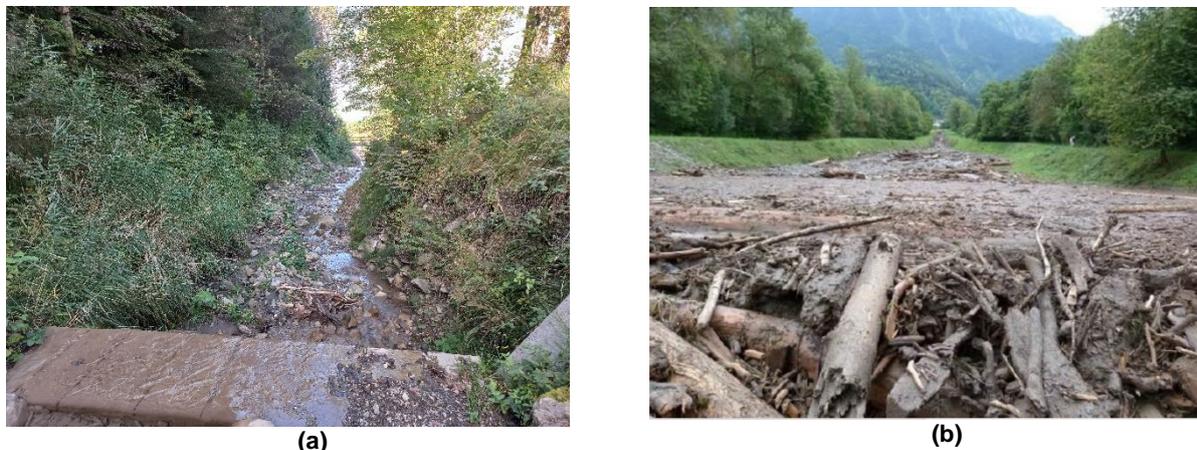
Figure 23 : Flottants déposés au sein du lit du Piésan (Sources : (a) Visite de terrain, (b) EDD 2019)

Le transport des flottants lors des crues augmente les risques de débordements principalement au niveau des ouvrages de franchissement, en lien avec les risques d'accrochage des tabliers des ponts par les bois (dans le cadre de l'analyse cela a conduit à considérer des revanches au droit des ponts).

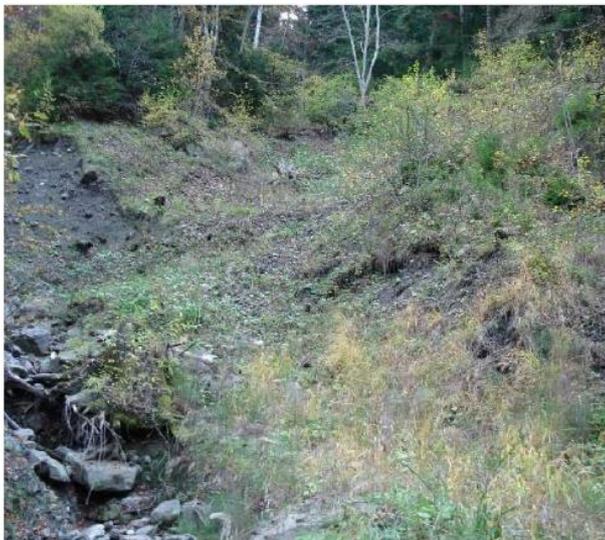
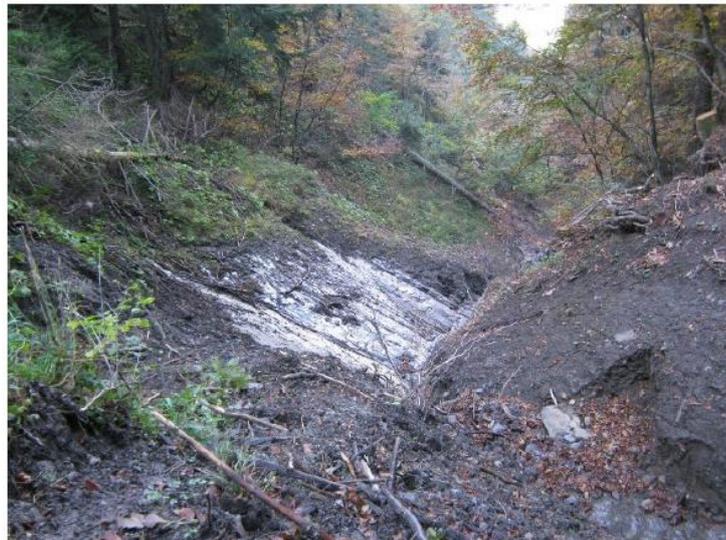
Figure 28 : glissements superficiels (source : EDD RTM [7])

Au-dessous de 1200 m d'altitude, les terrains constitués de schistes marno-gréseux friables plus ou moins feuilletés sont sensibles à l'affouillement par les torrents, ce qui se traduit par un encaissement plus prononcé des torrents et de l'érosion de berges qui alimentent ces derniers. Ces affouillements génèrent le glissement des terrains situés à l'amont.

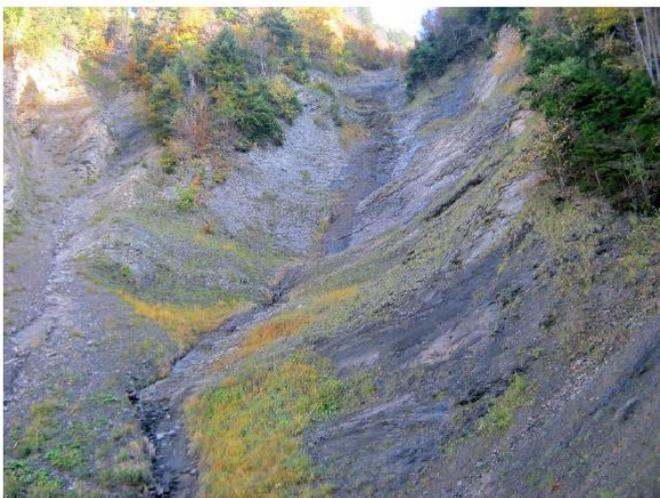
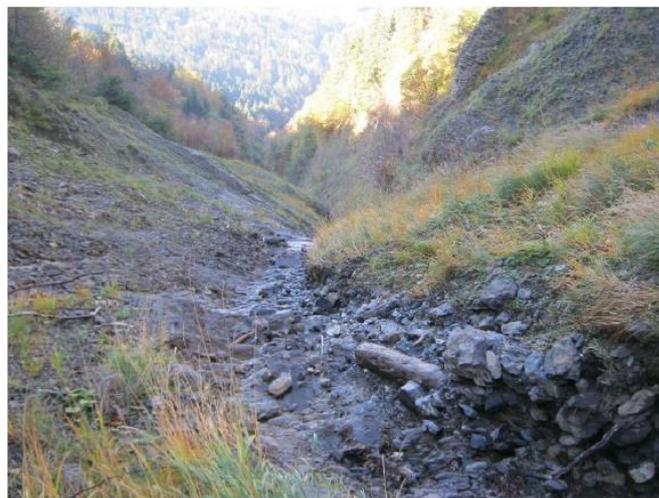
Figure 29 : Ravinement dans la branche principale du Piésan (vers 1200 m) (source : EDD RTM [7])

Le ravinement concerne la partie inférieure de la branche principale du Piésan, ainsi que celle du Nant Droit et du Perchet, avec une incision progressive de ravins dans les Flyschs. Ces ravins apportent des matériaux de granulométrie fine à grossière.

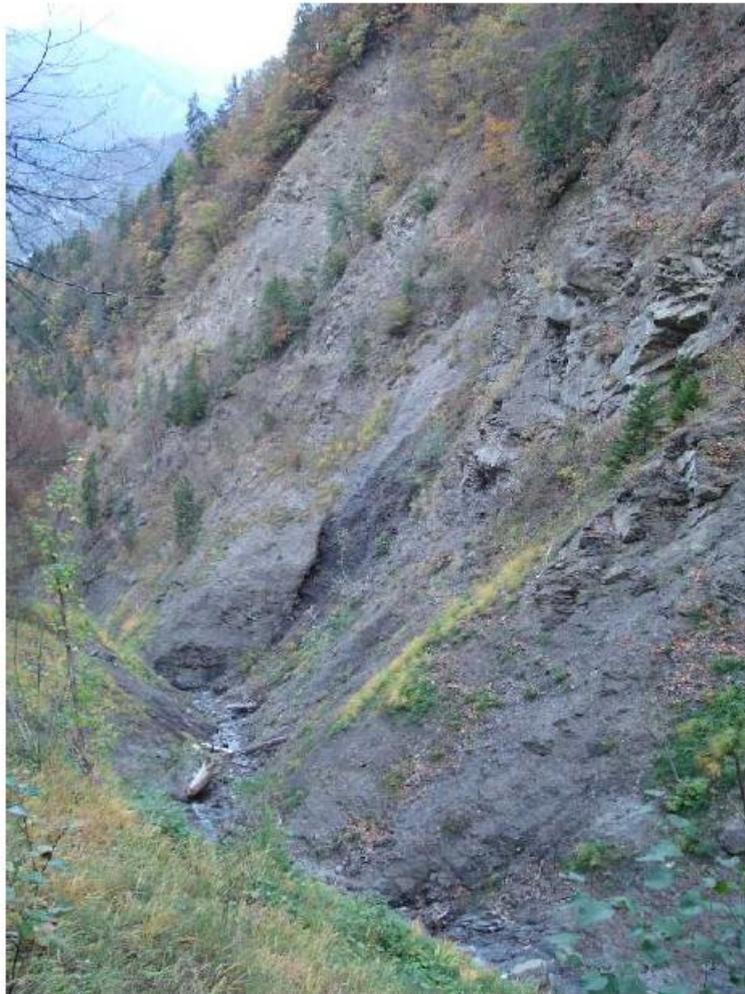
Figure 30 : vue sur la gorge du Piésan, en aval de la réunion des différentes branches du réseau hydrographique, montrant les éboulements affectant les Flysch situés en rive droite (vue vers l'aval) (source : EDD RTM [7])

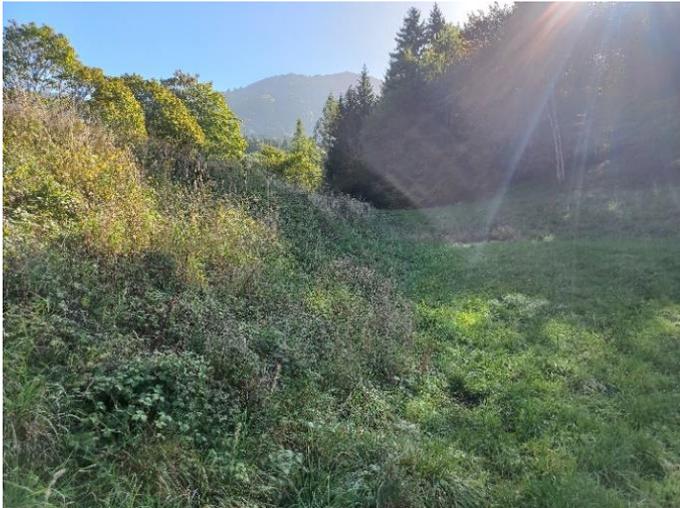
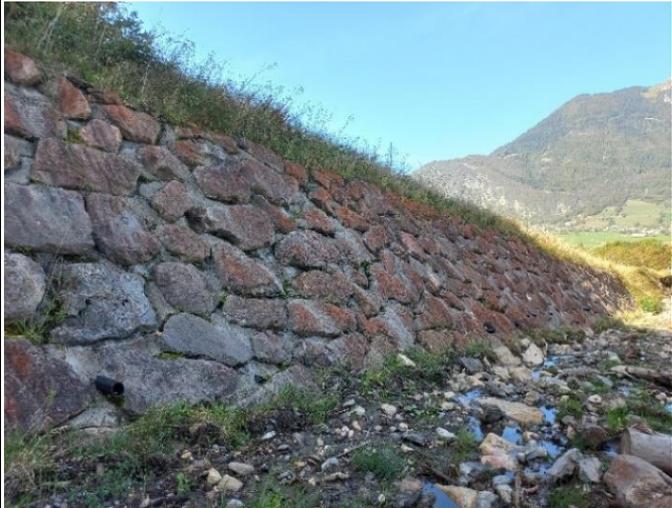
Tableau 18 : Caractéristiques géométriques du tronçon RG_TH1

Côté protégé	Crête	Côté rivière
<p>Enherbé.</p> <p>Pente 2H/3V</p>	<p>Largeur en crête : 5 m</p> <p>Présence de végétation.</p>	<p>Berge du cours d'eau et lit mineur enrochement bétonné.</p> <p>Présence de tuyau</p> <p>Pente 2H/3V</p>
Photographie coté protégé		Photographie coté Piésan

Les désordres linéaires relevés sur les ouvrages RG_TH1, RG_TH2 et RD_TH1 sont considérés comme étant faiblement urgent et correspondent à la présence de végétations gênantes ne compromettant pas la structure des ouvrages.

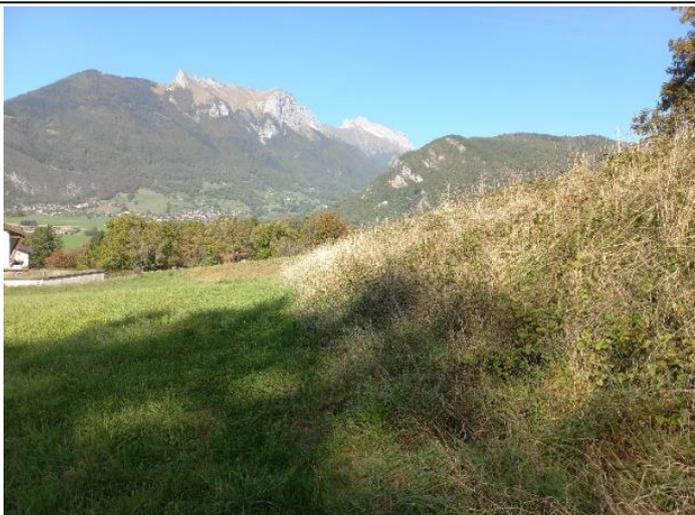
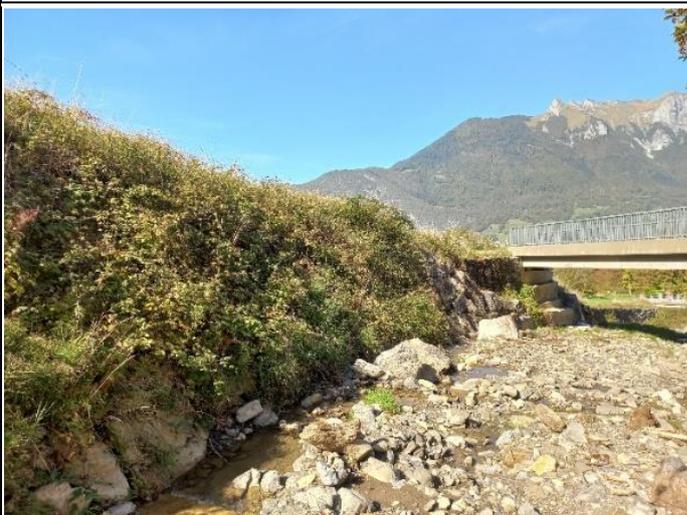
Tableau 19 : Caractéristiques géométriques du tronçon RG_TH2

Côté protégé	Crête	Côté rivière
<p>Enherbé.</p> <p>Pente 2H/3V</p>	<p>Largeur en crête : 5 m</p> <p>Présence de végétation.</p>	<p>Berge du cours d'eau en enrochement libre.</p> <p>Présence de végétation.</p> <p>Pente 2H/3V</p>
Photographie coté protégé		Photographie coté Piézan

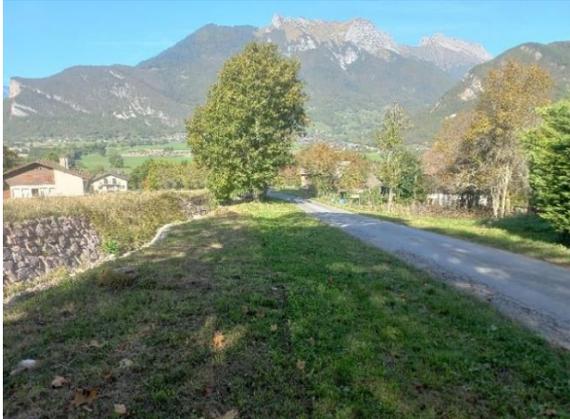
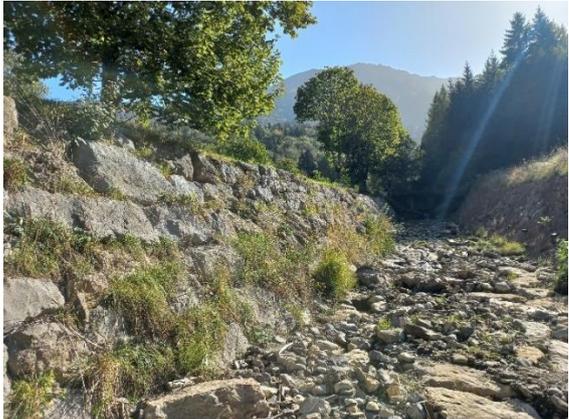
Tableau 20 : Caractéristiques géométriques du tronçon RD-TH1

Côté protégé	Crête	Côté rivière
<p>Enherbé.</p> <p>Pente 3H/1V</p>	<p>Largeur en crête : 7 m</p> <p>Présence de végétation et chaussée.</p>	<p>Berge du cours d'eau en enrochement libre.</p> <p>Présence de tuyau</p> <p>Pente 5H/2V</p>
Photographie coté protégé		Photographie coté Piézan

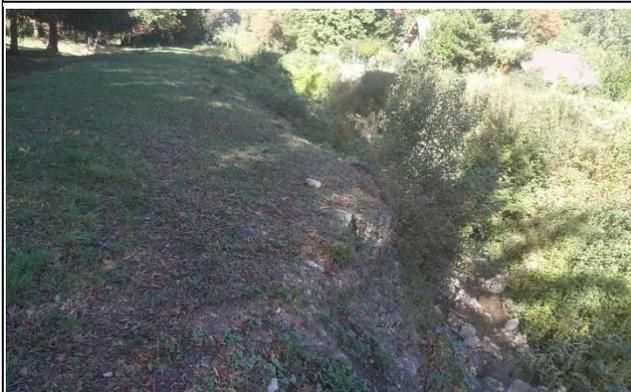
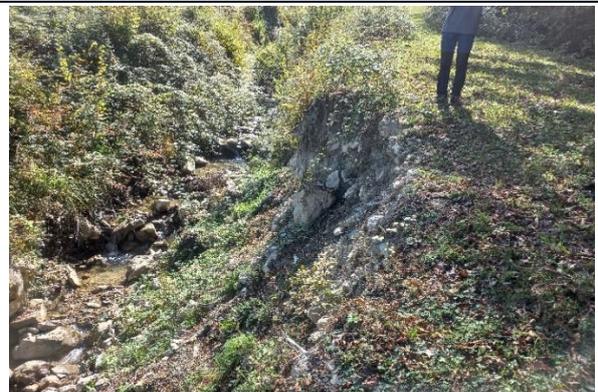
Tableau 21 : Caractéristiques géométriques du tronçon RG_TH3

Sur cette partie, le système d'endiguement n'est protégé ni en fond ni en berge pas des enrochements. En outre, on observe de nombreuses anses d'érosions (cf. 5.1.3.4) en berges qui menacent l'intégrité de ces tronçons. Ces tronçons vont faire l'objet de travaux de confortement via une stabilisation des talus et du fond du lit par enrochement.

Côté protégé	Crête	Côté rivière
Enherbé.	Largeur en crête : 3 m	Berge du cours d'eau naturelle.
Pente 1H/1V	Présence de végétation.	Pente 3H/2V
Photographie coté protégé		Photographie coté Piésan

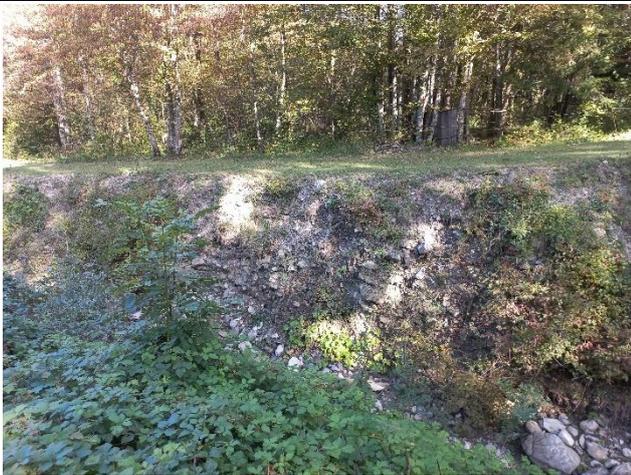
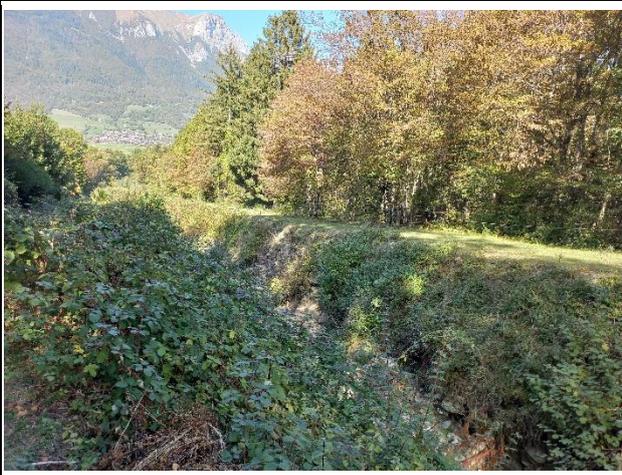
<p>Rive droite</p> <p>3 m</p> <p>1 m</p> <p>3H/2V</p> <p>1H/1V</p> <p>Piézan</p>
Côté protégé	Crête	Côté rivière
<p>Enherbé.</p> <p>Pente 1H/1V</p>	<p>Largeur en crête : 3 m</p> <p>Présence de végétation.</p>	<p>Berge du cours d'eau naturelle.</p> <p>Présence de végétation.</p> <p>Pente 3H/2V</p>
Photographie coté protégé		Photographie coté Piézan

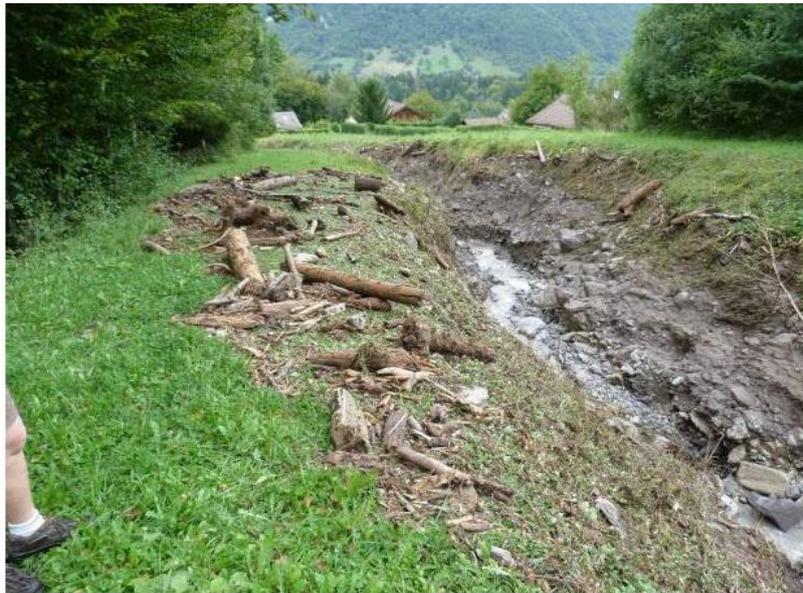
Les principales détériorations relevées se situent en aval du pont de route départementale : le chenal s'est enfoncé d'environ 2 mètres jusqu'à la plage de dépôt. Il est probable que des bois ont été transportés sur un front de lave particulièrement important, qui a dépassé le ponceau agricole puis encombré l'ensemble de la section du chenal en aval du pont départemental, comme en témoigne les dépôts de bois sur les berges sur les photos suivantes. Il est possible que l'incision du chenal se soit produite ensuite, avec des écoulements d'eaux plus claires, moins chargés en matériaux et bien plus érosifs.

Figure 45 : Photo post crue 2014 au niveau du chenal en amont de la plage de dépôt (haut de berge atteint et marqueur d'incision du fond du lit)

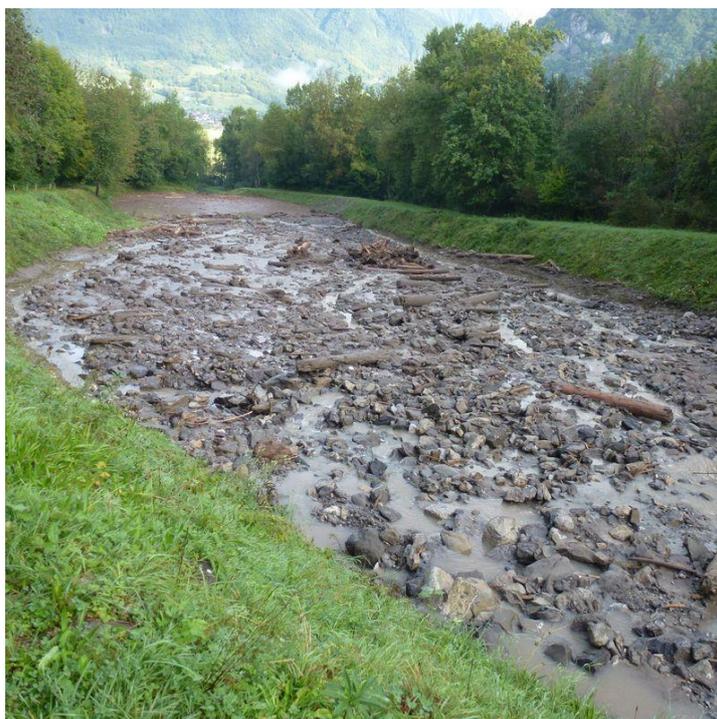
Figure 46 : Photo post crue 2014 au niveau du chenal en amont de la plage de dépôt

Le volume de matériaux déposé dans la plage de dépôt aval avait été évalué à 2500 m³ avec la moitié de ce volume provenant certainement de l'incision du tronçon amont.

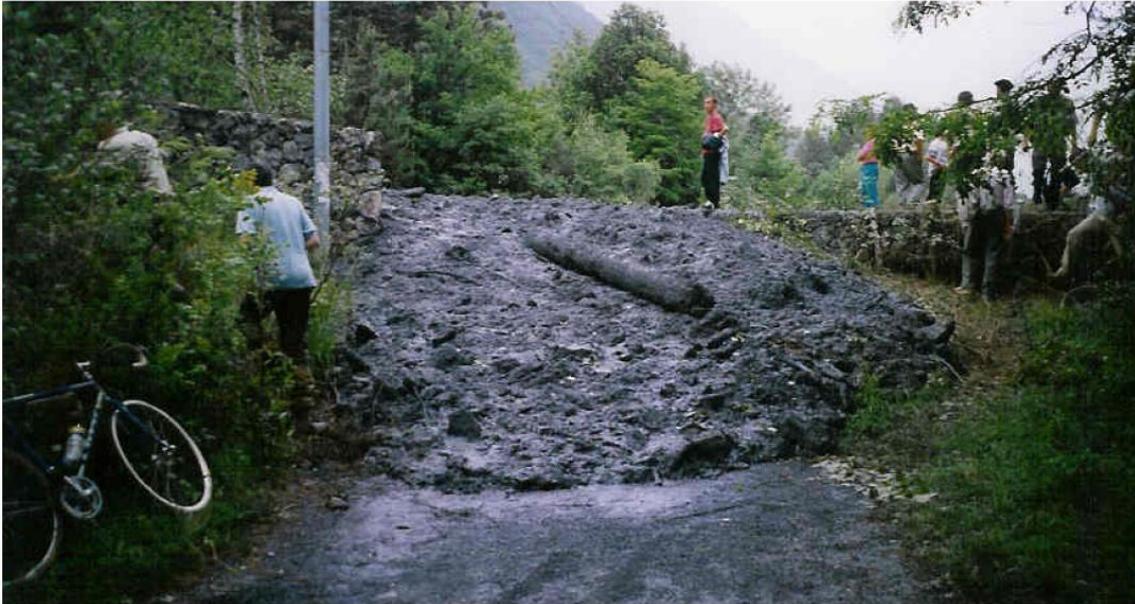
- L'érosion latérale est généralement de faible ampleur ;
- En cas de surverse : comme visible sur la photo ci-dessous, la réduction de la hauteur d'écoulement au droit de la surverse engendre un arrêt de la lave, même avec une forte pente en aval de la digue. Également, les photos qui suivent montrent que l'écoulement d'une lave sur un talus de digue n'engendre que peu d'érosion sur ce talus.

Figure 47 : Arrêt d'une lave après surverse sur une digue (source : ETRM)

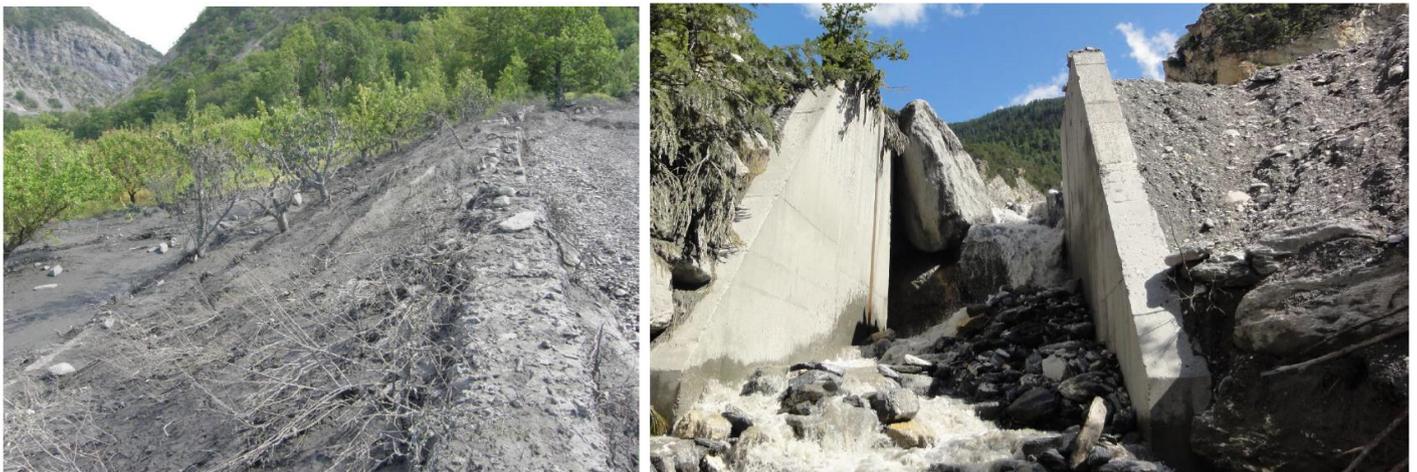
Figure 48 : Exemple de déversement de lave sur digue, avec pas/peu d'érosion (surverse sur digue de fermeture du torrent de Saint Antoine à Modane – source ETRM)

Cette relativement faible érosion est particulièrement vérifiée en l'absence de particularité topographique susceptible d'entraîner une très forte sollicitation (coude marqué, contraction brutale, chute de seuil, ...):

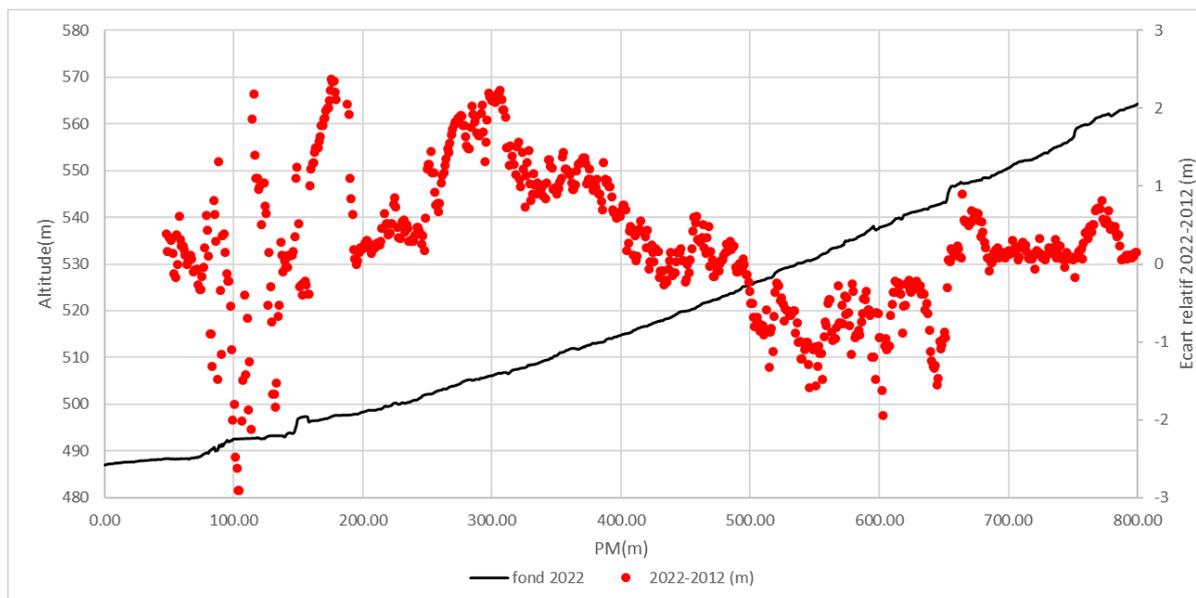
Il faut tout de même garder à l'esprit que cette approche reste grossière et ne permet pas de quantifier ces évolutions de manière précise. Par ailleurs, cette comparaison s'appuie sur des états respectifs de 2022 et 2012 pour témoigner d'une tendance morphologique du lit, cette tendance ne sera pas forcément celle observée post travaux notamment sur le tronçon aval (à priori plus de possibilité d'incision).

Figure 60 : Profil en long de l'écart altimétrique relatif entre le niveau de fond de lit de 2022 et 2012

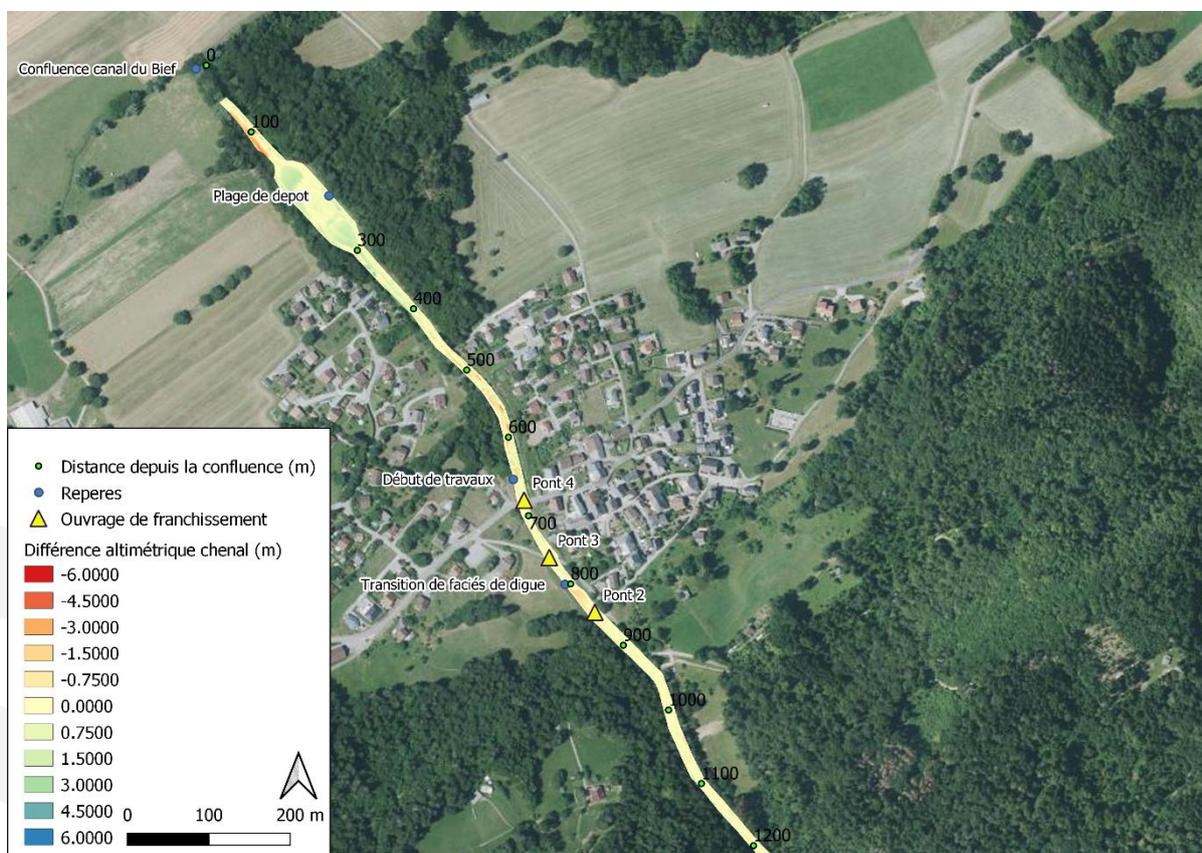
- On observe un équilibre global sur la partie amont du système d'endiguement (cohérent avec la protection des berges et les différents seuils qui viennent fixer l'ensemble du chenal du Piésan), excepté entre les ponts 2 et 3 où l'abaissement d'un seuil réalisé en 2018 (après le LIDAR) est bien visible ;
- En aval du pont de la route départementale, au niveau du chenal aval concerné par les futurs travaux, on observe une tendance à l'incision avec des patch plus marqués (notamment au niveau du pied de seuil n°2) ;
- Au droit de la plage de dépôt, on relève une tendance au dépôt (ce qui est logique et cohérent avec la nature de l'ouvrage et les observations des événements qui transitent jusqu'à l'aval du cône de déjection).

Figure 61 : Différence altimétrique entre les MNT de 2021 et de 2012

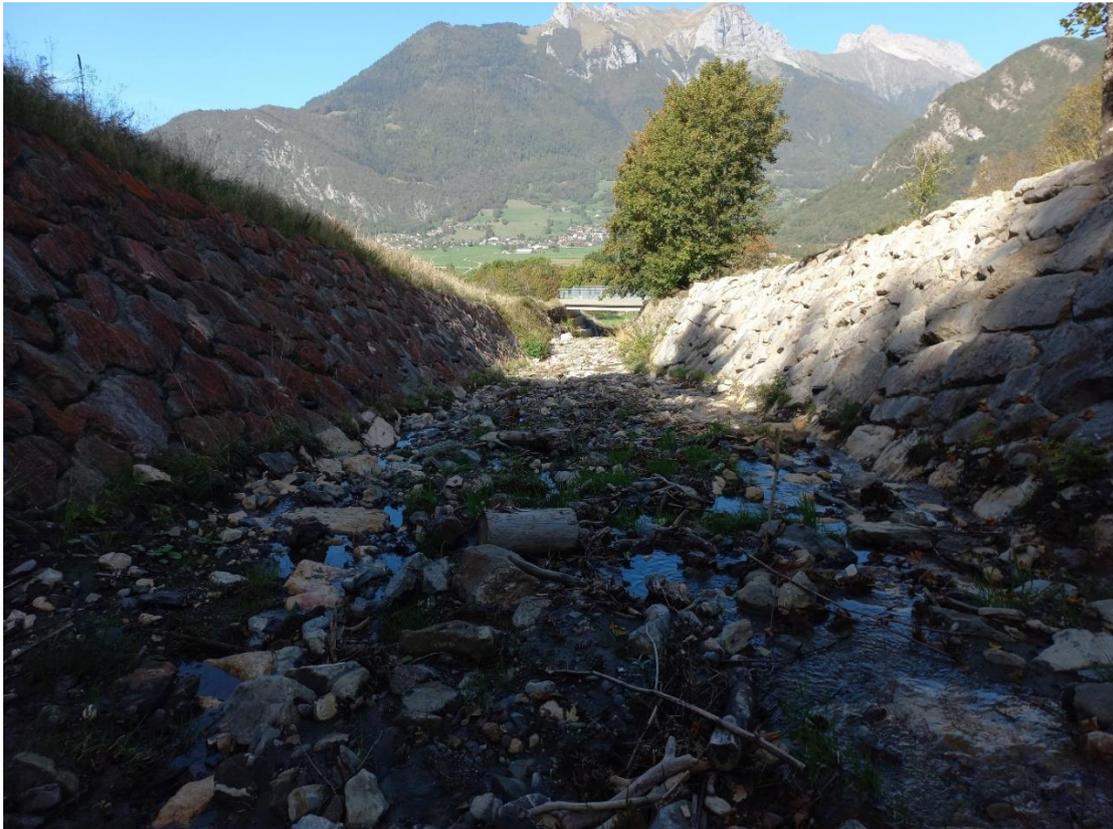
Figure 124 : Faciès du lit du torrent du Piésan au droit du tronçon RG_TH1

Ce tronçon du torrent correspond à l'apex du cône de déjection. À son extrémité amont est présent un ponceau de chemin rural. Le lit est chenalisé en enrochement, pour permettre d'assurer du transit des écoulements sans occasionner de débordements. À partir de ce tronçon, la quantité de seuil installé sur le torrent diminue. La pente moyenne est de 13%.

À noter que ce tronçon a fait l'objet de travaux de reprise par le RTM/ONF en 2018 avec l'arasement d'un seuil, à l'extrémité aval du tronçon, et la réfection du chenal enroché, son état est donc aujourd'hui très bon.

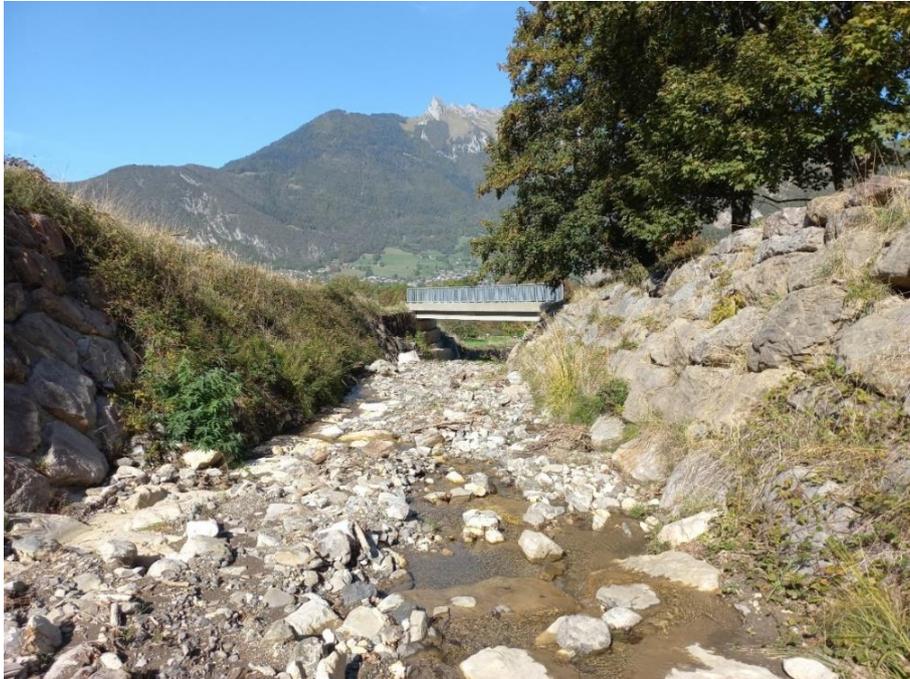
Figure 126 : Faciès du lit du torrent du Piésan au droit du tronçon RG_TH2 et RG_TH1, depuis l'extrémité amont du tronçon

Le faciès du torrent au droit de ce tronçon est semblable au précédent. Il est marqué par ailleurs par la présence en aval par le franchissement du pont de la route communale qui induit une réduction de

section. Des travaux d'abaissement ainsi que d'augmentation de la pente du radier ont eu lieu en 2018 sur le seuil aval du pont afin d'obtenir une capacité de transit supérieure. Les talus du lit du torrent sont en enrochements libres. Un enherbement des parements est présent mais est fréquemment entretenu, permettant l'inspection des ouvrages.

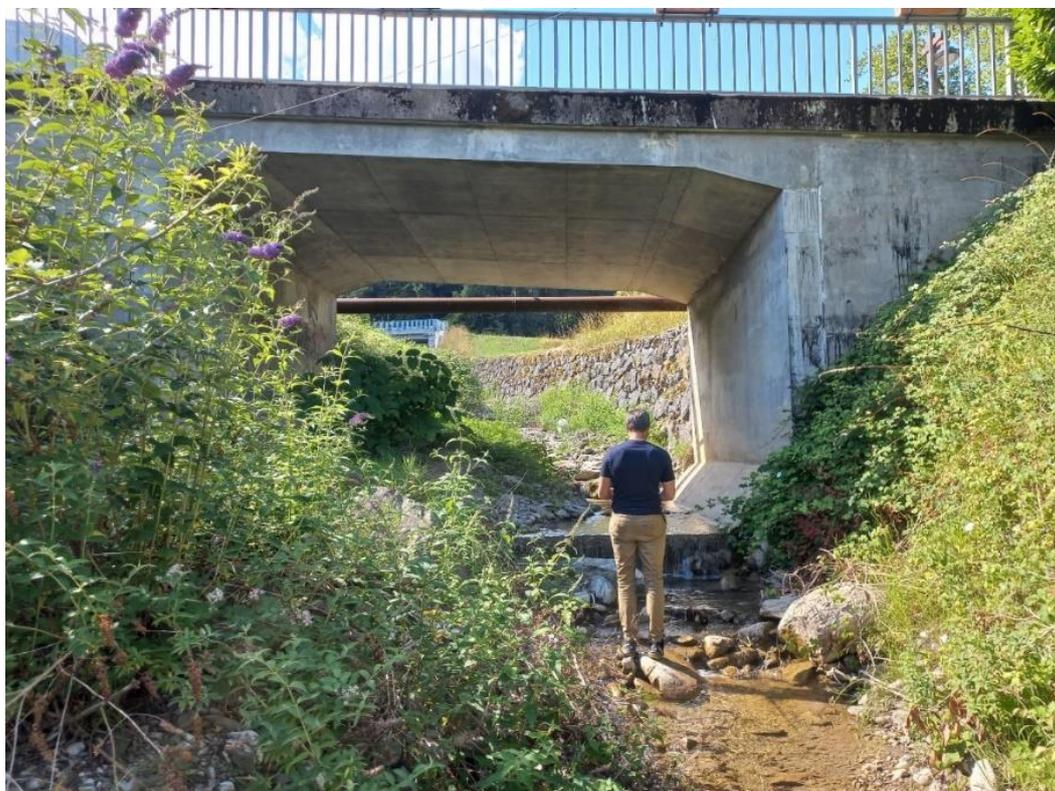
Figure 130 : Faciès du lit du torrent du Piésan au droit du pont n°4 (extrémité amont du tronçon)

Ce tronçon est borné en amont par le pont de la RD182 qui génère une réduction de la section d'écoulement et en aval par la plage de dépôt. En aval du franchissement de la RD182, le lit du torrent est naturel et incisé ; son aspect diffère de l'amont du pont où un pavage du fond de lit lui a conféré une résistance à l'incision que l'on ne retrouve pas à l'aval. L'objectif de cette partie du torrent est de permettre le transit des écoulements sans débordement jusqu'à la plage de dépôt. Cependant, les berges n'étant pas protégées, le torrent a généré de nombreuses anses d'érosions sur ce linéaire, en particulier lors de la crue très érosive de 2014. En outre, une importante végétation recouvre les talus du lit. Le torrent est globalement encaissé sur ce tronçon avec une pente moyenne de 10%.

Des travaux sont prévus dans le cadre de ce projet afin de conforter les berges et assurer le transit des crues sans débordement ; à ces fins, le lit du Piésan sera donc intégralement repris sur ce linéaire. Ces travaux sont décrits au chapitre 5.2.

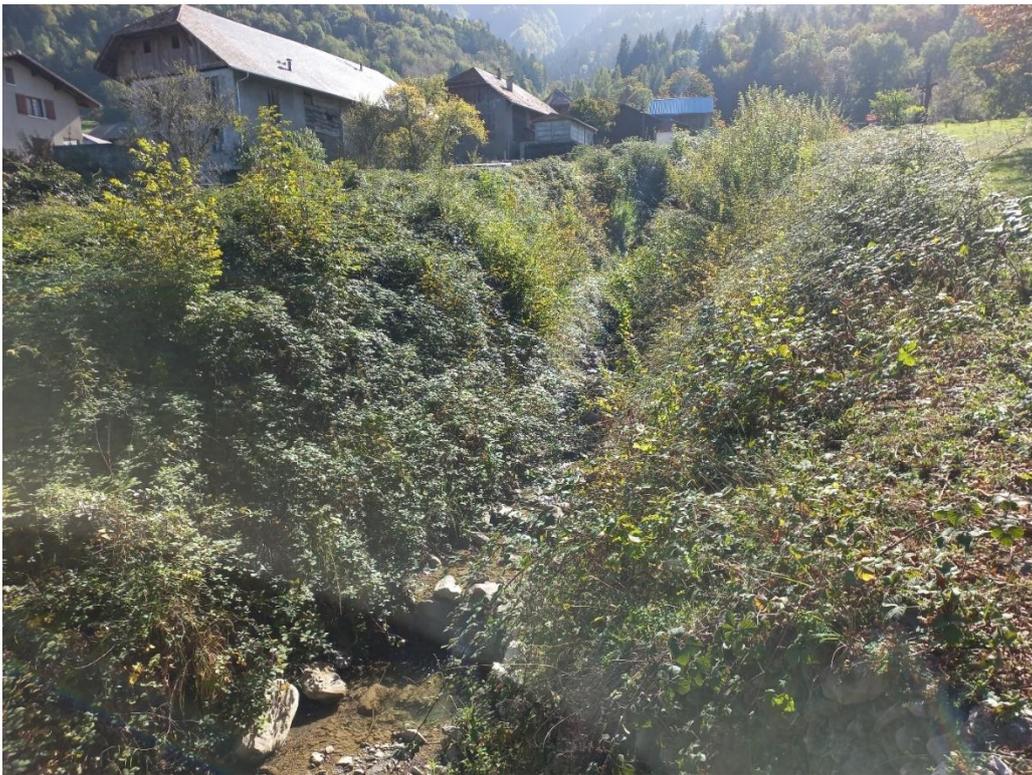
Figure 131 : Faciès du lit du torrent du Piésan au droit des tronçons RG_TH3 et RD_TH2

Sur cette partie, le système d'endiguement n'est protégé ni en fond ni en berge pas des enrochements. En outre, on observe de nombreuses anses d'érosions (cf. 5.1.3.4) en berges qui menacent l'intégrité de ces tronçons. Ces tronçons vont faire l'objet de travaux de confortement via **une stabilisation des talus et du fond du lit par enrochement**.

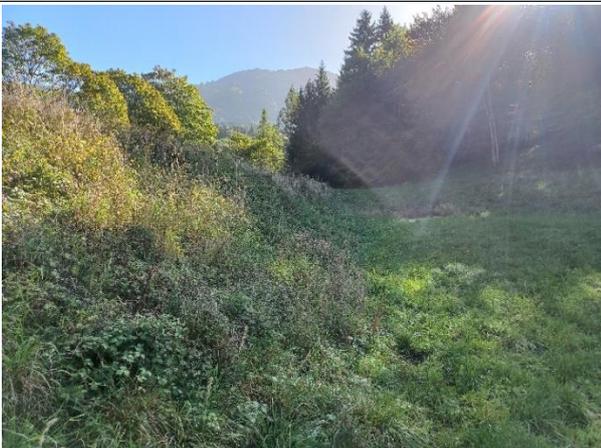
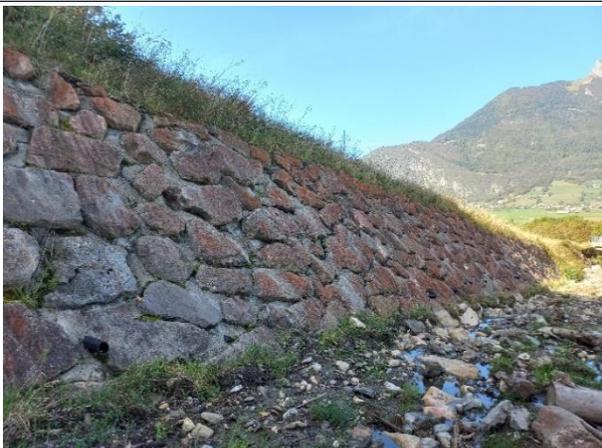
Tableau 48 : Caractéristiques géométriques du tronçon RG_TH1

Côté protégé	Crête	Côté rivière
<p>Enherbé.</p> <p>Pente 2H/3V</p>	<p>Largeur en crête : 5 m</p> <p>Présence de végétation.</p>	<p>Berge du cours d'eau et lit mineur enrochement bétonné.</p> <p>Présence de tuyau</p> <p>Pente 2H/3V</p>
Photographie coté protégé		Photographie coté Piésan

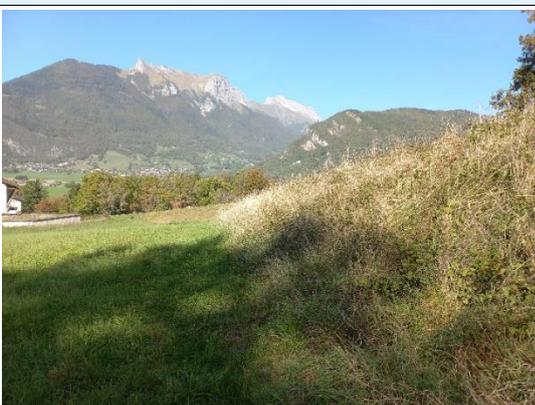
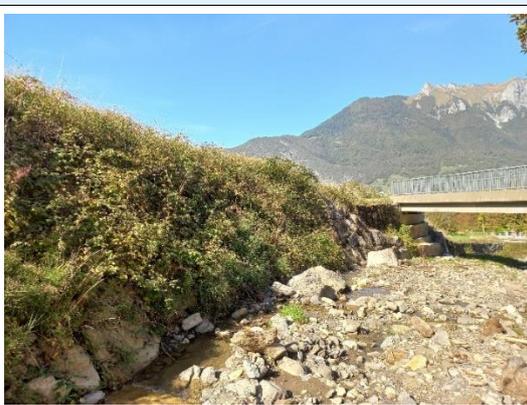
Tableau 49 : Caractéristiques géométriques du tronçon RG_TH2

Côté protégé	Crête	Côté rivière
<p>Enherbé.</p> <p>Pente 2H/3V</p>	<p>Largeur en crête : 5 m</p> <p>Présence de végétation.</p>	<p>Berge du cours d'eau en enrochement libre.</p> <p>Présence de végétation.</p> <p>Pente 2H/3V</p>
Photographie coté protégé		Photographie coté Piézan

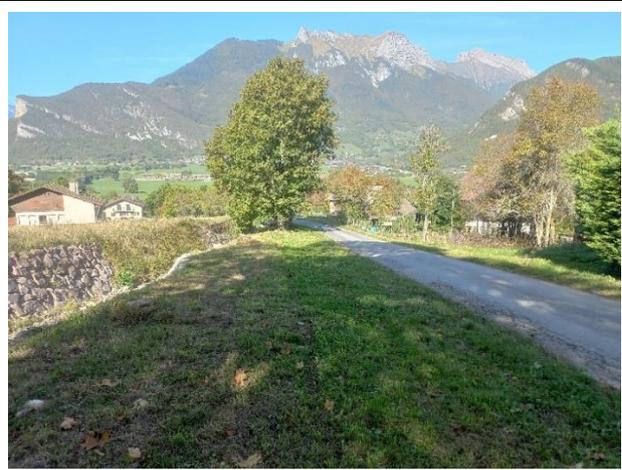
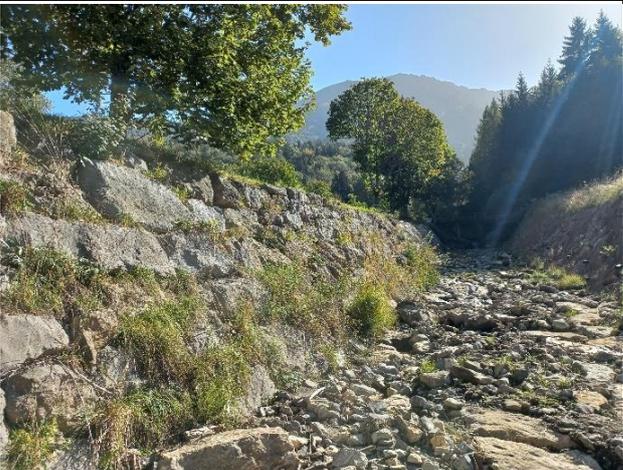
Tableau 50 : Caractéristiques géométriques du tronçon RD_TH1

Côté protégé	Crête	Côté rivière
<p>Enherbé.</p> <p>Pente 3H/1V</p>	<p>Largeur en crête : 7 m</p> <p>Présence de végétation et chaussée.</p>	<p>Berge du cours d'eau en enrochement libre.</p> <p>Présence de tuyau</p> <p>Pente 5H/2V</p>
Photographie coté protégé		Photographie coté Piésan

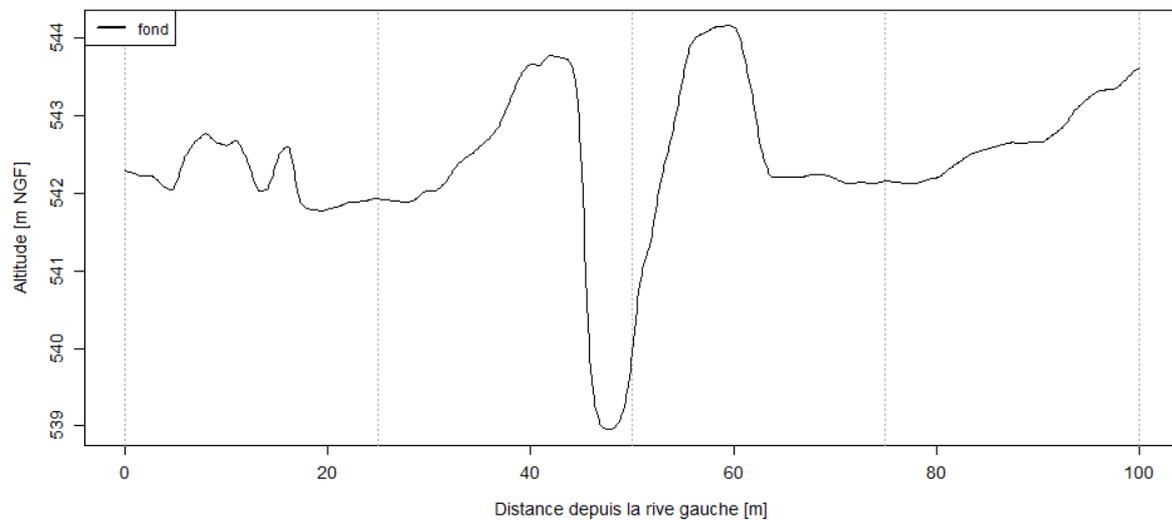
Figure 141 : Profil en travers des tronçons RG_TH3 et RD_TH2 au niveau du PK610

- Les berges du torrent sont hautes par rapport au fond du lit (tout du moins sur la première partie du tronçon ; en aval, on entrevoit l'influence de la plage de dépôt) ;
- On observe un raidissement des pentes des talus du torrent ;
- La largeur du lit semble rétrécir.

Toutes ces observations contribuent à dégrader et menacer l'endiguement sur ces tronçons. Les tableaux suivants reprennent les principales caractéristiques des digues RG_TH3 RD_TH2 :

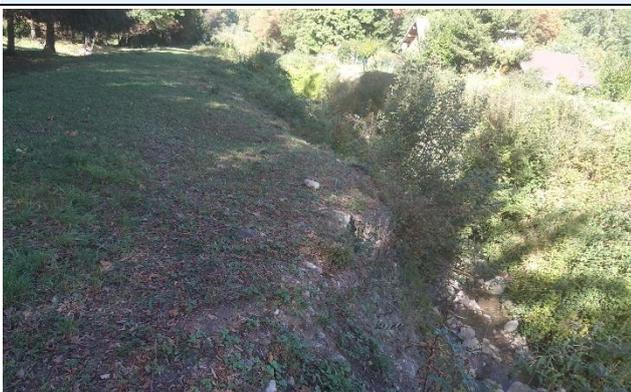
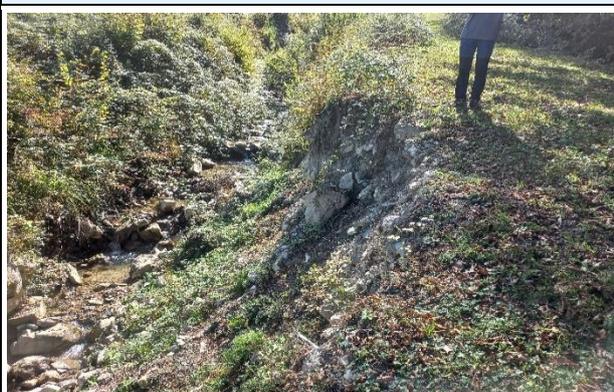
Tableau 51 : Caractéristiques géométriques du tronçon RG_TH3

Côté protégé	Crête	Côté rivière
<p>Enherbé.</p> <p>Pente 1H/1V</p>	<p>Largeur en crête : 3 m</p> <p>Présence de végétation.</p>	<p>Berge du cours d'eau naturelle.</p> <p>Pente 3H/2V</p>
Photographie coté protégé		Photographie coté Piézan

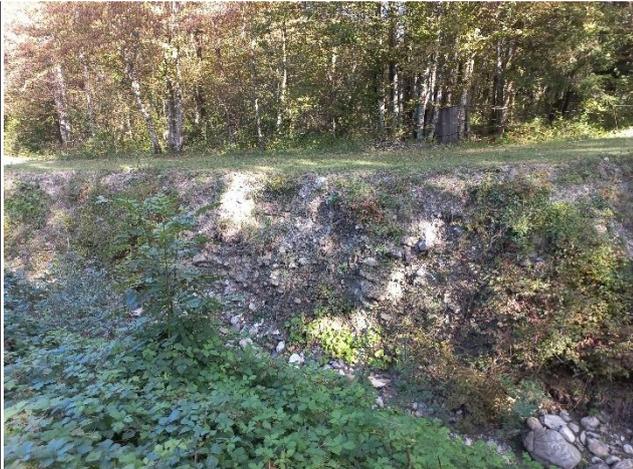
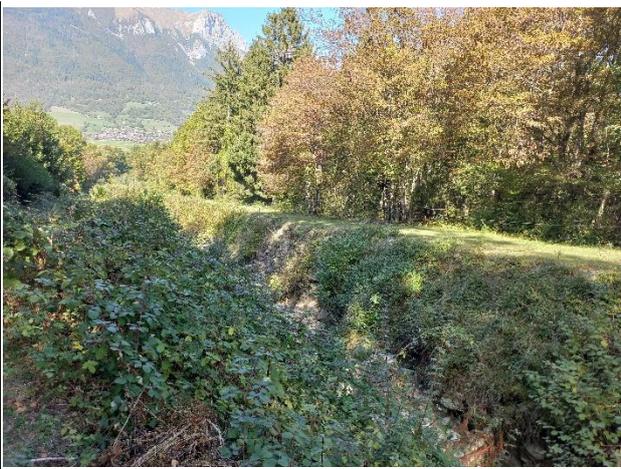
Tableau 52 : Caractéristiques géométriques du tronçon RD_TH2

Côté protégé	Crête	Côté rivière
Enherbé. Pente 1H/1V	Largeur en crête : 3 m Présence de végétation.	Berge du cours d'eau naturelle. Présence de végétation. Pente 3H/2V
Photographie coté protégé		Photographie coté Piésan

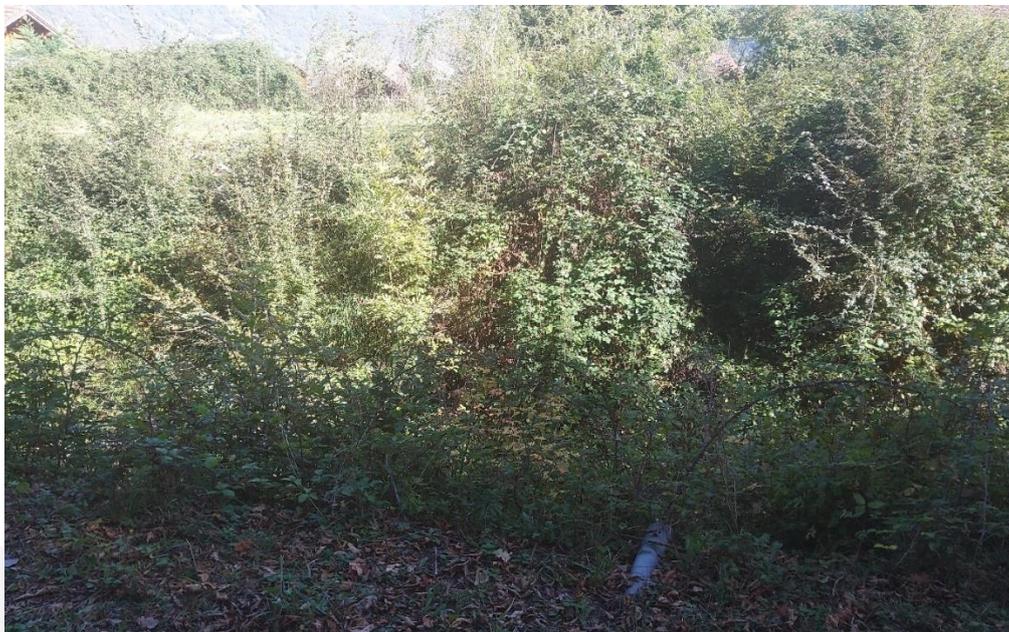
La connaissance des ouvrages traversants est importante car elle permet d'identifier des potentiels points faibles du système d'endiguement. Un seul ouvrage traversant a été identifié lors des campagnes de terrain. Il s'agit d'un exutoire d'eau de pluie au niveau du PK540.

Figure 146 : Conduite d'eau pluviale se rejetant dans le Piésan au niveau de la zone des travaux projetés en RD au PK540

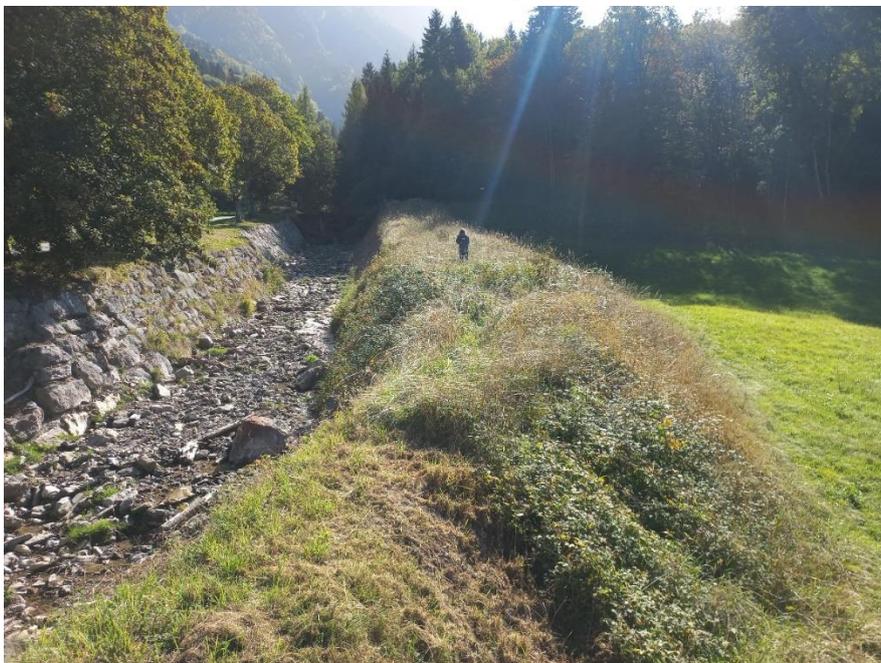
- RG_TH1 et RG_TH2 présente uniquement une végétation herbacée et arbustive, elle ne semble constituer de point faible pour ces ouvrages.

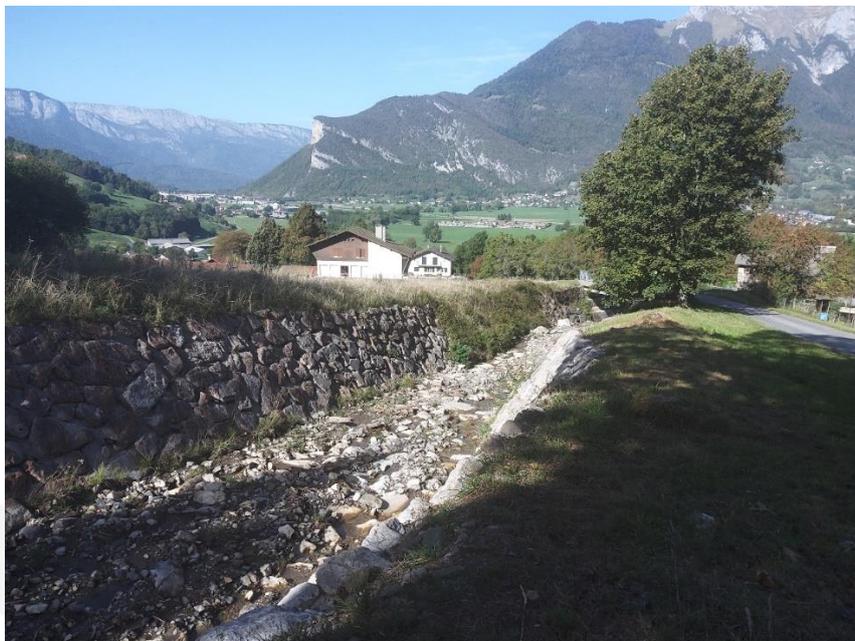
- RD_TH1 présente une végétation herbacée ainsi que 3 arbres en crête. Encore une fois cette végétation ne semble pas impacter la tenue de la structure. (Ouvrage épais et enrochement côté rivière)

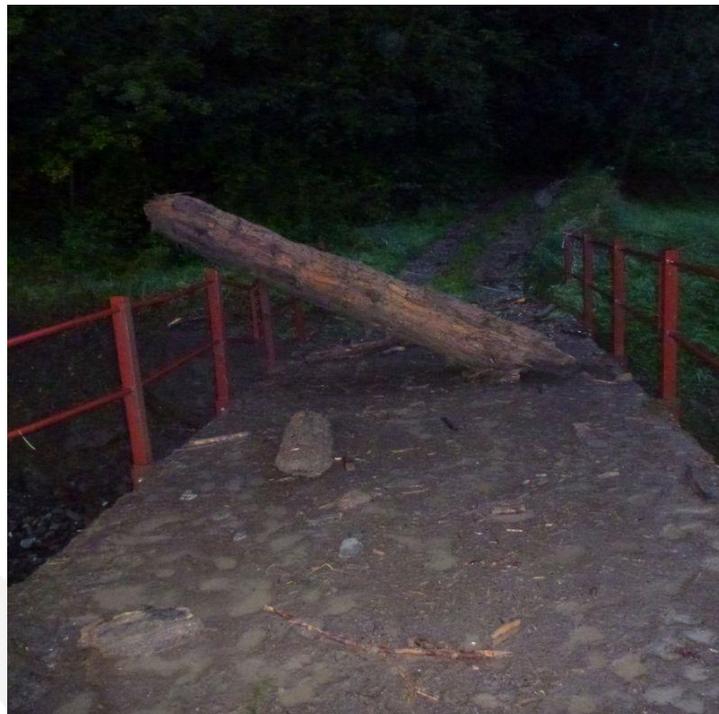
Cet ouvrage de franchissement est celui situé le plus en amont du cône de déjection. Il est situé en amont immédiat de la digue RG_TH1 et génère une diminution de la capacité d'écoulement du chenal du Piésan. Il est l'ouvrage qui présente la plus faible section de transit sur le cône de déjection. Lors de la crue de 2014, l'ouvrage ne s'est pas obstrué ; il a cependant été atteint par les écoulements comme les dépôts et flottant sur la Figure 148 en témoignant.

Figure 148 : Ponceau agricole suite à la crue de septembre 2014

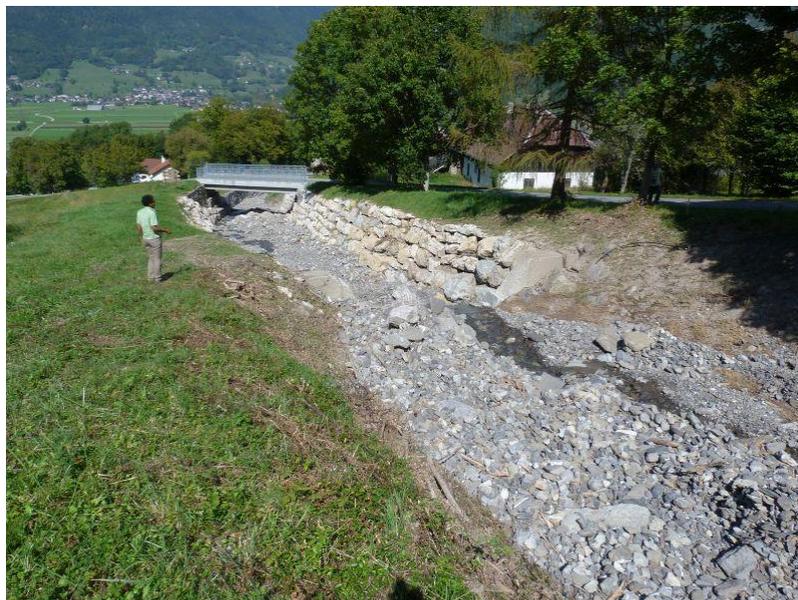
Figure 150 : Vue du Piésan au droit de la digue de l'école et du pont de la route communale suite à l'évènement de septembre 2014
