Projet de correction torrentielle et confortement du système d'endiguement du Piésan en aval de la RD182

Etude de dangers du système d'endiguement du Piésan

Numéro du Projet : 23CRA122

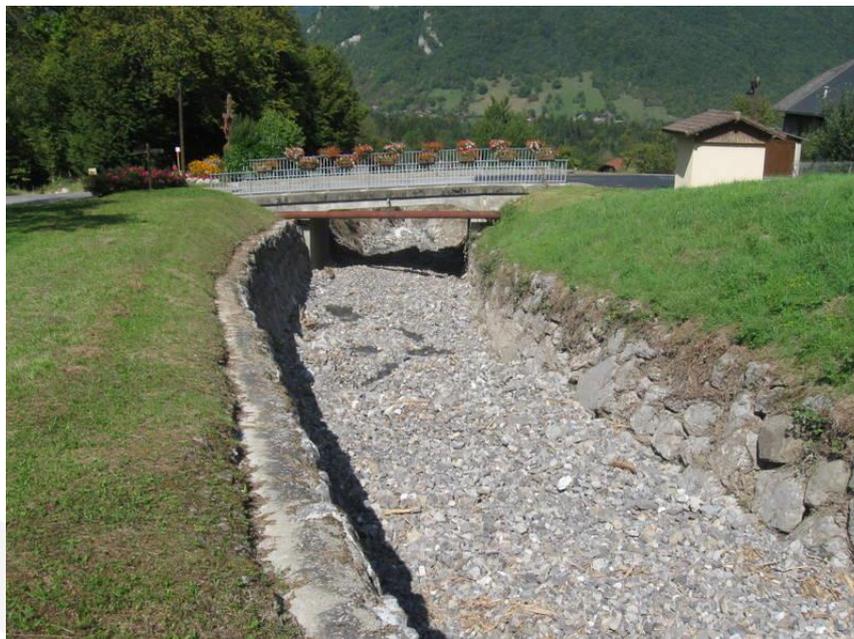
Cet ouvrage est le dernier du cône de déjection ; il est situé juste en amont des tronçons RG_TH3 et RD_TH2 qui correspond à la zone des futurs travaux. En amont de cet ouvrage apparaît une discontinuité du système d'endiguement, les berges du Piésan sont pour autant protégées par un enrochement (libre en rive droite, bétonné en rive gauche). Il n'y a pas eu de débordements constatés lors de la crue de 2014, bien qu'il y ait eu des dépôts sur ce linéaire.

Figure 152 : Pont de la route départementale vue amont suite à la crue de 2014

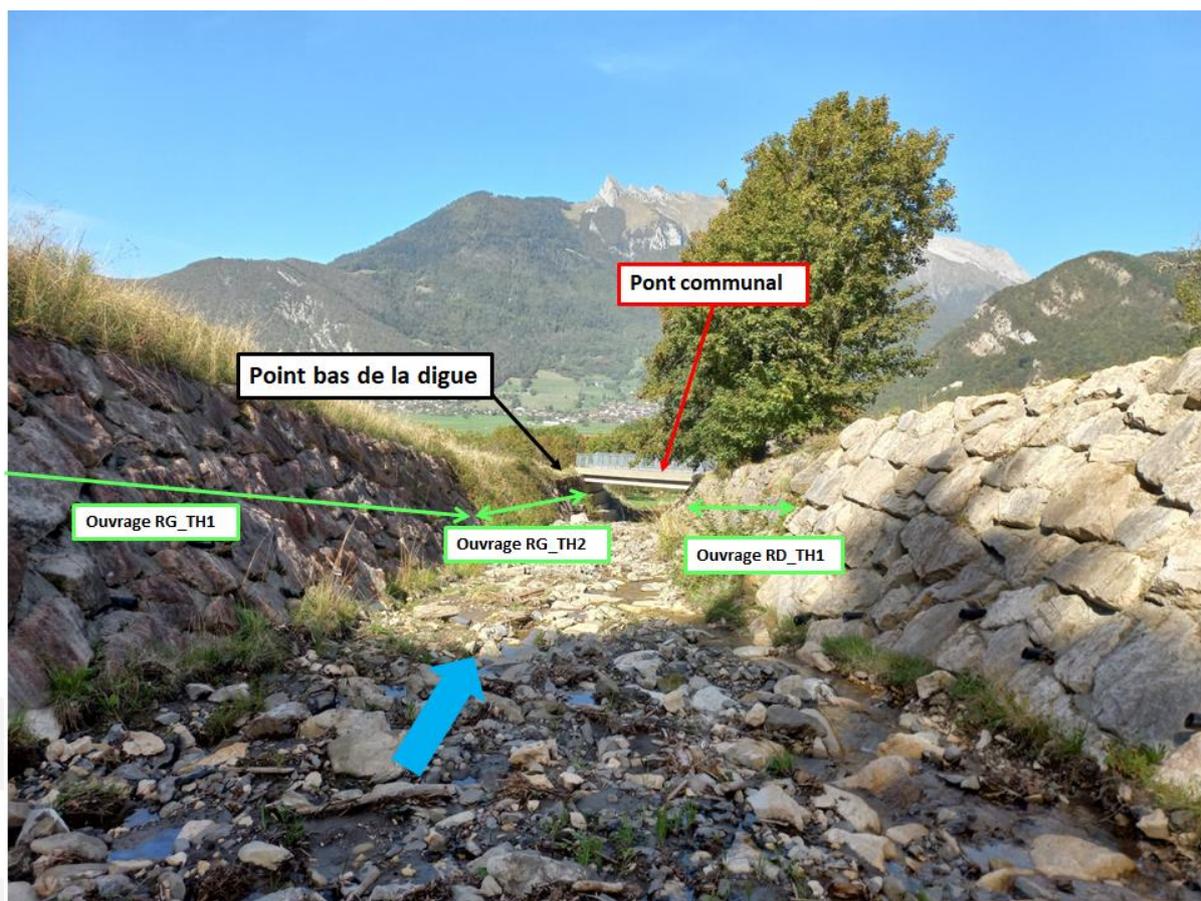
Le raisonnement précédent amène à focaliser notre attention sur l'amont du pont communal, au droit de la digue RG_TH2, qui semble un point de vigilance. En effet :

- La capacité du pont est limitée pour une lave importante et ce pont est fortement susceptible d'être obstrué pour une lave rare ;
- La digue rive gauche est assez basse localement, très peu épaisse, et avec un fruit de talus assez important côté val ;
- Le Piésan présente une légère courbure sur le secteur, avec donc l'ouvrage rive gauche positionné en léger extrados.

Figure 168 : vue depuis le chenal du Piésan en amont du pont communal

Sur le Piésan, on retiendra un point singulier sur la digue rive gauche (RG_TH2) en amont du pont communal, comme illustré précédemment, avec un ouvrage assez bas, une rupture ne peut être écartée.

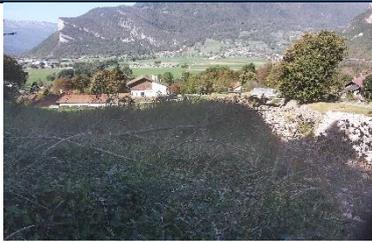
ID	PM	Type de désordres	Commentaire	Côté	Position	Photographie	Urgence	Suite à apporter
3	850-800	VEG : présence de végétation gênante	Présence de végétation arbustive	Crête	Crête

0	Entretien

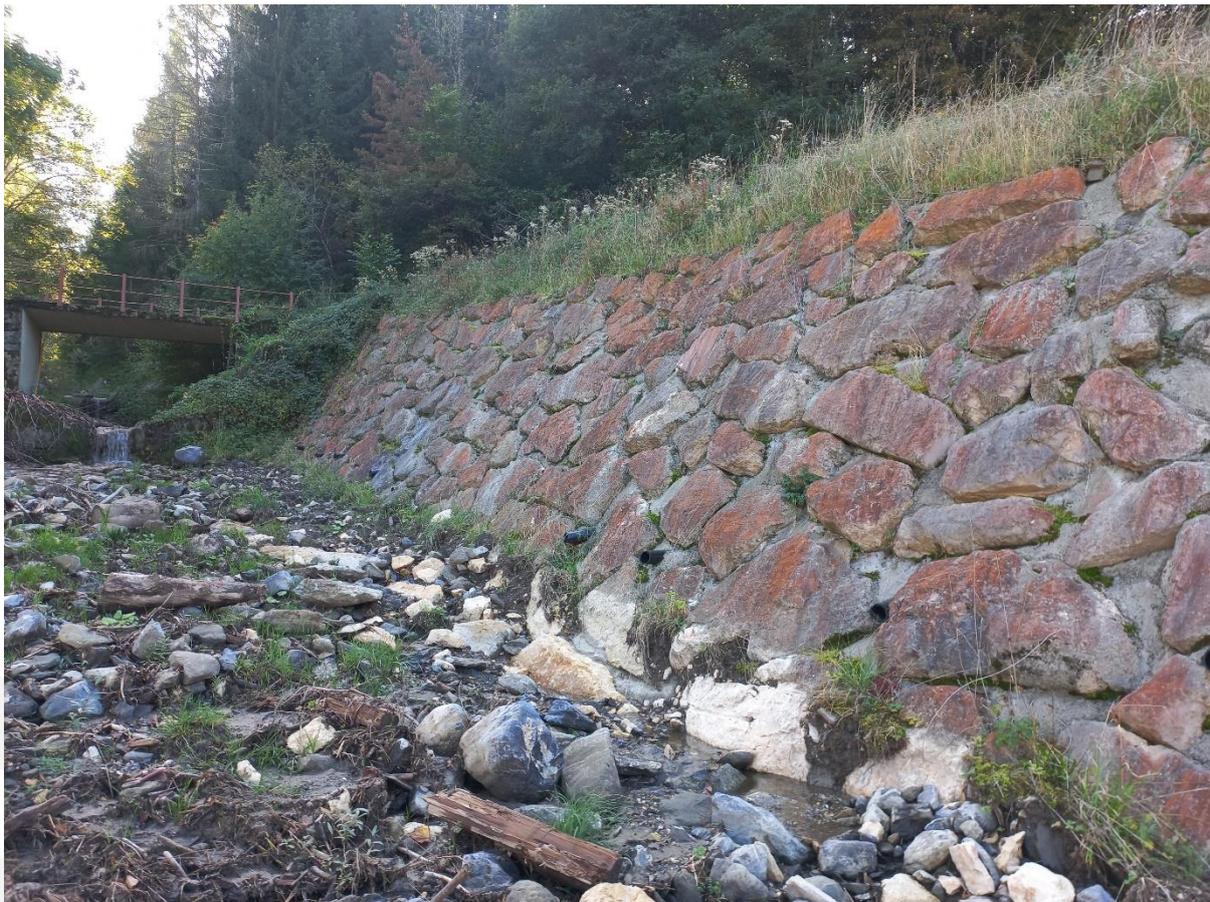
Figure 176 : Barbacanes présentes dans la digue de l'école

Quelques barbacanes permettant de drainer la structure ont été observés sur le tronçon RG_TH1.

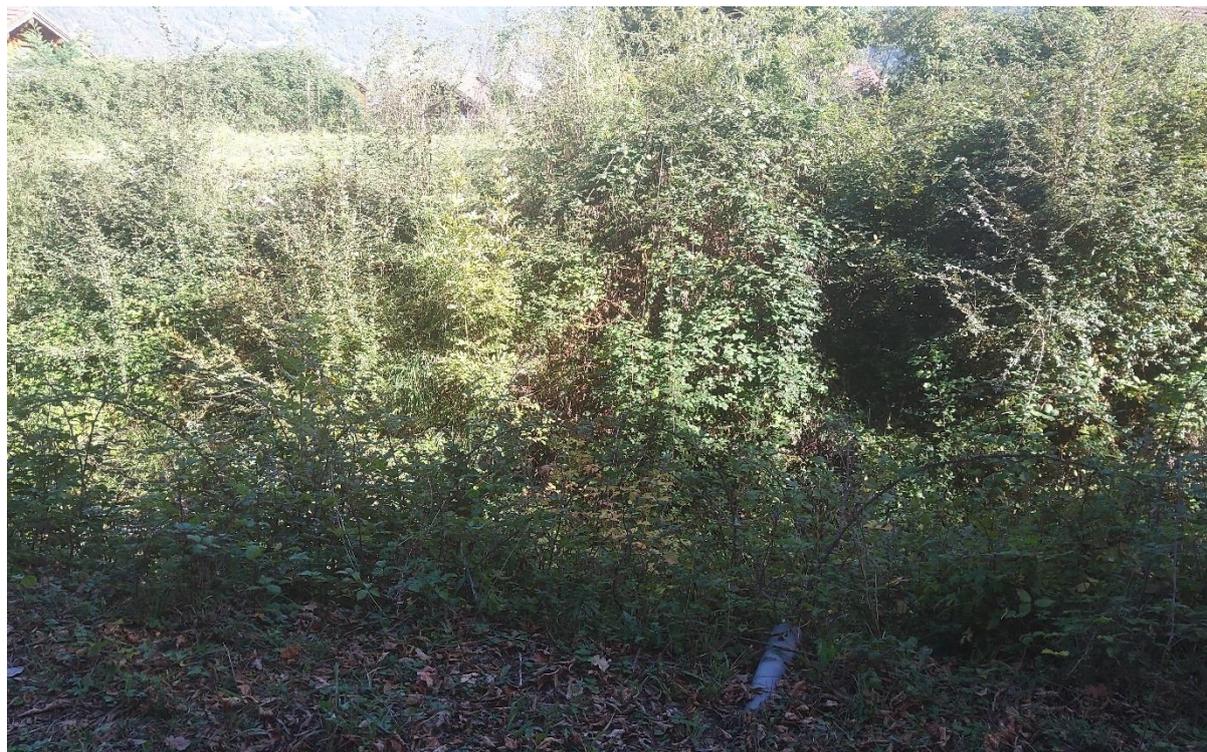
Figure 177 : Conduite d'eau pluviale se rejetant dans le Piésan au niveau de la zone des travaux projetés en RD au PK540

Un exutoire d'eau de pluie a été identifié au niveau du PK540.
