IKEA STRASBOURG

**DIAGNOSTIC STRUCTUREL DU PLANCHER DU VIDE SANITAIRE SOUS LE PARKING –
REF DIAG PARKING_20240223**

INDICE 0 – 23 FEVRIER 2024

AFFAIRE	DALLE PARKING IKEA STRASBOURG - INGKA– Réf : 2822.24
ADRESSE	26 PLACE DE L'ABATTOIR 67200 STRASBOURG
OBJET	Diagnostic structurel
DATE DU RAPPORT.	23 février 2024
NB. DE PAGES	23 (hors annexe)

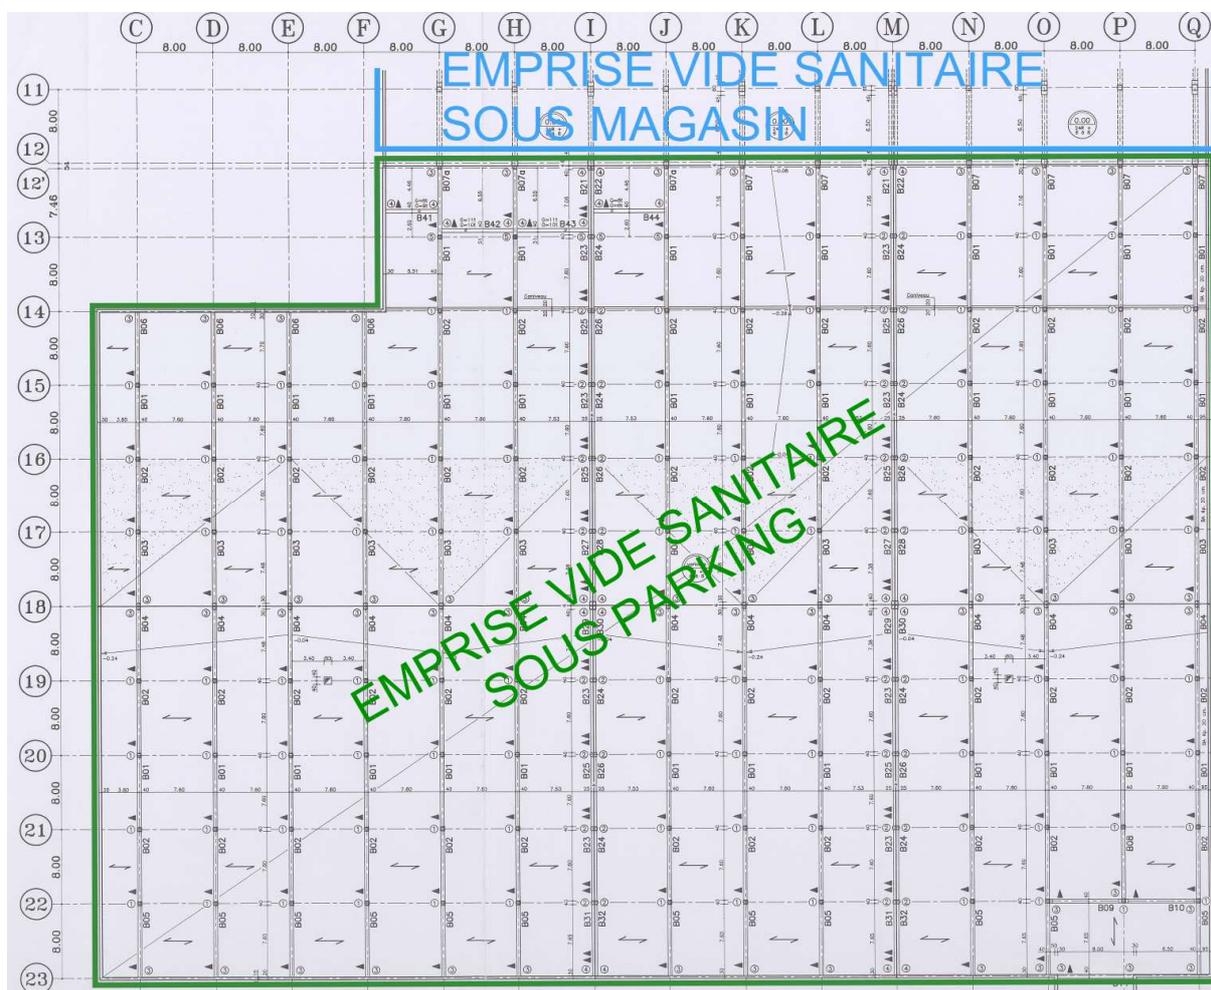
La lecture du dossier des ouvrages exécutés (DOE) concernant la structure du vide sanitaire indique que la structure du plancher haut est constituée de dalles alvéolaires précontraintes portant sur des poutres précontraintes supportées par des poteaux en béton armé par l'intermédiaire de corbeaux également en béton armé. Nous notons également la présence de deux joints de dilatation dans le sens longitudinale (files I et M) et un dans le sens transversal (file 12-12').

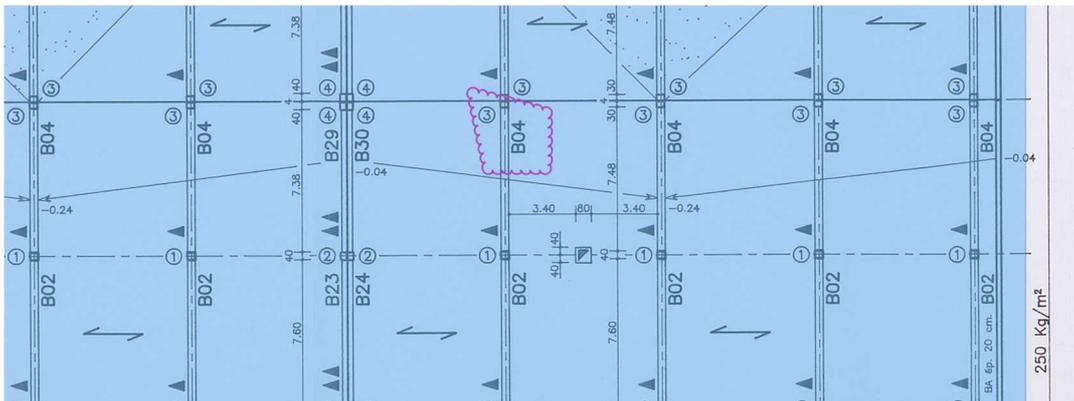
Nous vérifions ci-dessous la poutre B04. Nous reprenons ci-dessous un extrait du plan « 97247 02B EXE – PL – 1/200 – STRU PA RC 12 D »

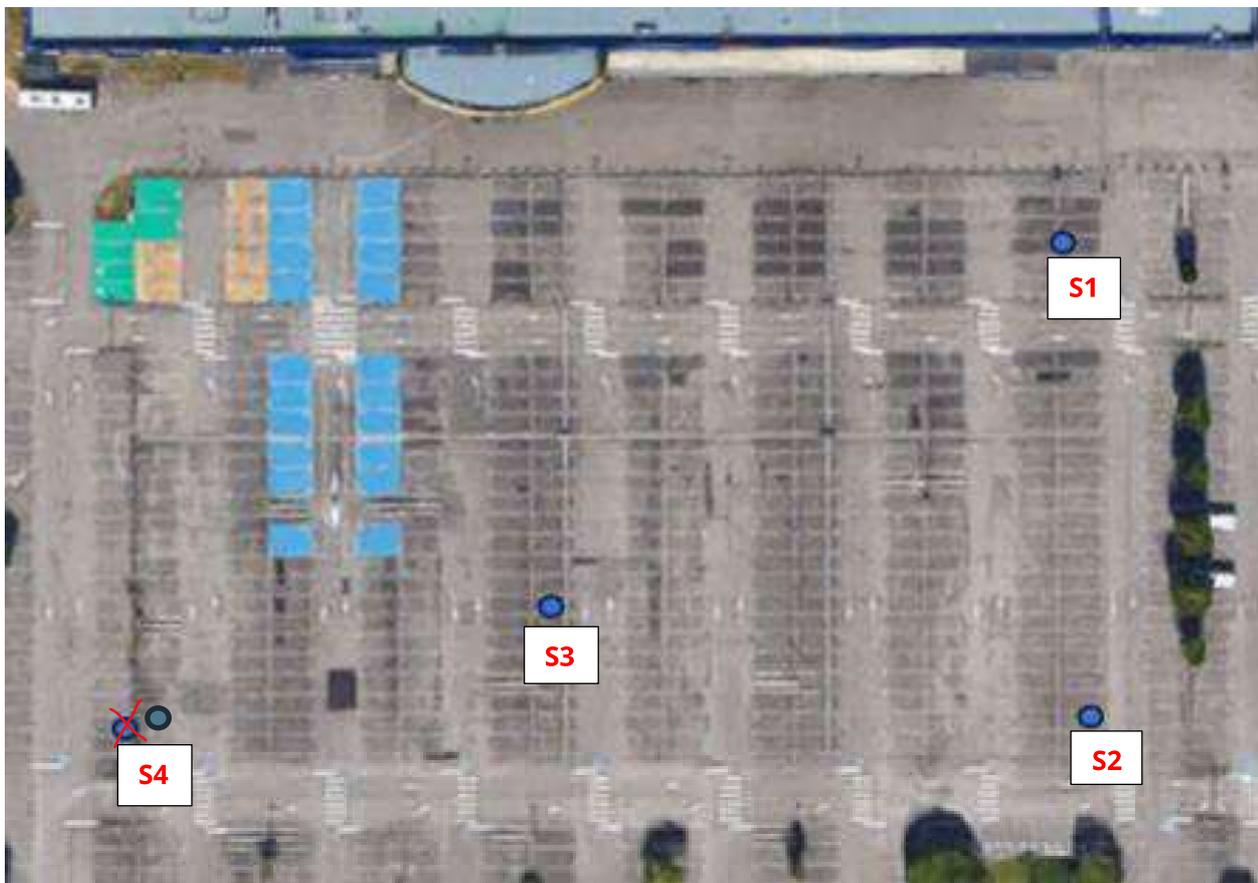
Plan de repérage des 4 sondages (le sondage S4 est décalé afin de se trouver dans le périmètre de la dalle haute du vide sanitaire)
