IKEA STRASBOURG

**NOTE TECHNIQUE – FAISABILITE VEGETALISATION DE LA TOITURE EXISTANTE
– REF TOITURE_20240208**

INDICE 0 – 8 FEVRIER 2024

AFFAIRE	IKEA STRASBOURG - IKEA– Réf : 2799.23
ADRESSE	26 PLACE DE L'ABATTOIR 67200 STRASBOURG
OBJET	Diagnostic structurel
DATE DU RAPPORT.	08 février 2024
NB. DE PAGES	16

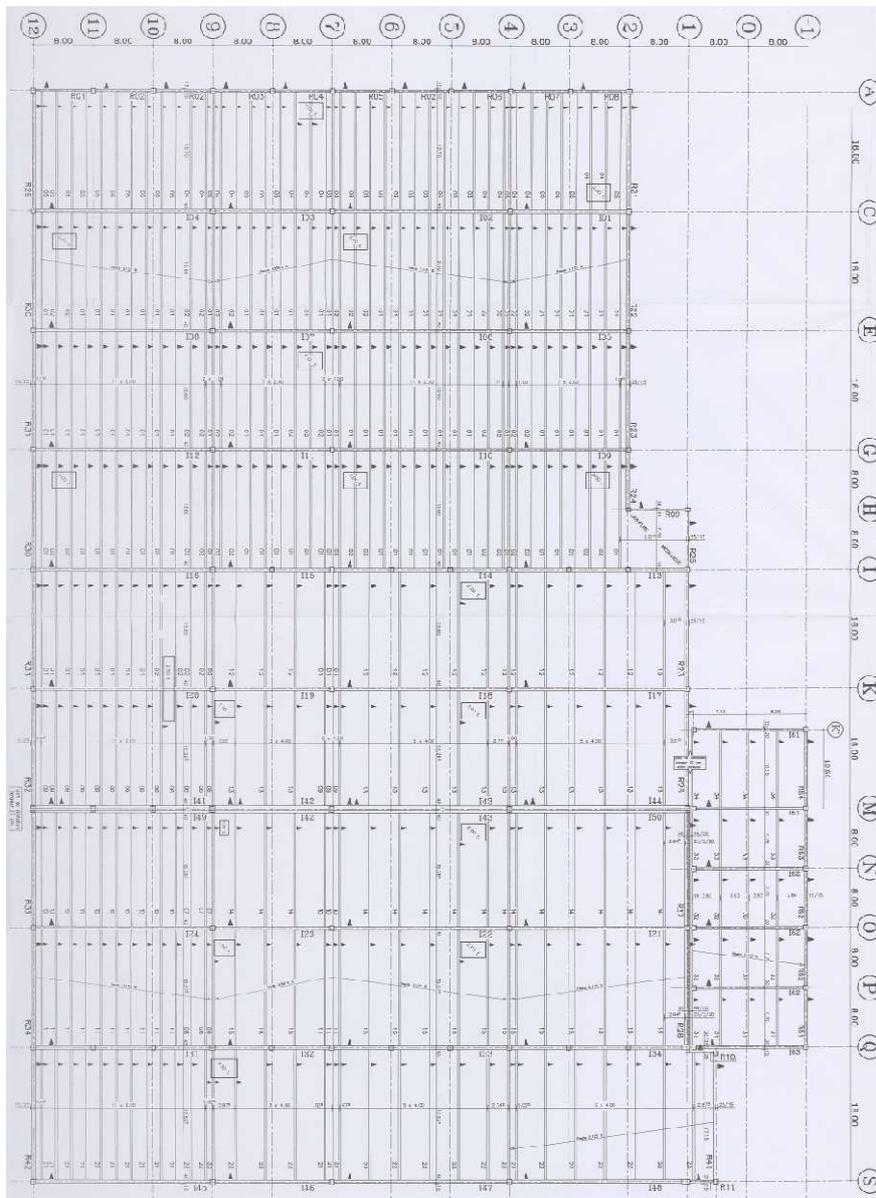
La lecture du dossier des ouvrages exécutés (DOE) concernant la structure de la toiture indique qu'elle est constituée d'une dalle type bac acier reposant sur un réseau de pannes et de poutres en béton précontraint. La toiture est reprise par des poteaux en béton armé par l'intermédiaire de corbeaux également en béton armé. Le DOE ne nous renseigne pas sur l'épaisseur du complexe au-dessus du bac acier.

Nous reprenons ci-dessous le plan de poutraison de la toiture :
