# Études avant aménagement d'un circuit de visite au *Ranger Monument* de la Pointe du Hoc et ses abords

Cricqueville-en-Bessin (14450), Calvados (14),  
Normandie, France

Analyse structurelle de plusieurs ouvrages en béton  
Contexte géologique  
Rapport de GINGER CEBTP

Contrat ABM-p-2824  
Task Order 003

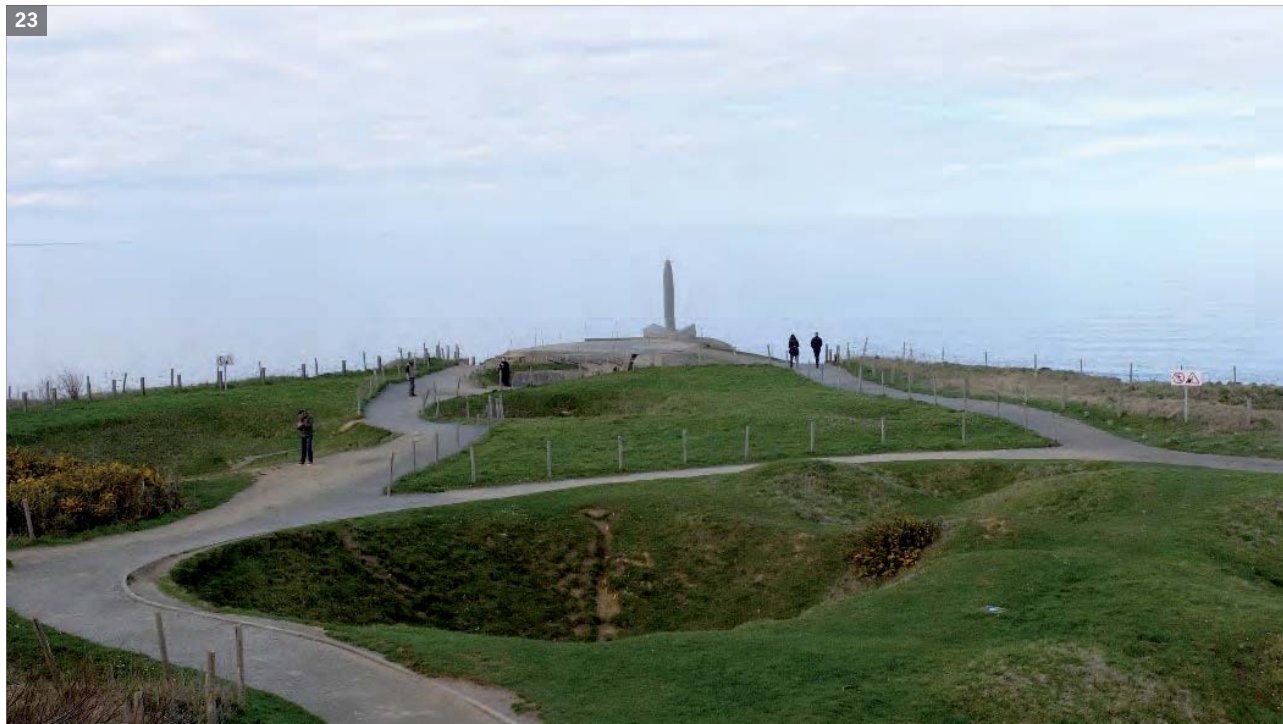
**Fig. 23** Cratère n° 56, au premier plan, avec en arrière-plan, la pointe du Hoc derrière le poste de direction de tir et le monument élevé en hommage aux Rangers. © Vincent Carpentier/Inrap 2019

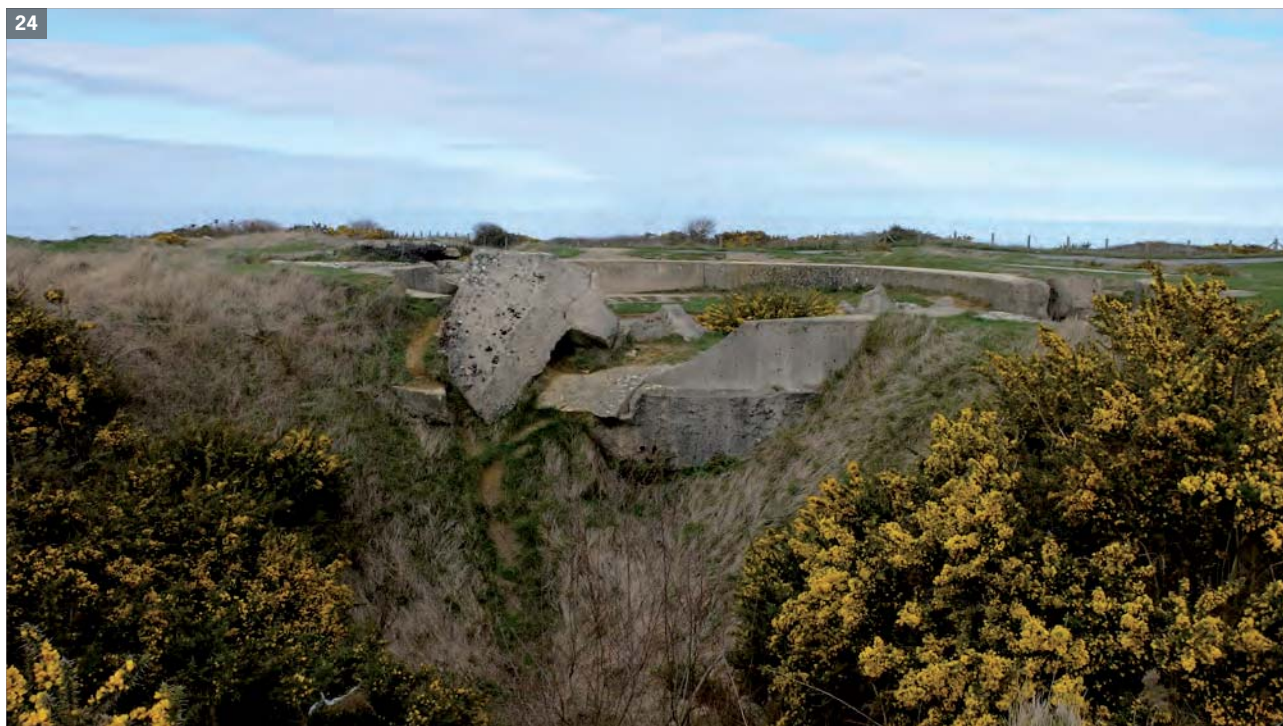
**Fig. 24** Cratère n° 38, entamant l'ouvrage bétonné (encuvement) n° 6. © Vincent Carpentier/Inrap 2019

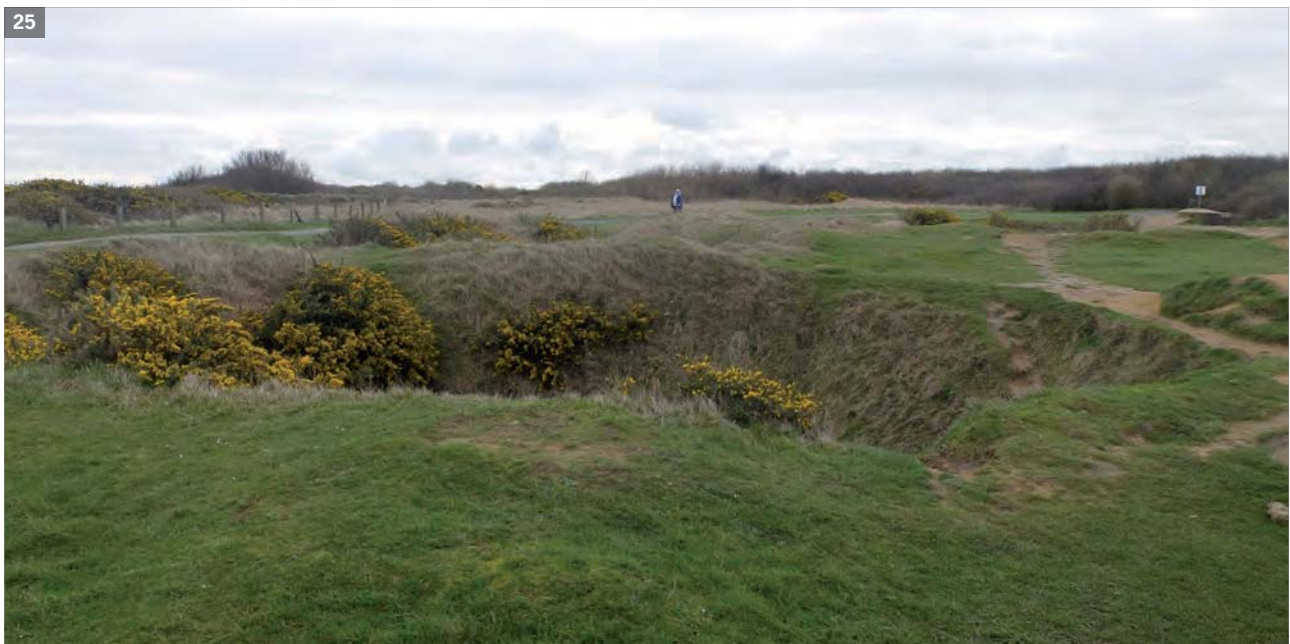
**Fig. 25** Cratère n°25, formé d'un chapelet d'explosions, à l'est du complexe de la batterie.  
© Vincent Carpentier/Inrap 2019

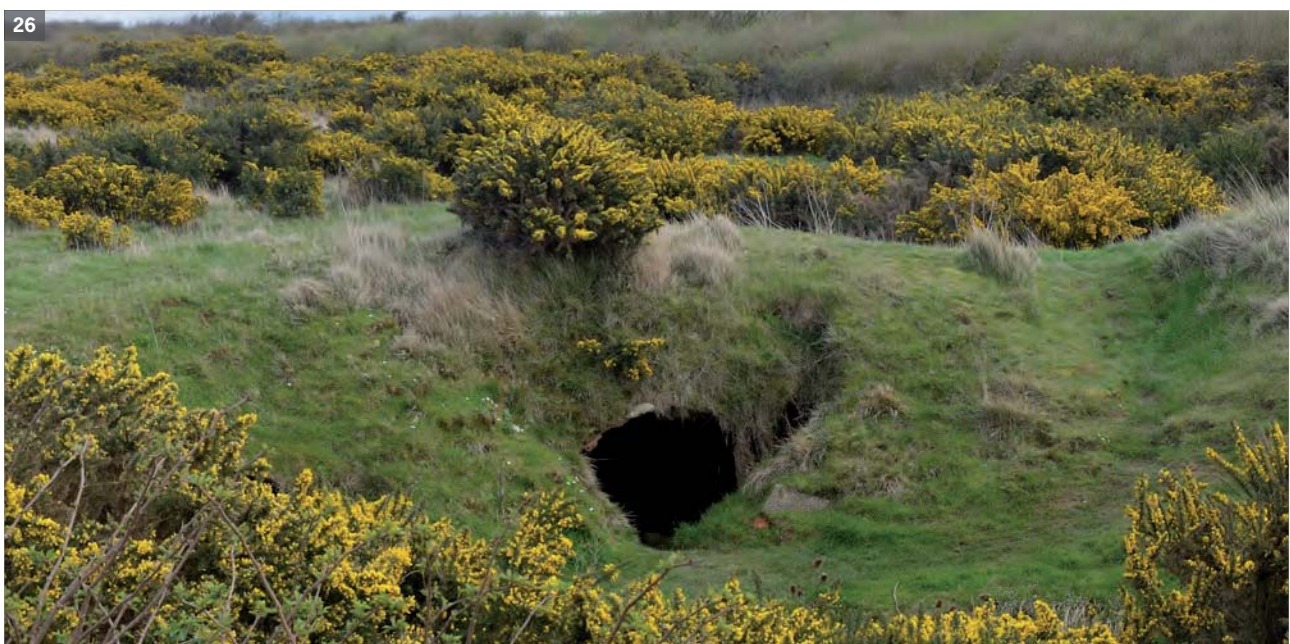
**Fig. 26** Ouverture d'un abri ou galerie couvert tôle ondulée, proche de l'ouvrage bétonné n° 14 où l'on recense deux ouvrages de ce type, partiellement encombrés de gravats.  
© Vincent Carpentier/Inrap 2019

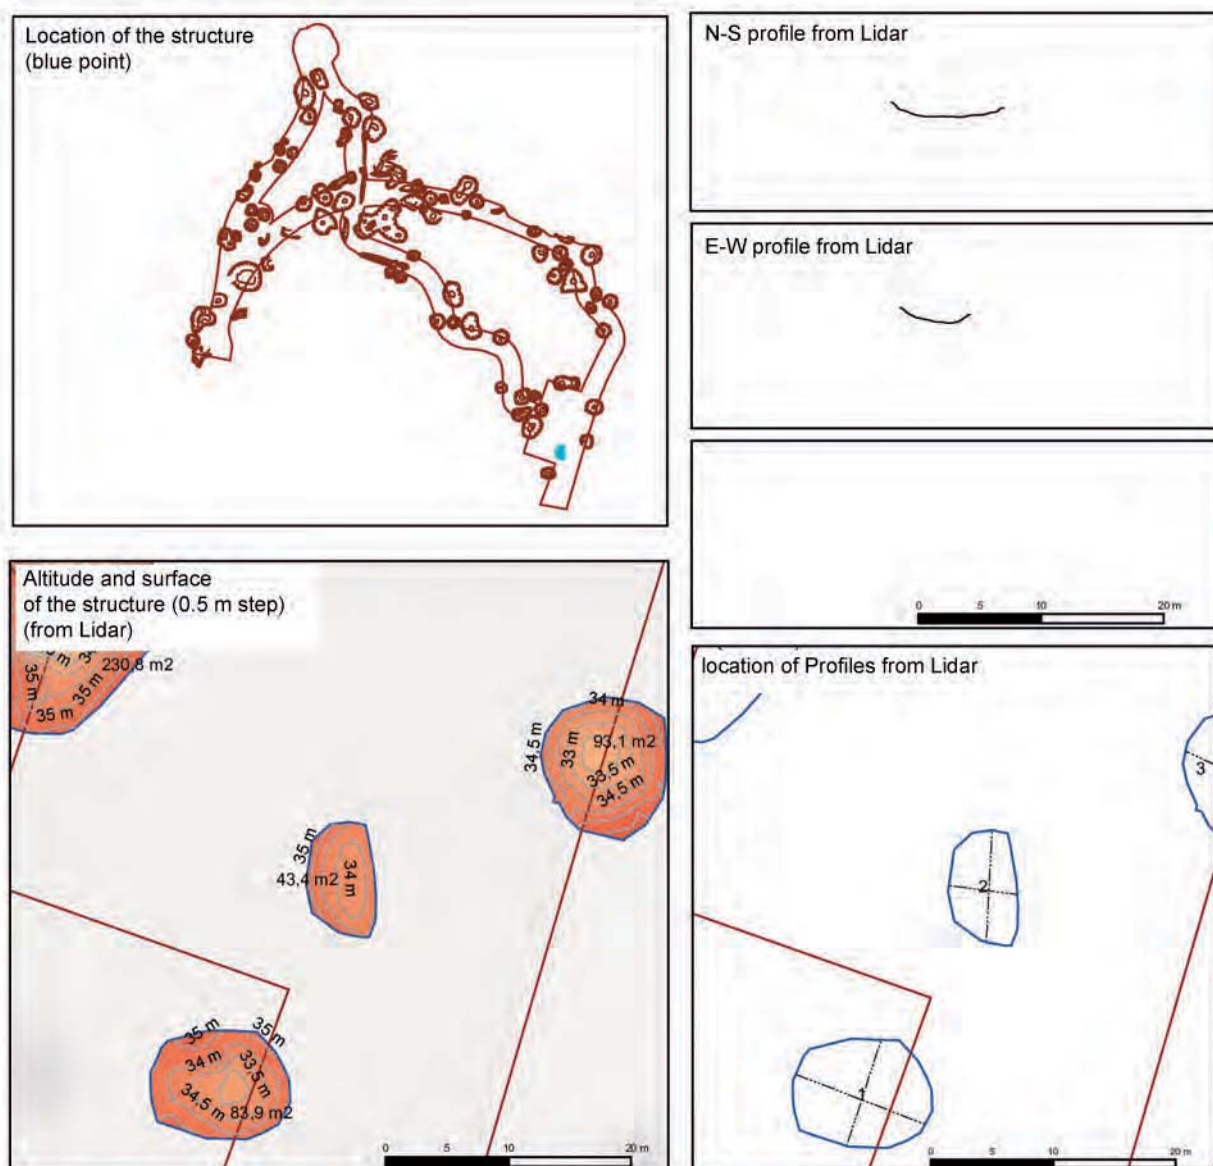
Cratère n° 2. © Inrap 2019

Le fait n°2 est un cratère de forme circulaire à l'origine, et de taille moyenne. Localisé au sud-est du site de la Pointe du Hoc, il résulte probablement de l'explosion d'une bombe de 500lb (226kg) ou bien de 1000lb (454 kg). Ses dimensions correspondent à ce type d'engin explosif. En effet, des bombardements aériens ont été effectués le 13 mai, le 4 et le 6 juin 1944 avec ce type de bombe. L'explosion qui a provoqué ce cratère n'a pas impacté d'ouvrage bétonné. Lors de l'aménagement du site à des fins touristiques, ce cratère a été en partie comblé pour permettre la mise en place d'un chemin gravillonné. Il présente aujourd'hui un plan hémisphérique puisqu'il a été amputé de moitié. Malgré plus de 75 ans d'érosion, il mesure toujours un diamètre de près de 9,50 mètres pour une profondeur d'environ 1 mètre.

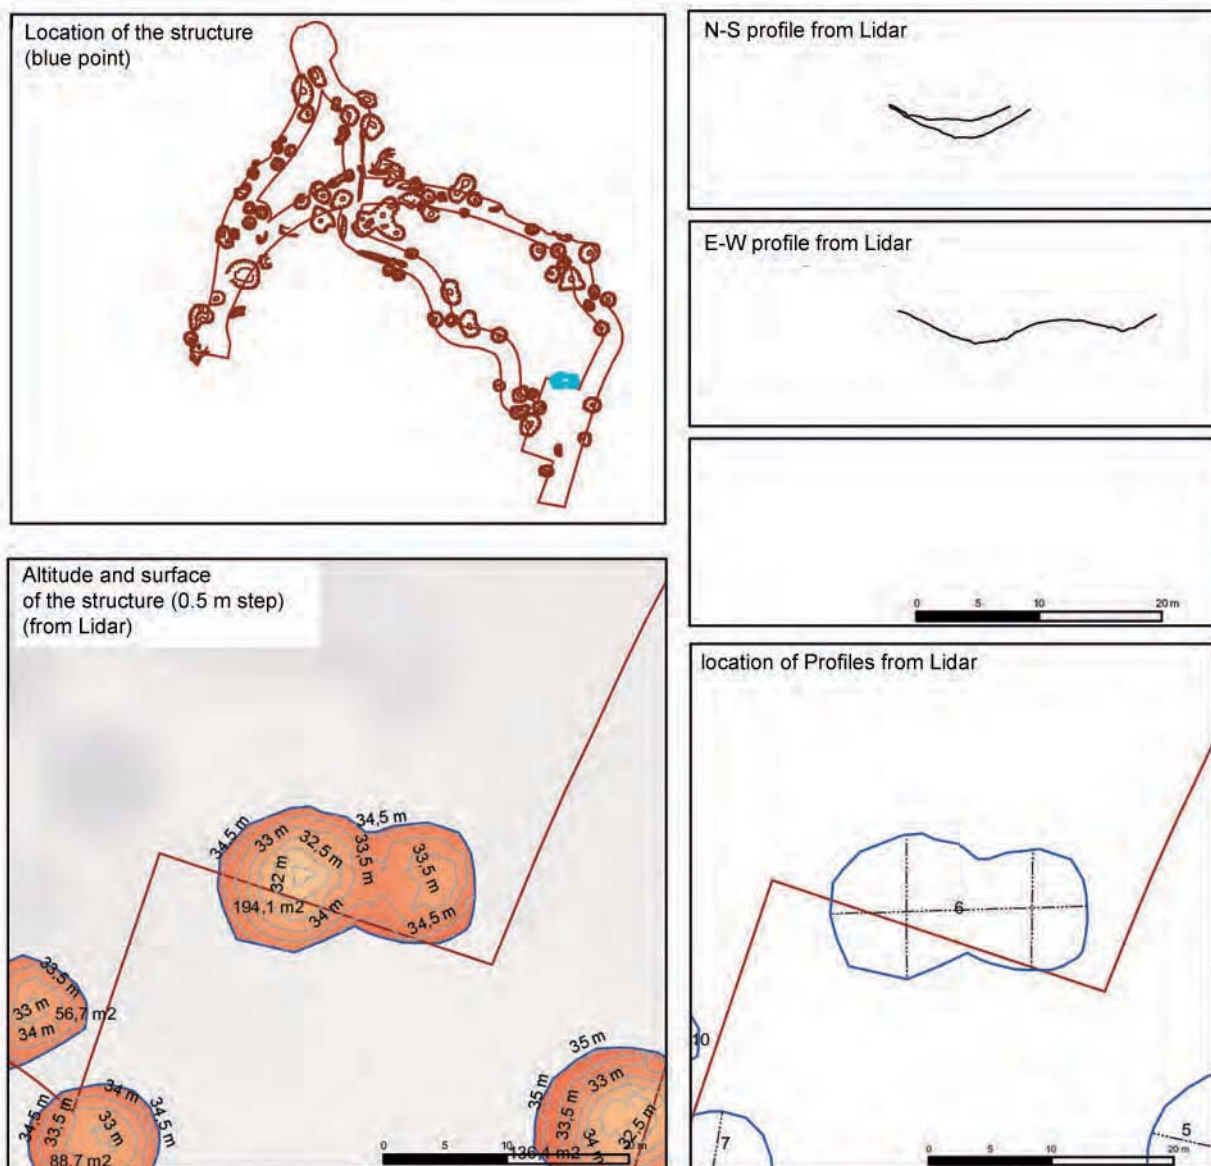
Cratère n° 6. © Inrap 2019

Le fait n°6 correspond à la fusion de deux cratères de forme circulaire et de taille moyenne. Localisé au sud-est du site de la Pointe du Hoc, cet ensemble résulte probablement de l'explosion de deux bombes de 500lb (226 kg) ou bien de 1000lb (454 kg). En effet, des bombardements aériens ont été effectués le 13 mai, le 4 et le 6 juin 1944 avec ce type de bombe. Les explosions à l'origine de ces cratères n'ont pas impacté d'ouvrage bétonné. Malgré plus de 75 ans d'érosion, l'ensemble mesure toujours près de 21 mètres de long pour 11,50 mètres de large et une profondeur d'environ 2,30 mètres.

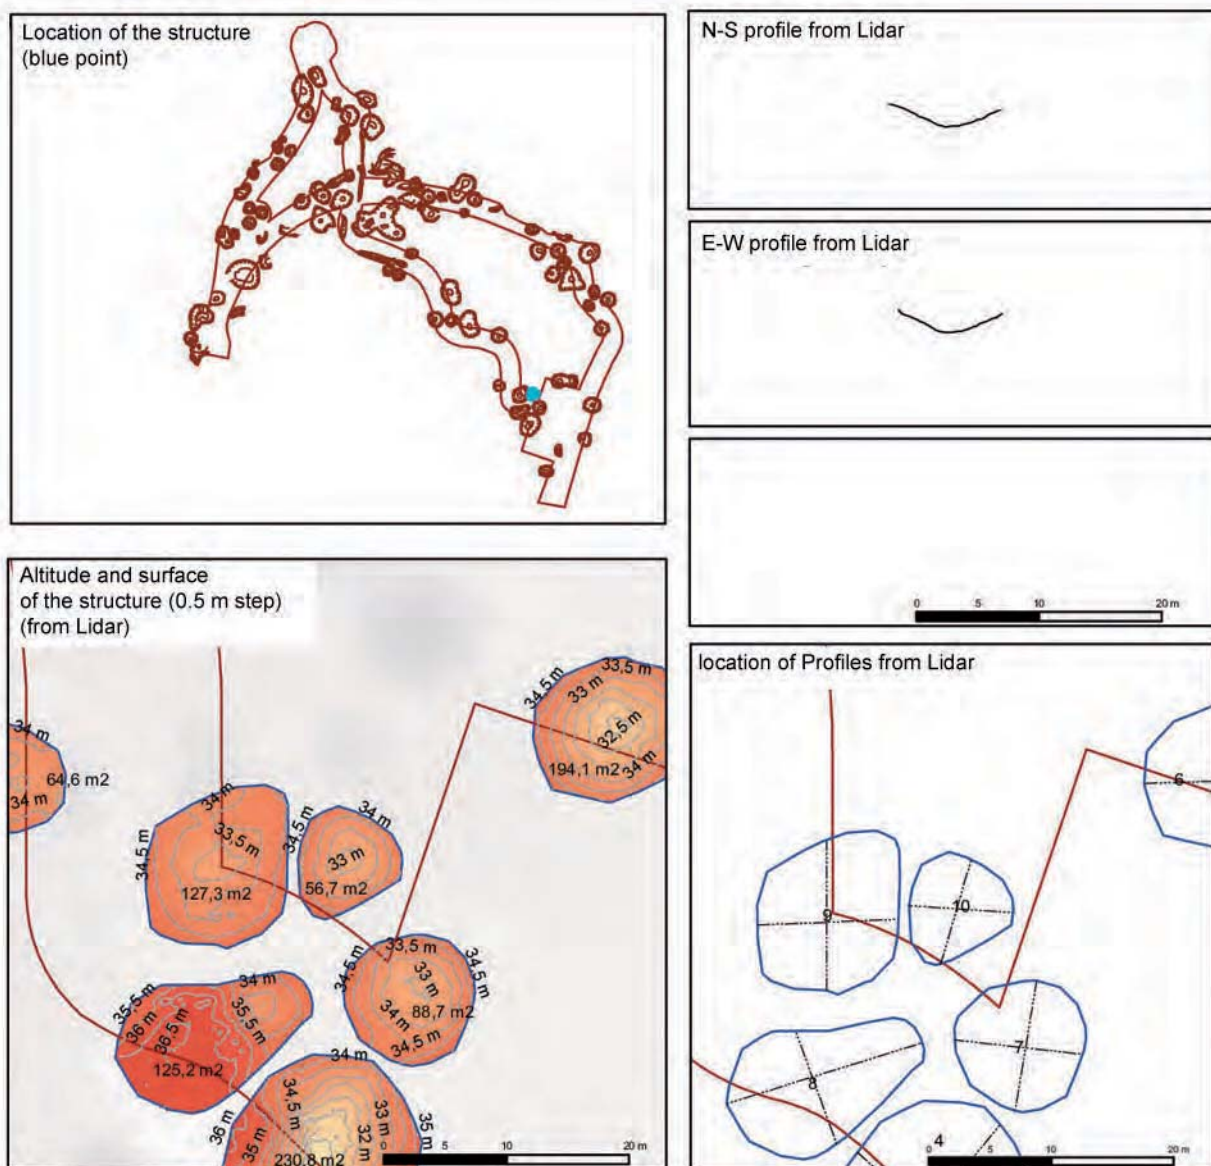
Cratère n° 10. © Inrap 2019

Le fait n° 10 est un cratère de forme globalement circulaire et de taille moyenne. Localisé au sud-est du site de la Pointe du Hoc, il résulte probablement de l'explosion d'une bombe de 500lb (226 kg) ou bien de 1000lb (454 kg). En effet, des bombardements aériens ont été effectués le 13 mai, le 4 et le 6 juin 1944 avec ce type de bombe. L'explosion qui a provoqué ce cratère n'a pas impacté d'ouvrage bétonné. Malgré plus de 75 ans d'érosion, il mesure toujours un diamètre de près de 8,50 mètres pour une profondeur d'environ 1,60 mètre. Il est fort probable que sa forme légèrement aplatie au sud-est soit due à l'explosion qui a causé la formation du cratère n°7.

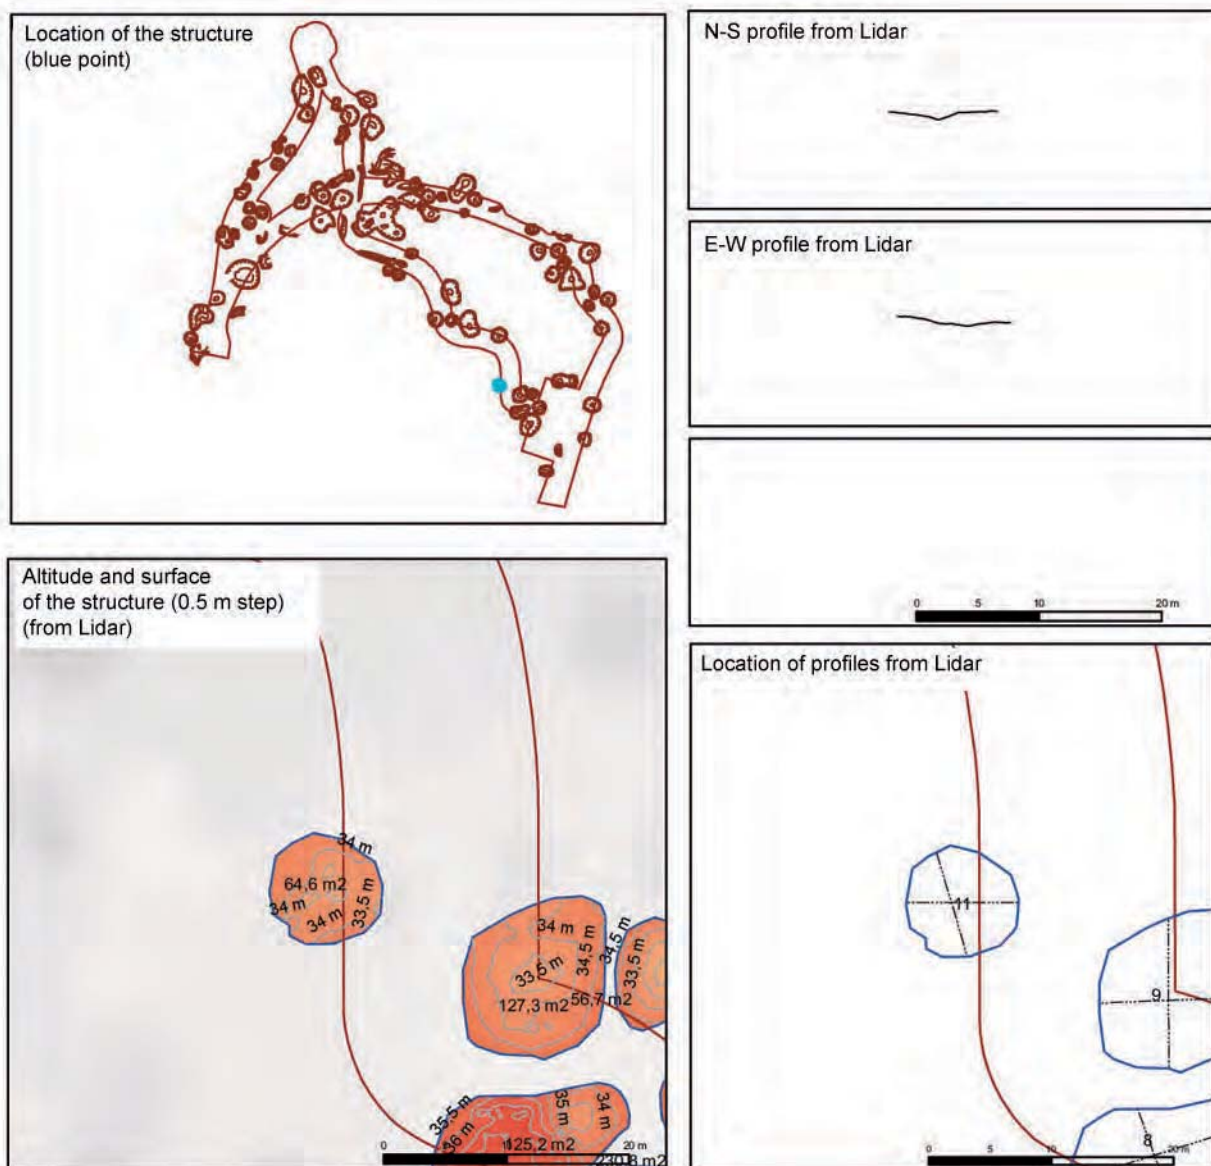
Cratère n° 11. © Inrap 2019

Le fait n°11 est un cratère de forme circulaire et de taille moyenne. Localisé au sud-est du site de la Pointe du Hoc, il résulte probablement de l'explosion d'une bombe de 500lb (226 kg) ou bien de 1000lb (454kg). En effet, des bombardements aériens ont été effectués le 13 mai, le 4 et le 6 juin 1944 avec ce type de bombe. L'explosion qui a provoqué ce cratère n'a pas impacté d'ouvrage bétonné. Malgré plus de 75 ans d'érosion, il mesure toujours un diamètre de près de 11,50 mètres pour une profondeur d'environ 0,60 mètre.

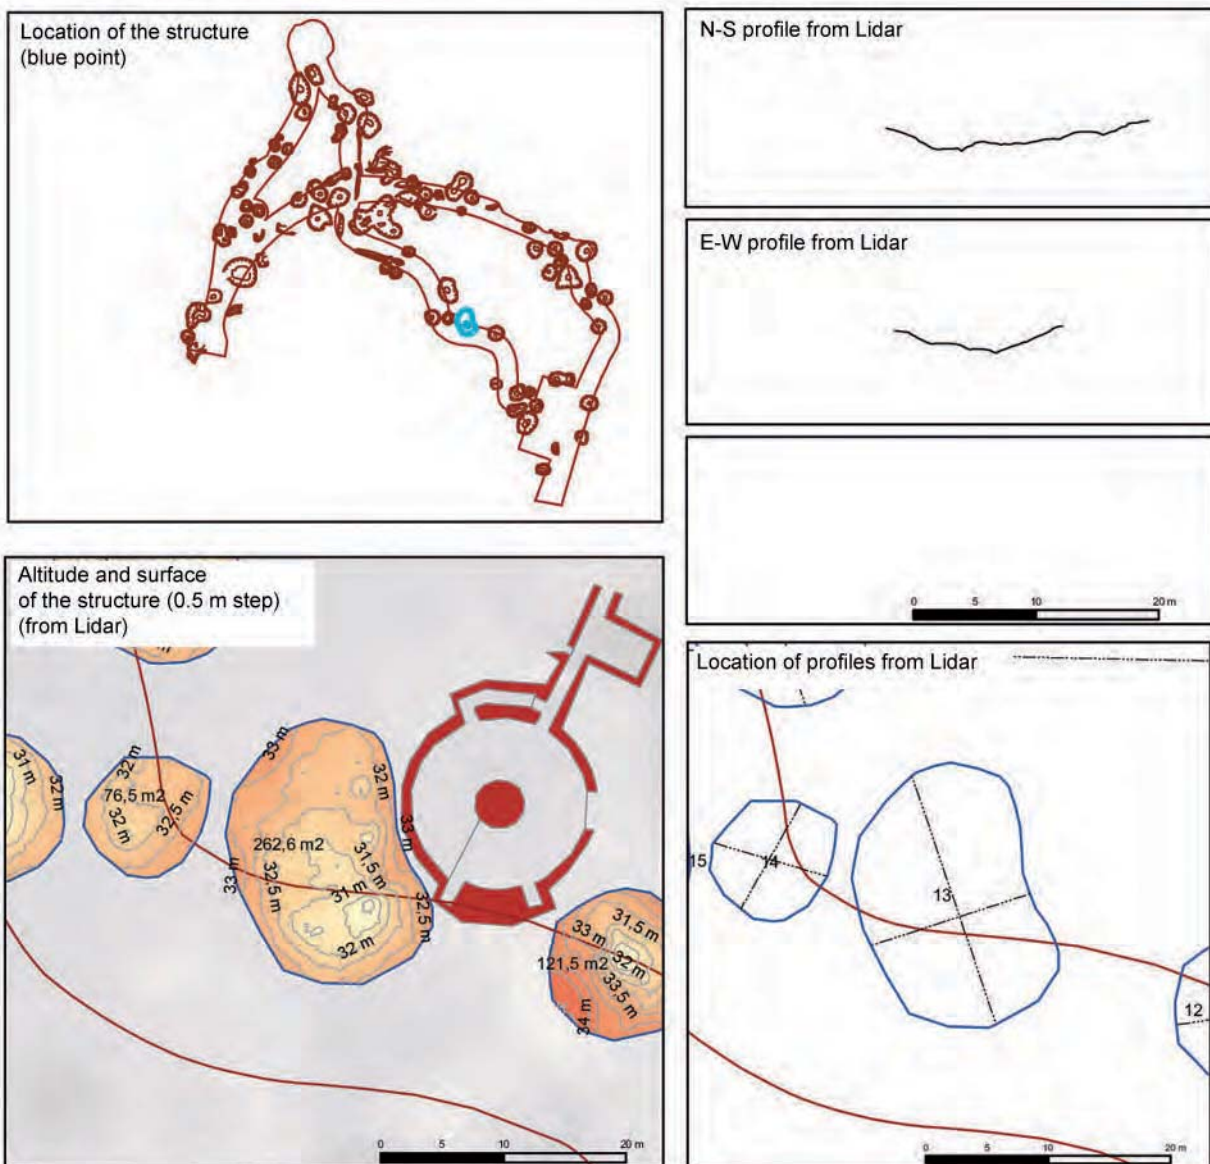
Cratère n° 13. © Inrap 2019

Le fait n° 13 est un cratère de forme oblongue et de taille importante. Localisé au sud-est du site de la Pointe du Hoc, contre l'un des encuvements pour canon de 155 mm, il résulte probablement de l'explosion d'une bombe de 2000 lb (908 kg). En effet, des bombardements aériens ont été effectués le 13 mai et le 6 juin 1944 avec ce type de bombe. L'explosion qui a provoqué ce cratère a certainement endommagé l'ouvrage bétonné n° 2. Malgré plus de 75 ans d'érosion, le cratère mesure toujours un diamètre de près de 21,50 mètres pour une profondeur d'environ 1,80 mètre.

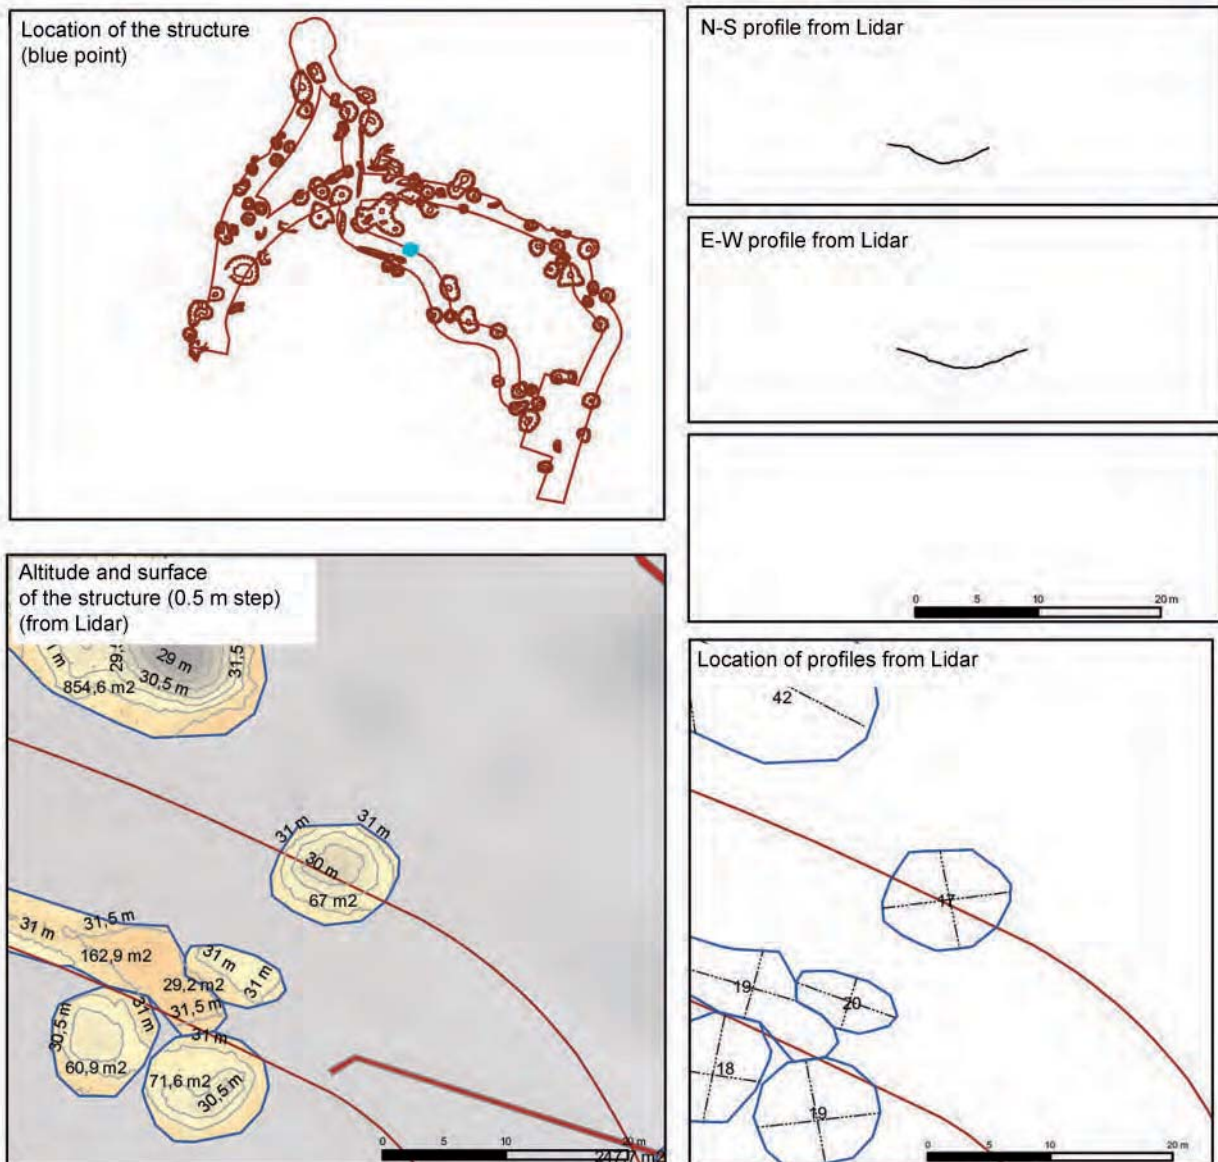
Cratère n° 17. © Inrap 2019

Le fait n° 17 est un cratère de forme circulaire et de taille moyenne. Localisé au centre du site de la Pointe du Hoc, il résulte probablement de l'explosion d'une bombe de 500lb (226 kg) ou bien de 1000lb (454 kg). En effet, des bombardements aériens ont été effectués le 13 mai, le 4 et le 6 juin 1944 avec ce type de bombe. L'explosion qui a provoqué ce cratère n'a pas impacté d'ouvrage bétonné. Malgré plus de 75 ans d'érosion, il mesure toujours un diamètre de près de 10,50 mètres pour une profondeur d'environ 1,30 mètre.

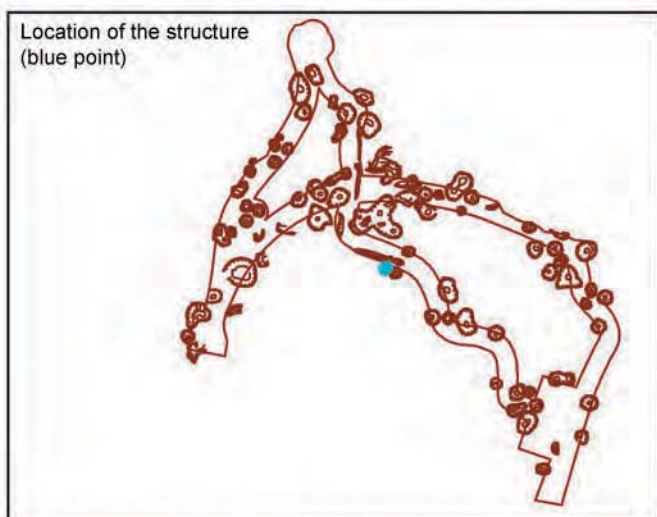
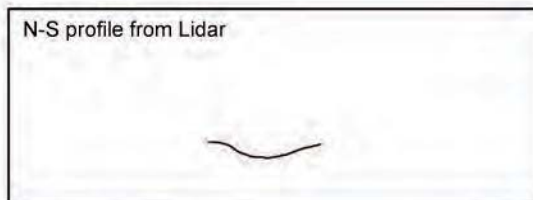
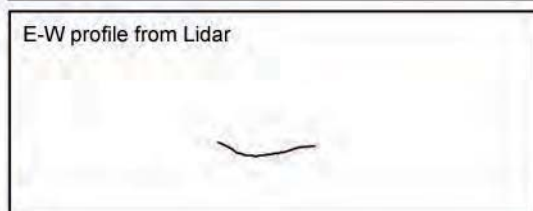
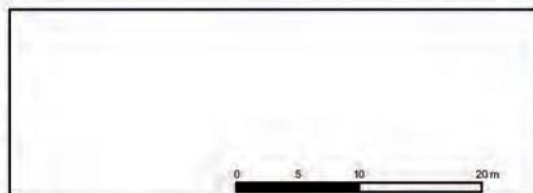
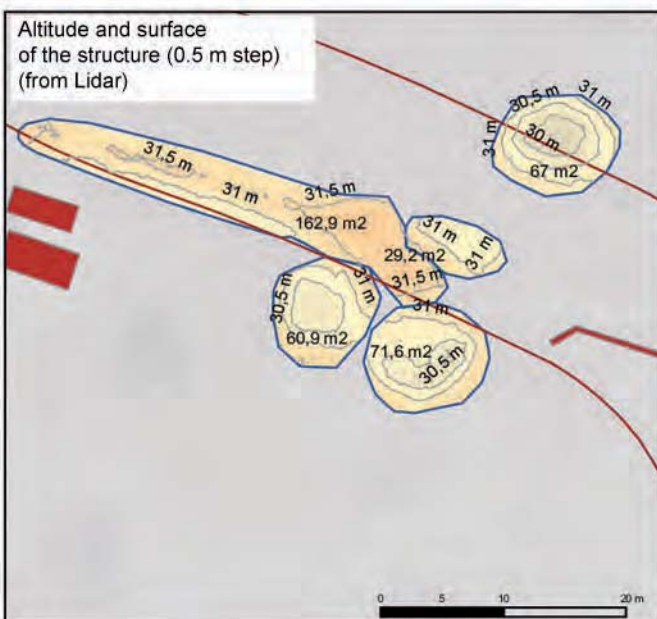
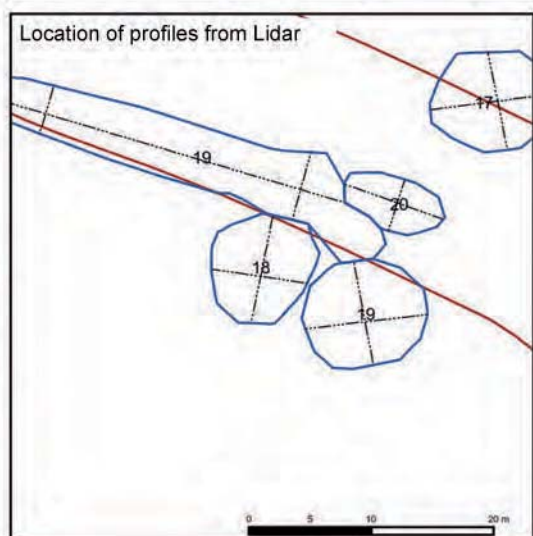
Cratère n° 18. © Inrap 2019

Le fait n° 18 est un cratère de forme circulaire et de taille moyenne. Localisé au centre du site de la Pointe du Hoc, il résulte probablement de l'explosion d'une bombe de 500 lb (226 kg) ou bien de 1000 lb (454 kg). En effet, des bombardements aériens ont été effectués le 13 mai, le 4 et le 6 juin 1944 avec ce type de bombe. L'explosion qui a provoqué ce cratère n'a pas impacté d'ouvrage bétonné. Malgré plus de 75 ans d'érosion, il mesure toujours un diamètre de près de 9,50 mètres pour une profondeur d'environ 1,10 mètre.

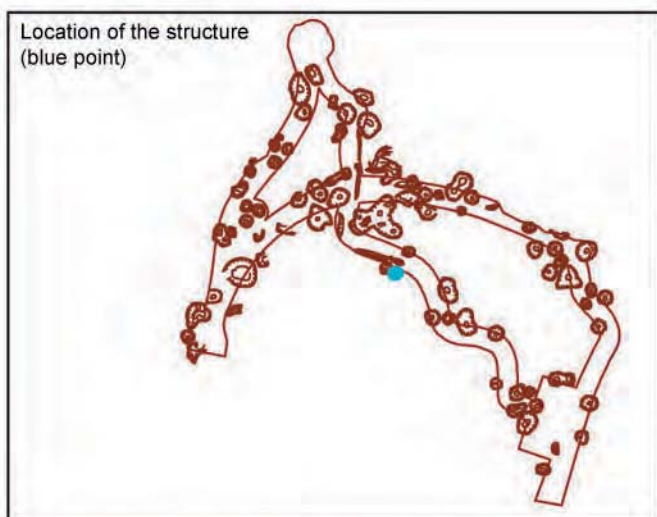
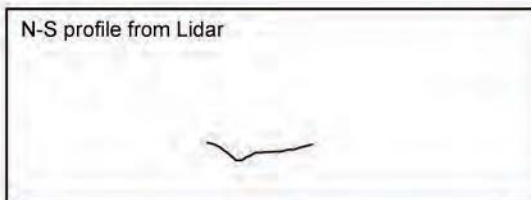
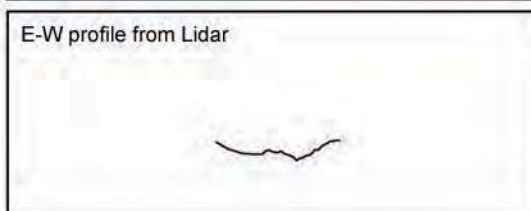
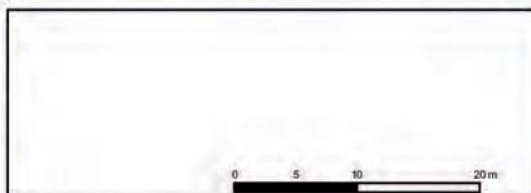
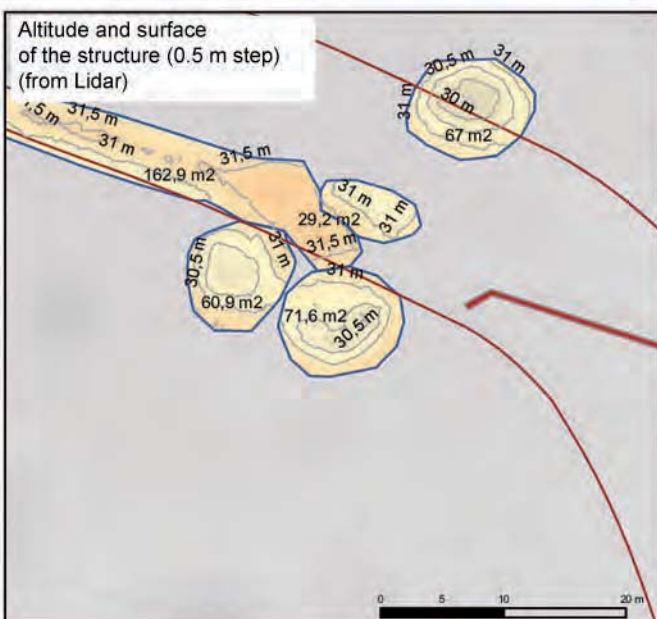
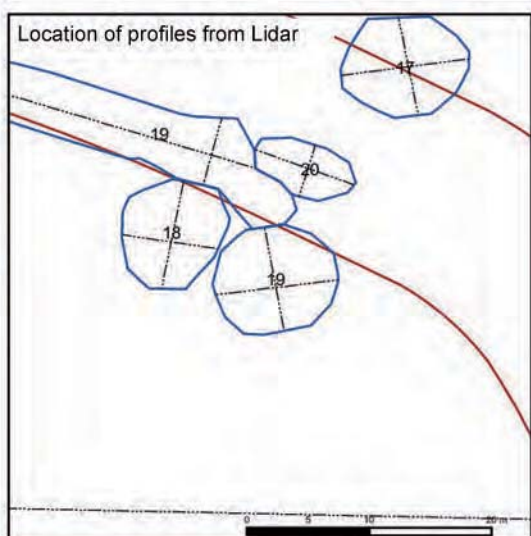
Cratère n° 19a. © Inrap 2019

Le fait n° 19 est un cratère de forme circulaire et de taille moyenne. Localisé au centre du site de la Pointe du Hoc, il résulte probablement de l'explosion d'une bombe de 500lb (226 kg) ou bien de 1000lb (454 kg). En effet, des bombardements aériens ont été effectués le 13 mai, le 4 et le 6 juin 1944 avec ce type de bombe. L'explosion qui a provoqué ce cratère n'a pas impacté d'ouvrage bétonné. Malgré plus de 75 ans d'érosion, il mesure toujours un diamètre de près de 10 mètres pour une profondeur d'environ 1,30 mètre.

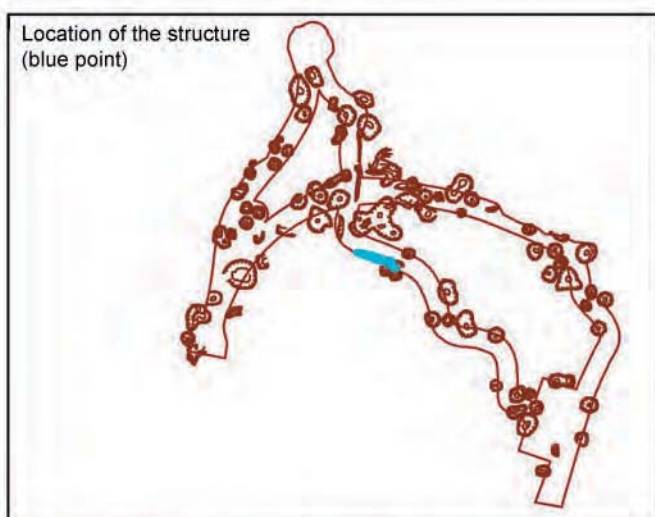
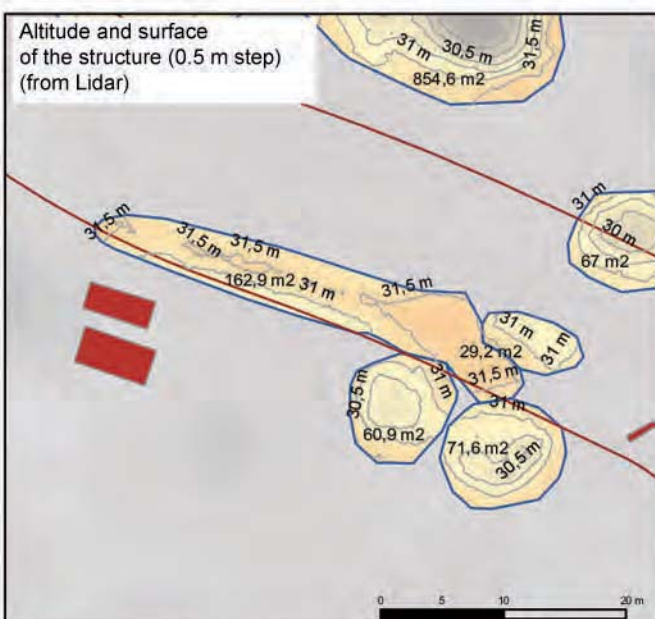
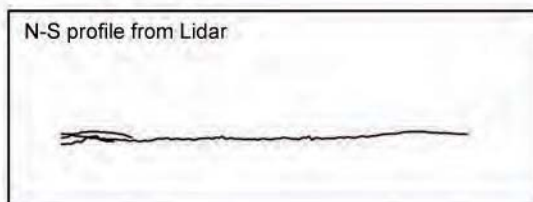
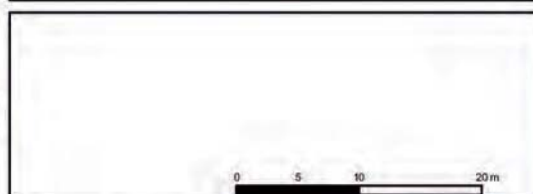
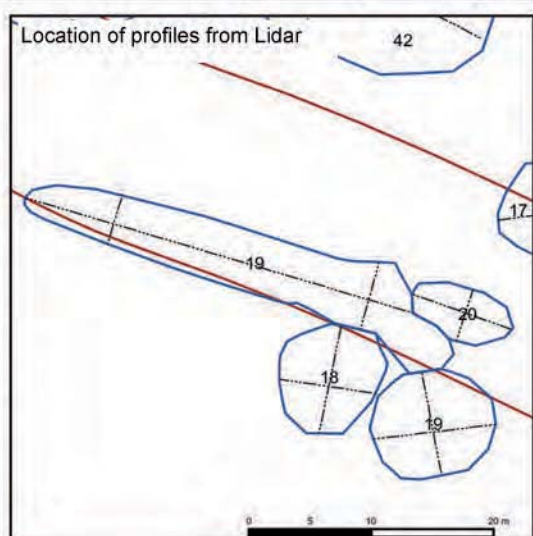
Fait associé n° 19b. © Inrap 2019

Le fait n° 19 bis est un ancien réseau parcellaire matérialisé sous la forme d'un fossé rectiligne orienté est-ouest. Cet aménagement, bien antérieur à la création de la batterie de la Pointe du Hoc, délimitait autrefois une vaste parcelle herbagée s'étendant jusqu'au bord de la falaise. Il s'agit là du dernier vestige visible de ce petit fossé. Malgré les bombardements et plus de 75 ans d'érosion, il mesure toujours près de 32 mètres de longueur pour 4 mètres de largeur et une profondeur d'environ 0,50 mètre.

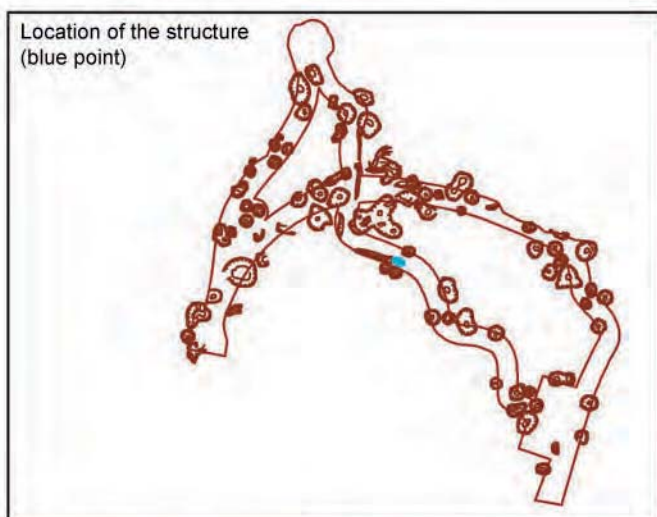
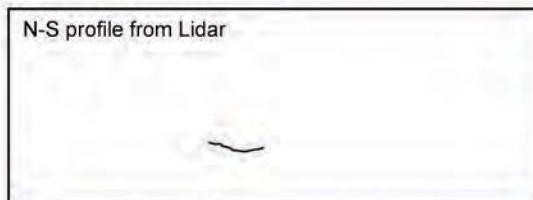
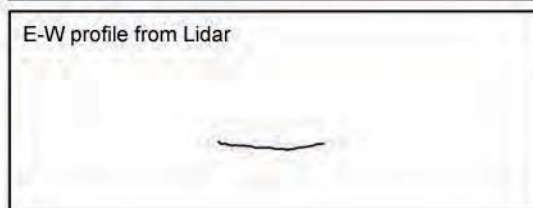
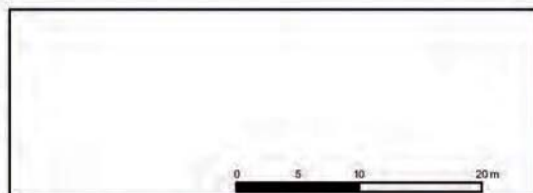
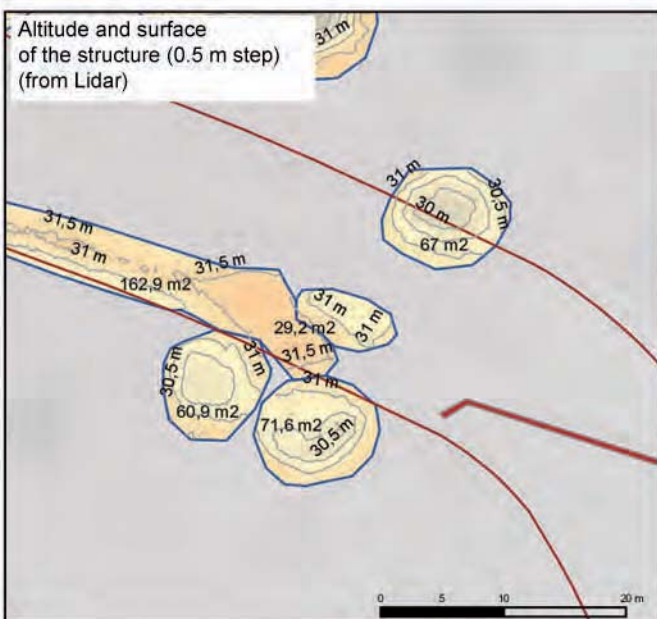
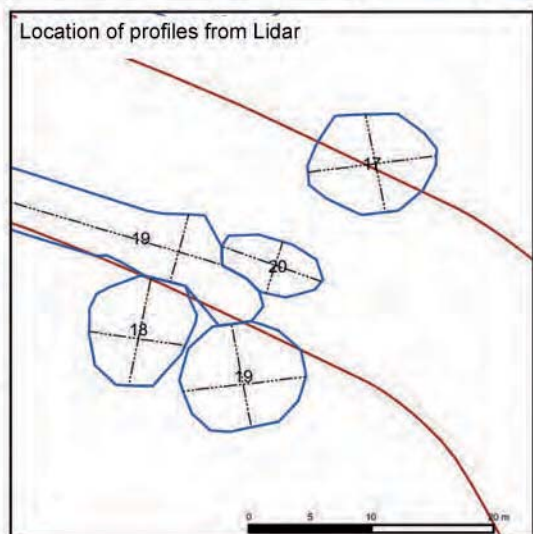
Cratère n° 20. © Inrap 2019

Le fait n° 20 est un cratère de forme allongée et de petite taille. Localisé au centre du site de la Pointe du Hoc, il résulte probablement de l'explosion d'une bombe de 500lb (226 kg) ou bien de 1000lb (454 kg). En effet, des bombardements aériens ont été effectués le 13 mai, le 4 et le 6 juin 1944 avec ce type de bombe. L'explosion à l'origine de ce cratère a certainement impacté le fossé parcellaire numéroté 19bis. Malgré plus de 75 ans d'érosion, il mesure toujours près de 8,50 mètres de longueur pour 4 mètres de largeur et une profondeur d'environ 0,50 mètre.

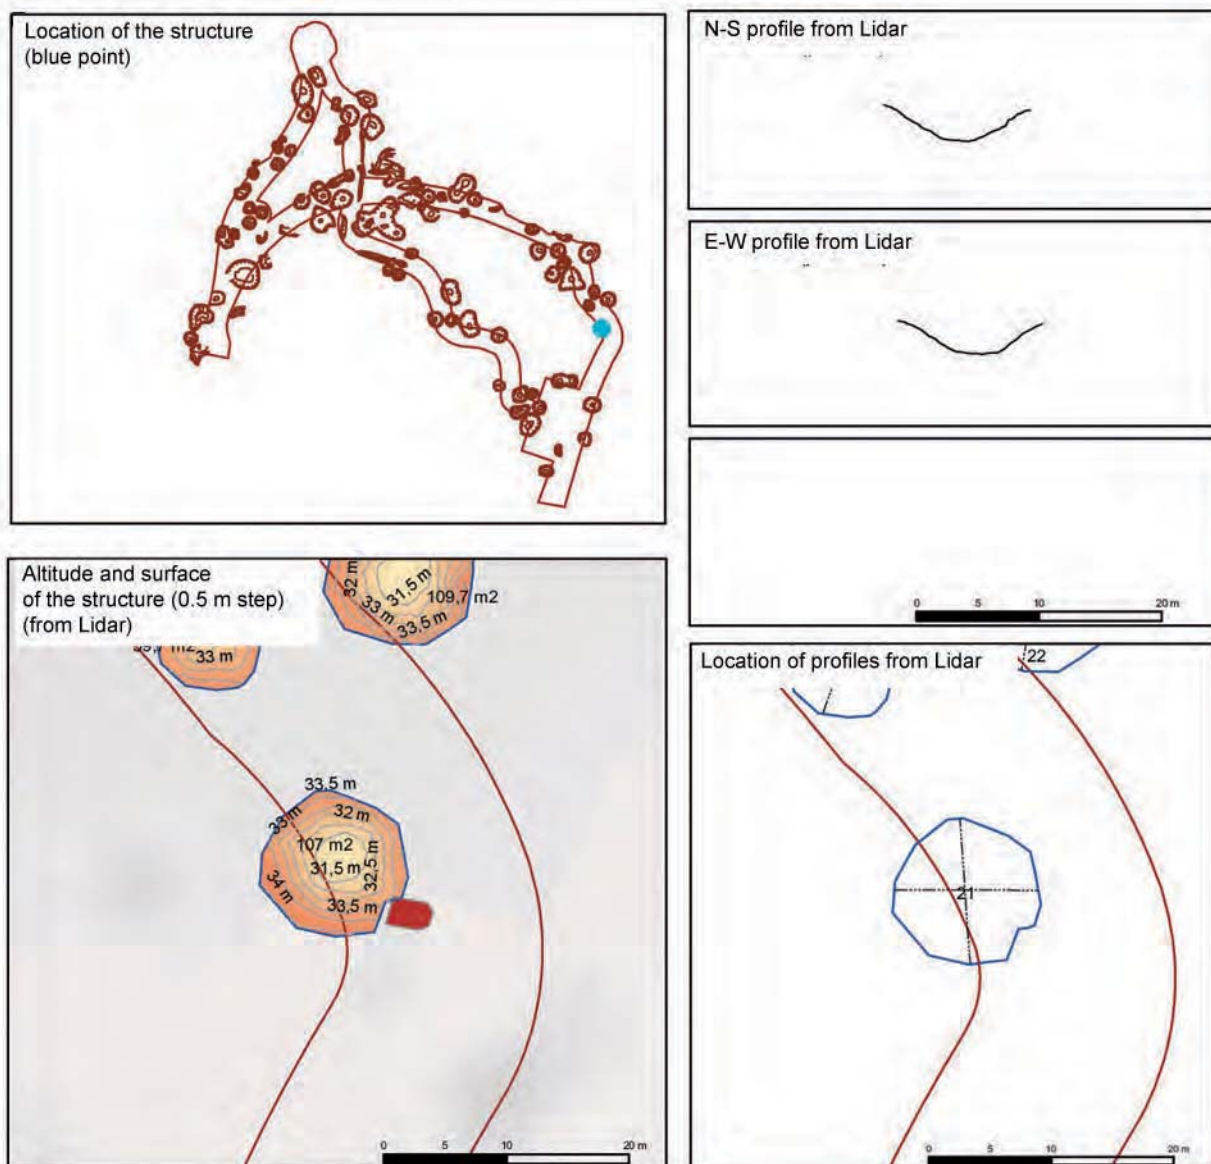
Cratère n° 21. © Inrap 2019

Le fait n° 21 est un cratère de forme circulaire et de taille moyenne. Localisé au centre du site de la Pointe du Hoc, il résulte probablement de l'explosion d'une bombe de 500 lb (226 kg) ou bien de 1000 lb (454 kg). En effet, des bombardements aériens ont été effectués le 13 mai, le 4 et le 6 juin 1944 avec ce type de bombe. Le cratère 21 jouxte le bunker n° 1, pourtant ce dernier ne semble pas avoir été endommagé par l'explosion. Aucun impact n'est à noter sur l'ouvrage en béton qui ne semble même pas avoir été déstabilisé. Malgré plus de 75 ans d'érosion, le cratère n° 21 mesure toujours un diamètre de près de 12 mètres pour une profondeur d'environ 2,50 mètres.

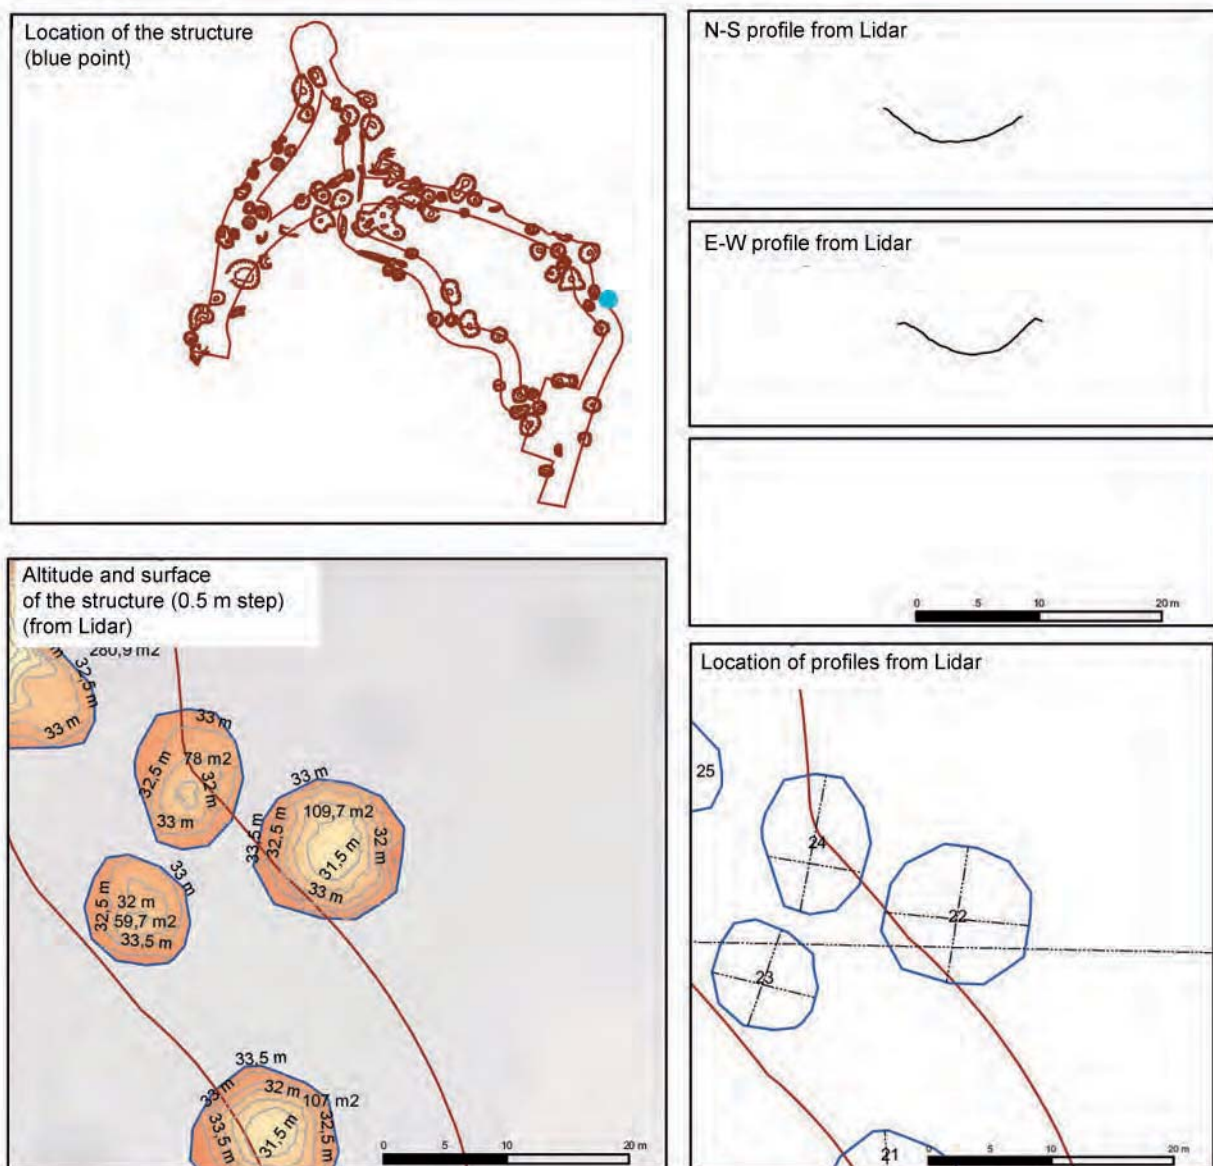
Cratère n° 22. © Inrap 2019

Le fait n° 22 est un cratère de forme circulaire et de taille moyenne. Localisé au centre du site de la Pointe du Hoc, il résulte probablement de l'explosion d'une bombe de 500lb (226 kg) ou bien de 1000lb (454 kg). En effet, des bombardements aériens ont été effectués le 13 mai, le 4 et le 6 juin 1944 avec ce type de bombe. L'explosion qui a provoqué ce cratère n'a pas impacté d'ouvrage bétonné. Malgré plus de 75 ans d'érosion, il mesure toujours un diamètre de près de 12,50 mètres pour une profondeur d'environ 2,70 mètres.
