# Études avant aménagement d'un circuit de visite au *Ranger Monument* de la Pointe du Hoc et ses abords

Cricqueville-en-Bessin (14450), Calvados (14),  
Normandie, France

Analyse structurelle de plusieurs ouvrages en béton  
Contexte géologique  
Rapport de GINGER CEBTP

Contrat ABM-p-2824  
Task Order 003

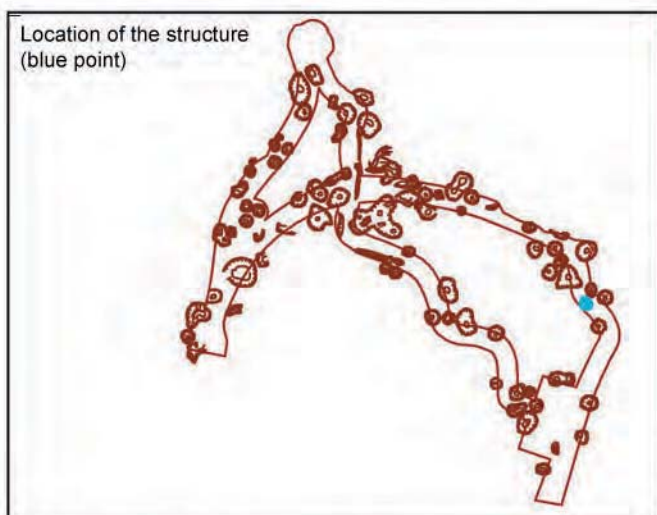
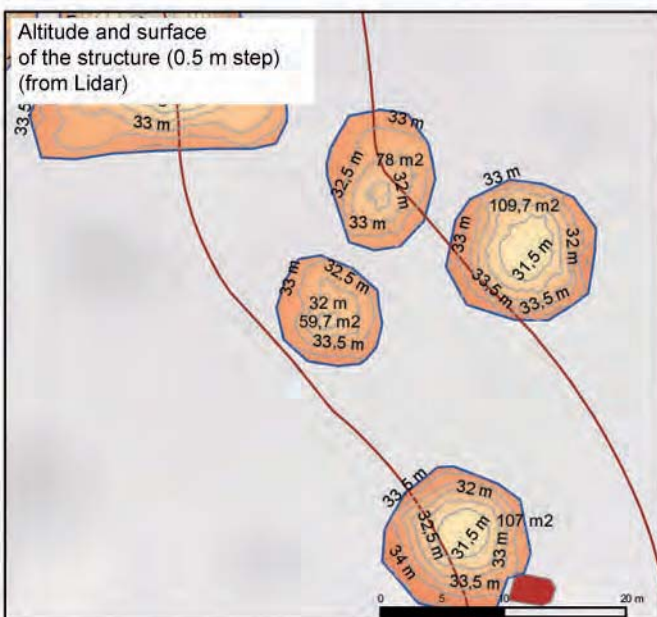
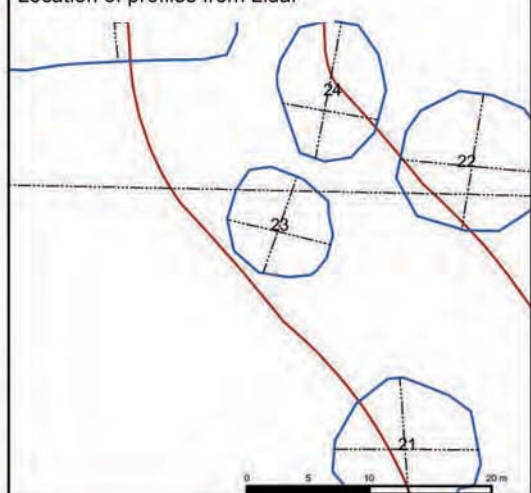
Cratère n° 23. © Inrap 2019

Le fait n° 23 est un cratère circulaire de petite taille. Localisé au sud-est du site de la Pointe du Hoc, il résulte probablement de l'explosion d'une bombe de 500 lb (226 kg). En effet, des bombardements aériens ont été effectués le 13 mai, le 4 et le 6 juin 1944 avec ce type de bombe. L'explosion à l'origine de ce cratère n'a pas impacté d'ouvrage bétonné. Malgré plus de 75 ans d'érosion, il mesure toujours un diamètre de près de 9,50 mètres pour une profondeur d'environ 1,50 mètre.

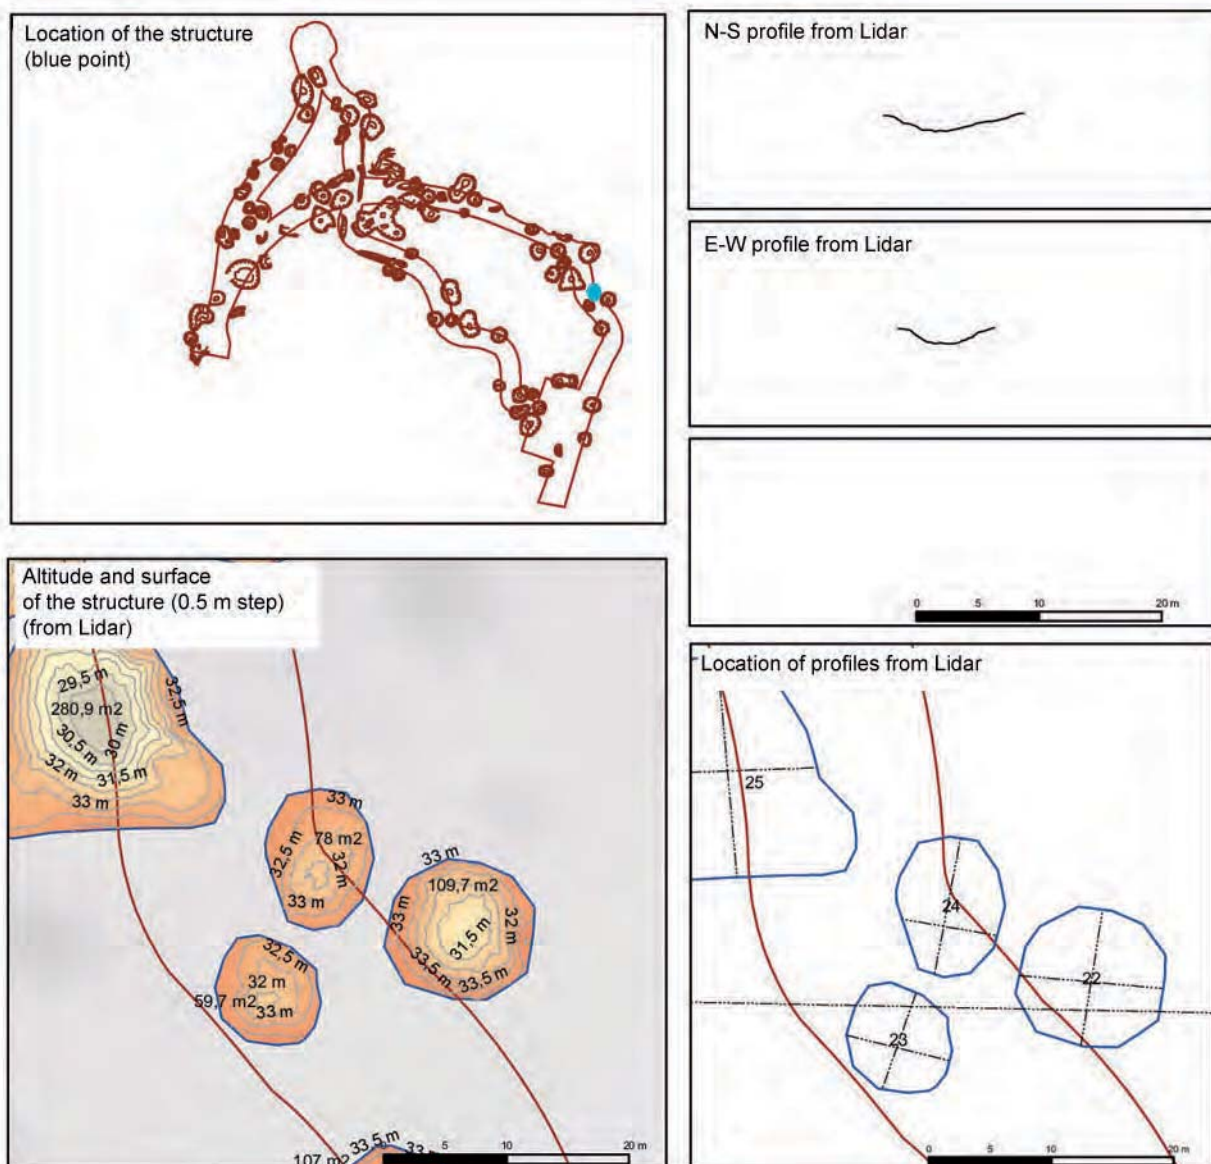
Cratère n° 24. © Inrap 2019

Le fait n° 24 est un cratère ovoïde de petite taille. Localisé au sud-est du site de la Pointe du Hoc, il résulte probablement de l'explosion d'une bombe de 500 lb (226 kg). En effet, des bombardements aériens ont été effectués le 13 mai, le 4 et le 6 juin 1944 avec ce type de bombe. L'explosion à l'origine de ce cratère n'a pas impacté d'ouvrage bétonné. Malgré plus de 75 ans d'érosion, il mesure toujours un diamètre de près de 11 mètres pour une profondeur d'environ 1,10 mètre.

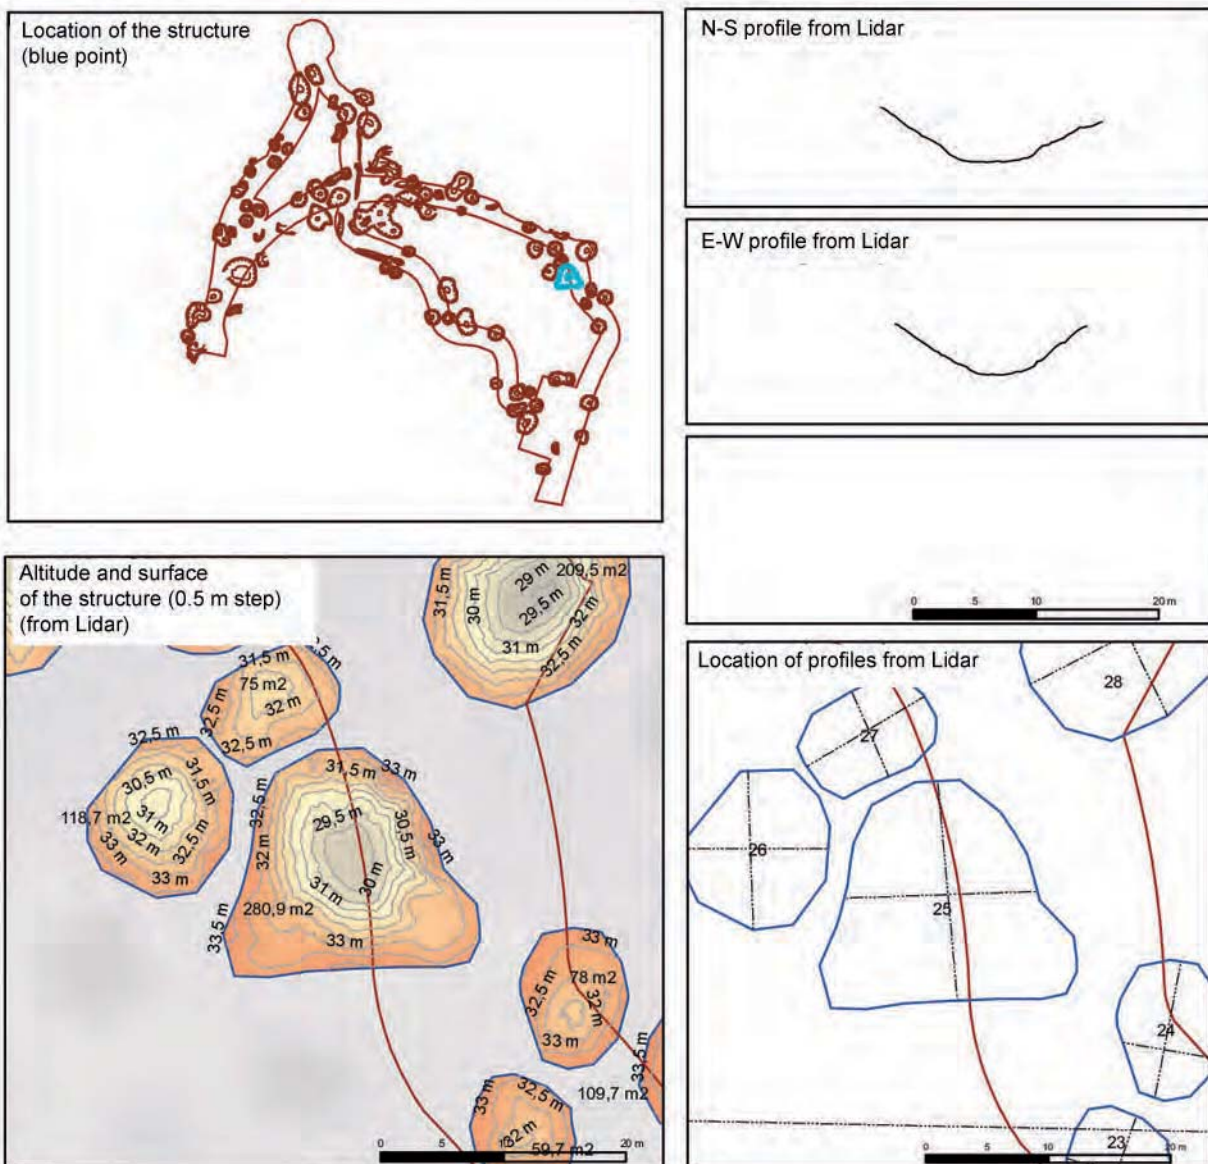
Cratère n° 25. © Inrap 2019

Le fait n°25 est un cratère de forme irrégulière et de taille importante. Localisé au sud-est du site de la Pointe du Hoc, contre l'un des encuvements pour canon de 155 mm, il résulte probablement de l'explosion d'une bombe de 2000 lb (908 kg). En effet, des bombardements aériens ont été effectués le 13 mai et le 6 juin 1944 avec ce type de bombe. Malgré plus de 75 ans d'érosion, le cratère mesure toujours un diamètre de près de 21 mètres pour une profondeur d'environ 4,30 mètres. Certainement circulaire à l'origine, sa forme actuelle est probablement due aux explosions qui ont causé les cratères qui l'encadrent.

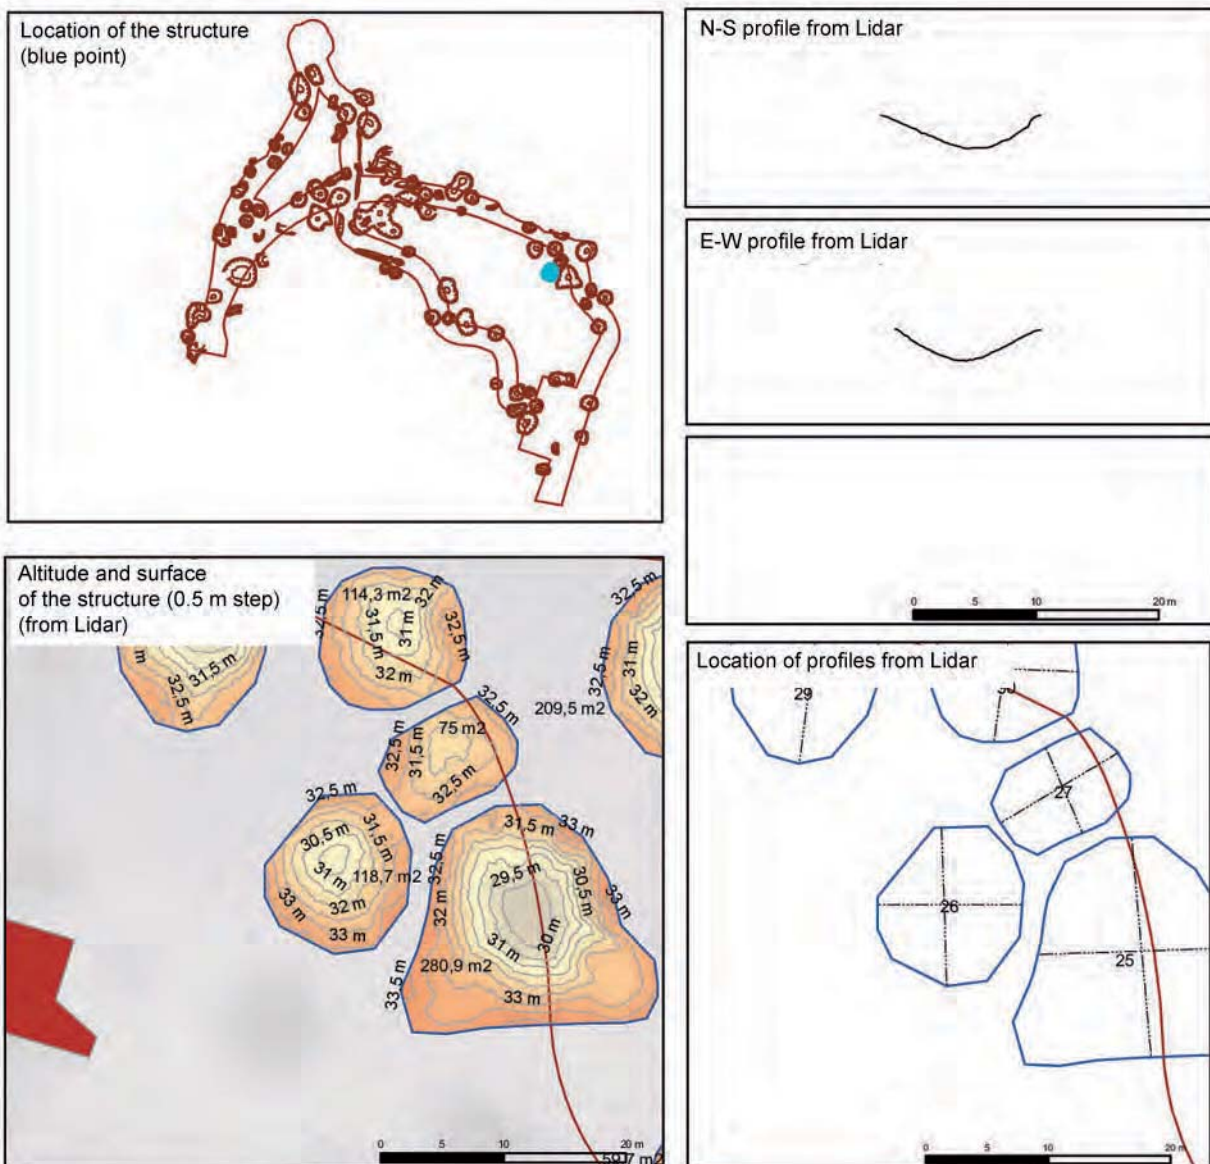
Cratère n° 26. © Inrap 2019

Le fait n°26 est un cratère de forme circulaire et de taille moyenne.

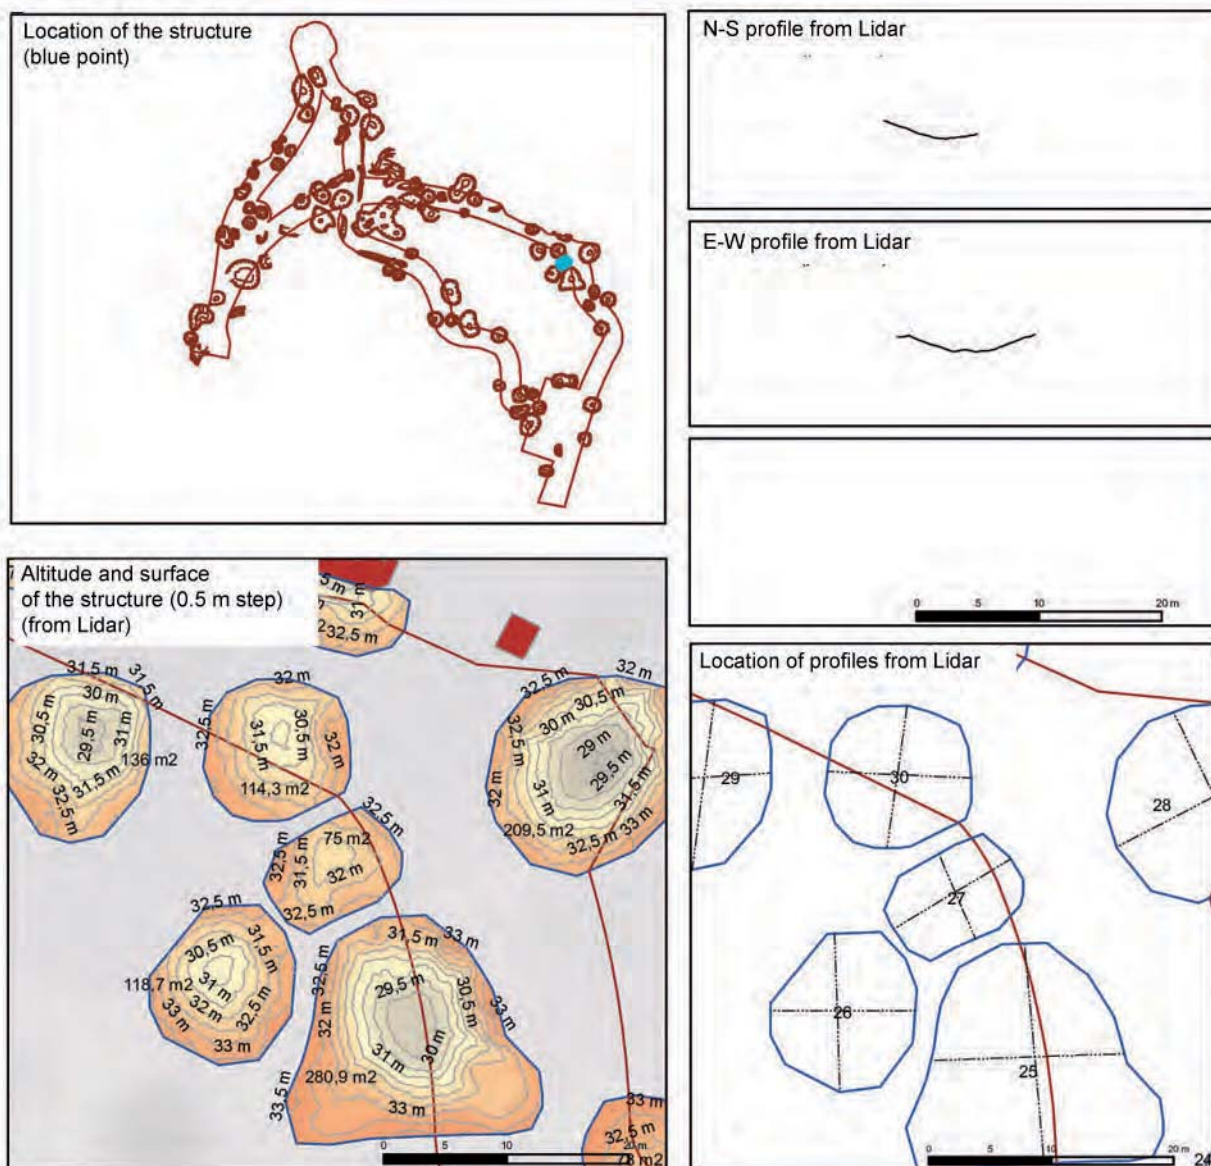
Cratère n° 27. © Inrap 2019

Le fait n° 27 est un cratère de forme oblongue et de taille moyenne. Localisé au sud-est du site de la Pointe du Hoc, il résulte probablement de l'explosion d'une bombe de 500 lb (226 kg) ou bien de 1000 lb (454 kg). En effet, des bombardements aériens ont été effectués le 13 mai, le 4 et le 6 juin 1944 avec ce type de bombe. L'explosion qui a provoqué ce cratère n'a pas impacté d'ouvrage bétonné. Malgré plus de 75 ans d'érosion, il mesure toujours un diamètre de près de 7 mètres pour une profondeur d'environ 1,20 mètres. Sa forme actuelle est probablement due aux explosions à l'origine des cratères n° 25 et 30 qui l'encadrent.

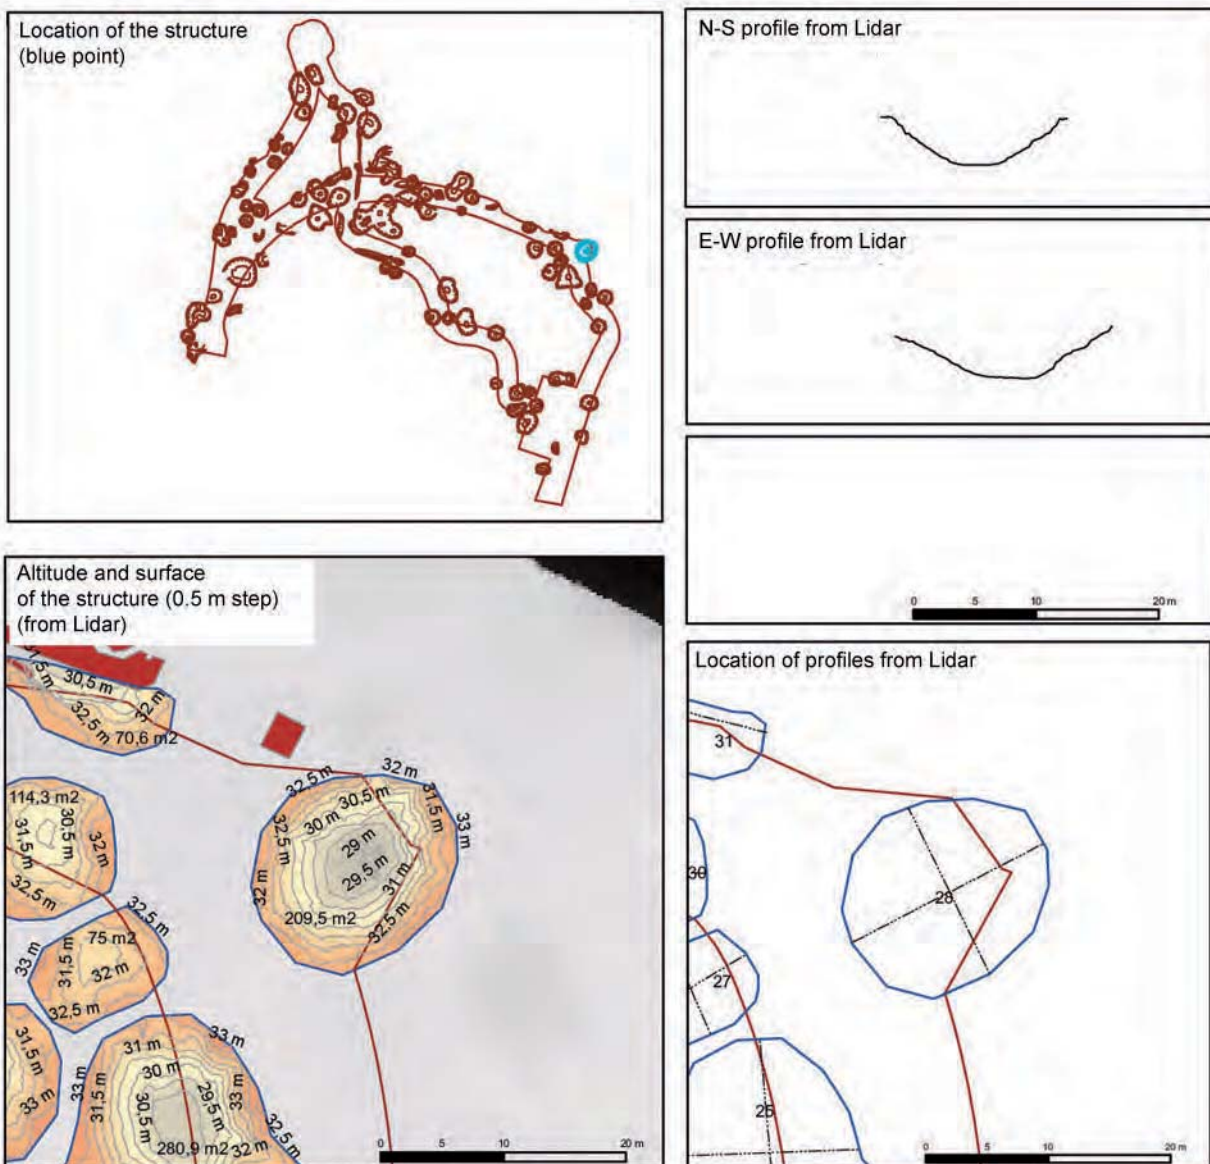
Cratère n° 28. © Inrap 2019

Le fait n°28 est un cratère de forme circulaire et de taille importante. Localisé au sud-est du site de la Pointe du Hoc, contre l'un des encuvements pour canon de 155 mm, il résulte probablement de l'explosion d'une bombe de 2000 lb (908 kg). En effet, des bombardements aériens ont été effectués le 13 mai et le 6 juin 1944 avec ce type de bombe. L'explosion à l'origine de ce cratère a certainement déséquilibré l'ouvrage bétonné n°3 qui se trouve à proximité immédiate. Malgré plus de 75 ans d'érosion, le cratère mesure toujours un diamètre de près de 17,50 mètres pour une profondeur d'environ 4 mètres.

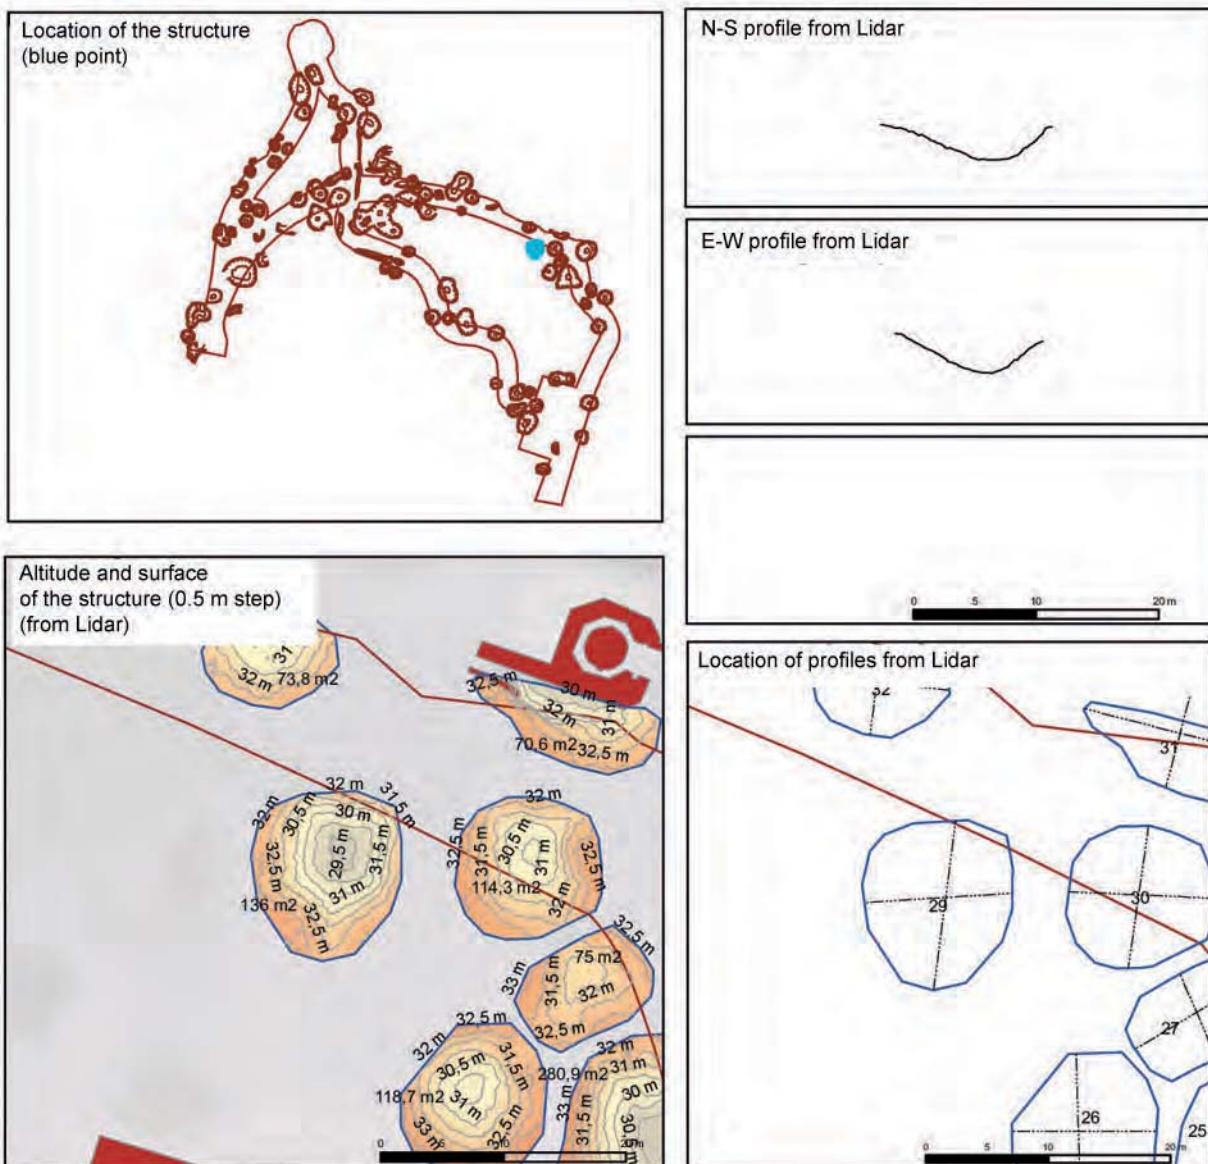
Cratère n° 29. © Inrap 2019

Le fait n°29 est un cratère ovoïde et de taille moyenne. Localisé au sud-est du site de la Pointe du Hoc, il résulte probablement de l'explosion d'une bombe de 500lb (226kg) ou bien de 1000lb (454 kg). En effet, des bombardements aériens ont été effectués le 13 mai, le 4 et le 6 juin 1944 avec ce type de bombe. L'explosion qui a provoqué ce cratère n'a pas impacté d'ouvrage bétonné. Malgré plus de 75 ans d'érosion, il mesure toujours un diamètre de près de 13 mètres pour une profondeur d'environ 2,80 mètres.

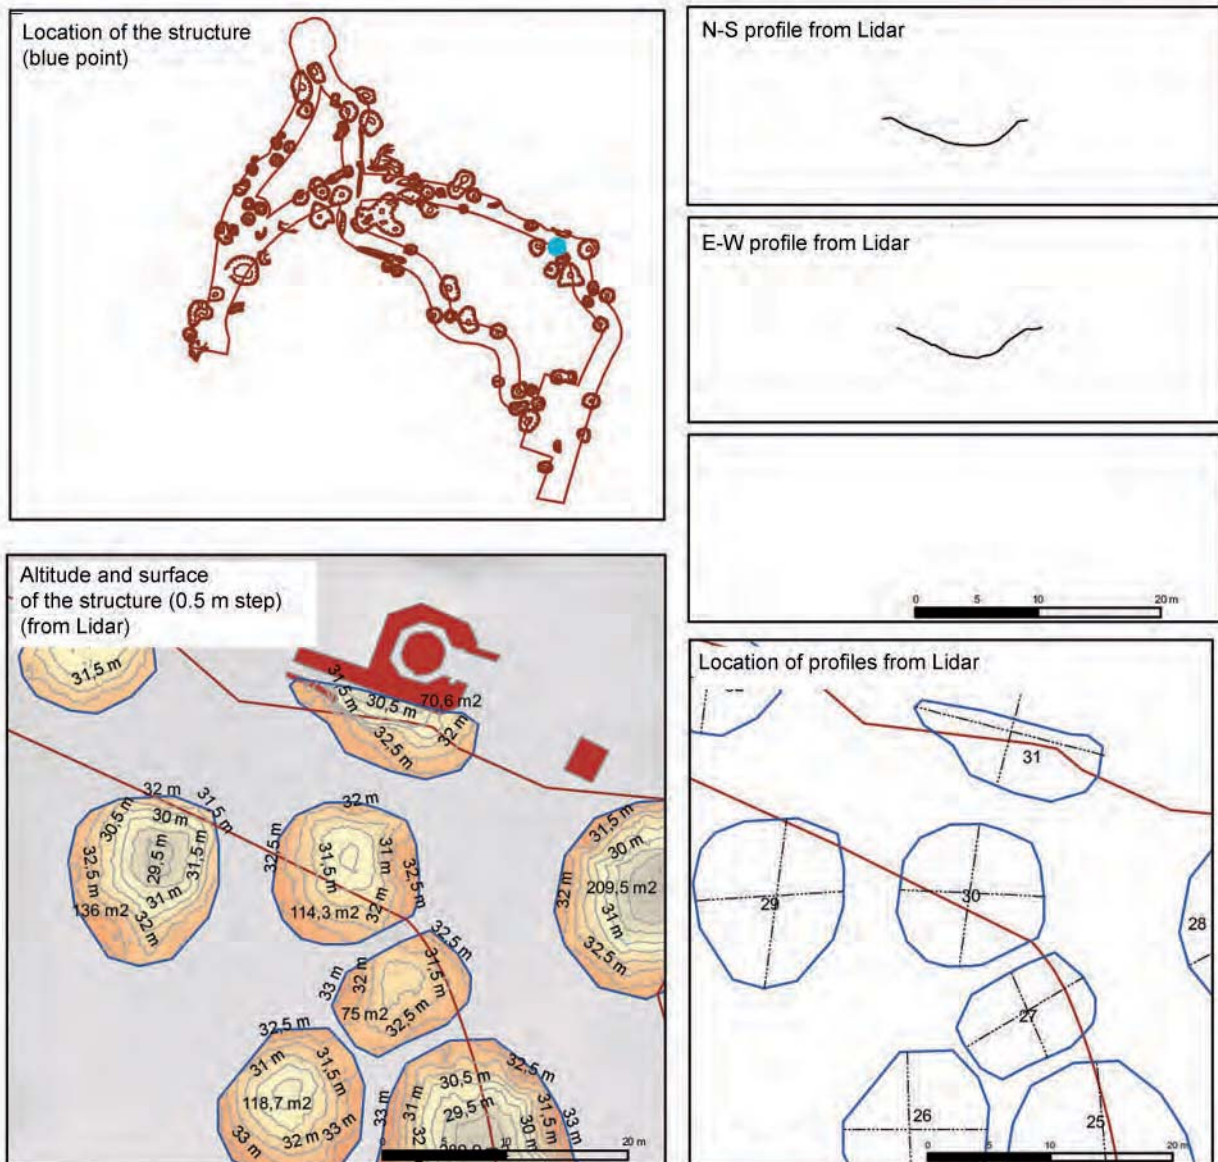
Cratère n° 30. © Inrap 2019

Le fait n° 30 est un cratère de forme circulaire et de taille moyenne.

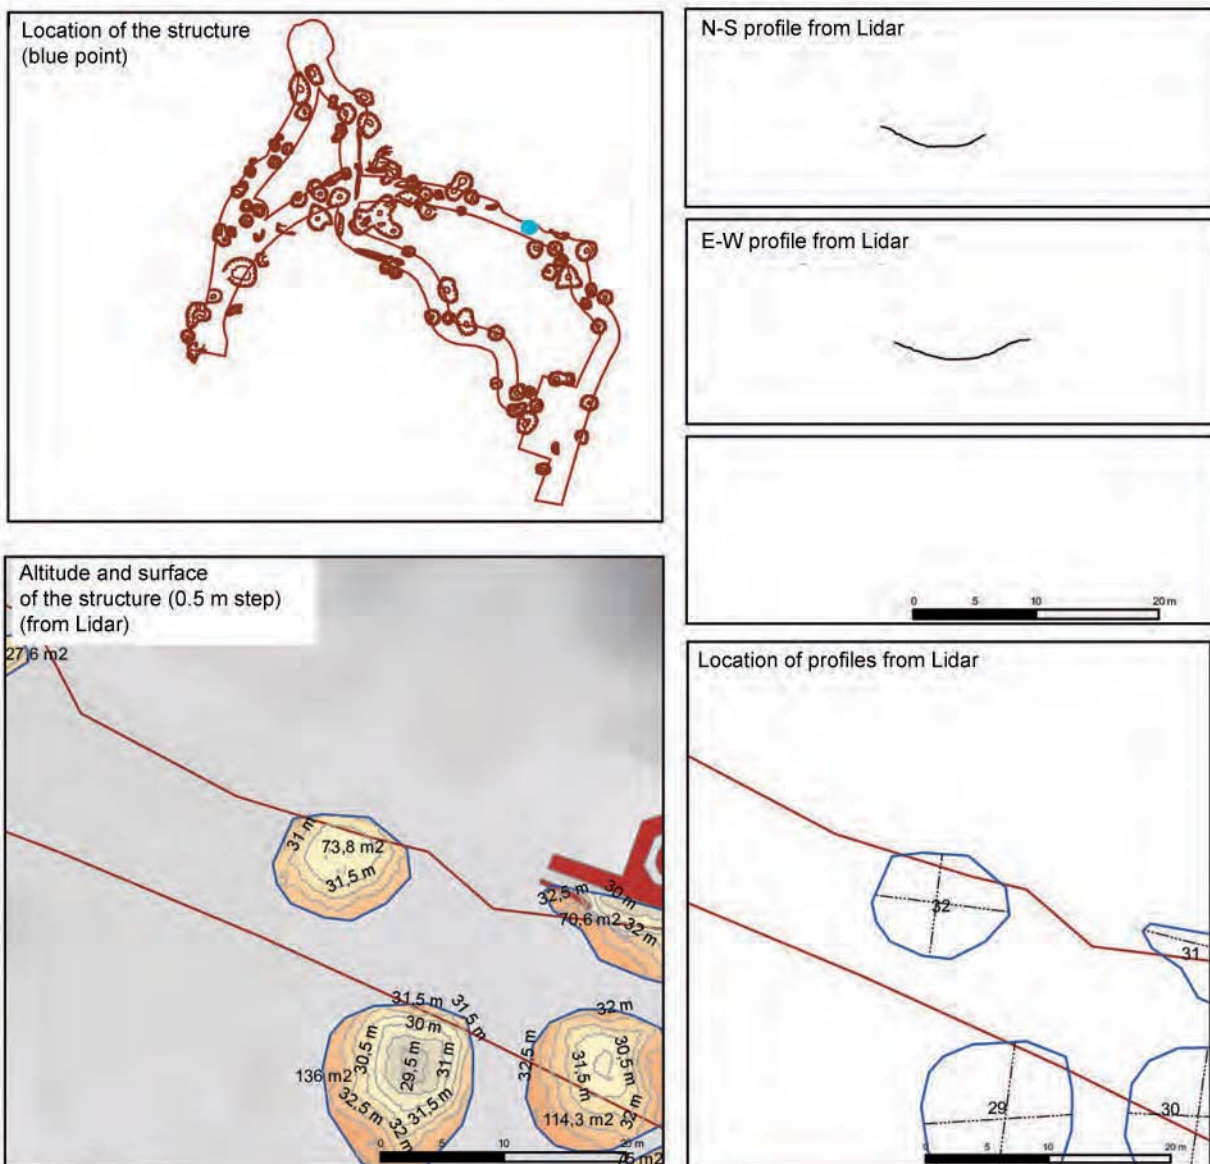
Cratère n° 32. © Inrap 2019

Le fait n° 32 est un cratère ovoïde de petite taille. Localisé au sud-est du site de la Pointe du Hoc, il résulte probablement de l'explosion d'une bombe de 500 lb (226 kg) ou bien de 1000 lb (454 kg). En effet, des bombardements aériens ont été effectués le 13 mai, le 4 et le 6 juin 1944 avec ce type de bombe. L'explosion qui a provoqué ce cratère n'a pas impacté d'ouvrage bétonné. Malgré plus de 75 ans d'érosion, il mesure toujours un diamètre de près de 8,50 mètres pour une profondeur d'environ 1,50 mètre.

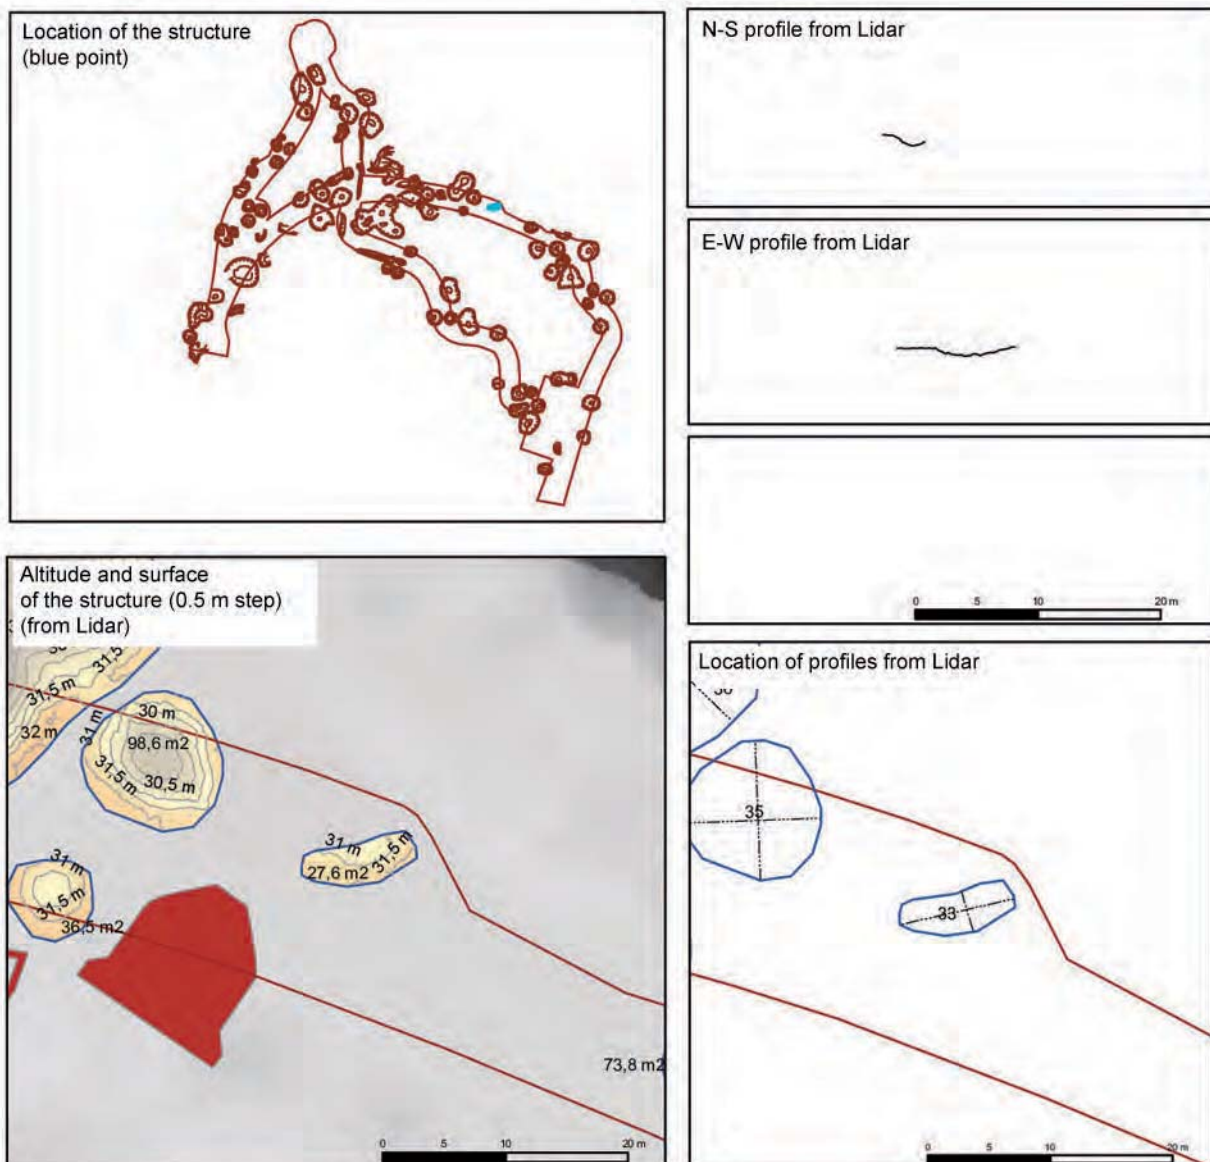
Cratère n° 33. © Inrap 2019

Le fait n° 33, localisé à proximité immédiate de la falaise, n'a pas été clairement identifié. Sa forme atypique laisse penser qu'il s'agit d'un cratère de taille moyenne remblayé lors de la mise en valeur touristique du site. Il résulte probablement de l'explosion d'une bombe de 500 lb (226 kg) ou bien de 1000 lb (454 kg). En effet, des bombardements aériens ont été effectués le 13 mai, le 4 et le 6 juin 1944 avec ce type de bombe. L'explosion qui a provoqué ce cratère n'a pas impacté d'ouvrage bétonné. Malgré plus de 75 ans d'érosion, il mesure toujours 9,50 mètres de long pour 3 mètres de large et 1,70 mètre de profondeur.

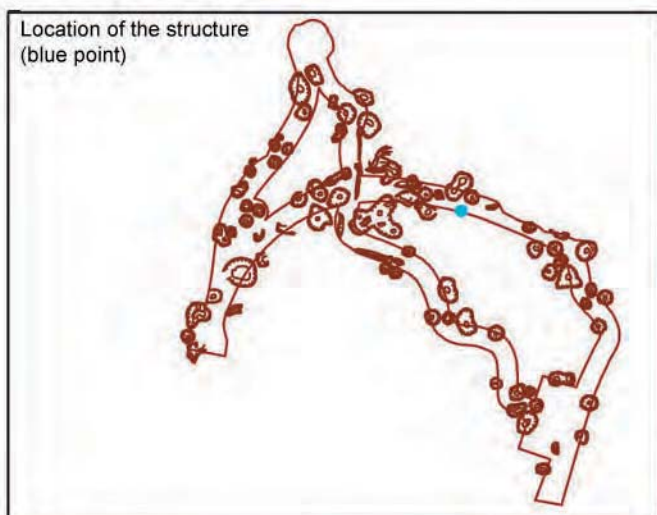
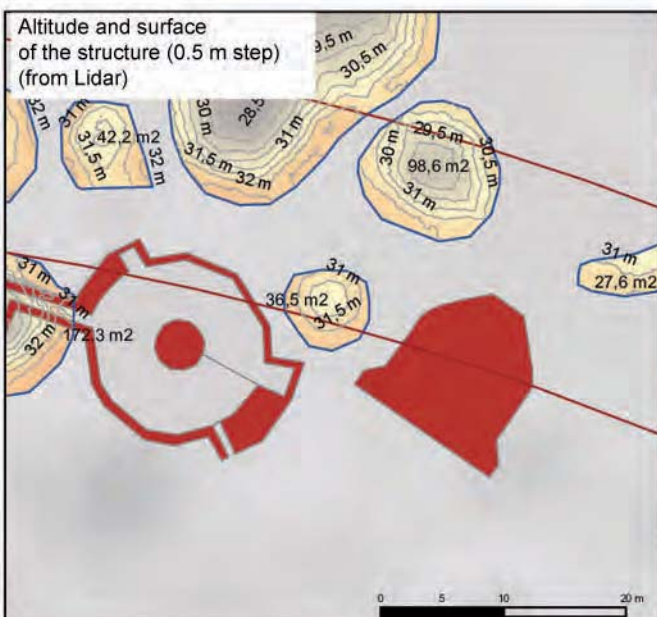
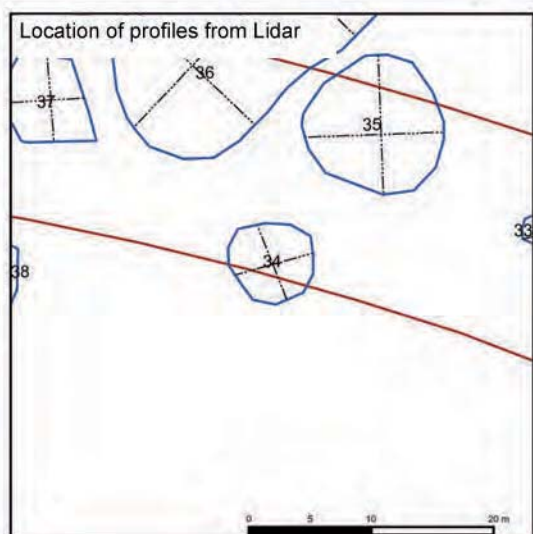
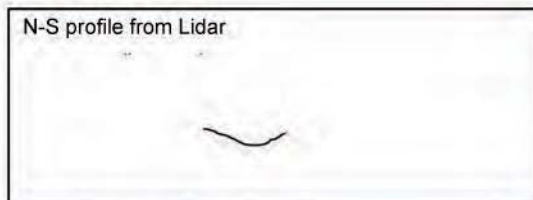
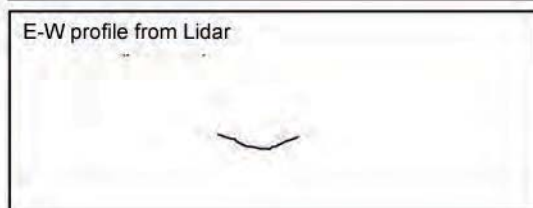
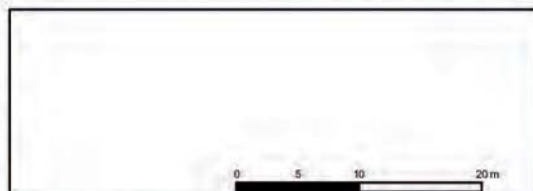
Cratère n° 34. © Inrap 2019

Le fait n° 34 est un cratère circulaire de petite taille. Localisé au centre du site de la Pointe du Hoc, il résulte probablement de l'explosion d'une bombe de 500lb (226 kg). En effet, des bombardements aériens ont été effectués le 13 mai, le 4 et le 6 juin 1944 avec ce type de bombe. Bien que jouxtant l'encuvement bétonné n° 6, l'explosion ne semble pas avoir causé de dégât à cet ouvrage bétonné. Malgré plus de 75 ans d'érosion, le cratère mesure toujours un diamètre de près de 7 mètres pour une profondeur d'environ 1,10 mètre.

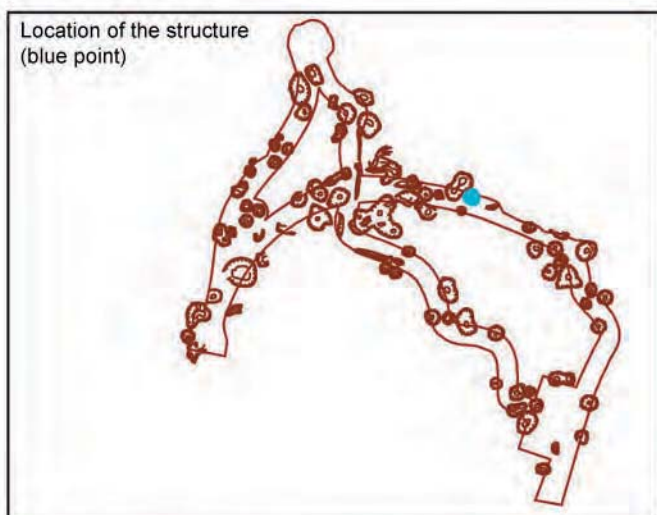
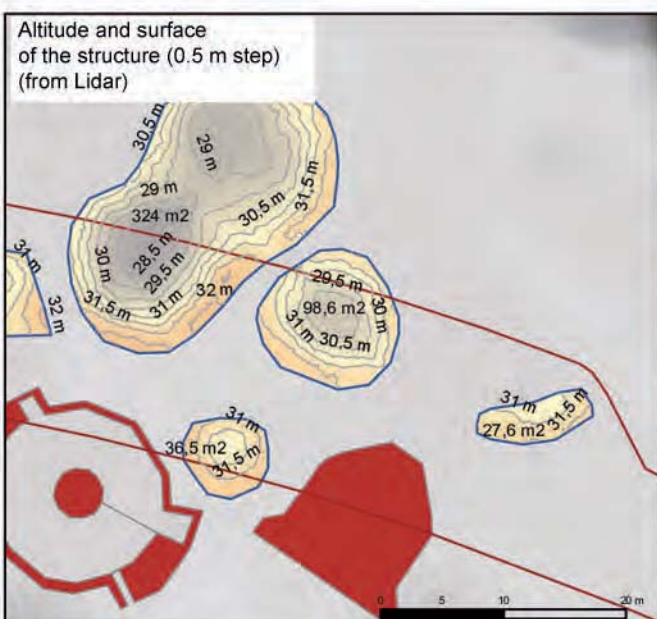
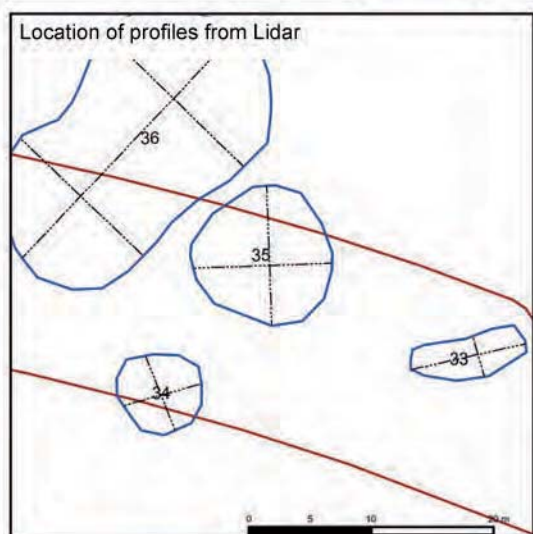
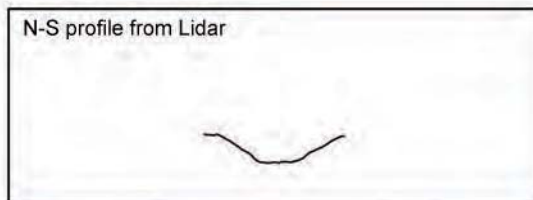
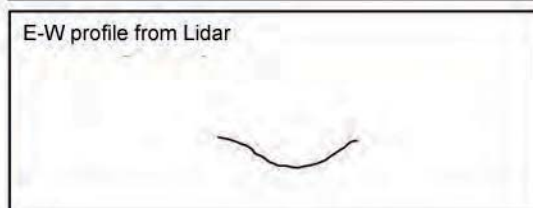
Cratère n° 35. © Inrap 2019

Le fait n° 35 est un cratère circulaire de taille moyenne. Localisé au sud-est du site de la Pointe du Hoc, il résulte probablement de l'explosion d'une bombe de 500 lb (226 kg) ou bien de 1000 lb (454 kg). En effet, des bombardements aériens ont été effectués le 13 mai, le 4 et le 6 juin 1944 avec ce type de bombe. L'explosion qui a provoqué ce cratère n'a pas impacté d'ouvrage bétonné. Malgré plus de 75 ans d'érosion, il mesure toujours un diamètre de près de 11,50 mètres pour une profondeur d'environ 2,40 mètres.

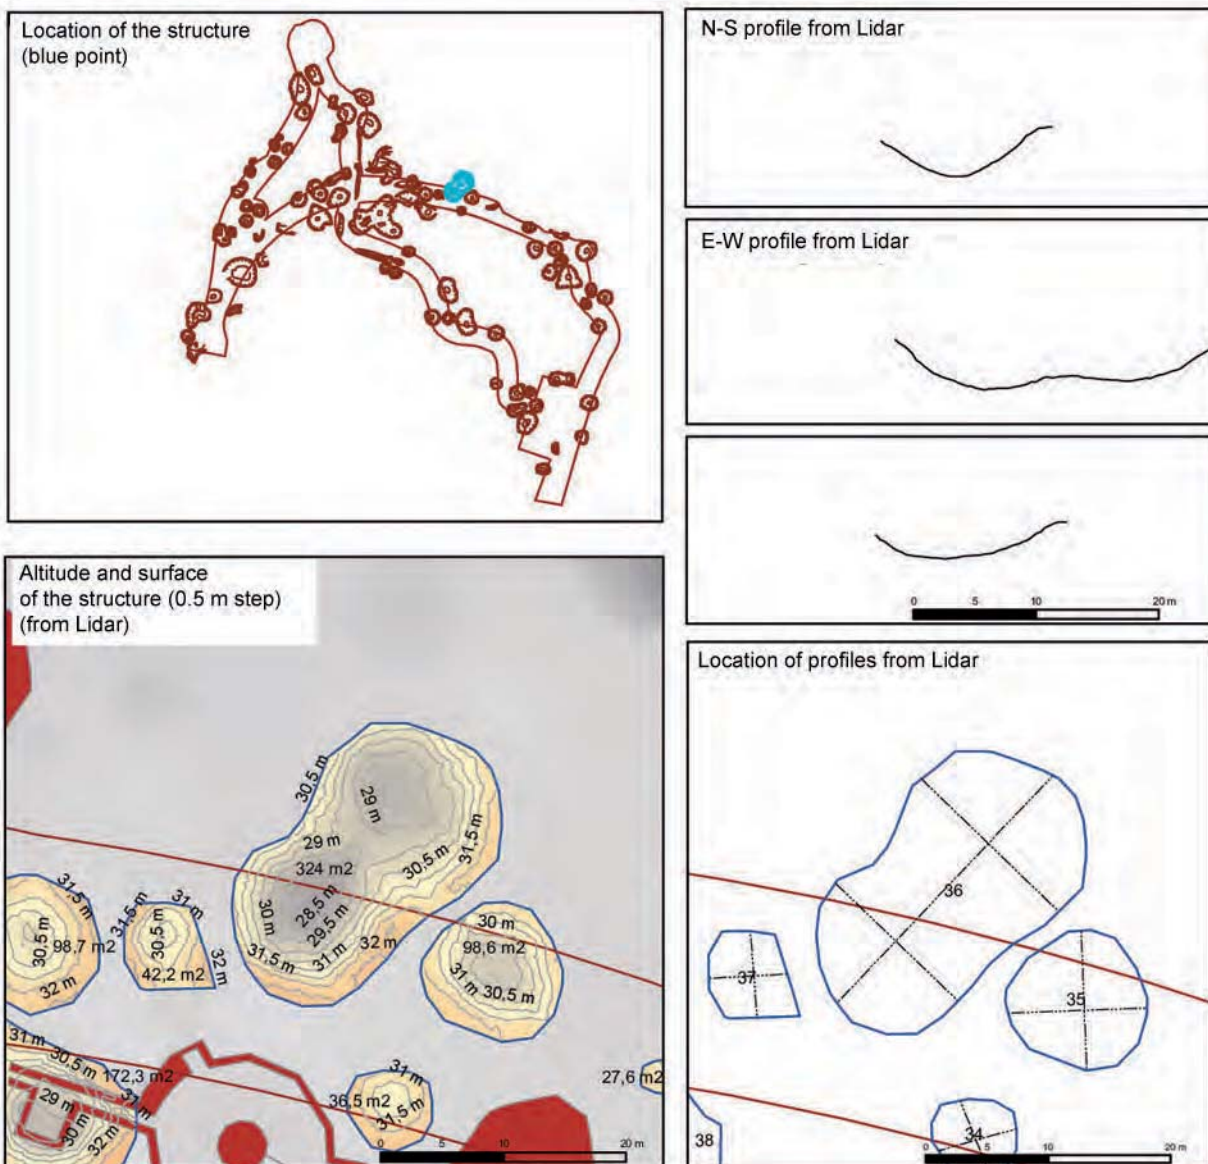
Cratère n° 36. © Inrap 2019

Le fait n° 36 correspond à la fusion de deux cratères de forme circulaire et de taille importante. Localisé au centre du site de la Pointe du Hoc en bordure de falaise, cet ensemble résulte probablement de l'explosion de deux bombes de 2000 lb (908 kg). En effet, des bombardements aériens ont été effectués le 13 mai et le 6 juin 1944 avec ce type de bombe.

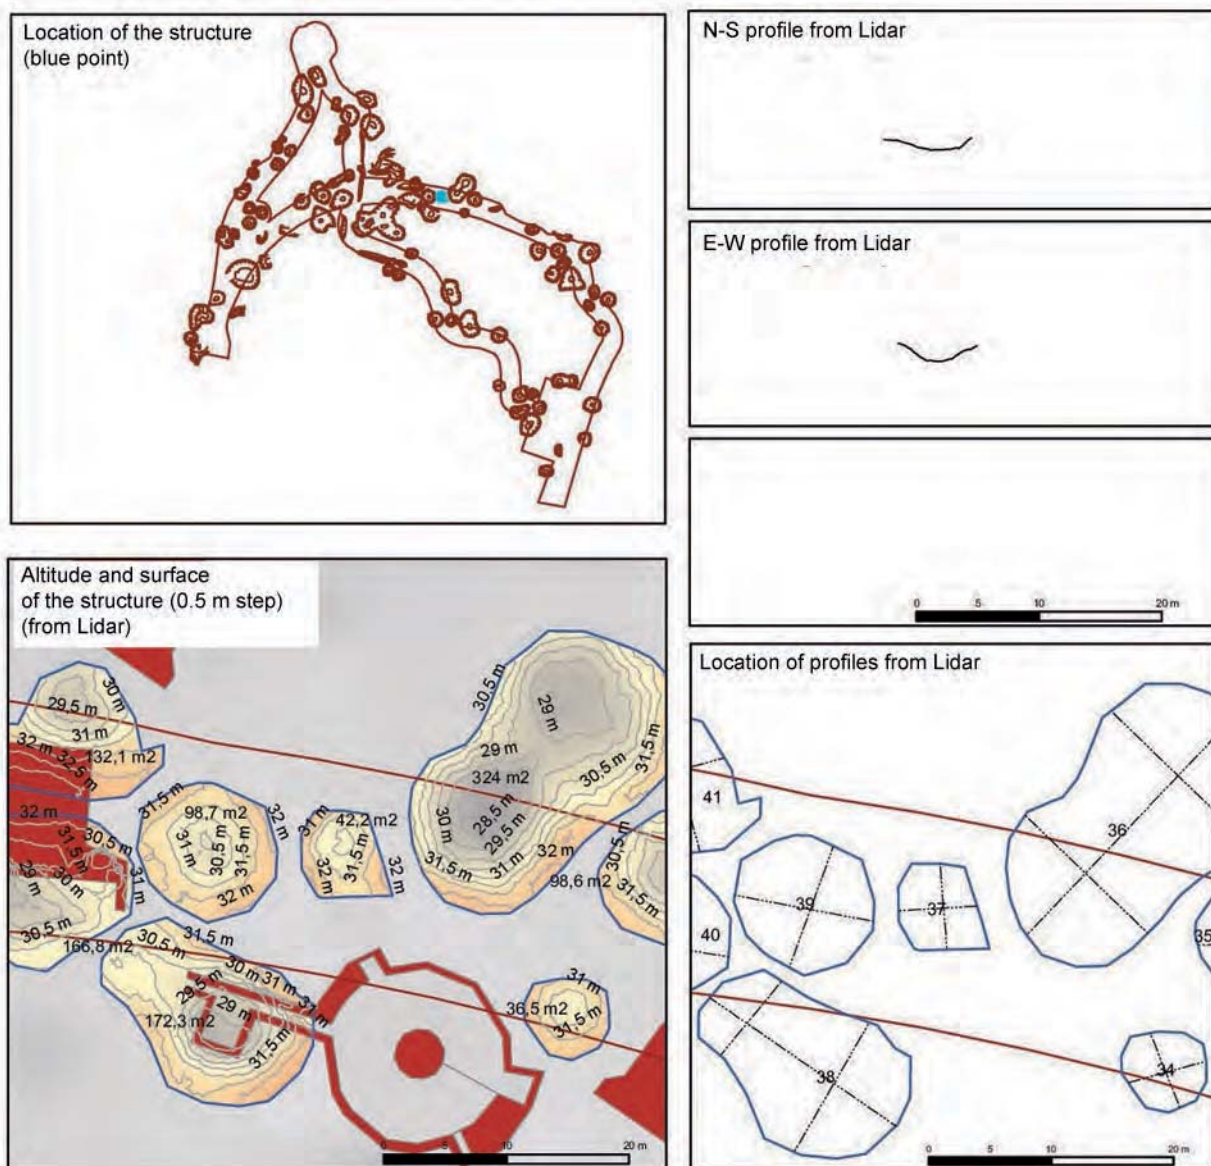
Cratère n° 37. © Inrap 2019

Le fait n° 37 est un cratère de petite taille circulaire à l'origine. Il a été en partie remblayé lors de la mise en place du chemin dédié à la circulation des touristes. Localisé dans la partie centrale du site de la Pointe du Hoc, il résulte probablement de l'explosion d'une bombe de 500 lb (226 kg). En effet, des bombardements aériens ont été effectués le 13 mai, le 4 et le 6 juin 1944 avec ce type de bombe. Bien que jouxtant l'encuvement bétonné n° 6, l'explosion ne semble pas avoir causé de dégât à cet ouvrage. Malgré plus de 75 ans d'érosion, il mesure toujours un diamètre de près de 8 mètres pour une profondeur d'environ 1,40 mètre.

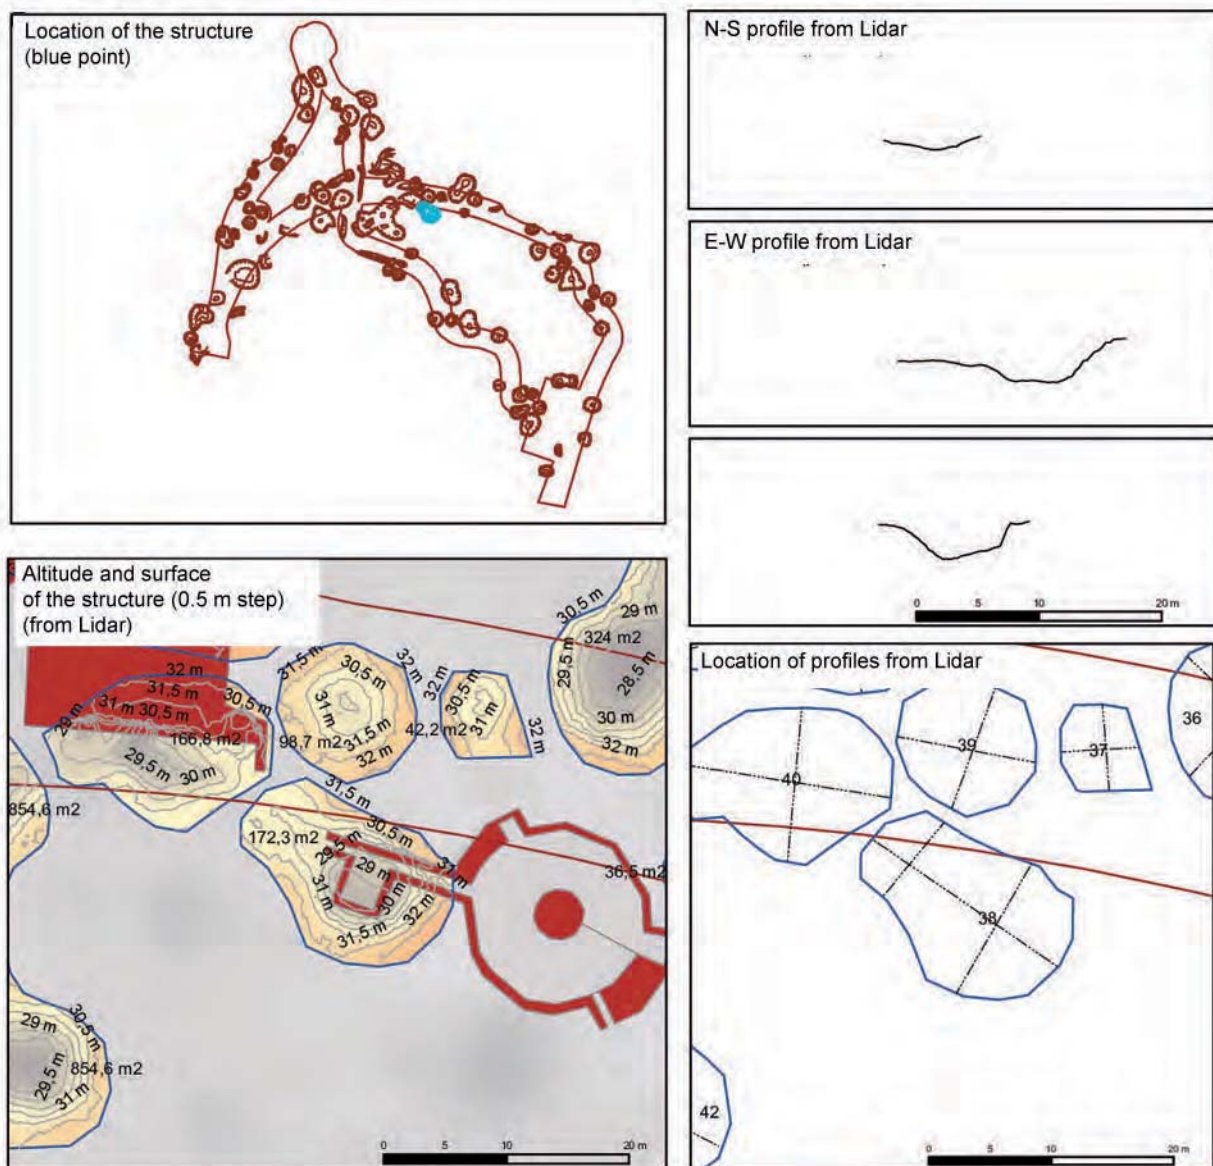
Cratère n° 38. © Inrap 2019

Le fait n° 38 correspond à la fusion de deux cratères de forme circulaire, l'un de petite taille et le second de taille importante. Localisé au centre du site de la Pointe du Hoc, en bordure de falaise, cet ensemble résulte probablement de l'explosion de bombes de 500lb (226 kg) et de 2000lb (908 kg). En effet, des bombardements aériens ont été effectués le 13 mai et le 6 juin 1944 avec ce type de bombes. Les explosions qui ont provoqué ces cratères ont pulvérisé une bonne partie de l'encuvement n° 6. La petite salle de stockage reliée à la cuve circulaire par un couloir a été totalement détruite. Les parois de la cuve ont également été soufflées par l'explosion et de nombreux blocs de béton ont été arrachés par la violence de l'impact. Malgré plus de 75 ans d'érosion, l'ensemble mesure toujours près de 18 mètres de long pour 11,50 mètres de large et une profondeur d'environ 3 mètres.
