# Études avant aménagement d'un circuit de visite au *Ranger Monument* de la Pointe du Hoc et ses abords

Cricqueville-en-Bessin (14450), Calvados (14),  
Normandie, France

Analyse structurelle de plusieurs ouvrages en béton  
Contexte géologique  
Rapport de GINGER CEBTP

Contrat ABM-p-2824  
Task Order 003

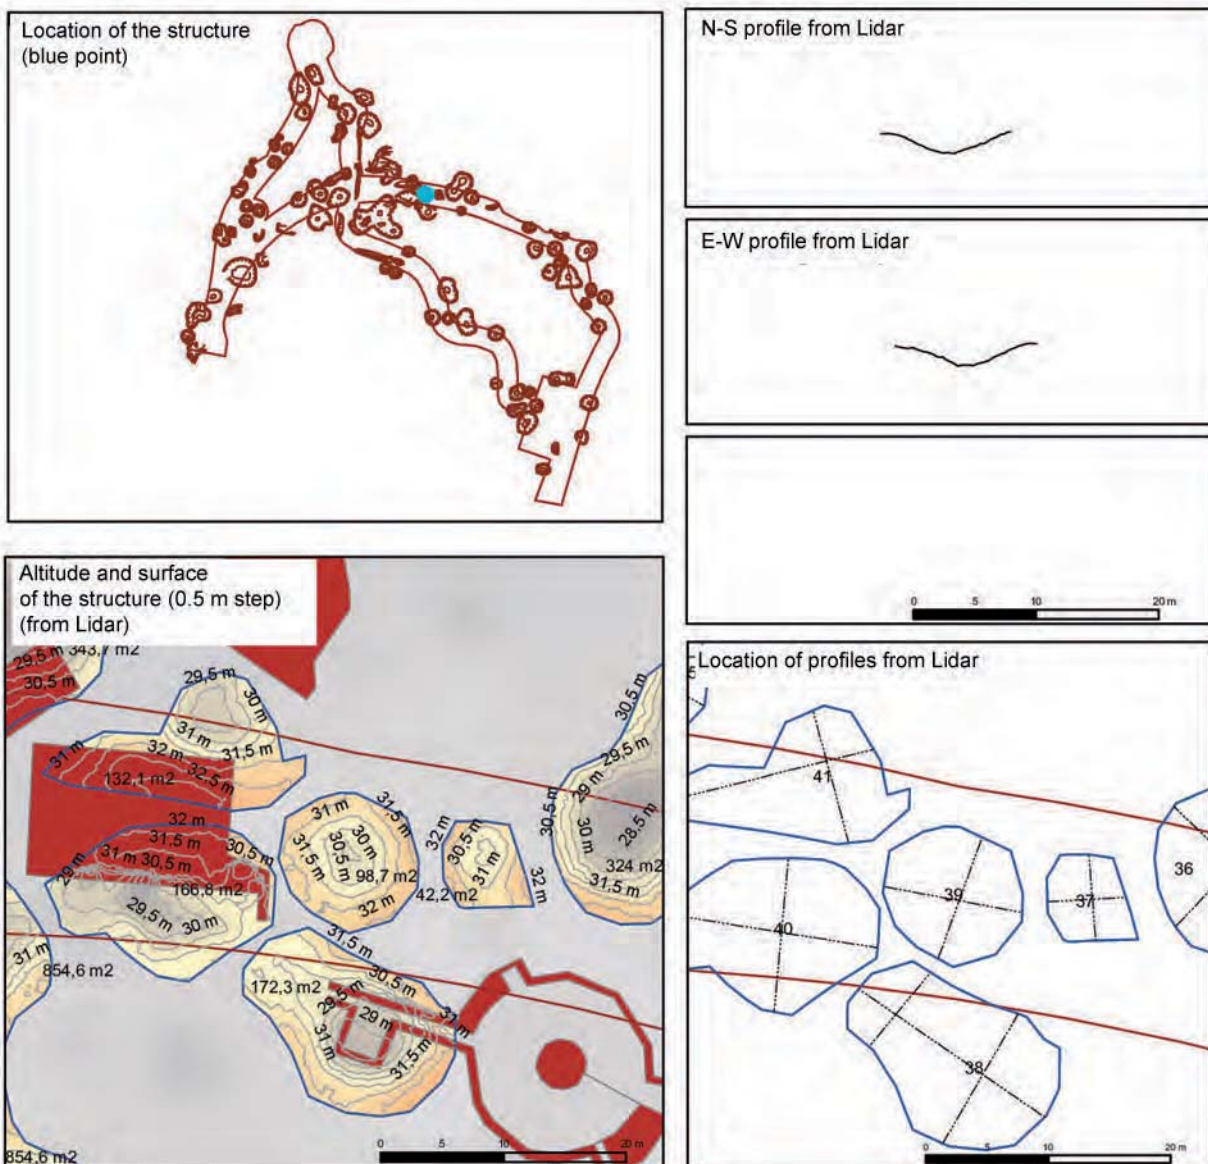
Cratère n° 39. © Inrap 2019

Le fait n° 39 est un cratère circulaire et de taille moyenne. Localisé dans la partie centrale du site de la Pointe du Hoc, en bordure de la falaise, il résulte probablement de l'explosion d'une bombe de 500 lb (226 kg) ou bien de 1000 lb (454 kg). En effet, des bombardements aériens ont été effectués le 13 mai, le 4 et le 6 juin 1944 avec ce type de bombe. L'explosion qui a provoqué ce cratère n'a pas impacté d'ouvrage bétonné. Malgré plus de 75 ans d'érosion, il mesure toujours un diamètre de près de 11,50 mètres pour une profondeur d'environ 1,60 mètre.

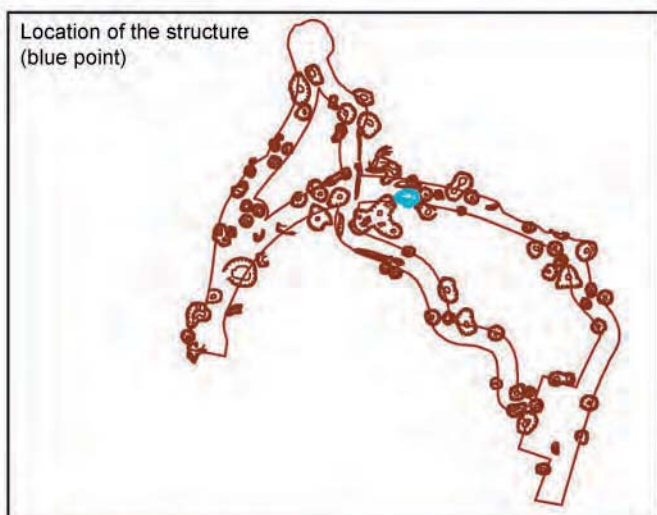
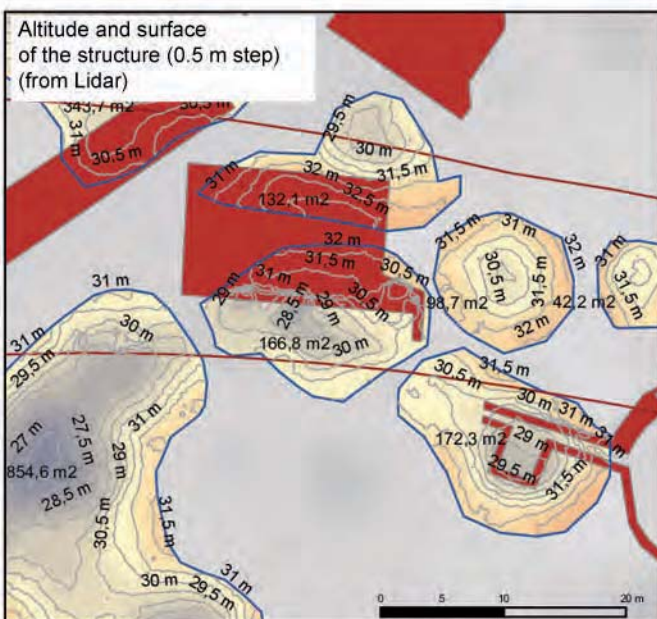
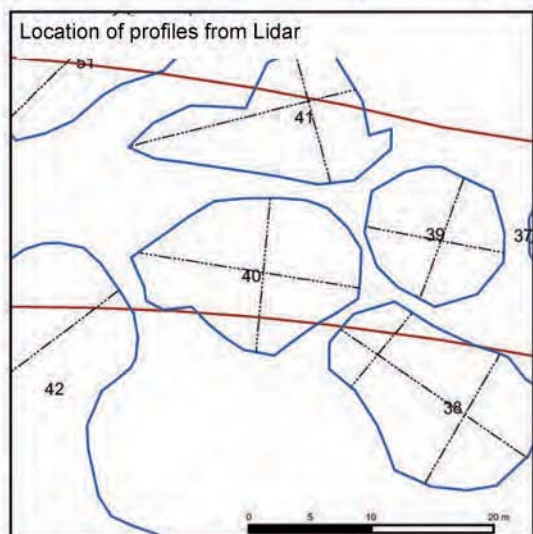
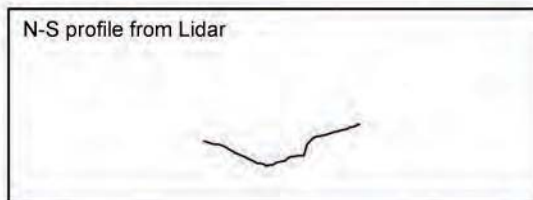
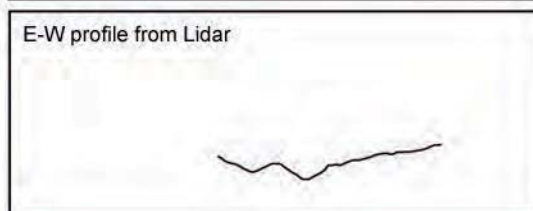
Cratère n° 40. © Inrap 2019

Le fait n°40 est probablement un ensemble formé d'un cratère en grande partie remblayé et d'un amas de terre résultant des explosions produites aux abords immédiats. Localisé dans la partie centrale du site de la Pointe du Hoc, il résulte certainement de l'explosion d'une bombe de 500lb (226 kg) ou bien de 1000 lb (454 kg). En effet, des bombardements aériens ont été effectués le 13 mai, le 4 et le 6 juin 1944 avec ce type de bombes. L'explosion à l'origine de ce cratère a endommagé et déstabilisé toute la partie est de l'abri bétonné n° 8. La terre projetée depuis les cratères contigus s'est redéposée dans le cratère n°40 ainsi que dans la tranchée qui desservait l'abri, dont elle a en partie condamné les deux accès. Malgré plus de 75 ans d'érosion, l'ensemble mesure toujours 18 mètres de long pour 7 mètres de large et une profondeur d'environ 2,50 mètres.

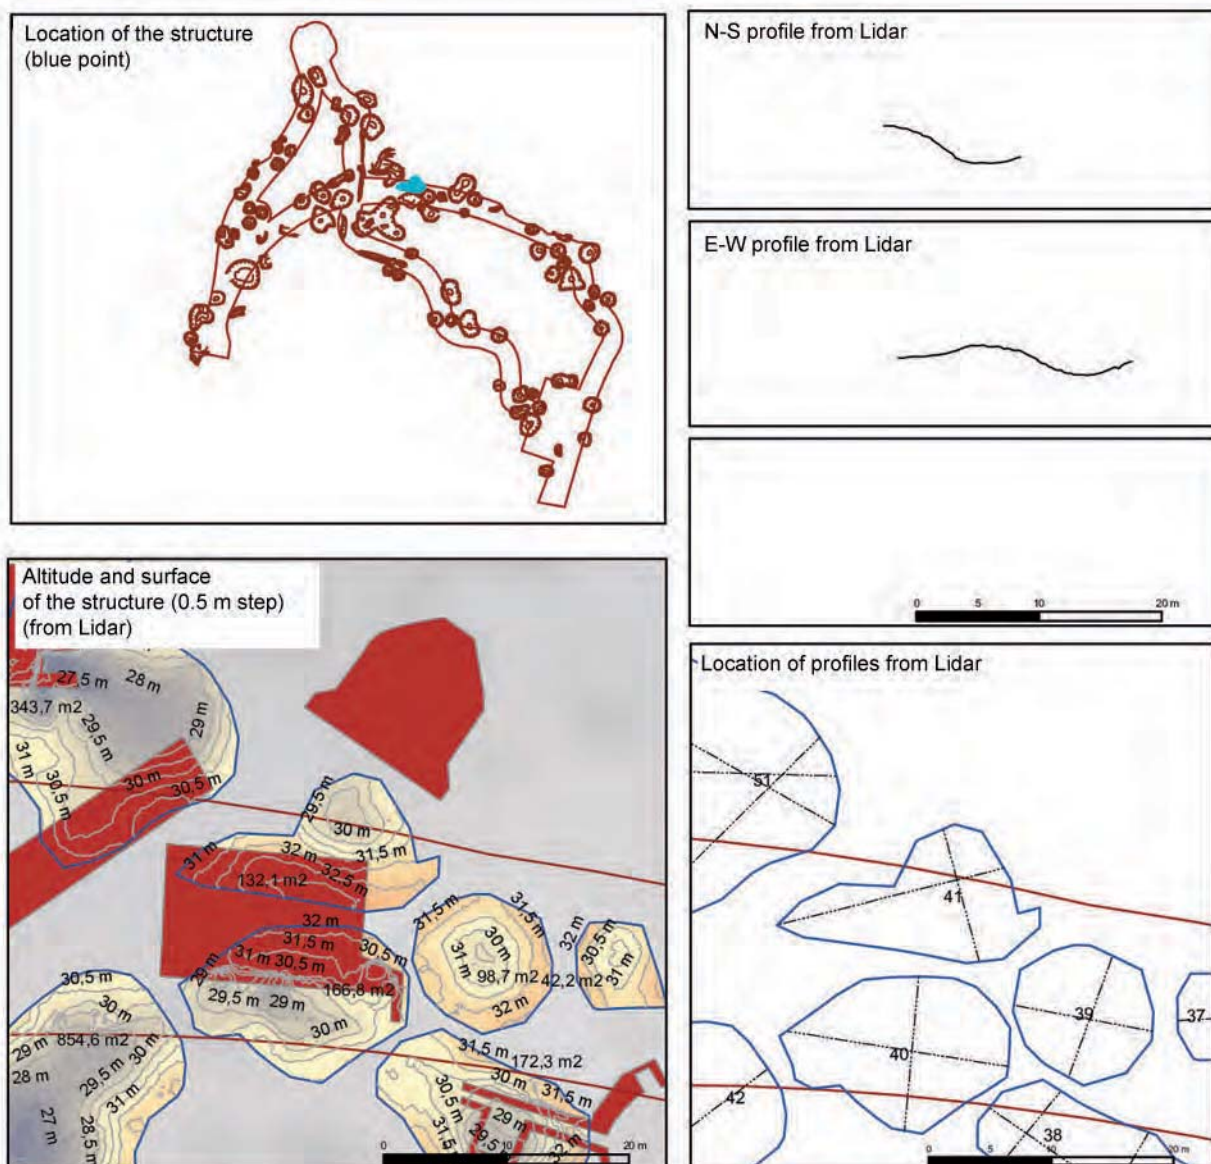
Cratère n° 41. © Inrap 2019

Le fait n°41 est ensemble formé d'un cratère circulaire de taille moyenne et d'un talus de terre résultant de l'explosion. Localisé dans la partie centrale du site de la Pointe du Hoc, non loin de la falaise, il résulte probablement de l'explosion d'une bombe de 500lb (226kg) ou bien de 1000lb (454kg). En effet, des bombardements aériens ont été effectués le 13 mai, le 4 et le 6 juin 1944 avec ce type de bombes. L'explosion à l'origine de ce cratère semble avoir déstabilisé une partie de l'ouvrage bétonné n°8. Malgré plus de 75 ans d'érosion, le cratère n°41 mesure toujours un diamètre de près de 10 mètres pour une profondeur d'environ 2,30 mètres.

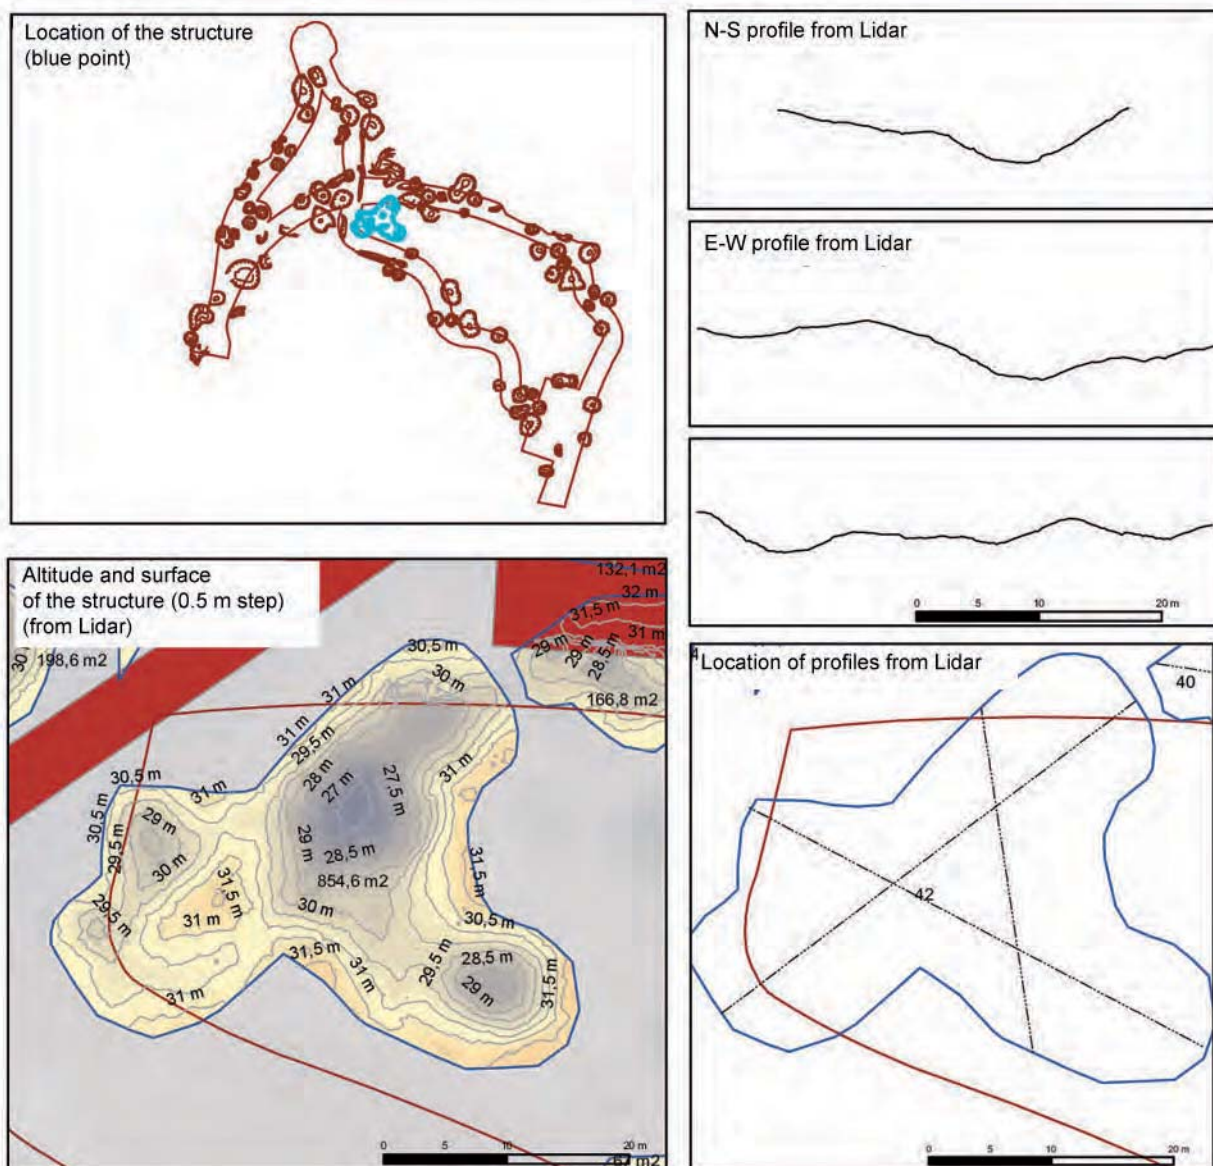
Cratère n° 42. © Inrap 2019

Le fait n°42 est le résultat de la fusion de plusieurs cratères de taille moyenne et importante ayant explosé dans une même zone restreinte. Localisé dans la partie centrale du site de la Pointe du Hoc, ce fait résulte probablement de l'explosion de bombes de 500lb (226 kg) ou bien de 1000lb (454 kg) et de bombes de 2000lb (908 kg). En effet, des bombardements aériens ont été effectués le 13 mai, le 4 et le 6 juin 1944 avec ce type de bombes. Les explosions à l'origine de cet ensemble de cratères ont recouvert de terre une partie de la piste bétonnée n°9. Malgré plus de 75 ans d'érosion, il mesure toujours près de 42 mètres de longueur pour une profondeur d'environ 4,20 mètres.

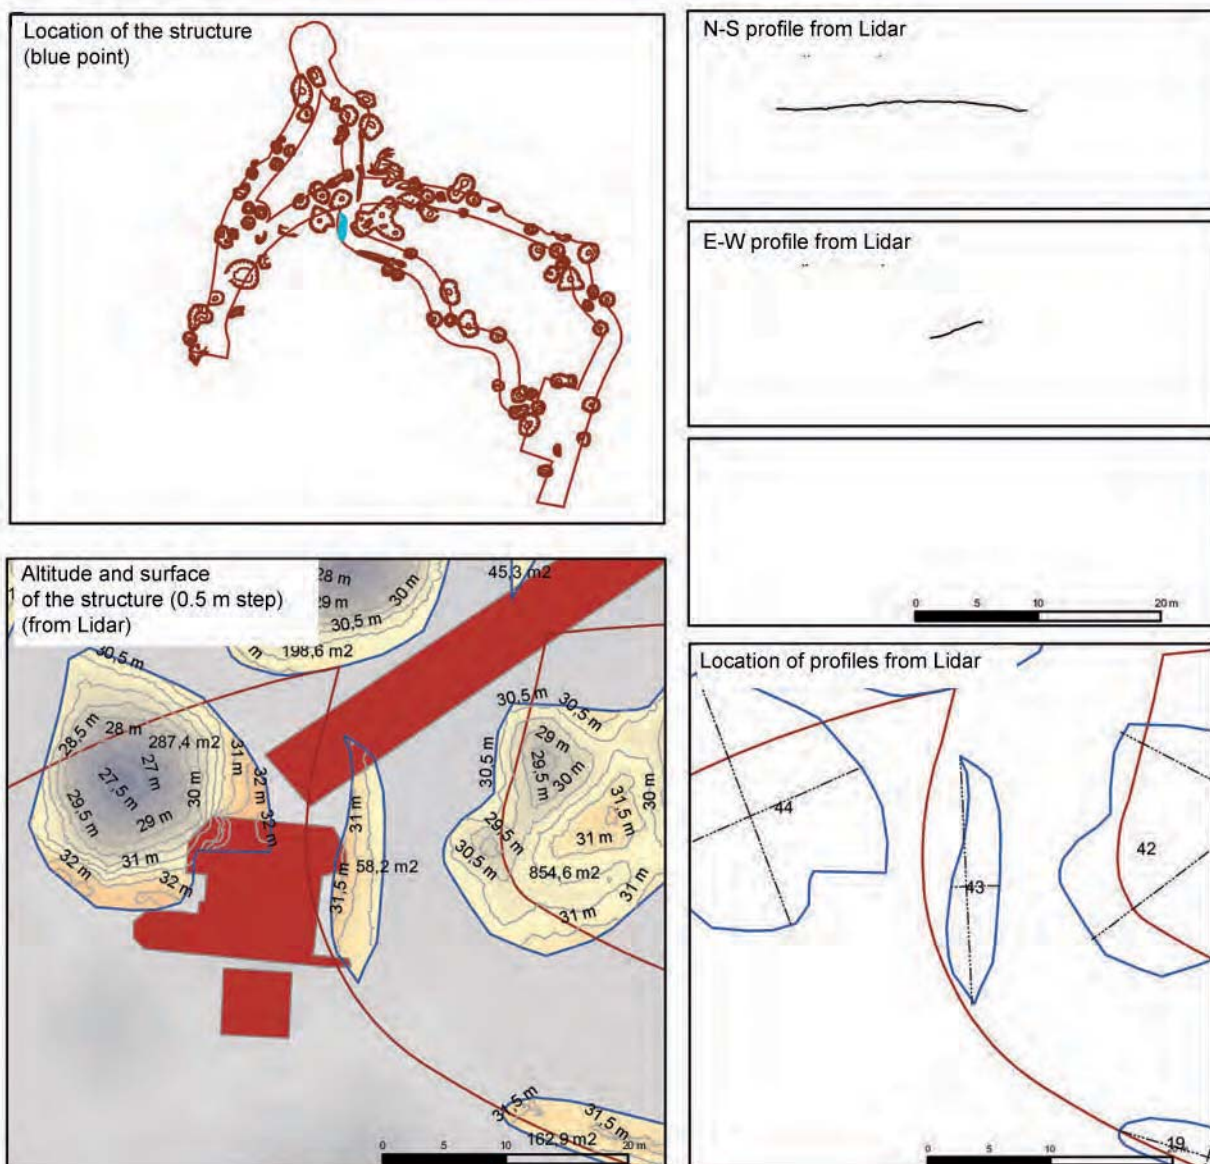
Fait associé n° 43. © Inrap 2019

Le fait n°43 est difficilement identifiable mais au vu de sa forme et de son orientation, il est fort probable qu'il s'agisse d'un amas de terre résultant d'une explosion. Cette accumulation de terre recouvre aujourd'hui en partie deux ouvrages bétonnés: l'abri n° 14 et la piste bétonnée n° 9.

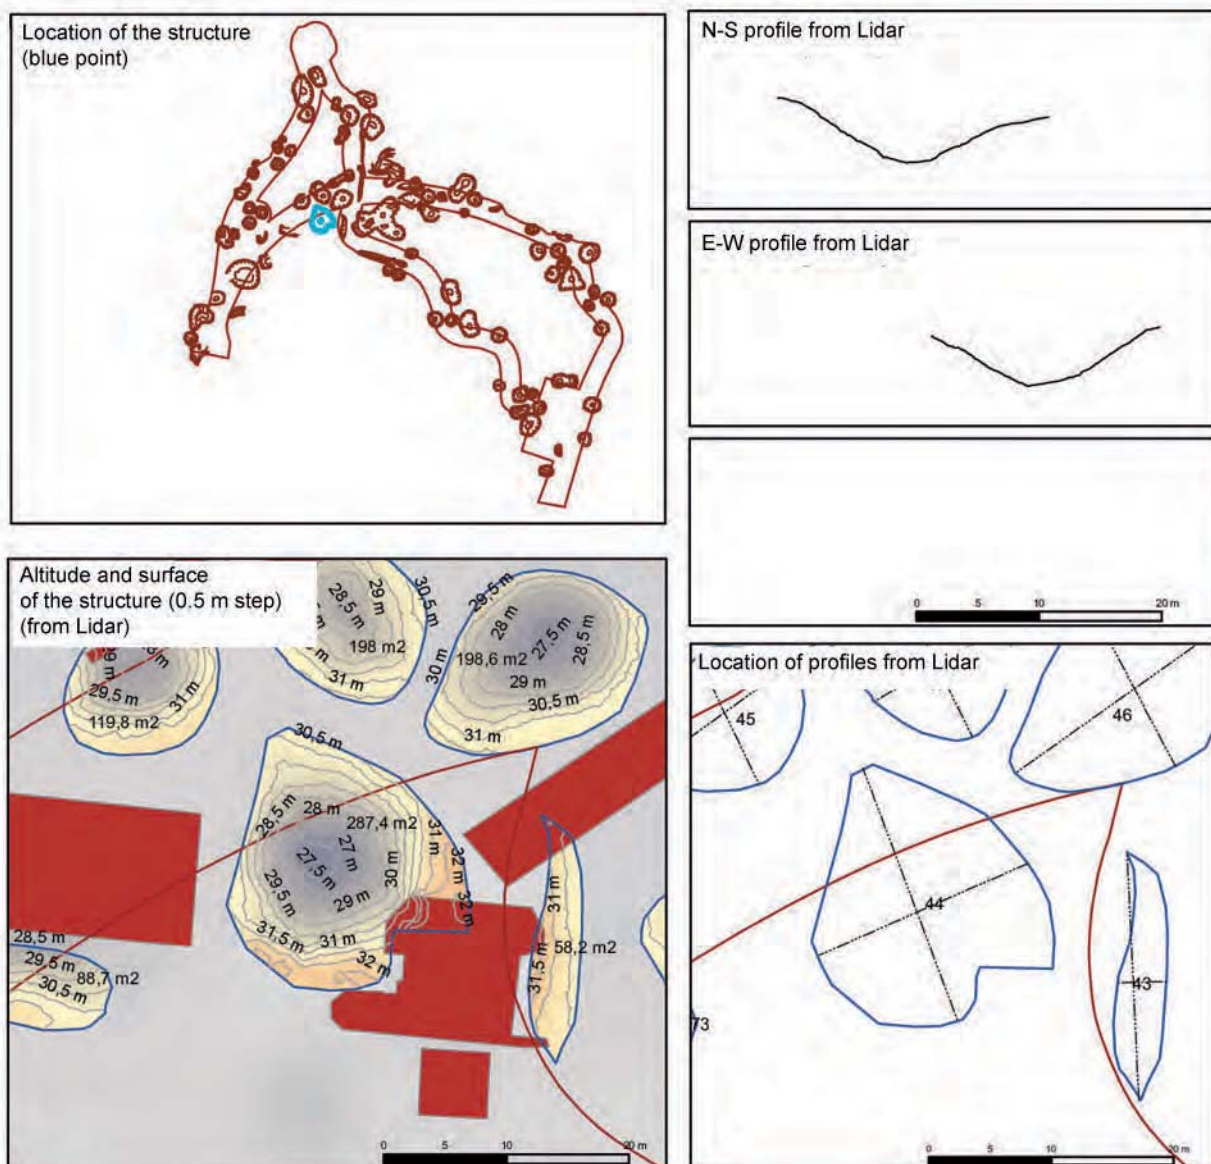
Cratère n° 44. © Inrap 2019

Le fait n°44 est un cratère de forme grossièrement circulaire et de taille importante. Localisé au centre du site de la Pointe du Hoc, il résulte probablement de l'explosion d'une bombe de 2000 lb (908 kg) ou bien d'un obus de marine de 356 mm tiré par le cuirassé USS Texas. En effet, des bombardements aériens et navals ont été effectués le 13 mai et le 6 juin 1944 avec ces munitions. L'explosion à l'origine de ce cratère a déséquilibré l'ouvrage bétonné n° 14 qui se trouve à proximité immédiate. Malgré plus de 75 ans d'érosion, ce cratère mesure toujours un diamètre de près de 18 mètres pour une profondeur d'environ 4,50 mètres.

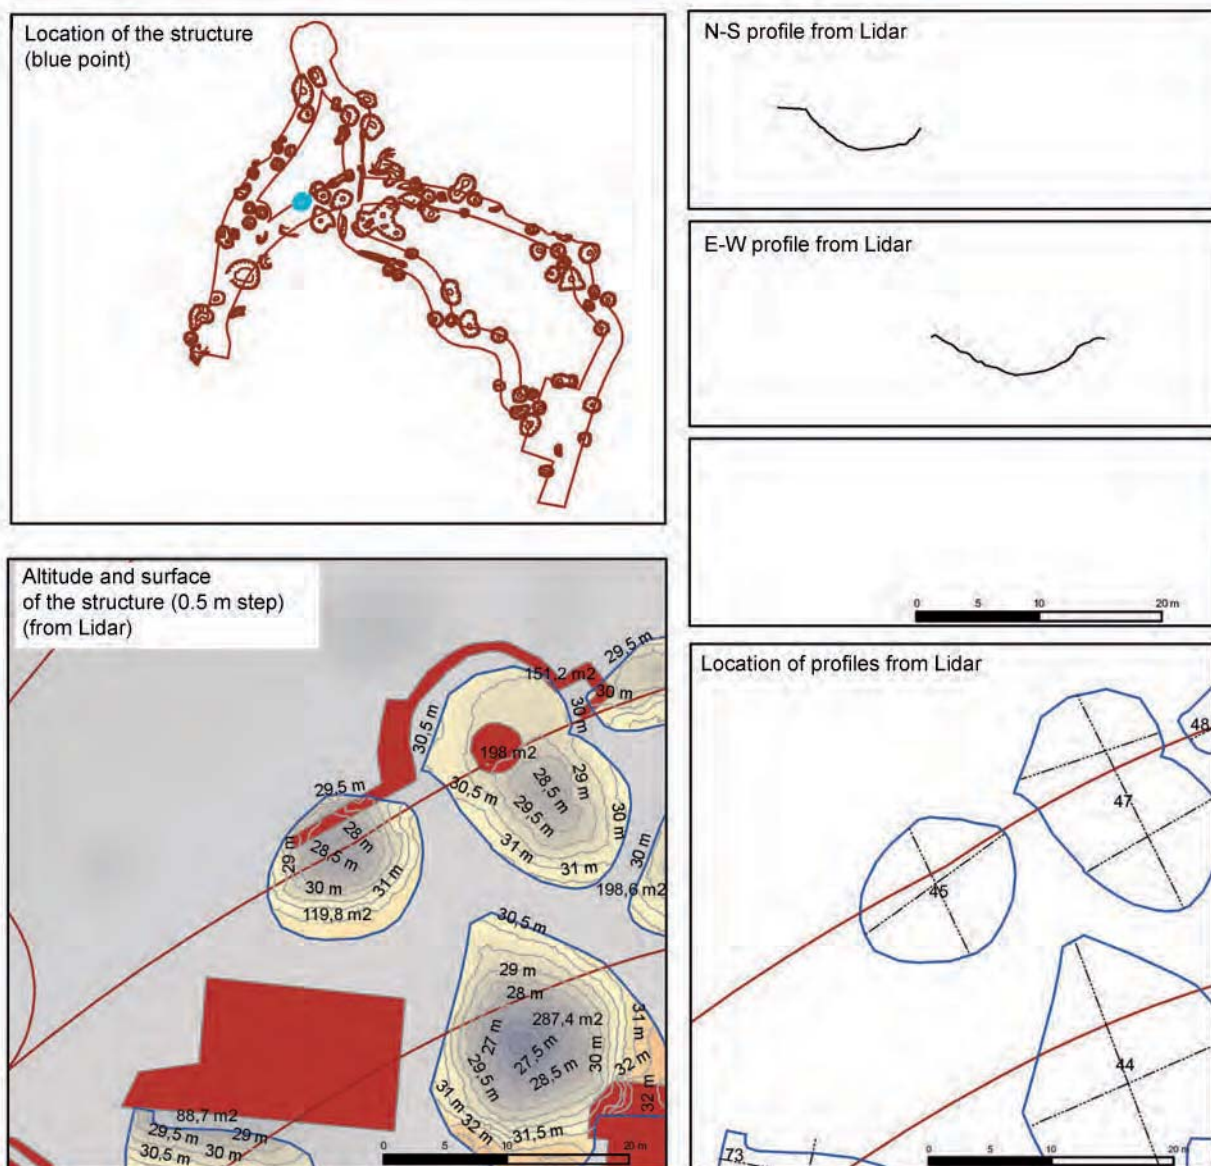
Cratère n° 45. © Inrap 2019

Le fait n°45 est un cratère circulaire et de taille moyenne. Localisé dans la partie centrale du site de la Pointe du Hoc, il résulte certainement de l'explosion d'une bombe de 500lb (226kg) ou bien de 1000lb (454kg). En effet, des bombardements aériens ont été effectués le 13 mai, le 4 et le 6 juin 1944 avec ce type de bombes. L'explosion à l'origine de ce cratère a pulvérisé la petite salle attenante à l'encuvement circulaire n°13 ainsi que le couloir qui la desservait. Malgré plus de 75 ans d'érosion, il mesure toujours un diamètre de près de 12,50 mètres pour une profondeur d'environ 3 mètres.

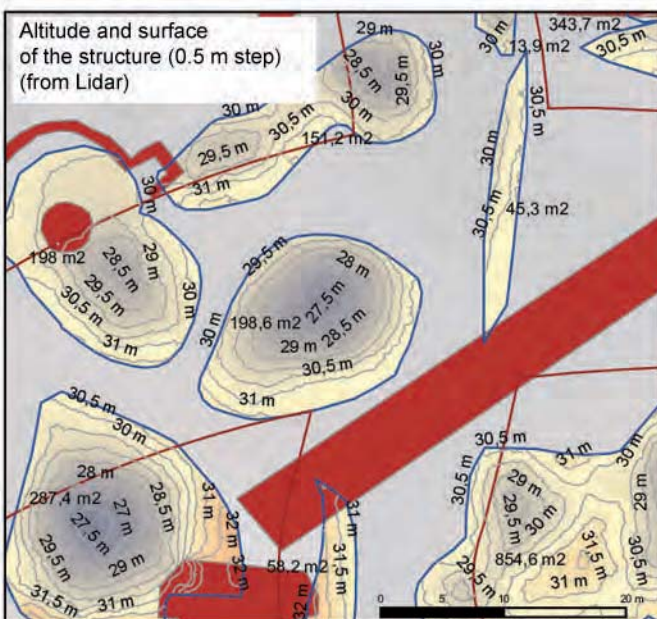
Le fait n°46 est un cratère de forme ovale et de taille importante. Localisé au centre du site de la Pointe du Hoc, il résulte probablement de l'explosion d'une bombe de 2000lb (908kg) ou bien d'un obus de marine de 356 mm tiré par le cuirassé USS Texas. En effet, des bombardements aériens et navals ont été effectués le 13 mai et le 6 juin 1944 avec ces munitions. L'explosion à l'origine de ce cratère n'a pas impacté les ouvrages bétonnés qui se trouvent pourtant à proximité immédiate. Malgré plus de 75 ans d'érosion, il mesure toujours un diamètre de près de 14 mètres pour une profondeur d'environ 3,70 mètres.

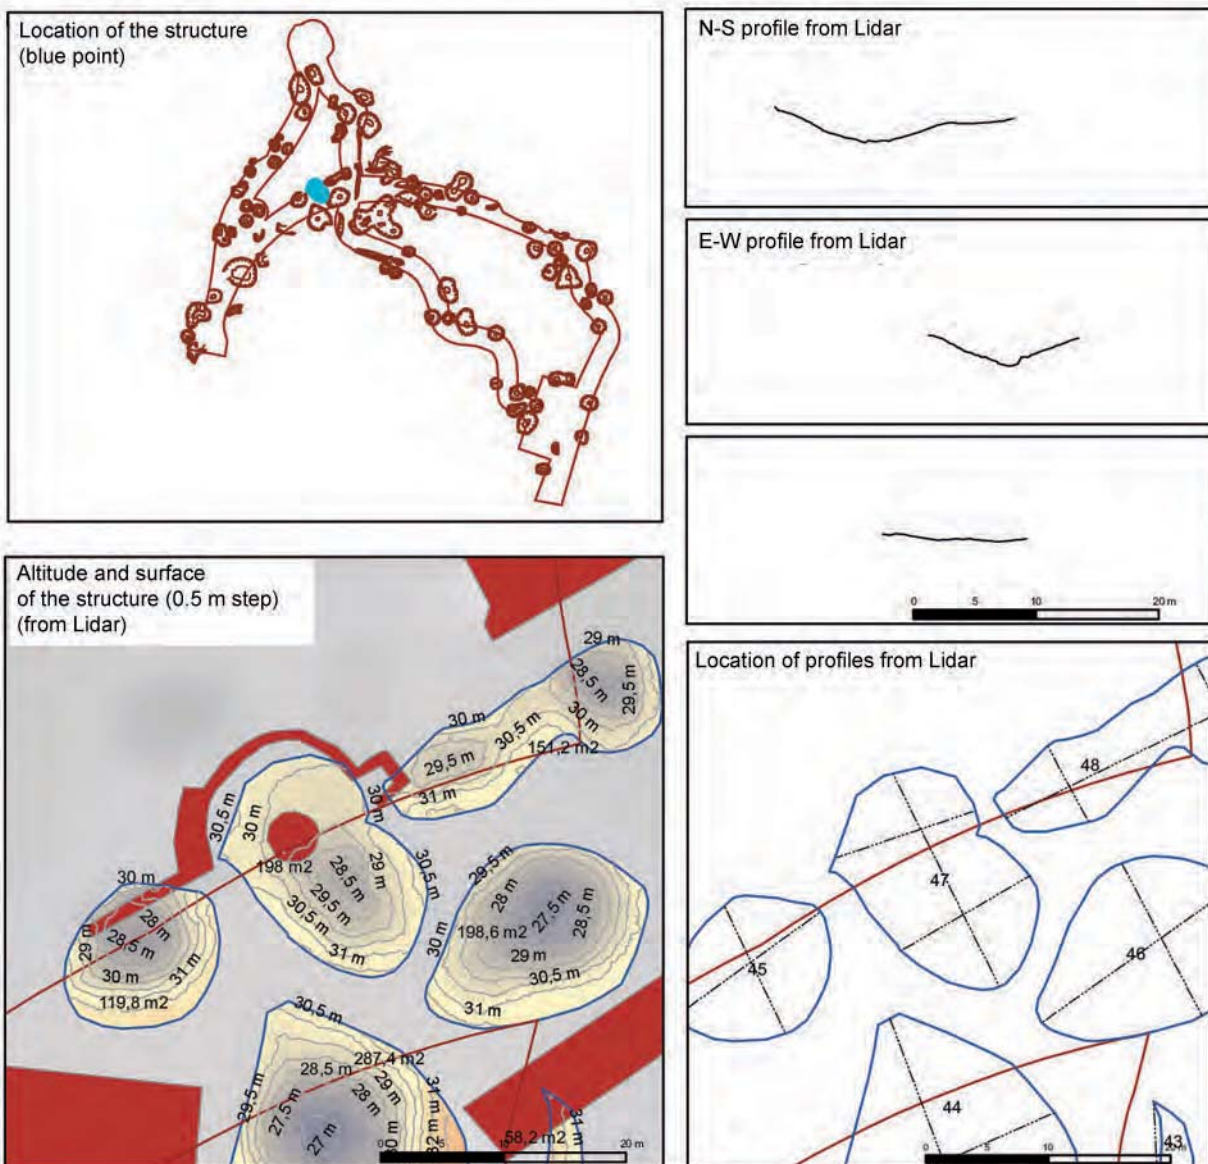
Cratère n° 47. © Inrap 2019

Le fait n°47 correspond à un cratère circulaire de taille moyenne. Localisé dans la partie centrale du site de la Pointe du Hoc, il résulte certainement de l'explosion d'une bombe de 500lb (226kg) ou bien de 1000lb (454 kg). En effet, des bombardements aériens ont été effectués le 13 mai, le 4 et le 6 juin 1944 avec ce type de bombes. L'explosion à l'origine de ce cratère a pulvérisé la petite salle attenante à l'encuvement circulaire n°13 ainsi que le couloir qui la desservait. Malgré plus de 75 ans d'érosion, il mesure toujours un diamètre de près de 12,50 mètres pour une profondeur d'environ 2,30 mètres.

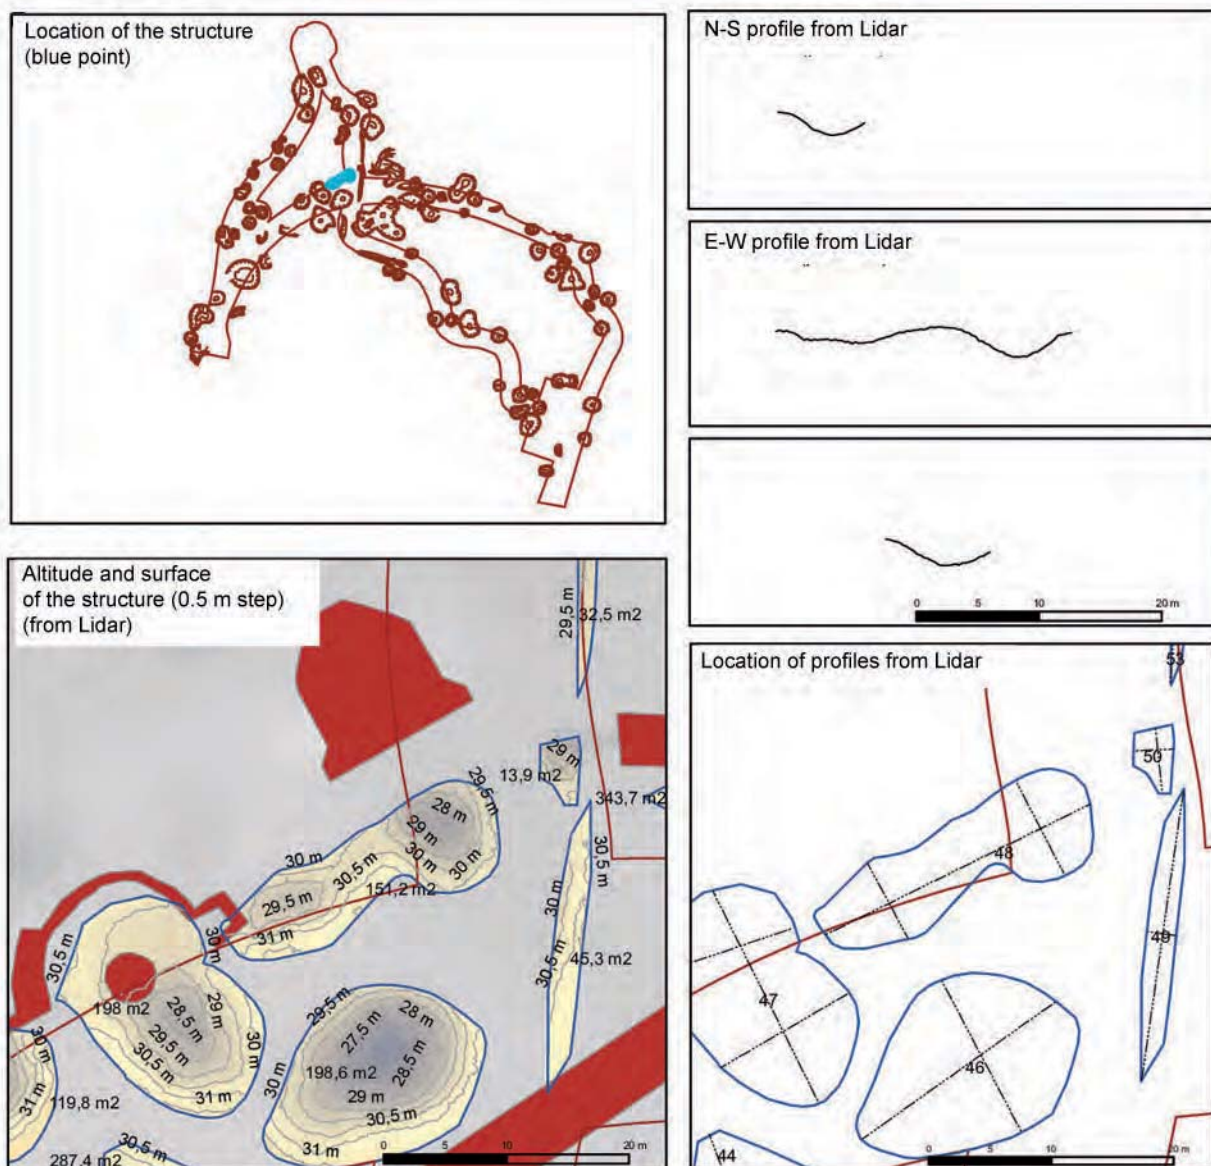
Cratère n° 48. © Inrap 2019

Le fait n°48 correspond à la fusion de deux cratères de petite taille : l'un de forme circulaire et l'autre de forme oblongue. Localisé dans la partie centrale du site de la Pointe du Hoc, cet ensemble résulte probablement de l'explosion de deux bombes de 500 lb (226 kg). En effet, des bombardements aériens ont été effectués le 13 mai, le 4 et le 6 juin 1944 avec ce type de bombe. Les explosions à l'origine de ces cratères ne semblent avoir impacté aucun ouvrage bétonné. Malgré plus de 75 ans d'érosion, l'ensemble mesure toujours près de 24 mètres de long pour 6 mètres de large et une profondeur d'environ 2,30 mètres.

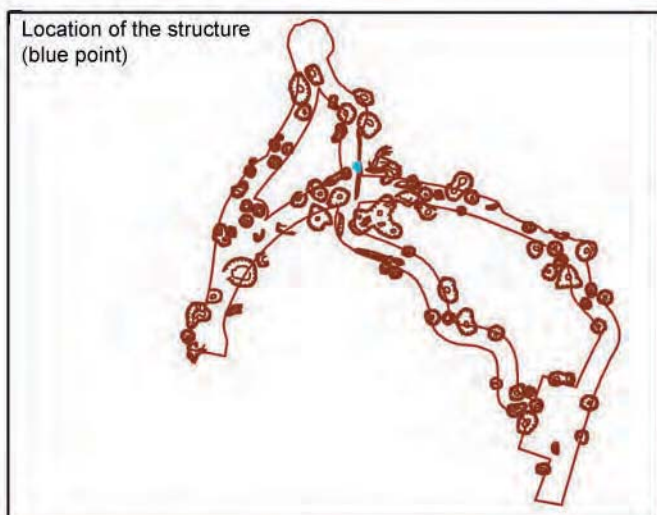
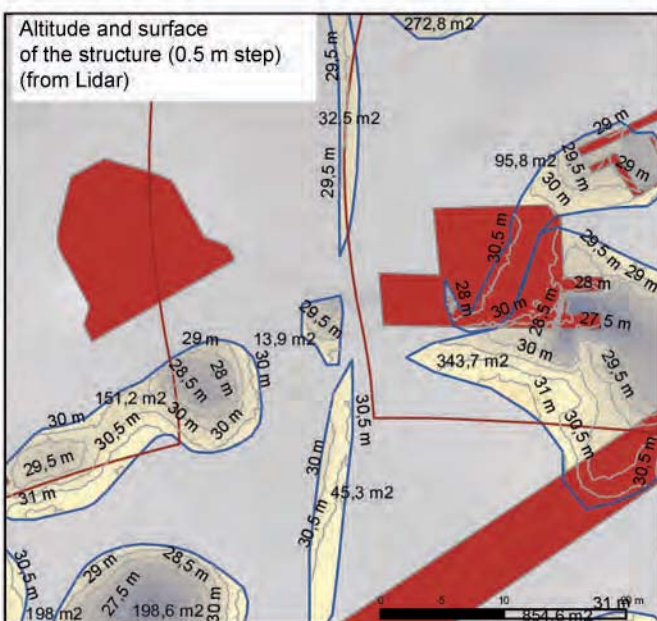
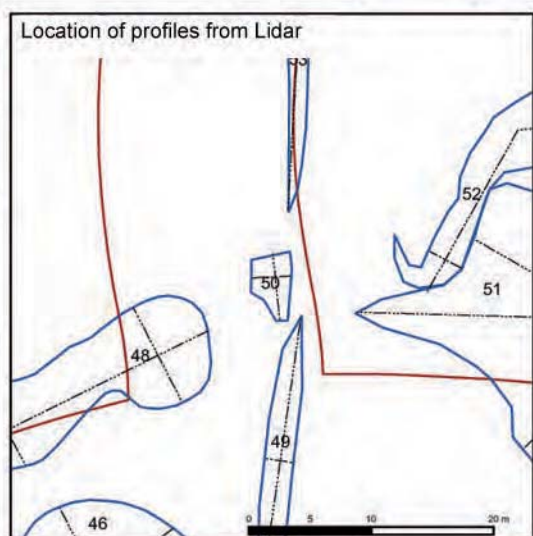
Fait associé n° 50. © Inrap 2019

Le fait n° 50 se positionne à l'extrémité d'une ancienne tranchée qui, en 1944, desservait la soute à munitions portant le numéro n° 10.

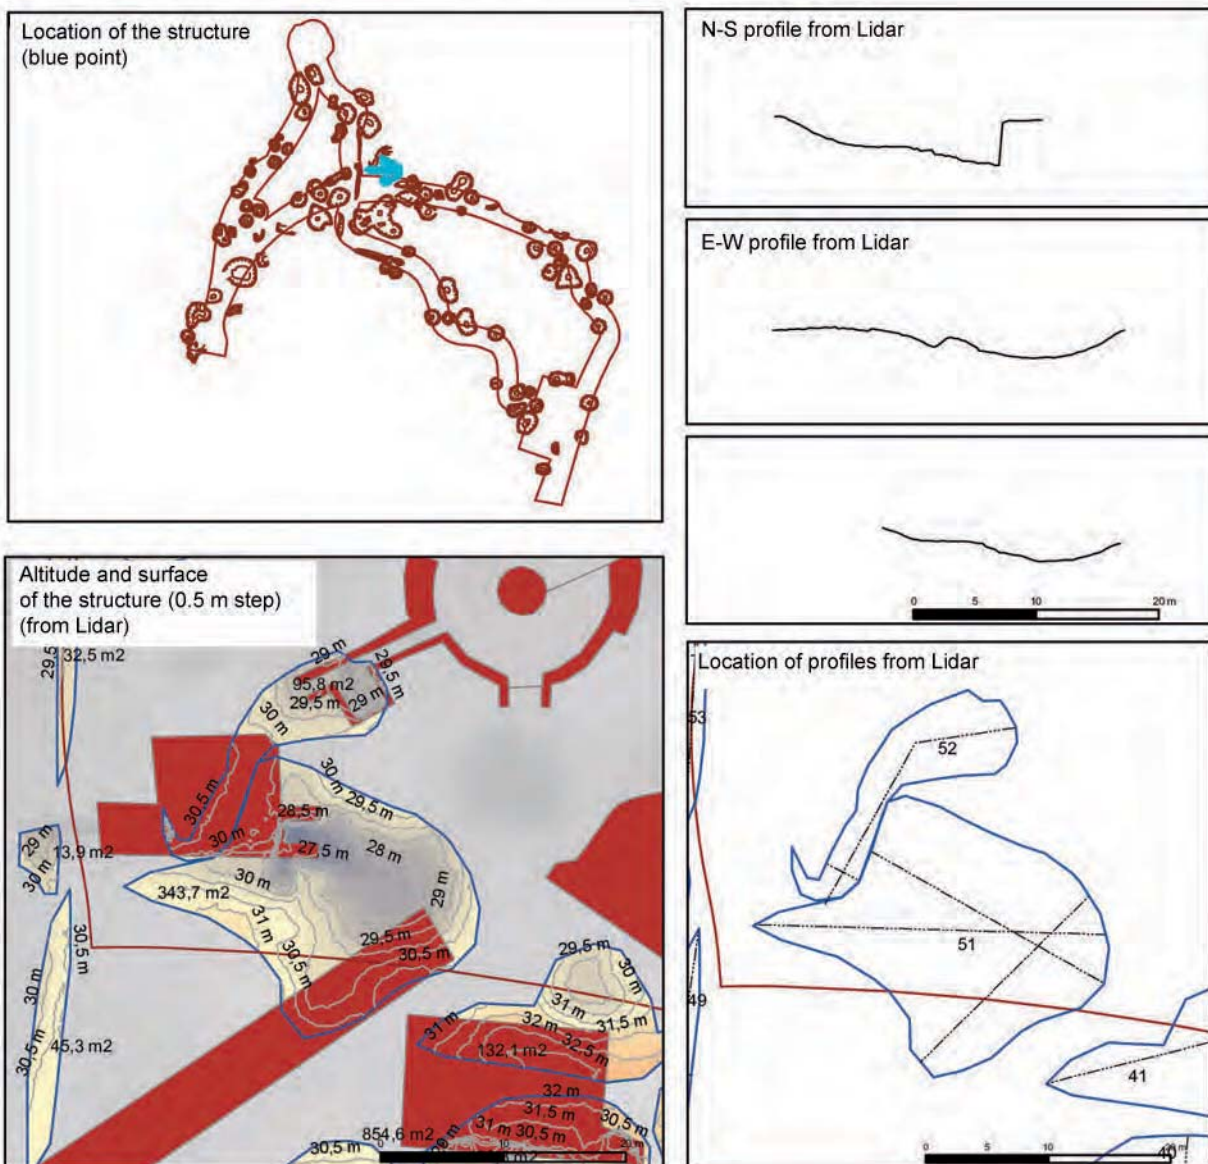
Cratère et fait associé n°51. © Inrap 2019

Le fait n°51 correspond à un ensemble formé d'un cratère ovale de taille importante et d'une ancienne tranchée de circulation. Localisé dans la partie centrale du site de la Pointe du Hoc, cet ensemble très perturbé est probablement lié en partie à l'explosion d'une bombe de 2000 lb (908 kg) ou bien d'un obus de marine de 356 mm tiré par le cuirassé USS Texas. En effet, des bombardements aériens et navals ont été effectués le 13 mai, le 4 et le 6 juin 1944 avec ces munitions. L'explosion à l'origine du cratère a endommagé la soute à munitions n°10. Malgré plus de 75 ans d'érosion, l'ensemble mesure toujours près de 13 mètres de diamètre pour une profondeur d'environ 2,60 mètres.

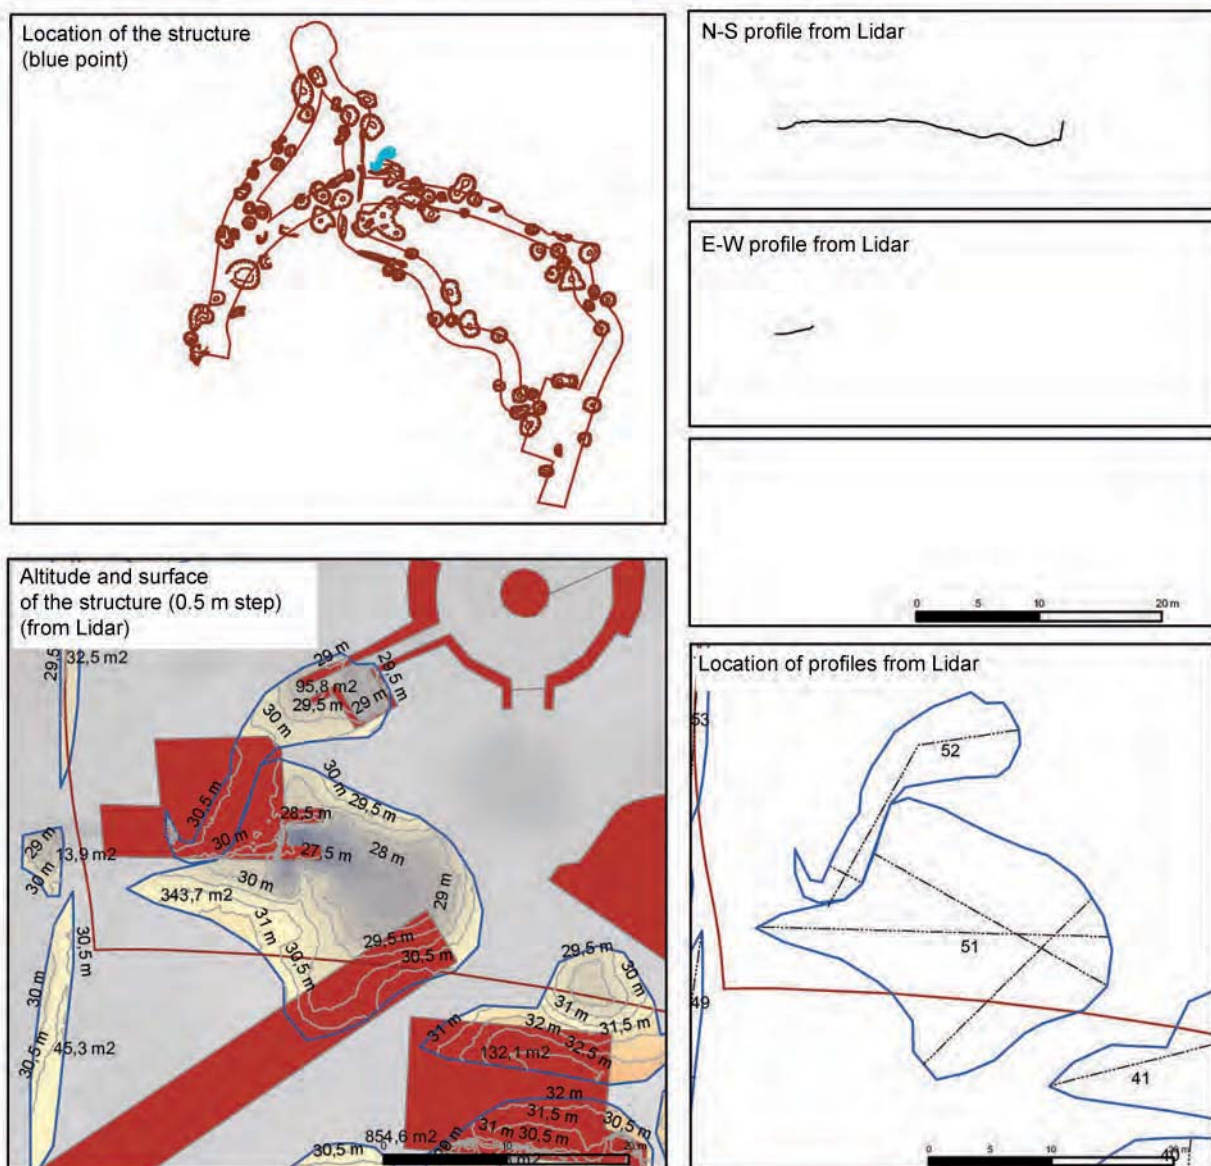
Cratère et fait associé n°52. © Inrap 2019

Le fait n°52 correspond à un ensemble composé d'un cratère circulaire de petite taille et d'un talus de terre résultant de diverses explosions. Localisé dans la partie centrale du site de la Pointe du Hoc, cet ensemble résulte probablement de l'explosion d'une bombe de 500lb (226kg). En effet, des bombardements aériens ont été effectués le 13 mai, le 4 et le 6 juin 1944 avec ce type de bombe. L'explosion à l'origine de ce cratère a endommagé la petite salle attenante à l'encuvement circulaire situé juste à côté. Malgré plus de 75 ans d'érosion, l'ensemble mesure toujours près de 21 mètres de longueur pour une profondeur d'environ 1,60 mètre.

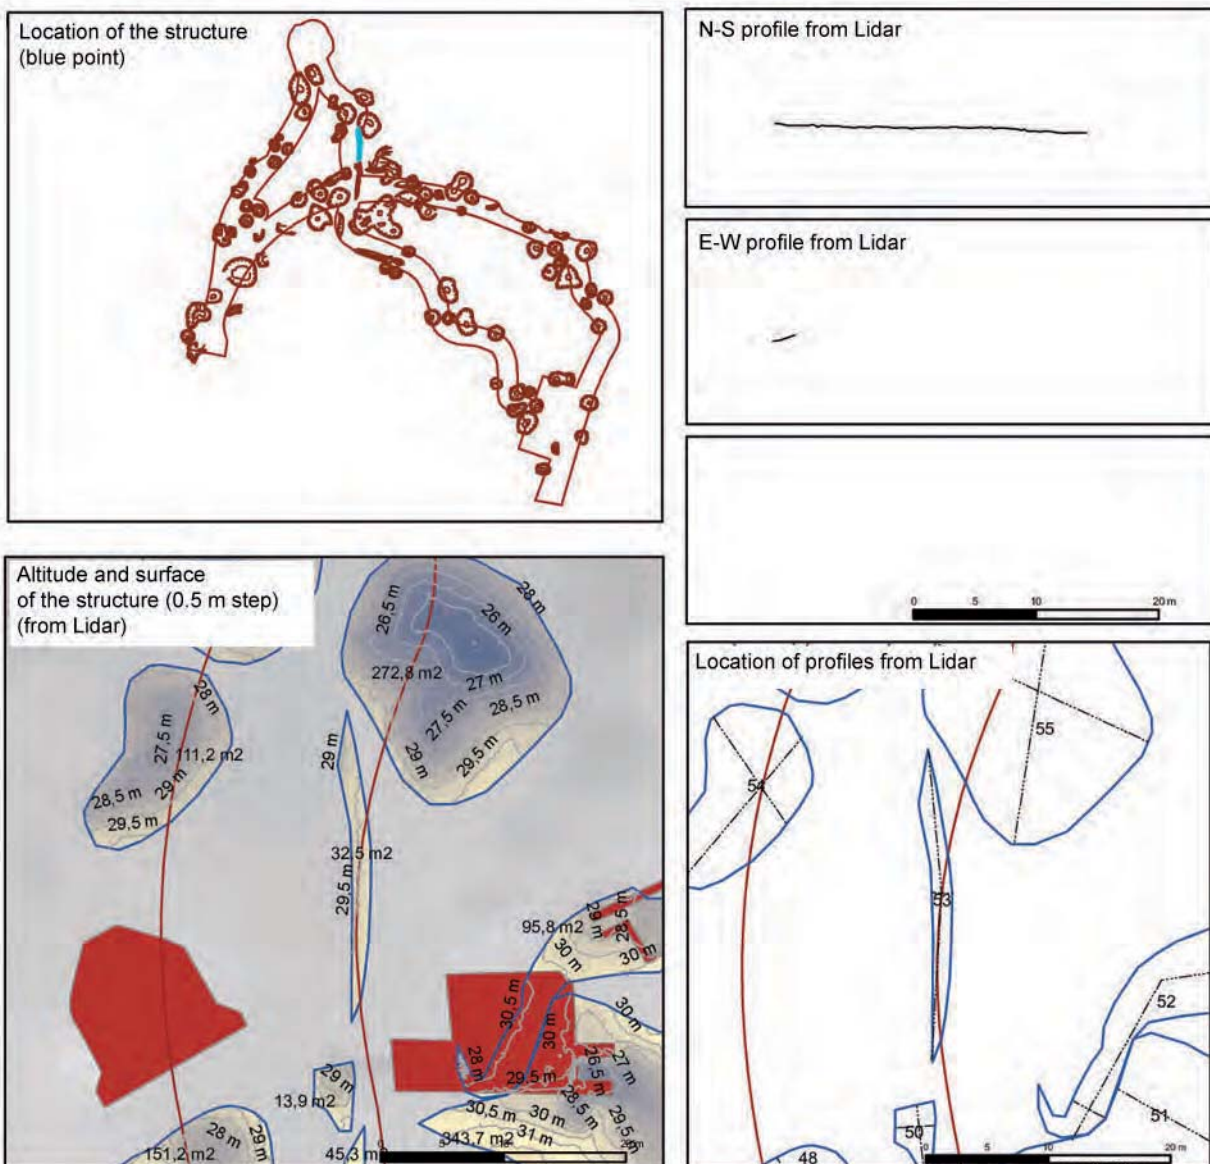
Fait associé n°53. © Inrap 2019

Le fait n° 53 est un ancien vestige parcellaire matérialisé sous la forme d'un fossé rectiligne orienté nord-sud, doublé d'un talus. Cet aménagement, bien antérieur à la création de la batterie allemande, délimitait autrefois une parcelle s'étendant jusqu'au bord de la falaise. Il s'agit là de l'un des derniers vestiges visibles de ce fossé-talus. Malgré les bombardements et plus de 75 ans d'érosion, il mesure toujours près de 25 mètres de longueur pour 2 mètres de largeur, la profondeur du fossé n'excédant pas 0,40 mètre.

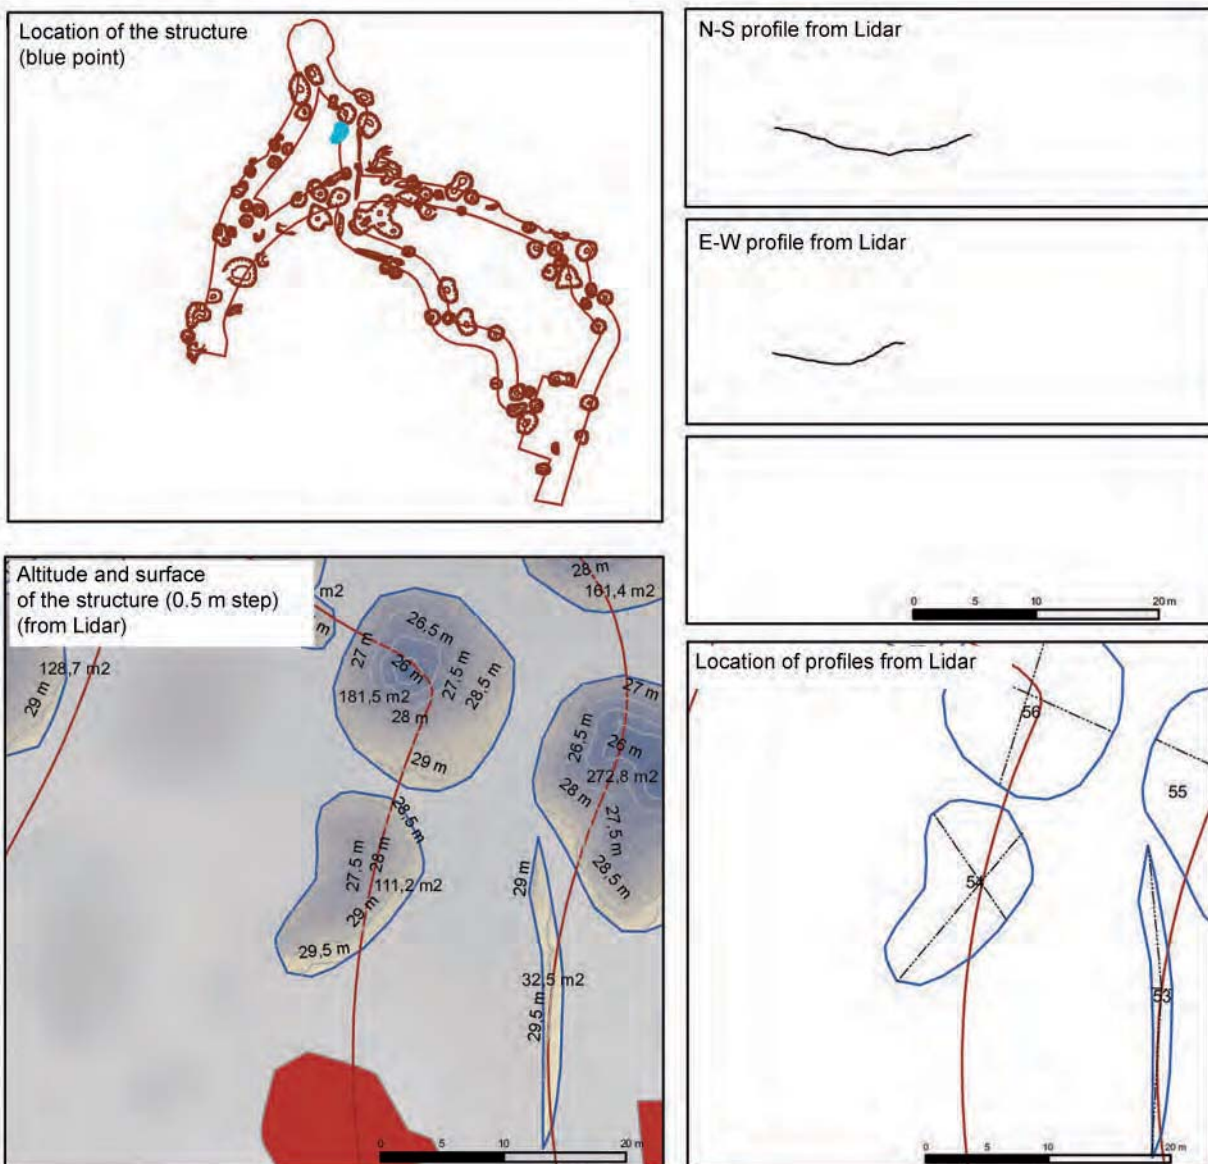
Cratère n° 54. © Inrap 2019

Le fait n° 54 est un cratère de forme oblongue et de taille moyenne. Localisé dans la partie nord du site de la Pointe du Hoc, il résulte probablement de l'explosion d'une bombe de 500lb (226kg) ou bien de 1000lb (454kg). En effet, des bombardements aériens ont été effectués le 13 mai, le 4 et le 6 juin 1944 avec ce type de bombes. L'explosion à l'origine de ce cratère n'a pas endommagé d'ouvrage bétonné. Malgré plus de 75 ans d'érosion, il mesure toujours près de 16 mètres de longueur pour une profondeur d'environ 1,60 mètre.
