# Études avant aménagement d'un circuit de visite au *Ranger Monument* de la Pointe du Hoc et ses abords

Cricqueville-en-Bessin (14450), Calvados (14),  
Normandie, France

Analyse structurelle de plusieurs ouvrages en béton  
Contexte géologique  
Rapport de GINGER CEBTP

Contrat ABM-p-2824  
Task Order 003

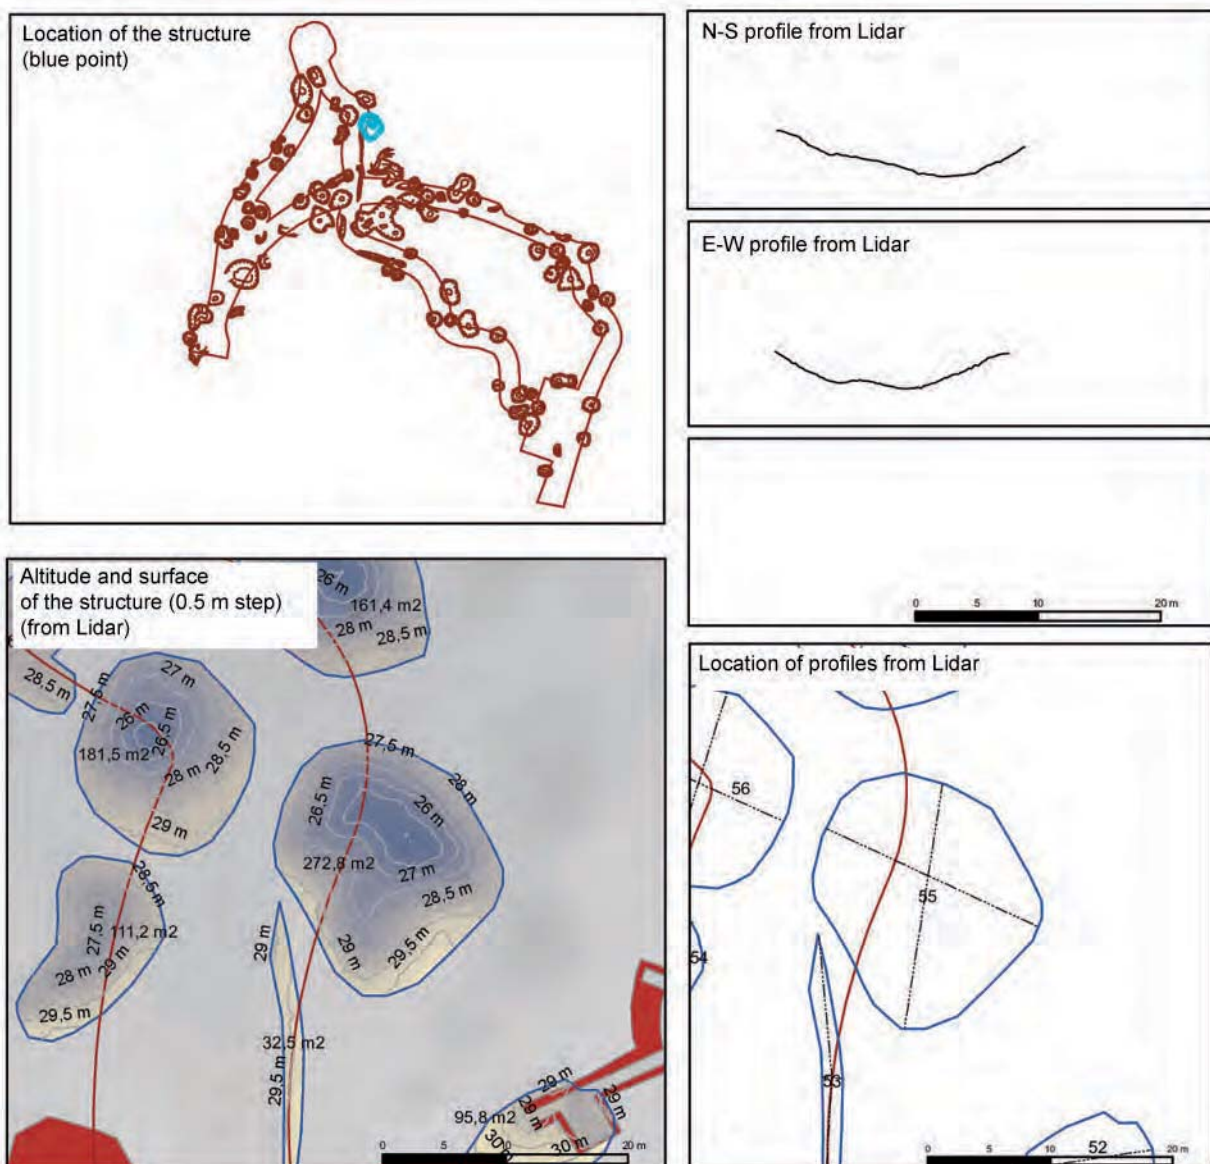
Cratère n° 55. © Inrap 2019

Le fait n° 55 est un cratère de forme grossièrement circulaire et de taille importante. Localisé au nord du site de la Pointe du Hoc, en bordure de la falaise, il résulte probablement de l'explosion d'une bombe de 2000 lb (908 kg) ou bien d'un obus de marine de 356 mm tiré par le cuirassé USS Texas. En effet, des bombardements aériens et navals ont été effectués le 13 mai et le 6 juin 1944 avec ces munitions. L'explosion à l'origine de ce cratère n'a pas impacté d'ouvrage bétonné. Malgré plus de 75 ans d'érosion, il mesure toujours un diamètre de près de 19 mètres pour une profondeur d'environ 3,50 mètres.

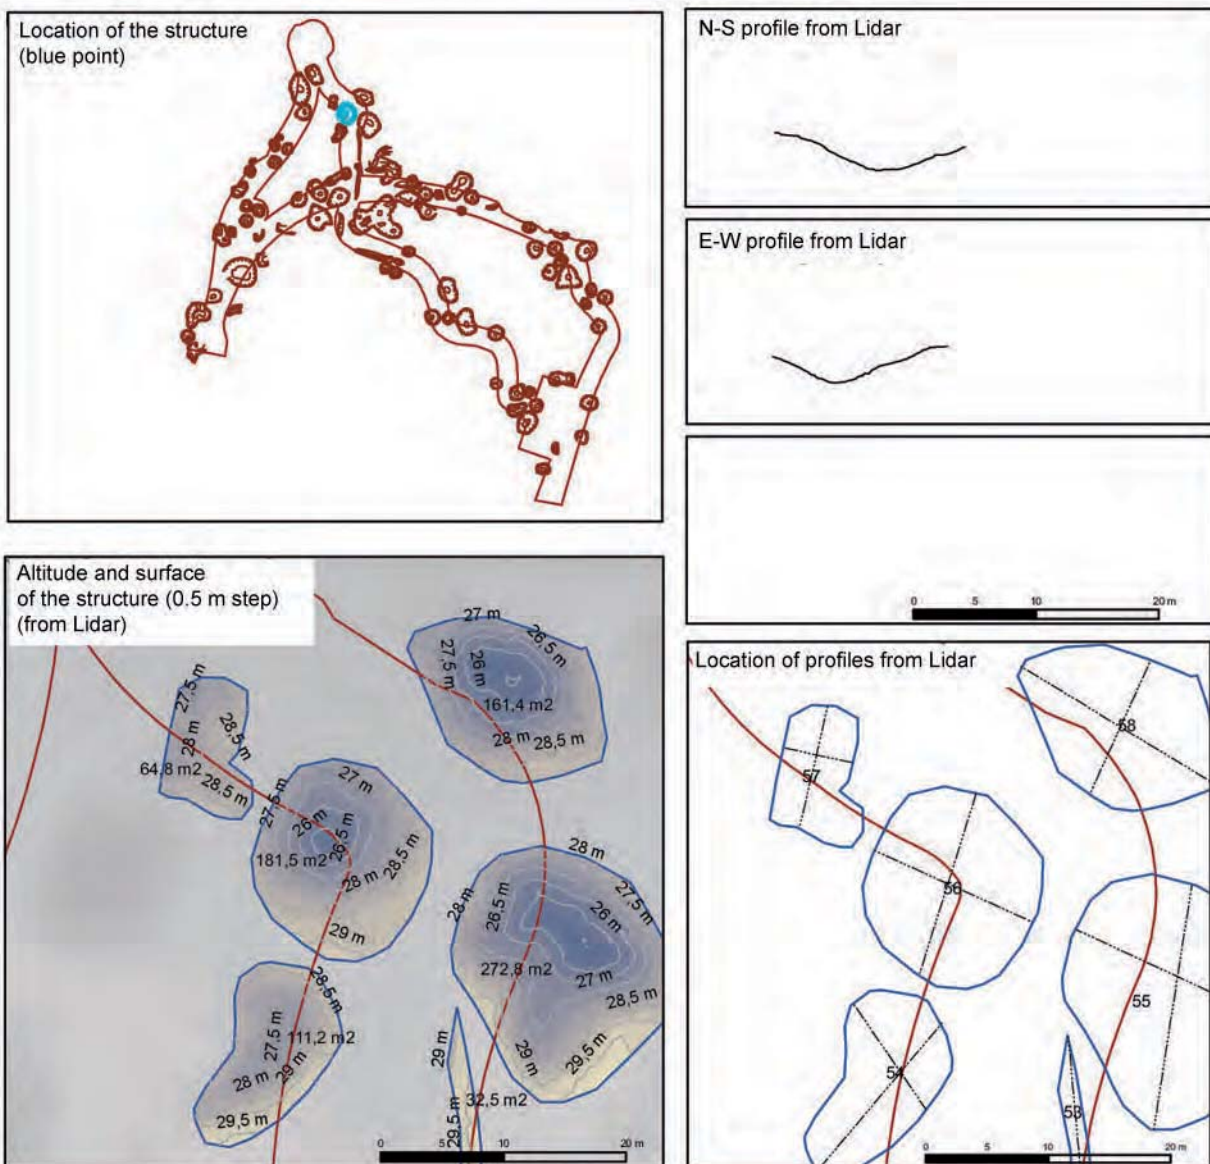
Cratère n° 56. © Inrap 2019

Le fait n° 56 est un cratère de forme circulaire et de taille importante. Localisé au nord du site de la Pointe du Hoc, en bordure de la falaise, il résulte probablement de l'explosion d'une bombe de 2000lb (908 kg) ou bien d'un obus de marine de 356 mm tiré par le cuirassé USS Texas. En effet, des bombardements aériens et navals ont été effectués le 13 mai et le 6 juin 1944 avec ces munitions. L'explosion à l'origine de ce cratère n'a pas impacté d'ouvrage bétonné. Malgré plus de 75 ans d'érosion, il mesure toujours un diamètre de près de 16 mètres pour une profondeur d'environ 2,70 mètres.

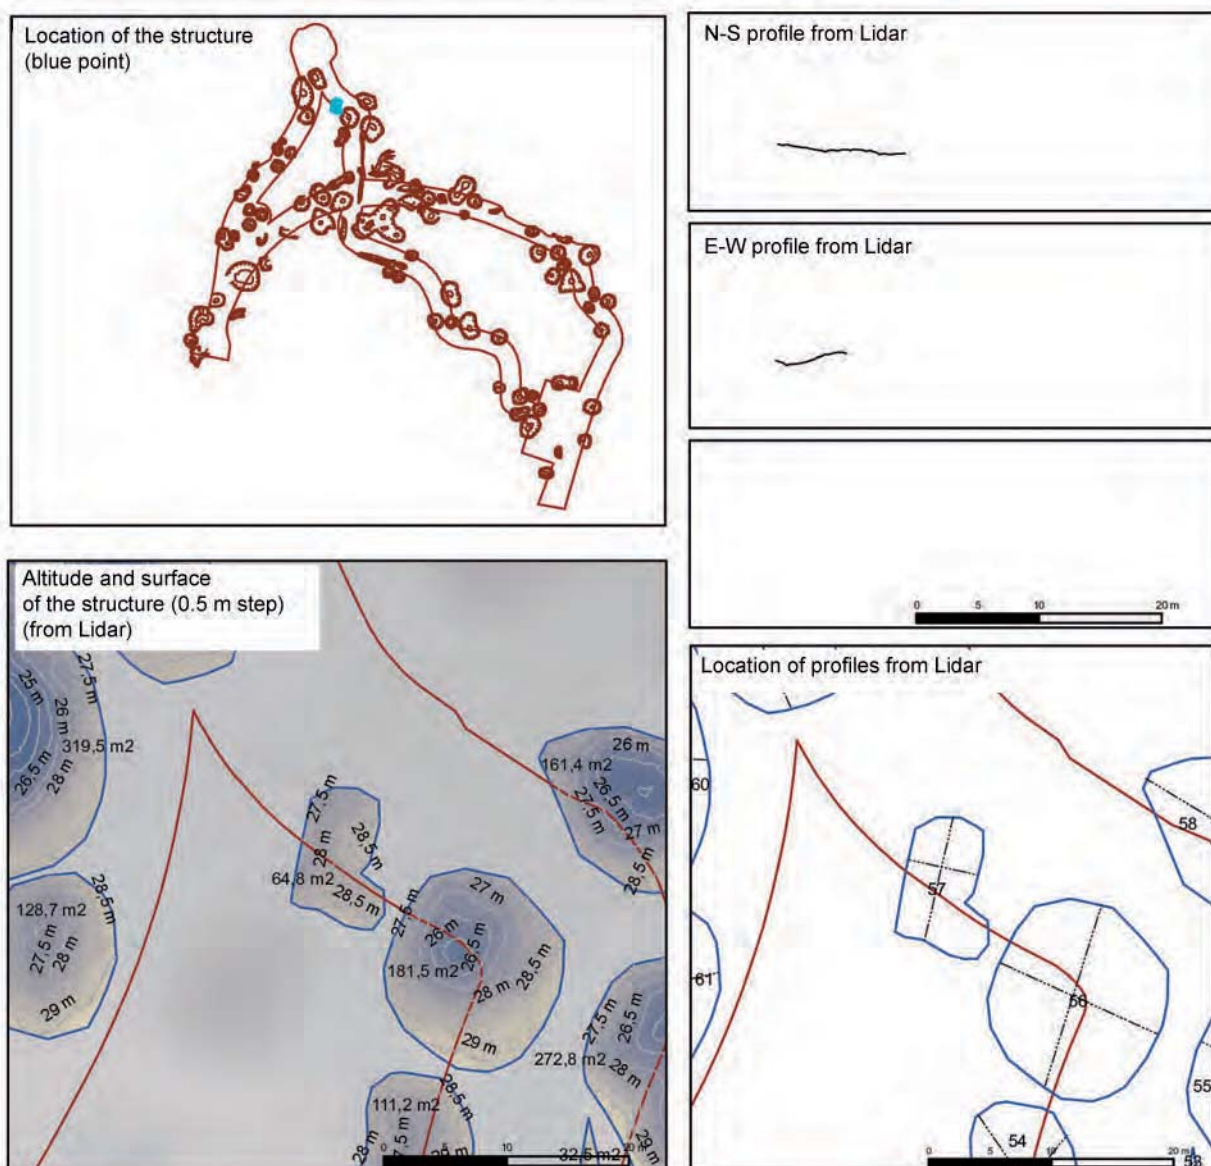
Cratère n° 57. © Inrap 2019

Le fait n° 57 est un cratère de forme oblongue et de taille moyenne. Localisé dans la partie nord du site de la Pointe du Hoc, non loin du bord de la falaise, il résulte probablement de l'explosion d'une bombe de 500 lb (226 kg) ou bien de 1000 lb (454 kg). En effet, des bombardements aériens ont été effectués le 13 mai, le 4 et le 6 juin 1944 avec ce type de bombes. L'explosion à l'origine de ce cratère n'a pas endommagé d'ouvrage bétonné. Malgré plus de 75 ans d'érosion, il mesure toujours près de 10 mètres de longueur pour une largeur de 5,50 mètres et une profondeur d'environ 0,80 mètre.

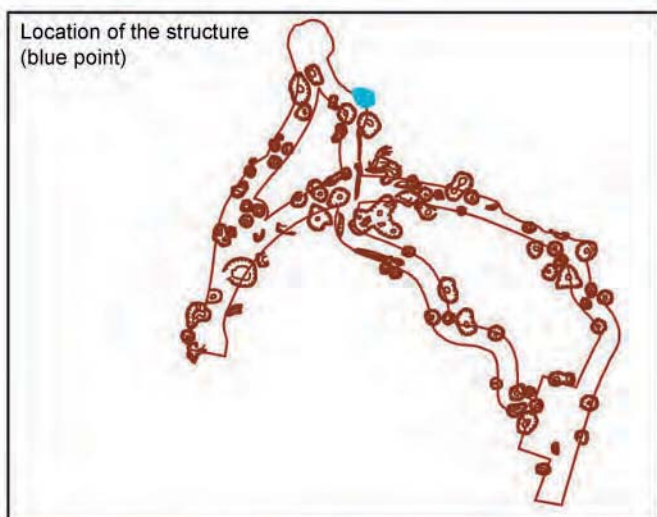
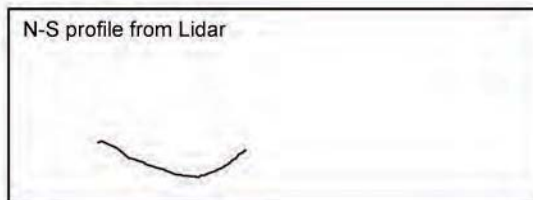
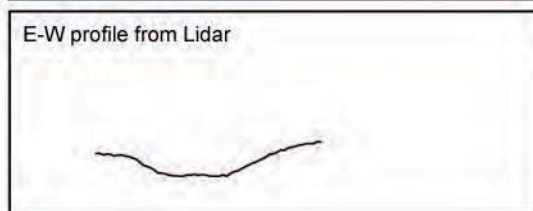
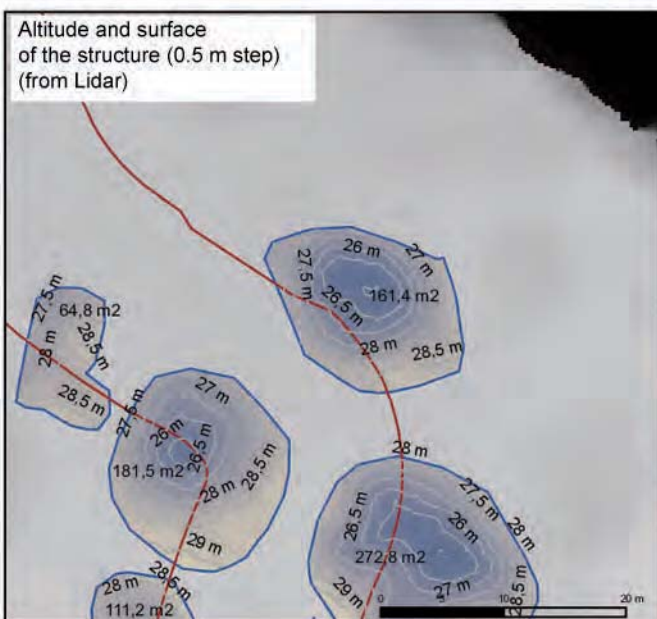
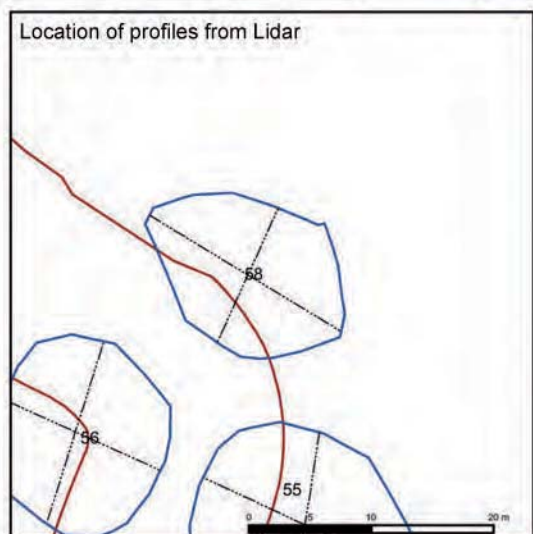
Cratère n° 58. © Inrap 2019

Le fait n° 58 est un cratère de forme ovale et de taille importante. Localisé tout au nord du site de la Pointe du Hoc, en bordure de falaise, il résulte probablement de l'explosion d'une bombe de 2000 lb (908 kg) ou bien d'un obus de marine de 356 mm tiré par le cuirassé USS Texas. En effet, des bombardements aériens et navals ont été effectués le 13 mai et le 6 juin 1944 avec ces munitions. L'explosion à l'origine de ce cratère n'a pas impacté d'ouvrage bétonné. Malgré plus de 75 ans d'érosion, il mesure toujours près de 18 mètres de longueur pour une largeur de 12 mètres et une profondeur d'environ 2,80 mètres.

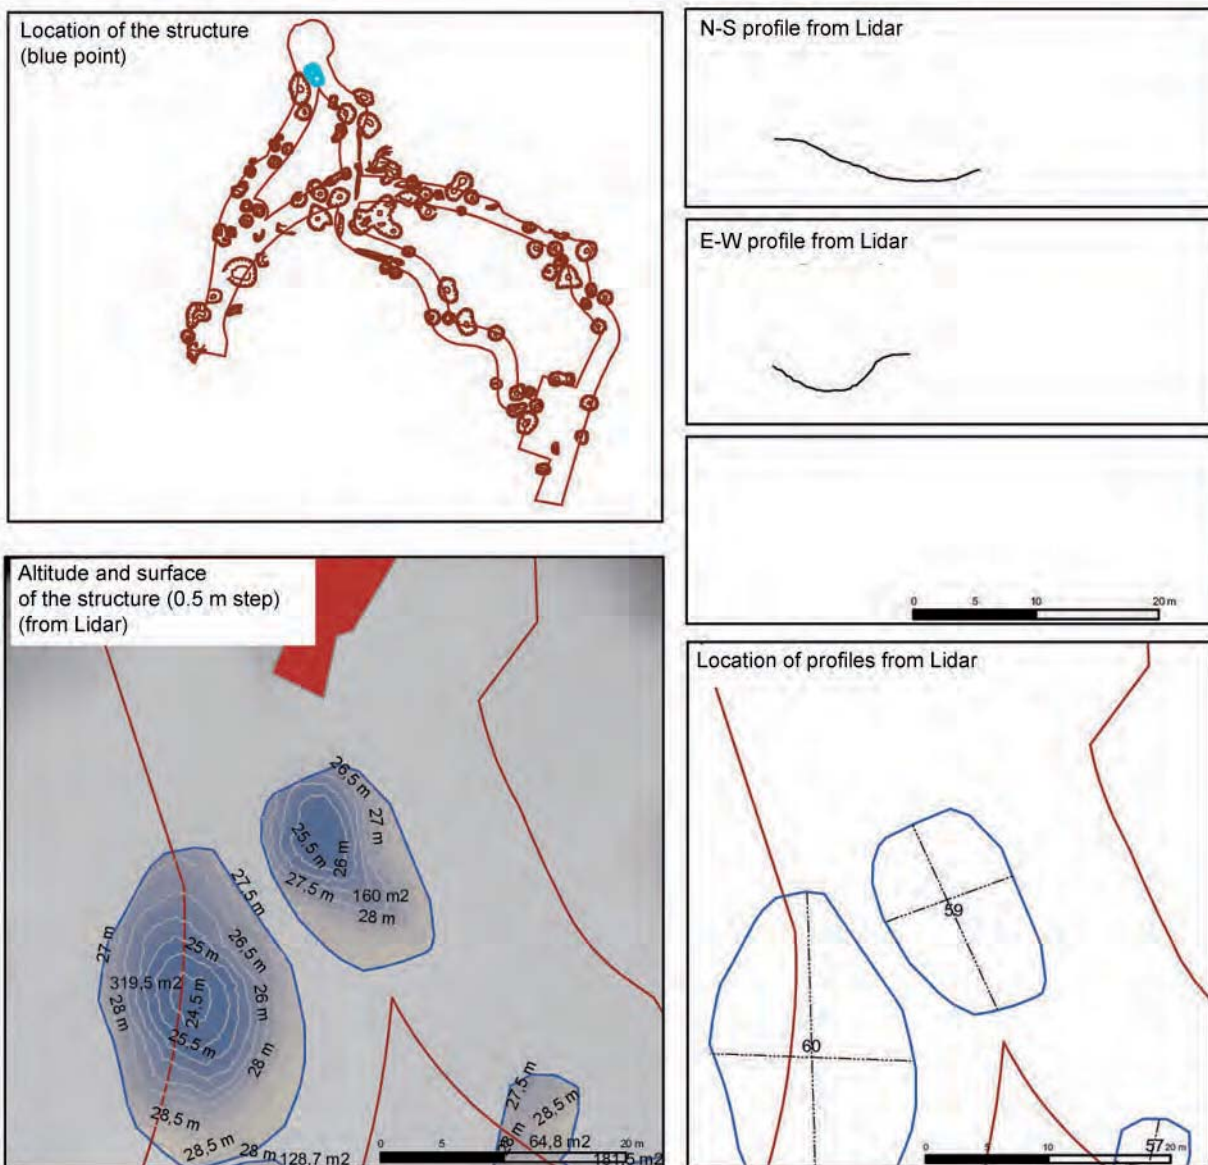
Cratère n° 59. © Inrap 2019

Le fait n° 59 est un cratère de forme oblongue qui figure parmi les plus importants répertoriés sur le site de la Pointe du Hoc. Il s'agit en effet de l'un des plus profonds et des plus larges parmi les 82 impacts recensés sur le tracé du cheminement. Il se situe tout au nord du site, à proximité du bord de la falaise et du poste de direction de tir. Cet imposant cratère résulte très probablement de l'un des bombardements du mois de mai 1944. Il n'apparaît en effet sur les photographies aériennes qu'à partir du tout début du mois de juin 1944. Lors de ces raids menés par la 9<sup>e</sup> US Air Force, ont été larguées des bombes de 2000 lb (908 kg). Il s'agit des munitions les plus puissantes employées contre les défenses allemandes de la Pointe du Hoc. Le fait 59 résulte donc certainement de l'explosion de l'une de ces bombes larguées par un B-26 Marauder lors d'un raid du mois de mai 1944. L'explosion n'a impacté aucun ouvrage bétonné. Malgré plus de 75 ans d'érosion, ce cratère mesure toujours près de 16 mètres de longueur pour une largeur de 10,50 mètres et une profondeur de 3 mètres.

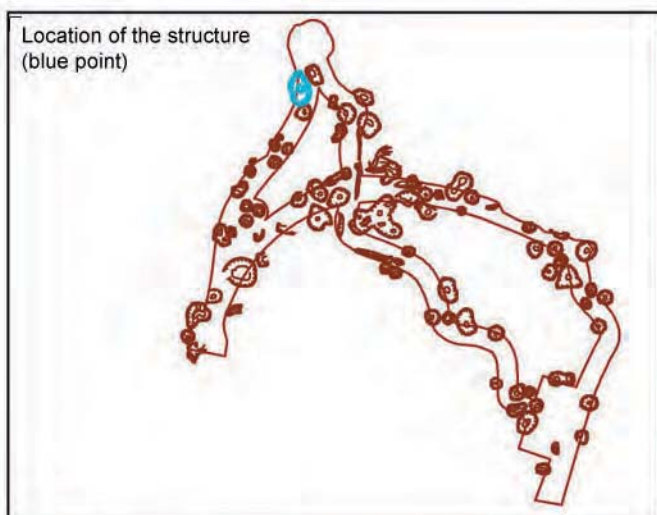
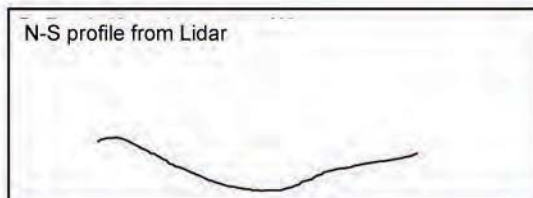
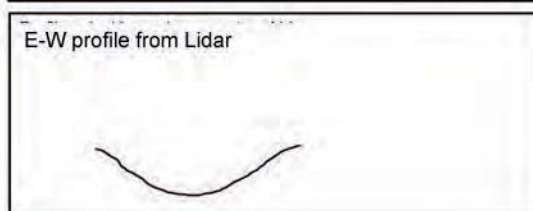
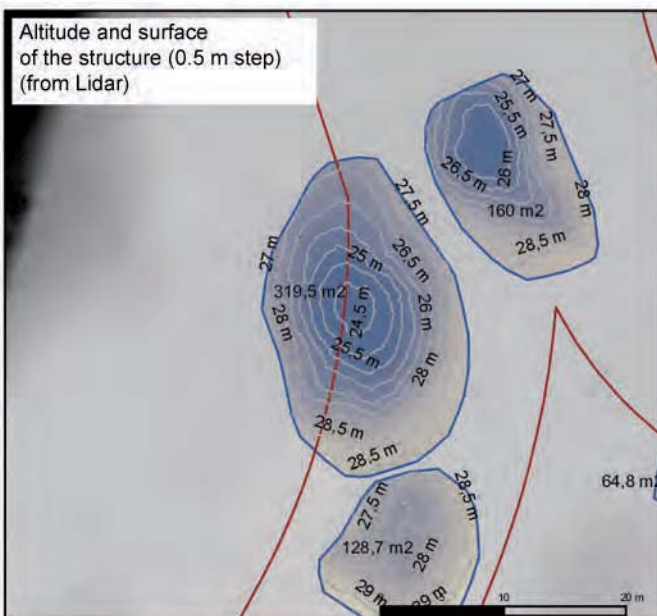
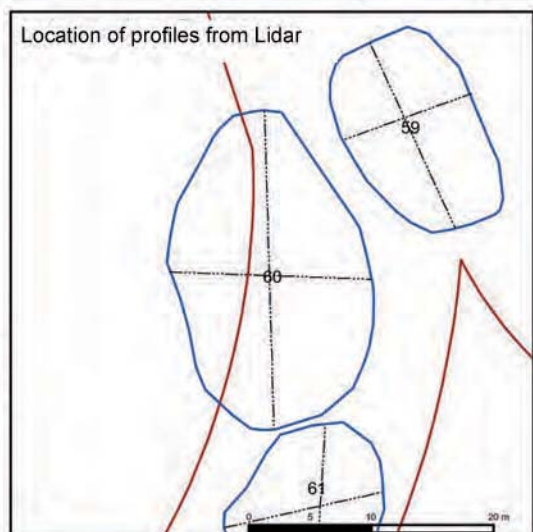
Cratère n° 60. © Inrap 2019

Le fait n° 60 résulte vraisemblablement de l'explosion simultanée de deux bombes, créant ainsi un cratère de forme oblongue qui figure parmi les plus importants répertoriés sur le site de la Pointe du Hoc. Il s'agit en effet de l'un des plus profonds et des plus larges parmi les 82 impacts recensés sur le tracé du cheminement. Il se situe tout au nord du site, à proximité du bord de la falaise et du poste de direction de tir. Cet imposant cratère résulte très probablement de l'un des bombardements du mois de mai 1944. Il n'apparaît en effet sur les photographies aériennes qu'à partir du tout début du mois de juin 1944. Lors de ces raids menés par la 9<sup>e</sup> US Air Force, ont été larguées des bombes de 2000 lb (908 kg). Il s'agit des munitions les plus puissantes employées contre les défenses allemandes de la Pointe du Hoc. Le fait 60 résulte donc certainement de l'explosion de l'une de ces bombes larguées par un B-26 Marauder lors d'un raid du mois de mai 1944. L'explosion n'a impacté aucun ouvrage bétonné. Malgré plus de 75 ans d'érosion, ce cratère mesure toujours près de 25 mètres de longueur pour une largeur de 15 mètres et une profondeur de 4 mètres.

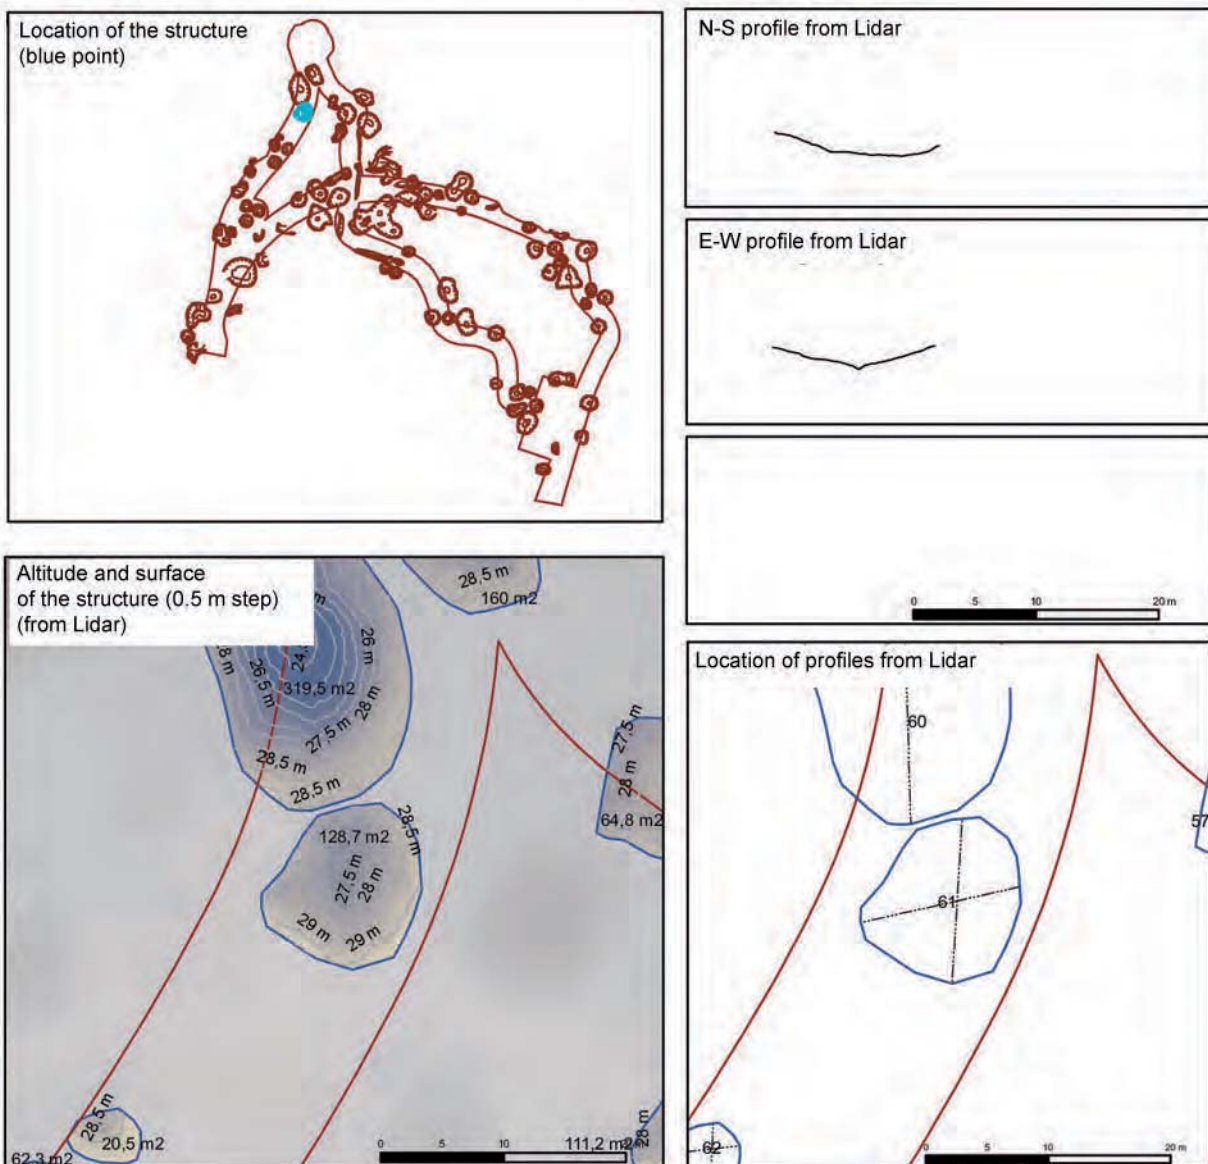
Cratère n° 61. © Inrap 2019

Le fait n°61 est un cratère grossièrement circulaire et de taille moyenne. Localisé au nord du site de la Pointe du Hoc, il résulte probablement de l'explosion d'une bombe de 500lb (226kg) ou bien de 1000lb (454kg). En effet, des bombardements aériens ont été effectués le 13 mai, le 4 et le 6 juin 1944 avec ce type de bombes. L'explosion à l'origine de ce cratère n'a pas impacté d'ouvrage bétonné. Malgré plus de 75 ans d'érosion, il mesure toujours un diamètre de près de 13 mètres pour une profondeur d'environ 1,70 mètre.

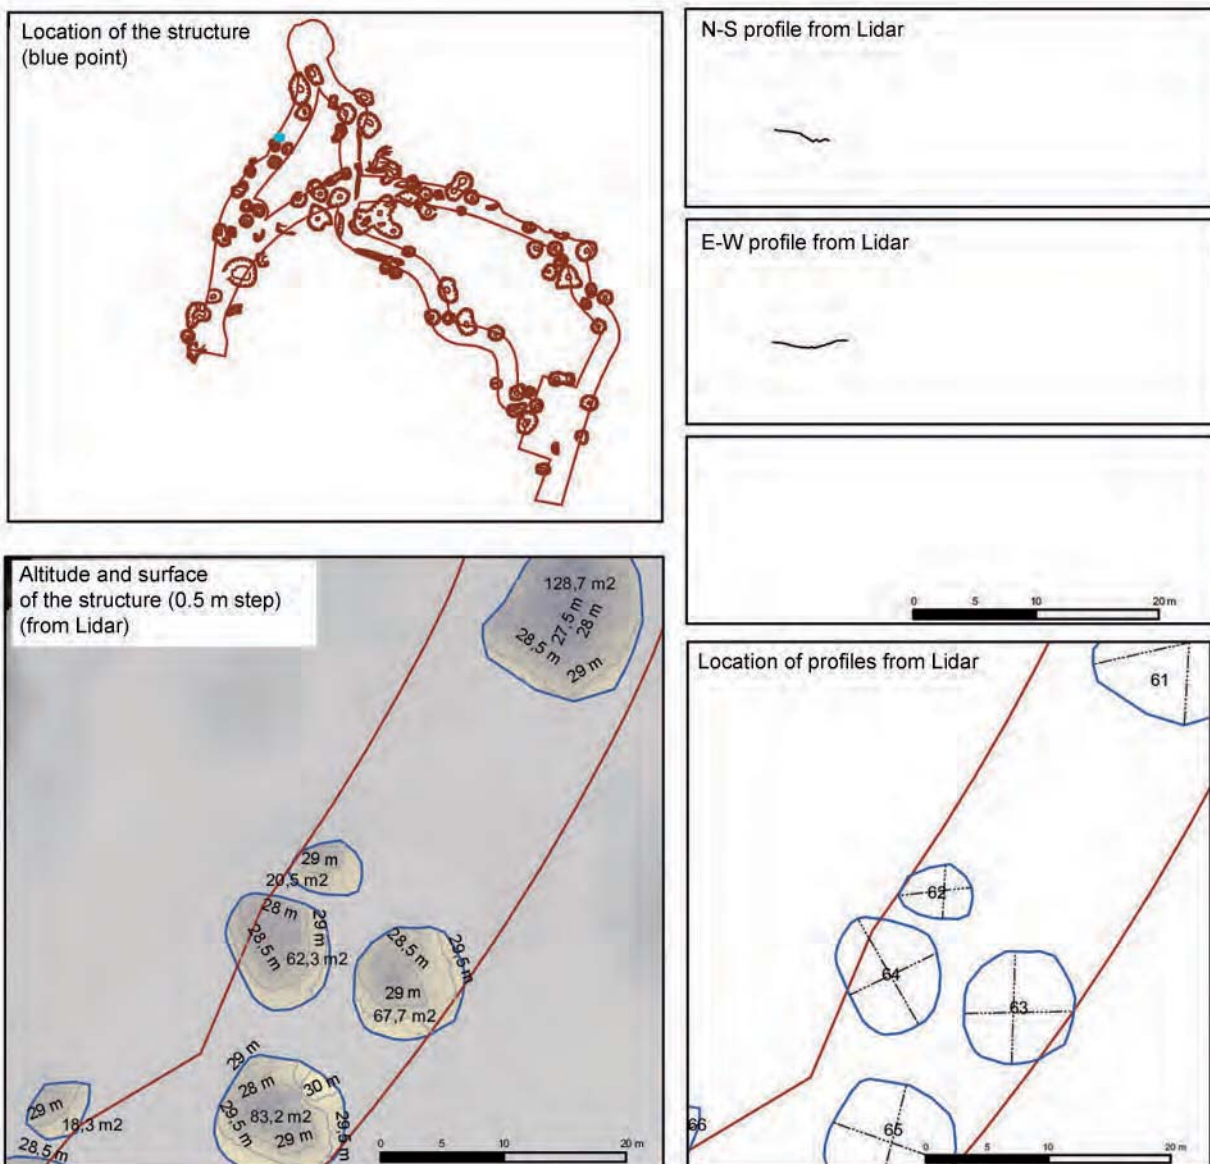
Cratère n° 62. © Inrap 2019

Le fait n° 62 est un cratère de forme oblongue de petite taille. Localisé au nord de la Pointe du Hoc, il résulte probablement de l'explosion d'une bombe de 500lb (226kg) ou bien d'un obus de marine de calibre inférieur à 250 mm. En effet, des bombardements navals et aériens ont été effectués le 13 mai, le 4 et le 6 juin 1944 avec ces munitions. L'explosion n'a pas causé de dommage aux ouvrages bétonnés environnants. Malgré plus de 75 ans d'érosion, ce cratère mesure toujours près de 6 mètres de longueur pour une profondeur d'environ 0,70 mètre.

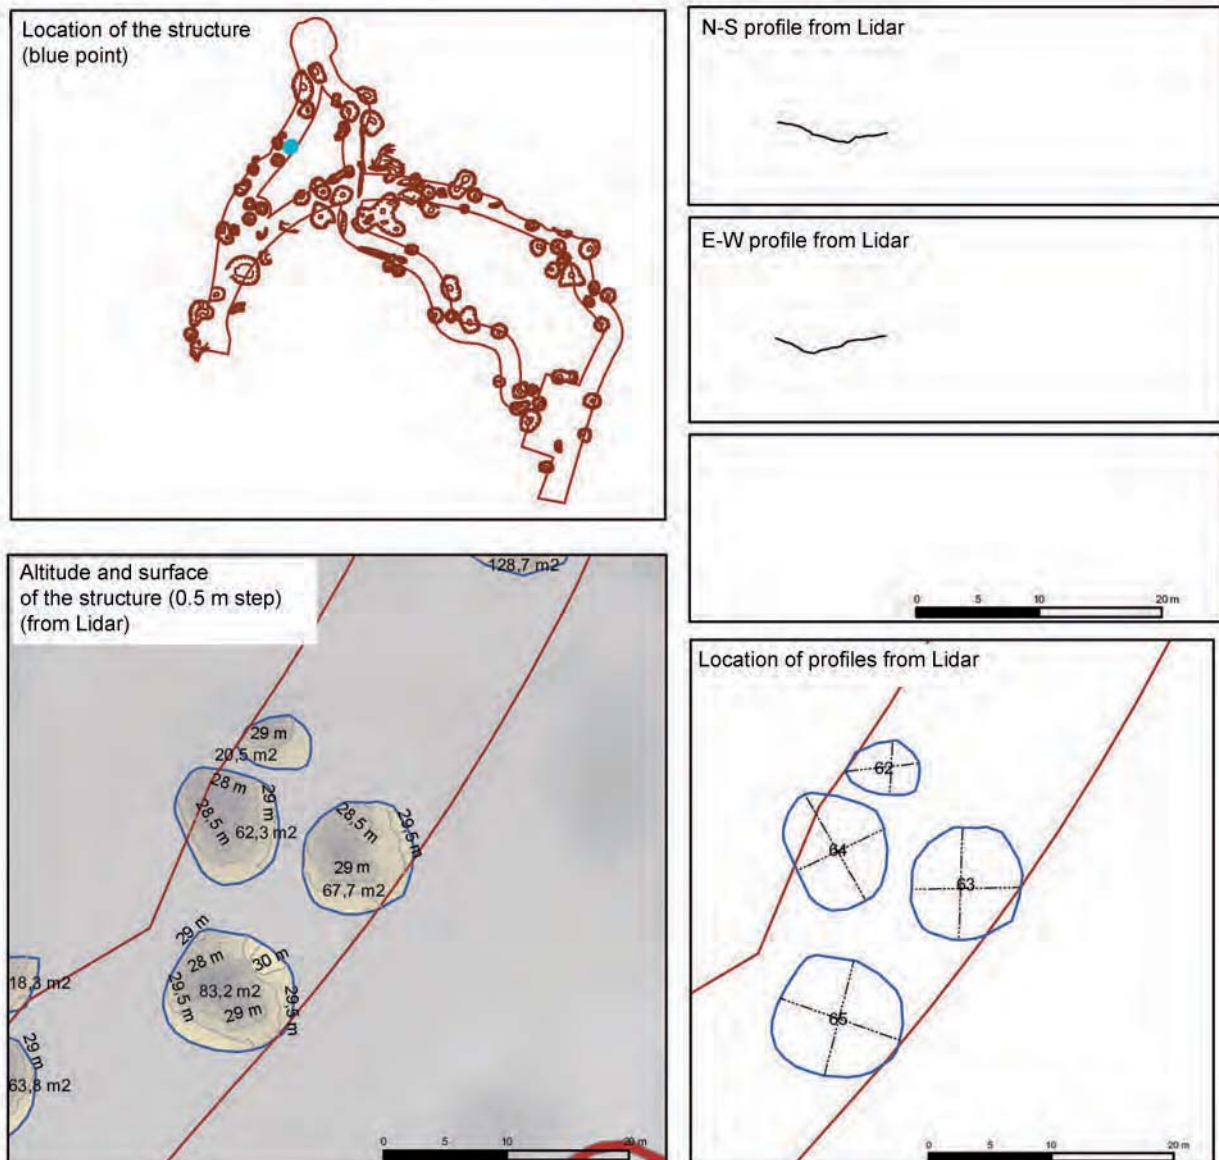
Cratère n° 63. © Inrap 2019

Le fait n° 63 est un cratère de forme circulaire et de taille moyenne. Localisé dans la partie nord du site de la Pointe du Hoc, en bordure de falaise, il résulte probablement de l'explosion d'une bombe de 500 lb (226 kg) ou bien de 1000 lb (454 kg). En effet, des bombardements aériens ont été effectués le 13 mai, le 4 et le 6 juin 1944 avec ce type de bombes. L'explosion à l'origine de ce cratère n'a pas impacté d'ouvrage bétonné. Malgré plus de 75 ans d'érosion, il mesure toujours un diamètre de près de 9 mètres pour une profondeur d'environ 1,10 mètre.

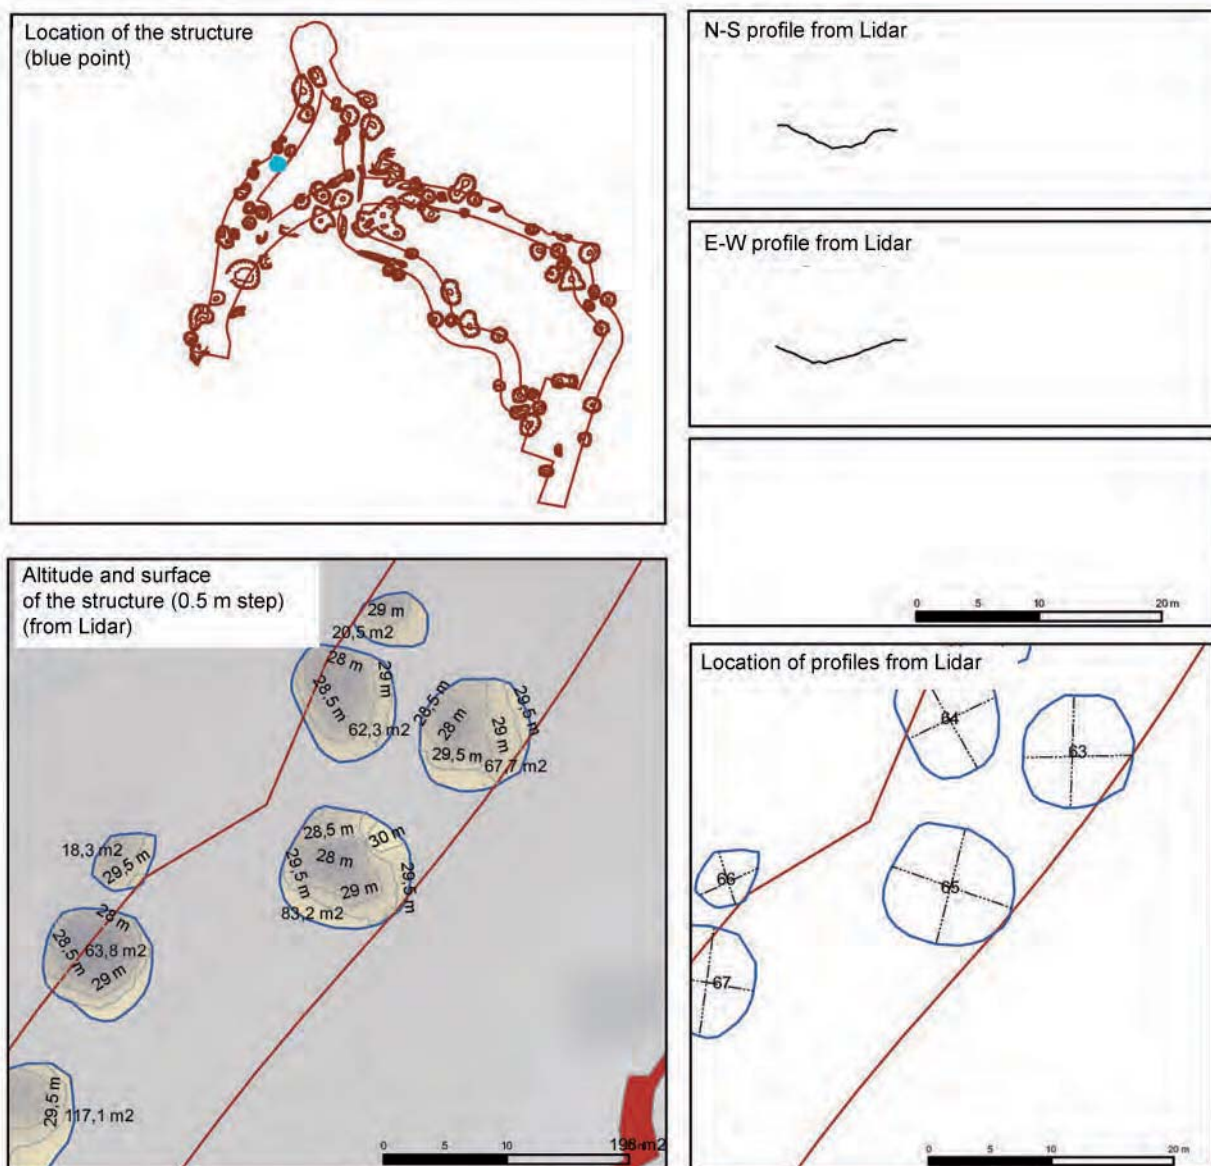
Cratère n° 65. © Inrap 2019

Le fait n° 65 est un cratère de forme circulaire et de taille moyenne. Localisé dans la partie nord du site de la Pointe du Hoc, en bordure de falaise, il résulte probablement de l'explosion d'une bombe de 500 lb (226 kg) ou bien de 1000 lb (454 kg). En effet, des bombardements aériens ont été effectués le 13 mai, le 4 et le 6 juin 1944 avec ce type de bombes. L'explosion à l'origine de ce cratère n'a pas impacté d'ouvrage bétonné. Malgré plus de 75 ans d'érosion, il mesure toujours un diamètre de près de 10 mètres pour une profondeur d'environ 1,80 mètre.

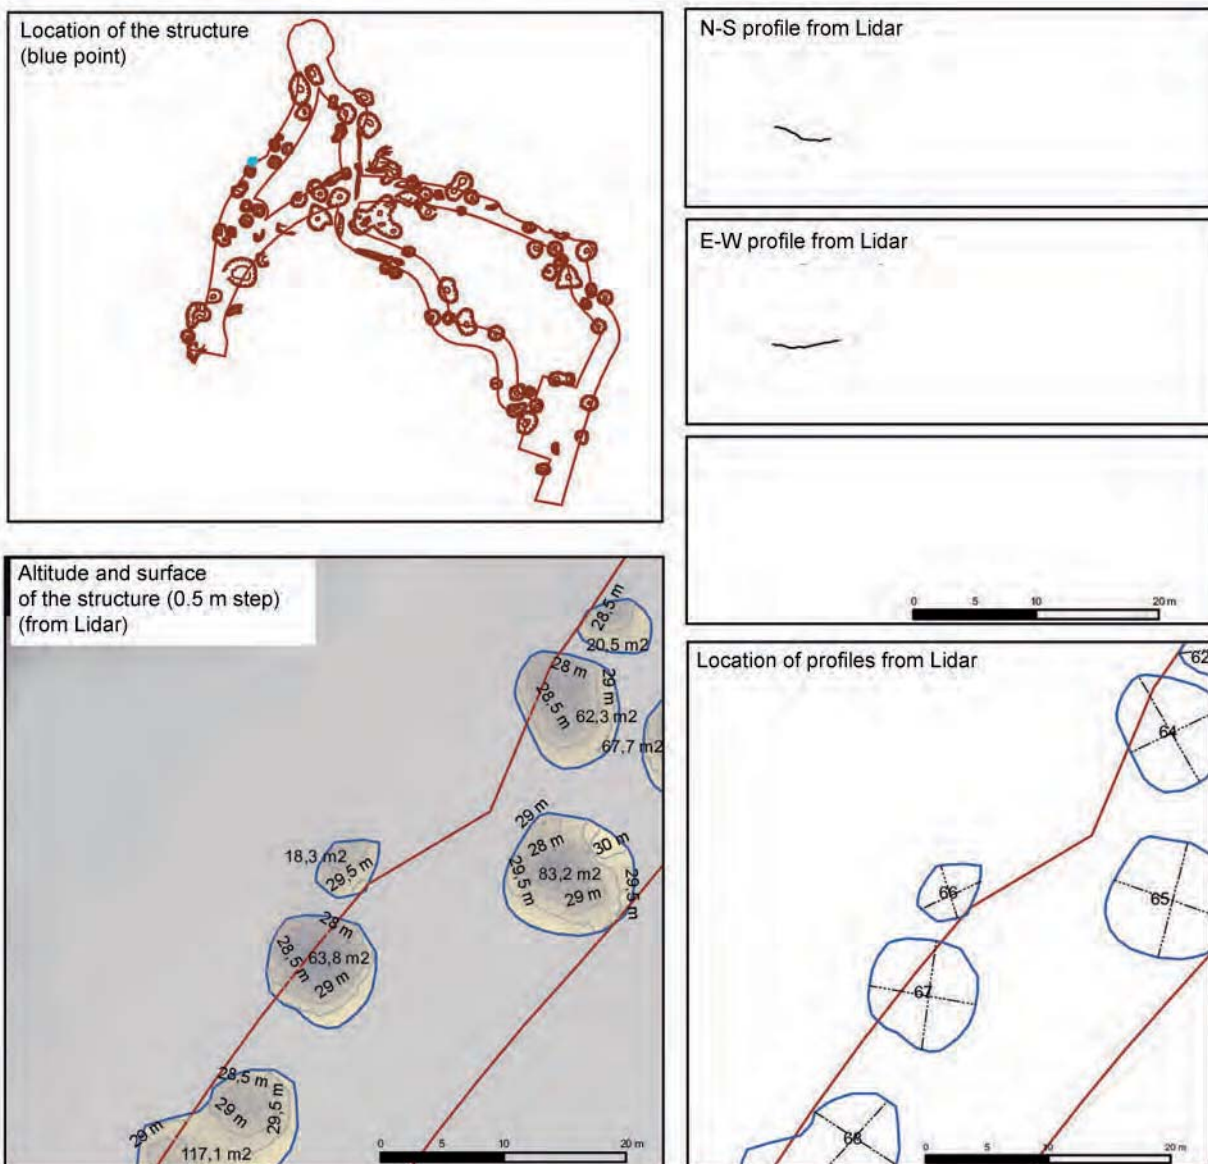
Cratère n° 66. © Inrap 2019

Le fait n° 66 est un cratère de forme oblongue de petite taille. Localisé au nord du site de la Pointe du Hoc, il résulte probablement de l'explosion d'une bombe de 500 lb (226 kg) ou bien d'un obus de marine de calibre inférieur à 250 mm. En effet, des bombardements navals et aériens ont été effectués le 13 mai, le 4 et le 6 juin 1944 avec ces munitions. L'explosion n'a pas causé de dommage aux ouvrages bétonnés environnants. Malgré plus de 75 ans d'érosion, ce cratère mesure toujours près de 6 mètres de longueur pour une profondeur "environ 1 mètre.

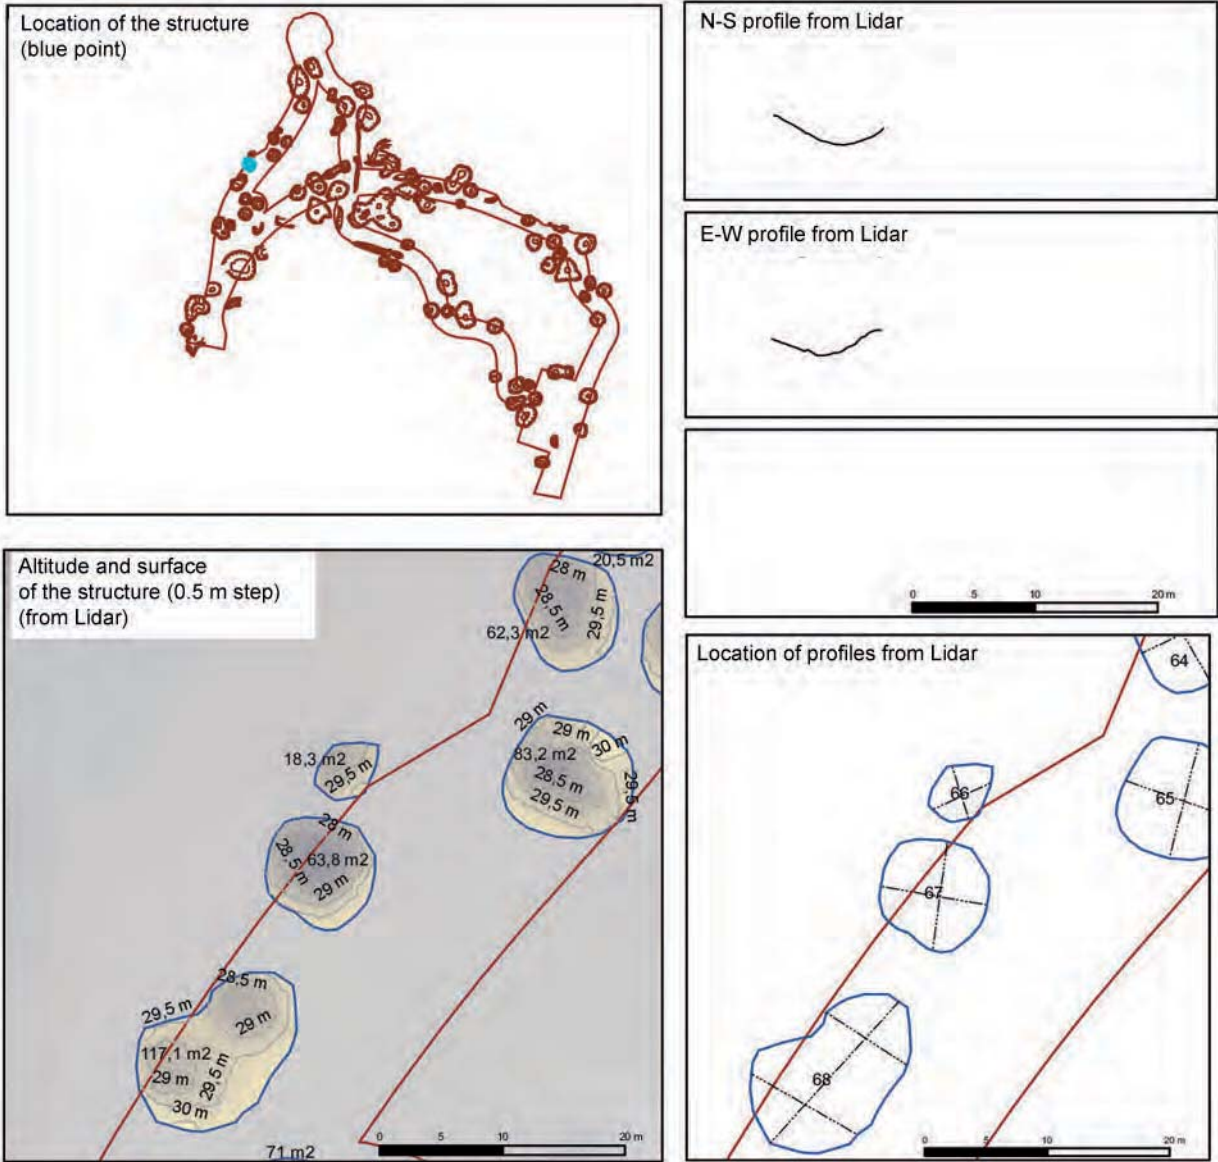
Cratère n° 67. © Inrap 2019

Le fait n° 67 est un cratère de forme globalement circulaire et de taille moyenne. Localisé dans la partie nord du site de la Pointe du Hoc, en bordure de falaise, il résulte probablement de l'explosion d'une bombe de 500 lb (226 kg) ou bien de 1000 lb (454 kg). En effet, des bombardements aériens ont été effectués le 13 mai, le 4 et le 6 juin 1944 avec ce type de bombes. L'explosion à l'origine de ce cratère n'a pas impacté d'ouvrage bétonné. Malgré plus de 75 ans d'érosion, il mesure toujours un diamètre de près de 9 mètres pour une profondeur d'environ 2,30 mètres.

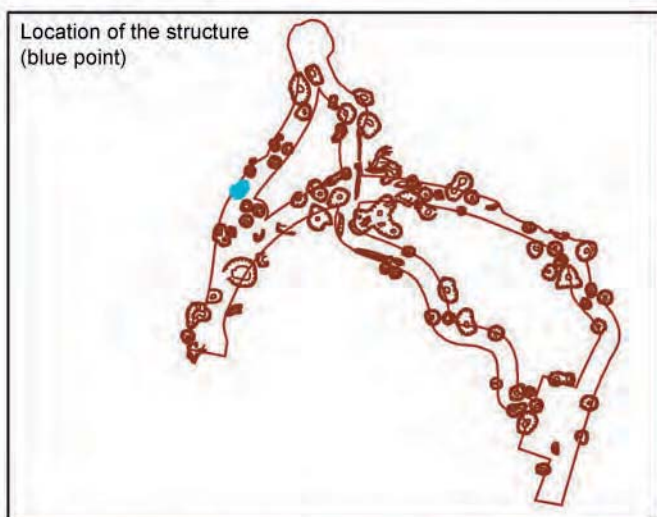
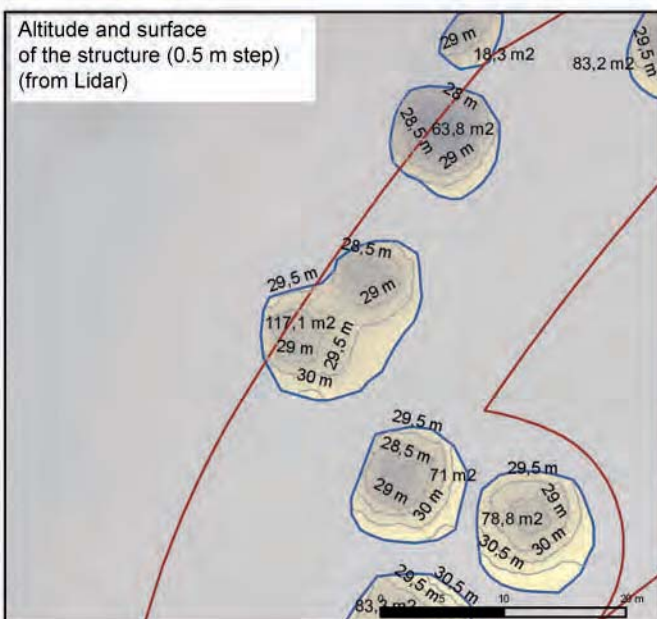
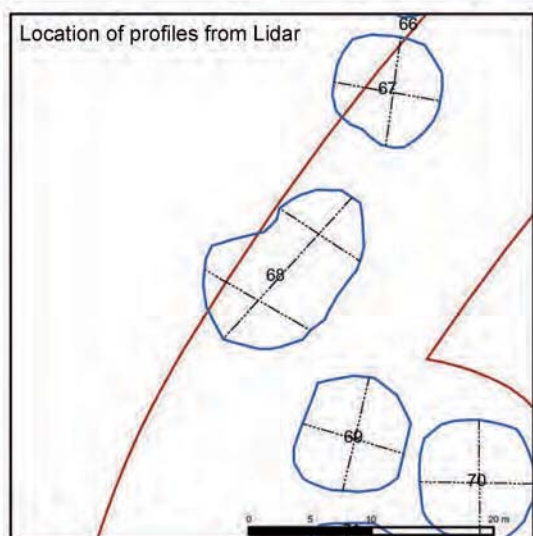
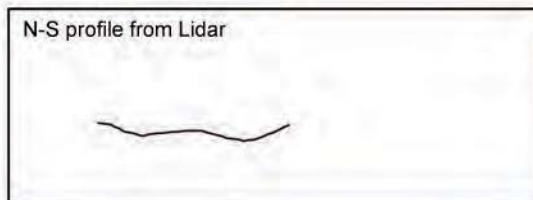
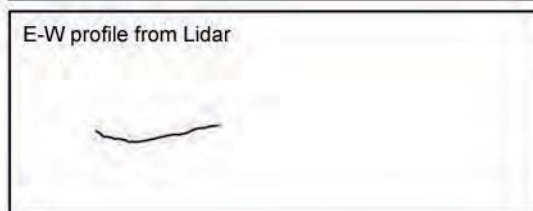
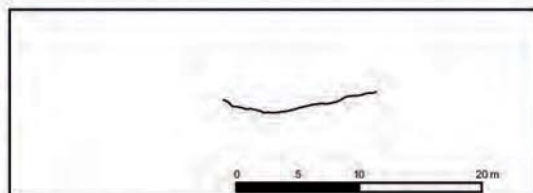
Cratère n° 68. © Inrap 2019

Le fait n° 68 correspond à la fusion de deux cratères de forme circulaire et de taille moyenne. Localisé au nord du site de la Pointe du Hoc, en bordure de falaise, cet ensemble résulte probablement de l'explosion de deux bombes de 500 lb (226 kg) ou bien de 1000 lb (454 kg). En effet, des bombardements aériens ont été effectués le 13 mai, le 4 et le 6 juin 1944 avec ce type de bombes. Les explosions à l'origine de ces cratères n'ont pas impacté d'ouvrage bétonné. Malgré plus de 75 ans d'érosion, l'ensemble mesure toujours près de 15,50 mètres de long pour 8 mètres de large et une profondeur d'environ 1,30 mètre.

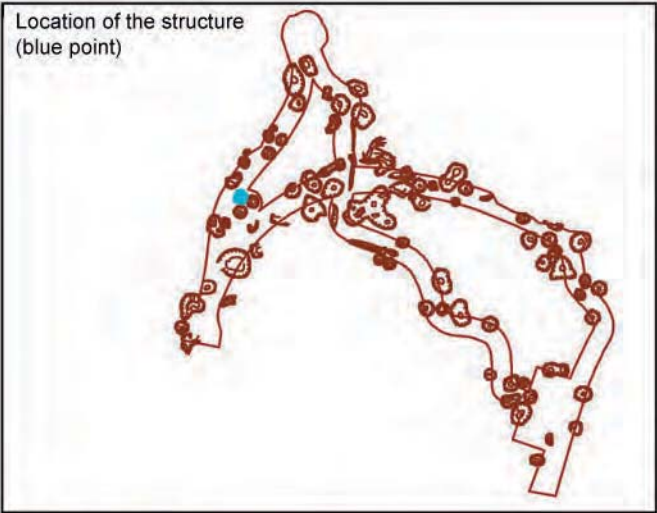
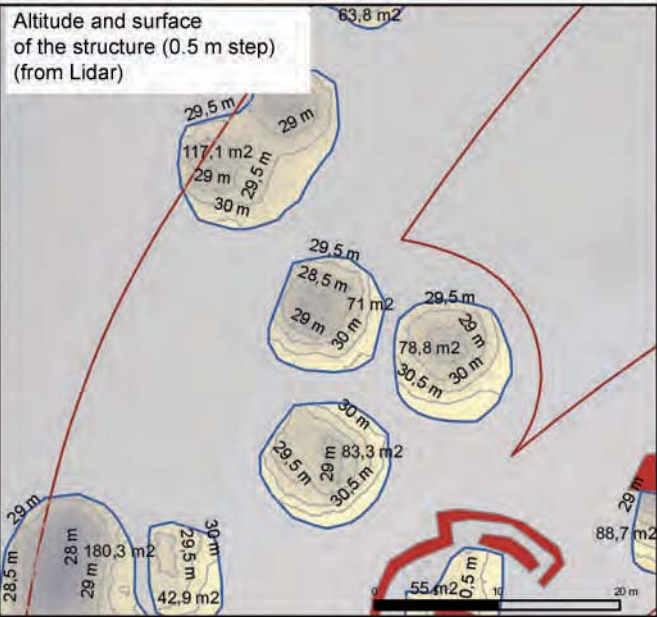
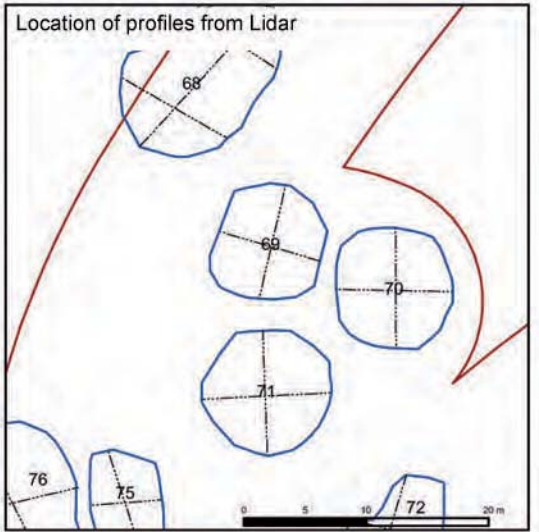
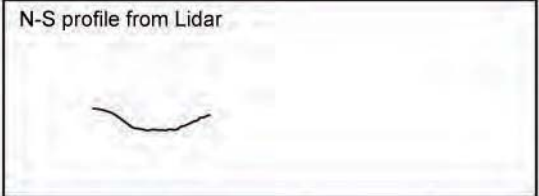
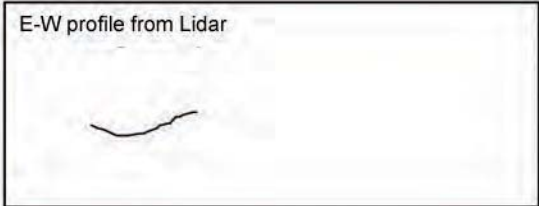
Cratère n° 69. © Inrap 2019

Le fait n° 69 est un cratère de forme circulaire et de taille moyenne. Localisé dans la partie ouest du site de la Pointe du Hoc, il résulte probablement de l'explosion d'une bombe de 500lb (226kg) ou bien de 1000lb (454kg). En effet, des bombardements aériens ont été effectués le 13 mai, le 4 et le 6 juin 1944 avec ce type de bombes. L'explosion à l'origine de ce cratère n'a pas impacté d'ouvrage bétonné. Malgré plus de 75 ans d'érosion, il mesure toujours un diamètre de près de 10 mètres pour une profondeur d'environ 1,60 mètre.
