# Études avant aménagement d'un circuit de visite au *Ranger Monument* de la Pointe du Hoc et ses abords

Cricqueville-en-Bessin (14450), Calvados (14),  
Normandie, France

Analyse structurelle de plusieurs ouvrages en béton  
Contexte géologique  
Rapport de GINGER CEBTP

Contrat ABM-p-2824  
Task Order 003

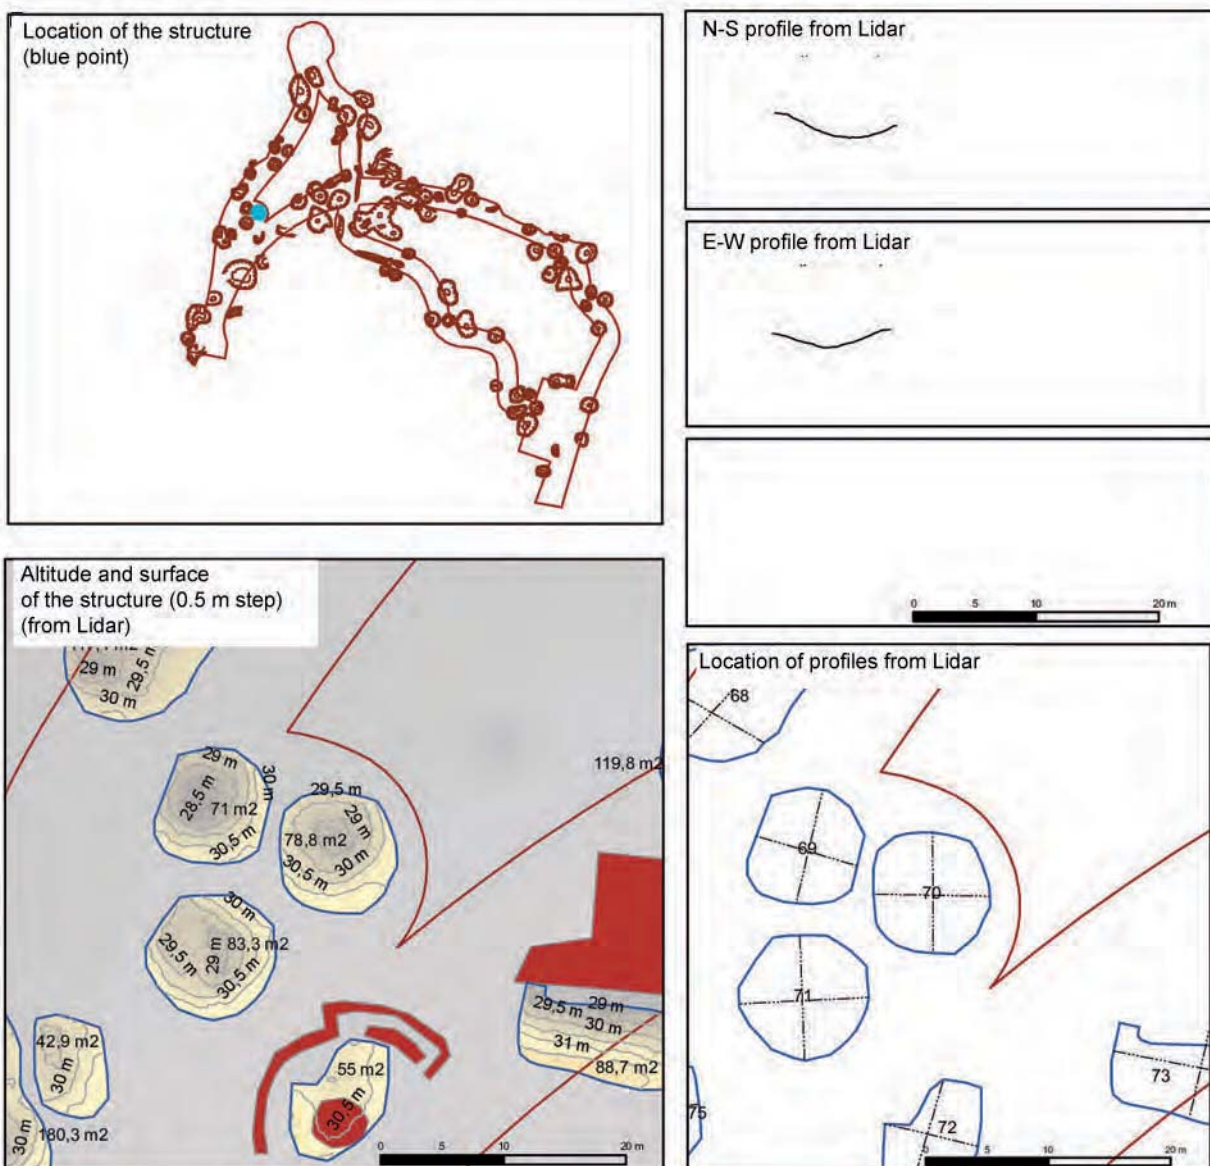
Cratère n° 70. © Inrap 2019

Le fait n° 70 est un cratère de forme circulaire et de taille moyenne. Localisé dans la partie ouest du site de la Pointe du Hoc, il résulte probablement de l'explosion d'une bombe de 500lb (226 kg) ou bien de 1000lb (454 kg). En effet, des bombardements aériens ont été effectués le 13 mai, le 4 et le 6 juin 1944 avec ce type de bombes. L'explosion à l'origine de ce cratère n'a pas impacté d'ouvrage bétonné. Malgré plus de 75 ans d'érosion, il mesure toujours un diamètre de près de 10 mètres pour une profondeur d'environ 1,60 mètre.

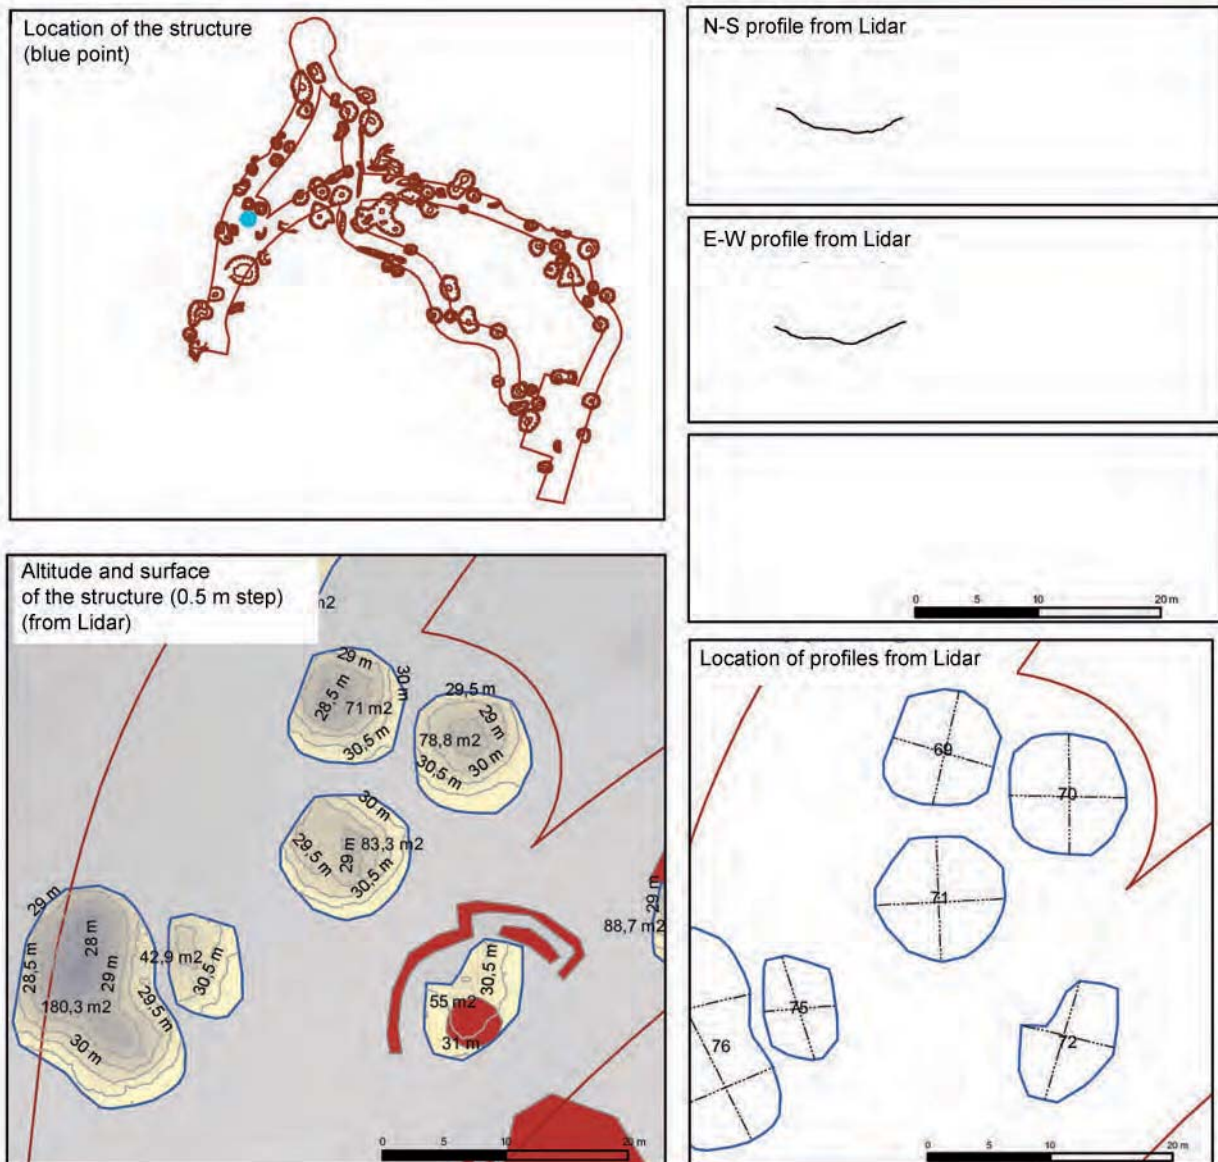
Cratère n° 71. © Inrap 2019

Le fait n° 71 est un cratère de forme circulaire et de taille moyenne. Localisé dans la partie ouest du site de la Pointe du Hoc, il résulte probablement de l'explosion d'une bombe de 500 lb (226 kg) ou bien de 1000 lb (454 kg).

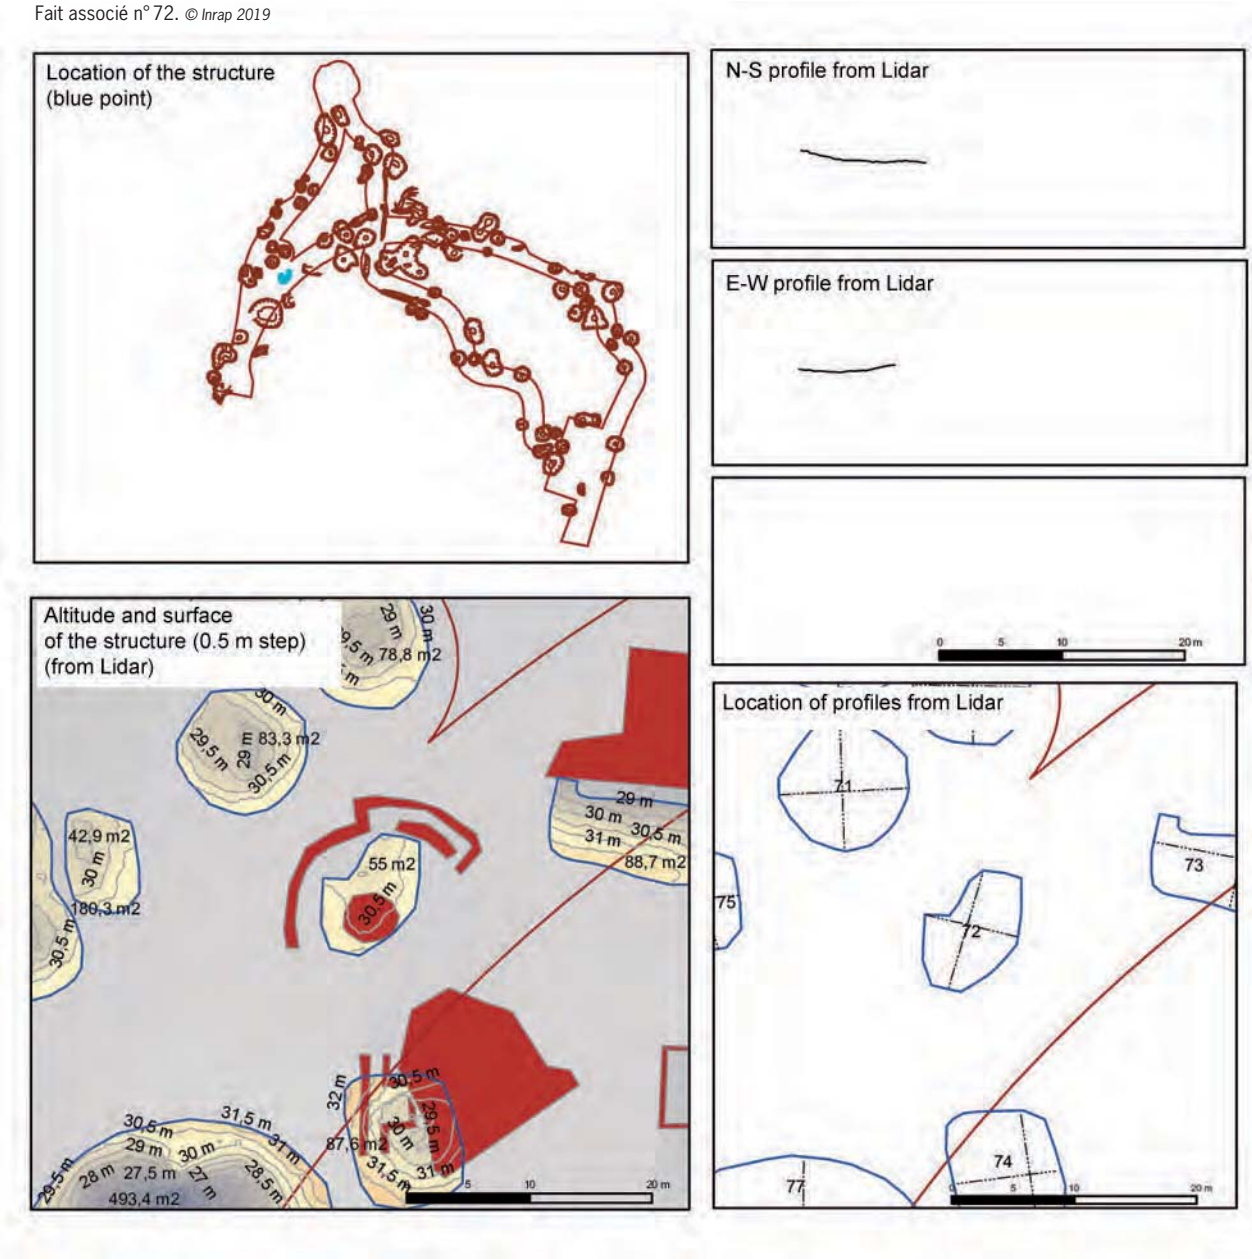
Fait associé n° 72. © Inrap 2019

Le fait n° 72 correspond à un amas de terre qui s’est accumulé dans l’encuvement n° 16. Cette terre provient des explosions environnantes qui ont causé le remblaiement partiel de cet ouvrage.

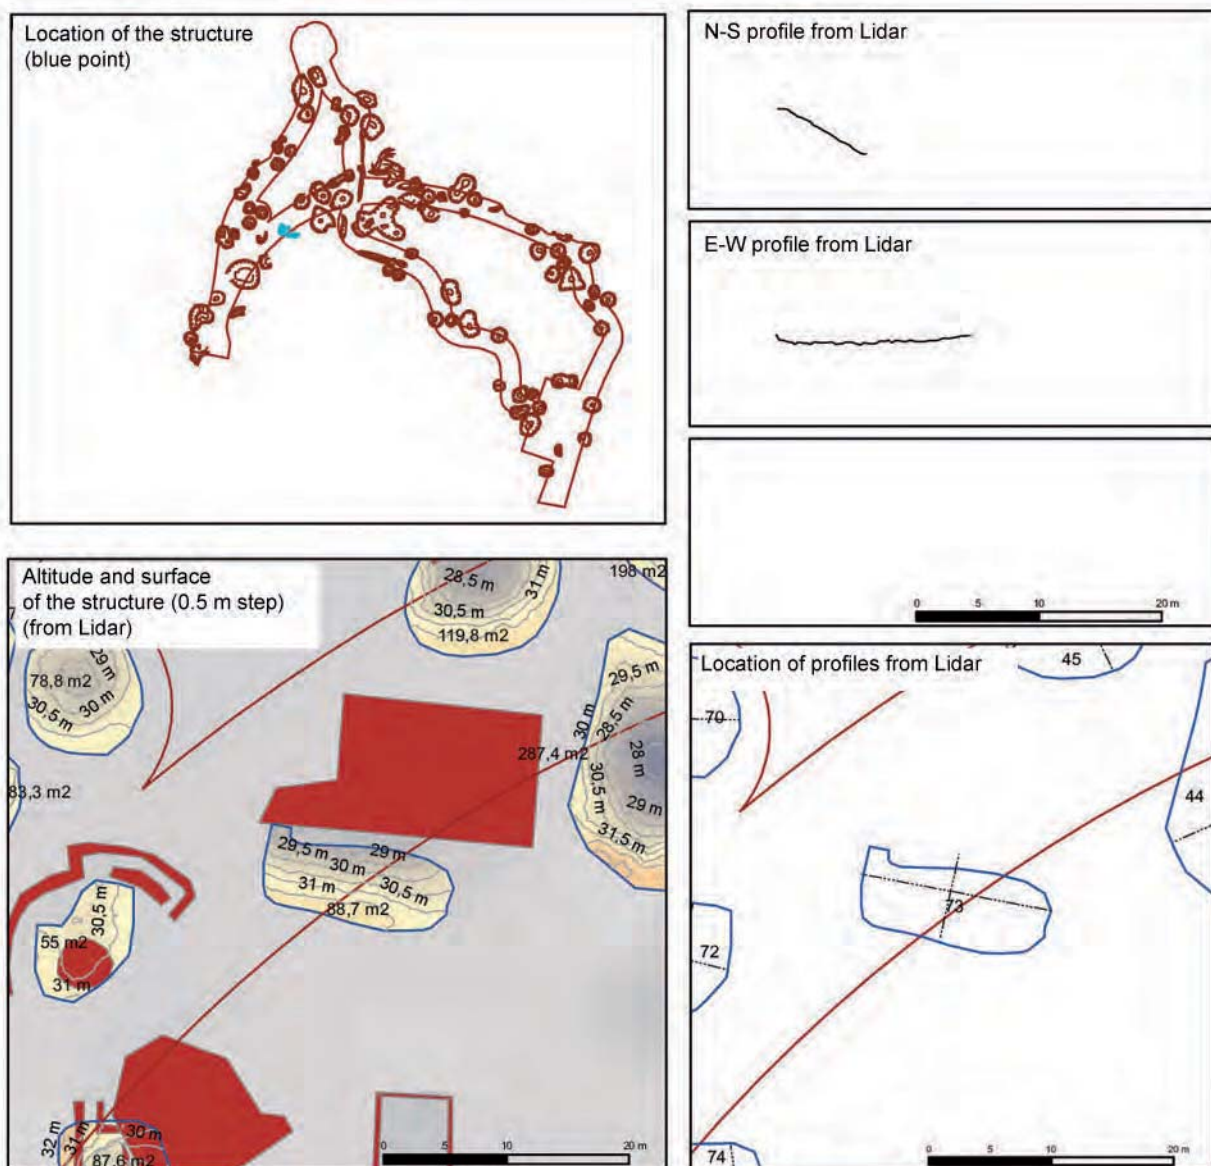
Fait associé n° 73. © Inrap 2019

Le fait n° 73 est un aménagement postérieur à la fin de la Seconde Guerre mondiale. Il s'agit d'un décaissement réalisé lors de la mise en valeur touristique du site de la Pointe du Hoc. Ce creusement a permis de débayer l'ouvrage bétonné n° 15 qui auparavant était en partie comblé par la terre projetée par les bombardements. Il a également permis de retrouver et d'élargir l'ancienne tranchée qui desservait cet ouvrage. Un escalier, postérieur lui aussi à 1944, permet aujourd'hui aux visiteurs d'accéder à l'abri.

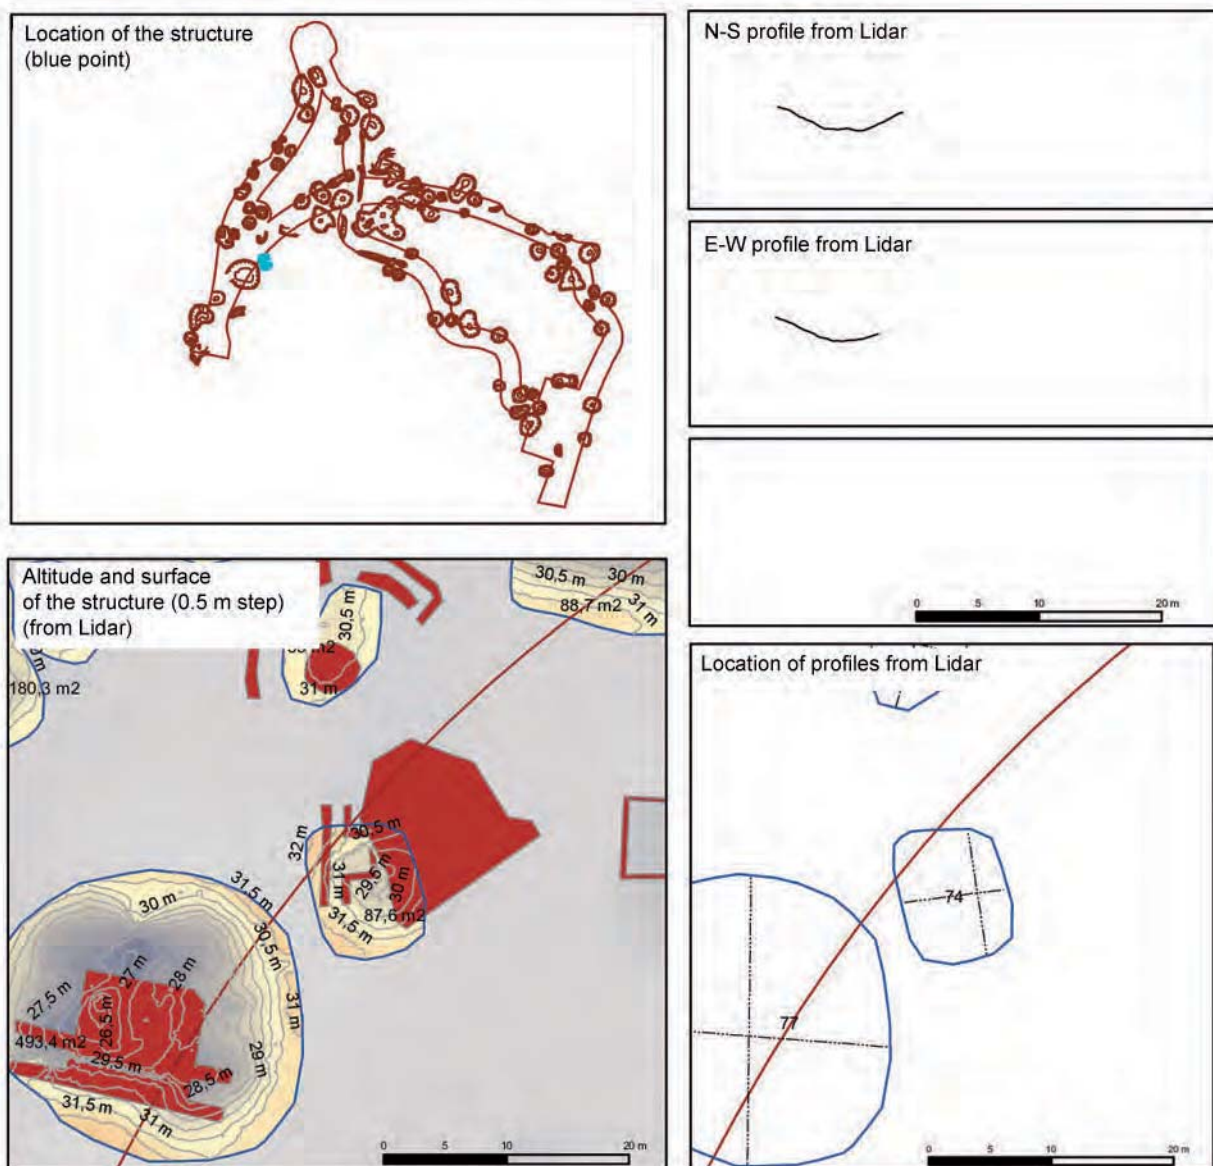
Cratère n° 74. © Inrap 2019

Le fait n° 74 est un cratère de forme oblongue et de taille moyenne. Localisé dans la partie ouest du site de la Pointe du Hoc, il résulte probablement de l'explosion d'une bombe de 500lb (226kg) ou bien de 1000lb (454kg). En effet, des bombardements aériens ont été effectués le 13 mai, le 4 et le 6 juin 1944 avec ce type de bombes. L'explosion à l'origine de ce cratère a endommagé la façade nord de la casemate bétonnée n° 17 et a pulvérisé la salle attenante à l'encuvement n° 16. Malgré plus de 75 ans d'érosion, il mesure toujours près de 10 mètres de longueur pour 6 mètres de large et une profondeur d'environ 1,40 mètre.

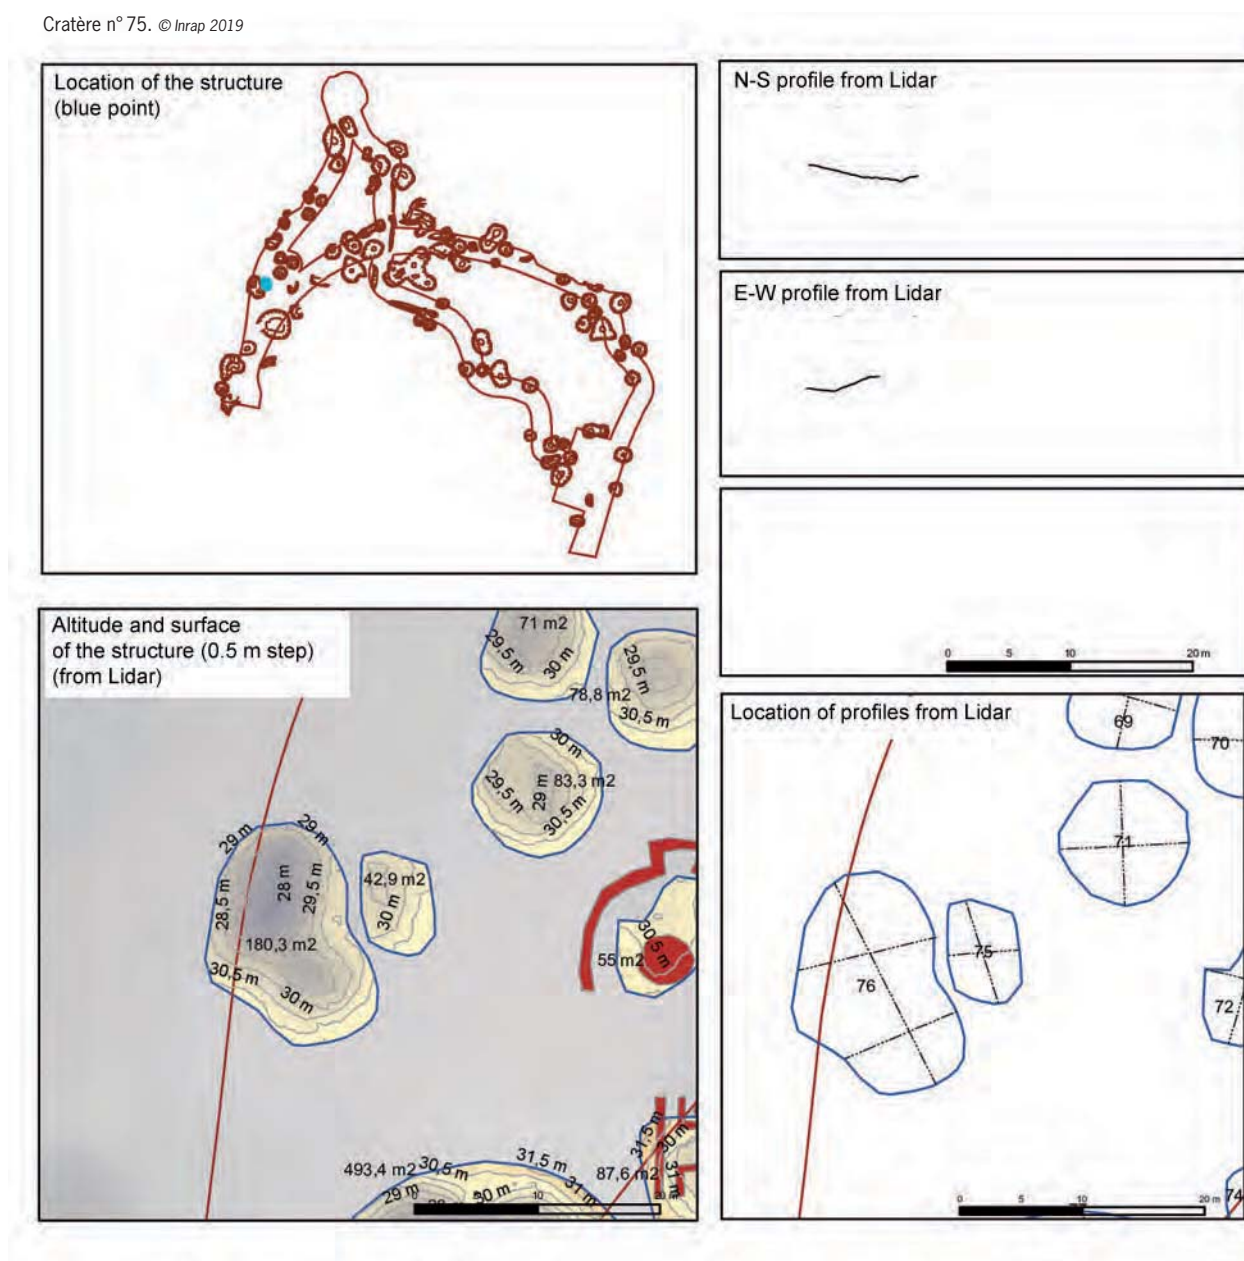
Cratère n° 75. © Inrap 2019

Le fait n°75 est un cratère de forme oblongue et de taille moyenne. Localisé dans la partie ouest du site de la Pointe du Hoc, il résulte probablement de l'explosion d'une bombe de 500lb (226kg) ou bien de 1000lb (454kg). En effet, des bombardements aériens ont été effectués le 13 mai, le 4 et le 6 juin 1944 avec ce type de bombes. L'explosion à l'origine de ce cratère n'a pas impacté d'ouvrage bétonné. Malgré plus de 75 ans d'érosion, il mesure toujours 9 mètres de long, 6 mètres de marge et 1 mètre environ de profondeur. Il est fort probable que sa forme irrégulière soit due aux explosions qui ont causé les deux cratères attenants.

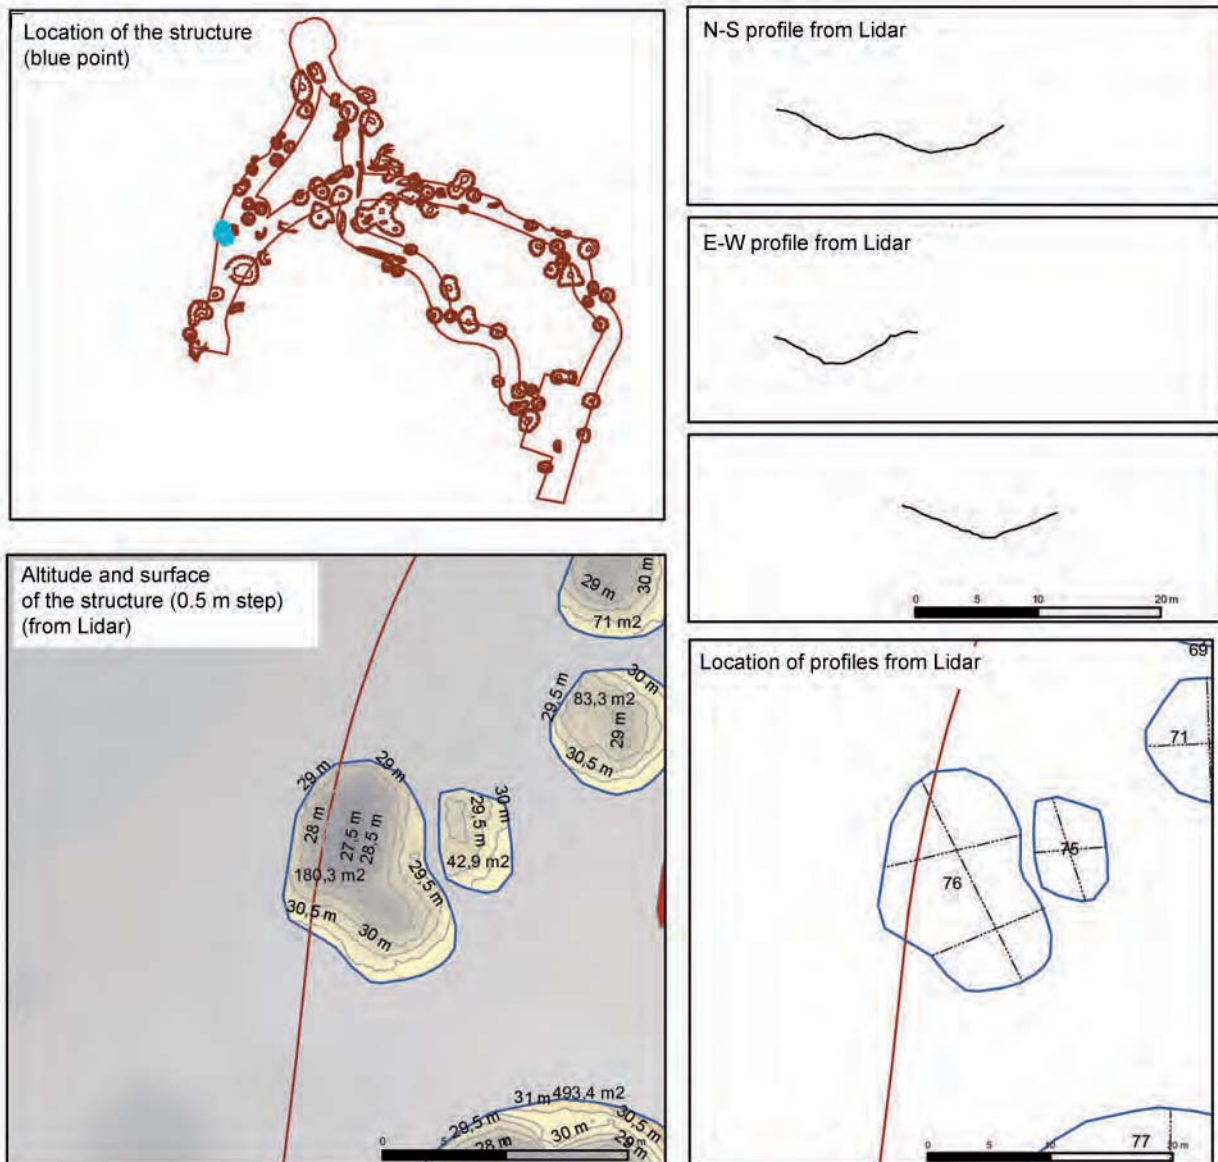
Cratère n° 76. © Inrap 2019

Le fait n° 76 correspond à la fusion de deux cratères de forme circulaire et de taille moyenne. Localisé dans la partie ouest du site de la Pointe du Hoc, cet ensemble résulte probablement de l'explosion de deux bombes de 500 lb (226 kg) ou bien de 1000 lb (454 kg). En effet, des bombardements aériens ont été effectués le 13 mai, le 4 et le 6 juin 1944 avec ce type de bombes. Les explosions à l'origine de ces cratères n'ont pas impacté d'ouvrage bétonné. Malgré plus de 75 ans d'érosion, l'ensemble mesure toujours près de 19 mètres de long pour 11,50 mètres de large et une profondeur d'environ 3,10 mètres.

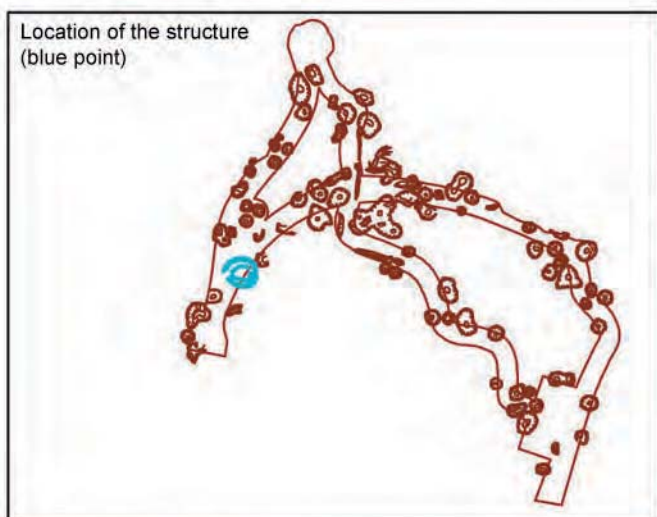
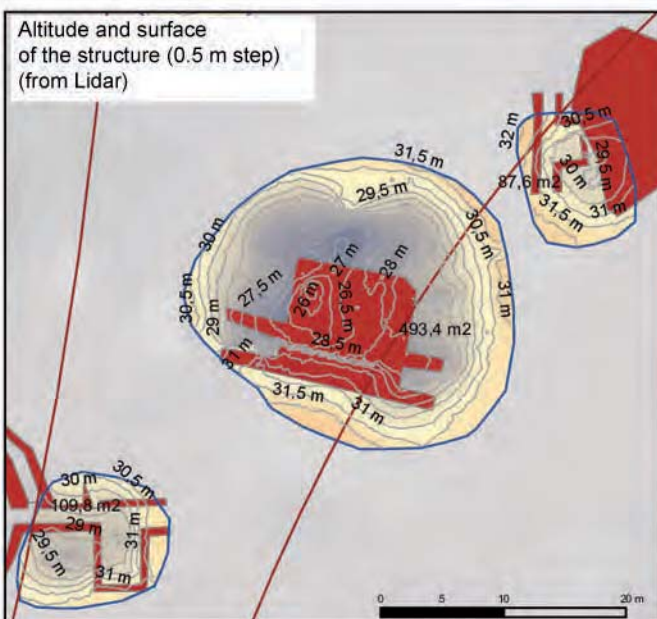
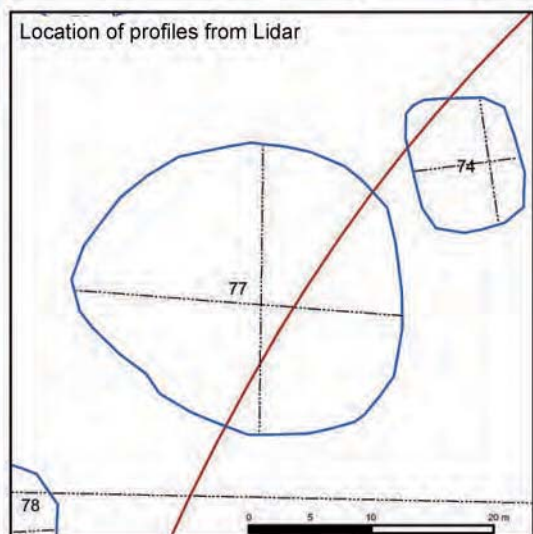
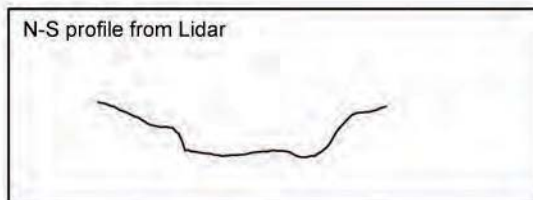
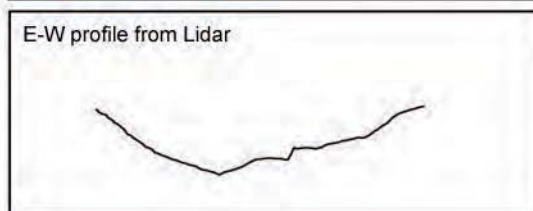
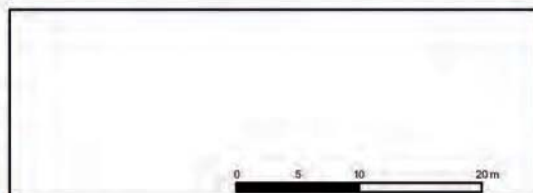
Fait associé n° 77. © Inrap 2019

Le creusement n° 77 est l'un des rares cratères ne résultant pas des bombardements alliés précédents le débarquement des Rangers. En effet, cette vaste dépression circulaire a été causée par une explosion survenue quelques jours après la capture complète du site de la Pointe du Hoc par les troupes américaines. En lieu et place de l'actuel cratère se trouvait auparavant une soute à munitions modèle Regelbau 134, construite en 1942 afin d'approvisionner en munitions les deux canons installés dans les encuvements circulaires présents de part et d'autre. Les combats terminés, les troupes américaines ont procédé à des tests de démolition sur certains ouvrages du mur de l'Atlantique. L'explosion interne a pulvérisé la soute et éparpillé des blocs de béton dans un rayon de 25 mètres alentour. Aujourd'hui, cet immense cratère mesure toujours un diamètre de près de 25 mètres pour une profondeur de 5,50 mètres.

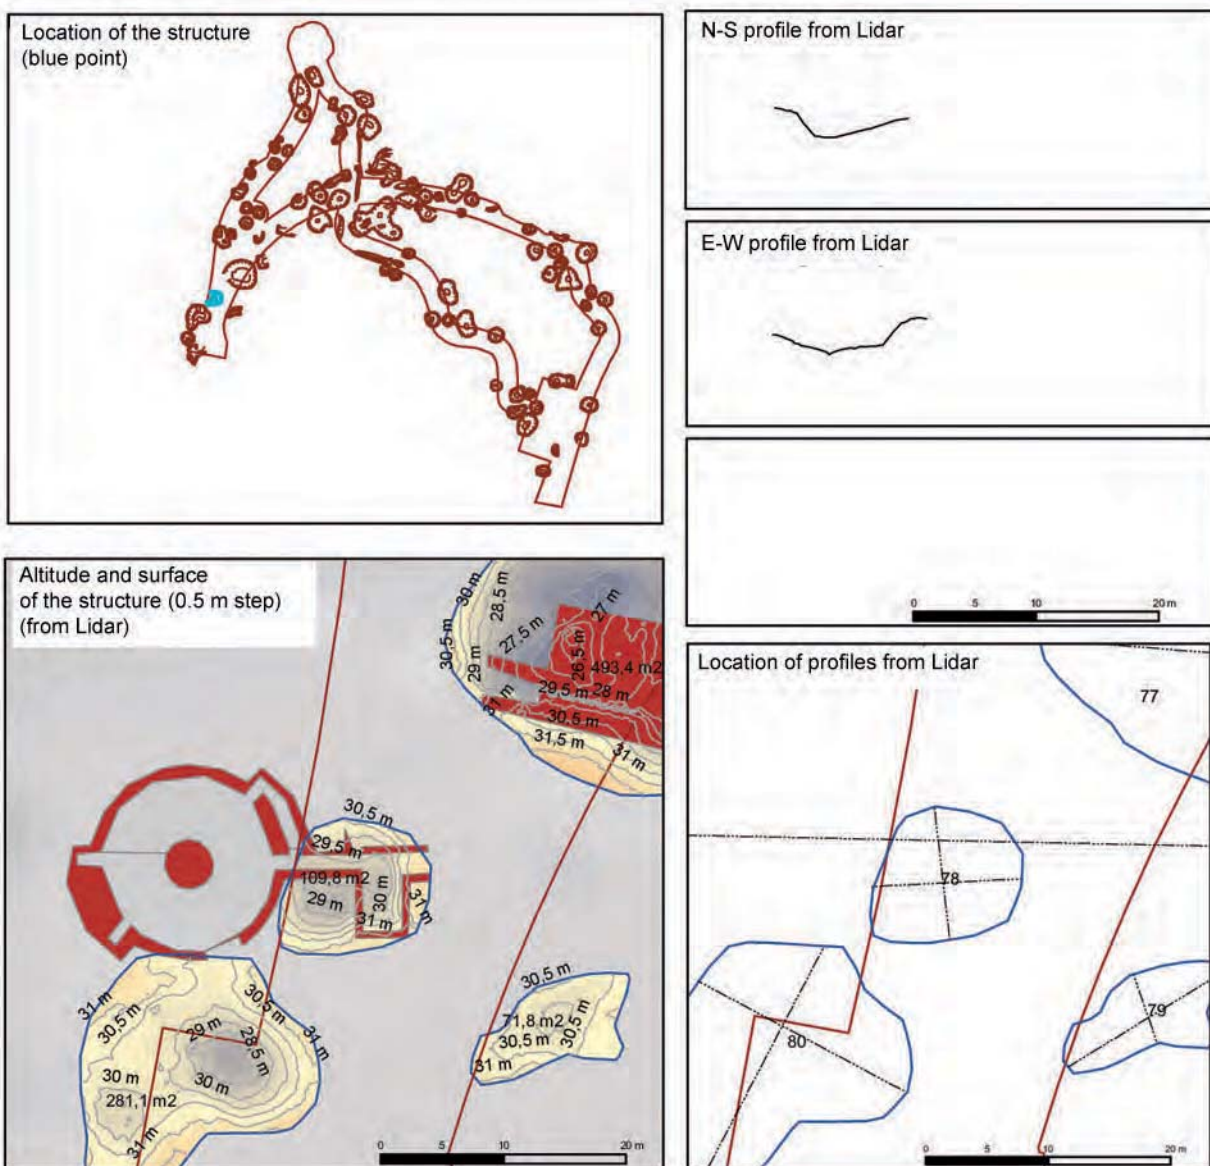
Cratère n° 78. © Inrap 2019

Le fait n° 78 est un cratère de forme circulaire et de taille moyenne. Localisé dans la partie ouest du site de la Pointe du Hoc, il résulte probablement de l'explosion d'une bombe de 500lb (226kg) ou bien de 1000lb (454kg). En effet, des bombardements aériens ont été effectués le 13 mai, le 4 et le 6 juin 1944 avec ce type de bombes. L'explosion à l'origine de ce cratère a totalement détruit la petite salle attenante à l'encuvement n° 19. Malgré plus de 75 ans d'érosion, le cratère 78 mesure toujours un diamètre de près de 11,50 mètres pour une profondeur d'environ 2,60 mètres.

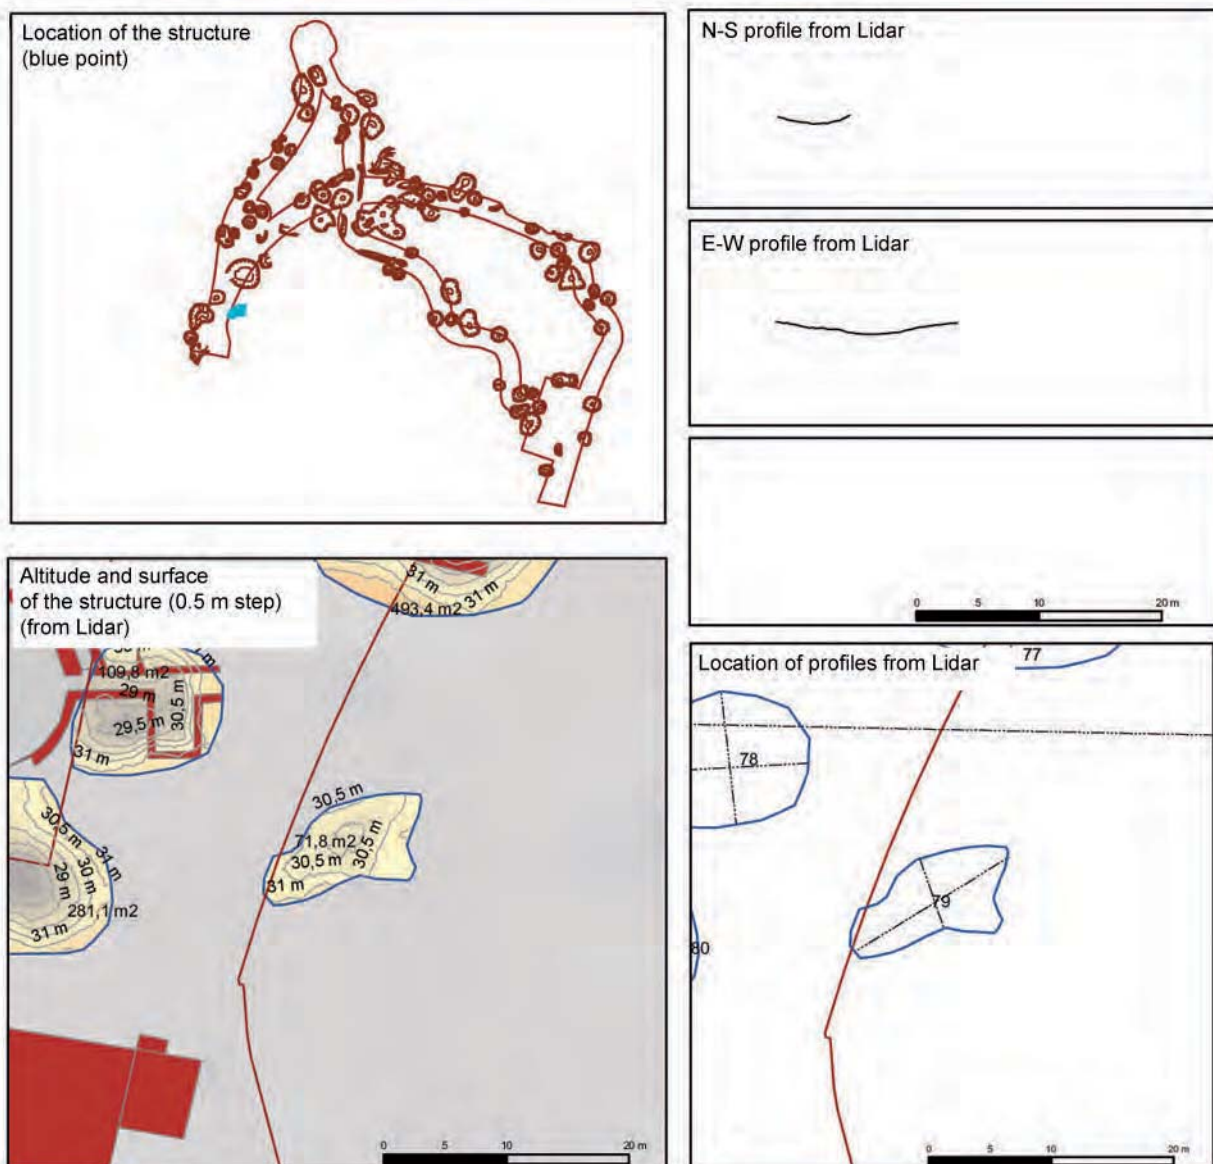
Cratère n° 79. © Inrap 2019

Le fait n° 79 est un cratère dont la forme très irrégulière conduit à supposer qu'il a été en grande partie remblayé lors de la mise en valeur touristique du site de la Pointe du Hoc. Localisé dans la partie ouest du site, il résulte probablement de l'explosion d'une bombe de 500lb (226 kg) ou bien de 1000lb (454 kg). En effet, des bombardements aériens ont été effectués le 13 mai, le 4 et le 6 juin 1944 avec ce type de bombes. L'explosion à l'origine de ce cratère n'a pas impacté d'ouvrage bétonné. Malgré plus de 75 ans d'érosion, il mesure toujours près de 15 mètres de longueur pour 5,50 mètres de large et une profondeur d'environ 1 mètre.

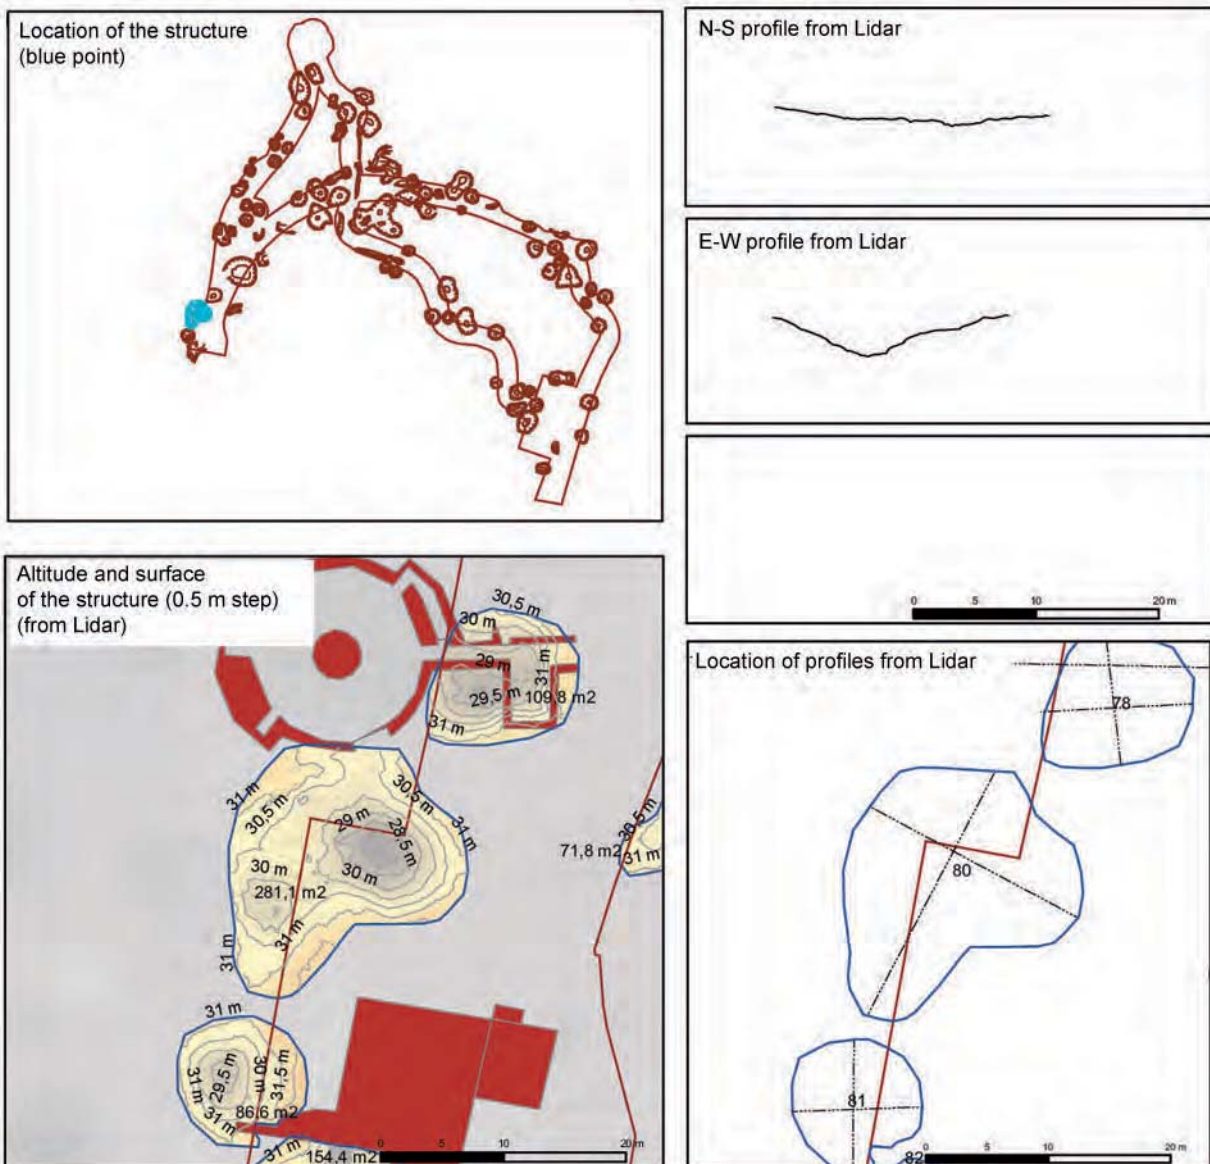
Cratère n° 80. © Inrap 2019

Le fait n° 80 résulte vraisemblablement de l'explosion simultanée de deux ou trois bombes, créant ainsi un cratère de forme irrégulière. Celui-ci figure parmi les plus importants répertoriés sur le site de la Pointe du Hoc. Il s'agit en effet de l'un des plus profonds et des plus larges parmi les 82 impacts recensés sur le tracé du cheminement. Il se situe dans la partie ouest du site. L'origine de cet ensemble est très probablement liée à l'un des bombardements du mois de mai 1944. Il n'apparaît en effet sur les photographies aériennes qu'à partir du tout début du mois de juin 1944. Lors de ces raids menés par la 9<sup>e</sup> US Air Force, des bombes de 2000 lb (908 kg) ont été larguées. Il s'agit des munitions les plus puissantes employées contre les défenses allemandes de la Pointe du Hoc. Le fait 80 résulte donc certainement de l'explosion de plusieurs de ces bombes larguées par un B-26 Marauder. Les explosions ont détruit une partie du muret entourant l'encuvement circulaire n° 19. Malgré plus de 75 ans d'érosion, cet ensemble mesure toujours près de 22 mètres de long pour 17 mètres de large et une profondeur de 3,20 mètres.

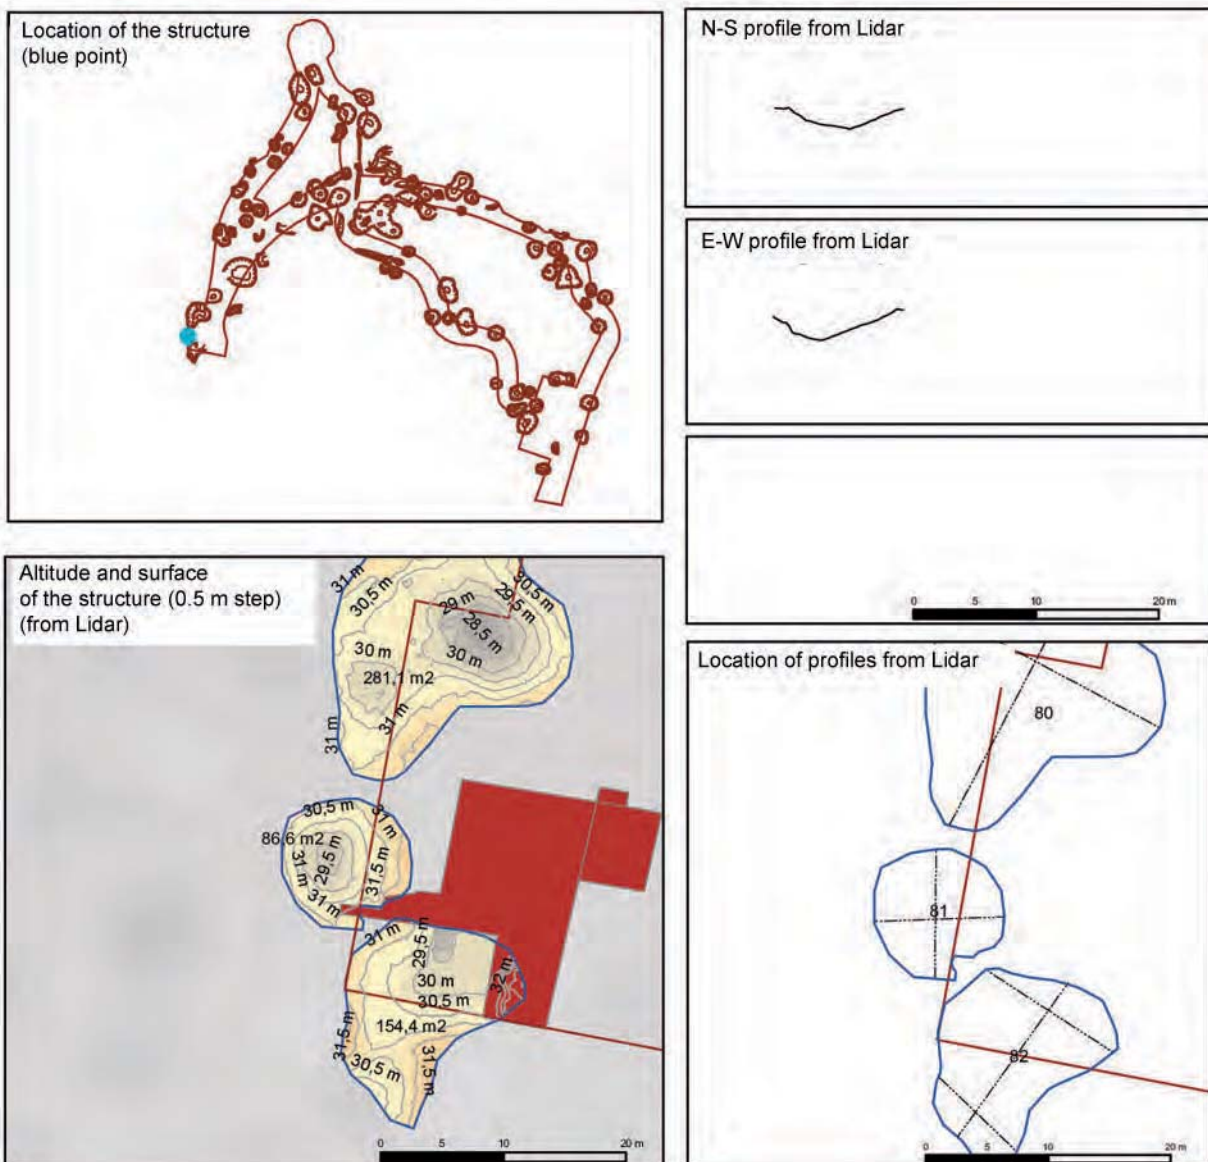
Cratère n° 81. © Inrap 2019

Le fait n° 81 est un cratère de forme circulaire et de taille moyenne. Localisé dans la partie ouest du site de la Pointe du Hoc, il résulte probablement de l'explosion d'une bombe de 500lb (226kg) ou bien de 1000lb (454kg).

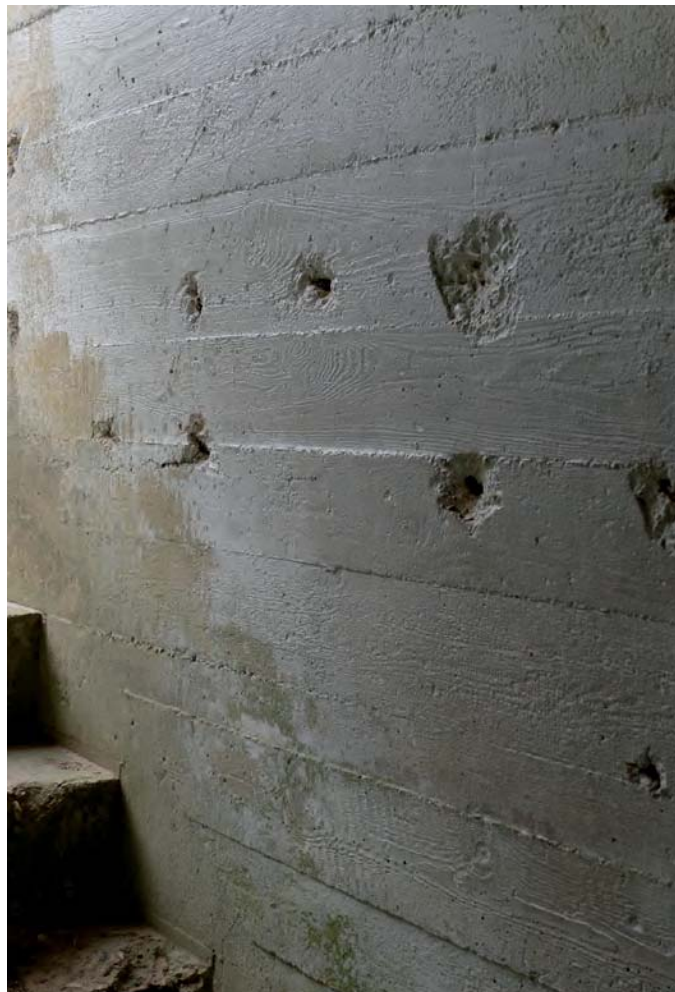
**Fig. 36** Ouvrage bétonné n°14, mur avec traces de coffrage en planches et impacts de balles.  
© Vincent Carpentier/Inrap 2019

À ces encuvements sont associés des abris bétonnés de type R. 502 (ouvrages n° 8 et 15), réalisés dès le courant de l'année 1942. Il s'agit de fait des ouvrages fortifiés de première génération construits sur le mur de l'Atlantique. À partir de 1943, ce modèle a été remplacé par les abris Regelbau 622. Aujourd'hui, l'abri n° 8 est toujours remblayé et recouvert par la végétation tandis que l'ouvrage n° 15 a été nettoyé et aménagé pour la visite. Ce dernier présente une porte métallique intacte et divers témoins de construction (murs bétonnés avec traces de coffrage... [fig. 36]) et d'aménagement participant d'un excellent état de conservation.

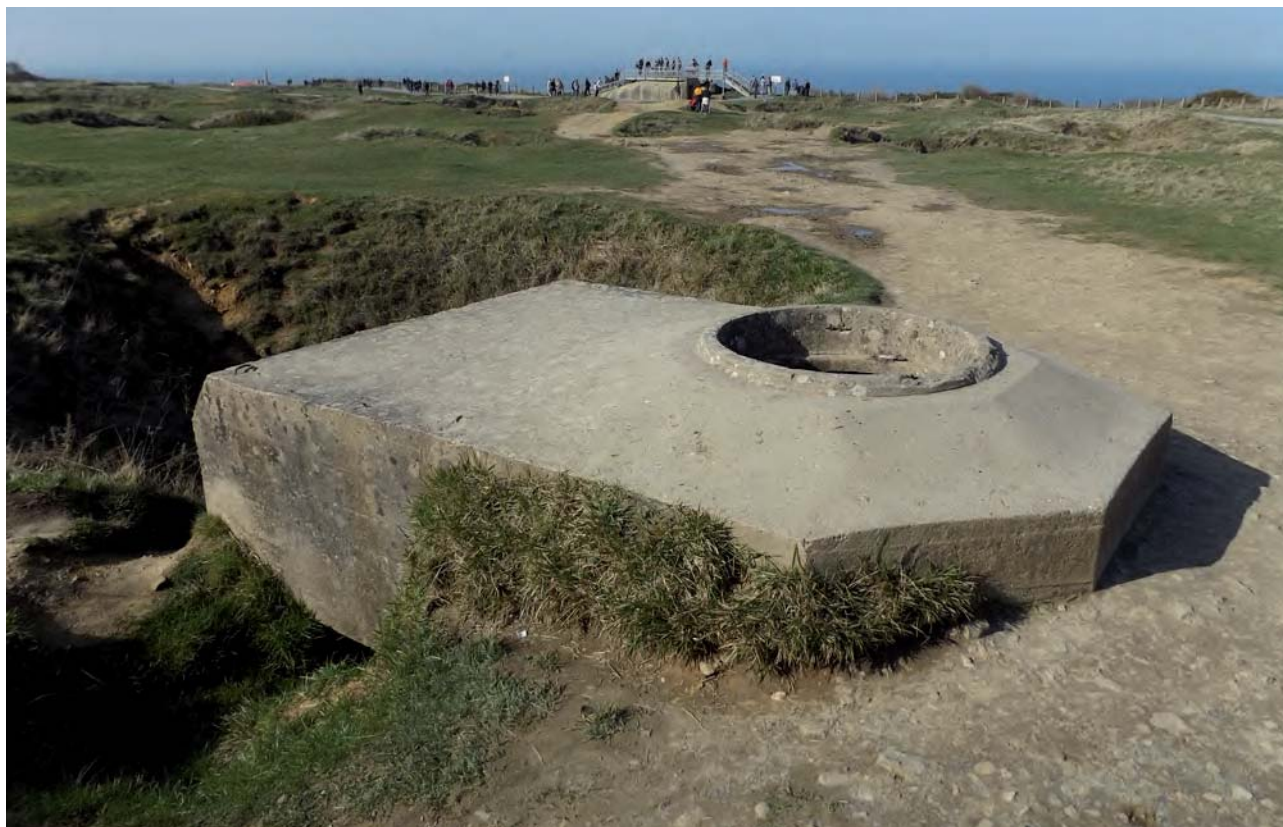
Ce bunker (**fig.37**) faisait partie intégrante de la défense périphérique de la batterie de la Pointe du Hoc. Ce petit ouvrage bétonné implanté à l'extrémité est de la position avait en charge la surveillance et la protection des abords du site. Dépendant de la famille des «Tobrouks», celui-ci correspond au modèle Bf. 58c et a été construit à la fin de l'année 1943. Il comporte un poste de combat doté d'une ouverture circulaire de 80 centimètres de diamètre. Une mitrailleuse de type MG 34 pouvait être installée dans cette ouverture à l'aide d'un rail métallique circulaire, mais il est très probable que cet exemplaire n'en fut pas doté. Le poste de combat est précédé d'une petite chambre aux dimensions étroites, dévolue au stockage des munitions. Deux soldats pouvaient prendre place à l'intérieur de cet ouvrage défensif construit en périphérie de la batterie afin de s'opposer à une éventuelle attaque venue des terres. À l'heure actuelle, cet élément demeure en très bon état de conservation, n'ayant pas été endommagé par l'explosion qui a provoqué l'imposant cratère attenant.

**Fig. 37** Ouvrage bétonné n°1, Tobrouk  
modèle Bf. 58c, construit à la fin de l'année  
1943. © Vincent Carpentier/Inrap 2019

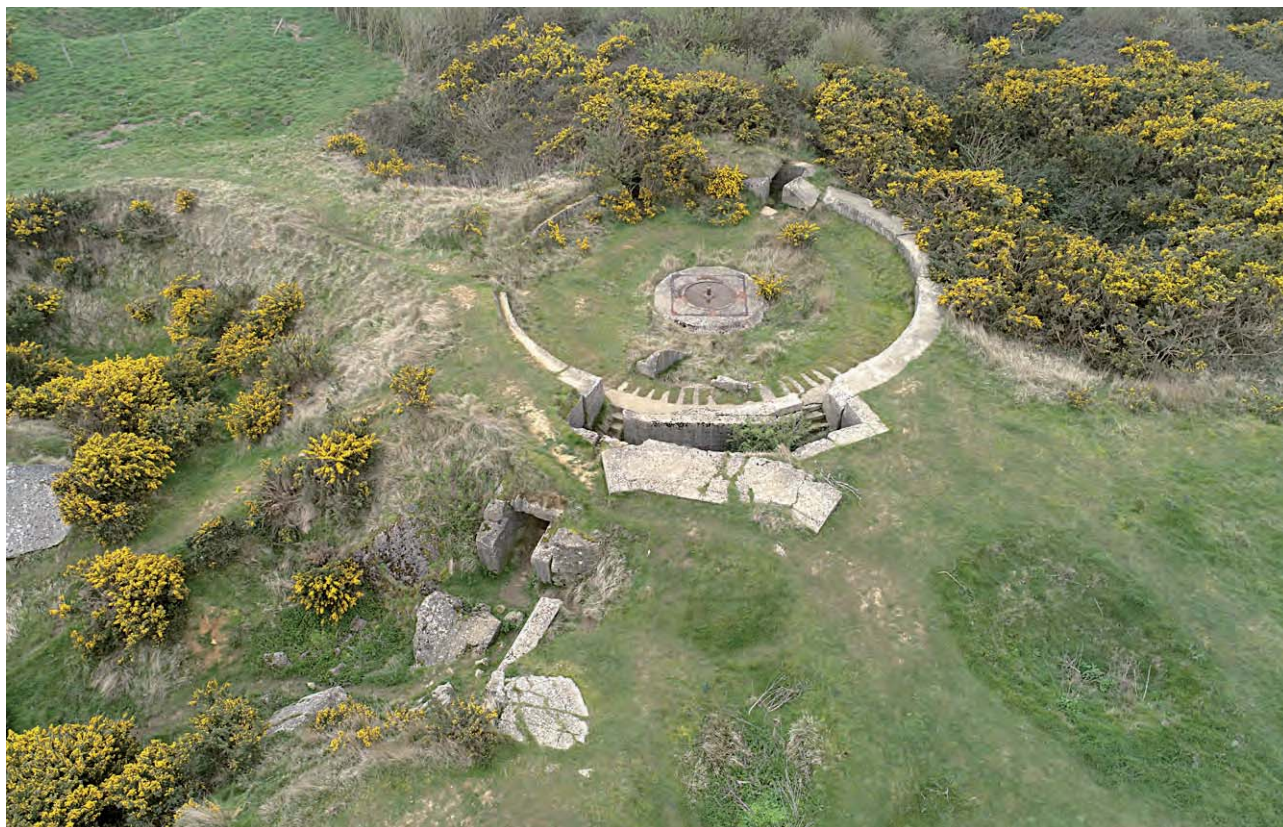
Cet ouvrage bétonné (**fig. 38**) est l'une des six cuves circulaires en béton armé réalisées dès le mois de juillet 1942 afin d'accueillir les canons de 155 mm. Celle-ci se trouve à l'extrémité est du site. Il s'agit des premiers éléments construits sur le site de la Pointe du Hoc. Contrairement aux autres ouvrages défensifs bétonnés de la batterie, ces cuves s'écartent des standards normalisés établis par l'Organisation Todt et sont des créations locales. Cet encuvement semi-enterré, d'un diamètre légèrement supérieur à 16 mètres, est équipé d'un pivot central surélevé accueillant une plaque rotative en acier. Une fois installé sur ladite plaque, le canon pouvait pivoter sur 360° et ainsi ouvrir le feu dans toutes les directions. Cinq niches à munitions latérales ainsi qu'une petite pièce desservie par un couloir offraient un stockage d'appoint en munitions et un abri pour les servants du canon. Un accès d'une largeur de trois mètres, aménagé dans la paroi circulaire, permettait aux artilleurs d'amener le canon dans l'encuvement ou bien de l'en extraire en cas de besoin. Cette cuve, particulièrement vulnérable en cas de bombardement, a été relativement peu endommagée. Seule la petite pièce dévolue au stockage a été littéralement pulvérisée. Les parois de la cuve ont, quant à elles, été légèrement impactées. L'encuvement a été partiellement remblayé par des projections de terre résultant des explosions environnantes.

**Fig. 38** Ouvrage bétonné n°2, encuvement circulaire semi-enterré pour canon de 155mm, construit à partir de juillet 1942. © Inrap 2019
