# Études avant aménagement d'un circuit de visite au *Ranger Monument* de la Pointe du Hoc et ses abords

Cricqueville-en-Bessin (14450), Calvados (14),  
Normandie, France

Analyse structurelle de plusieurs ouvrages en béton  
Contexte géologique  
Rapport de GINGER CEBTP

Contrat ABM-p-2824  
Task Order 003

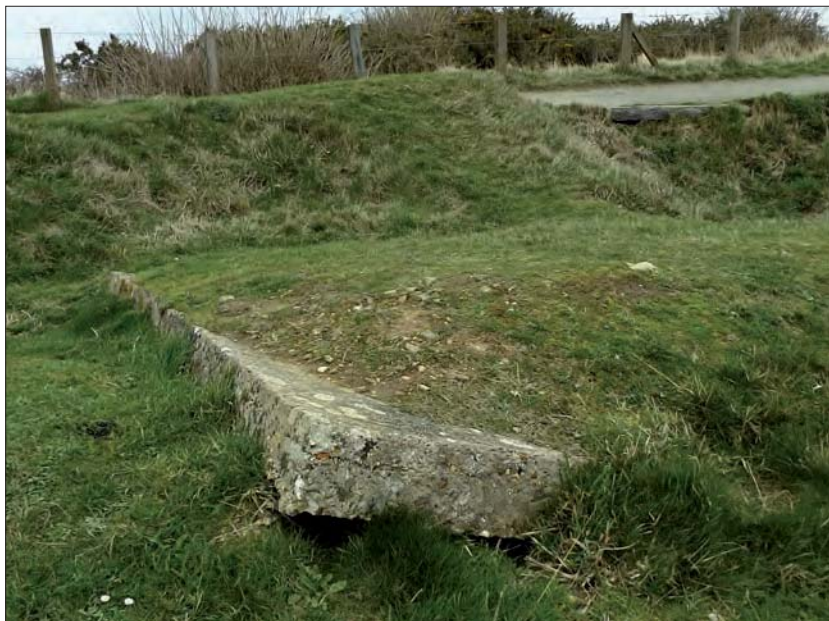
Cet ouvrage (**fig. 39**) est une petite soute construite en béton armé qui assurait le stockage de munitions. Cet élément semi-enterré se trouve dans la partie est de la batterie de la Pointe du Hoc. Ses dimensions réduites et sa proximité avec le canon antiaérien de 37 mm conduisent à supposer qu'il s'agissait d'un stockage d'appoint en obus de Flak. Lors des nombreux bombardements, ce petit ouvrage a été déstabilisé et a basculé vers l'arrière. Il a également été en grande partie remblayé par les projections de terre dues aux explosions. Il demeure néanmoins apparemment intact.

**Fig. 39** Ouvrage bétonné n°3, soute à munitions en grande partie enterrée.

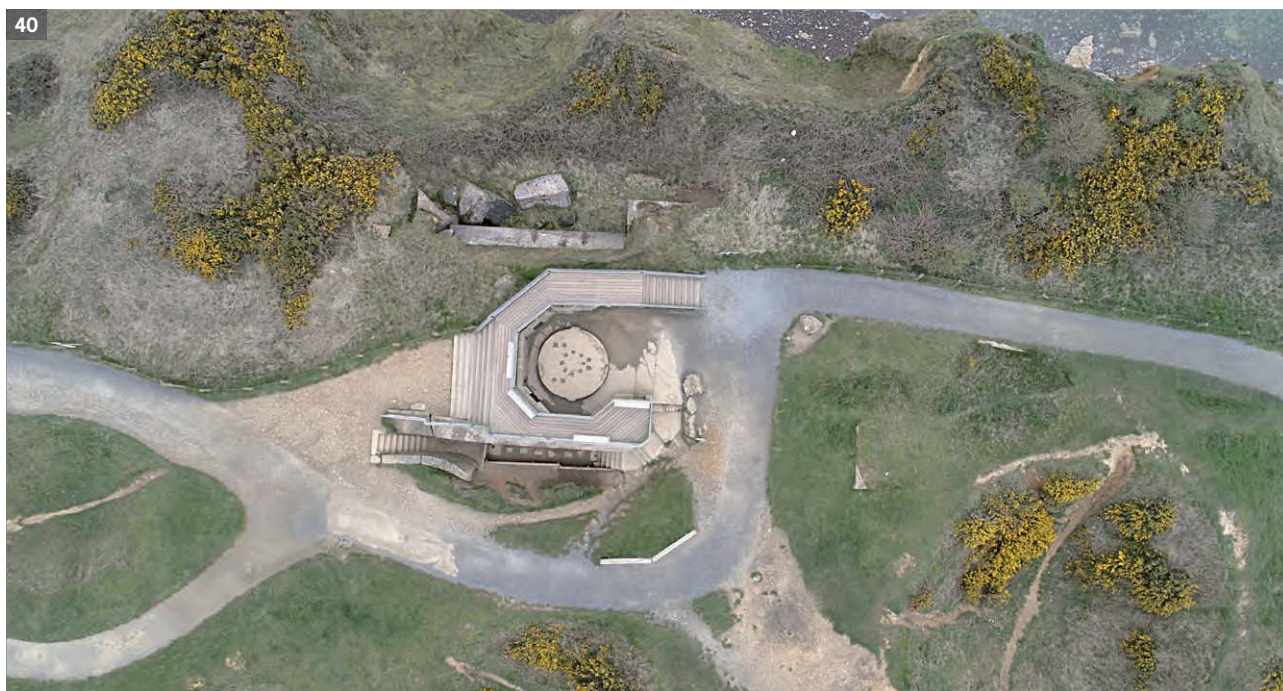
Ce bunker (**fig. 40**) est probablement l'ouvrage le plus célèbre de la Pointe du Hoc puisqu'il a servi de poste de commandement au colonel Rudder dès le matin du 6 juin 1944. Il a également fait office de poste de secours pour les Rangers blessés. Cet ouvrage correspondant au modèle L 409A a été construit dans le courant de l'année 1943. Il s'agit d'un abri supportant un canon antiaérien de 37 mm Flak 36. La Pointe du Hoc étant particulièrement exposée aux attaques aériennes alliées, le site a été doté de deux canons de ce modèle installés respectivement aux extrémités est et ouest de la batterie. L'abri fonctionne sur deux niveaux. Le niveau inférieur compte deux pièces principales desservies par deux escaliers d'accès. Un sas anti-gaz se trouvait entre les deux afin d'assurer une parfaite étanchéité en cas d'attaque chimique. Deux créneaux de tir équipés de plaques blindées permettaient de défendre l'accès à l'abri. L'une des deux pièces servait au logement des soldats en charge du canon tandis que l'autre assurait le stockage des obus de 37 mm et du matériel. Au niveau supérieur, sur la dalle de couverture de l'abri, on trouve un encuvement octogonal doté de niches à munitions. Au centre, le canon était installé sur un plot en béton surélevé (**fig. 41**). Un escalier aménagé contre l'abri permettait de circuler entre les deux niveaux (**fig. 42**). Bien que particulièrement exposé aux tirs de marine, ce bunker est relativement bien préservé; seule une partie de la paroi entourant l'encuvement a été endommagée par un obus.

**Fig. 40** Ouvrage bétonné n°4, support modèle L 409A pour canon antiaérien de 37 mm Flak 36, construit en 1943 et réutilisé le 6 juin 1944 par le colonel Rudder, du 2e US Rangers, pour y installer son PC. © Inrap 2019

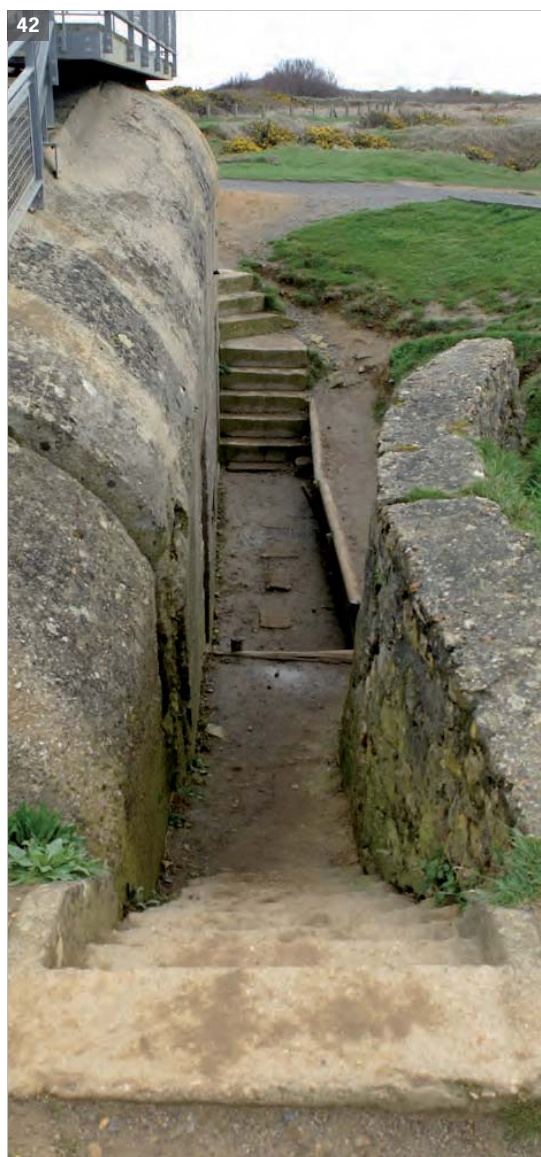
**Fig. 42** Ouvrage bétonné n°4, escalier d'époque donnant accès à la base enterrée du bunker. Le mur en moellons, à droite, non réglementaire, est également un aménagement d'époque.

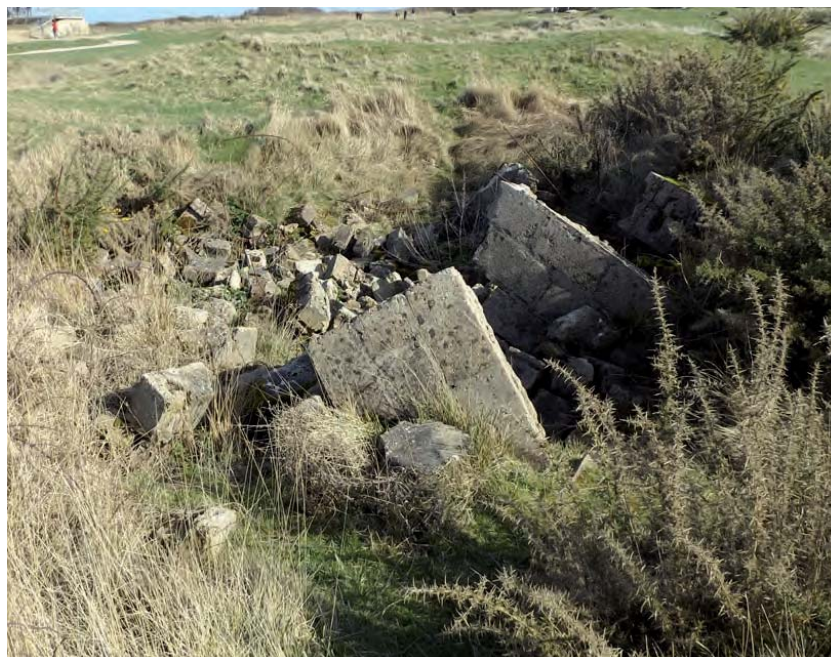
Cet ouvrage (**fig. 43**) est l'une des deux casemates inachevées avant le débarquement des Rangers. Cette dernière devait correspondre au modèle Regelbau 694. Une photographie prise peu après le débarquement des Rangers montre que les parois extérieures en parpaings avaient déjà été montées et que le ferrailage était en place. Tout était donc prêt pour que le béton soit coulé. Lors des intenses bombardements préparatoires, les parois se sont en partie effondrées sur elles-mêmes et la fosse de fondation a été très largement remblayée par les projections de terre. En observant les vestiges qui subsistent aujourd'hui, on peut supposer que des ferrailleurs ont récupéré les tiges en acier après-guerre puisqu'elles sont absentes. Il est en revanche très intéressant de noter que des sacs de ciment fossilisés sont toujours présents à proximité immédiate des vestiges de la casemate, prouvant que le chantier était en cours le 6 juin 1944.

**Fig. 43** Ouvrage bétonné n°5, vestiges d'une casemate pour canon de 155 mm modèle Regelbau 694, inachevée le 6 juin 1944.

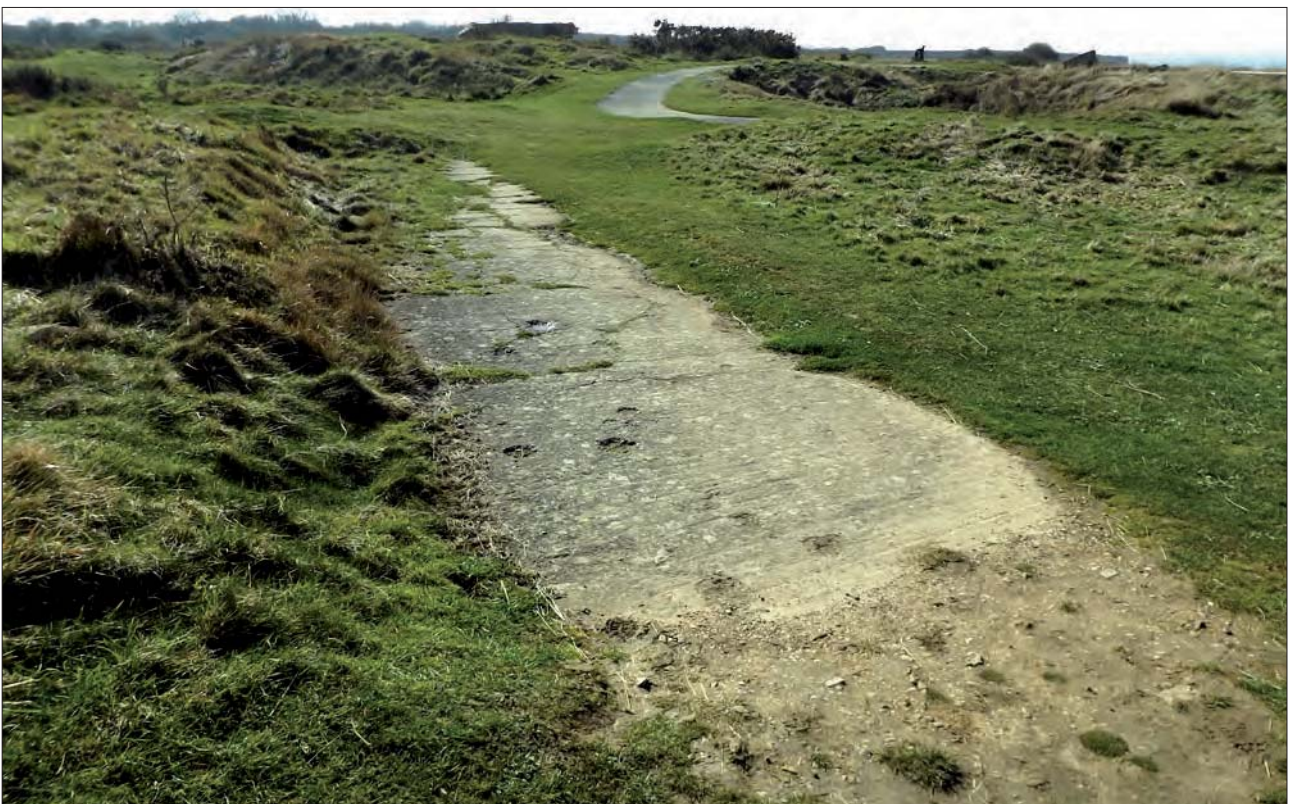
Cet ouvrage (**fig. 48**) se distingue des autres constructions bétonnées puisqu'il s'agit d'un aménagement logistique qui n'a pas vocation à protéger du matériel ni des soldats. Il s'agit d'une piste en béton d'une largeur d'environ cinq mètres. Elle traversait une partie de la batterie et permettait d'acheminer plus facilement les matériaux de construction. Cette chaussée aboutit d'ailleurs au niveau de l'une des deux casemates inachevées, ce qui invite à penser qu'elle fut probablement construite au début de l'année 1944. Aujourd'hui, seule une petite portion est toujours visible mais l'ensemble devait être plus conséquent en 1944. Le talus qui borde cet aménagement résulte certainement du creusement et du nivellement préalables à sa mise en place.

**Fig. 48** Fait associé aux ouvrages bétonnés n°9, piste bétonnée pour l'acheminement des matériaux de construction, début 1944 ?

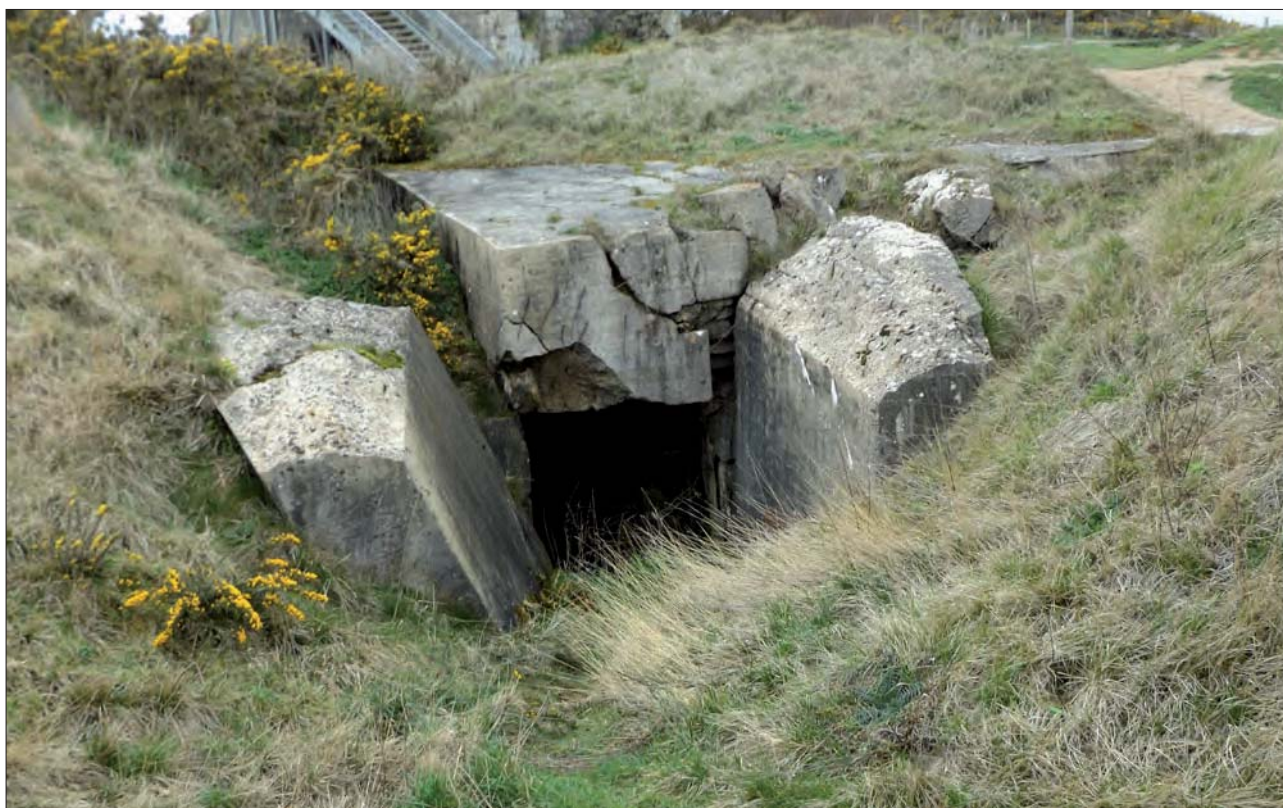
Ce bunker (fig. 49) est une soute à munitions qui fait partie d'une série de trois ouvrages identiques construits dès 1942 pour assurer le stockage des obus de 155 mm. Cette soute appartenant au modèle Regelbau 134 a été implantée à égale distance entre deux encuvements pour canon. Elle permettait un approvisionnement rapide et efficace de chaque binôme de canons. La soute dispose de deux grandes salles desservies par un couloir latéral à deux entrées. Les obus et les charges propulsives étaient rigoureusement dissociés pendant le stockage pour prévenir tout risque d'explosion accidentelle. Les deux entrées étaient protégées par un massif bétonné accolé destiné à limiter la propagation d'éclats en cas d'explosion proche. Des rails présents dans le couloir laissent supposer que des wagonnets avaient pu être installés afin de faciliter le transfert des obus dont le poids avoisine les 40 kilos.

Cette soute, aujourd'hui sérieusement endommagée, était toujours intacte le 8 juin 1944 comme l'atteste une photographie prise par un correspondant américain. Il est donc probable qu'elle ait été volontairement détruite par les troupes américaines lors de tests de démolition réalisés après la fin des combats. Une explosion interne a fissuré la dalle de couverture de deux mètres d'épaisseur sur toute sa longueur et les parois des deux pièces ont été presque entièrement détruites.

**Fig. 49** Ouvrage bétonné n°10, soute à munitions modée Regelbau 134, construite en 1942. © Vincent Carpentier/Inrap 2019

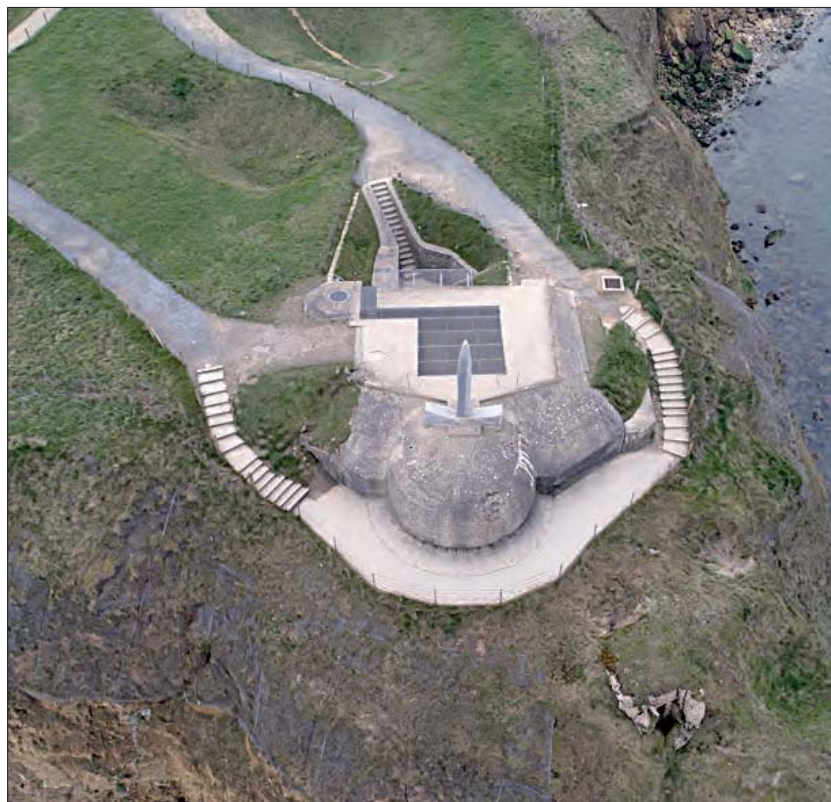
Ce bunker (fig. 50) est l'ouvrage le plus massif de la batterie de la Pointe du Hoc. Il s'agit du poste de direction de tir modèle Regelbau 636 qui coordonnait en 1944 les tirs des canons de 155 mm. Ce centre névralgique, achevé à l'automne 1943, est installé tout au nord du site, à une dizaine de mètres du bord de la falaise et à proximité de la pointe rocheuse ayant conféré son nom au site. Il a remplacé un premier poste d'observation rudimentaire en bois. Il comporte trois grandes pièces dont la principale était dédiée aux calculs et à l'étude des cartes. Les deux salles latérales, plus modestes, assuraient le logement des officiers, des hommes affectés à la surveillance de la côte et faisaient aussi fonction de central radio. En avant de ces trois salles se trouve une petite pièce munie d'une large fente d'observation horizontale offrant une vue parfaitement dégagée sur la côte orientale de la Manche. L'entrée de l'ouvrage dispose d'un sas anti-gaz et est défendue par une caponnière ainsi que par un second créneau de tir. Une pièce dotée d'une fenêtre a été adossée à l'ouvrage au niveau de l'entrée. Cette réalisation légère, construite en parpaings et en briques, faisait office de réfectoire. Sur le toit de l'ouvrage, on trouve un tobrouk assurant la surveillance et la défense rapprochée, une citerne à eau et surtout une cuve carrée destinée à recevoir le télémètre. Cet appareil stéréoscopique permettait de calculer précisément la distance entre la Pointe du Hoc et les navires croisant au large. Un groupe électrogène assurait au poste d'observation une totale autonomie en énergie en cas de destruction du réseau électrique français. C'est depuis cet ouvrage majeur qu'étaient fournies les coordonnées de tir aux artilleurs. Un mur en béton de 1,50 mètre d'épaisseur a été adossé au mur latéral ouest de manière à le renforcer face aux tirs venants de la mer. En 1944, le poste de direction de tir était recouvert d'un revêtement de camouflage fait de pierres et de ciment, lui donnant un aspect proche de la roche naturelle. Ce camouflage a disparu depuis. Ce poste de direction de tir est d'un grand intérêt historique et patrimonial puisqu'il est unique dans le département du Calvados. Il faut également noter qu'il se trouve aujourd'hui en parfait état de conservation

**Fig. 50** Ouvrage bétonné n°11, poste de direction de tir de la batterie de la pointe du Hoc, modèle Regelbau 636, achevé à l'automne 1943. © Inrap 2019

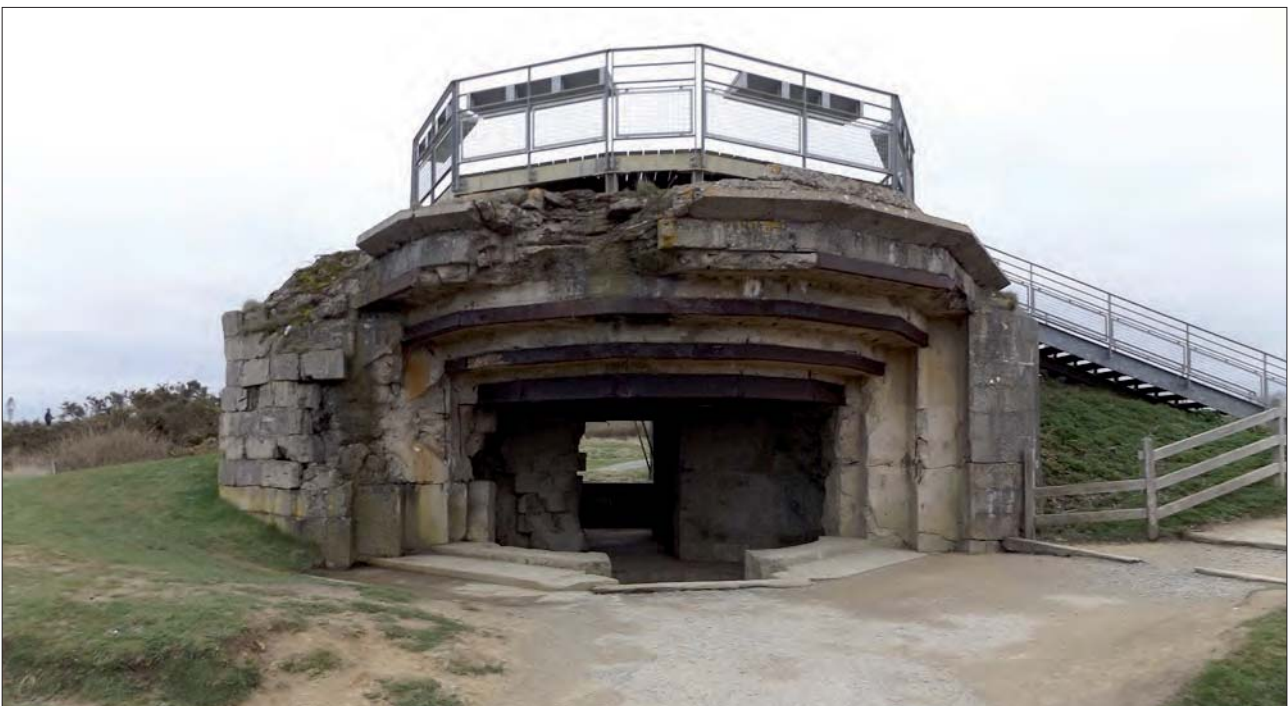
Cet ouvrage (fig. 51) est l'une des deux casemates achevées avant le débarquement des Rangers. Elle correspond au modèle Regelbau 694. Celle-ci se compose d'une chambre de tir pourvue d'une fosse circulaire destinée à recevoir un canon de 155 mm. Un couloir dessert cette pièce et aboutit sur une porte d'accès aménagée sur la façade arrière de l'ouvrage. De part et d'autre du couloir, deux soutes à munitions sont disposées afin de stocker les obus et les charges propulsives. La dalle de couverture et les parois en béton armé, d'une épaisseur de près de deux mètres, conféraient une protection efficace aux pièces d'artillerie face aux bombardements alliés. Cette protection diminuait en revanche très largement les possibilités de tir pour les artilleurs, le champ de tir se trouvant ainsi réduit à 120°. Ce rétrécissement est contrebalancé par l'agencement des casemates dont l'implantation au sol dessine un large «V» pointé vers le nord, les embrasures étant orientées dans la direction nord-ouest pour les trois premières et nord-est pour les trois autres. Cette organisation permettait ainsi de pallier l'abandon des encuvements tout en conservant un très large champ de tir. Aujourd'hui, cette casemate est toujours visible mais présente de nombreuses séquelles dues aux bombardements. Cependant, il faut noter que la batterie de la Pointe du Hoc est le seul site du Calvados à présenter des casemates de type Regelbau 694.

**Fig. 51** Ouvrage bétonné n°12, casemate de tir pour canon de 155 mm modèle Regelbau 694, achevée le 6 juin 1944.

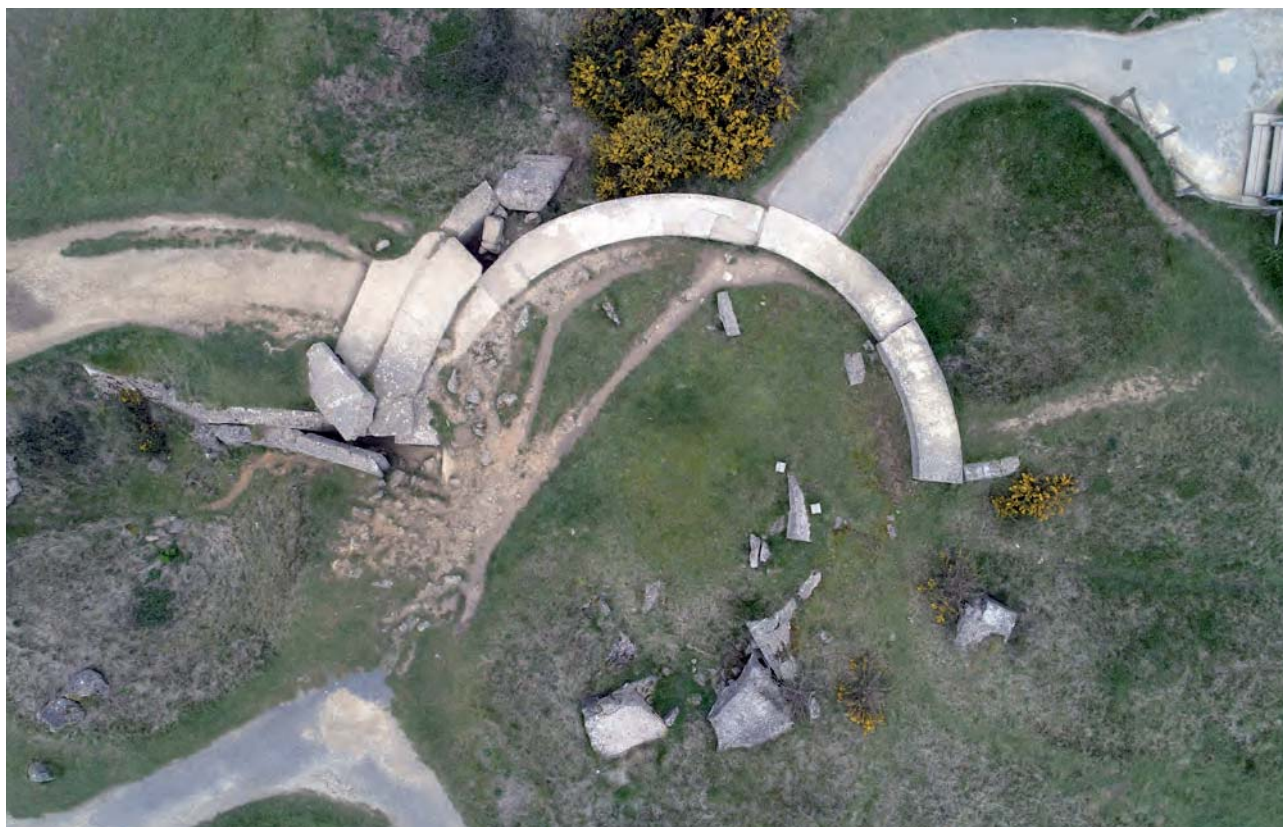
Cet ouvrage bétonné (fig. 52) est l'une des six cuves circulaires en béton armé réalisées dès le mois de juillet 1942 afin d'accueillir les canons de 155 mm. Celle-ci se trouve à l'extrémité est du site. Il s'agit des premiers éléments construits sur le site de la Pointe du Hoc. Contrairement aux autres ouvrages défensifs bétonnés de la batterie, ces cuves s'écartent des standards normalisés établis par l'Organisation Todt et sont des créations locales. Cet encuvement semi-enterré, d'un diamètre légèrement supérieur à 16 mètres, est équipé d'un pivot central surélevé accueillant une plaque rotative en acier. Une fois installé sur ladite plaque, le canon pouvait pivoter sur 360° et ainsi ouvrir le feu dans toutes les directions. Cinq niches à munitions latérales ainsi qu'une petite pièce desservie par un couloir offraient un stockage d'appoint en munitions et un abri pour les servants du canon. Un accès d'une largeur de trois mètres, aménagé dans la paroi circulaire, permettait aux artilleurs d'amener le canon dans l'encuvement ou bien de l'en extraire en cas de besoin. Cette cuve, particulièrement vulnérable en cas de bombardement, a été sévèrement endommagée. Toute la moitié sud-est de l'ouvrage a disparu et la petite salle située au bout du couloir a été entièrement pulvérisée. Des blocs détachés de la paroi ont été projetés à l'emplacement du canon et l'ensemble a été partiellement remblayé par les projections de terre résultant des explosions environnantes.

**Fig. 52** Ouvrage bétonné n°13, vestiges d'un encuvement circulaire semi-enterré pour canon de 155 mm, construit à partir de juillet 1942.

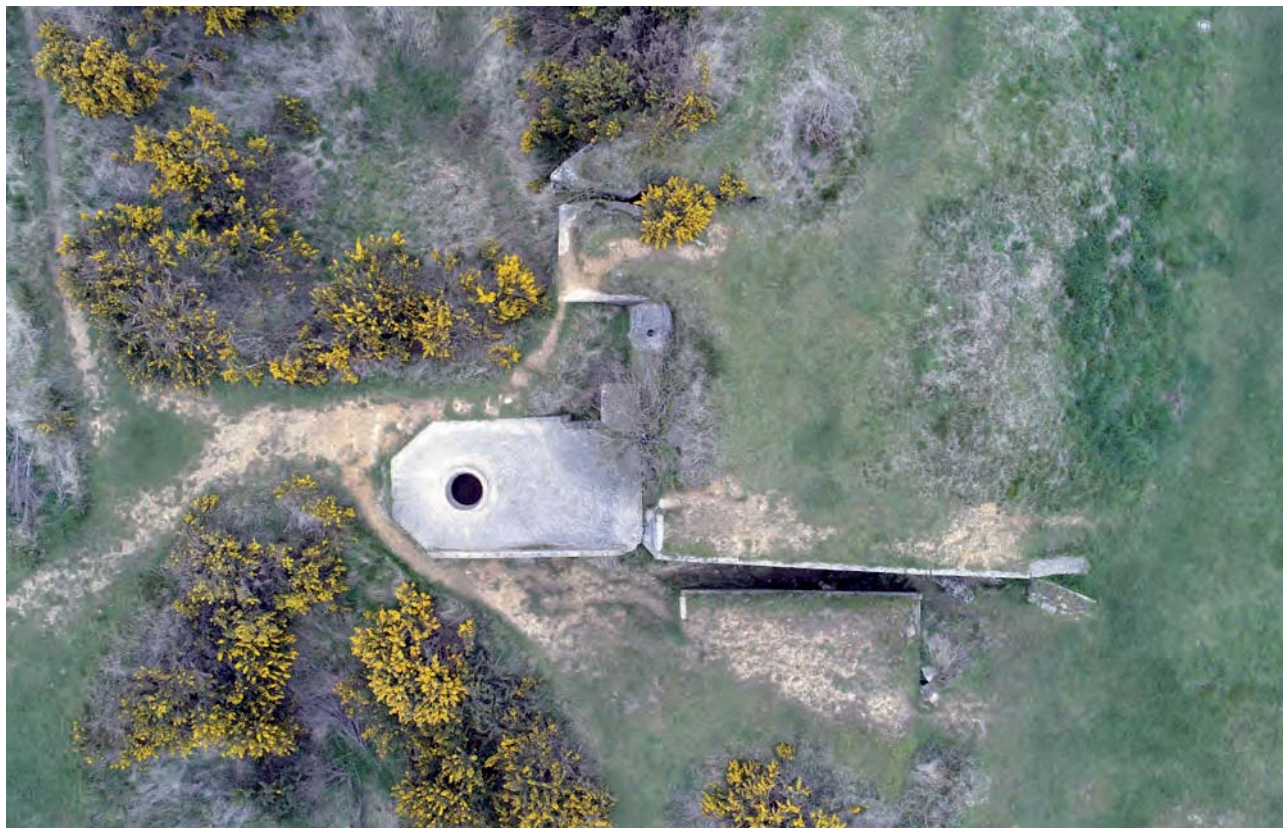
Ce bunker (**fig. 53**) offre la particularité d'avoir été détourné de sa fonction première. Initialement conçu pour abriter un groupe de combat de dix hommes, cet abri modèle Regelbau 501 a en effet été affecté comme poste de commandement au chef de batterie. Implanté au centre du dispositif, il se limite à une unique pièce à laquelle on accède par une seule entrée dotée d'un sas anti-gaz. Un créneau de tir muni d'une plaque blindée défend l'accès à l'ouvrage. La pièce principale a été séparée en deux par la construction d'une cloison en parpaings, formant ainsi un petit local séparé dans le coin nord-ouest. Ce réduit servait de chambre à l'officier en charge de la batterie de la Pointe du Hoc. Il s'agit d'un aménagement purement local, totalement absent des plans normalisés. Une issue de secours aménagée dans l'une des parois permettait d'évacuer l'abri autrement que par l'accès principal. Un tobrouk a été accolé à cet ouvrage qui s'en trouve normalement dépourvu, tandis que le mur nord de l'ensemble a été renforcé par l'ajout d'un épais parement en béton armé. Une pièce bétonnée enterrée a également été attribuée à ce poste de commandement. Faisant face à l'entrée du PC, elle pouvait faire office de réfectoire ou bien de pièce de stockage. Aujourd'hui, cet ouvrage demeure en bon état de conservation. On constate néanmoins que le tobrouk qui lui était accolé, a été déstabilisé par les intenses bombardements. La porte blindée modèle 434P01 est toujours présente et reste en bon état; il s'agit d'un rare témoignage d'huissierie encore en place.

**Fig. 53** Ouvrage bétonné n°14, abri pour troupes modèle Regelbau 501, aménagé en poste de commandement pour le chef de la batterie de la pointe du Hoc.

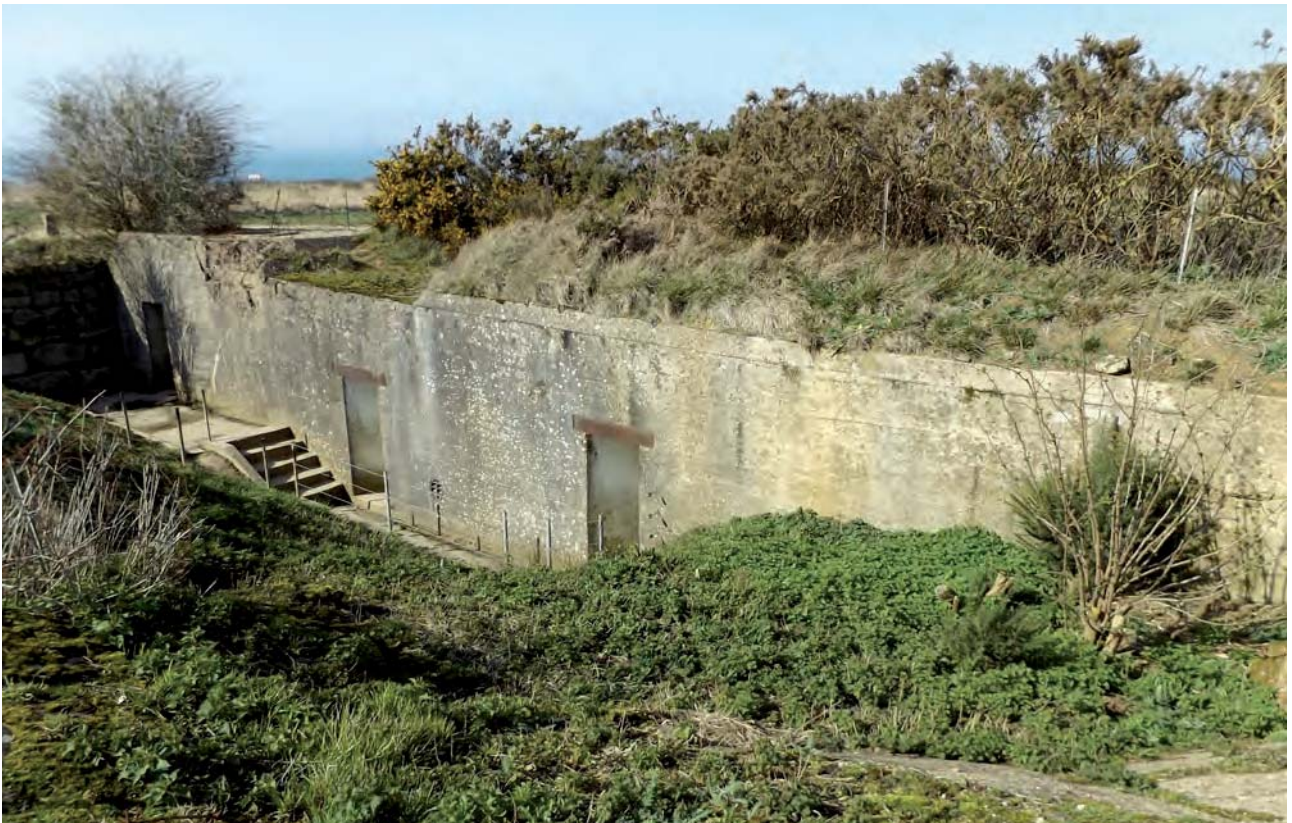
Ce bunker (**fig. 54**) est un abri pour deux groupes de combat correspondant au modèle Regelbau 502. Cette construction, réalisée dans le courant de l'année 1942, fait partie des ouvrages fortifiés de première génération construits sur le mur de l'Atlantique. À partir de 1943, ce modèle a été remplacé par les abris Regelbau 622. Il assurait le cantonnement de la garnison de la batterie en pouvant accueillir vingt soldats. L'accès se faisait par deux escaliers parallèles qui donnaient sur un sas anti-gaz. En face de chaque escalier, on trouve un créneau de tir équipé d'une plaque blindée qui permettait de défendre l'accès à l'ouvrage. Un petit couloir permettait ensuite de passer du sas de décontamination aux pièces dédiées au cantonnement. L'espace de vie était divisé en deux grandes pièces séparées par une cloison interrompue pour laisser un passage. Des lits superposés étaient fixés aux murs et un poêle assurait le chauffage collectif. Un système de ventilation était également présent dans les deux pièces. Depuis la salle de vie est, une porte donne accès à un petit local destiné à l'observation. Au niveau du plafond, un périscopes escamotable permettait de surveiller les abords de l'abri. Un tobrouk, auquel on accède par l'extérieur, est intégré à l'ouvrage. Il permettait de surveiller les environs et de se défendre le cas échéant. Lors des bombardements préalables au débarquement, les accès ont été en partie remblayés par les projections de terre résultant des explosions. Aujourd'hui, cet ouvrage a été nettoyé et mis en valeur pour le public. Le mobilier intérieur ainsi que les portes métalliques ont disparu sauf celle donnant accès au local d'observation. L'ouvrage demeure en très bon état de conservation.

**Fig. 54** Ouvrage bétonné n°15, abri pour deux groupes de combat modèle Regelbau 502, construit en 1942. © Vincent Carpentier/Inrap 2019

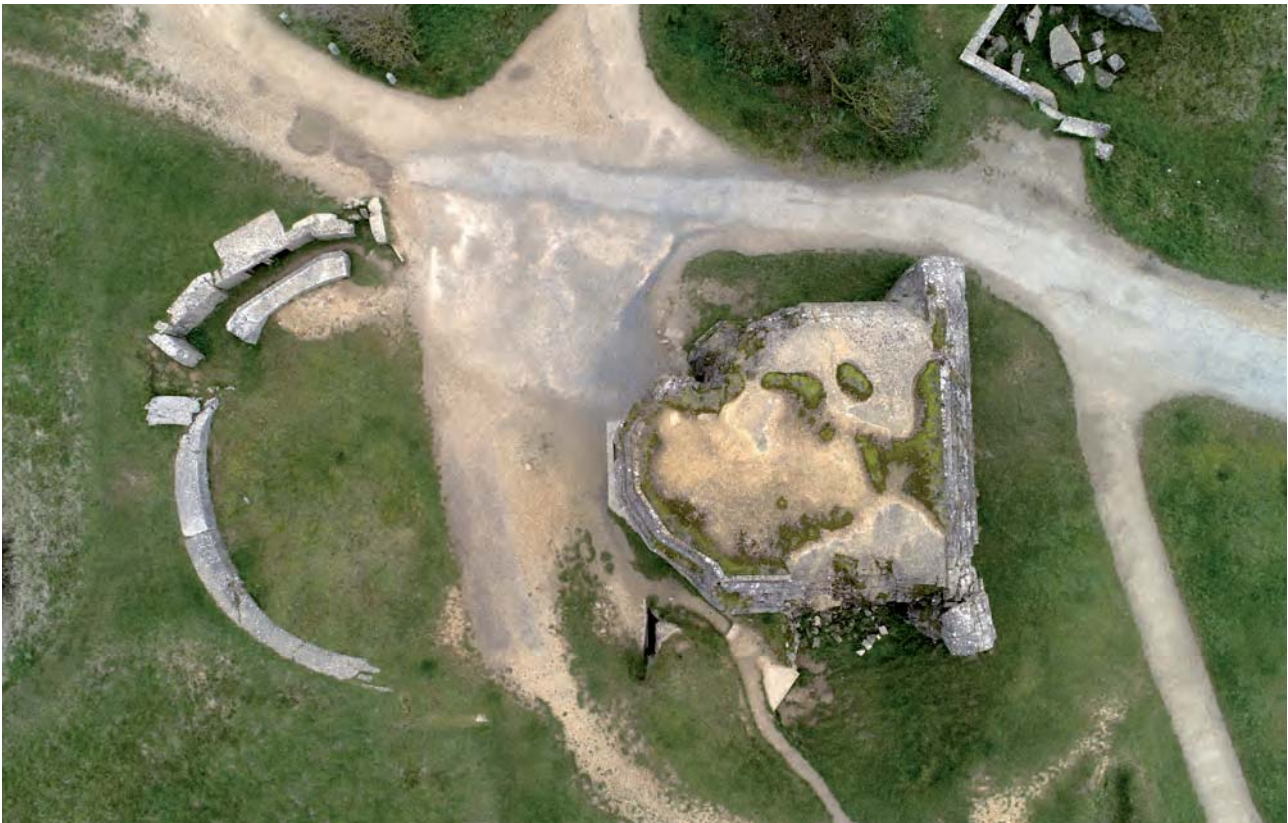
Cet ouvrage bétonné (**fig. 55**) est l'une des six cuves circulaires en béton armé réalisées dès le mois de juillet 1942 afin d'accueillir les canons de 155 mm. Il s'agit des premiers éléments construits sur le site de la Pointe du Hoc. Contrairement aux autres ouvrages défensifs bétonnés de la batterie, ces cuves s'écartent des standards normalisés établis par l'Organisation Todt et sont des créations locales. Cet encuvement semi-enterré, d'un diamètre légèrement supérieur à 16 mètres, est équipé d'un pivot central surélevé accueillant une plaque rotative en acier. Une fois installé sur ladite plaque, le canon pouvait pivoter sur 360° et ainsi ouvrir le feu dans toutes les directions. Cinq niches à munitions latérales ainsi qu'une petite pièce desservie par un couloir offraient un stockage d'appoint en munitions et un abri pour les servants du canon. Un accès d'une largeur de trois mètres, aménagé dans la paroi circulaire, permettait aux artilleurs d'amener le canon dans l'encuvement ou bien de l'en extraire en cas de besoin. Il convient ici de noter que la démolition partielle de la cuve par les troupes allemandes a été nécessaire afin de permettre la mise en place des fondations de la casemate attenante; or ce type de chronologie relative s'avère relativement rare sur le mur de l'Atlantique. Bien que particulièrement vulnérable en cas de bombardement, la cuve a été peu endommagée; elle a surtout été partiellement remblayée par les projections de terre résultant des explosions environnantes.

**Fig. 55** Ouvrage bétonné n°16 (à gauche), encuvement circulaire semi-enterré pour canon de 155 mm, construit à partir de juillet 1942 et en partie démoli en vue d'être remplacé par la casemate de tir située à droite du cliché.

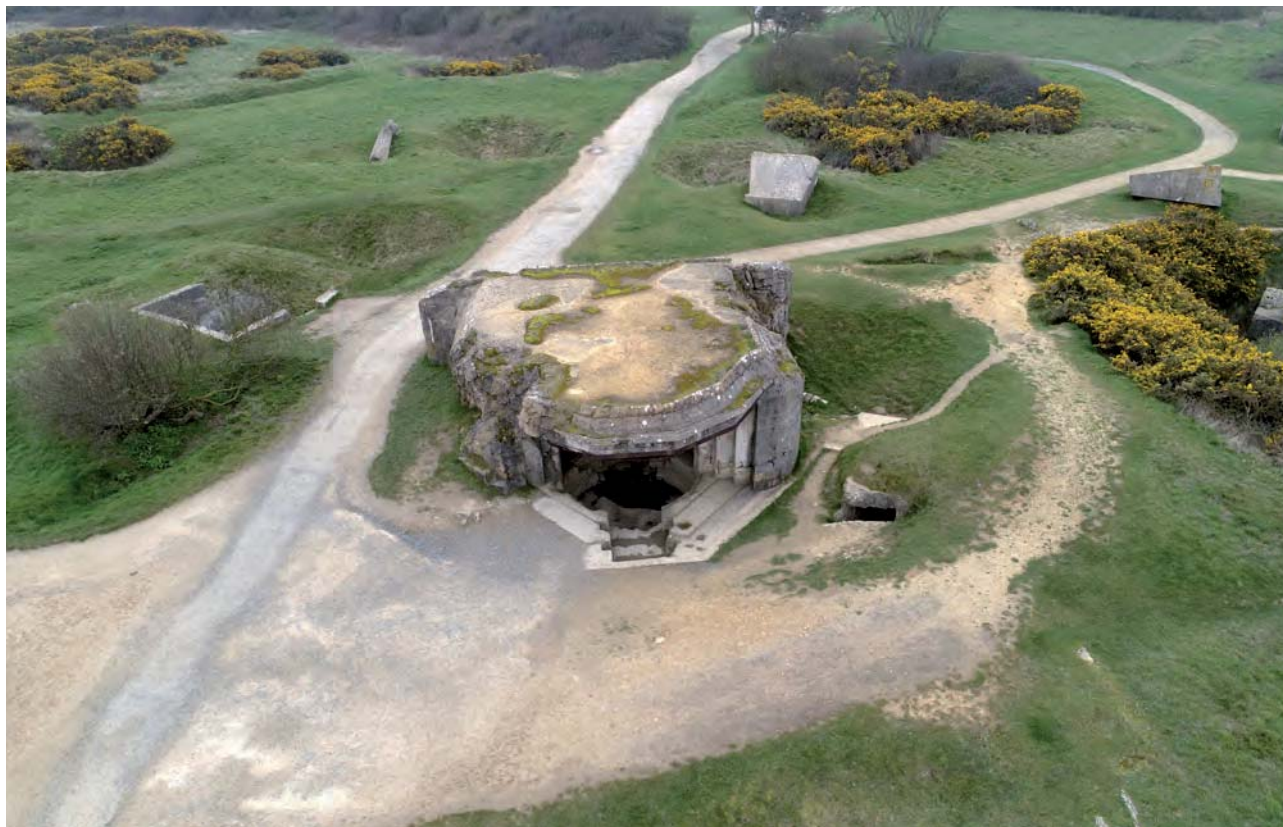
Cet ouvrage (**fig. 56**) est l'une des deux casemates achevées avant le débarquement des Rangers. Elle correspond au modèle Regelbau 694. Celle-ci se compose d'une chambre de tir pourvue d'une fosse circulaire destinée à recevoir un canon de 155 mm. Un couloir dessert cette pièce et aboutit sur une porte d'accès aménagée sur la façade arrière de l'ouvrage. De part et d'autre du couloir, deux soutes à munitions sont disposées afin de stocker les obus et les charges propulsives. La dalle de couverture et les parois en béton armé, d'une épaisseur de près de deux mètres, conféraient une protection efficace aux pièces d'artillerie face aux bombardements alliés. Cette protection diminuait en revanche très largement les possibilités de tir pour les artilleurs, le champ de tir se trouvant ainsi réduit à 120°. Ce rétrécissement est contrebalancé par l'agencement des casemates dont l'implantation au sol dessine un large «V» pointé vers le nord, les embrasures étant orientées dans la direction nord-ouest pour les trois premières et nord-est pour les trois autres. Cette organisation permettait ainsi de pallier l'abandon des encuvements tout en conservant un très large champ de tir. Aujourd'hui, cette casemate est toujours visible mais présente de nombreuses séquelles dues aux bombardements. Elle présente en outre la particularité d'avoir été en partie construite sur l'emplacement de l'une des cuves circulaires antérieures. La démolition partielle de la cuve par les troupes allemandes a d'ailleurs été nécessaire afin de permettre la mise en place des fondations de la casemate inachevée, un cas de chronologie relative relativement rare sur le mur de l'Atlantique. Par ailleurs, il faut noter que la batterie de la Pointe du Hoc est le seul site du Calvados à présenter des casemates de type Regelbau 694.

**Fig. 56** Ouvrage bétonné n°17, casemate de tir pour canon de 155 mm modèle Regelbau 694, achevée le 6 juin 1944. © Inrap 2019

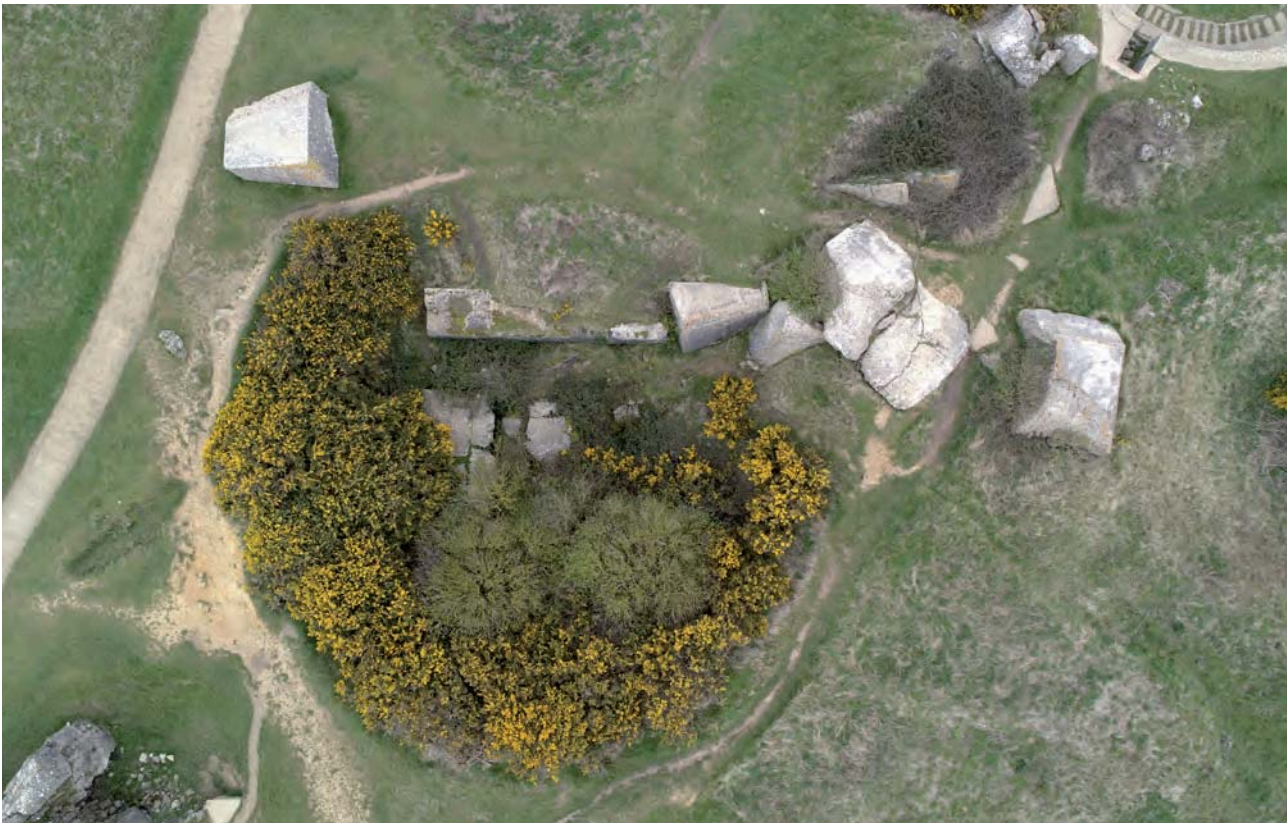
**Ouvrage n° 18 - Soute à munitions R. 134** (Warden *et al.* 2007 = R134-3)

Ce bunker (**fig. 57**) est une soute à munitions qui fait partie d'une série de trois ouvrages identiques construits dès 1942 pour assurer le stockage des obus de 155 mm. Cette soute appartenant au modèle Regelbau 134 a été implantée à égale distance entre deux encuvements pour canon. Son intérêt était de permettre un approvisionnement rapide et efficace de chaque binôme de canons. La soute disposait de deux grandes salles desservies par un couloir latéral à deux entrées. Les obus et les charges propulsives étaient rigoureusement dissociés pendant le stockage pour prévenir tout risque d'explosion accidentel. Les deux entrées étaient protégées par un massif bétonné accolé destiné à limiter la propagation d'éclats en cas d'explosion proche. Cette soute aujourd'hui pulvérisée, était toujours intacte le 8 juin 1944 comme l'atteste une photographie prise par un correspondant américain. Il est donc probable qu'elle ait été volontairement détruite par les troupes américaines lors de tests de démolition postérieurs aux combats des 6-8 juin. L'explosion interne a soufflé la totalité de l'ouvrage et dispersé des blocs de béton de plusieurs tonnes tout autour du gigantesque cratère.

**Fig. 57** Ouvrage bétonné n°18, vestiges d'une soute pour munitions modèle Regelbau 134, construite en 1942 et démolie après le 8 juin 1944 par les troupes américaines. © Inrap 2019

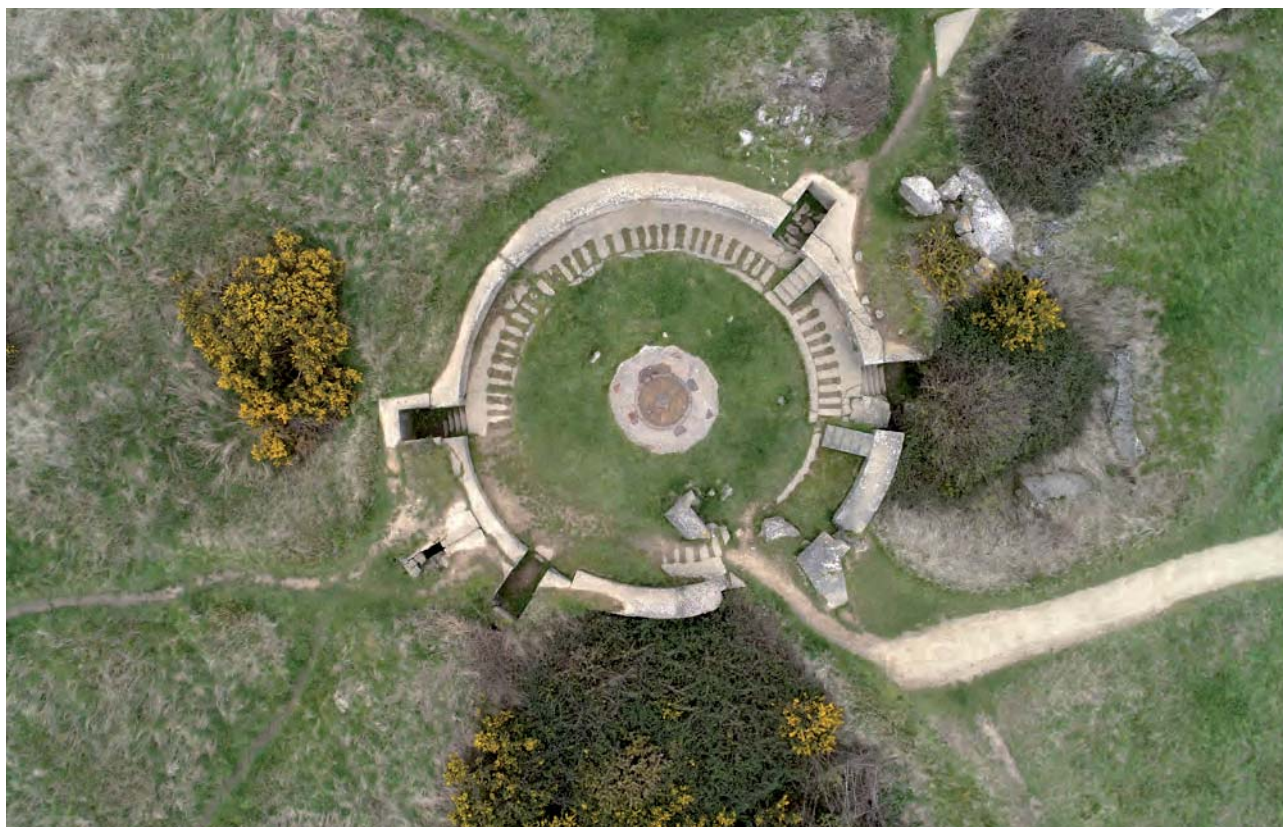
**Ouvrage n°19 - Encuvement** (Warden *et al.* 2007 = GE6)

Cet ouvrage bétonné (**fig. 58**) est l'une des six cuves circulaires en béton armé réalisées dès le mois de juillet 1942 afin d'accueillir les canons de 155 mm. Il s'agit des premiers éléments construits sur le site de la Pointe du Hoc. Contrairement aux autres ouvrages défensifs bétonnés de la batterie, ces cuves s'écartent des standards normalisés établis par l'Organisation Todt et sont des créations locales. Cet encuvement semi-enterré, d'un diamètre légèrement supérieur à 16 mètres, est équipé d'un pivot central surélevé accueillant une plaque rotative en acier. Une fois installé sur ladite plaque, le canon pouvait pivoter sur 360° et ainsi ouvrir le feu dans toutes les directions. Cinq niches à munitions latérales ainsi qu'une petite pièce desservie par un couloir offraient un stockage d'appoint en munitions et un abri pour les servants du canon. Un accès d'une largeur de trois mètres, aménagé dans la paroi circulaire, permettait aux artilleurs d'amener le canon dans l'encuvement ou bien de l'en extraire en cas de besoin. Cette cuve, quoique particulièrement vulnérable en cas de bombardement, a été peu endommagée et figure parmi les mieux conservées du site. Seule la petite pièce de stockage a été détruite et les parois n'ont été que légèrement impactées. L'ensemble a été très partiellement remblayé par les projections de terre résultant des explosions environnantes.

**Fig. 58** Ouvrage bétonné n°19, encuvement circulaire semi-enterré pour canon de 155mm, construit à partir de juillet 1942. © Inrap 2019

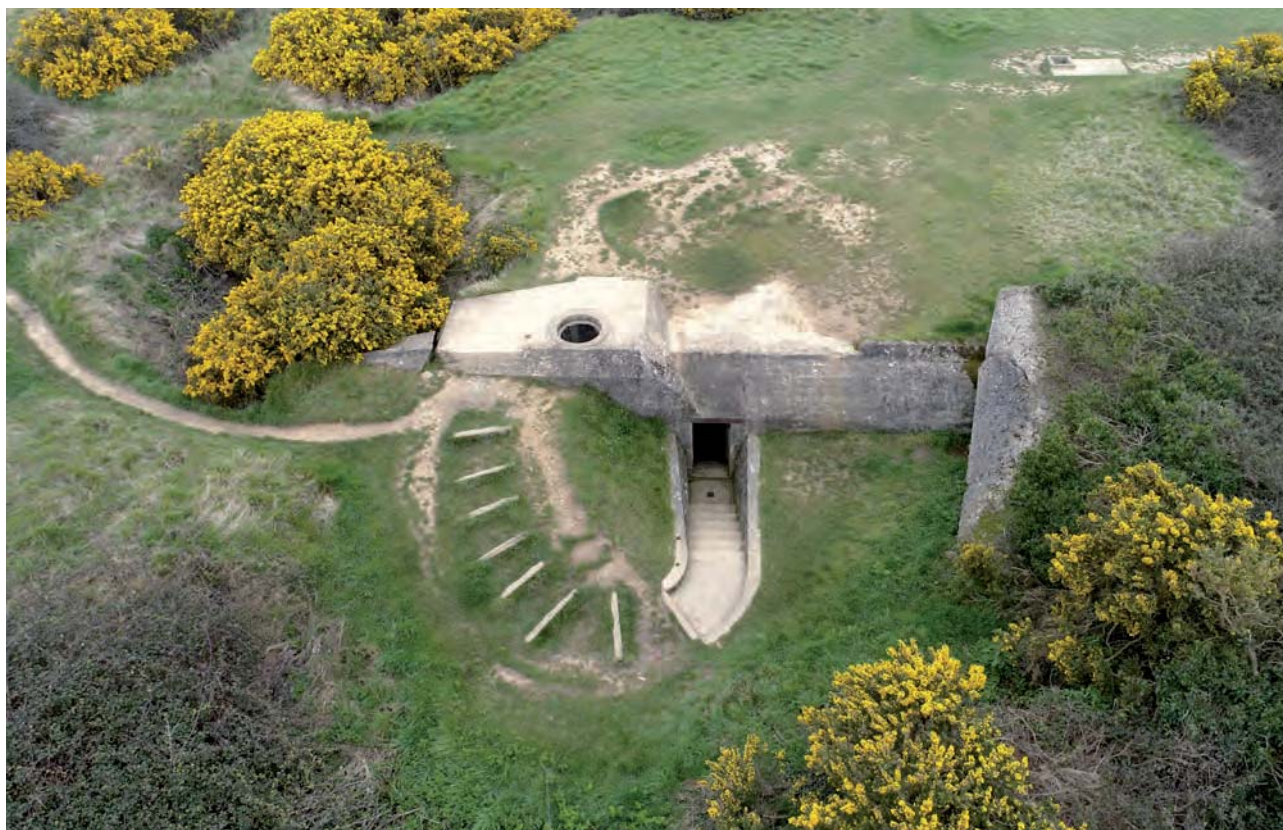
**Ouvrage n°20 - Ensemble infirmerie R. 661**(Warden *et al.* = Bunker hospital R661)

Cet ouvrage (**fig. 59**), localisé le plus au sud de la batterie de la Pointe du Hoc, est un grand abri modèle Regelbau 661 à usage d'infirmerie. Cet élément logistique essentiel, réalisé dans le courant de l'année 1943, permettait de prodiguer les premiers soins aux soldats blessés. L'abri comporte deux grandes pièces identiques pouvant accueillir vingt personnes. Un couloir à deux entrées muni d'un sas anti-gaz dessert ces deux pièces. En face de chaque entrée, un créneau de défense rapprochée a été aménagé afin de protéger l'accès. La particularité de cet ouvrage est de disposer d'un couloir d'accès, à l'est, plus large que l'autre afin de faciliter le passage des brancards. Un tobrouk assurant la défense des abords de l'infirmerie est également intégré à l'ensemble. Trois aménagements ont aussi été adossés à cet ouvrage sanitaire. On trouve ainsi une petite citerne à eau, probablement liée à la consommation, et deux abris légers dont l'un dispose d'une fenêtre. Cet ouvrage demeure aujourd'hui en très bon état de conservation même si les ouvrages légers attenants sont moins bien préservés. L'un des abris a été touché par une bombe et la dalle de couverture s'est effondrée sous l'effet de l'explosion. L'autre abri est en grande partie remblayé par la terre projetée lors des bombardements. Il est intéressant de signaler que l'abri type Regelbau 661 est relativement rare sur le mur de l'Atlantique; on le trouve uniquement sur les sites stratégiques importants. Un exemplaire identique, mais en moins bon état de conservation, se trouve ainsi sur le site de la station radar de Douvres-la-Délivrande.

**Fig. 59** Ouvrage bétonné n°19, abri modèle Regelbau 661 à usage d'infirmerie, construit en 1943. © Inrap 2019
