# Études avant aménagement d'un circuit de visite au *Ranger Monument* de la Pointe du Hoc et ses abords

Cricqueville-en-Bessin (14450), Calvados (14),  
Normandie, France

Analyse structurelle de plusieurs ouvrages en béton  
Contexte géologique  
Rapport de GINGER CEBTP

Contrat ABM-p-2824  
Task Order 003

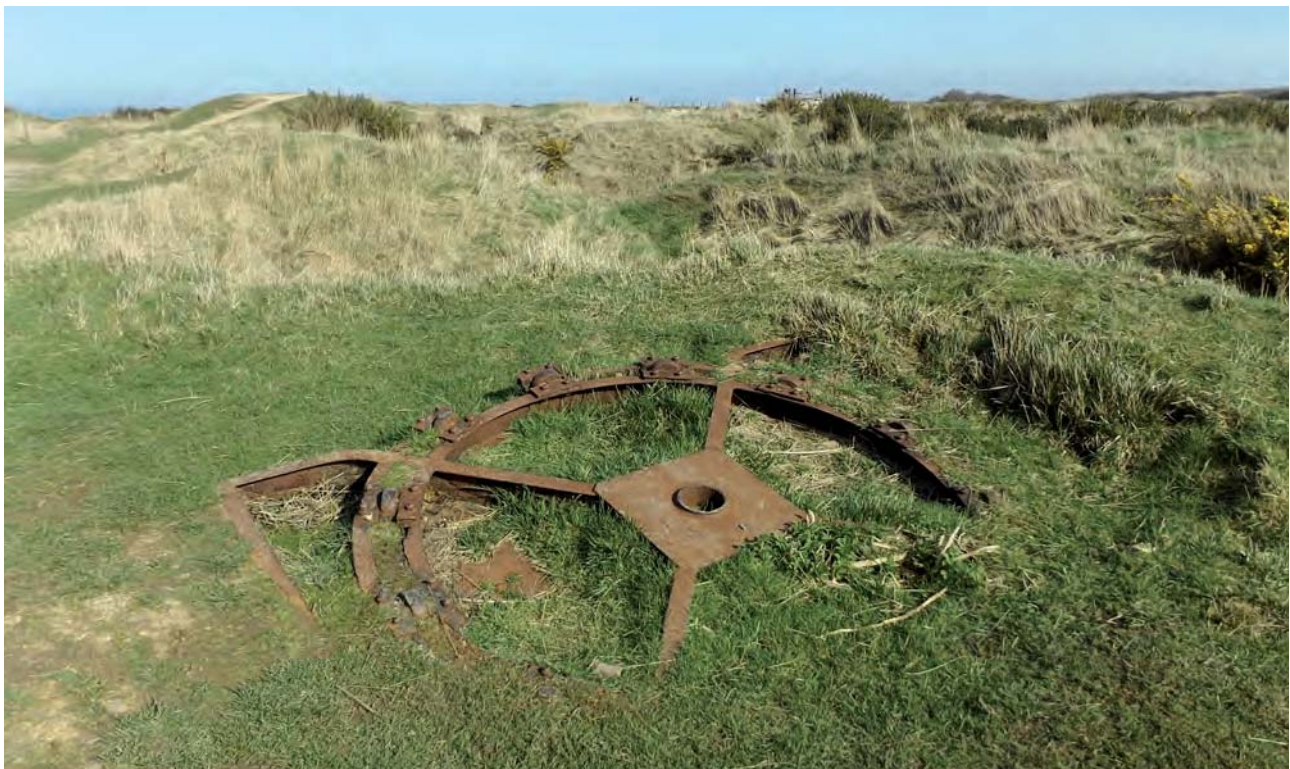
**Fait n° 21 - Rotating steel plate**

Cet élément rare (fig. 60) consiste en une plaque rotative en acier munie de 12 roulettes. Celle-ci se trouvait placée sur un pivot métallique au centre de l'un des encuvements circulaires de la batterie. Dénommée «*Schwere Drehbettung*» en allemand, cette plaque était destinée à accueillir un canon de 155 mm. Une fois fixé dessus, le canon pouvait pivoter sur 360° grâce aux roulettes et ainsi ouvrir le feu dans toutes les directions. Cet artefact a probablement été projeté hors de l'encuvement n° 13 lors d'une explosion. Il s'agit aujourd'hui de la seule plaque de ce type subsistant sur le site de la Pointe du Hoc. Il n'en existe aucun parallèle sur les autres sites répertoriés du mur de l'Atlantique et son intérêt historique et typologique mériterait donc largement des mesures de protection et de restauration.

**Fig. 60** Fait associé aux ouvrages bétonnés n° 21. Rare plaque rotative en acier munie de 12 roulettes ou «*Schwere Drehbettung*», destinée à accueillir un canon de 155 mm, vraisemblablement éjectée de son support dans l'encuvement n° 13 des suites d'une explosion.

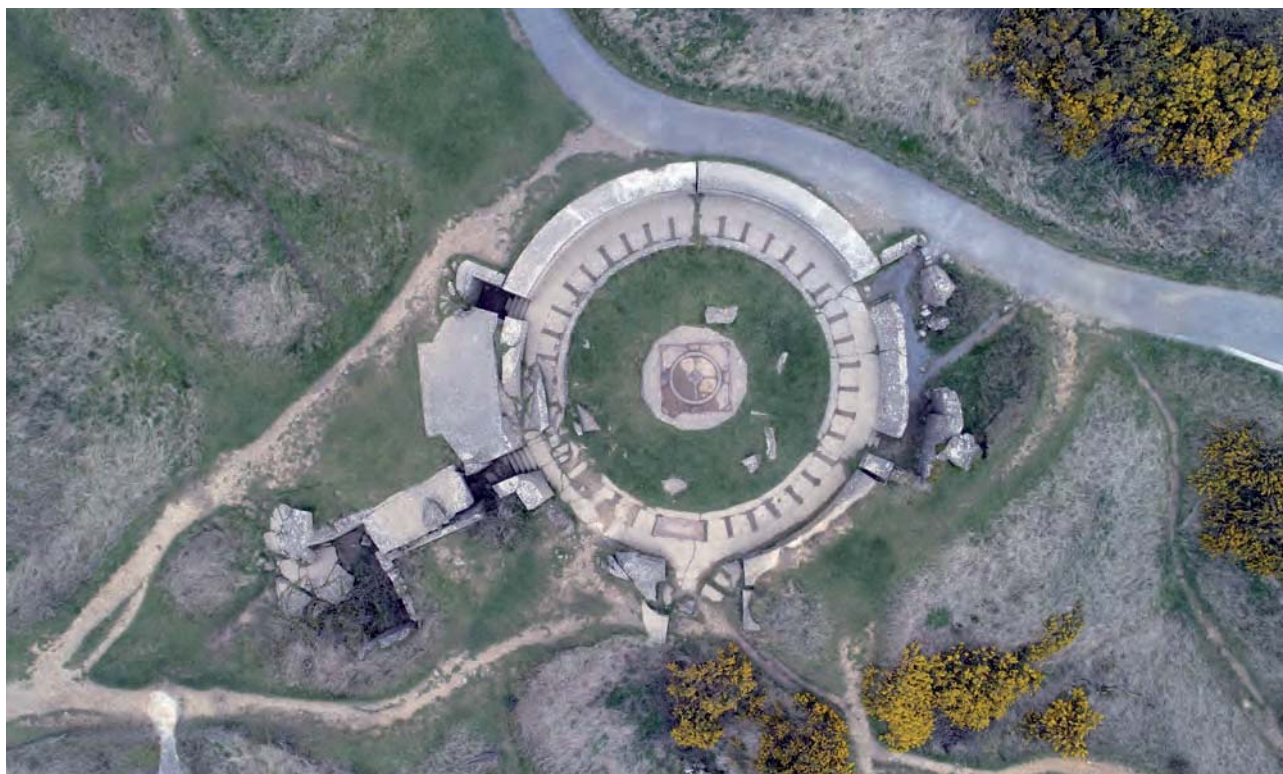
**Ouvrage n°22 – Encuvement** (Warden *et al.* 2007 = GE3)

Cet ouvrage bétonné, situé au nord du site (**fig. 61**), en dehors du cheminement, vers le bord de la falaise, et désigné dans le projet de l'ABMC comme « hot spot 2 », est l'une des six cuves circulaires en béton armé (*Ringstellung*) réalisées dès le mois de juillet 1942 afin d'accueillir les canons de 155 mm. Il s'agit donc de l'un des premiers éléments construits par les Allemands sur la Pointe du Hoc. Contrairement aux autres ouvrages bétonnés de la batterie, ces cuves s'écartent des standards normalisés établis par l'Organisation Todt. L'encuvement semi-enterré, dont le diamètre est légèrement supérieur à 16 mètres, comprend un pivot central surélevé qui accueillait une plaque rotative en acier destinée à supporter la base du canon de 155 mm. Une fois installée sur ladite plaque, la pièce d'artillerie pouvait ainsi pivoter à 360° et ouvrir le feu dans toutes les directions. Cinq niches à munitions latérales ainsi qu'une petite pièce desservie par un couloir, toutes bétonnées, offraient un stockage d'appoint en munitions ainsi qu'un abri pour les servants du canon. Un accès d'une largeur de trois mètres, aménagé dans la paroi circulaire, permettait aux artilleurs d'amener le canon dans l'encuvement ou bien de l'en extraire en cas de besoin. Bien qu'étant la plus proche du rebord de la falaise, et de ce fait particulièrement vulnérable en cas d'attaque navale ou même aérienne, à cause du risque d'effondrement, cette position d'artillerie a été relativement épargnée en 1944 et offre un état de conservation remarquable. Seule la petite pièce a réellement souffert des bombardements ; les parois de la cuve en revanche, n'ont été que légèrement impactées. Bien que l'encuvement ait été partiellement remblayé par des projections de terre et de gravats résultant des explosions environnantes, le pivot central de la plaque rotative est en excellent état de conservation.

**Fig. 61** Ouvrage bétonné n°22, encuvement circulaire semi-enterré pour canon de 155 mm, construit après juillet 1942 et très bien préservé avec la plaque rotative en acier ou «Schwere Drehbettung», encore intacte au centre de la structure. © Inrap 2019

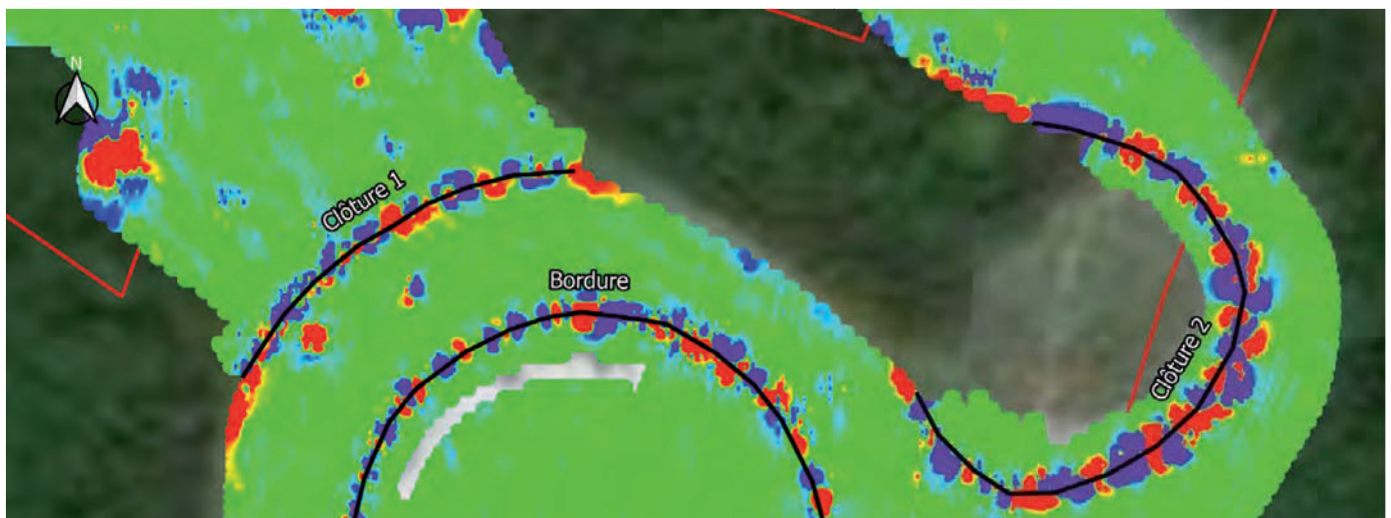
Par exemple, sur la **Figure 5**, deux clôtures et une bordure métallique provoque des saturations et donc une interprétation des résultats impossible au droit et à proximité de ces objets métalliques.

**Figure 5 :** Exemple de zones de saturation provoqué par des objets métalliques en surface.

Les clôtures 1 et 2 symbolisées sur la **Figure 5** sont respectivement visibles sur les **Figure 8** et **9**.

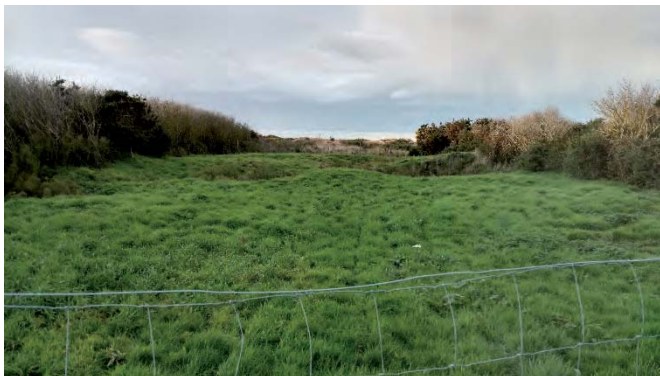
**Figure 8 :** Point de vue n°2, clôture métallique, zone de saturation.

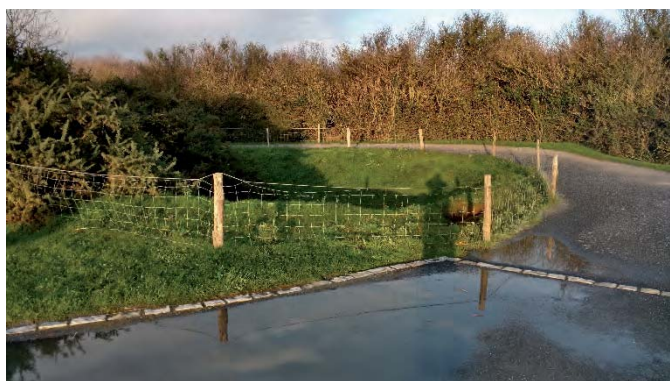
**Figure 9 :** Point de vue n°3, clôture métallique et cratère, zone de saturation et d'obstacle.

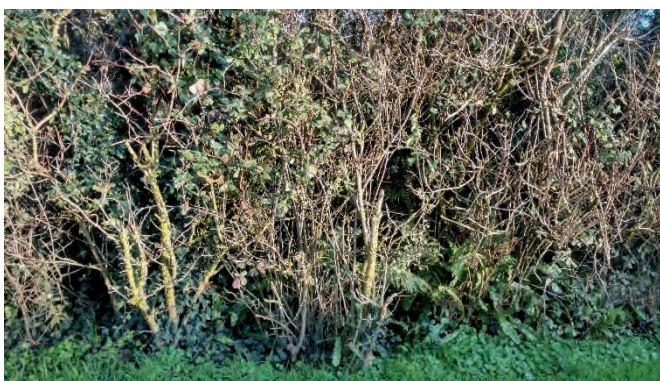
**Figure 10 :** Point de vue n°4, zone d'obstacle.

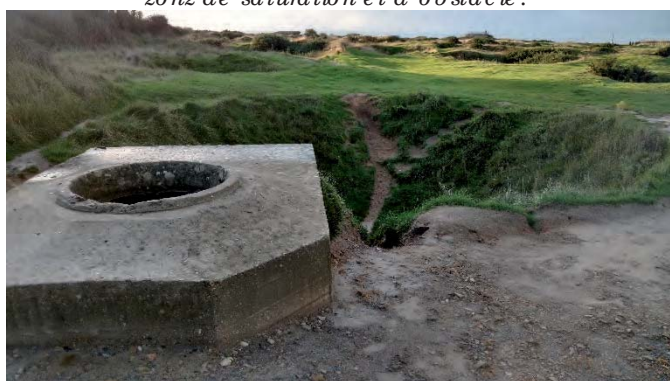
**Figure 11 :** Point de vue n°5, bunker et cratère, zone de saturation et d'obstacle.

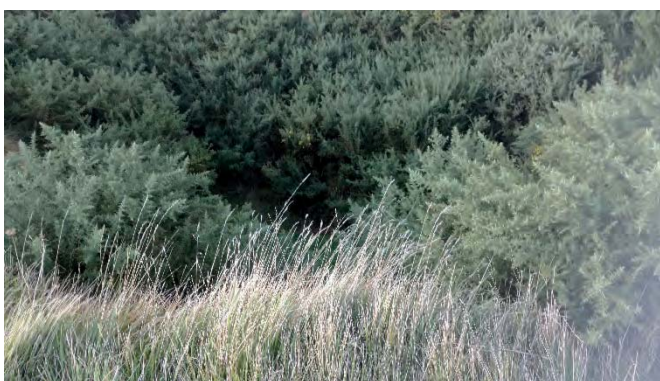
**Figure 12 :** Point de vue n°6, cratère en friche, zone d'obstacle.

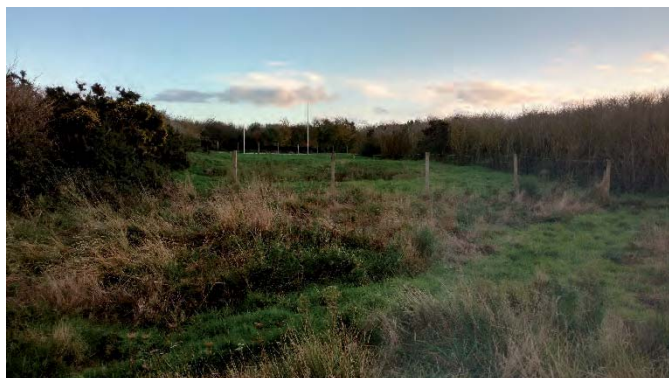
**Figure 13 :** Point de vue n°7, clôture et cratère, zone de saturation et d'obstacle.

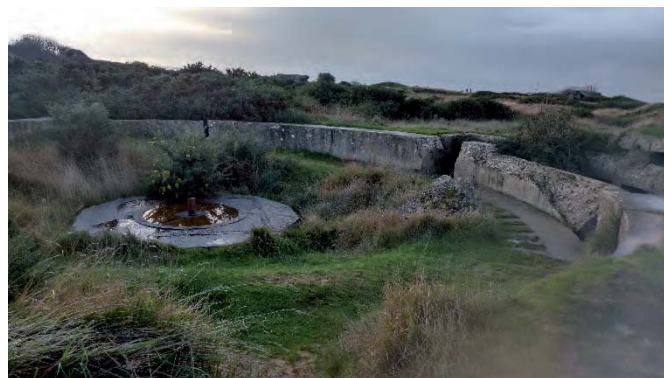
**Figure 14 :** Point de vue n°8, emplacement d'artillerie, zone de saturation et d'obstacle.

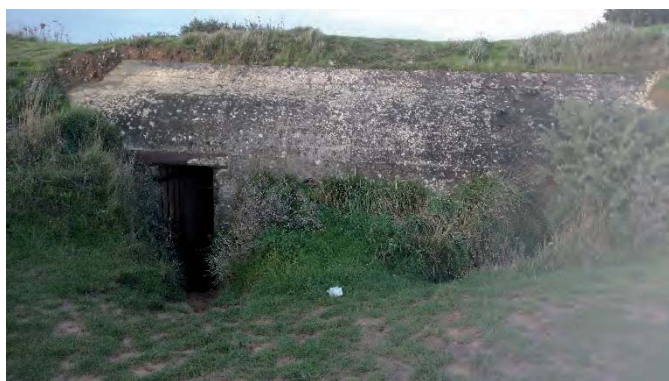
**Figure 15 :** Point de vue n°9, bunker, zone de saturation et d'obstacle.

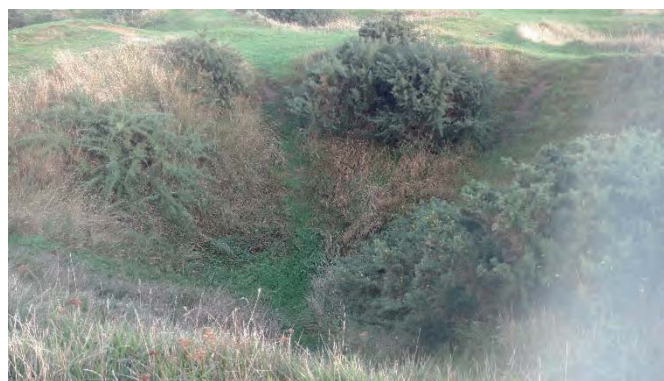
**Figure 16 :** Point de vue n°10, cratère, zone d'obstacle.

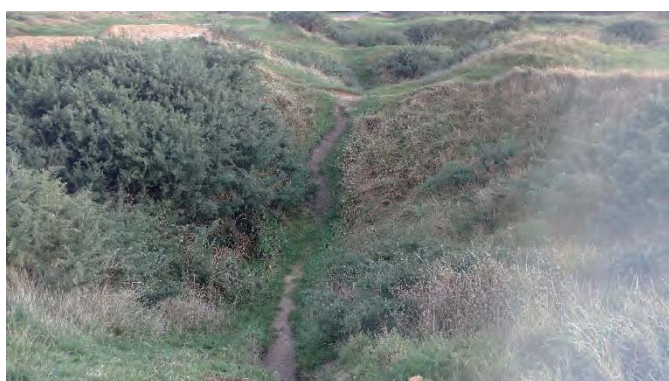
**Figure 17 :** Point de vue n°11, cratères, zone d'obstacle.

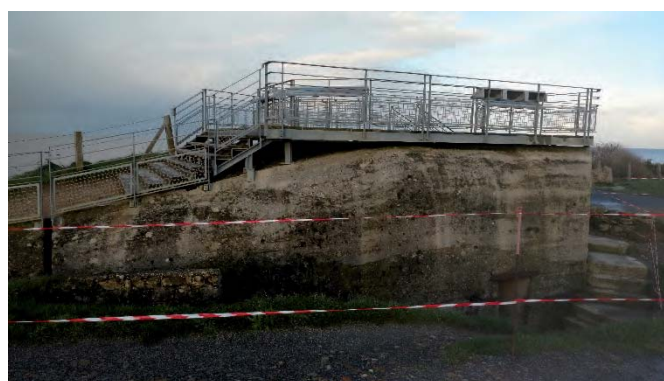
**Figure 18 :** Point de vue n°12, bunker, zone de saturation et d'obstacle.

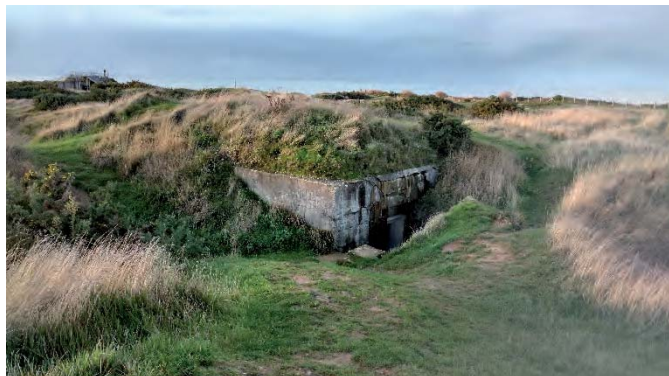
**Figure 19 :** Point de vue n°13, bunker, zone de saturation et d'obstacle.

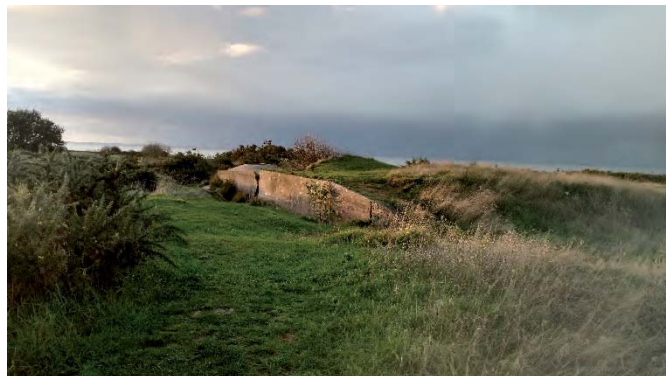
**Figure 20 :** Point de vue n°14, bunker, zone de saturation et d'obstacle.

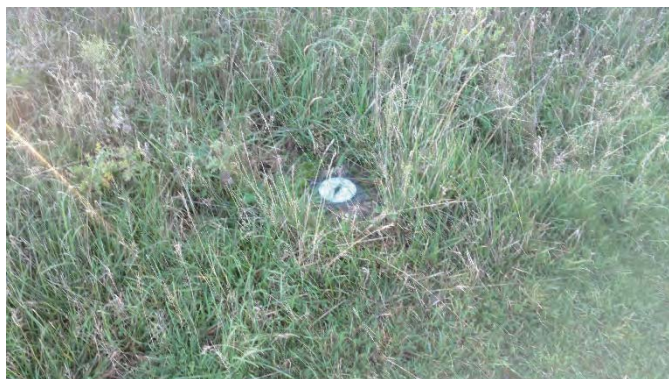
**Figure 21 :** Point de vue n°15, regard de canalisation, cible.

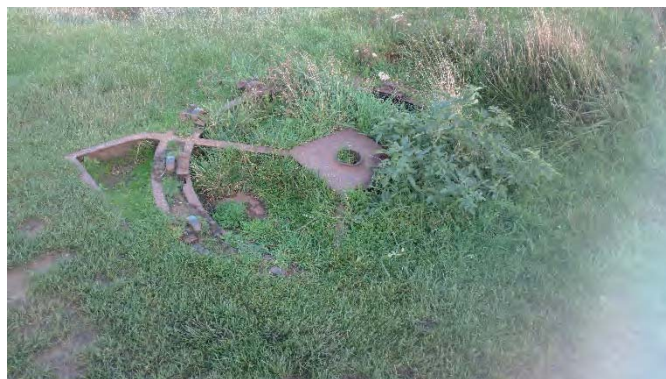
**Figure 22 :** Point de vue n°16, vestige d'artillerie, cible.

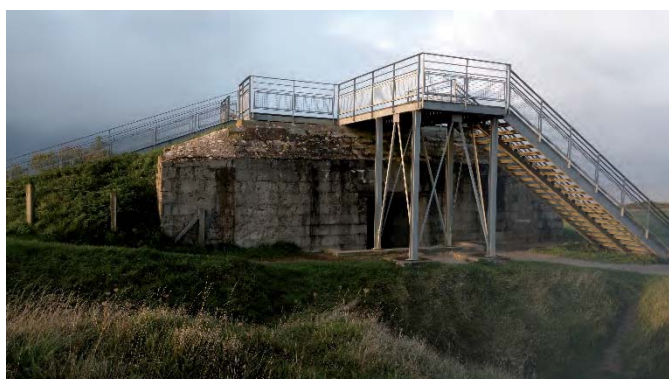
**Figure 23 :** Point de vue n°17, bunker, zone de saturation et d'obstacle.

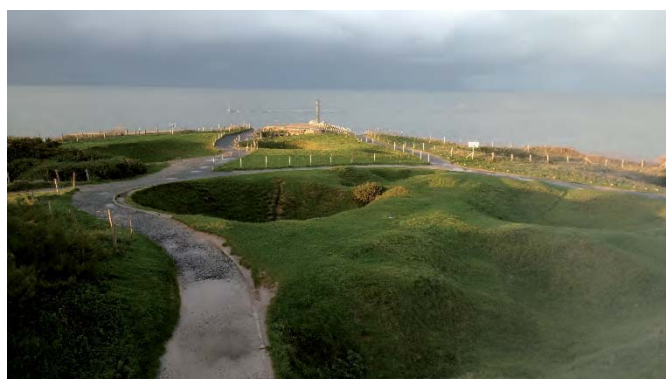
**Figure 24 :** Point de vue n°18, cratères, zone d'obstacle.

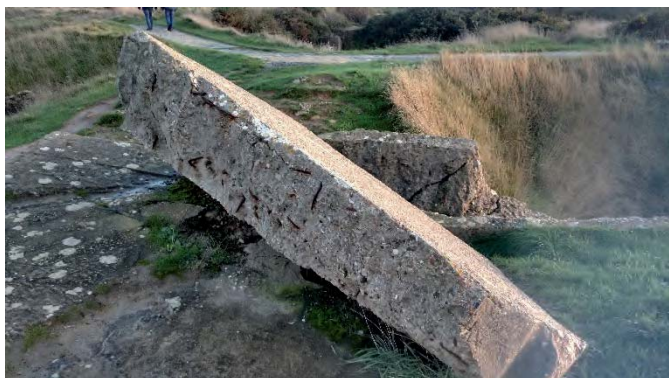
**Figure 25 :** Point de vue n°19, morceau de béton armé, zone de saturation et d'obstacle.

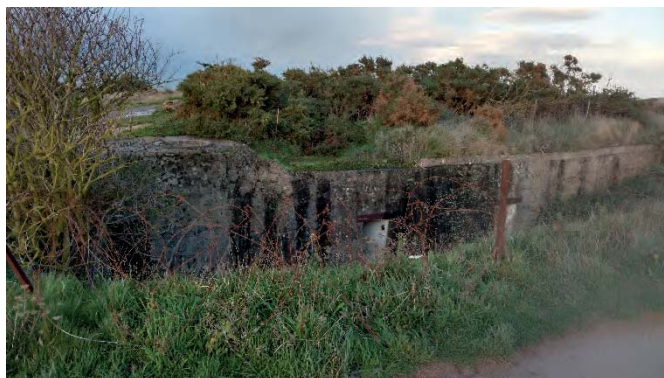
**Figure 26 :** Point de vue n°20, bunker, zone de saturation et d'obstacle.

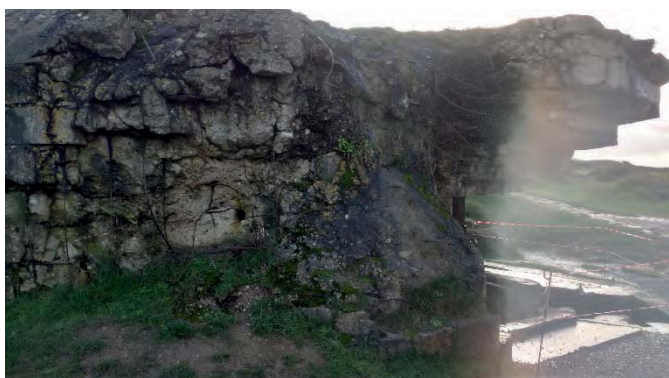
**Figure 27 :** Point de vue n°21, bunker, zone de saturation et d'obstacle.

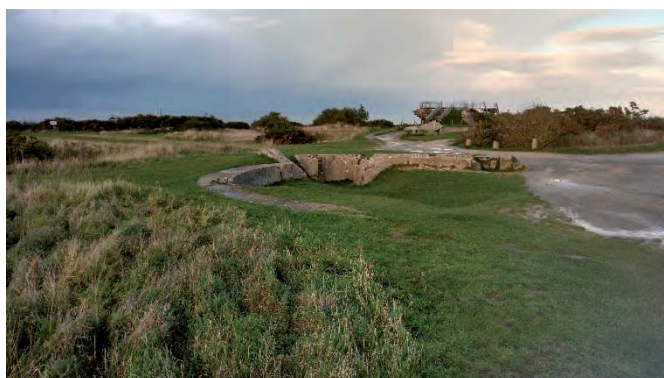
**Figure 28 :** Point de vue n°22, ancienne batterie d'artillerie, zone de saturation.

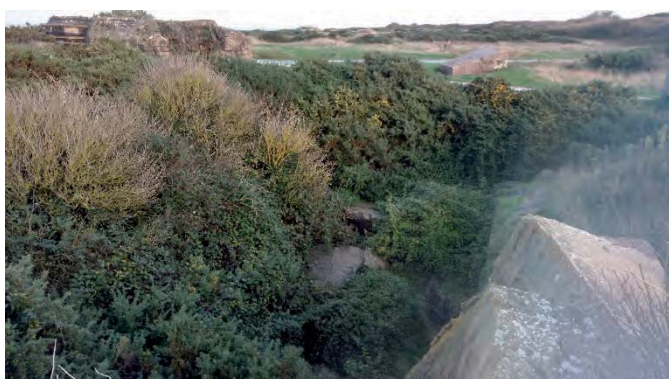
**Figure 29 :** Point de vue n°23, cratère en friche, zone de saturation et d'obstacle.

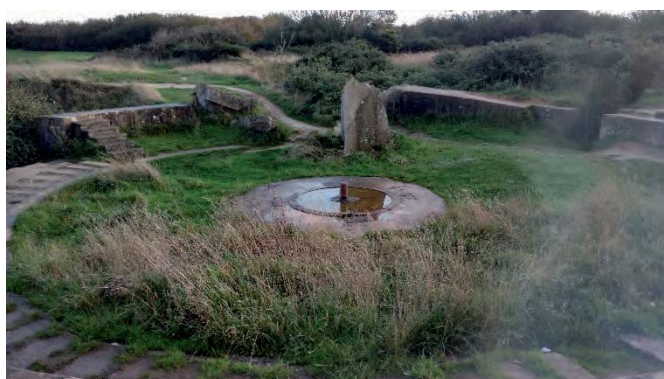
**Figure 30 :** Point de vue n°24, ancienne batterie, zone de saturation et d'obstacle.

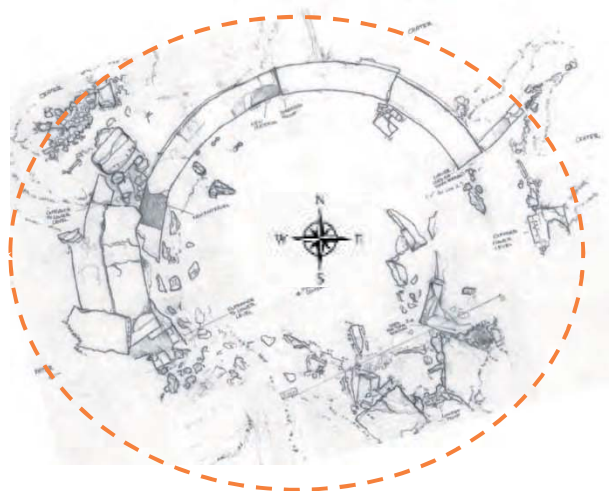
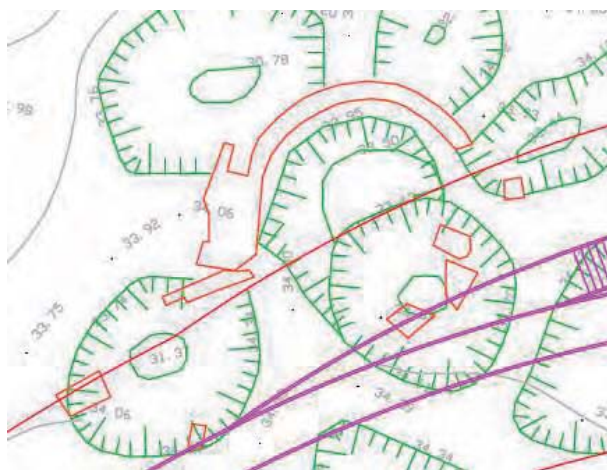
- L'ouvrage a subi des dégâts très importants lors du débarquement de 1944. Sa visibilité structurelle et fonctionnelle est peu perceptible ;
- Un cratère est présent en partie Sud-Est de l'ouvrage et des éclats de béton sont dispersés. D'autres cratères intéressent les abords extérieurs de l'ouvrage, limitant son accessibilité ;
- Les structures en place en partie Nord sont fracturées et la soute située en face Ouest est encore accessible, malgré le resserrement des murs de la soute sous le souffle des bombes. La dalle de couverture et les blocs de béton adjacents sont stables à ce jour. Ils sont escaladés par certains visiteurs ;
- Le sol est jonché de débris de béton. Il est déformé par les bombardements. Ces nombreux obstacles constituent des dangers pour la circulation des visiteurs.

La contrainte la plus significative **concerne la sécurité des visiteurs** puisque de nombreux obstacles s'opposent à un cheminement fluide des visiteurs. La présence du cratère situé au Sud-Est complique une circulation piétonne sécurisée aux abords de l'ouvrage.

Cet ouvrage n'offre pas un intérêt structurel majeur puisqu'il est très dégradé. Cependant, il illustre les dommages engendrés par les bombardements. De notre point de vue, cet ouvrage doit être enclos mais visible (pointillés sur la vue ci-dessus).

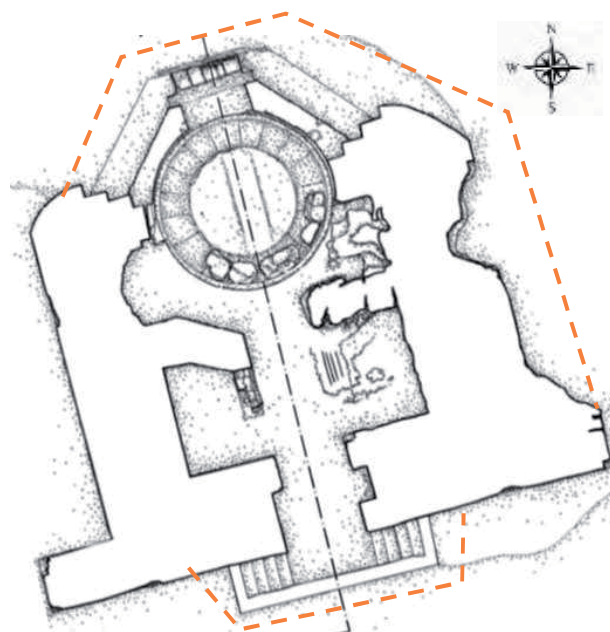
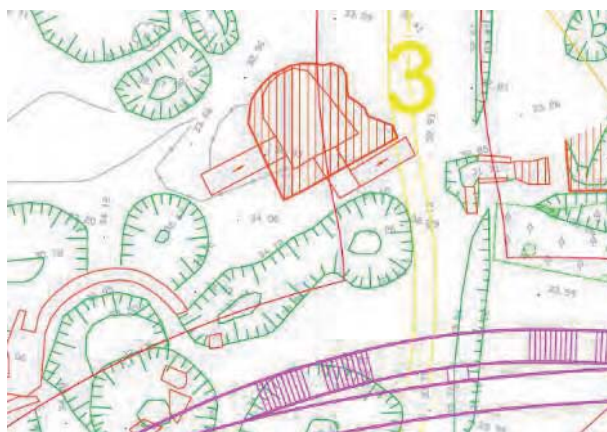
- Un impact en about de toit Nord a provoqué la fracturation du béton et la mise à nu de certaines armatures. Des chutes de béton sont à craindre à long terme (pas de risque imminent) ;

- Quelques profilés métalliques utilisés pour la construction sont corrodés. Leur dégradation n'impacte pas la structure mais plutôt l'intégrité esthétique d'origine de l'ouvrage. Certaines tôles peuvent tomber, créant un danger pour les visiteurs.

De façon comparable aux autres ouvrages, la contrainte prépondérante **concerne la sécurité des visiteurs** puisque de nombreux obstacles s'opposent à un cheminement fluide des visiteurs, à l'intérieur et à l'extérieur de la casemate.

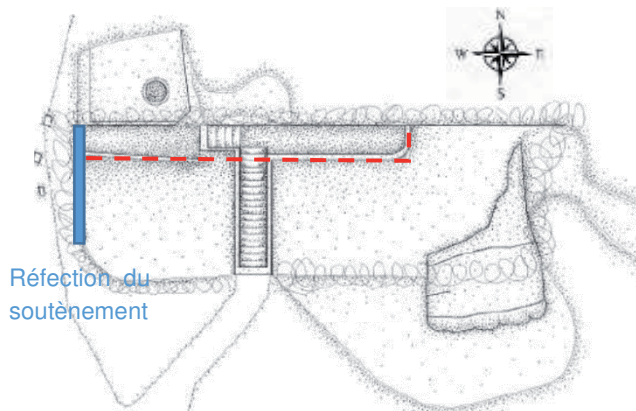
- Un mur de soutènement, composé de pierres et de blocs à bancher (blocs similaires à ceux utilisés pour la construction des casemates par exemple) soutient les terres sur le flanc Ouest de l'ouvrage. A ce jour, il ne présente pas de pathologie majeure mettant en cause sa stabilité. Son mode constructif est atypique et ne peut pas être vérifié par le calcul ;

Dans le cadre de l'aménagement du futur cheminement qui longe la partie Ouest de l'ouvrage, le mur de soutènement soutenant les terres du cheminement devra faire l'objet d'une étude de stabilité et probablement d'un confortement réglementaire (rectangle bleu ci-dessous).

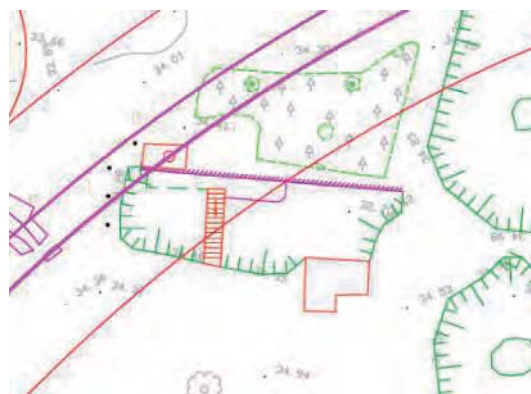
- Des fractures sont présentes sur les ouvrages, favorisant les infiltrations d'eau ;
- Un talus naturel encadre l'escalier d'accès à la partie enterrée de l'ouvrage. Les terres s'accumulent en pied ;

Un mur de soutènement équipé d'un drain ou d'exutoires raccordés sera mis en place en pied de talus (pointillés rouge ci-contre).

Les fissures présentes en façade Sud du Tobrouk et du bunker seront calfeutrées.

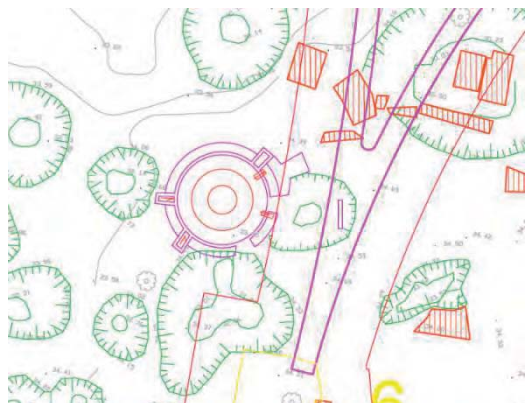
La structure porteuse est dans un état de dégradation avancé, notamment la dalle de couverture de la soute Ouest, mais ces structures sont stables à ce jour. Les armatures et profilés métalliques tranchants seront sécurisés.

L'isolement des parties les plus dangereuses de l'ouvrage doit être analysé au regard du projet d'aménagement retenu (a minima les traits en pointillés ci-contre).

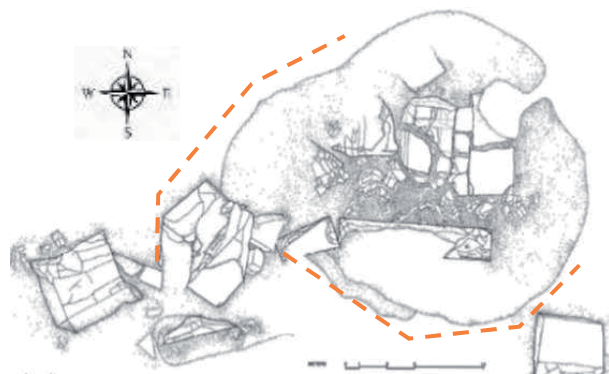
- Plusieurs armatures saillantes sont identifiées sur site. Elles constituent un danger pour les visiteurs.
- Les blocs s'escaladent facilement et aucune disposition de sécurisation n'est en place ;

- Des cheminements abrupts ont été créés par les visiteurs pour accéder au centre du cratère. En cas de pluie, ils deviennent dangereux ;
- Au sud du cratère, des ravinements sont identifiés sous certains blocs. Ils entraînent progressivement le terrain naturel en fond de cratère et dégarnissent l'appui des blocs sur le sol. Dans leur position actuelle, certains blocs massifs servent de soutènement au terrain naturel situé en tête de cratère.

La circulation piétonne autour de cet ouvrage est dangereuse. Il serait préférable de l'isoler en le clôturant sur sa périphérie complète. Les blocs éloignés seront également protégés et les armatures seront recourbées vers le béton.

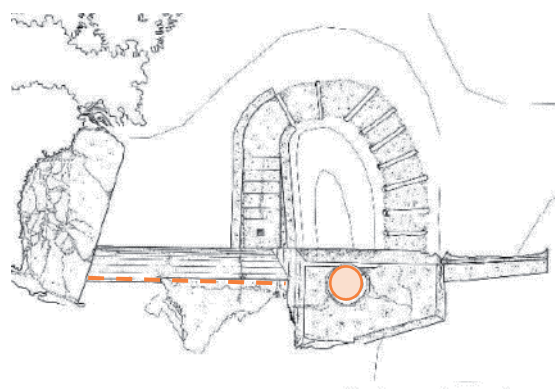
L'ouvrage est dans un bon état général. Les conditions d'accès et de circulation autour du bunker doivent être améliorées de la manière suivante :

- Mise en place de garde-corps au droit de l'encuvement du Tobrouk et du toit en face Sud du Bunker (pointillés ci-contre) ;
- Interdiction d'accès sous la dalle de couverture posée sur le Bunker en face Est ;
- Nivellement des abords pour éliminer les obstacles entre le terrain naturel et les objets en béton ;
- Réalisation d'un escalier d'accès réglementaire comprenant une main courante et une assise stabilisée ;
- L'injection des fissures identifiées sur le toit et la façade Sud pour étancher l'ouvrage.

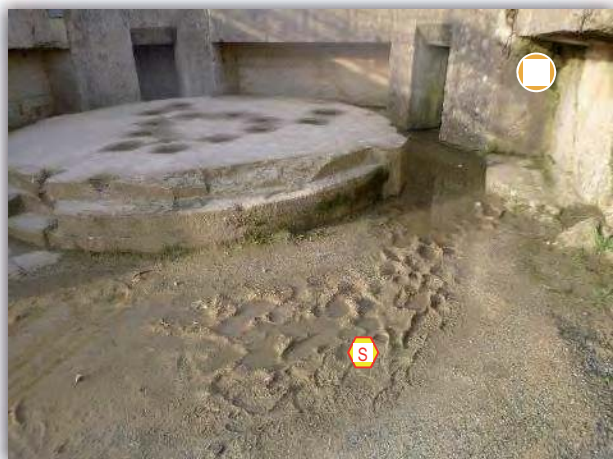
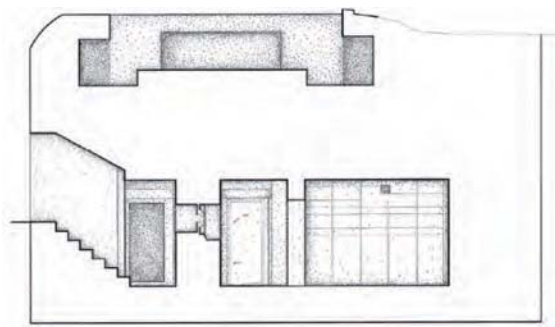
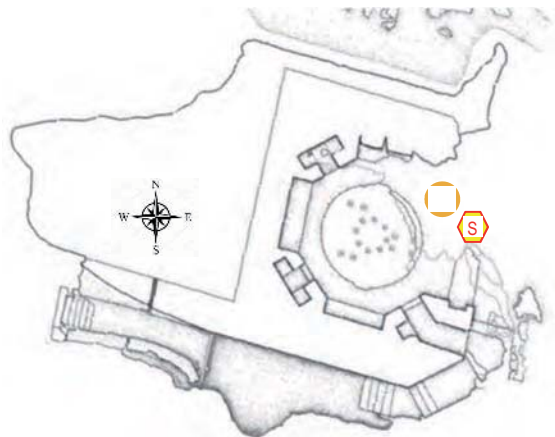
Le bunker anti-aérien RL 409A Est s'élève sur deux niveaux : un encuvement sur le toit du bunker et une salle d'équipage enterrée. Un impact de bombe est perceptible dans l'angle Nord Est de l'encuvement (❶). A cet emplacement, le sol est meuble et boueux, provoquant un risque pour la circulation des visiteurs.

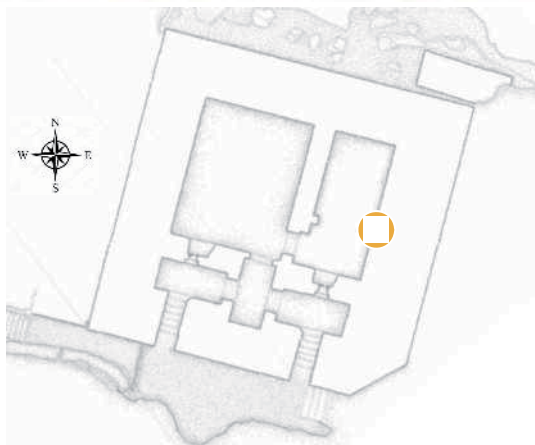
D'un **point de vue mécanique**, aucune instabilité majeure n'est identifiée sur la structure porteuse du bunker. Toutefois, l'impact de bombe a fracturé la structure en plusieurs emplacements. Dans la partie enterrée du Bunker, cet éclat a provoqué des dommages en profondeur car des éclats de béton avec armatures corrodées apparentes ainsi que des infiltrations d'eau sont visibles dans la salle située à l'Est (❷). Ils sont accompagnés d'une déformation de certains profilés métalliques.

Cette humidité provoque une accélération des phénomènes de corrosion du métal dans le Bunker. Sans incidence structurelle majeure, ce processus est toutefois évolutif.

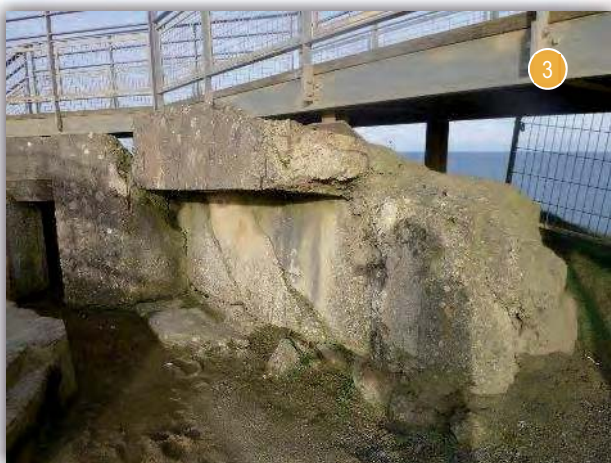
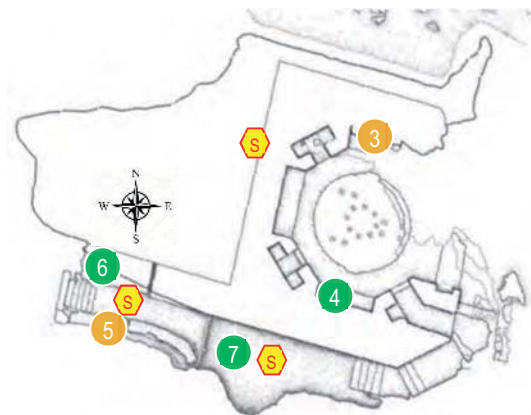
Les autres dégâts provoqués par l'impact de bombe sont visibles dans l'encuvement sous la forme d'éclats de béton, d'armatures apparentes (4) et d'inclinaison d'éléments en béton (5).

Ces dégradations n'engendrent **pas d'instabilité structurelle**. Elles sont peu évolutives. A l'extérieur du Bunker, **plusieurs dangers** sont identifiés. Ils peuvent provoquer la chute des visiteurs.

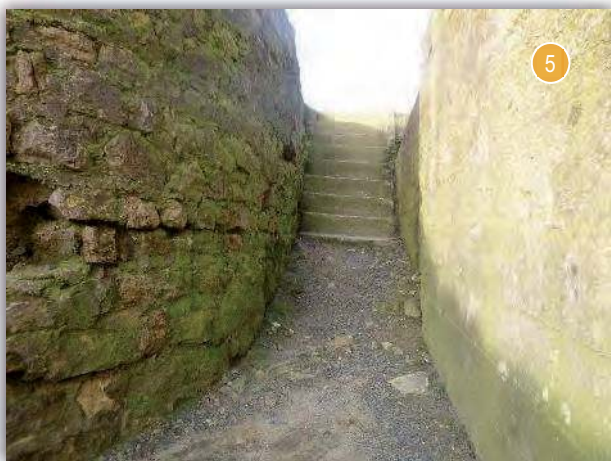
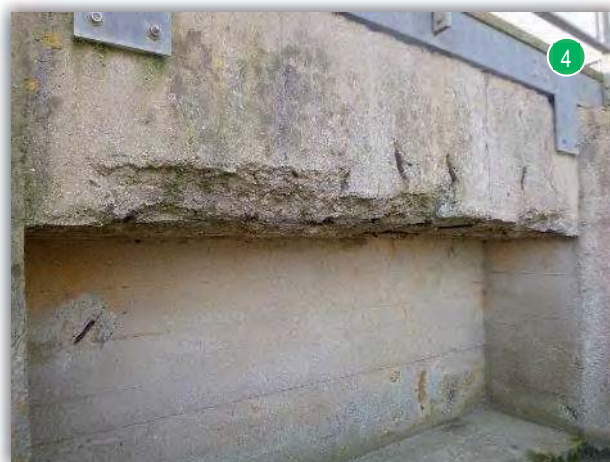
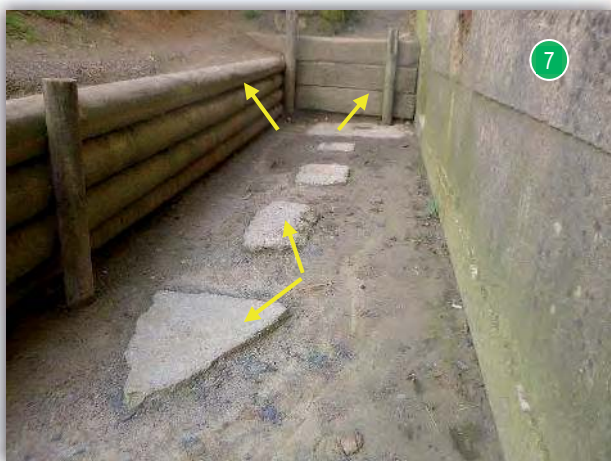
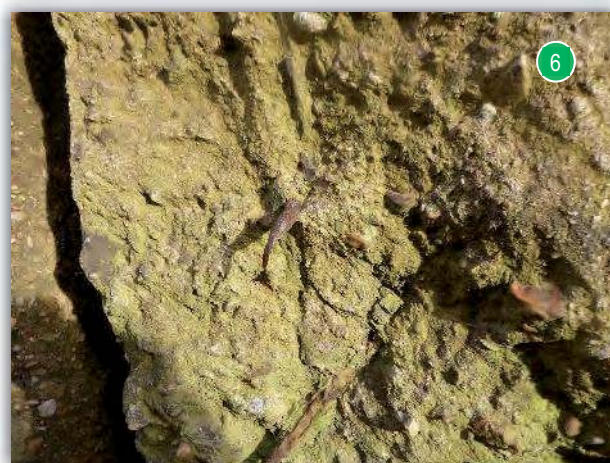
Du côté Ouest, un escalier présente un emmarchement incliné et une pente caillouteuse, sans main courante (5). Des armatures sortent du parement en béton (6).

Dans la continuité de cet escalier, un soutènement en bois d'environ 50 cm de hauteur créé un obstacle à la circulation. En contrebas, des blocs de béton en surépaisseur peuvent provoquer la chute des visiteurs. Les terres boueuses autour sont glissantes (7).

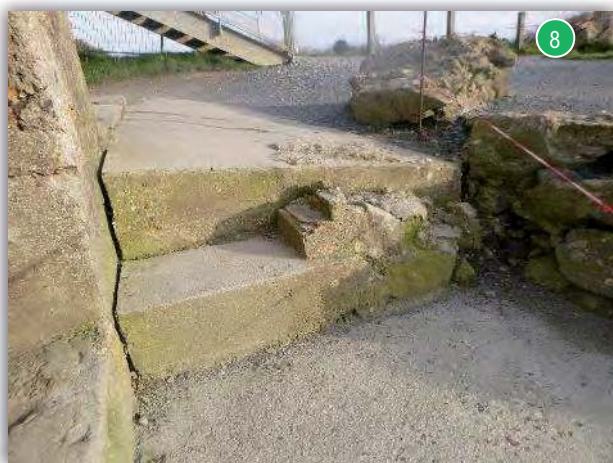
L'accès situé à l'Est de l'ouvrage présente un emmarchement incliné et encombré. L'absence de main courante est à noter (8).

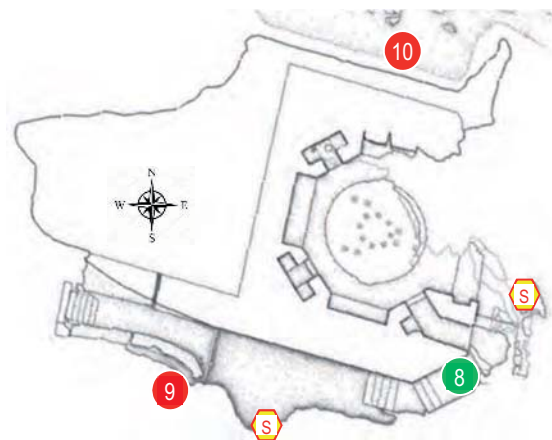
L'érosion de surface des sols a provoqué un ravinement à l'arrière d'un mur de soutènement en pierres maçonnées, menaçant sa stabilité à court terme (9). **Cet ouvrage doit être consolidé.** Sous ce même effet, un soutènement en bois s'est déplacé en pied de talus.

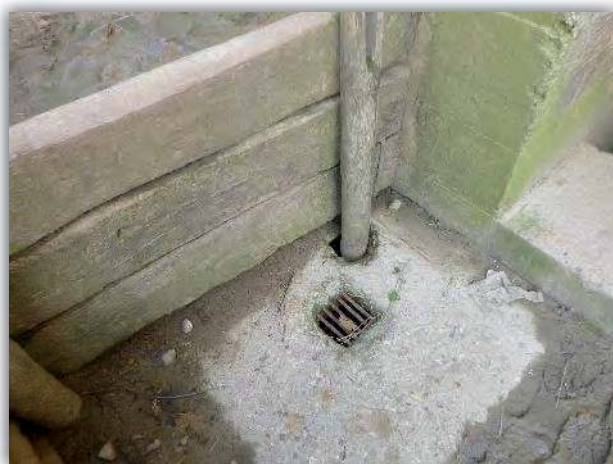
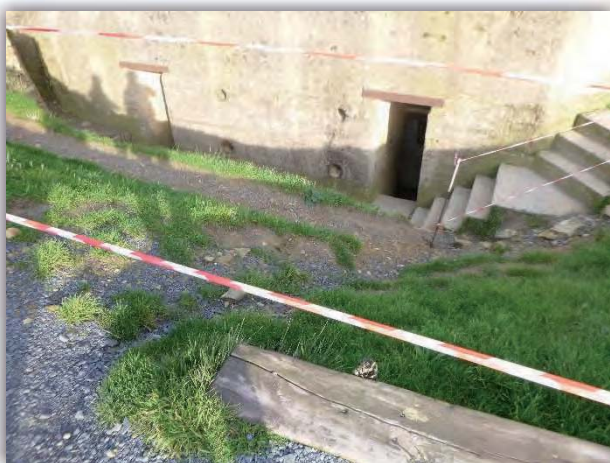
En face Sud, le terrain naturel est abrupt et des sillons ont été formés par les circulations d'eau pluviale.

Ces terrains ne sont pas maintenus par des ouvrages de soutènement. De ce fait, le risque d'éboulement est réel et peut se manifester à chaque épisode pluvieux.

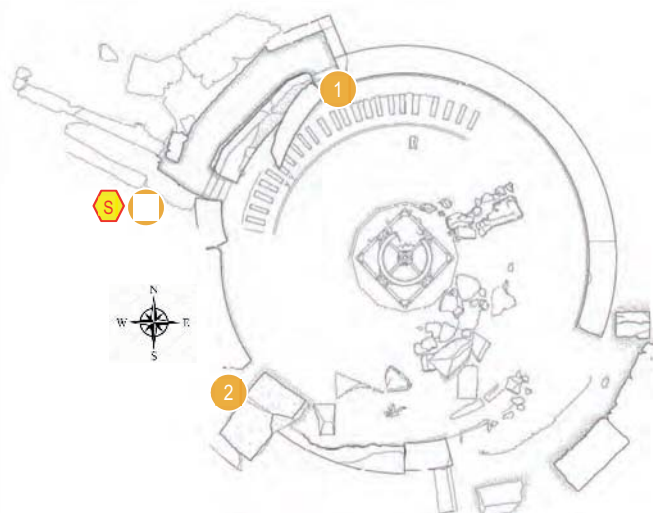
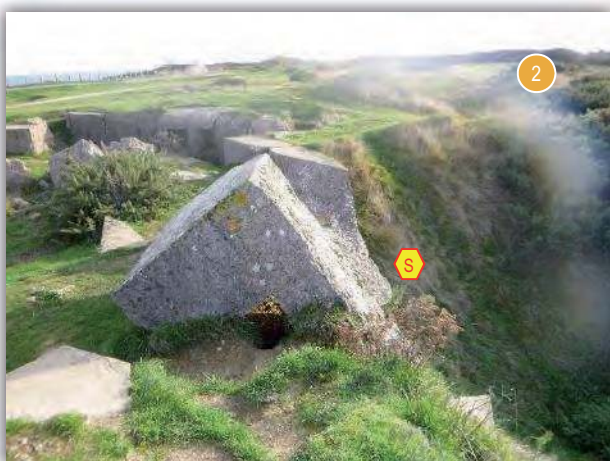
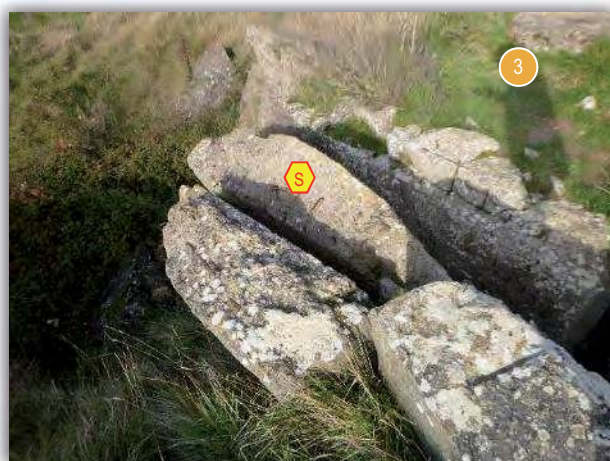
La présence de nombreux éclats de béton massifs au sol et l'altération des structures enterrées le rendent **dangereux à la circulation des usagers**. Les blocs de béton dispersés sur le terrain sont parfois recouverts de végétation. Plusieurs armatures sectionnées sont visibles sur site et sont autant de dangers pour les visiteurs (3).

Les blocs saillants peuvent être escaladés. Certains, proches de cratères de bombes, présentent un risque accru.

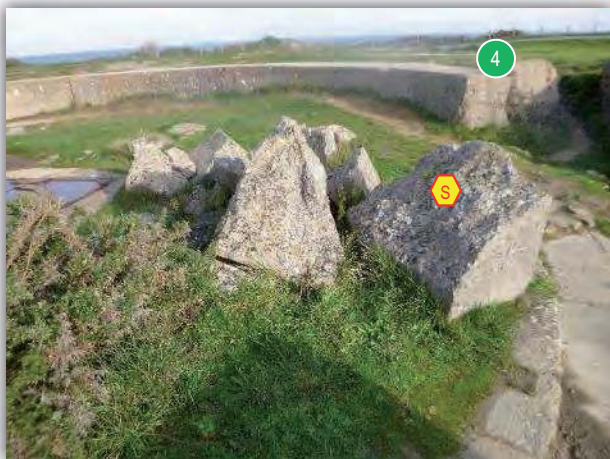
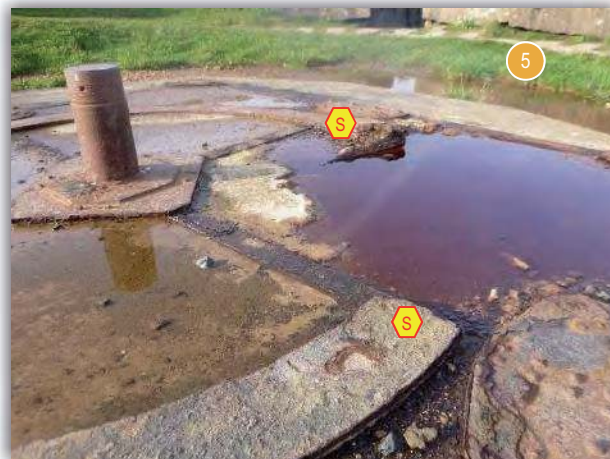
Le pivot métallique positionné au centre de l'ouvrage est très corrodé (S). Ces éléments se dégraderont progressivement dans le temps compte tenu de la présence d'humidité permanente. Le chemin de roulement circulaire est déformé par la corrosion et présente un danger lors de la circulation piétonne.

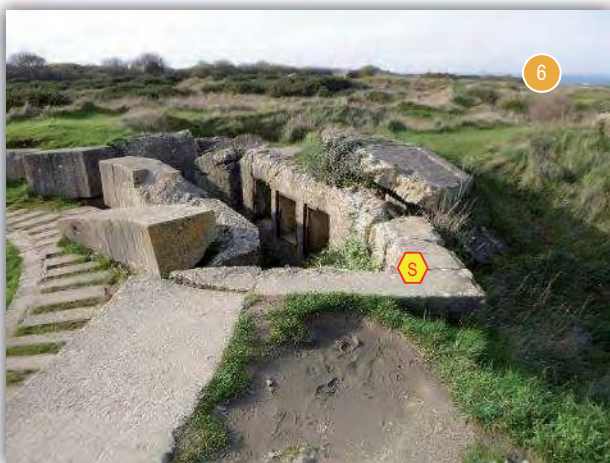
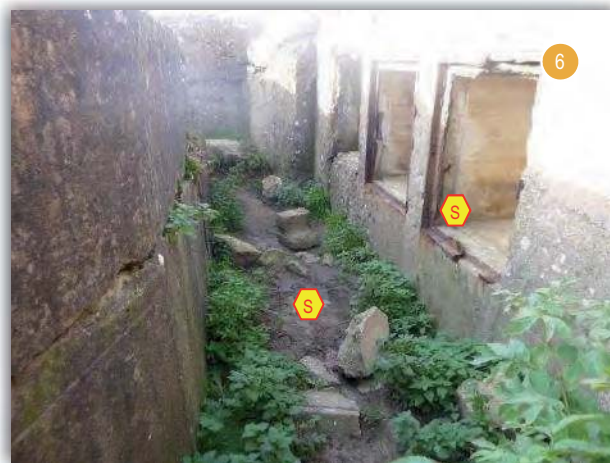
Les deux soutes enterrées ne possèdent plus de dalle de couverture. Les structures sont stables en l'état mais leur accès est dangereux. Les cadres métalliques des soutes sont corrodés et saillants (danger 6 et 7).

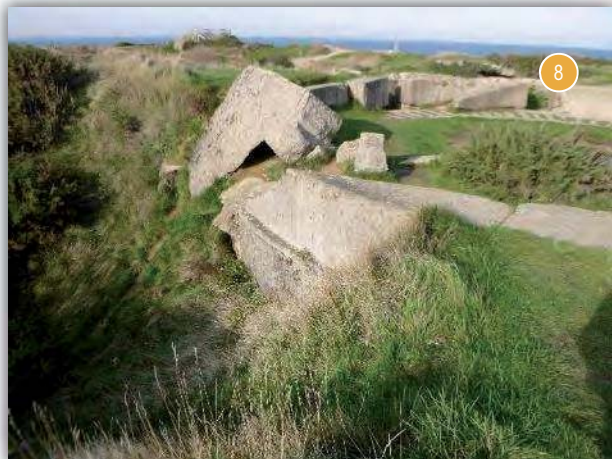
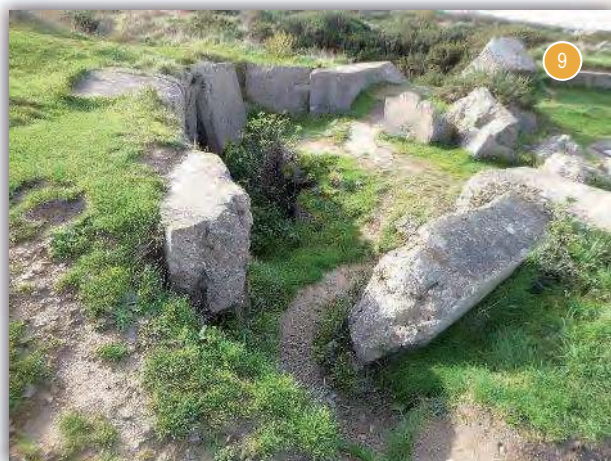
La **présence de 3 cratères proches** favorise les ravinements de terrain, sans impact majeur à ce jour (8). Ponctuellement, l'ancrage de certaines fondations d'ouvrage est mis à jour. Ce désordre est faiblement évolutif.

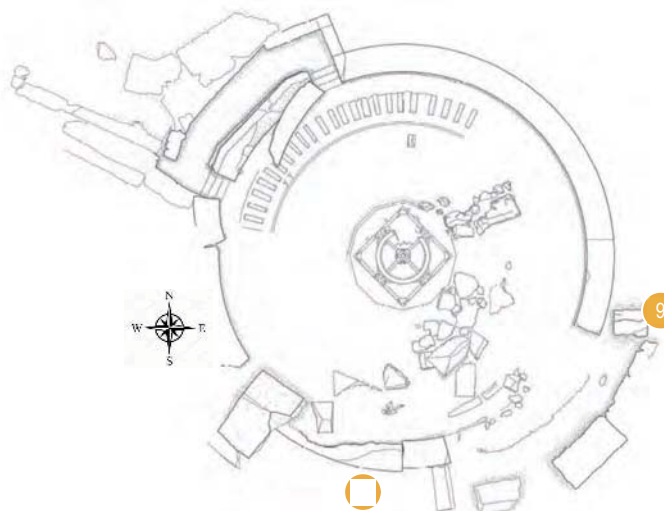
Des ravinements se manifestent entre les blocs de béton ou en tête de cratères. Ils se sont formés par l'érosion naturelle provoquée par l'écoulement des eaux pluviales (9).

A ce jour, ils n'impactent pas la stabilité des terrains ou des structures adjacentes.

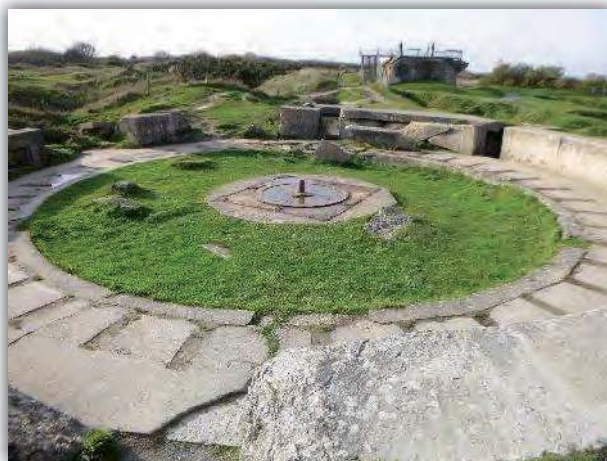
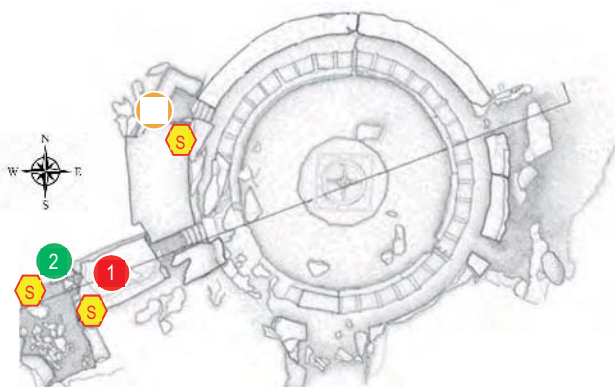
D'un **point de vue mécanique**, une instabilité potentielle est identifiée à la sortie de la soute à munition située dans l'angle Sud-Ouest de l'ouvrage. La liaison mécanique entre le toit et le mur Sud est rompue (❶). Cet état n'est pas précaire car il persiste depuis les bombardements de 1944. Toutefois pour garantir la sécurité des usagers, cette liaison devra être renforcée et l'écart entre les deux parties d'ouvrage sera comblé.

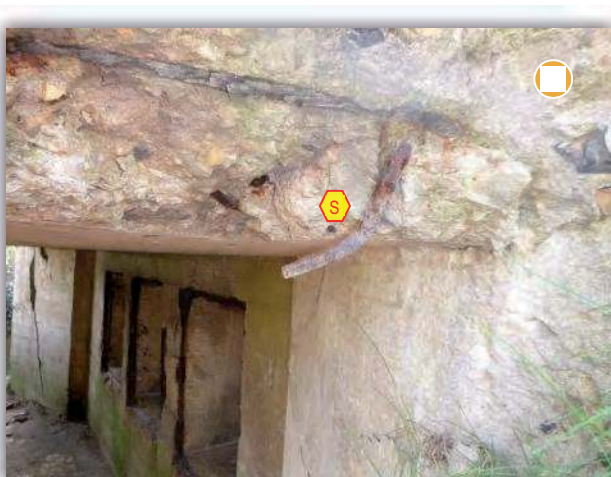
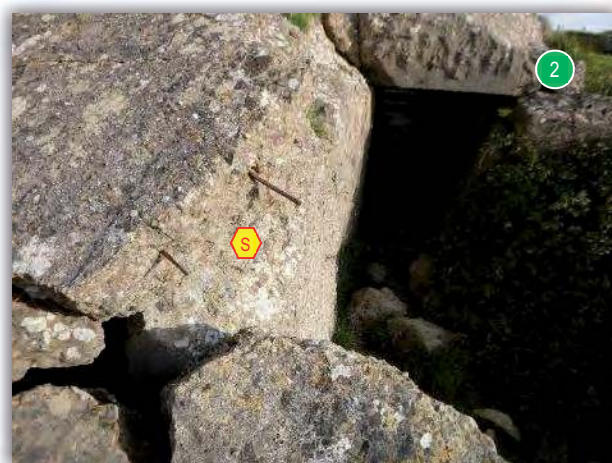
Plusieurs blocs de béton sont dispersés autour de l'ouvrage et certains d'entre eux laissent apparaître des armatures rompues (❷), représentant un danger pour les visiteurs.

A l'entrée de la soute à munitions située au nord de l'ouvrage, des éclats de béton laissent apparaître des armatures (❸).
