# Études avant aménagement d'un circuit de visite au *Ranger Monument* de la Pointe du Hoc et ses abords

Cricqueville-en-Bessin (14450), Calvados (14),  
Normandie, France

Analyse structurelle de plusieurs ouvrages en béton  
Contexte géologique  
Rapport de GINGER CEBTP

Contrat ABM-p-2824  
Task Order 003

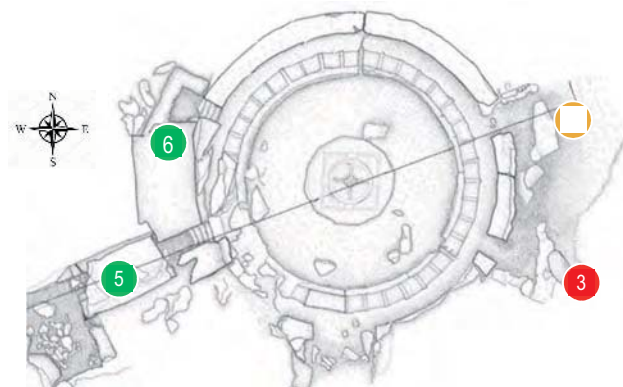
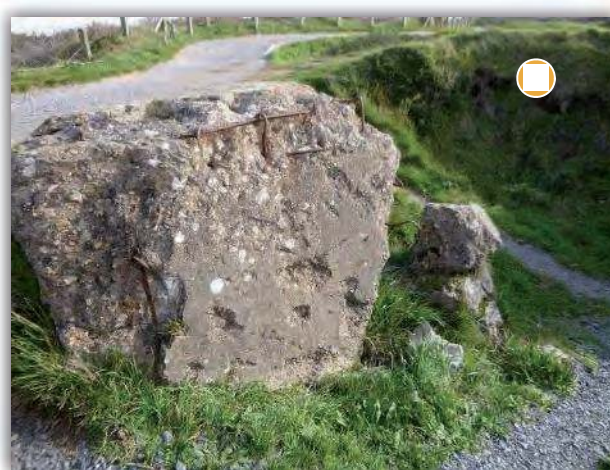
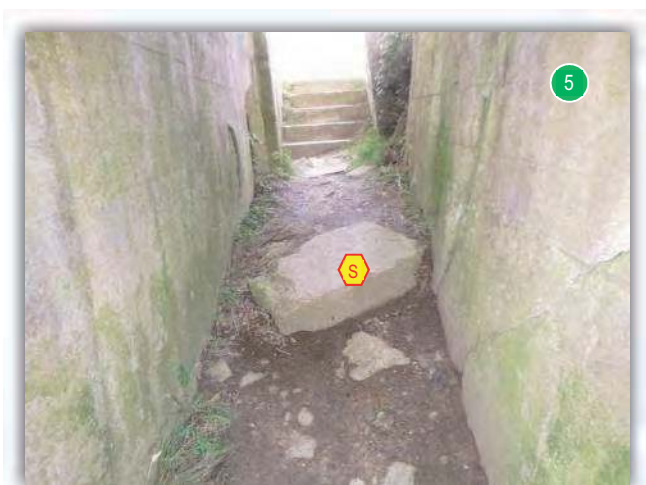
Un bloc de béton est en appui sur la structure de l'encuvement. Son équilibre est précaire (3). Les blocs saillants peuvent être escaladés. Certains, proches des soutes à munitions, présentent un risque accru. D'autres sont posés sur des formes de pentes pouvant évoluer (4).

Les deux soutes enterrées ont subi des dommages de guerre. Les structures sont stables en l'état mais leur accès est dangereux (danger 5 et 6).

Les escaliers d'accès sont ponctuellement éclatés.

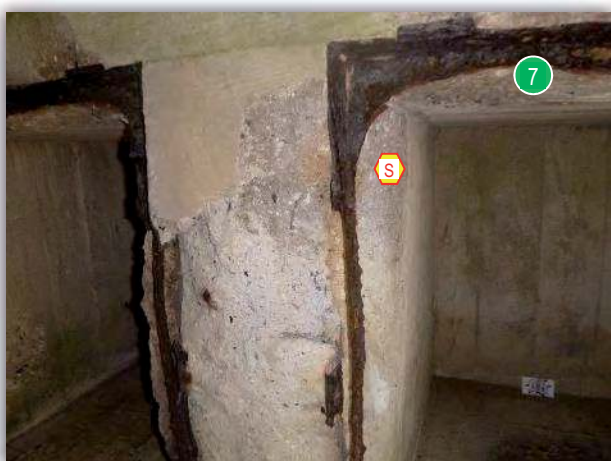
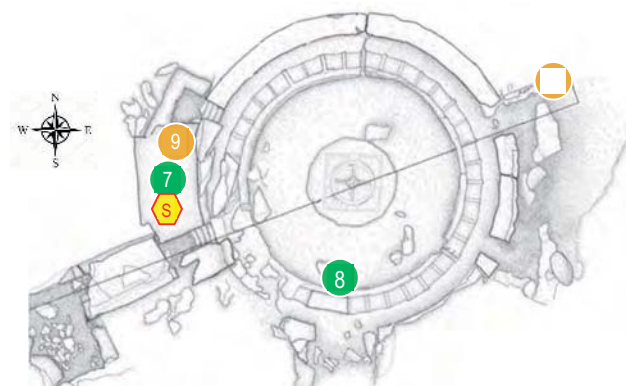
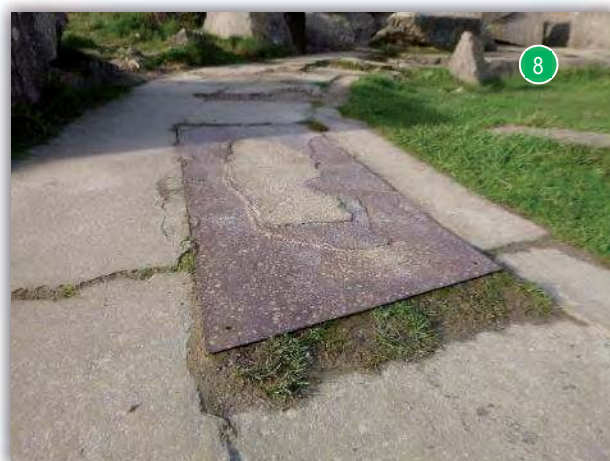
Les cadres des soutes à munitions sont en très corrodés (7). Ces éléments se dégraderont progressivement dans le temps compte tenu de la présence d'humidité permanente. Une plaque métallique posée au sol présente un danger lors de la circulation piétonne (8).

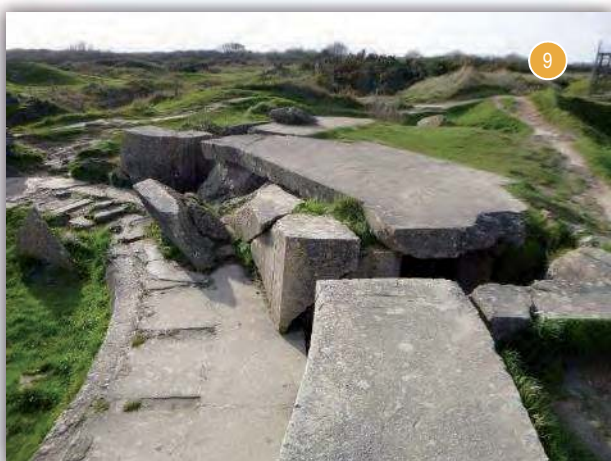
La dalle de couverture de la soute Ouest a été déplacée par le souffle d'une explosion. Elle est stable dans cette position (9). L'entrée des soutes n'est pas protégée des risques de chute.

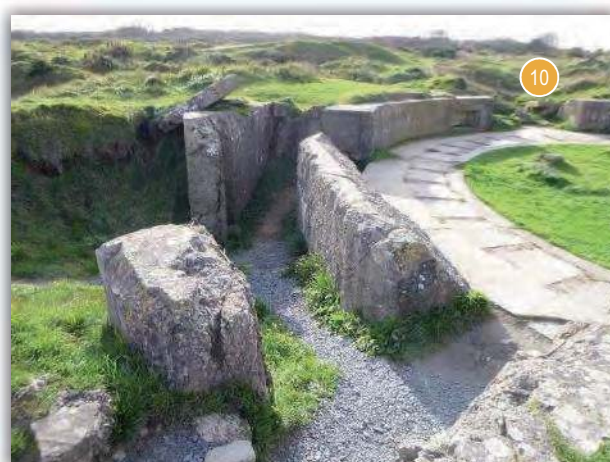
Autour de la soute Est, qui a subi un impact de bombe, la dénivellation des terres a provoqué la formation de ravinements (10).

Les eaux pluviales de surface contournent les blocs de béton sans risque d'instabilité majeure à ce jour.

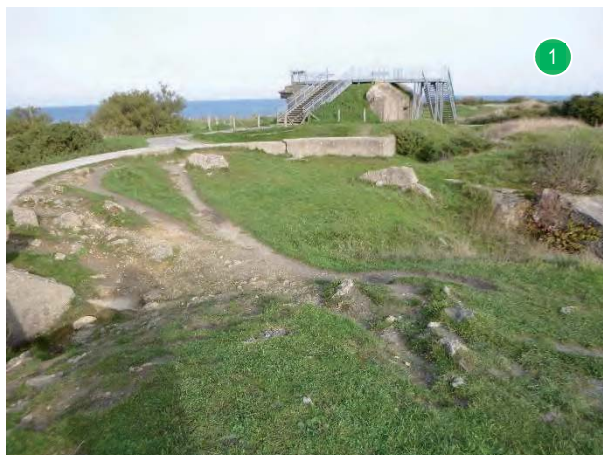
Un cratère est présent en partie Sud-Est de l'ouvrage et des éclats de béton sont dispersés. D'autres cratères intéressent les abords extérieurs de l'ouvrage, limitant son accessibilité (1).

D'un **point de vue mécanique**, cet ensemble disloqué est stabilisé.

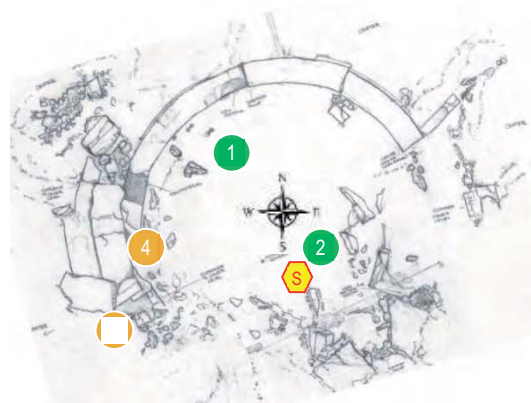
Le sol est recouvert de débris de béton. Il est déformé par les bombardements. Ces nombreux obstacles constituent des dangers pour la circulation des visiteurs (2).

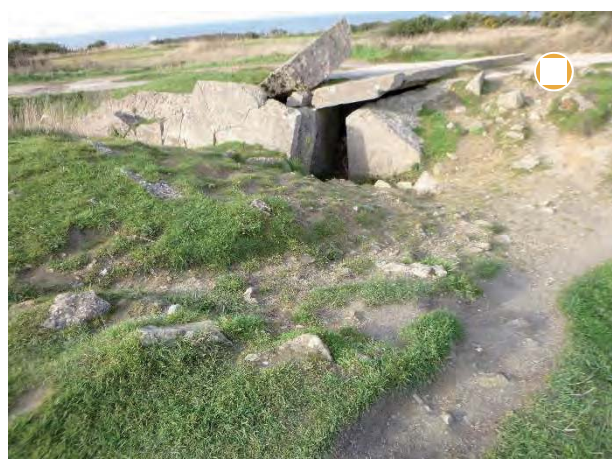
Les structures en place en partie Nord sont fracturées et la soute située en face Ouest est encore accessible, malgré le resserrement des murs de la soute sous le souffle des bombes (3).

La dalle de couverture et les blocs de béton adjacents sont stables à ce jour. Ils sont escaladés par certains visiteurs (4). La dalle étant en appui simple (pas d'armatures de liaison entre la dalle et le voile), elle s'est soulevée lors de l'explosion.

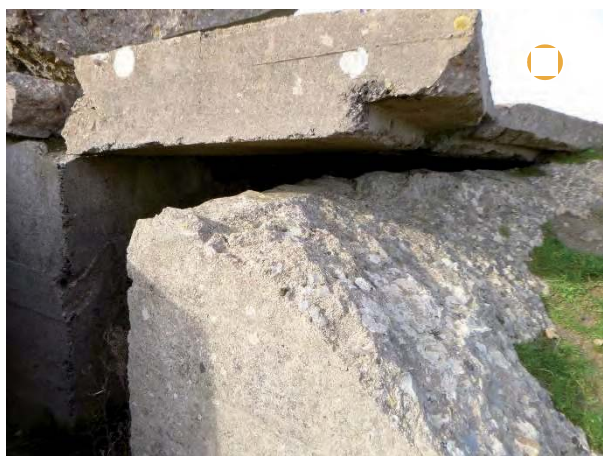
Le décalage de plusieurs centimètres a rétréci la largeur de la soute à munition. Cet état est stable à ce jour.

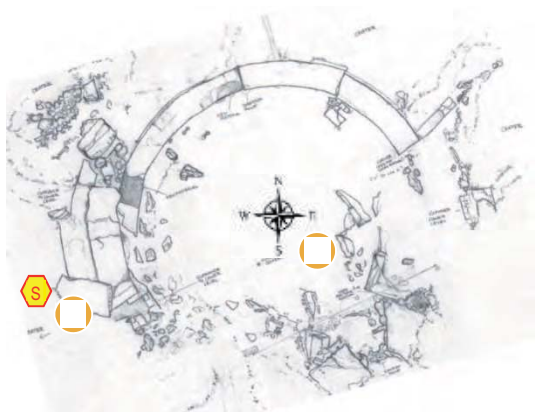
Quelques blocs de béton armé laissent apparaître des armatures qui devront être recourbées pour des raisons de sécurité (4).

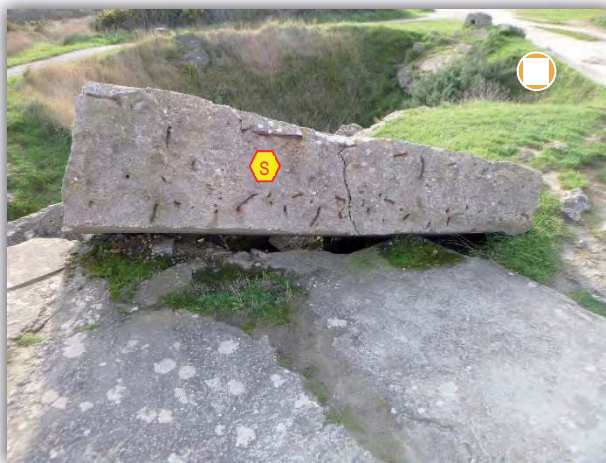
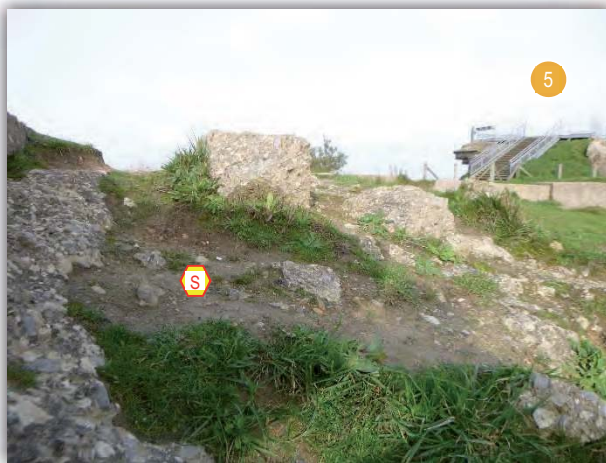
Les abords du cratère s'érodent progressivement en tête, sous l'effet du ruissellement des eaux pluviales (5). Ces accès deviennent glissant lors des épisodes pluvieux.

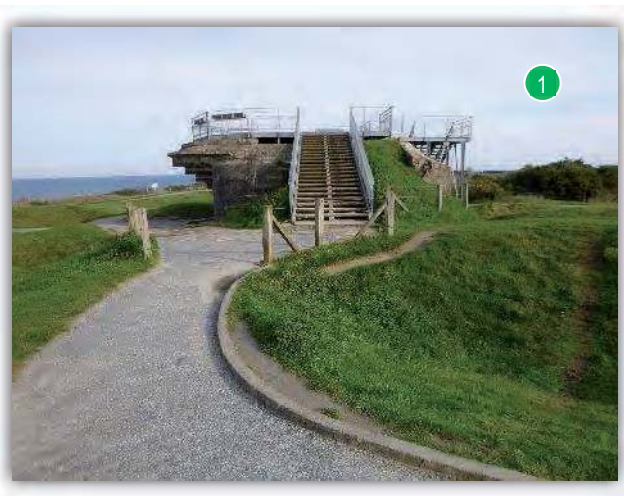
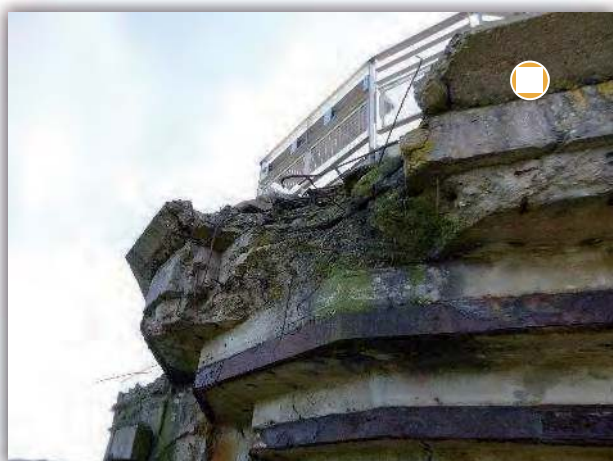
La casemate est composée d'une partie couverte comprenant l'encuvement du canon et deux salles de munitions à l'arrière. Sur le toit, une plateforme métallique a été aménagée pour l'accueil des visiteurs. Cette plateforme est accessible par les faces Sud et Ouest de l'ouvrage. Cette passerelle est dans un bon état général (1).

- en bout de la dalle de couverture (2) ;
- Sur le flanc extérieur Est (3) ;
- A l'intérieur de la casemate (4 et 5).

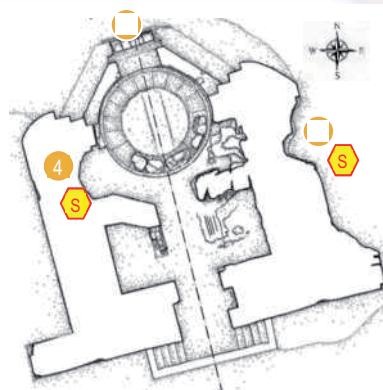
L'impact en bout de toit Nord a provoqué la fracturation du béton et la mise à nu de certaines armatures. Des chutes de béton sont à craindre à long terme (pas de risque imminent).

De nombreuses armatures sont visibles. Certaines sont dangereuses. Ces désordres n'affectent pas la structure porteuse massive de la casemate, même si les pertes d'épaisseur de béton sont localement significatives.

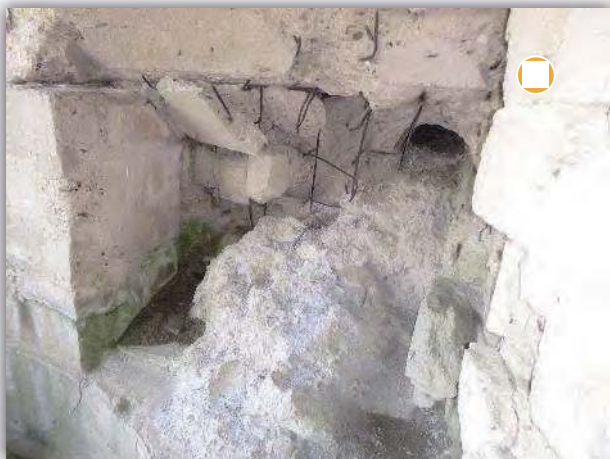
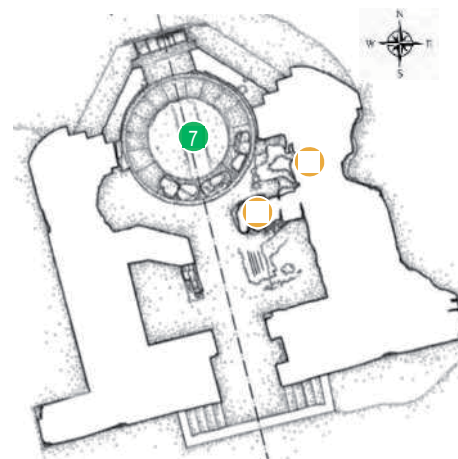
Les murs intérieurs formant les soutes sont soit déformés, soit absents. En sous-face de la dalle de couverture, les poutrelles métalliques ayant servi à la construction ne sont plus en appui sur les murs refends (6). Ces désordres n'amènent pas d'instabilité car la dalle de couverture monolithique est suffisamment ferraillée et épaisse pour reprendre les charges. Les tôles pourraient se détacher dans le temps et représenter alors un danger pour les visiteurs.

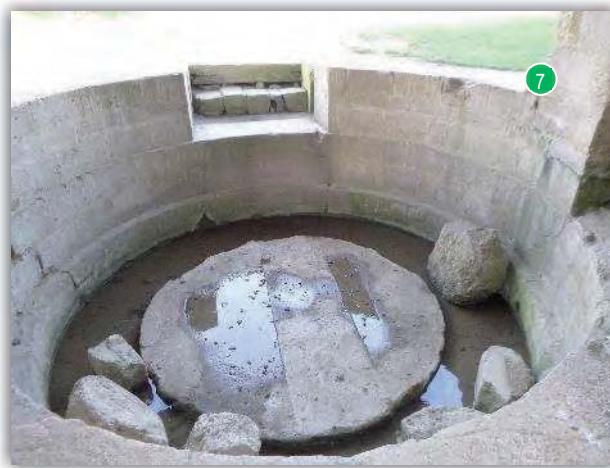
La circulation dans l'ouvrage est périlleuse du fait des nombreux obstacles créés par les dommages de guerre et la présence de l'encuvement du canon (6), non sécurisé à ce jour.

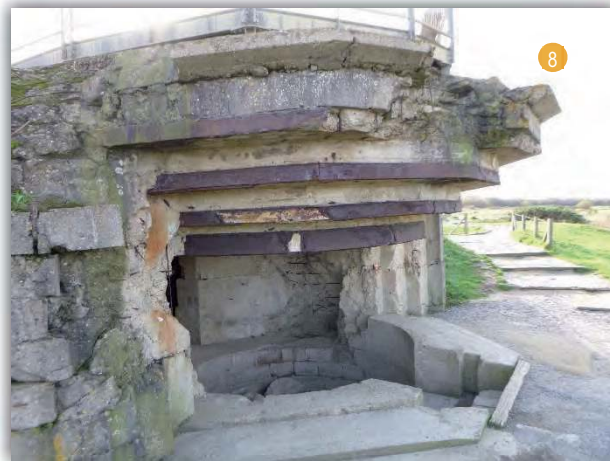
Les profilés métalliques visibles en face Nord de la casemate sont corrodés par l'atmosphère marine et humide. Le foisonnement de l'acier et les pertes de section visibles ponctuellement continueront de se développer, sans risque structurel. A long terme, ces éléments pourraient se détacher de la façade (8).

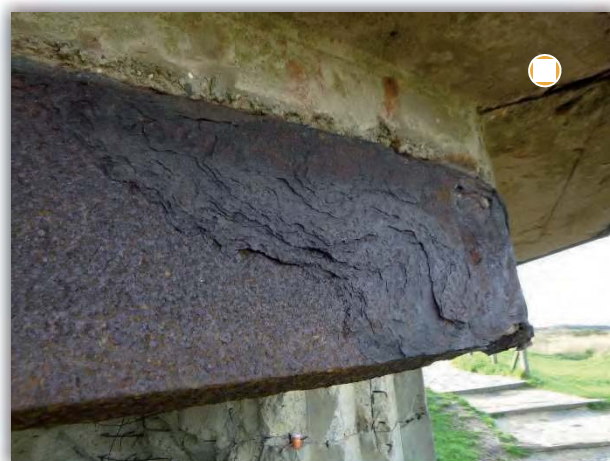
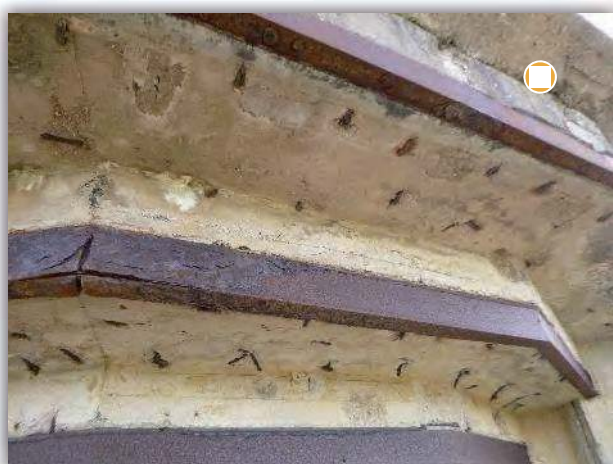
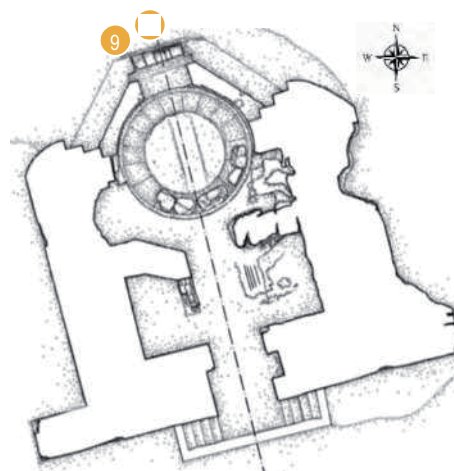
En sous-face des redans du toit, des armatures corrodées amorcent des éclats de béton (9).

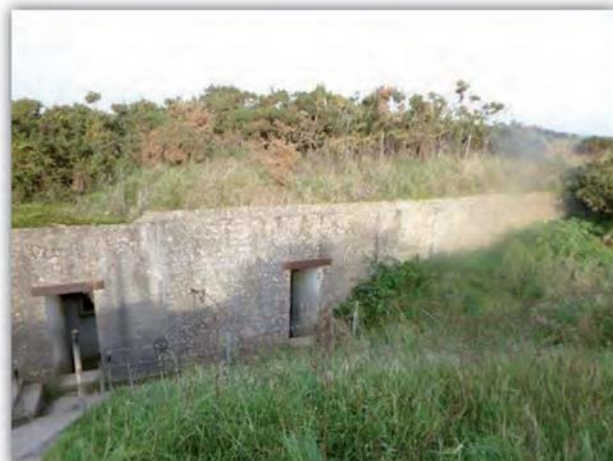
Cet ouvrage constitue l'un des objets les plus remarquables du site. Il a d'ailleurs été aménagé pour recevoir du public (éclairage, escalier d'accès, protection des abords avec des barbelés). À ce jour, il est dans un très bon état de conservation et structurellement stable.

Il est constitué d'un Tobrouk accolé à un bunker. Le Tobrouk est visitable dans de bonnes conditions. Deux fractures sont visibles en façade Sud (1).

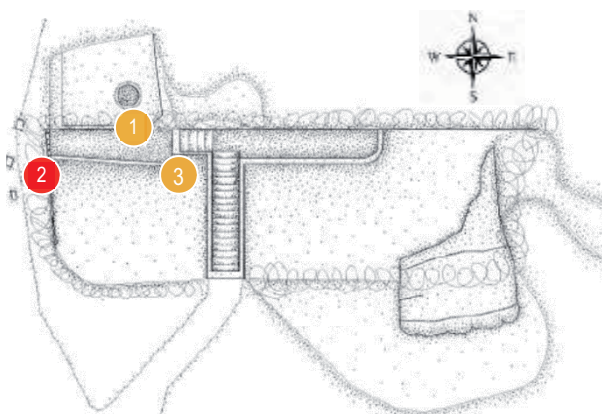
Un mur de pierres et blocs empilés soutient les terres du cheminement situé sur le côté Ouest de l'ouvrage (2). A ce jour, il ne présente pas de pathologie majeure mettant en cause sa stabilité.

Son mode constructif est atypique et ne peut pas être vérifié par le calcul.

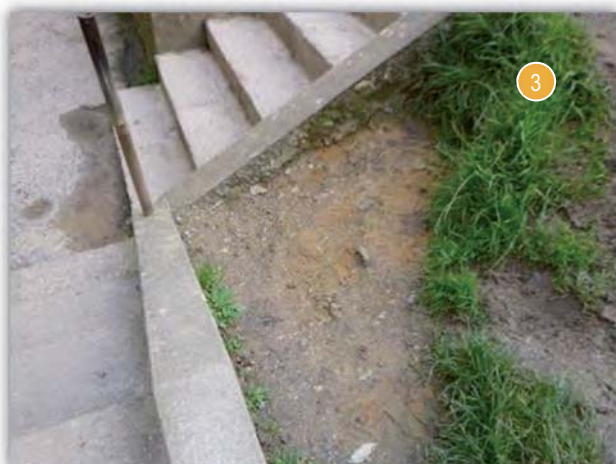
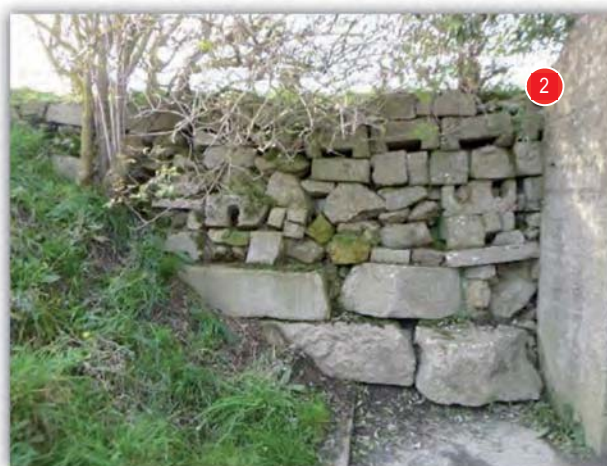
Un talus naturel encadre l'escalier d'accès à la partie enterrée de l'ouvrage.

Les terres s'accumulent en pied de talus et affleurent avec les ouvrages de soutènement (3).

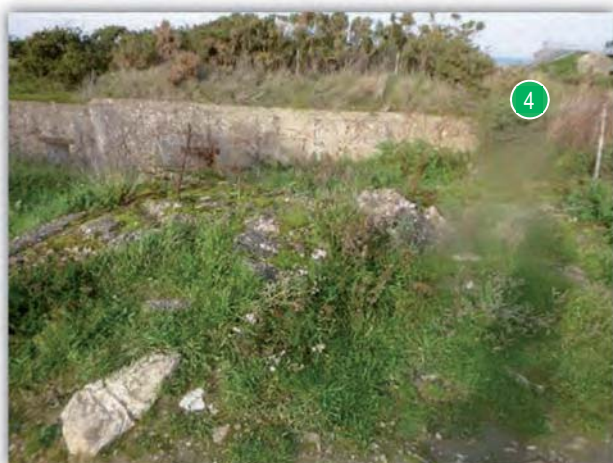
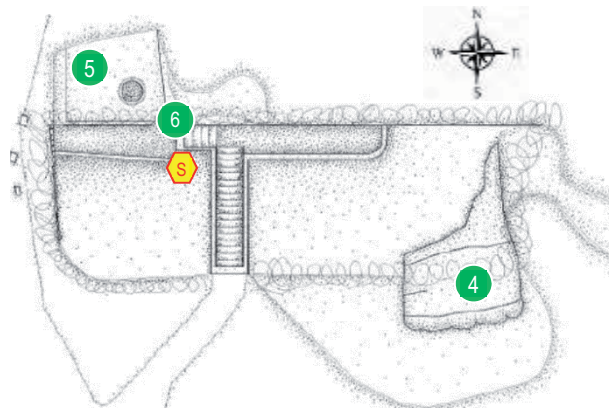
Une dalle affaissée émerge de terre sur le flanc Est de l'ouvrage (4). Elle est isolée par un grillage en fils barbelés.

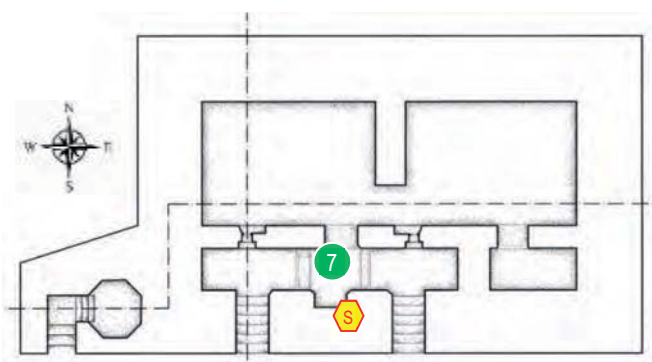
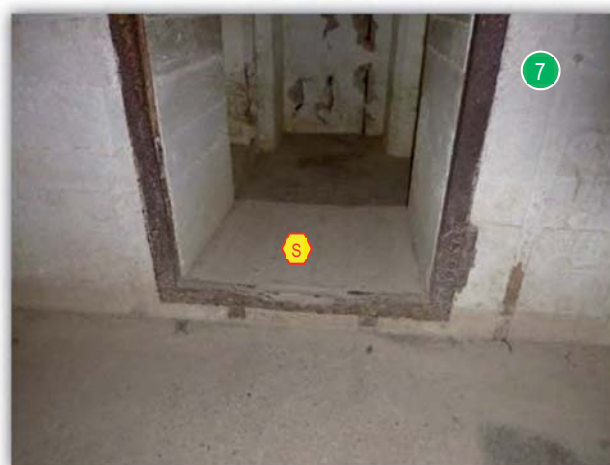
Plusieurs dispositions constructives font obstacle à la circulation en sécurité sur site (emmarchement trop haut, seuils aux portes d'entrées des salles du bunker).

La circulation dans le bunker implique une vigilance accrue car des seuils de portes d'environ 8 cm d'épaisseur sont disposés à l'entrée de chaque pièce.

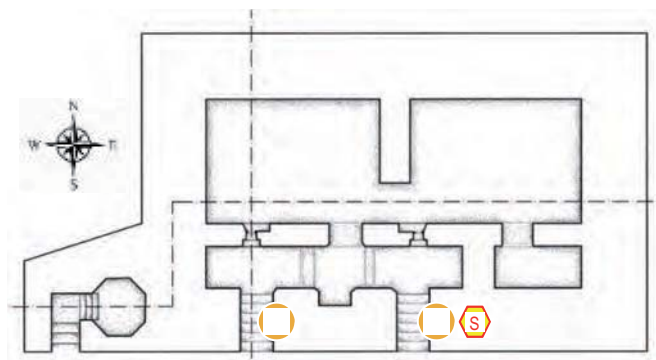
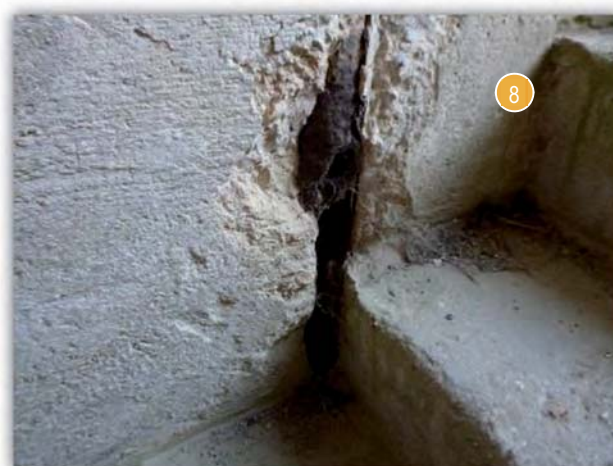
Des équipements métalliques sont affleurant dans les escaliers étroits. Ils constituent un danger.

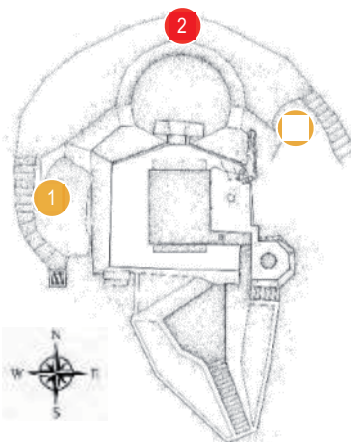
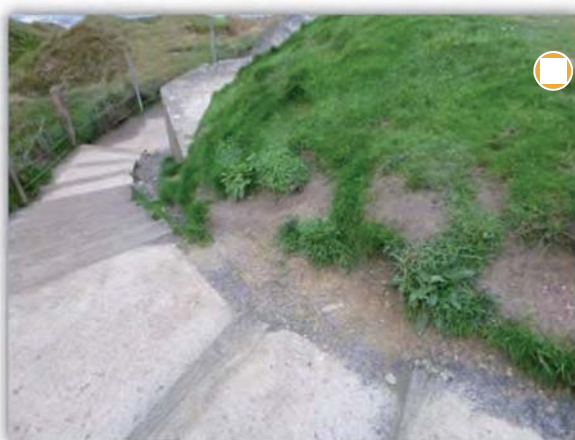
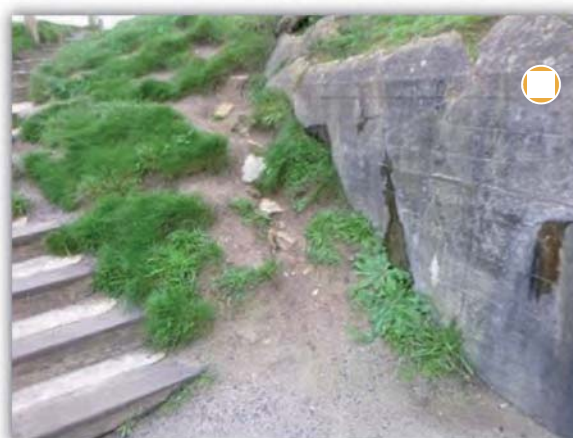
Les abords ont été aménagés pour éviter les chutes dans les formes de talus périphériques à l'ouvrage.

Les cheminements d'eaux pluviales érodent ces talus ponctuellement le long des escaliers extérieurs situés du côté Est et Ouest de l'ouvrage (1).

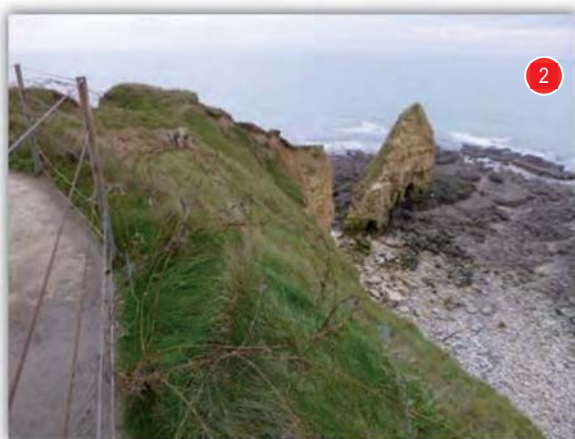
Le Bunker ainsi que le cheminement piéton sont à proximité immédiate de la falaise. Des pieux ont été forés sous le poste pour le stabiliser en cas de grand glissement.

L'érosion de surface, sous la forme de petit glissement de tête de falaise peut affecter le cheminement piéton situé entre le front de falaise et le bunker (2).

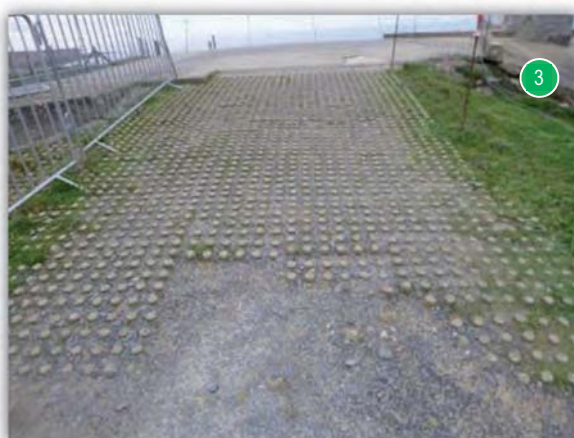
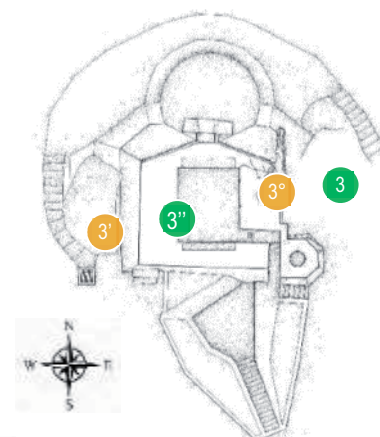
Les pavés autobloquants mis en place aux abords des entrées Est et l'Ouest de l'ouvrage sont fortement dégaris. Le risque de chute est important sur ces ouvrages en pente. Du côté Ouest, l'assise de ces pavés est dégarie (3°).

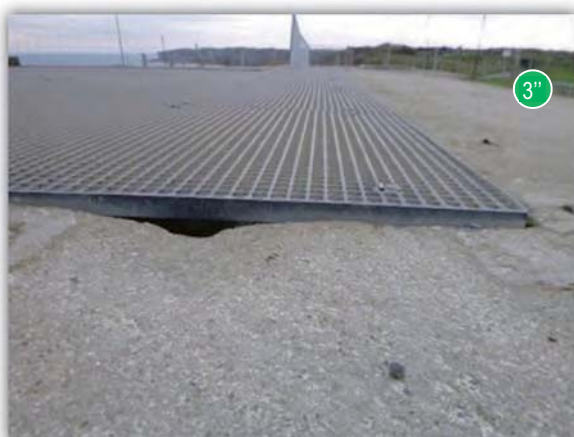
L'enduit hydraulique appliqué sur le toit est ponctuellement éclaté (3°). Ces désordres sont des obstacles à la circulation piétonne.

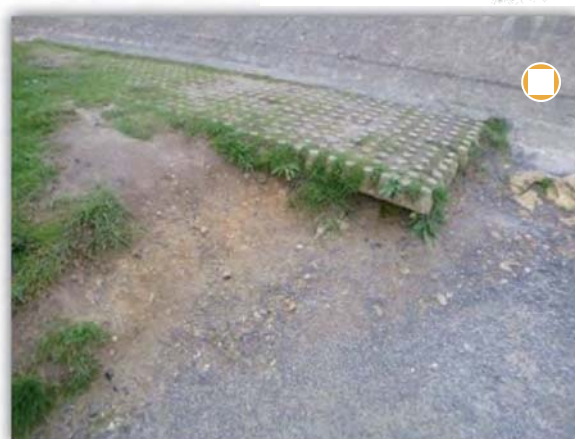
Sur le toit du poste, le caillebottis mis en place pour couvrir la fosse présente un désaffleurement avec le béton environnant (3°).

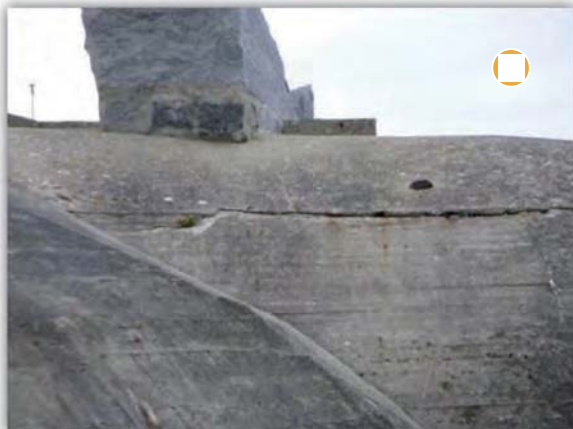
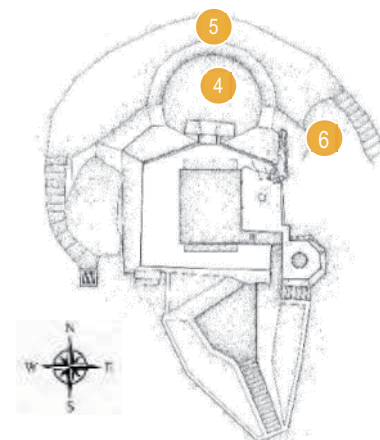
Le toit arrondi du poste d'observation présente une fissuration radiale et horizontale en about (4).

De la calcite suinte localement, indiquant un cheminement d'eau dans le béton. Sans incidence structurelle, elle favorise toutefois la corrosion des armatures du béton armé.

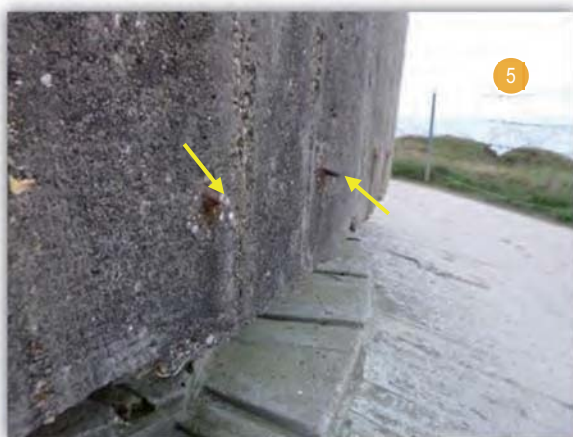
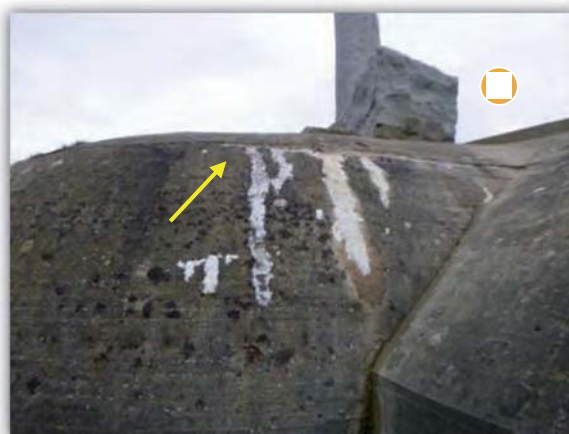
Des armatures sortent du parement en béton le long de ce même toit, en partie basse (5).

L'ouvrage a subi un impact de bombe sur son flanc Est, qui a causé la fracturation du béton en profondeur.

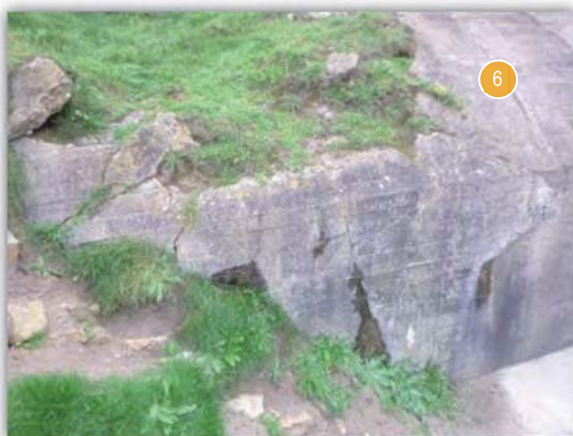
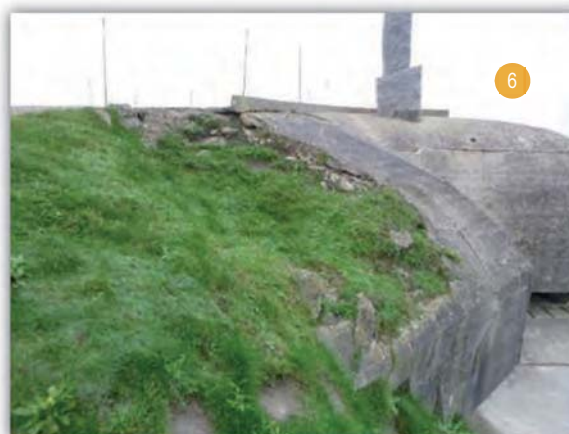
Le béton est fracturé sur son parement extérieur (6).

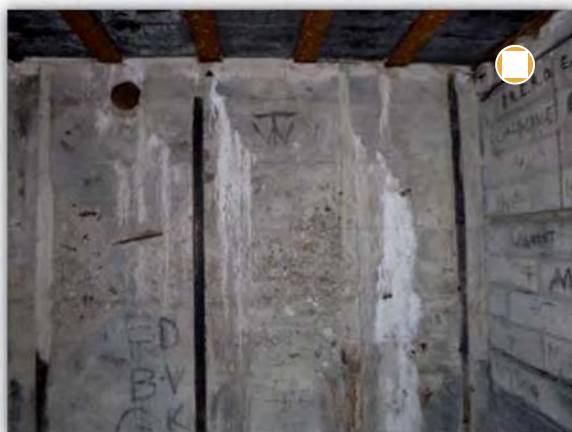
Des traces d'infiltrations d'eau sont clairement visibles dans la salle Est du bunker située sous l'impact (6). Plusieurs fissures chargées de calcite confirment la fracturation interne et la circulation d'eau.

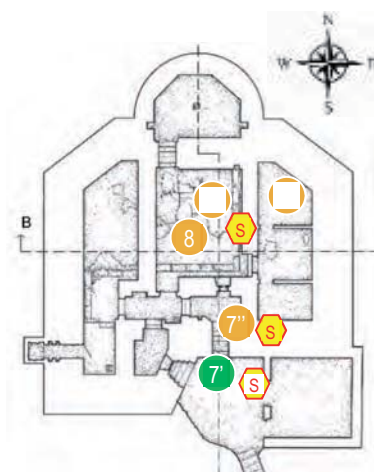
A l'intérieur de l'ouvrage, des défauts de planéité du sol sont repérés dans chaque pièce. Des seuils épais, positionnés au droit de chaque porte, perturbent le cheminement piéton (7, 7').

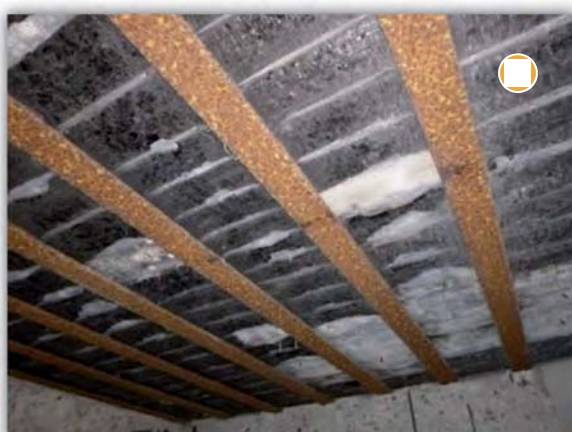
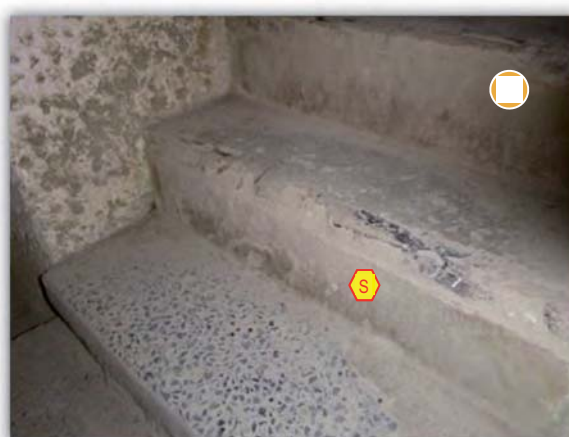
Au plafond des salles enterrées, les coffrages en bois ont été brûlés lors d'actes de vandalisme récents (8). Certains éclats superficiels du béton des voiles sont probablement liés également à ces événements.

Ces dégradations altèrent l'authenticité du site.

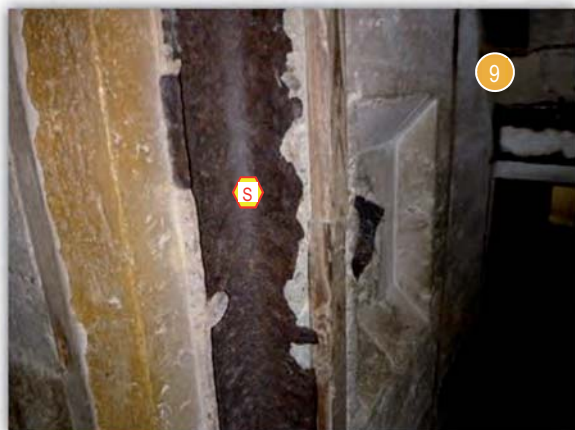
Plusieurs encadrements de portes ou structures porteuses métalliques présentent des traces de corrosion avancée, pouvant constituer un danger pour les visiteurs (9).

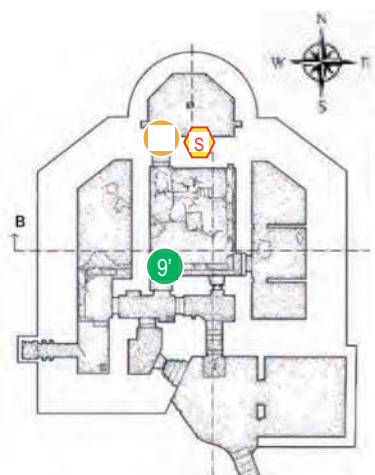
Quelques nids de cailloux sont identifiés sur site. Le plus important est localisé à l'entrée de la salle principale du Bunker (9').

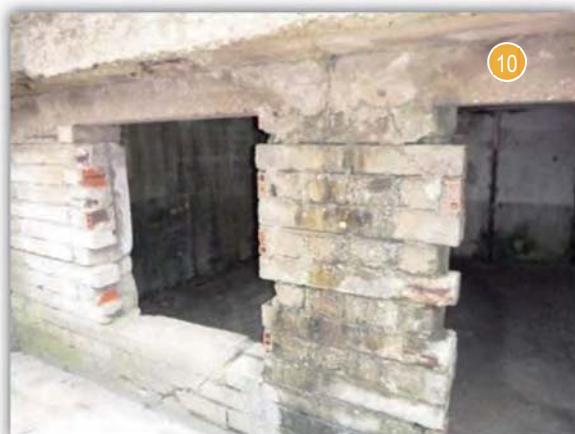
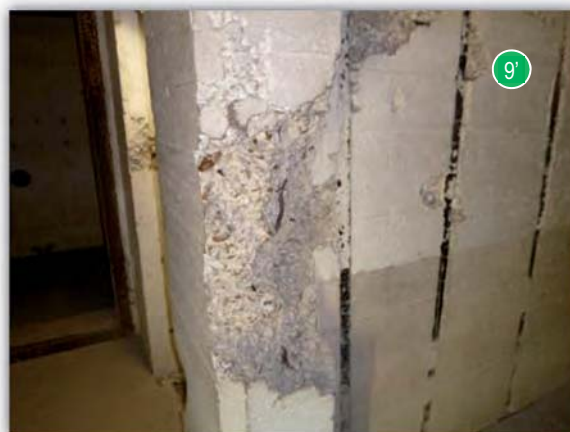
Selon le descriptif du TAMU, une salle de jeux est située dans la cour à l'arrière de l'ouvrage. Elle est constituée d'une structure légère, au regard des bunkers. Elle présente un état de dégradation avancé, sans risque majeur d'instabilité (10).

La maçonnerie est disjointoyée à l'appui de la porte d'entrée. Des éclats d'enduits apparaissent localement.

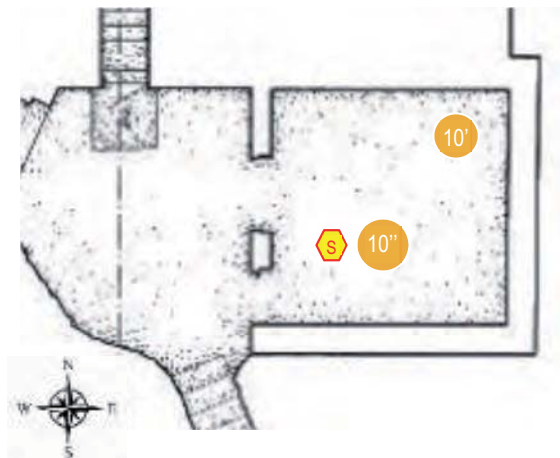
La structure porteuse verticale située dans l'angle Nord-Est est fracturée, déformée et humide (10'). Le sol est en terre. Il est très humide.

Ces désordres sont peut-être liés à l'impact de bombe localisé dans l'angle Nord-Est du Poste d'observation.

Pour pérenniser la structure porteuse de cette salle, des études et travaux devront être engagés à moyen terme : Ils consisteront en une sécurisation du site (rejointoiement des maçonneries, purges des enduits éclatés) et à l'analyse de la structure porteuse.

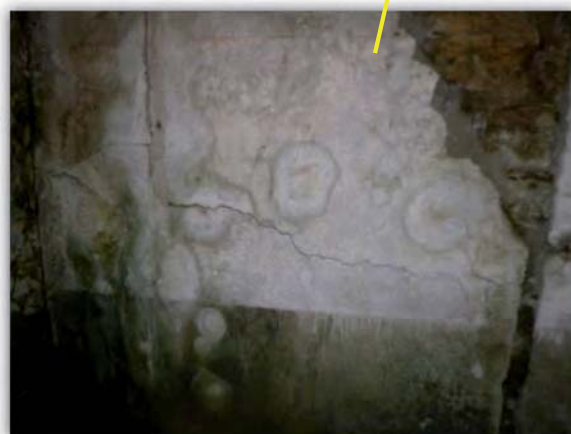
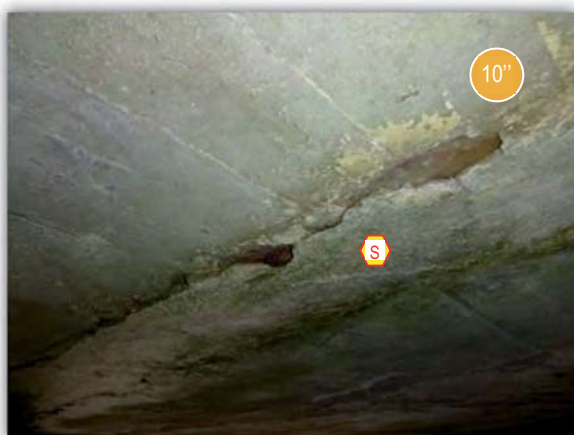
Au plafond, des éclats d'enduit sont identifiés. Ils constituent un danger en cas de chute (10''').

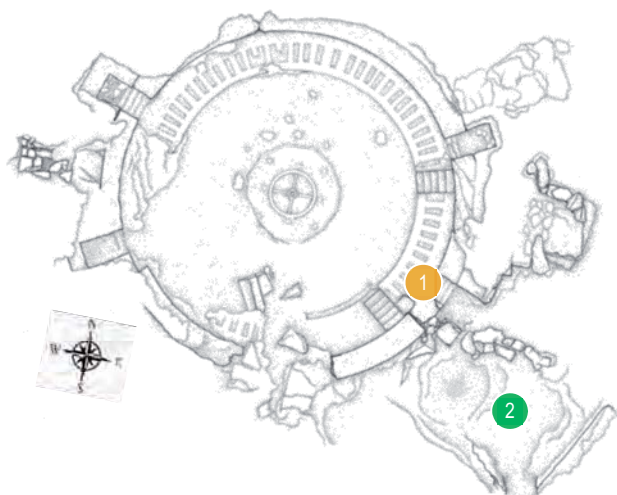
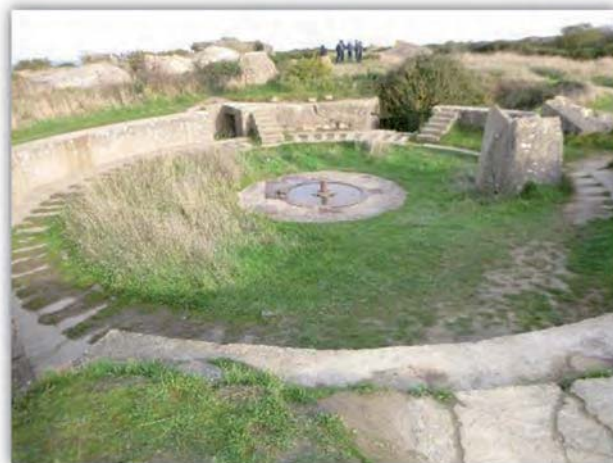
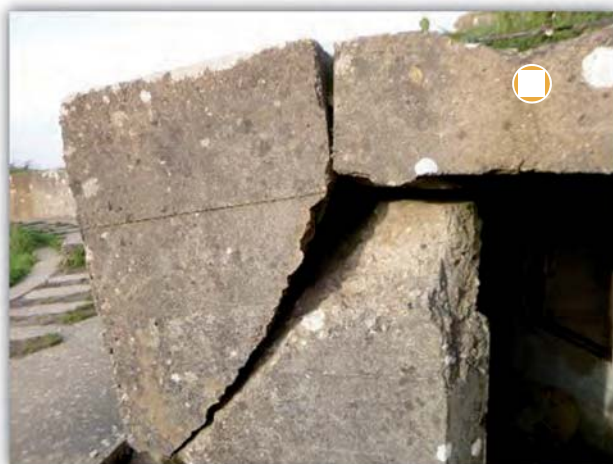
L'état de conservation de cet encuvement permet de comprendre aisément son fonctionnement structurel. Il est probablement le mieux conservé de la batterie. Le pivot du canon, encore en place, est dans un état général satisfaisant.

Toutefois, il a subi des dégradations importantes lors des bombardements sur sa partie Sud, qui ont eu pour conséquence de fracturer profondément sa structure porteuse et de déformer le terrain naturel.

La circulation piétonne est rendue dangereuse par la présence des blocs de bétons dispersés sur site ainsi que les déformations du sol.

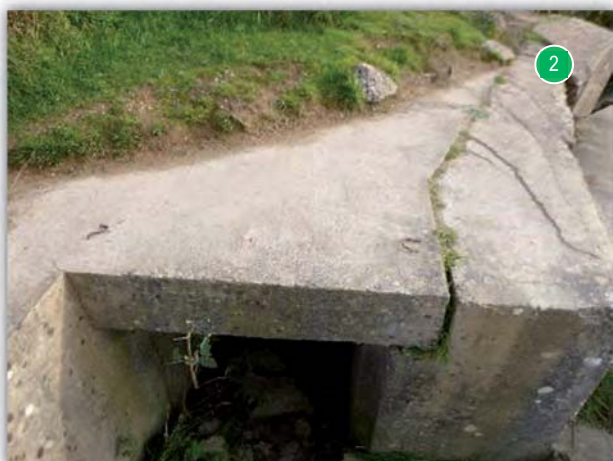
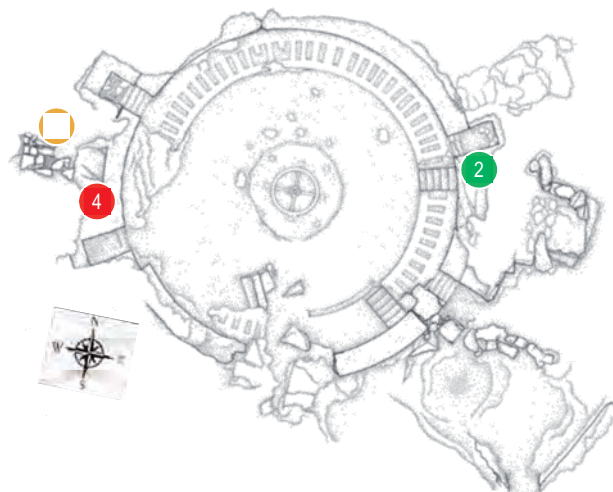
Un impact très localisé a affecté la soute à munition située en partie Ouest de l'encuvement (⬢).

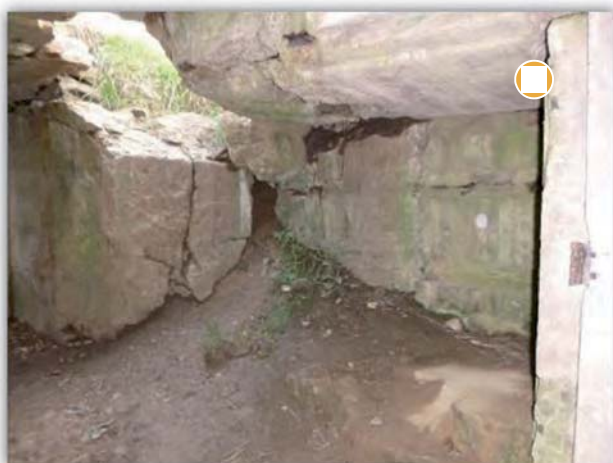
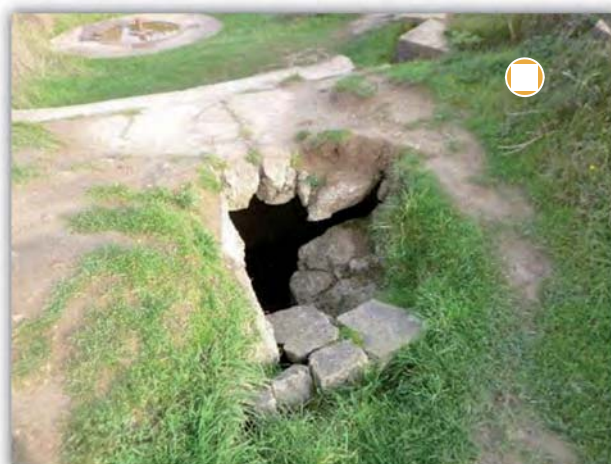
La dalle de couverture est très fracturée mais stable en l'état (4).

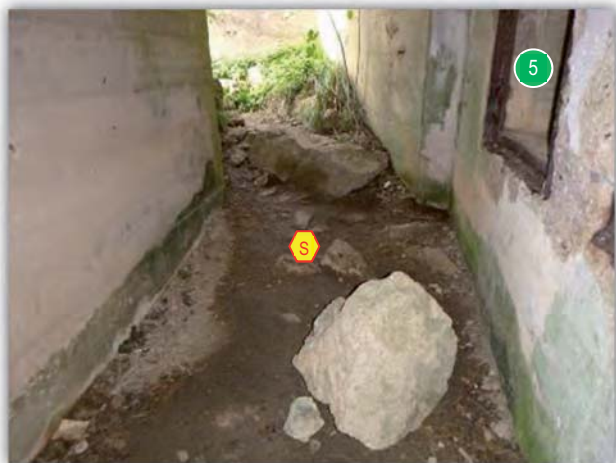
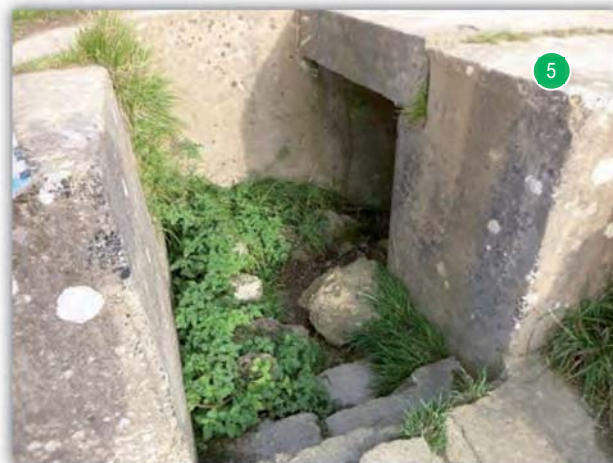
Les encadrements métalliques des soutes à munition sont corrodés et dangereux (profilés coupants 6).

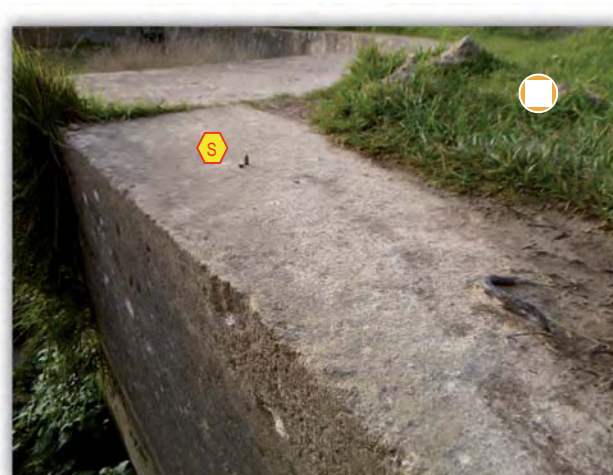
D'un point de vue de la stabilité des terrains situés à proximité de l'encuvement, aucune disposition de stabilité n'est à envisager.

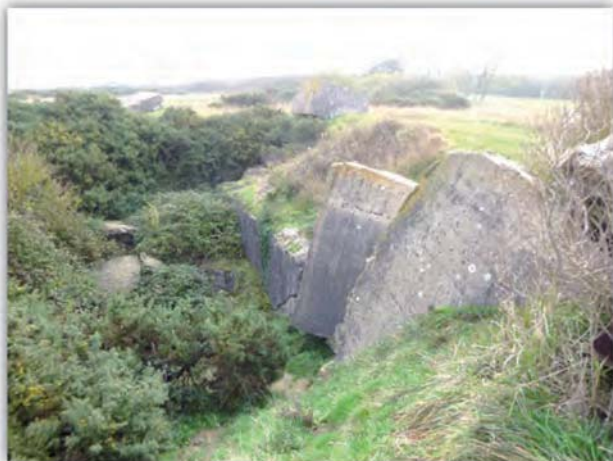
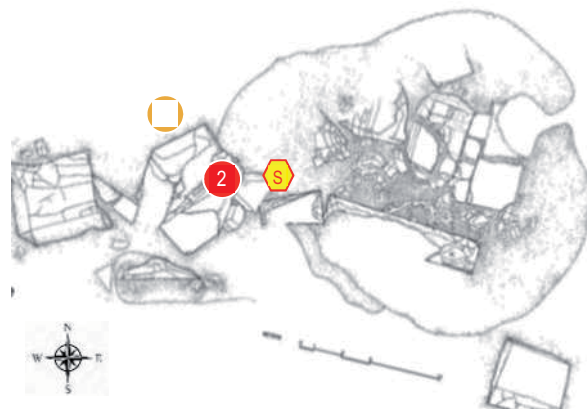
Plusieurs blocs de très grandes dimensions sont éparpillés dans et autour du cratère de bombe. Certains d'entre eux sont posés sur le sol (1).

Le poids de ces blocs contribue à les maintenir dans un état d'équilibre stable à ce jour.

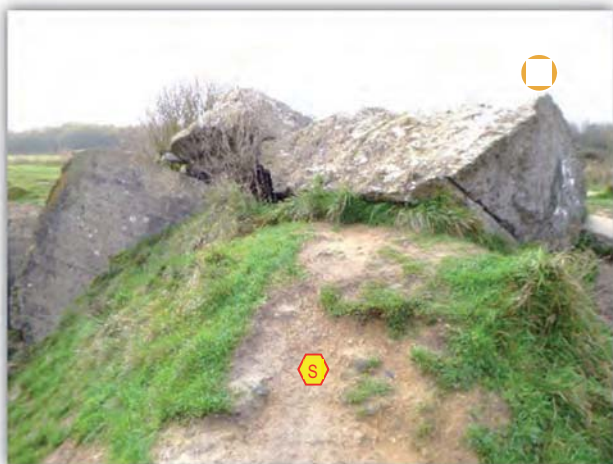
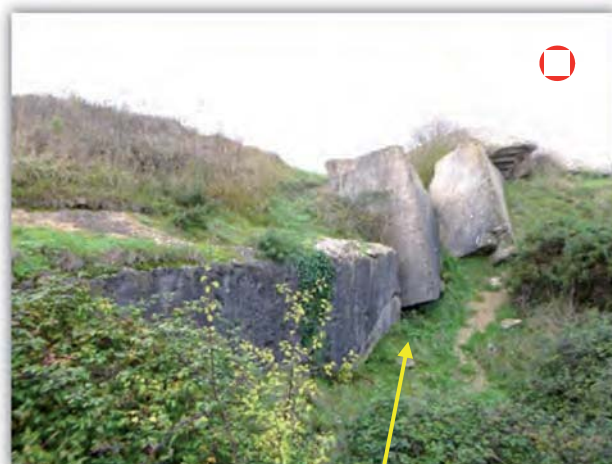
D'autres blocs sont fichés dans les pentes du cratère (2) et ne sont pas en appui sur toute leur sous-face. Dans leur position actuelle, certains blocs massifs servent de soutènement au terrain naturel situé en tête de cratère.

Des cheminements abrupts ont été créés par les visiteurs pour accéder au centre du cratère. En cas de pluie, ils deviennent dangereux.

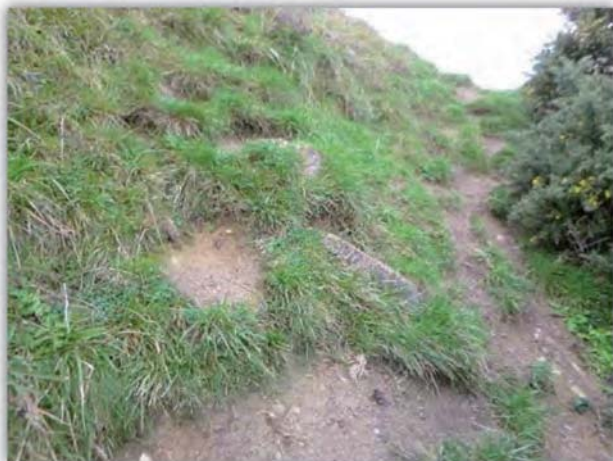
Au sud du cratère, des ravinements sont identifiés sous certains blocs. Ils entraînent progressivement le terrain naturel en fond de cratère et dégarnissent l'appui des blocs sur le sol (3).
