# Études avant aménagement d'un circuit de visite au *Ranger Monument* de la Pointe du Hoc et ses abords

Cricqueville-en-Bessin (14450), Calvados (14),  
Normandie, France

Analyse structurelle de plusieurs ouvrages en béton  
Contexte géologique  
Rapport de GINGER CEBTP

Contrat ABM-p-2824  
Task Order 003

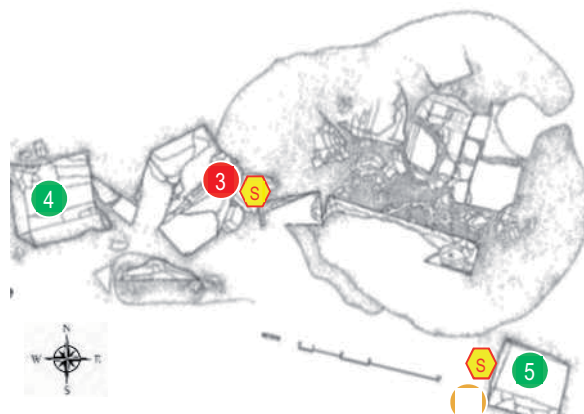
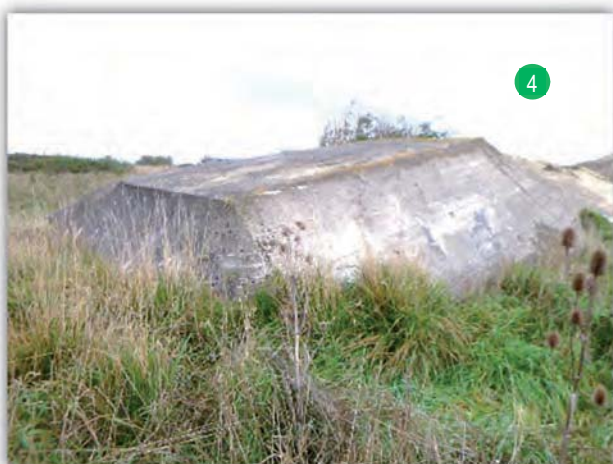
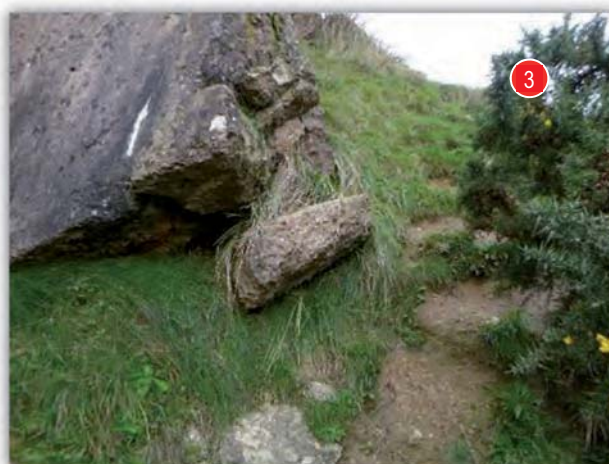
Quelques blocs sont éloignés du cratère et isolés par des ronciers (4).

D'autres blocs sont à la portée des visiteurs, qui n'hésitent pas à les escalader (5).

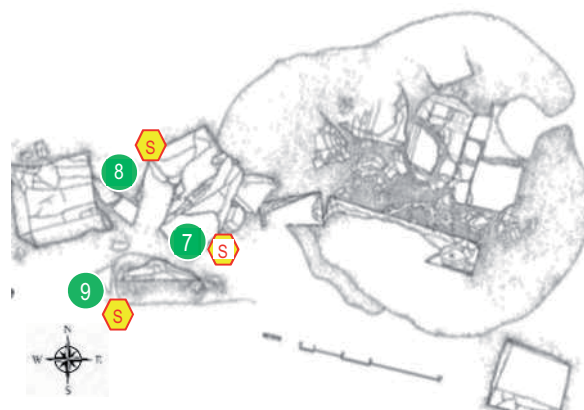
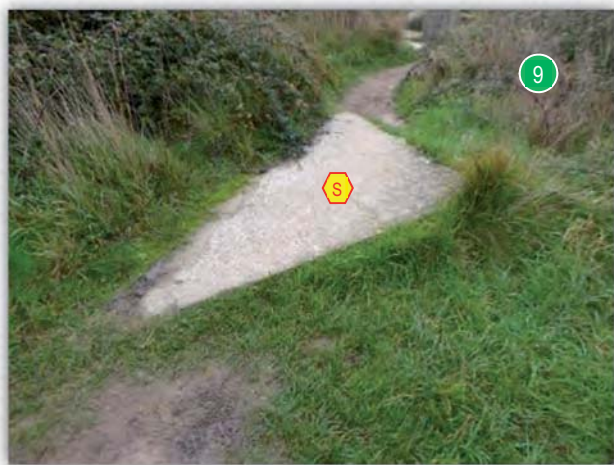
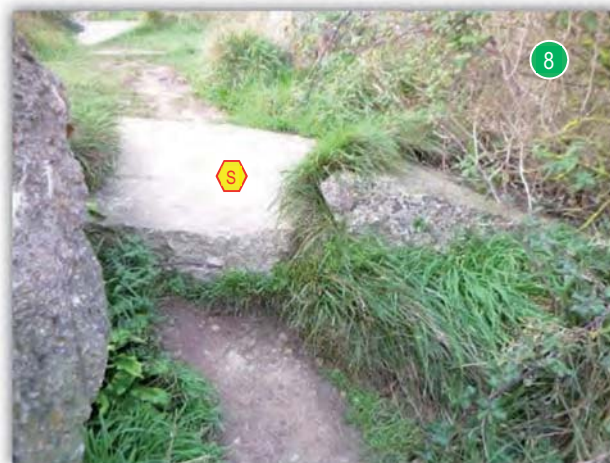
Les cheminements au sol impliquent de franchir ou contourner des blocs ancrés dans le terrain naturel. La circulation est dangereuse (7, 8 et 9).

Pour conclure, la circulation autour de cet ouvrage est très dangereuse et doit être de préférence interdite.

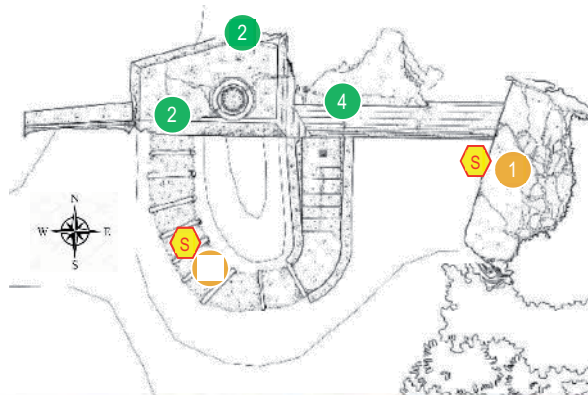
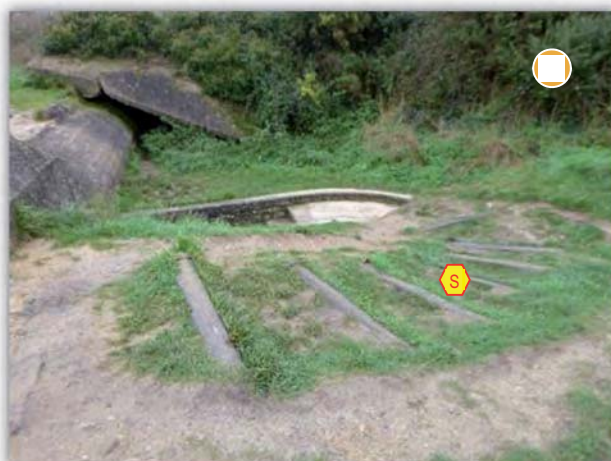
Plusieurs dangers sont recensés aux abords du bunker. Tout d'abord, il est nécessaire de franchir le toit du Tobrouk pour accéder au Bunker (surépaisseur pentue de plus de 40 cm (2)).

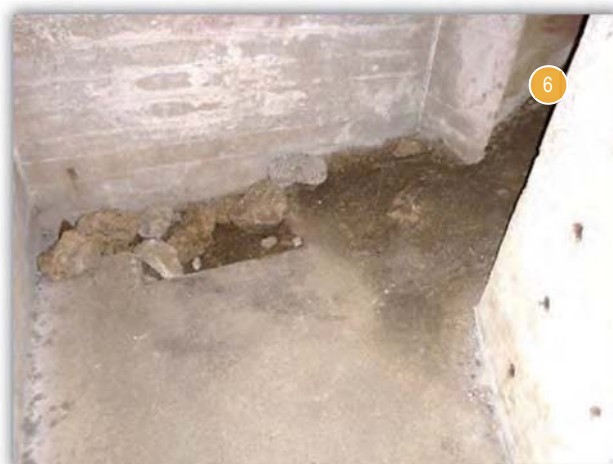
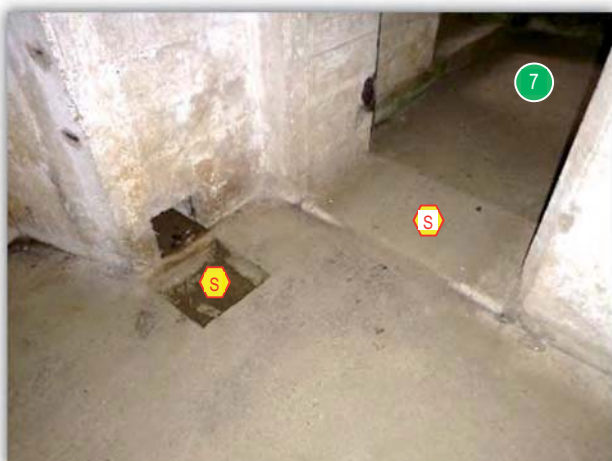
A noter la présence de regards creusés dans le sol (7) dans les circulations et au centre des salles.

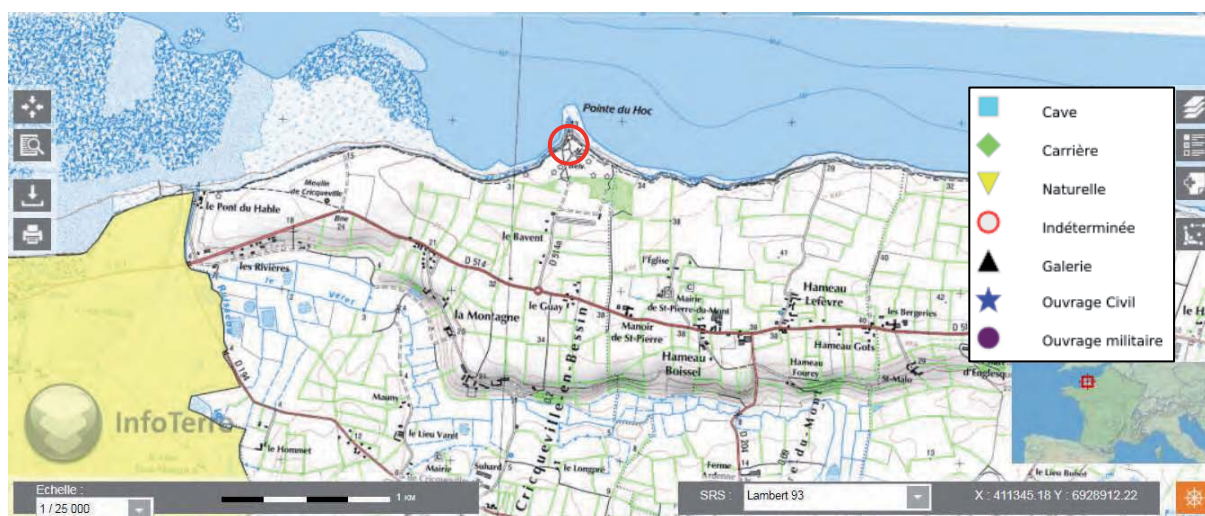
D'après le site [www.infoterre.brgm.fr](http://www.infoterre.brgm.fr) (BRGM, Bureau de Recherches Géologiques et Minières), **aucun indice de cavité souterraine** n'a été recensé à proximité du projet (< 100 m), cf. carte ci-après.

*Extrait de la carte des cavités souterraines sur la commune de CRICQUEVILLE-EN-BESSIN*

**Toutefois, il conviendra de s'assurer auprès des autorités compétentes (Mairie, DDTM 14...) que le site du projet n'est effectivement pas concerné par ce risque.**

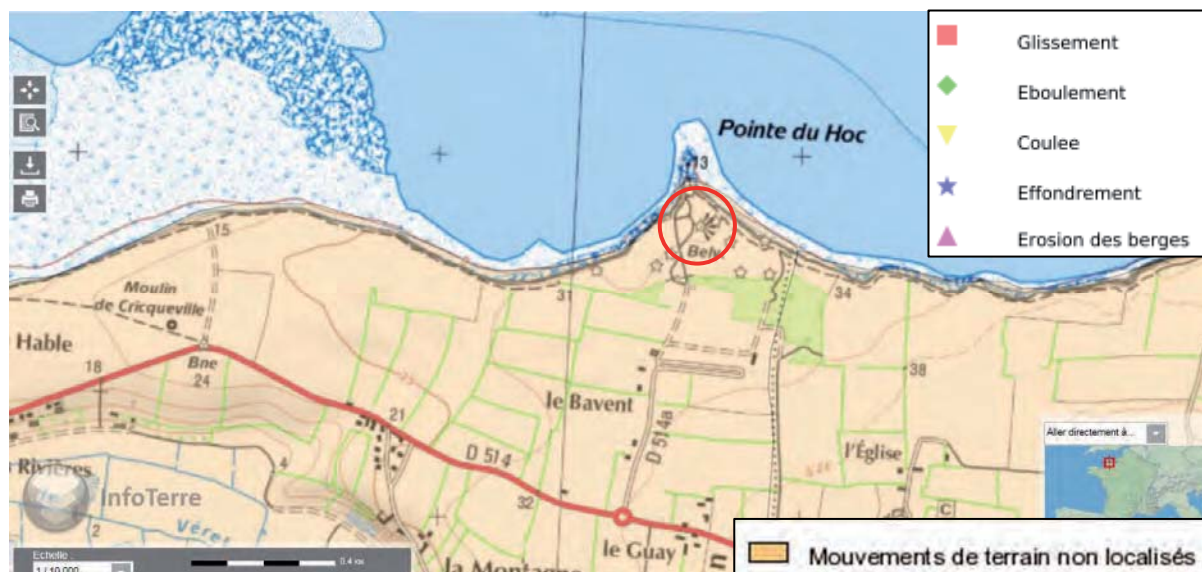
D'après le site [www.infoterre.brgm.fr](http://www.infoterre.brgm.fr) (BRGM, Bureau de Recherches Géologiques et Minières), **aucun mouvement de terrain n'est répertorié à moins de 100 m du site étudié** (cf. carte ci-après).

Extrait de la carte des mouvements de terrain sur la commune de CRICQUEVILLE-EN-BESSIN

**Compte-tenu de la présence de mouvement de terrain non localisés précisément sur la commune de CRICQUEVILLE-EN-BESSIN, il conviendra toutefois de s'assurer auprès des autorités compétentes (Mairie, DDTM 14...) que le site du projet n'est effectivement pas concerné par ce risque.**

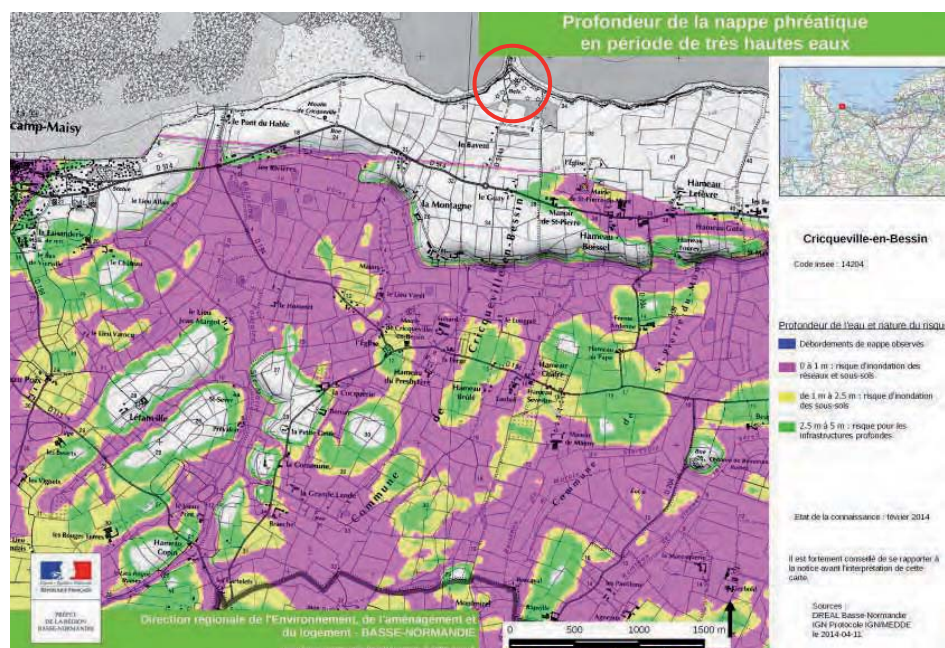
D'après les données de la DREAL de Basse-Normandie (cf. carte ci-dessous), la parcelle du projet n'est pas concernée par le risque de débordement de la nappe phréatique.

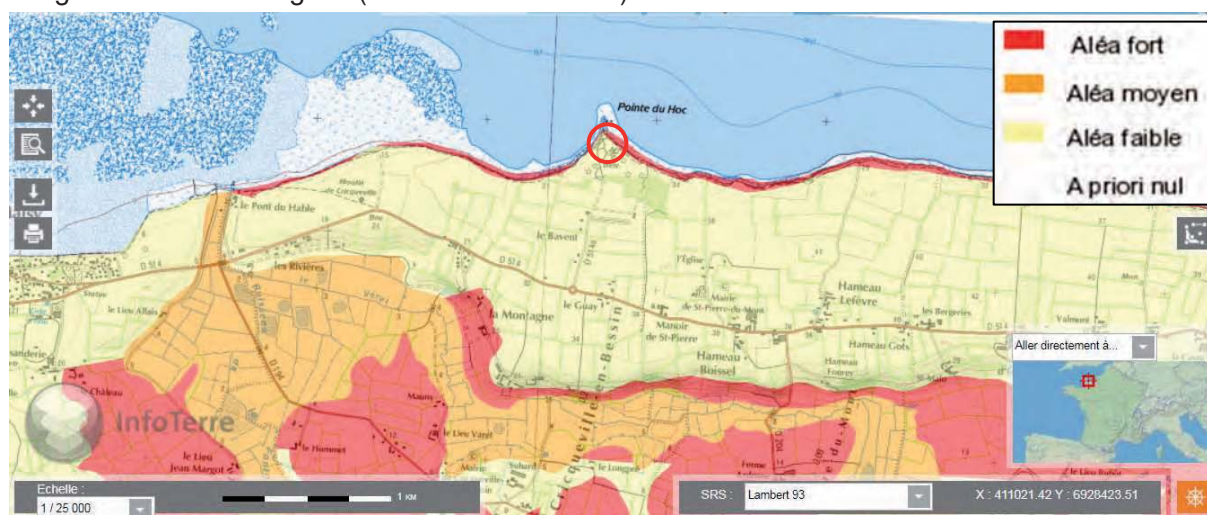
D'après le site [www.infoterre.brgm.fr](http://www.infoterre.brgm.fr) (BRGM, Bureau de Recherches Géologiques et Minières), le projet se situe en **zone d'aléa faible à localement fort en front de falaise** vis-à-vis des risques de retrait / gonflement des argiles (cf. carte ci-dessous).

Extrait de la carte « Aléa retrait-gonflement des argiles »

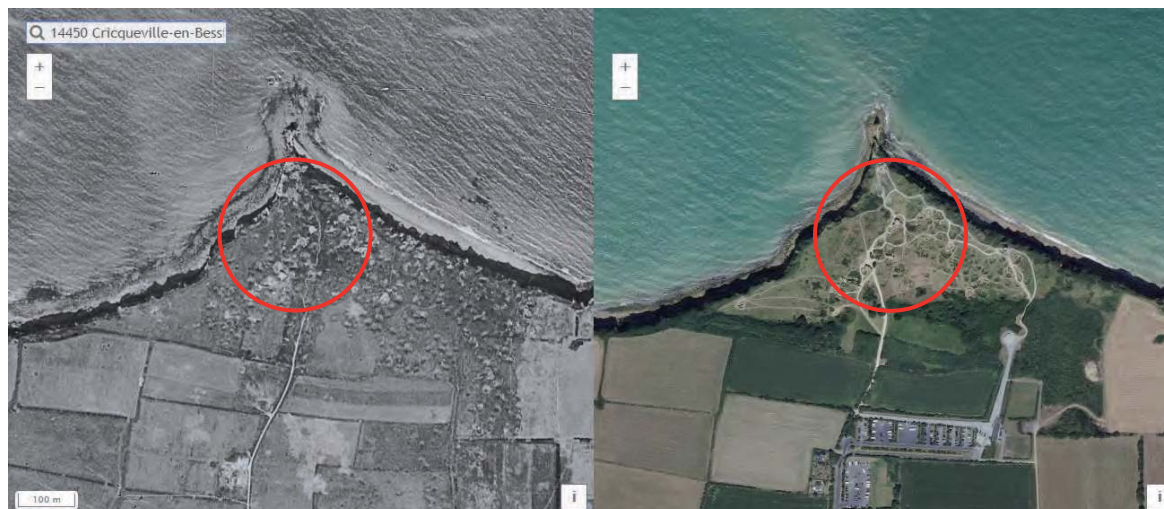
D'après le site <https://remonterletemps.ign.fr/comparer>, la parcelle concernée par l'étude entre 1950 et 1965 présente globalement les mêmes impacts de bombes qu'aujourd'hui. Seuls des chemins piétonniers bien plus nombreux sont visibles aujourd'hui.

*Comparaison photographie aérienne 1950-1965 et photographie aérienne actuelle*
