Travaux de réparation de la jetée Sud du Port
de Bayonne (64)

Mission de maîtrise d'œuvre pour les
travaux de réparation de la jetée Sud du
Port de Bayonne

Rapport de projet
PRO

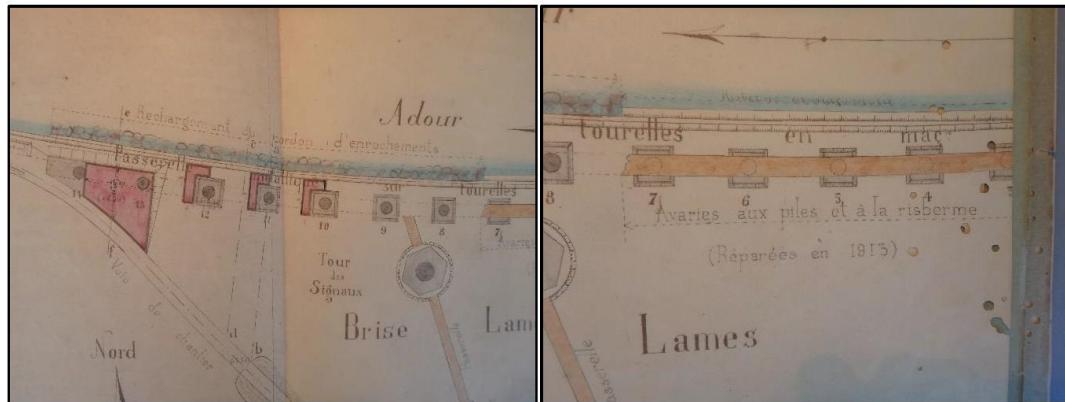
Selon la description des désordres fournie dans le cahier des charges des travaux, la houle de tempête aurait entraîné les enrochements qui protégeaient la risberme bordant le brise-lames entre la Tour des Signaux et l'origine de la jetée Sud : « Peu à peu affouillés à leur base, les revêtements maçonnés se sont effondrés lorsque les derniers enrochements ont été dispersés et des dislocations se sont produites au pied des piles de la passerelle sur tourelles. »

Figure 8 Vues en plan des travaux de réparation engagés sur les tourelles de la rive Sud en 1917 -
Source : Archives dép. Bayonne

- la reformation du cordon d'enrochements primitifs en procédant au coulage de nouveaux blocs artificiels d'un poids moyen de 200 kilogrammes
- le rétablissement de la risberme à la cote +1,63 CM
- la reconstruction des angles endommagés à la base des trois piles le plus exposées en descendant leurs fondations jusqu'au zéro des basses-mers par mise en œuvre de béton de ciment à prise rapide.

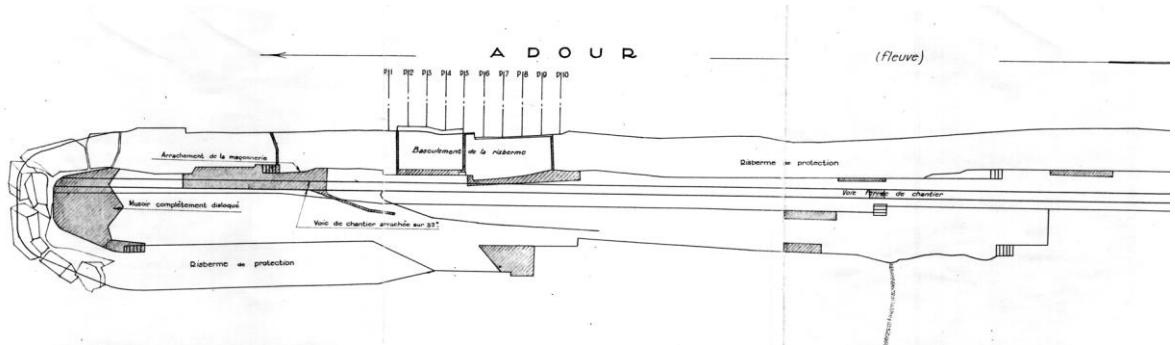
Figure 14 plan masse de l'ouvrage avec les dommages causés par la tempête de 1958

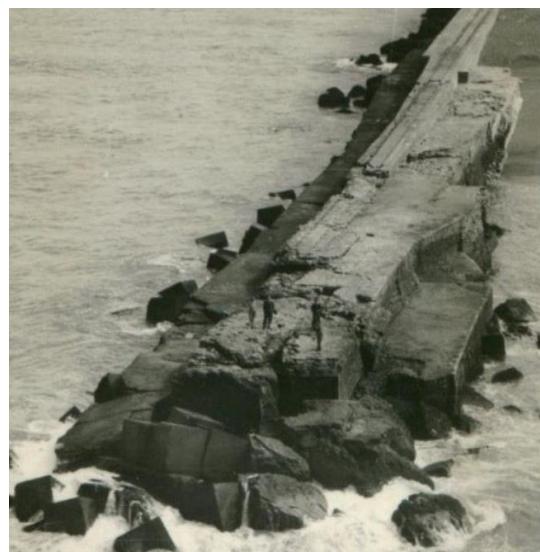
Figure 15 Photo d'archive après la tempête de 1958

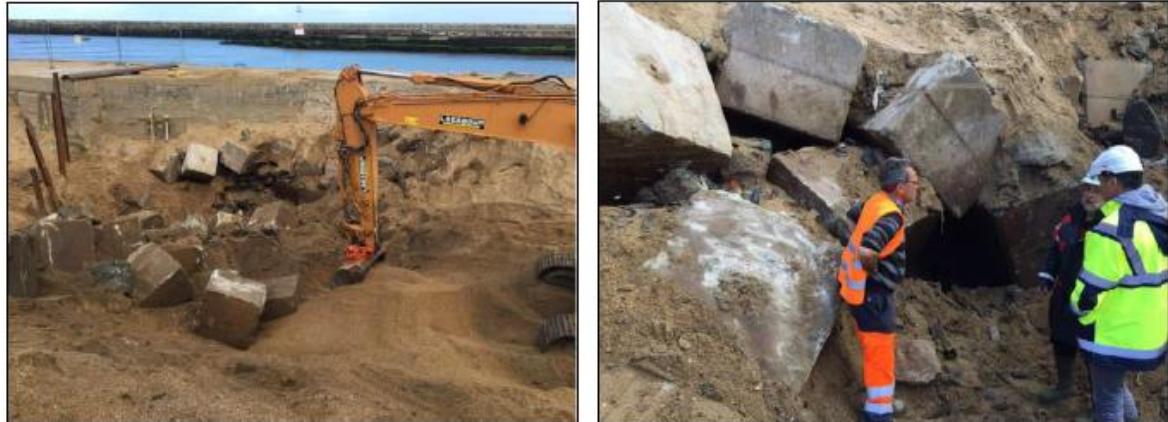
Un article daté du 15/11/2002 du journal Sud-Ouest fait état d'une investigation sur le Face Sud de la jetée Sud à la suite de l'apparition de 2 trous de 1,5 m de diamètre et de profondeur en octobre

2002. L'investigation a consisté à réaliser une excavation permettant de visualiser l'état du parement Sud de la jetée sous le niveau de sable. Cette investigation a mis en évidence la présence de failles / cavités nécessitant une intervention future. Intervention qui sera l'objet des travaux de 2016.

Figure 19 Etat de l'arrière de la jetée Sud au niveau de la zone d'intervention n° 1 correspondant au PM 150 – source : DOE

- couler du béton
- remblayer avec des graves non traitées 0/150 et 40/120 mm ;
- mettre en œuvre des enrochements 50/ 150 et 200/500 kg ;
- mettre en place un filtre type géotextile ;
- refermer l'excavation avec les blocs béton et le sable mobilisés in-situ.

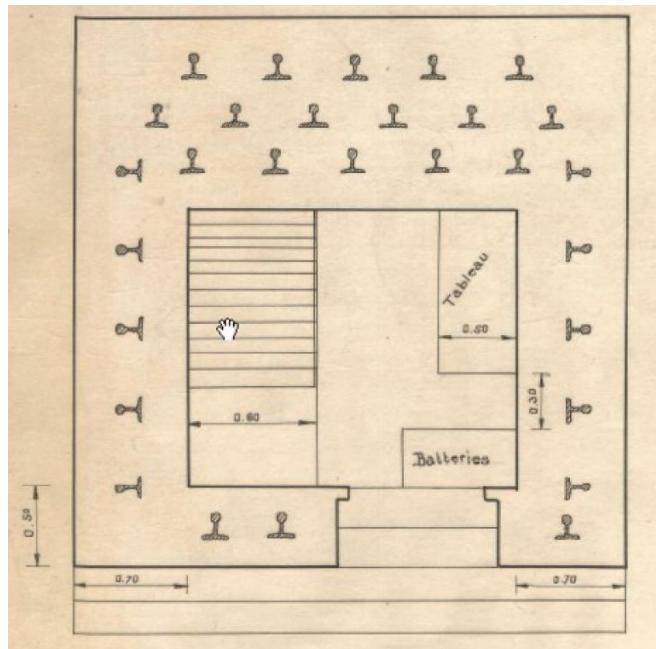
Figure 29 Plan de construction du feu

À noter que le plan de construction prévoit 3 nappes de rails métalliques côté Ouest (figure 29) alors que l'essai de détection d'armatures à l'aide du Géoradar représenté sur la figure 30 n'indique la présence de seulement 2 nappes.

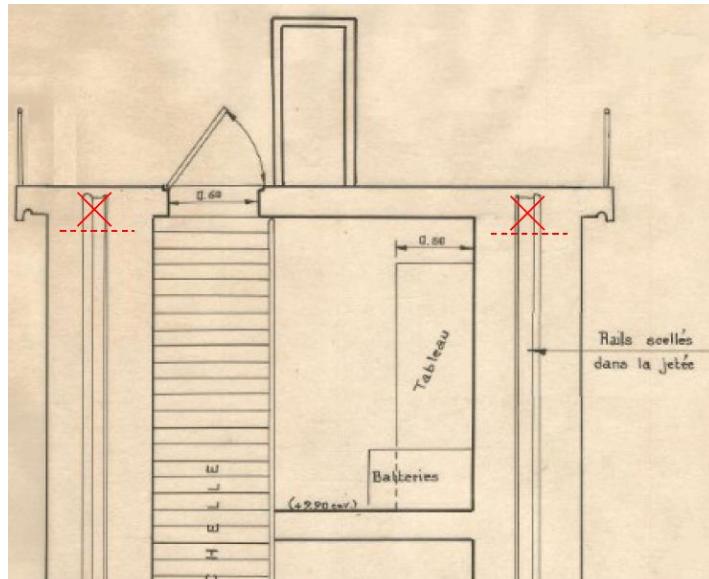
Figure 31 Plan de construction du feu - coupe verticale

De même, il a été détecté que les rails métalliques, contrairement aux plans, s'arrêtent juste avant la dalle de couverture (figure 31).

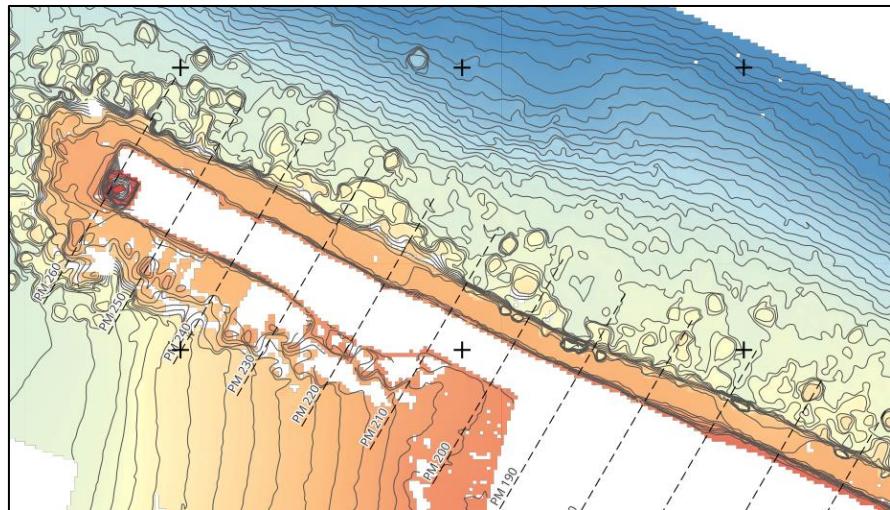
Figure 36 : Extrait de la carte "PL04_ISPO04_Jetee_Sud_Bayonne_Coupes_REV01.pdf" [source CERES]

Comme l'illustre la carte topographique ci-dessous, la carapace de blocs BCR est légèrement clairsemée au musoir, mais très incomplète en section courante.

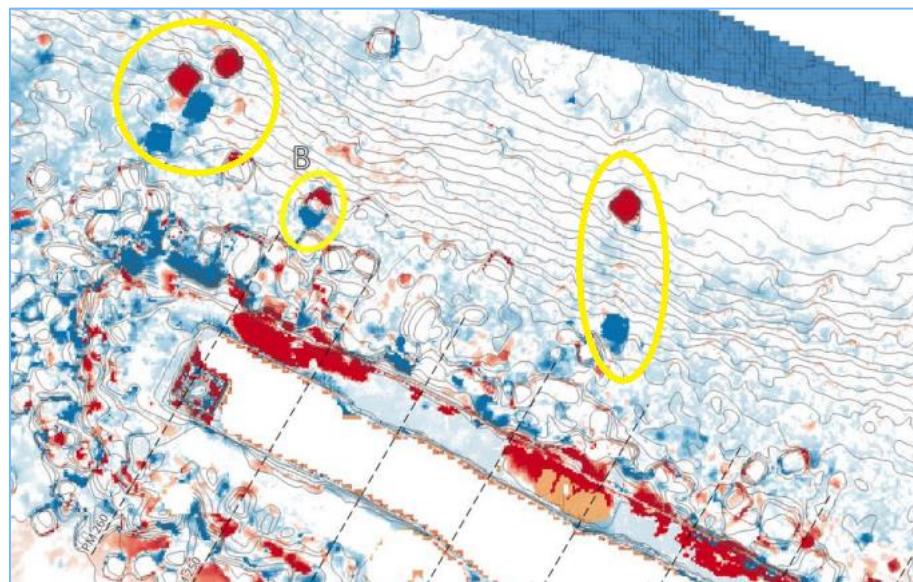
Figure 37 : Déplacement des blocs dans le chenal [source CERES]

En bleu la position des blocs 25t en 2015, en rouge leur position observée en 2024.

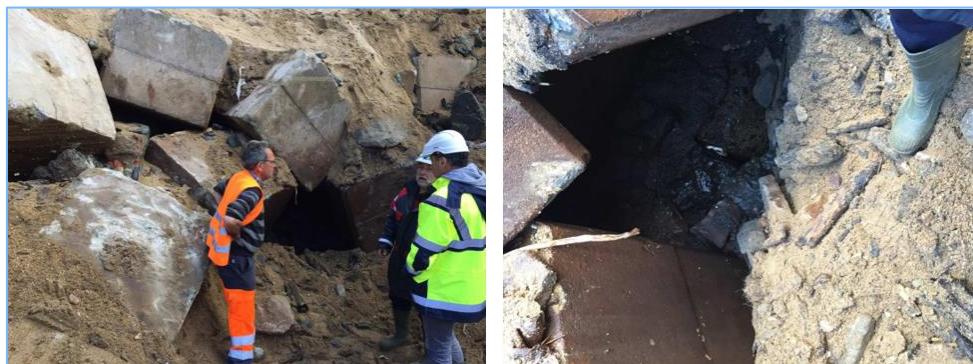
Les fissures, fractures et potentielles cavités présentes sous l'ouvrage favorisent la circulation du sable en son corps. Aujourd'hui il est constaté régulièrement à proximité de l'ouvrage, l'apparition de fontis côté plage, conséquence d'une fuite sous-teraine du sable.

Figure 39 : Cavité observée lors des travaux de terrassement réalisés en 2016 [source BTPS]

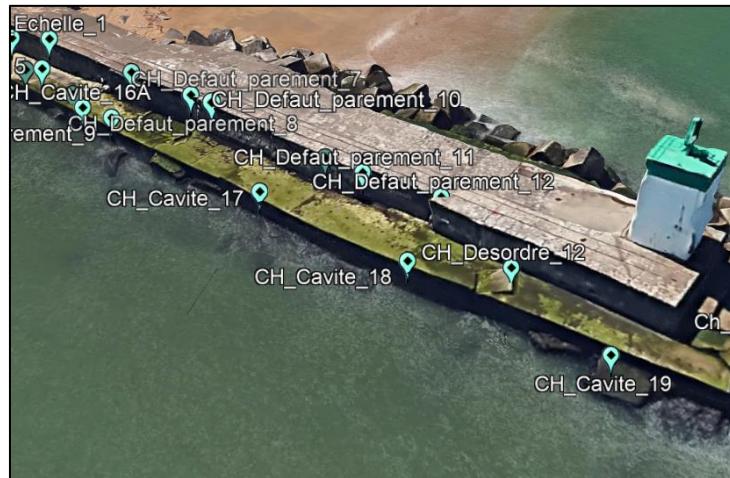
Cependant, l'érosion en pied de risberme s'est étendue sous l'ouvrage et a créé des cavités, mettant en péril la stabilité de cette section.

Comme évoqué dans l'AVP, différentes inspections (plongeur, sondeur multifaisceaux, ...) ont permis d'obtenir la position exacte, les mesures de chacune des cavités ainsi que leur environnement proche (reliefs des encombres frontaux et pouvant gêner l'accès)

Figure 40 : Localisation des cavités situées en sous-œuvre de risberme, au niveau du musoir

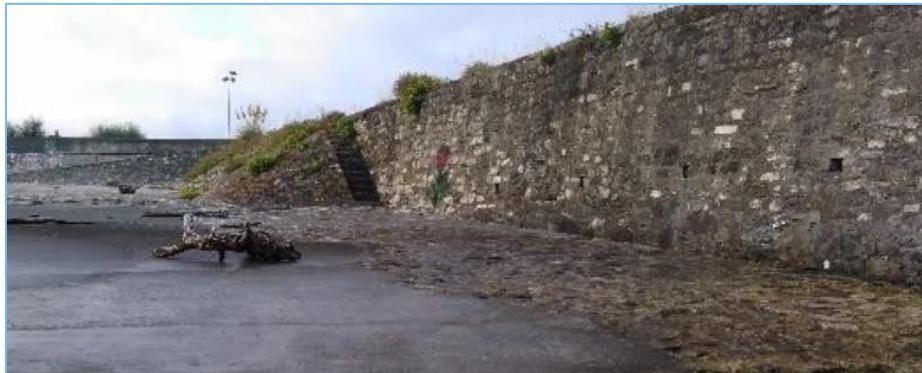
A défaut d'opération régulière d'entretien des ouvrages, la végétation s'est progressivement installée sur toutes les sections de la jetée.

Parfois qu'en surface, mais sa propagation peut endommager voire désolidariser les moellons de maçonnerie.

Figure 42 : Parement côté Adour, PM0

- De nettoyer les surfaces de maçonnerie de la végétation afin de rendre possible un rejoignement ;
- Limiter la prolifération d'une végétation envahissante et parfois source du dé-jointoient des moellons de maçonnerie ;
- Rendre visible l'évolution des désordres cachés par la végétation ;
- Réaliser une opération d'entretien de la jetée.

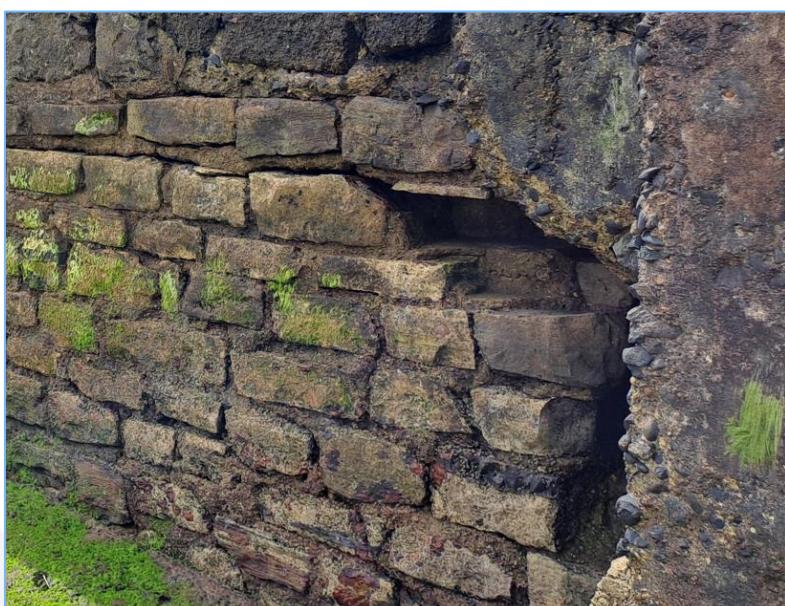
Figure 45 : Exemple d'ouverture du parement repérée le long de la jetée

L'état de la maçonnerie n'est globalement pas satisfaisant pour garantir une longue durée de vie de l'ouvrage.

L'objectif est de reconstituer les joints de parements, de remplacer les moellons endommagés ou manquants afin de rétablir la protection mécanique initiale du corps de jetée.

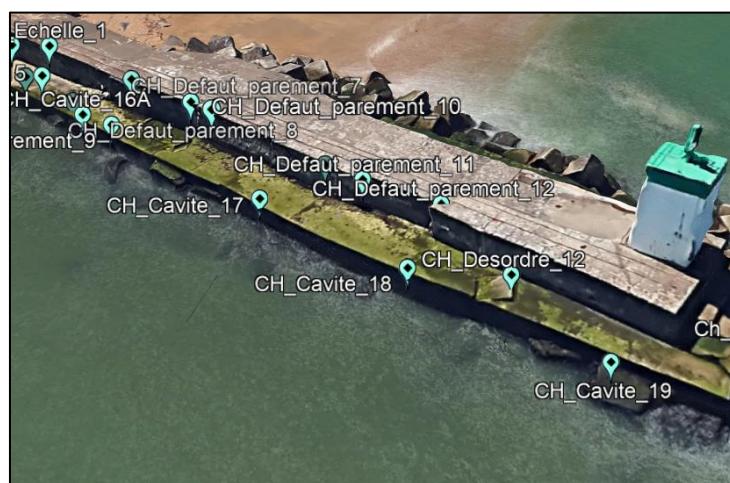
Figure 48 : Localisation des cavités sous-œuvre de risberme

Il est proposé d'intervenir sur le comblement des cavités présentes sous la risberme.

Cette solution d'injection des cavités et sous-pression du sol identifiées en sous-œuvre de la risberme, permettra de combler les principaux vides et de réduire les instabilités et le basculement des blocs béton constituant cette risberme.

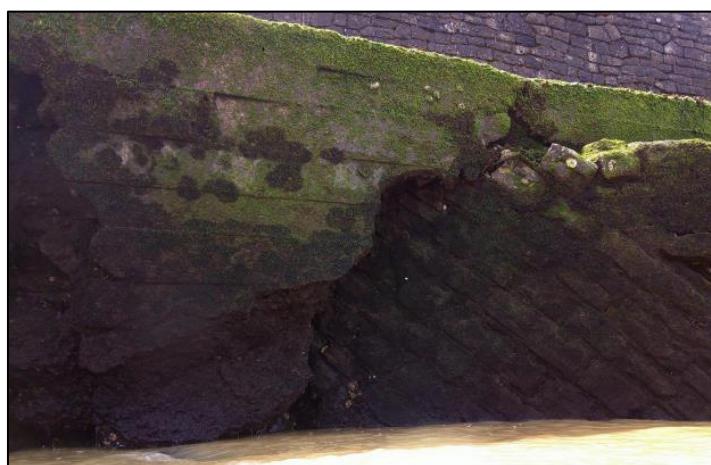
Figure 49 : Cavité observée en sous-œuvre de risberme par les plongeurs

Les grandes cavités situées en façade et accessible depuis l'Adour pourront être traitées à l'aide d'un système de géomembranes injectées de coulis.

Une fois les cavités repérées et mesurées par les plongeurs, des sacs de coulis sont fabriqués sur-mesure. Un dispositif de retenue temporaire est nécessaire pour maintenir les sacs dans le vide de remplissage. Par la suite, le dispositif de retenue est enlevé. La méthodologie précise est explicitée dans le paragraphe 7.9.

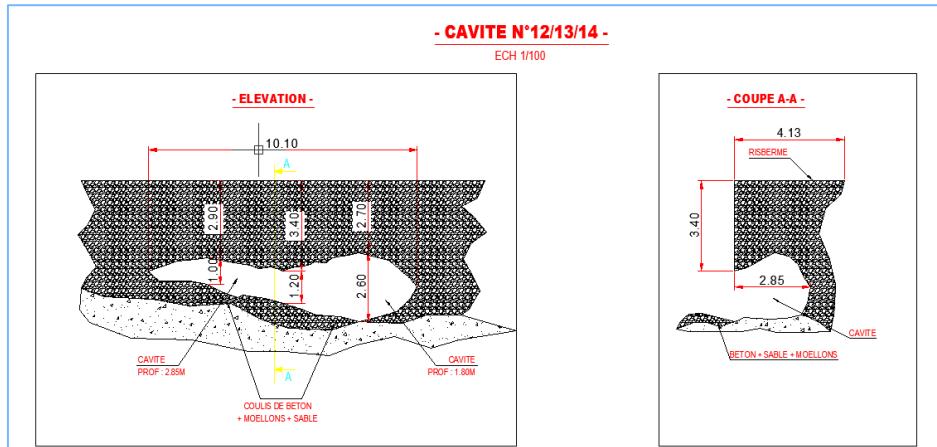
Figure 50 : Plan DWG des cavités 12, 13 et 14 [source EuroDive]

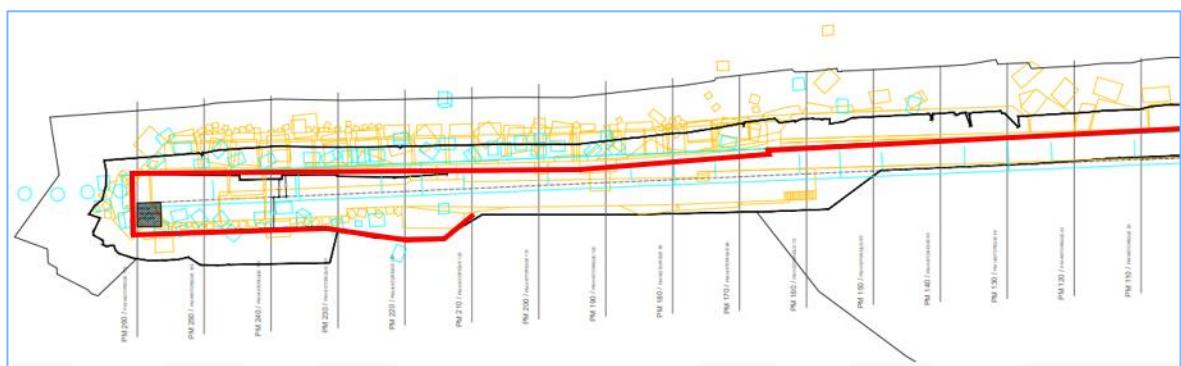
Figure 53 : Linéaire de parement visé par les opérations de rejoointolement

Il sera retenu une opération de rejoointolement dans les zones les plus affectées.

Il est recommandé de reprendre localement les joints des parements de la jetée où des désordres majeurs ont été repérés (fracture, effondrement, fissure, déformation centimétrique de l'ouvrage), sur des fenêtres de 2m par 2m de, en particulier :

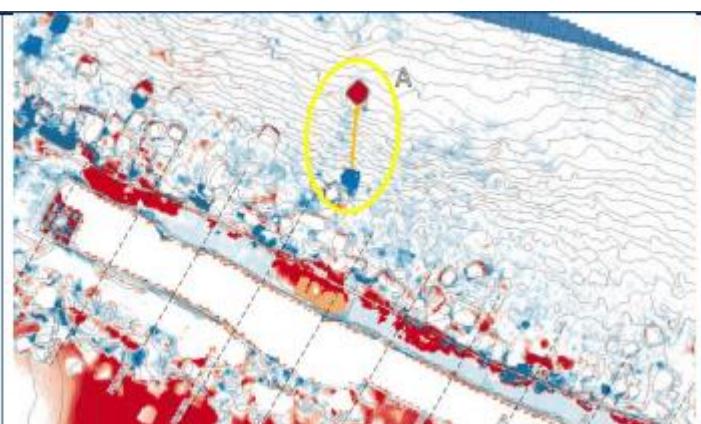
Déplacement d'environ 10m vers le bas du talus dans le chenal.

Localisé coté chenal entre PM 220 et PM230

Figure 59: Mise en évidence des blocs déplacés [Source: Rapport Ginger Ceres de 2024]

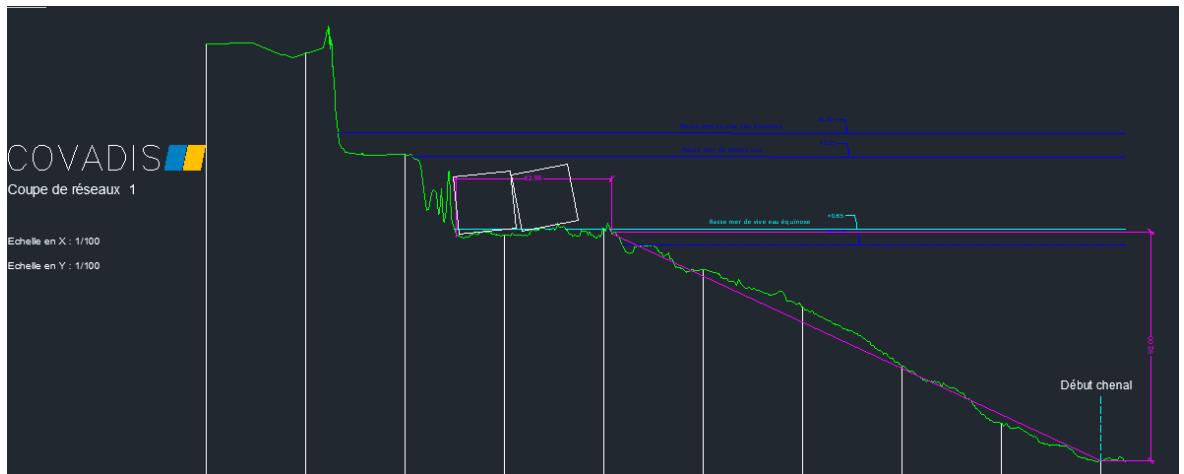
Figure 90: Traitement PT97.5 [Source SUEZ C]

- Pente forte du talus
- Hauteur élevée du talus
- Faible replat entre la risberme et la crête de talus = blocs proches de la crête de talus

Les profils devaient être traités de la façon suivante :

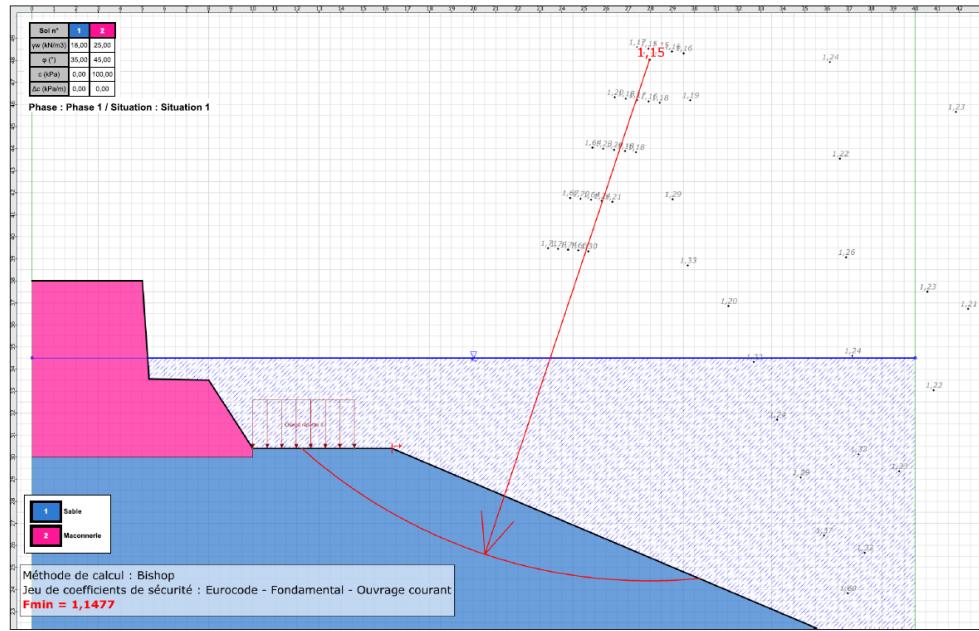
Figure 92: Vérification PT97.5 [source GINGER]

Il en ressort que le profil 97.5 est stable en l'état.

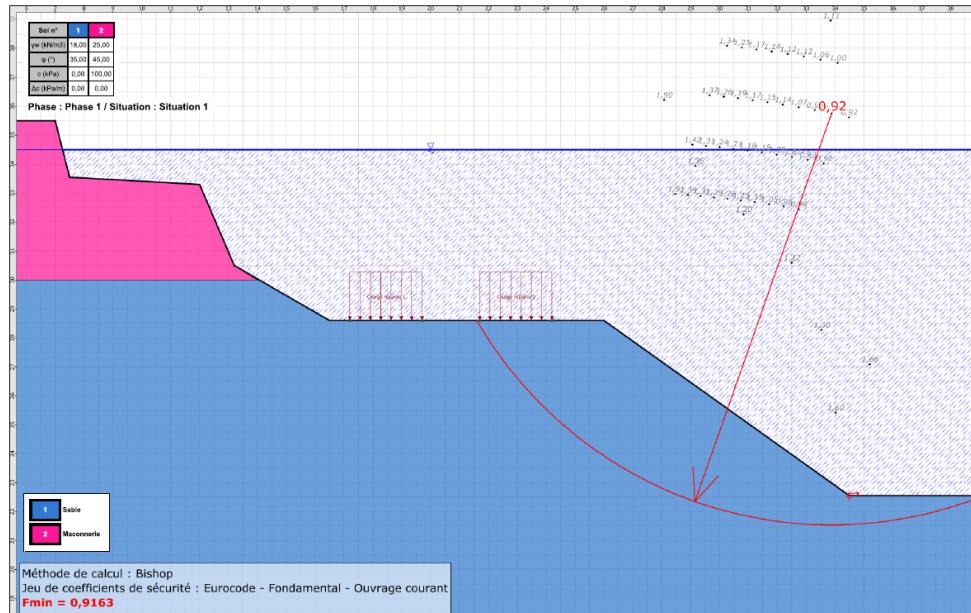
Figure 93: Vérification PT240 [source GINGER]

En revanche, le PT 240 nécessite une adaptation car il n'est pas stable en l'état. Ginger a proposé de rapprocher le bloc potentiellement instable vers le corps de jetée. Or il s'avère que c'est impossible en raison de la présence d'un bloc gênant.

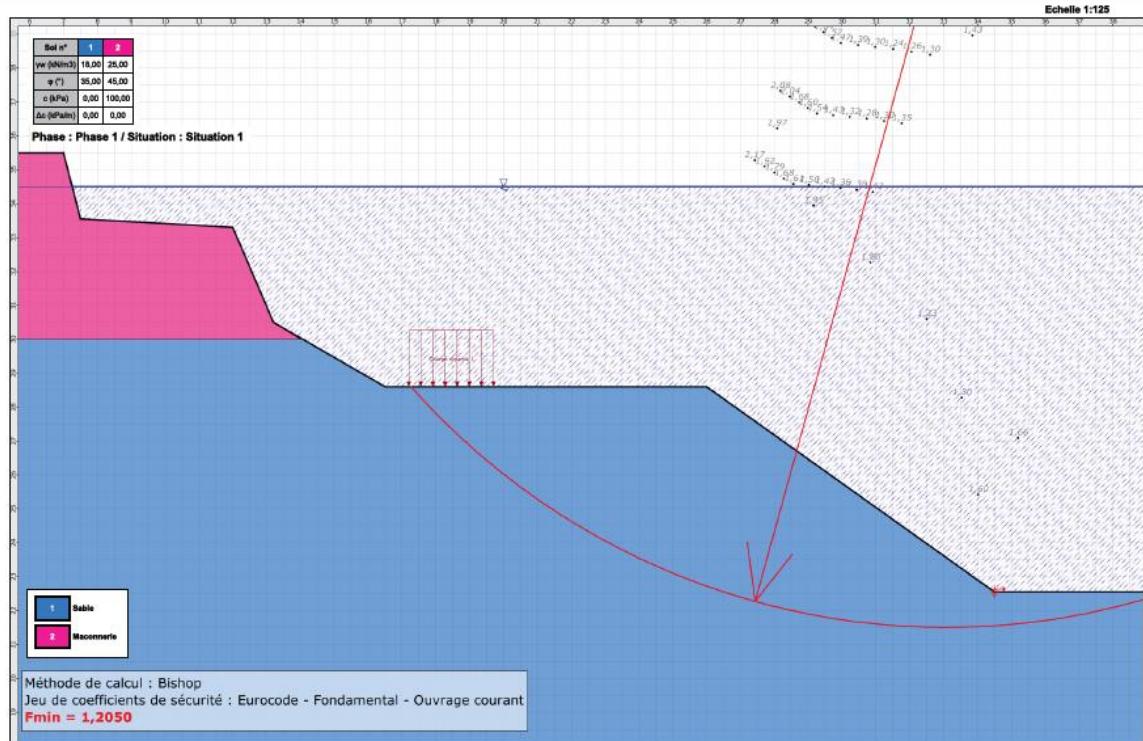
Figure 94: Vérification PT240 avec un seul bloc [source Ginger]

A des fins conservatives, il est donc considéré la non pose du bloc problématique → le coefficient est satisfaisant.

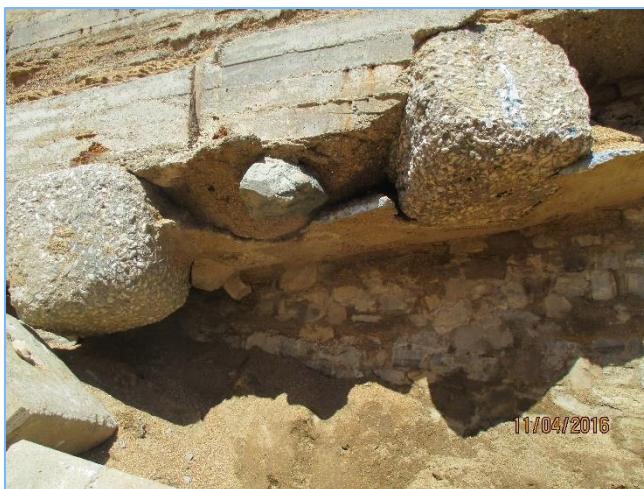
Figure 102: type de cavité à combler après terrassement

La photo ci-dessus montre un exemple de cavité nécessitant un comblement en béton (dimensions métriques et enjeux importants = sous-face de l'ouvrage). Dans ce cas, il sera préconisé un comblement avec du béton. Un coffrage provisoire sera mis en œuvre contre la cavité. Il sera stabilisé au moyen de blocs de lest et d'étais tirants poussants. Le béton sera ensuite mis en place dans le coffrage.

Après la phase terrassement, les cavités rencontrées seront comblées avec du matériau granulaire grossier de type 40/120 ou du béton. Le choix du matériau dépendra du type de cavité. S'il s'agit de cavités en sous-œuvre pouvant mettre en doute la stabilité de l'ouvrage il conviendra de mettre en place du béton.

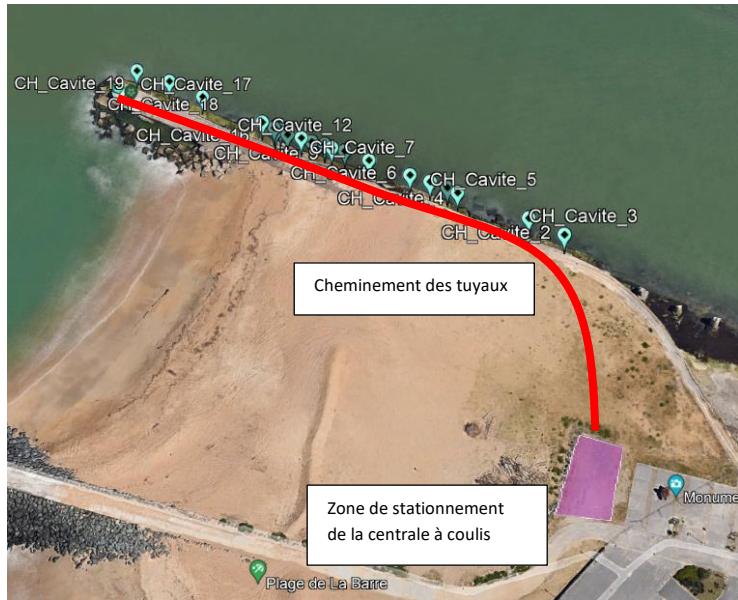
Figure 106: Positionnement cavités

Il est proposé de reprendre ponctuellement la risberme côté Adour, du PM 90 au PM 250, au niveau des principaux désordres repérés (cavités). Le plan de repérage des cavités visible est disponible dans le dossier de plans.

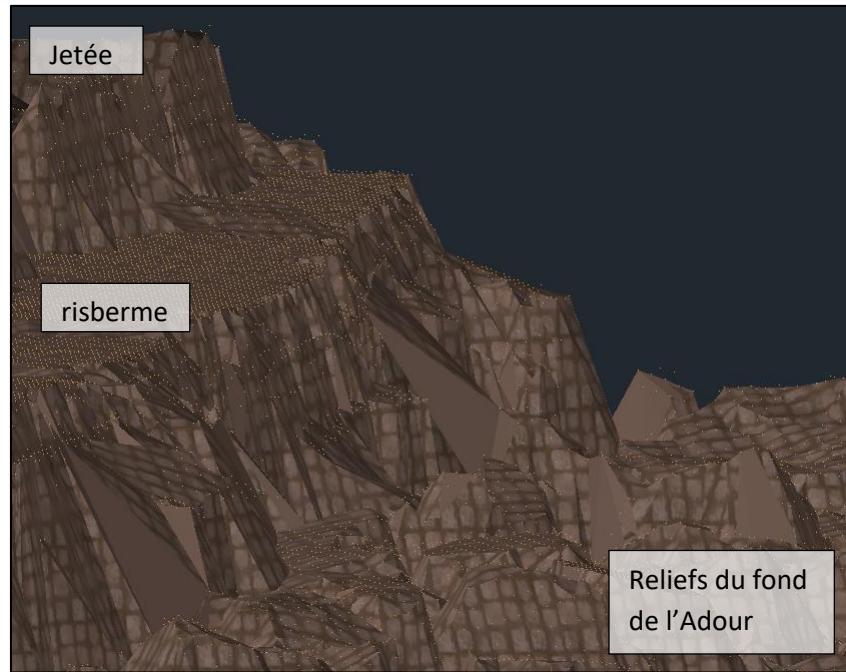
Figure 115 : Illustration des extrapolations du relevé bathymétrique

Nous gardons donc une réserve quant aux aléas qui pourraient parfois compromettre la mise en œuvre de cette opération sur certaines cavités dont les reliefs réels se détacheraient de nos attentes.

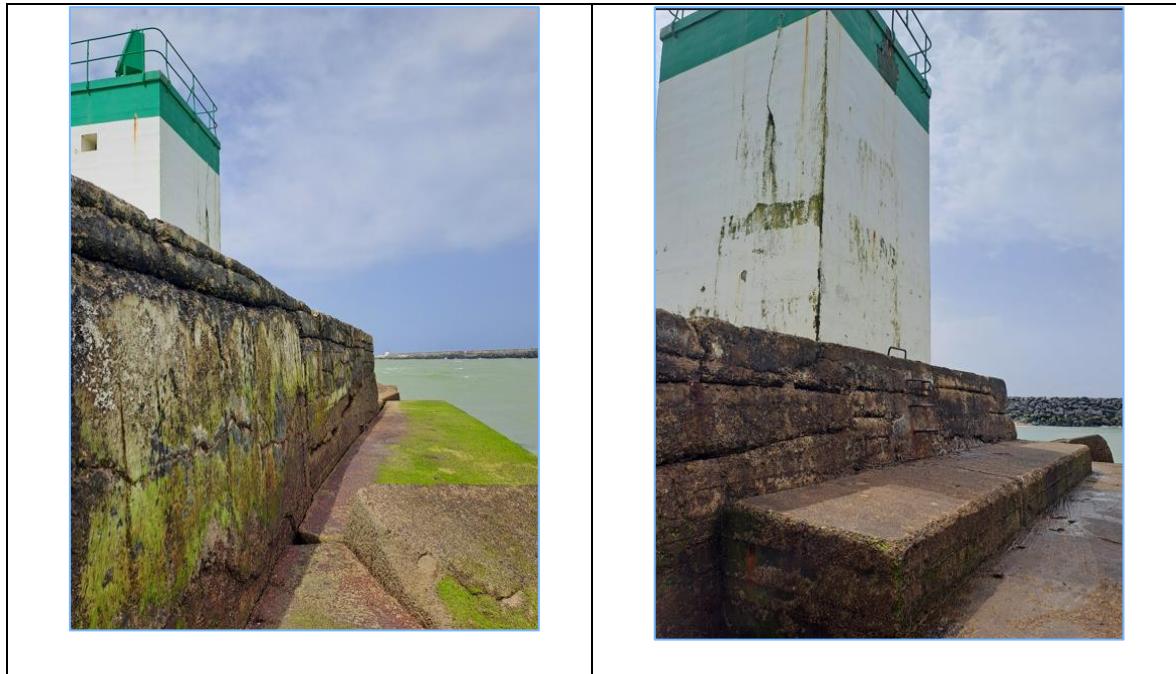
Figure 116 : Parement de la façade côté Adour et Atlantique du musoir ([source Suez Consulting])

- **Hauteurs variables de parement des 3 façades du musoir (Source Topo AF2008007_ANGLET_Plan) :**
 - Hauteur de parement côté Adour (au niveau du musoir) : varie de 2,14m à 2,31m
 - Hauteur de parement côté Atlantique (au niveau du musoir) : varie de 1,57m à 2,14m
 - Hauteur de parement côté plage (au niveau du musoir) : varie de 1,57m à 2,61m

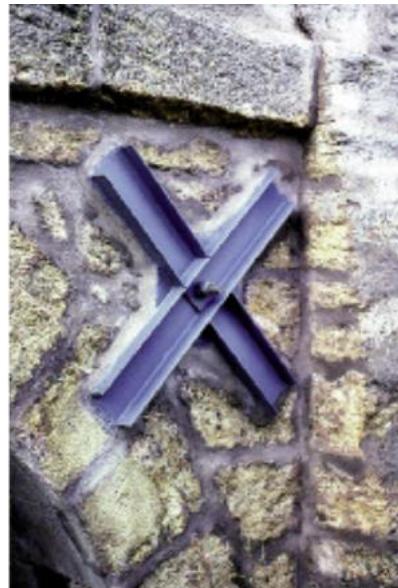
Figure 118 : tirant d'enserrement avec tête d'ancrage en croix de Saint-André. La protection de l'extrémité de la barre n'est pas assurée (crédit photo JL. Michotey, Guide FABEM 6.3)

Des mesures de protection contre la corrosion devront être appliquées telle que la pose d'une gaine protectrice du tirant ou encore des capuchons sur les clés d'enserrement
