## **GSE – Diagnostic PEMD PANZANI Bâtiment bas (Ex MURPART) - LES MUREAUX - (78)**

Diagnostic Produits, Equipements, Matériaux et déchets

**14 novembre 2024**

Référence R001-1623180NDJ-V02

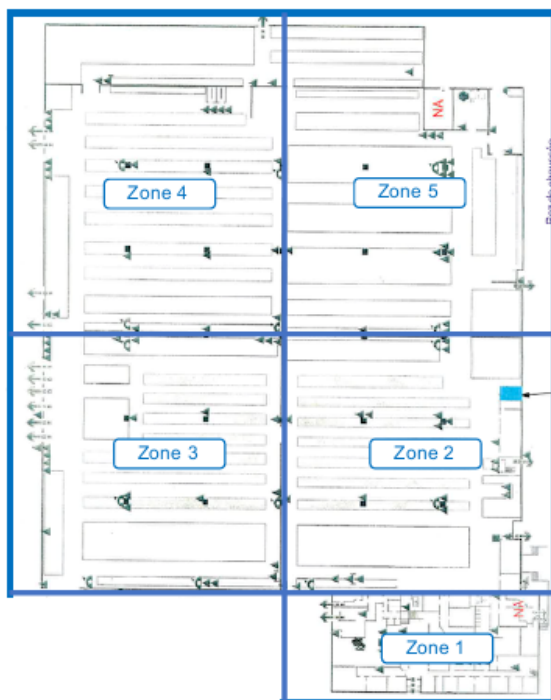
Figure 6 - Plan de zonage pour la localisation des MPCA (source : RAAT BATECA)

Il a été repéré des matériaux et produits contenant de l'amiante sur la base des conclusions des rapports avant démolition réalisés par BATECA et transmis par GSE :

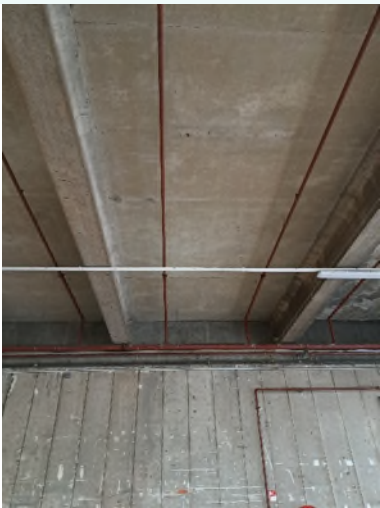
| Identification des déchets (DI) | | | | | | | |
|---|---|---|---|---|---|---|---|
| Béton | | 17 01 01 | 31596,9 | 13 409,1 m³ | Bâtiment bas (Ex MURPART) | Valorisation matière | Dallage béton<br>Longrine en Béton armé - Fondations<br>Mur - Béton armé - façade extérieur<br>Poteau - Béton armé<br>Poutre - Béton armé<br>Mur - Parpaing creux - périphérie<br>Escalier type droit - Béton armé<br>Dalle béton armé |

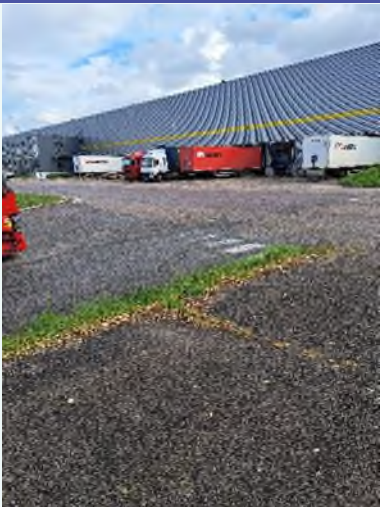
| Identification des déchets (DI) | | | | | | | |
|---|---|---|---|---|---|---|---|
| Mélange bitumineux ne contenant pas de goudron | | 17 03 02 | 4788,6 | 2 300,0 m³ | Bâtiment bas (Ex MURPART) | Valorisation matière | Enrobé de voirie - Chaussée |

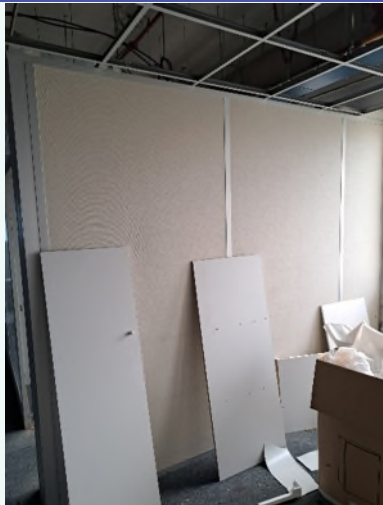
| Identification des déchets (DNDNI) | | | | | | | |
|---|---|---|---|---|---|---|---|
| Plaques et carreaux | | 17 08 02 | 21,5 | 24,8 m³ | Ensemble du bâtiment | Valorisation matière | Double plaques BA13 - Cloison<br>Mur - Carreau de plâtre - Cloison |

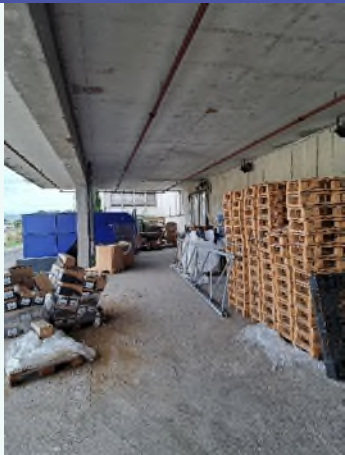
| Identification des déchets (DNDNI) | | | | | | | |
|---|---|---|---|---|---|---|---|
| Bois A (emballages, palettes) | | 17 02 01 | 38,4 | 80,0 m <sup>3</sup> (volume occupé) | Bâtiment bas (Ex MURPART) | Valorisation matière | Palette (en dépôt) |

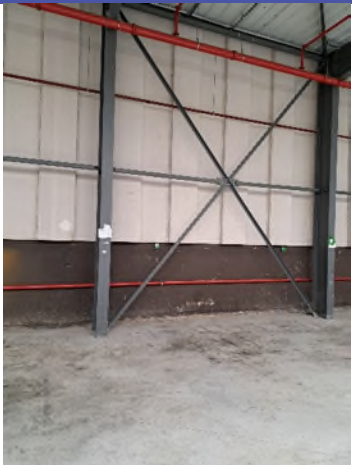
| Ferreux | | 17 04 05 | 246,3 | 983,4 m <sup>3</sup> (volume occupé) | Bâtiment bas<br>(Ex MURPART) | Valorisation<br>matière | Cuve<br>Radiateur<br>Porte d'entrée<br>Poutrelle métallique |

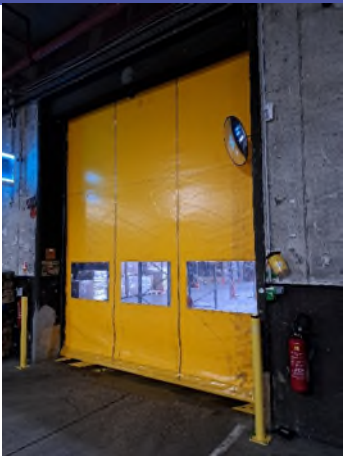
| PVC | | 17 02 03 | 1,8 | 1,7 m <sup>3</sup> | Bâtiment bas<br>(Ex MURPART) | Valorisation<br>matière | Conduit PVC<br>Porte roulante - PVC |

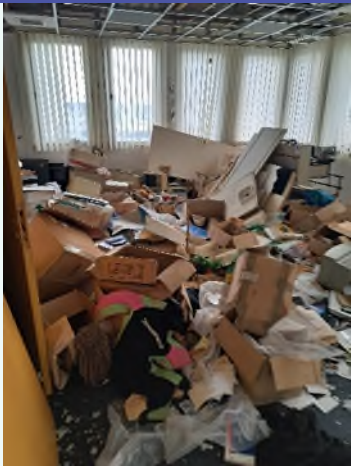
| Identification des déchets (DNDNI) | | | | | | | |
|---|---|---|---|---|---|---|---|
| Mélanges de DND listés ci-dessus | | 17 09 04 | 42 | 70,0 m <sup>3</sup> (volume occupé) | Bâtiment bas (Ex MURPART) | Valorisation matière ou valorisation énergétique | Encombrants |

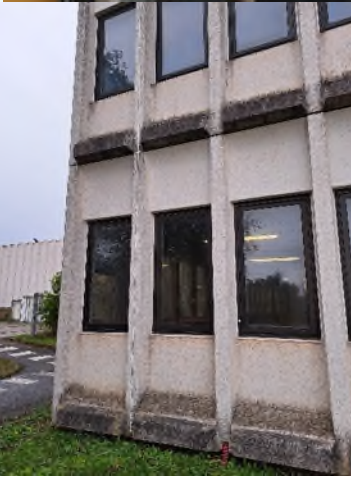
| Identification des déchets (DNDNI) | | | | | | | |
|---|---|---|---|---|---|---|---|
| Fenêtres et autres ouvertures vitrées : bois/aluminium/PVC et simple vitrage ou double vitrage | | 17 02 02 /<br>17 02 03 /<br>17 04 02 | 40,4 | 46,9 m <sup>3</sup> | Bâtiment bas (Ex MURPART) | Valorisation matière | Porte d'entrée vitrée - Aluminium<br>Fenêtre double vitrage - Cadre en aluminium<br>Porte d'entrée vitrée - Acier<br>Skydome y compris bâti métallique |

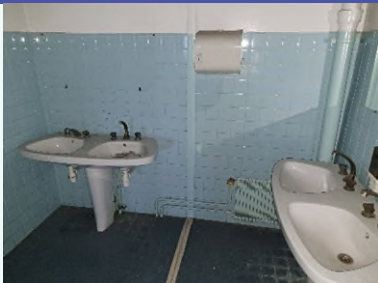
| Identification des déchets (DE) | | | | | | | |
|---|---|---|---|---|---|---|---|
| Equipements sanitaires (lavabos, éviers, WC...) | | 17 09 04 / 17 01 03 | 1 | 8,3 m³ | Bâtiment bas (Ex MURPART) | Valorisation matière | WC<br>Lavabo en céramique<br>Cabine de douche<br>Urinoir |

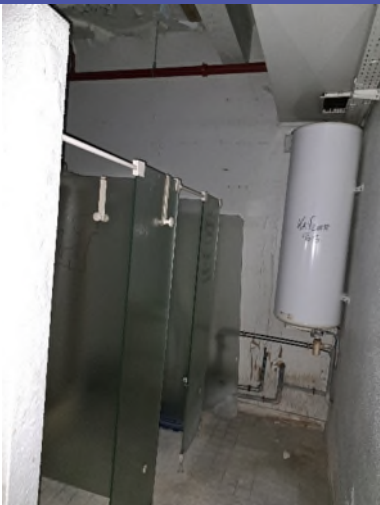
| Génie climatique<br>(chauffage, climatisation,<br>ventilation) | | 20 01 36 | 4,9 | 1,0 m <sup>3</sup> | Bâtiment bas<br>(Ex MURPART) | Valorisation<br>matière | Aérotherme d'intérieur<br>Ballon d'eau chaude -<br>moyen<br>Chaufferie (sous-station) |

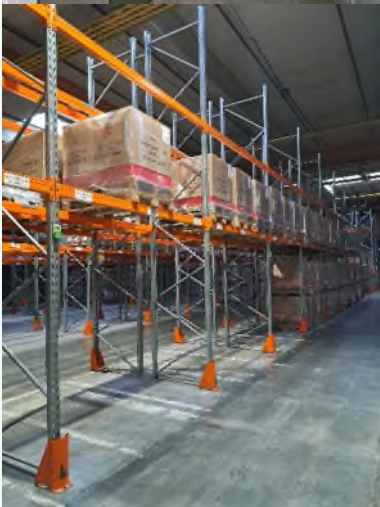
| Matériel industriel ou<br>mobilier | | 17 09 04 /<br>17 04 05 | 381,8 | 792,1 m <sup>3</sup> (volume<br>occupé) | Bâtiment bas<br>(Ex MURPART) | Valorisation<br>matière | Etagère de stockage<br>industriel métallique<br>Miroirs de surveillance<br>intérieurs - Entrepôt |

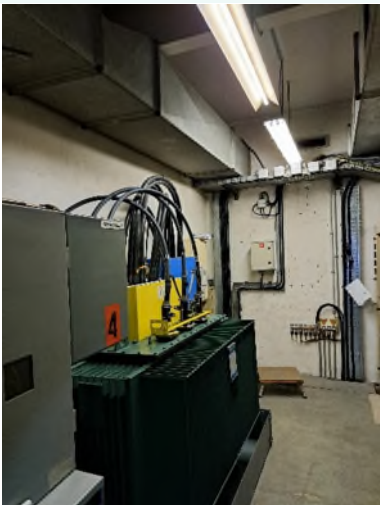
| Identification des déchets (DE) | | | | | | | |
|---|--|---|---|---|---|---|---|
| Equipement divers (ascenseurs, armoires TGBT, ...) | | 20 01 36 | 1,7 | 38,5 m <sup>3</sup> | Bâtiment bas (Ex MURPART) | Valorisation matière | Armoire électrique TGBT<br>Coffret électrique |

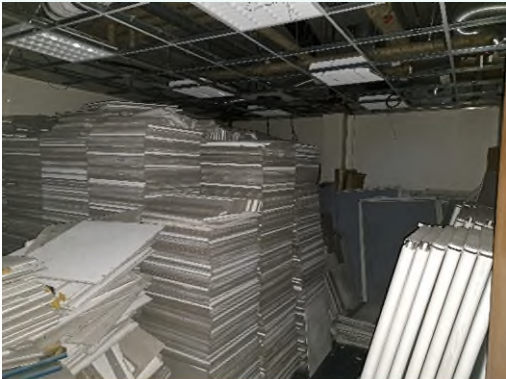
| Annexes | | | | | | | |
|---|---|---|---|---|---|---|---|
| Autres matériaux isolants | | 17 06 04 | 4,1 | 47,9 m³ | Bâtiment bas (Ex MURPART) | Elimination | Minérale - Faux plafond Calorifugeage non amianté |

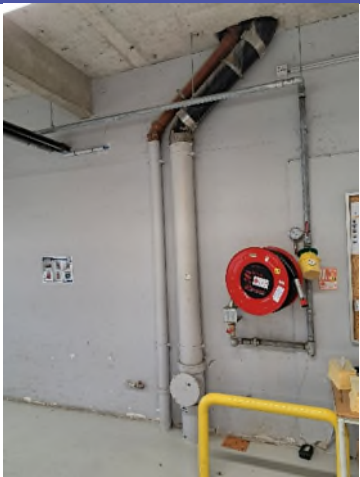
| Autres matériaux ou déchets non dangereux (DND) | | 17 09 04 /<br>17 04 05 | 8,9 | 166,9 m <sup>3</sup> | Bâtiment bas<br>(Ex MURPART) | Valorisation<br>matière | Extincteur<br>RIA |

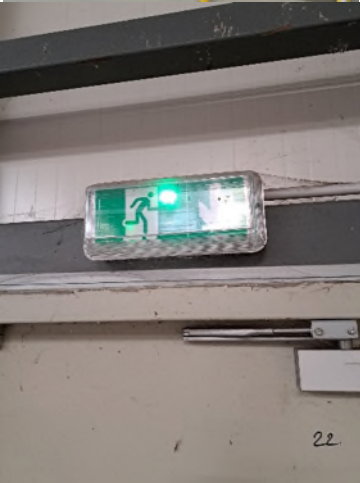
| Autres DEEE non dangereux | | 20 01 36 | 4,6 | 7,4 m <sup>3</sup> | Bâtiment bas<br>(Ex MURPART) | Valorisation<br>matière | Radiateur électrique<br>Bloc secours BAES<br>Groupe électrogène<br>Pompe électrique |

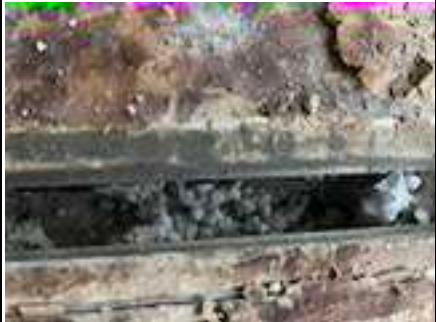
| Bât administratif – joint dilatation polystyrène | Zone préparation - Porte coupe-feu 2017 | Rdc local alarme - Porte coupe-feu 2017 |

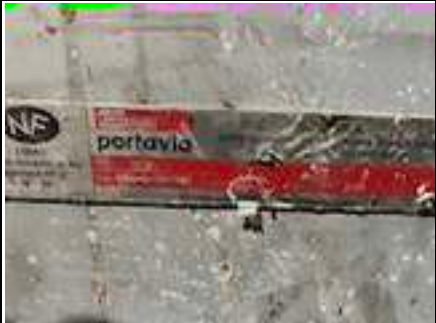
| Rdc entrepôts - porte coupe-feu 2001 | Local charges - Porte coupe-feu 2001 | Chaudière 2021 |
