Communauté de Communes du Bassin de Vie d'Ile-Rousse

Schéma Directeur d'Alimentation en Eau Potable

*Annexes techniques
Etat des lieux*

G.E.I.
DOSSIER HD34.09.026 (Rapport annexes techniques - Etat des lieux)
Août 2010

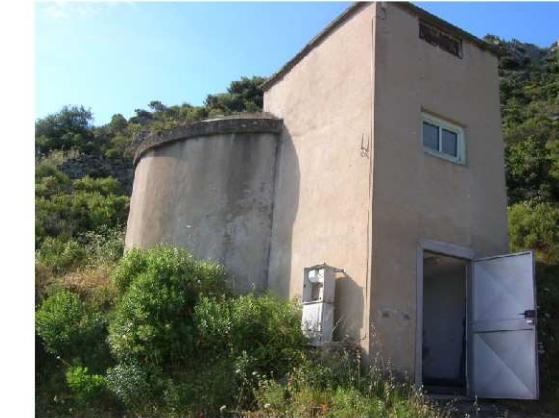
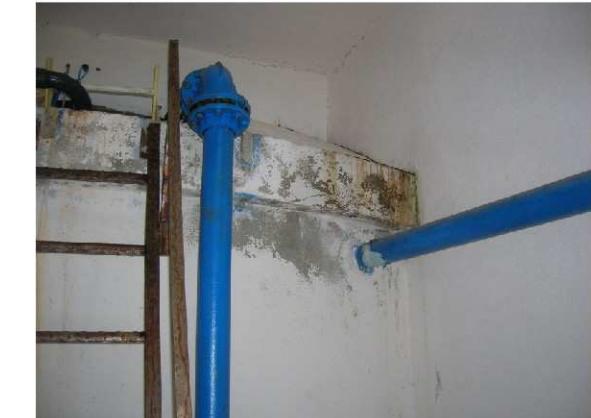
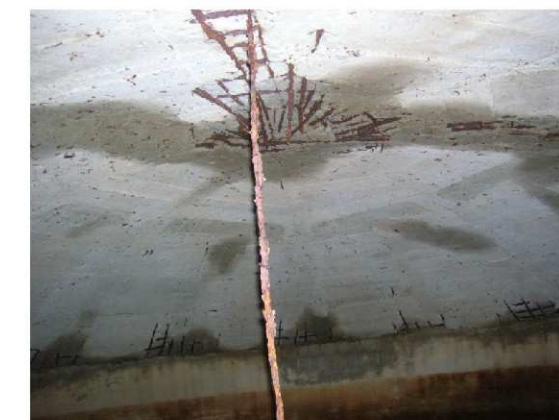
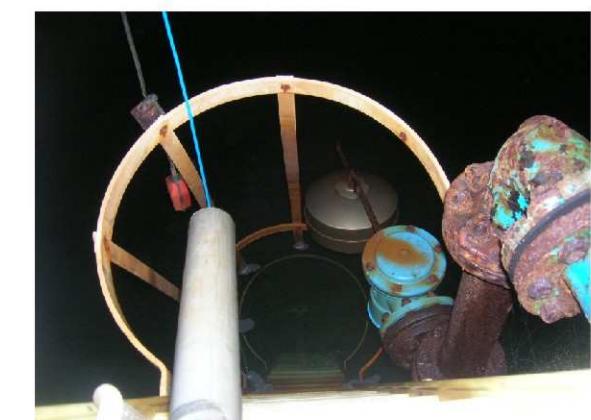
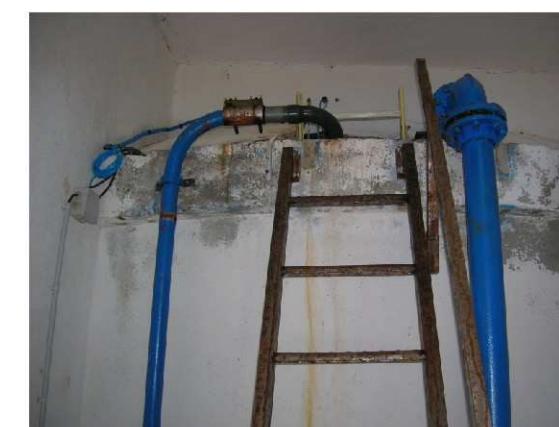
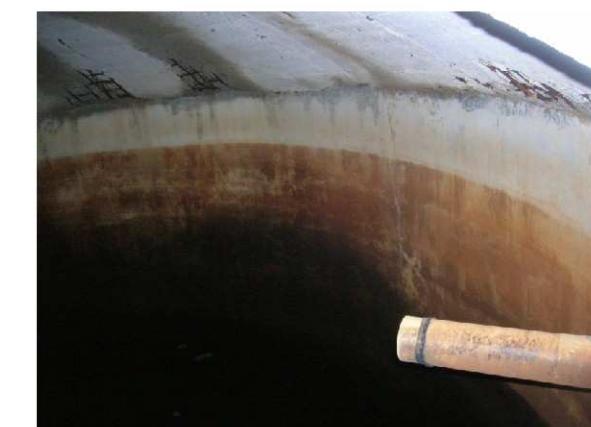
Réservoir de Monticello 2

Protection	L'accès à la chambre de vanne est sécurisé par une porte métallisée fermée à clef. La délimitation avec la parcelle voisine n'est pas matérialisée.
Télégestion	Oui
Alarme anti-intrusion	Non
Electricité	Oui
Accès	Accès en véhicule léger
État général	<p>Les organes et les conduites de la chambre de vannes sont en bon état, malgré quelques traces de rouilles. Par contre ceux présents dans la cuve sont fortement corrodés.</p> <p>Le béton interne à la cuve est dégradé (apparition de ferraillage).</p> <p>Le local est bien aéré.</p> <p>L'échelle dans la chambre de vannes et dans la cuve sont en bon état.</p>
Traitement	Le traitement se fait au niveau de la production par l'OEHC.
Dispositif de comptage	Les deux arrivées sont équipées par des compteurs de type Flostar M, ces compteurs disposent de têtes émettrices.
Mode de prélèvement	Il existe deux robinets de prélèvement à l'extérieur du bâti (adduction / distribution).

Fréquence de nettoyage	Tous les 5 ans
Difficulté d'exploitation	-
Aménagements proposés	<ul style="list-style-type: none"> - Etude du génie civil puis étanchéification par résine époxy. - Remplacement des canalisations d'arrivée de la cuve - Mise en place d'un compteur sur la distribution (rélié à la télégestion existante). - Création d'un grillage entre la parcelle voisine et le réservoir. - Alarme anti-intrusion.

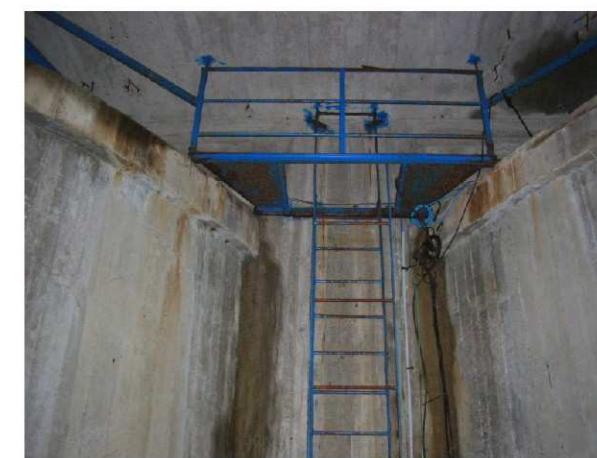
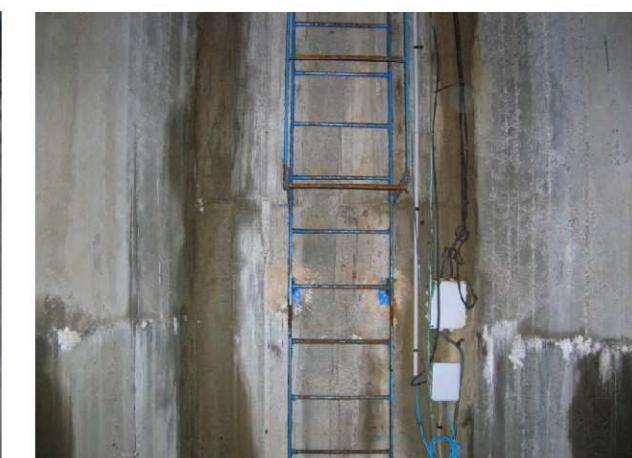
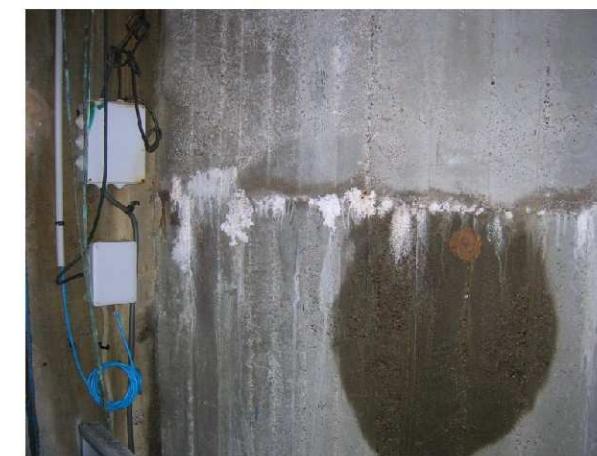
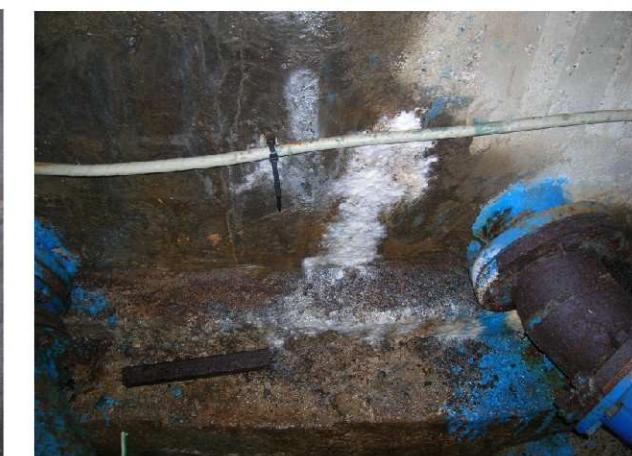
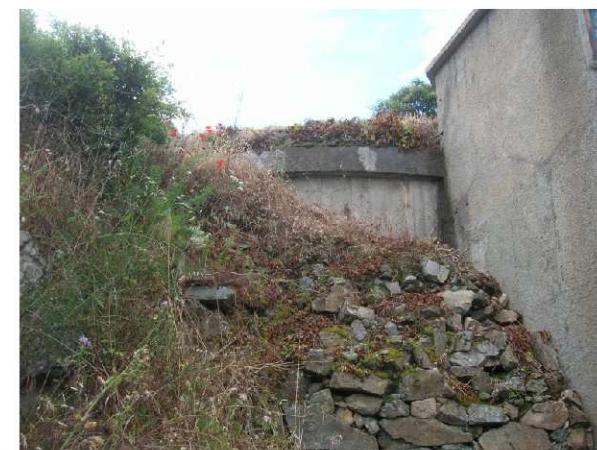
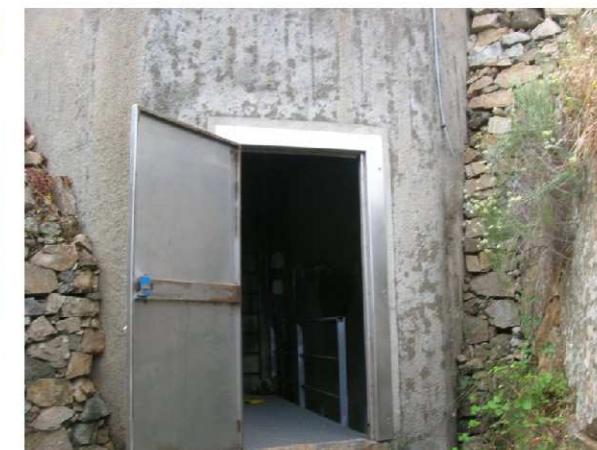
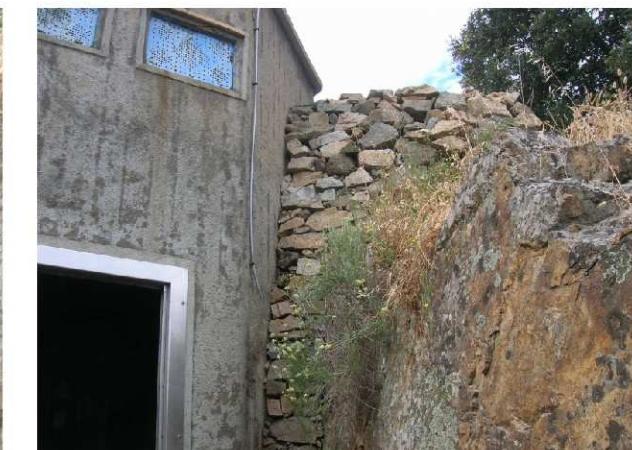
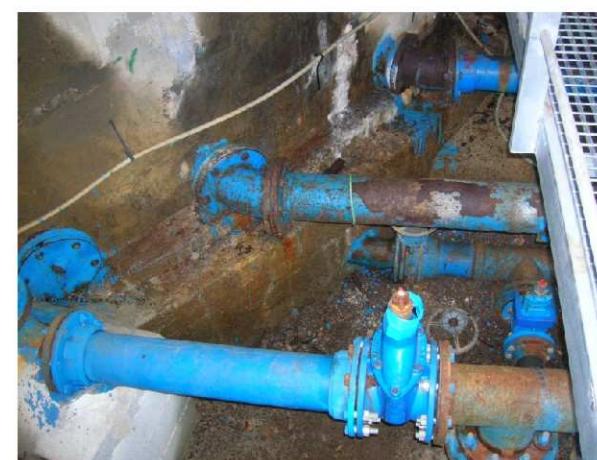
Réervoir de L'Ile Rousse

Télégestion	Non
Alarme anti-intrusion	Non
Electricité	Oui
Accès	La route à 50 mètres en dessous du réservoir.
État général	<p>Le béton de l'ouvrage est en très mauvais état, de nombreux suintement des cuves sont dénombrés.</p> <p>Les organes et les conduites sont en mauvais état.</p> <p>L'échelle d'accès à la partie supérieure de la cuve est oxydée ainsi que la plateforme d'accès aux cuves.</p>
Dispositif de comptage	Il n'existe pas d'appareil de comptage dans le réservoir hormis le compteur servant pour la recherche de fuite mis en place en parallèle de la conduite de distribution.
Mode de prélèvement	aucun
Fréquence de nettoyage	Tous les 5 ans
Difficulté d'exploitation	-
Aménagements proposés	<ul style="list-style-type: none"> - Mise en place de robinets de prélèvement. - Réaliser une étude du génie civil afin d'estimer l'état du ferraillage et des bétons, les conclusions définiront les travaux à réaliser. - Réhabilitation (peinture anti oxydation) de l'échelle et de la plateforme d'accès aux cuves. - Réhabilitation (peinture anti oxydation) voire remplacement des vannes et des conduites dans la chambre de vannes (si conservation de l'ouvrage). - Compteur sur la distribution raccordé à une télégestion. - Echelle d'accès à la cuve avec crinoline. - Alarme anti-intrusion.

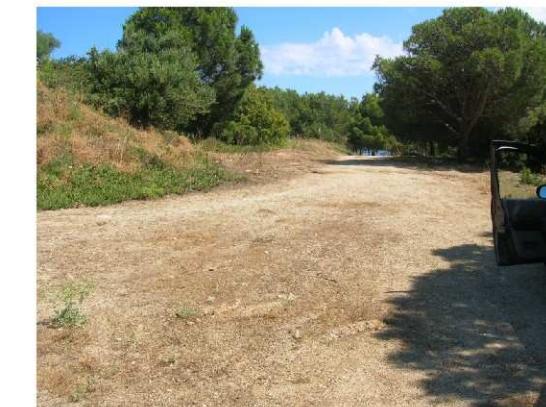
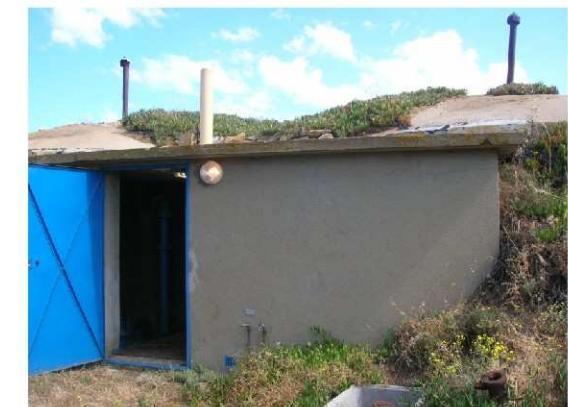
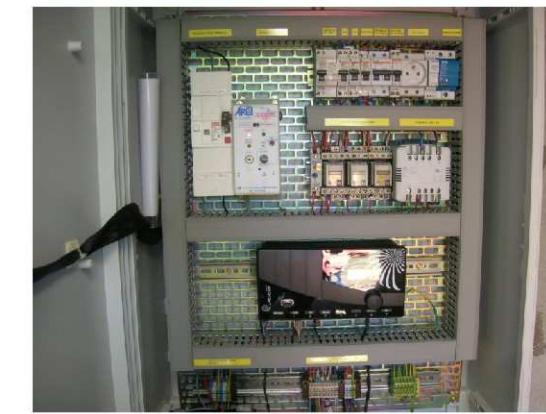
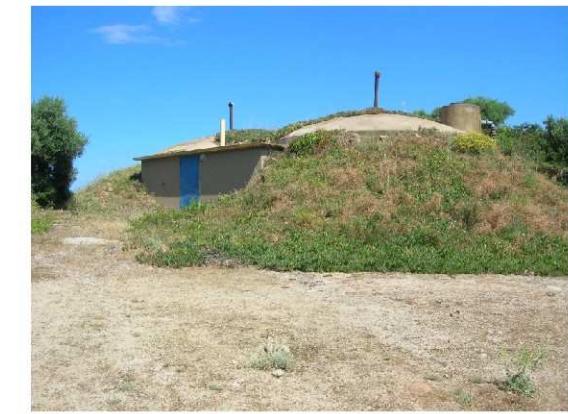
Réservoir de Davia

Protection	L'accès à la chambre de vannes est sécurisé par une porte métallique verrouillée. L'accès aux cuves quant à elles n'est pas fermé à clé. Il n'existe pas de protection pour les échelles d'accès à la cuve.
Télégestion	Oui (Cellbox – transmission GSM)
Alarme anti-intrusion	Non
Electricité	Oui
Accès	Véhicules légers
État général	Le génie civil de l'ouvrage et les organes semblent en bon état. Toutefois, la dalle et la cuve présentent de légères fissures.
Dispositif de comptage	non
Mode de prélèvement	non
Fréquence de nettoyage	Tous les 5 ans
Difficulté d'exploitation	-
Aménagements proposés	<ul style="list-style-type: none"> - Délimitation de la parcelle de l'ouvrage. - Mise en place d'un système de fermeture sécurisé sur le regard d'accès aux cuves. - Mise en place d'un compteur sur la distribution et raccordement à la télégestion. - Echelle d'accès à la cuve avec crinoline + rambarde de sécurité sur la dalle supérieure. - Etude de génie civil et étanchéification de la dalle supérieur et de la cuve (si nécessaire) - Alarme anti-intrusion.

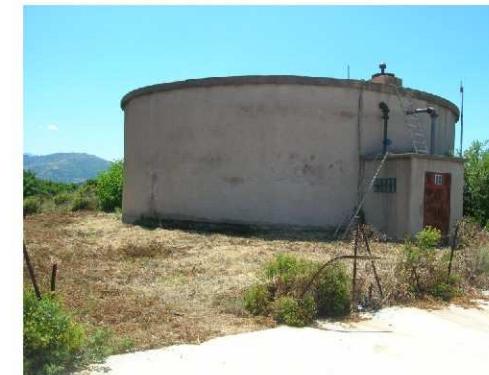
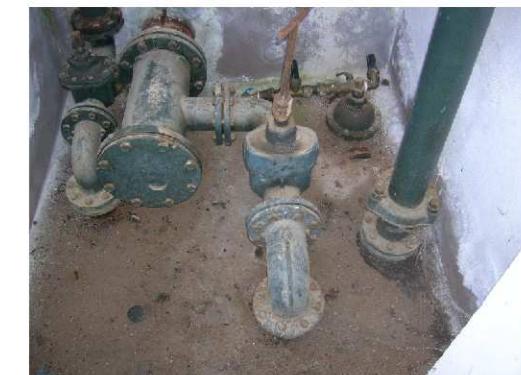
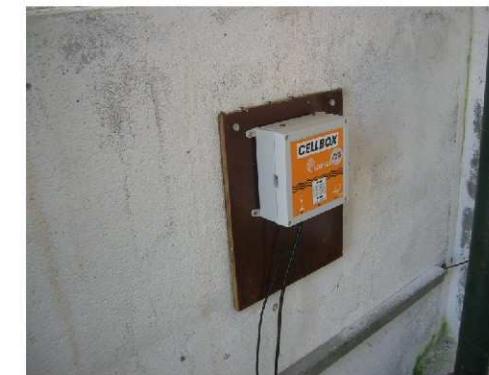
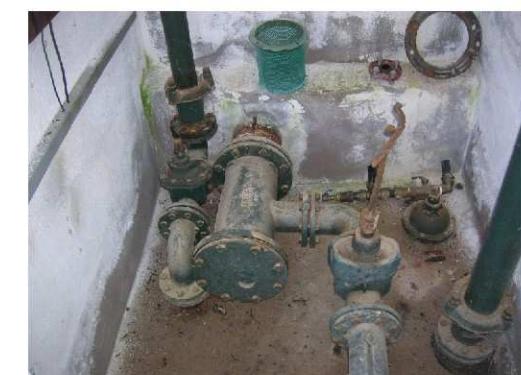
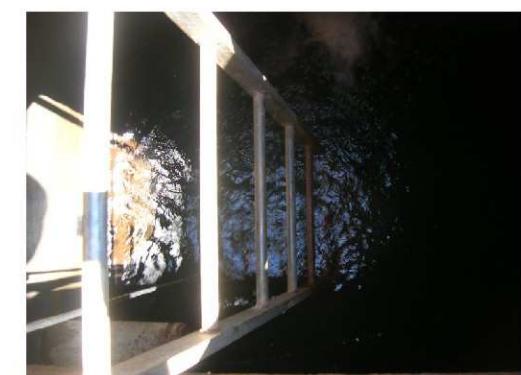
Réervoir de Pietralta

Protection	L'accès à la chambre de vannes est sécurisé par une porte métallique fermée à clé.
Télégestion	Non
Alarme anti-intrusion	Non
Electricité	Non
Accès	10 minutes à pied
État général	Le béton de l'ouvrage est en mauvais état (dégradation du béton, ferraillage apparent...). Les organes et les conduites semblent en bon état.
Dispositif de comptage	Oui (volume arrivant de San Antonino)
Mode de prélèvement	Oui
Fréquence de nettoyage	Tous les 5 ans
Difficulté d'exploitation	-
Aménagements proposés	<ul style="list-style-type: none"> - Création d'un grillage entre la parcelle voisine et le réservoir. - Réaliser une étude du génie civil afin d'estimer l'état du ferraillage et des bétons, les conclusions définiront les travaux à réaliser. - Raccordement du compteur à la télésurveillance avec panneau solaire ou batterie (suivi compteur et marnage). - Création d'un nouveau réservoir. - Alarme anti-intrusion.

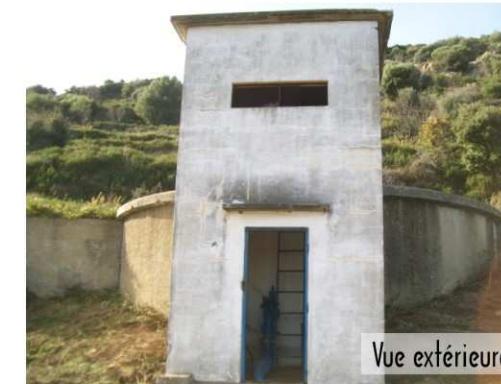
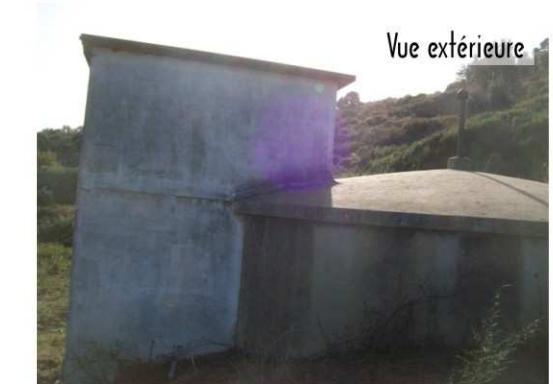
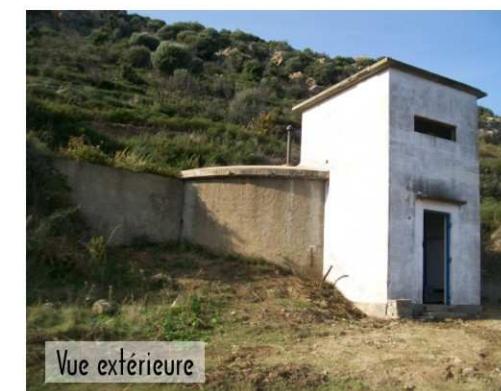
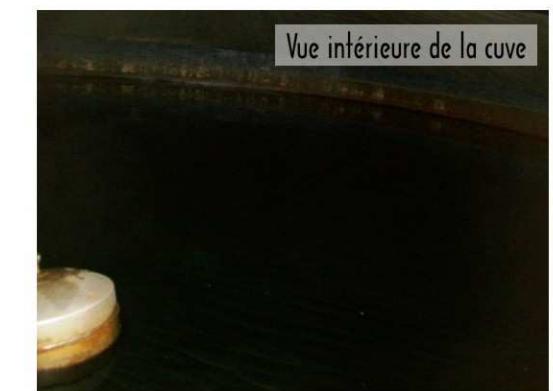
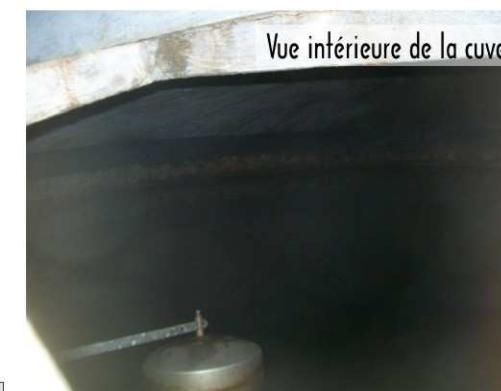
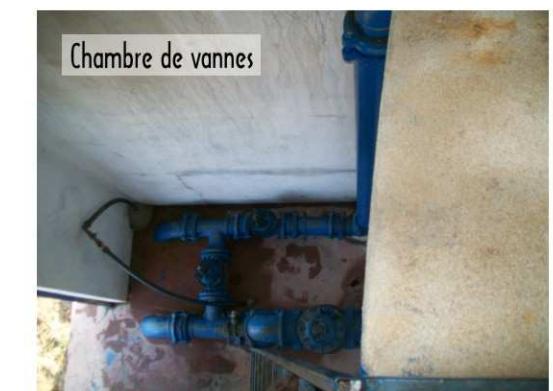
Réservoir d'Alzia

Protection	L'ouvrage n'est pas sécurisé
Télégestion	Non
Alarme anti-intrusion	Non
Electricité	Non
Accès	A travers la parcelle mitoyenne
État général	La dégradation de l'ouvrage apparaît très avancée. Ce stockage n'est pas utilisable en l'état actuel. La chambre de vanne (côté chemin communal) est hors d'usage.
Dispositif de comptage	Aucun
Mode de prélèvement	Aucun
Fréquence de nettoyage	-
Difficulté d'exploitation	-
Aménagements proposés	- Etude du génie civil pour valider la dégradation avancée et suppression de l'ouvrage le cas échéant.

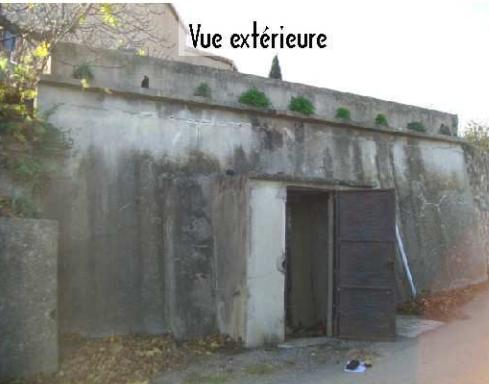
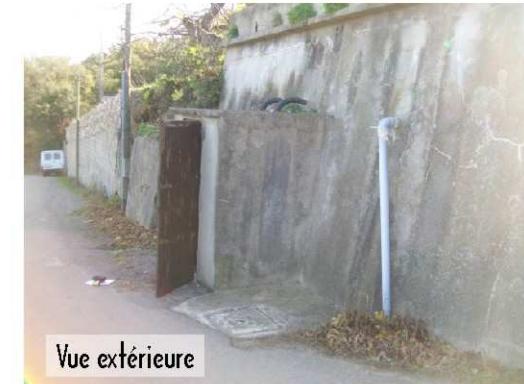
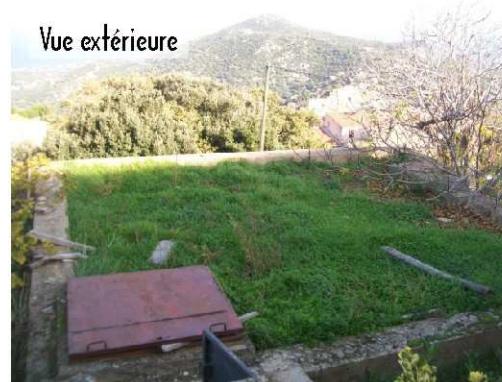
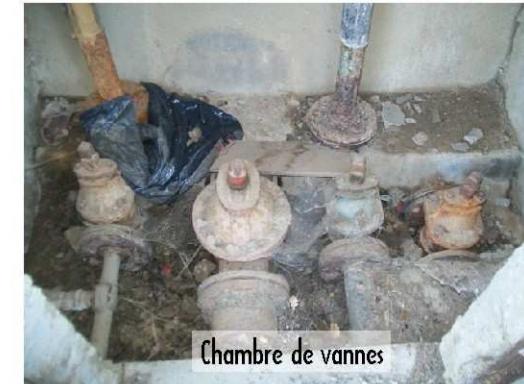
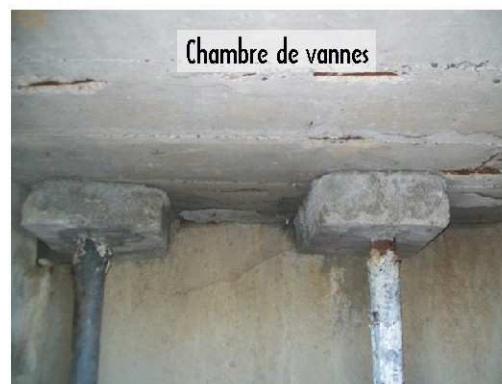
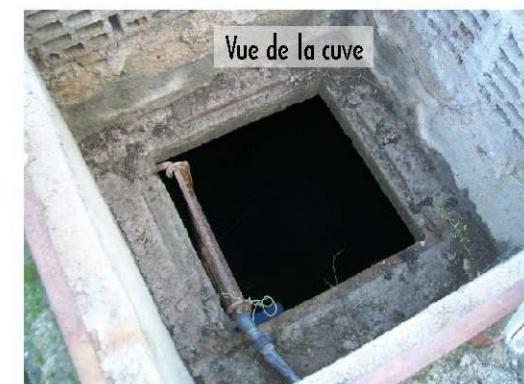
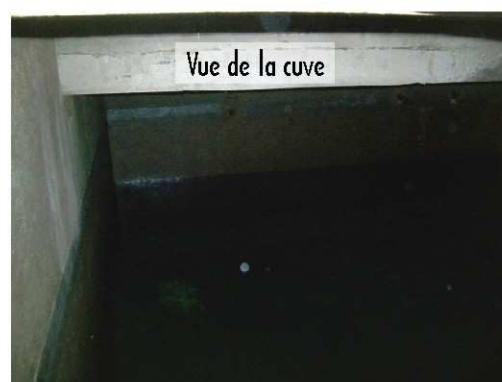
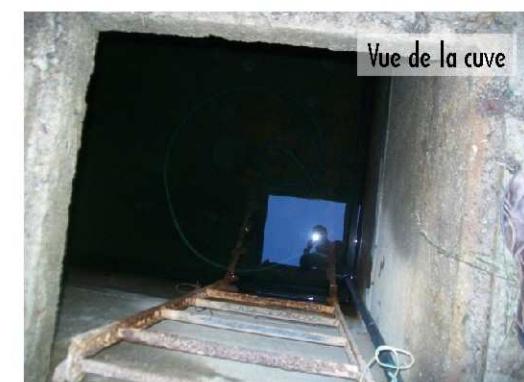
Nom : Réservoir d'Alzia
Localisation : Commune de Santa Reparata
Fonction : réservoir à l'abandon
Propriétaire : CCBVIR
Caractéristique : Cuve de 120 m³ (6 m x 6 m x 3.3 m)
Coordonnées : X : 540 322
Y : 255 158
Z : 347 m NGF

Réservoir d'Alzia	
Volume	120 m ³ (1 cuve rectangulaire de 6 m sur 6 m)
Défense incendie	non
Côte radier	347 m NGF
Côte trop plein	350,3 m NGF
Situation géographique (Lambert III Sud)	X : 540 322 Y : 255 158 Parcelle : CCBVIR (commune de Santa Reparata)
Fonctionnement	Ce réservoir en bord de chemin communal est actuellement abandonné. L'alimentation à partir de San Antonino est déconnectée. L'ouvrage est très dégradé et fait partie intégrante du parcellaire de la maison mitoyenne. Le réservoir était alimenté par l'OEHC (haut service) à partir de San Antonino. Le remplissage du réservoir est géré par un robinet flotteur. L'ouvrage dispose d'un trop-plein et d'une vidange pour nettoyer l'ouvrage. L'accès à la cuve se fait par le haut de la cuve. La trappe d'accès est en très mauvais état et l'accès à l'intérieur de l'ouvrage est impossible. Une pompe d'un particulier avec tuyau est actuellement disposée au fond de l'ouvrage qui n'est pas vide.

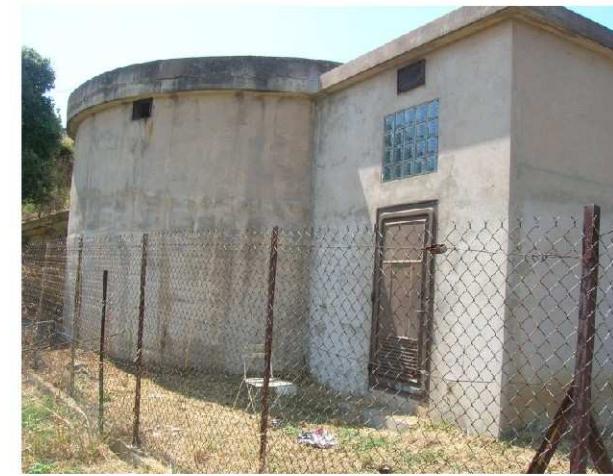
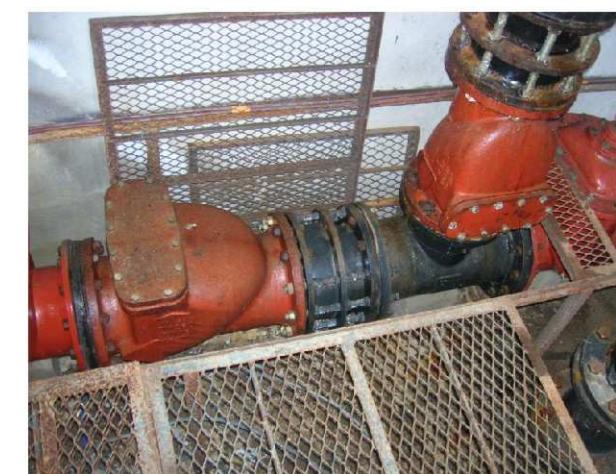
Réservoir de San Bernadinu	
Volume	170 m ³ (1 cuve circulaire)
Défense incendie	non
Côte radier	250 m NGF
Côte trop plein	254 m NGF
Situation géographique (Lambert III Sud)	X : 541 033 Y : 255 630 Parcelle : 707 (OEHC – commune de Santa Reparata)
Fonctionnement	La modalité d'alimentation du réservoir est fonction de la saison. En été, le remplissage du réservoir est réalisé par le surpresseur du barrage de Codole selon la variation du niveau d'eau mesuré par les poires de niveau. En hiver, le barrage de Codole ne fonctionne pas, le réservoir est alimenté par la réserve de Salvi à l'aide d'une vanne altimétrique située dans la chambre de vannes. Le réservoir de San Bernadinu dessert les réservoirs de Santa Reparata (Bas service) et le réservoir d'Occiglioni 2. Les conduites et organes sont en bon état. L'ouvrage dispose d'un trop-plein et d'une vidange pour nettoyer la cuve. L'accès à la cuve se fait par le dessus du réservoir par un regard de visite fermé à clé. Un compteur est situé sur la conduite de remplissage de Codole Bas Service du réservoir, ce compteur est de type Actaris 150 mm. Le compteur ne dispose pas de tête émettrice.

Protection	L'accès à la chambre de vannes est sécurisé par une porte métallique fermée à clé. La parcelle est grillagée, toutefois, le portail ne ferme pas à clé.
Télégestion	Non (en cours)
Alarme anti-intrusion	Non
Electricité	Oui
Accès	Véhicule léger
État général	Le génie civil, des conduites et des organes semblent en bon état.
Dispositif de comptage	Oui (volume arrivant par Codole Bas Service)
Mode de prélèvement	Non
Fréquence de nettoyage	Tous les 5 ans
Difficulté d'exploitation	-
Aménagements proposés	- Sécurisation du portail - Installation d'une alarme anti-intrusion - Compteur sur la distribution raccordé à une télégestion - Installation d'une rambarde de sécurité sur la cuve.

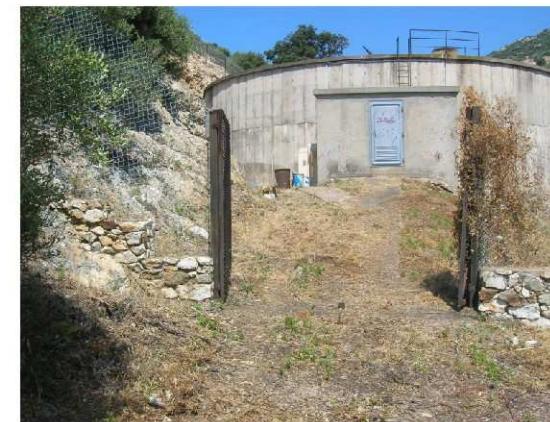
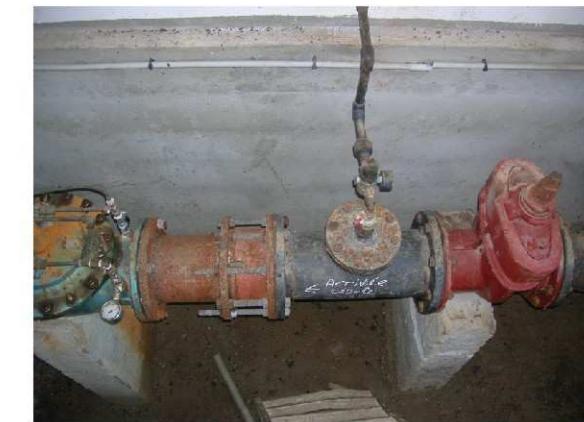
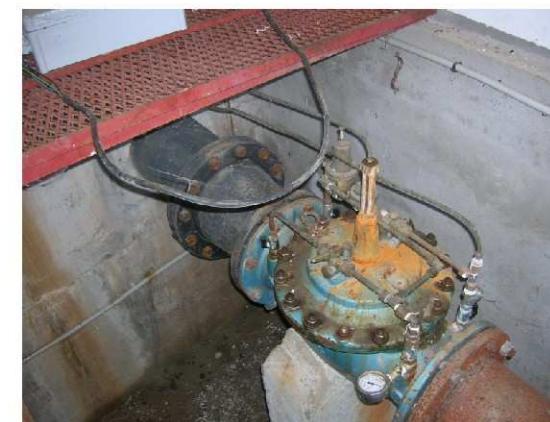
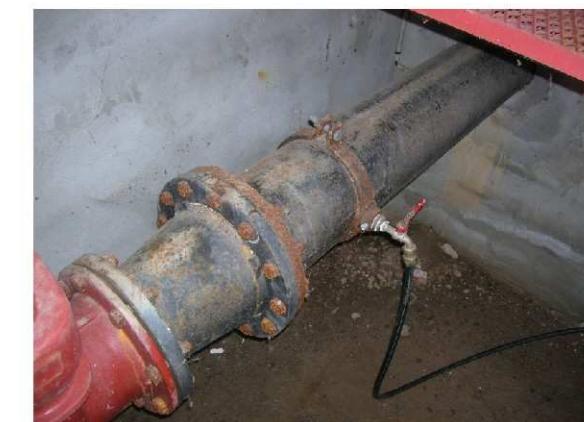
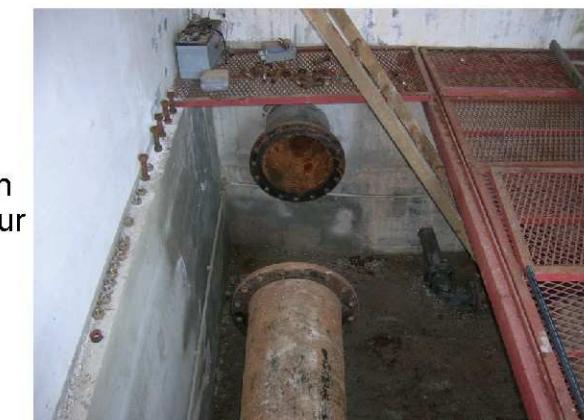
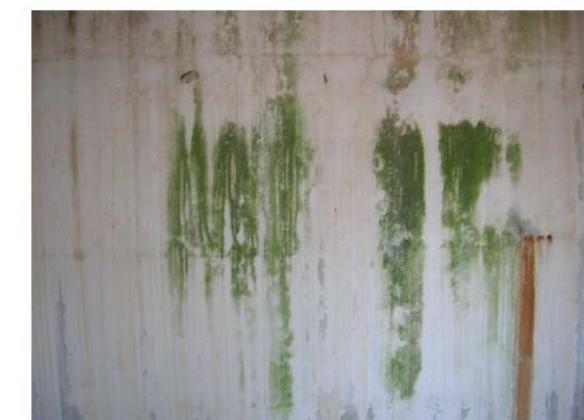
Réservoir de Santa Reparata Bas Service

Réservoir de Santa Reparata Bas service	
Volume	1500 m ³ (1 cuve circulaire)
Défense incendie	non
Côte radier	147 m NGF
Côte trop plein	153 m NGF
Situation géographique (Lambert III Sud)	X : 541 256 Y : 256 945 Parcelle : 116 (OEHC – commune de Santa Reparata)
Fonctionnement	Le réservoir de Santa reparata est alimenté par le réservoir de San Bernadinu et alimente le réservoir de Monticello 3 et le réseau d'Île Rousse. Le niveau d'eau dans le réservoir est régulé par une vanne altimétrique. L'ouvrage dispose d'un trop-plein et d'une vidange pour nettoyer la cuve. L'accès à la cuve se fait par le dessus du réservoir par un regard de visite fermé à clé. Un compteur est situé sur la conduite de distribution. Le compteur était en cours d'installation lors de notre visite. Un robinet de prélèvement est situé à l'extérieur du réservoir.
Protection	L'accès à la chambre de vannes est sécurisé par une porte métallique fermée à clé. La parcelle est grillagée, toutefois, le portail ne ferme pas à clé.

Télégestion	Non (en cours)
Alarme anti-intrusion	Non
Electricité	Oui
Accès	Accès véhicules légers
État général	Les conduites et organes présentent des traces de corrosion.
Dispositif de comptage	Oui
Mode de prélèvement	Oui
Fréquence de nettoyage	Tous les 5 ans
Difficulté d'exploitation	-
Aménagements proposés	<ul style="list-style-type: none"> - Sécurisation du portail. - Installation d'une alarme anti-intrusion. - Compteur sur la distribution raccordé à une télégestion. - Mettre un cadenas sur le portail de clôture de la parcelle. - Mise en place de la télégestion avec panneau solaire ou batterie. - Etanchéification de la dalle supérieur + cuve prévue en 2010. - Mise aux normes des échelles d'accès aux cuves et à la dalle supérieure.

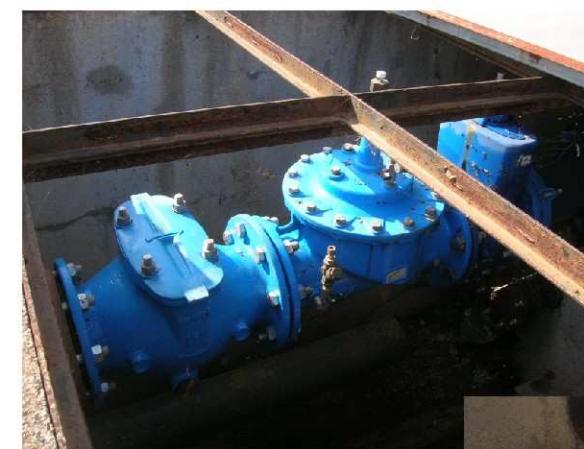
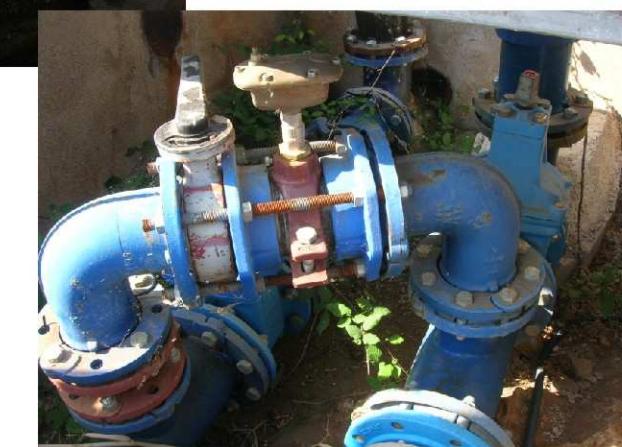
Réservoir de Monticello 1	
Volume	500 m ³ (1 cuve circulaire)
Défense incendie	non
Côte radier	347 m NGF
Côte trop plein	350 m NGF
Situation géographique (Lambert III Sud)	X : 542 344 Y : 256 769 Parcelle : 49 (OEHC - commune de Monticello)
Fonctionnement	Le réservoir de Monticello 1 est alimenté par le réservoir de Santa Reparata haut service et dessert les réservoirs de Monticello 2 et 3. Le niveau d'eau dans le réservoir est régulé par une vanne altimétrique, situé dans le regard servant de chambre de vannes. Les conduites et organes sont en bon état. L'ouvrage présente des problèmes d'étanchéité, des suintements sur les parois ont été observés sur tout le tour de la cuve. L'ouvrage dispose d'un trop-plein et d'une vidange pour nettoyer la cuve. L'accès à la cuve se fait par le dessus du réservoir par un regard de visite fermé à clé. Un compteur de type Actaris 100 mm est situé sur la conduite de distribution. L'ensemble des conduites du réservoir est en Fonte 150 mm.

Protection	L'accès à la chambre de vannes est sécurisé par une porte métallique fermée à clé. La parcelle est grillagée, toutefois, le portail ne ferme pas à clé.
Télégestion	Non (en cours)
Alarme anti-intrusion	Non
Electricité	Oui
Accès	Accès 4x4
État général	L'étanchéité du réservoir est défectueuse, des exfiltrations d'eau sont observées sur tout le tour de la cuve.
Dispositif de comptage	Oui (volume distribué)
Mode de prélèvement	Non
Fréquence de nettoyage	Tous les 5 ans
Difficulté d'exploitation	-
Aménagements proposés	<ul style="list-style-type: none"> - Installation d'une alarme anti-intrusion - Installation d'une rambarde de sécurité sur la cuve. - Création d'un grillage entre la parcelle voisine et le réservoir. - Etanchéification de la dalle et de la cuve prévue en 2010. - Mise aux normes des échelles d'accès. - Installation de la télégestion.

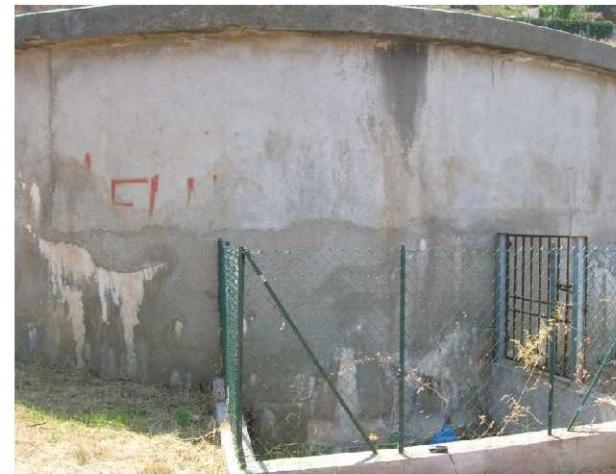
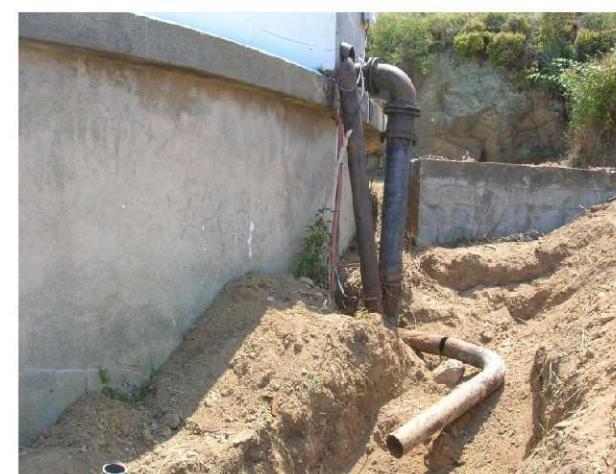
Réservoir de Monticello 3	
Volume	500 m ³ (1 cuve circulaire)
Défense incendie	non
Côte radier	131 m NGF
Côte trop plein	135 m NGF
Situation géographique (Lambert III Sud)	X : 542 168 m Y : 257 498 m Parcelle : 301 - (OEHC -commune de Monticello)
Date de mise en service	Avant 1980
Fonctionnement	Le réservoir de Monticello 3 est alimenté par les réservoirs de Monticello 1, de Santa Reparata Bas Service et d'Ile Rousse (à l'aide de la station de reprise de Bollaccia). Le réservoir dessert le secteur de Palazzi et Ile Rousse / Davia. Le niveau d'eau dans le réservoir est régulé par un flotteur pour l'alimentation gravitaire (Monticello 3 – Santa Reparata Bas Service) et est fonction de poires de niveau pour le surpresseur de Bollaccia. Les conduites et organes sont plus ou moins dégradés. Les canalisations d'arrivée dans le réservoir sont fortement corrodées. Lors de notre visite, des travaux de réhabilitation de l'ensemble de l'ouvrage étaient en cours. L'ouvrage dispose d'un trop-plein et d'une vidange pour nettoyer la cuve. L'accès à la cuve se fait par le dessus du réservoir par un regard de visite fermé à clé.

Protection	L'accès à la chambre de vannes est sécurisé par une porte métallique fermée à clé sur la dalle supérieure. La parcelle est grillagée, toutefois, le portail ne ferme pas à clé.
Télégestion	Non (en cours)
Alarme anti-intrusion	Non
Electricité	Oui
Accès	Accès avec un véhicule léger
État général	L'ouvrage présente d'anciennes traces de suintement. La dalle supérieure et la cuve ont fait l'objet d'une étanchéification en 2005.
Dispositif de comptage	Non (en cours)
Mode de prélèvement	Non
Fréquence de nettoyage	Tous les 5 ans
Difficulté d'exploitation	-
Aménagements proposés	- Création d'un grillage entre la parcelle voisine et le réservoir. - Sécurisation de la dalle supérieure (rambarde) - Alarme anti intrusion. - Mise en place d'un compteur et installation de la télégestion.

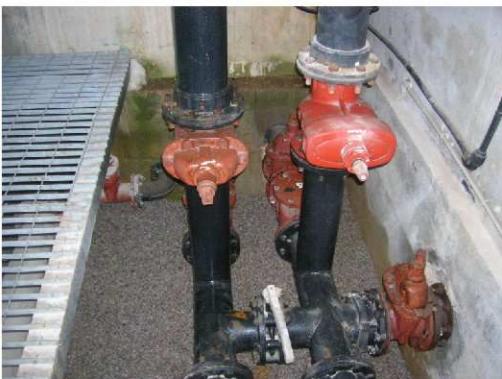
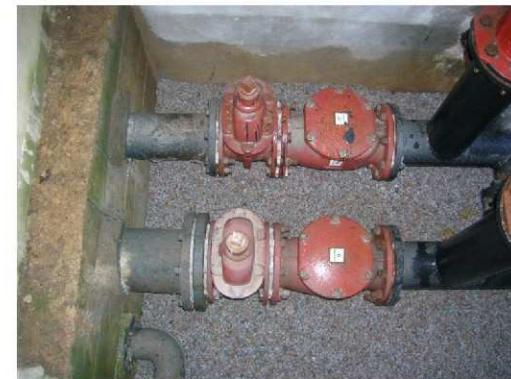
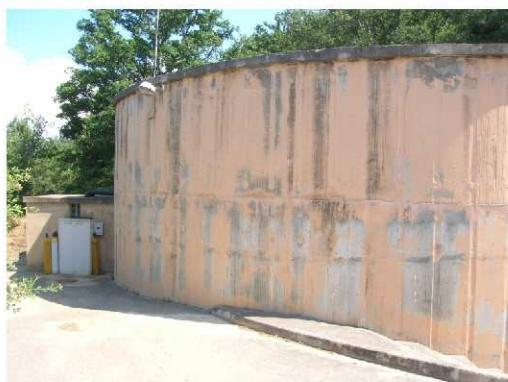
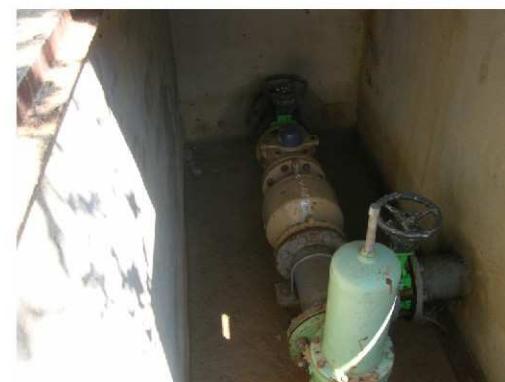
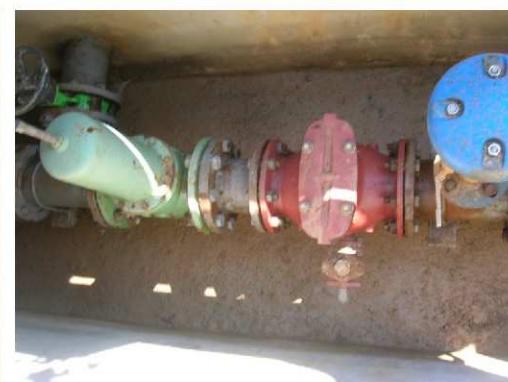
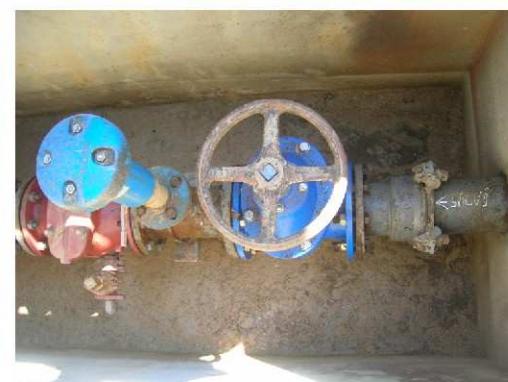
Réservoir de Santa Reparata Haut Service	
Volume	1 500 m ³ (1 cuve circulaire)
Défense incendie	non
Côte radier	355m NGF
Côte trop plein	360 m NGF
Situation géographique (Lambert III Sud)	X : 540 323 m Y : 255 139 m Parcelle : 600 - (OEHC -commune de Santa Reparata)
Fonctionnement	Le réservoir est alimenté par Salvi ou par Codole Haut service et dessert le village de Santa Reparata d'une part et Monticelo 1 d'autre part. Le niveau d'eau dans le réservoir est réglé par l'intermédiaire de poires de niveau qui conditionne le fonctionnement de Codole Haut Service. Une vanne altimétrique régule l'alimentation par la réserve de Salvi. L'ancienne chloration gazeuse n'est plus fonctionnelle. Elle doit être remise en service en 2010. L'ouvrage dispose d'un trop-plein et d'une vidange pour nettoyer la cuve. L'accès à la cuve est réalisé par la partie supérieure de l'ouvrage.
Protection	L'accès à la chambre de vannes est sécurisé par une porte métallique fermée à clé. La parcelle est grillagée avec portail.

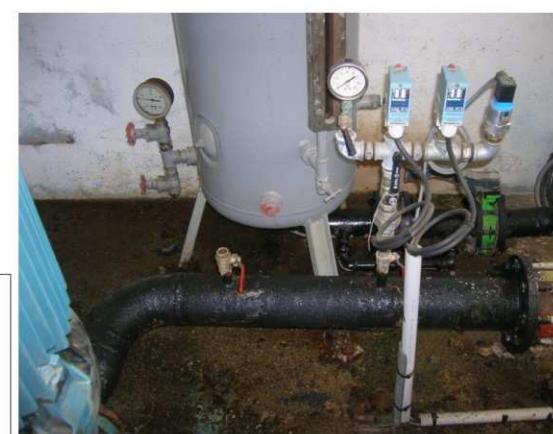
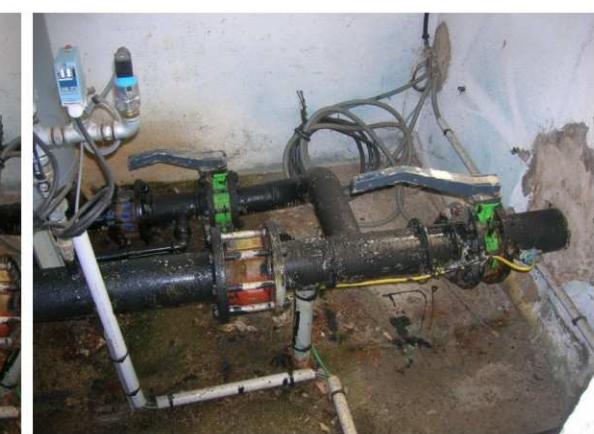
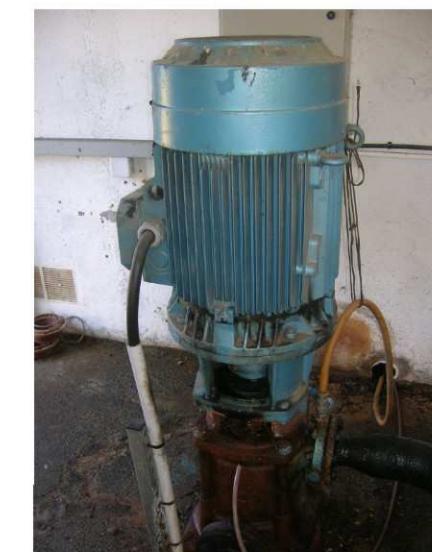
Nom : Station de Bollaccia
Localisation : Commune d'Île Rousse
Fonction : distribution + alimentation
Réservoir : Monticello 3
Caractéristique : 1 pompe de 75 m³/h
Maître d'ouvrage : OEHC
Coordonnées : X : 542 064
Y : 258 447
Z : 55 m

Supresseur de Bollaccia	
Situation géographique (Lambert III Sud)	X : 542 064
	Y : 258 447
	Z : 55 m NGF
	Propriété : OEHC (commune d'Ile Rousse)
Protection	Le local est sécurisé par une porte fermée à clé.
Télégestion	Non
Alarme anti-intrusion	Non
Electricité	Oui
Accès	Route.
Etat général	Le local est dégradé et doit être réhabilité
Dispositif de comptage	Absence de compteur en sortie d'ouvrage.
Aménagements proposés	<ul style="list-style-type: none"> - Installation d'une 2^{ème} pompe. - Réhabilitation du local. - Protection de la chambre de vannes extérieure. - Mise en place d'un compteur. - Alarme anti intrusion.

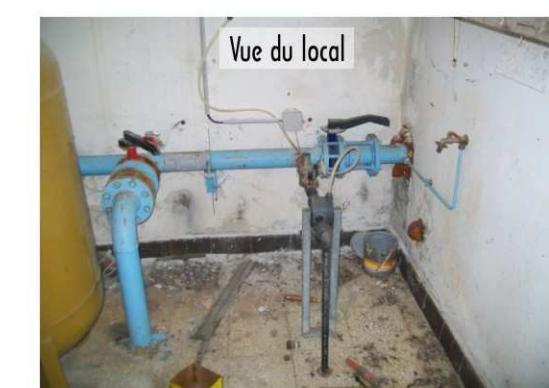
Vue du local

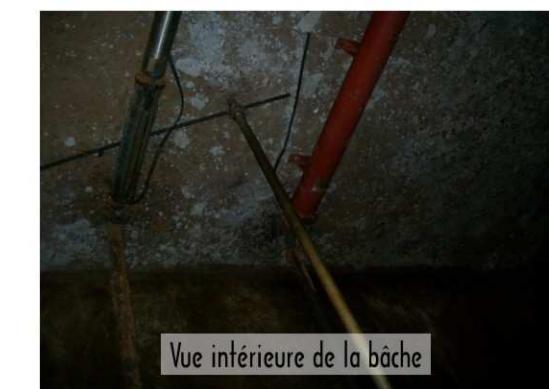
Vue intérieure de la bâche

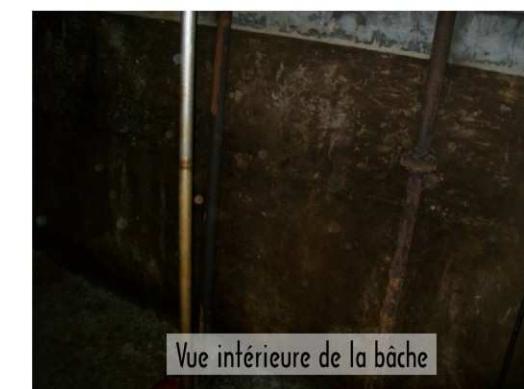
Vue intérieure de la bâche
