Communauté de Communes du Bassin de Vie d'Ile-Rousse

Schéma Directeur d'Alimentation en Eau Potable

Rapport I

G.E.I.
DOSSIER HD34.09.026 (phase 1)
Août 2010

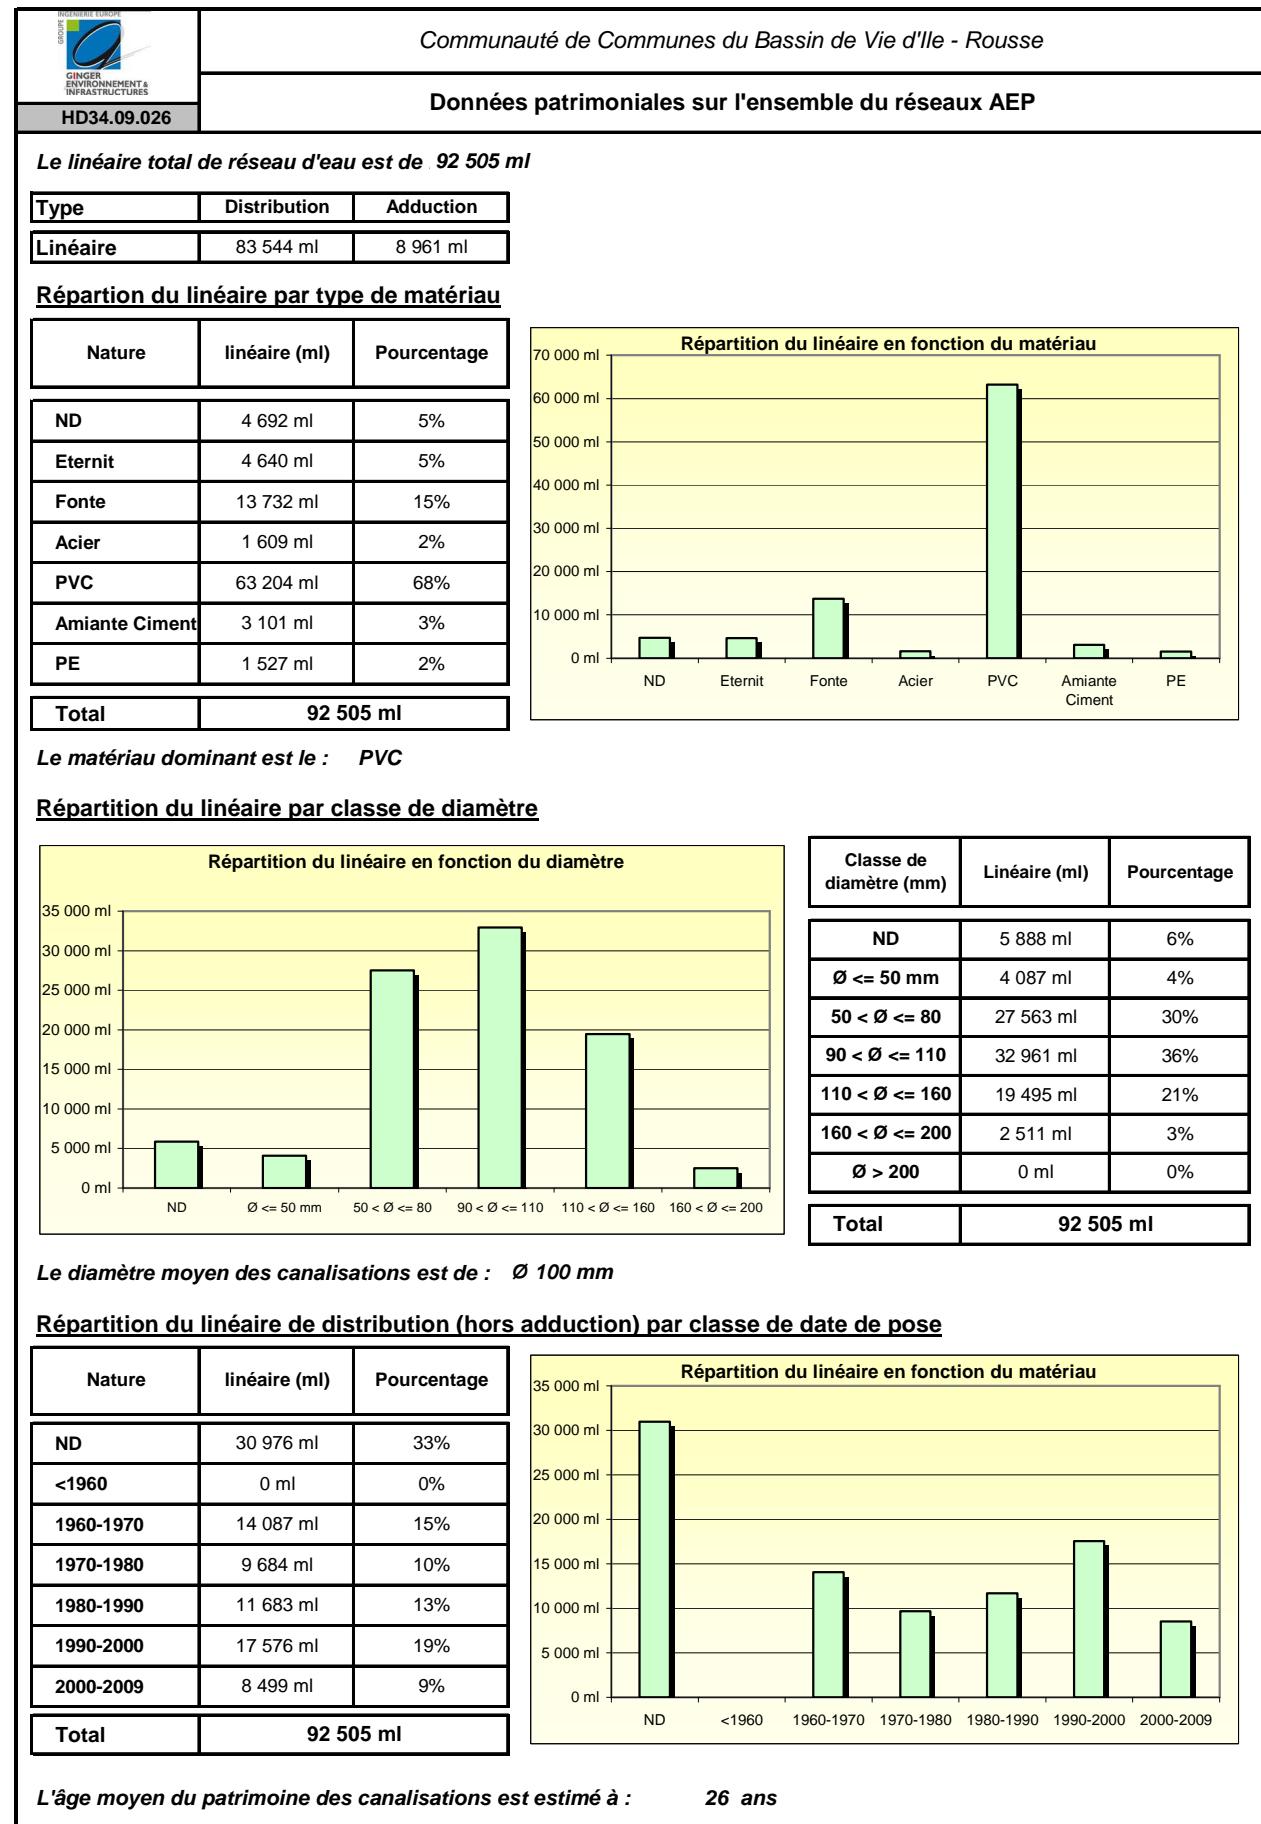
Une large majorité des conduites est en PVC, à hauteur de 68%. Toutefois, il s'agit dans certains cas de PVC dit « collé » qui est source de fuites. C'est le cas de la majorité du réseau de la marine de Davia.

Une faible proportion de réseau est constituée d'un matériau problématique, à savoir de l'amiante ciment (ou éternite). Le renouvellement de ces canalisations doit être planifié en fonction des programmes de réhabilitation de voirie mais aussi selon la sensibilité du secteur. En effet, il subsiste des conduites en amiante ciment au niveau de la route national RN197.

Enfin, dans le cadre de réhabilitation des ressources de Fuiminale et de Teghiella, le renouvellement des canalisations d'adduction existantes, respectivement en acier et en amiante ciment, devra être envisagé.
