Désignation	Ouvrage visité	Type d'ouvrage	Regard de visite simple
Altimétrie	Cote tampon NGF : NR m	Profondeur : 0,500 m	Cote radier NGF : NR m
Debit eau claire parasite (QECP)	NR l/s

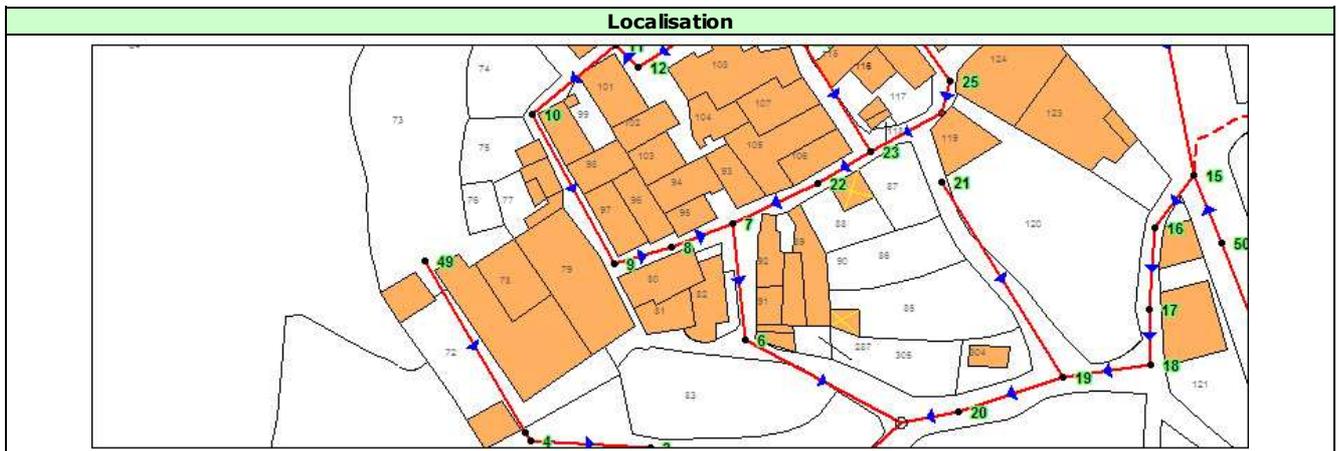
1:Arrivée I	252 °	Ø200	Fibro ciment	0,470 m	NR m
	2:Arrivée II.1	166 °	Ø100	PVC	0,300 m	NR m
	8:Exutoire I	71 °	Ø200	Fibro ciment	0,500 m	NR m

Observations sur les collecteurs	
1	
2	Arrivée en chute
8

Observations sur la cunette	
Présence de racines	Obstacle dépôts
Abrasion/corrosion	Absence de cunette

Travaux proposés	
Hydrocurage	Renforcement de l'ouvrage
Réhabilitation ponctuelle
