# **Diagnostic du réseau d'assainissement CCBVIR Réseau d'eaux usées**

**RV N°  
 00024  
 Séparatif  
 eaux  
 usées  
 (HY13 B0001)**

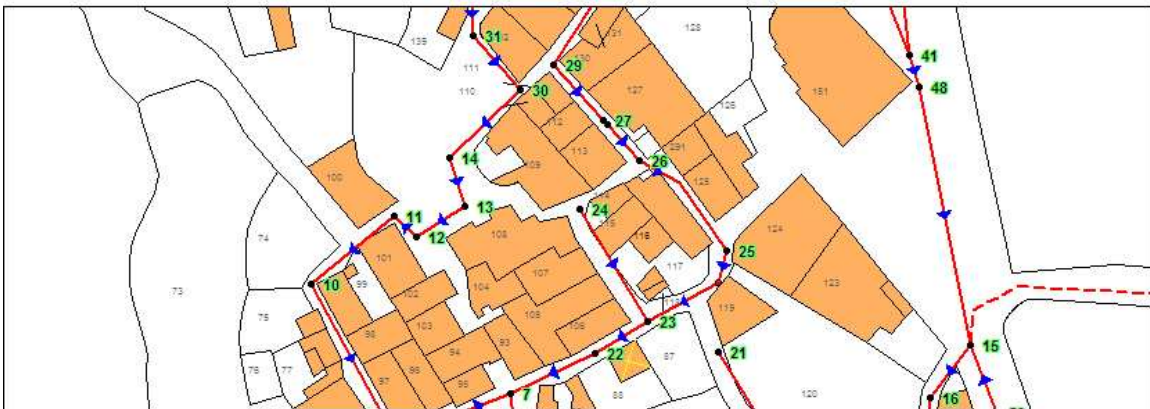
Localisation

Observations sur les collecteurs	
1	Arrivée en chute
2	Arrivée en chute
3	Arrivée en chute
4	Arrivée en chute
5	Arrivée en chute
8

Observations sur la cunette	
Présence de racines	Obstacle dépôts
Abrasion/corrosion	Absence de cunette

Travaux proposés	
Hydrocurage	Amélioration de l'écoulement
