# Diagnostic du réseau d'assainissement CCBVIR Réseau d'eaux usées

**RV N°  
00066  
Séparatif  
eaux  
usées  
(HY13 B0001)**

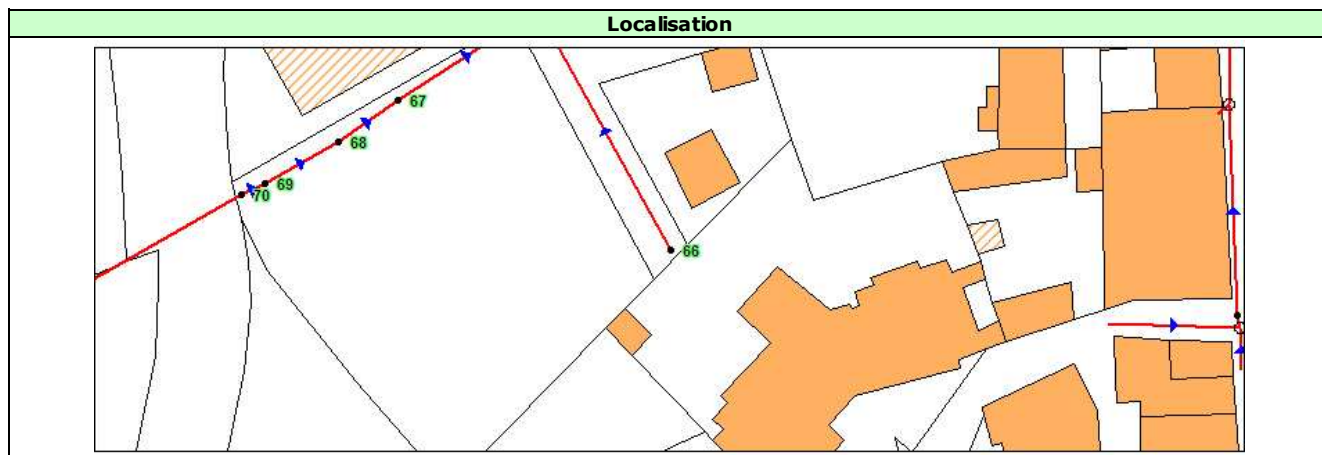
1:Arrivée I	158 °	Ø200	Fibro ciment	1,590 m
	2:Arrivée II.1	249 °	Ø150	Fibro ciment	1,140 m
	8:Exutoire I	349 °	Ø250	Fibro ciment	1,590 m

Observations sur les collecteurs	
1	
2	Arrivée en chute
8	
Observations sur la cunette	
Présence de racines	Obstacle dépôts
Absence de cunette	
Observations sur le regard	
Travaux proposés	
Hydrocurage	Amélioration de l'écoulement
