<b>Désignation</b>	Ouvrage visité	<b>Type d'ouvrage</b>	Regard de visite simple
<b>Altimétrie</b>	Cote tampon NGF : NR m	Profondeur : 1,030 m	Cote radier NGF : NR m
<b>Debit eau claire parasite (QECP)</b>	NR l/s

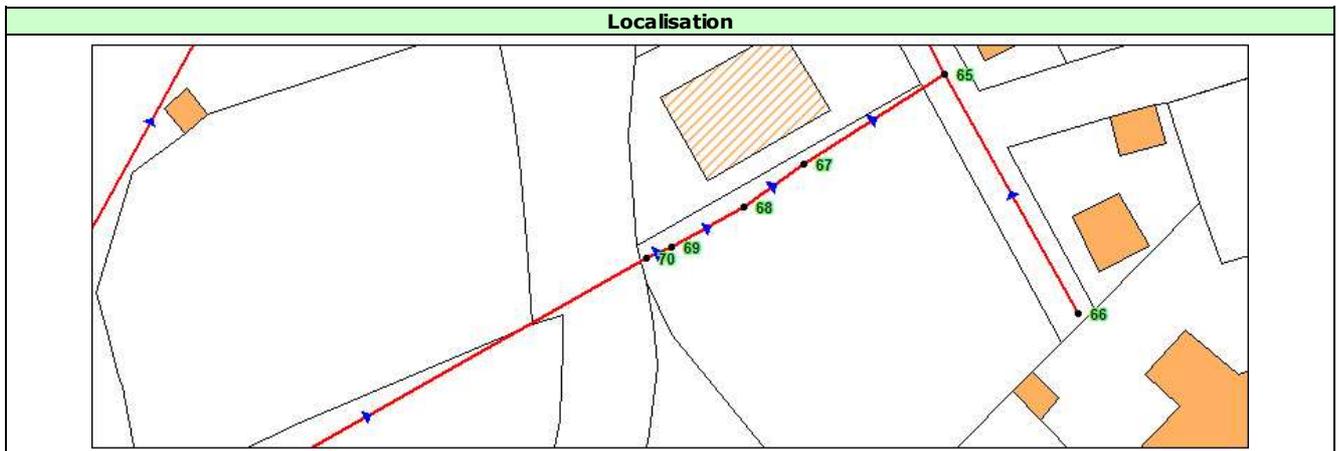
Observations sur les collecteurs	
1	Arrivée en chute
8

Observations sur la cunette	
Présence de racines	Obstacle dépôts
Absence de cunette

Observations sur le regard	
COURONNE NON ETANCHE

Travaux proposés	
Hydrocurage	Amélioration de l'écoulement
